| 용역명 | 국도37호선 자작1교(상) 등 8개소 정밀안전점검 용역 |
| 도면명 | 자작2교(청평방향) - 바닥판상면 S1 |
| 도면번호 | 01 |

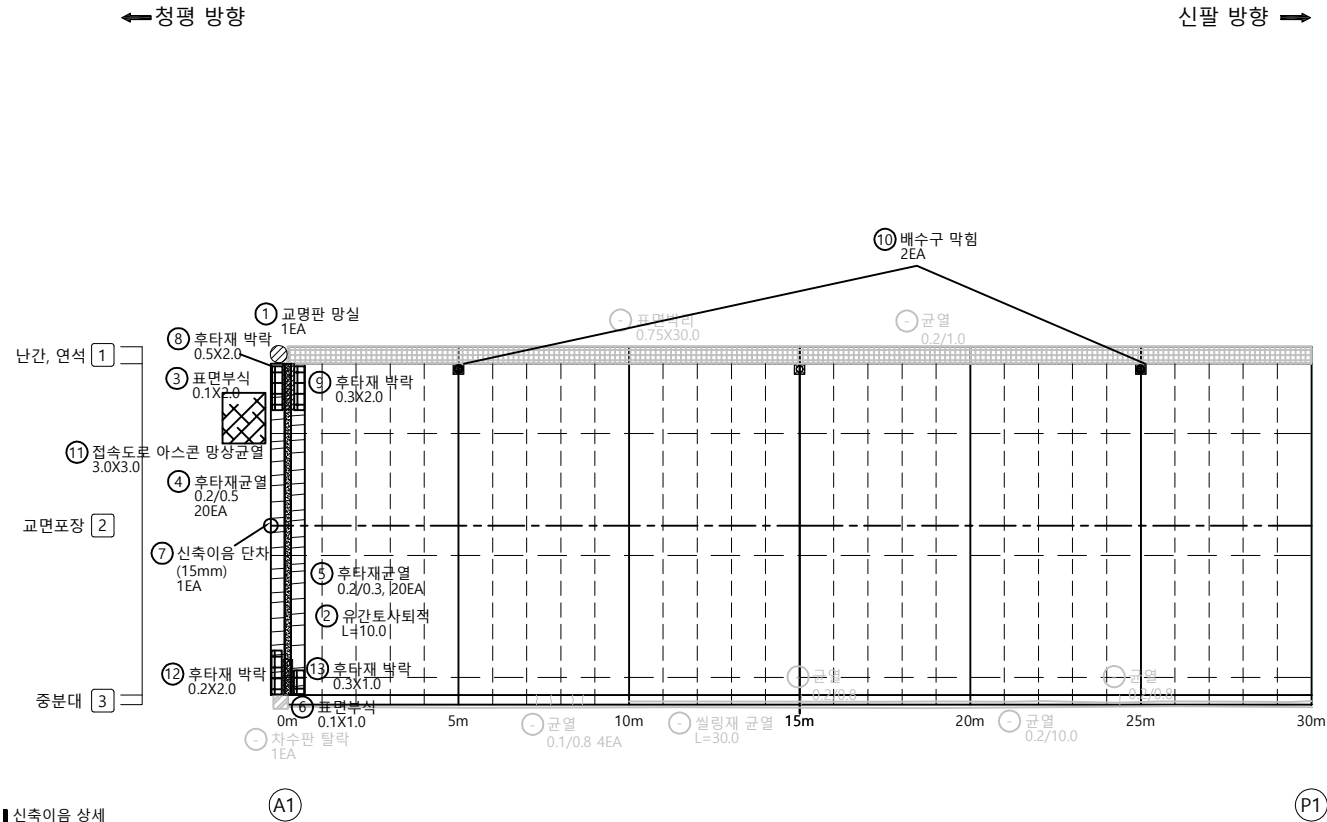
| 번호 | 구분 | 부재 | 손상내용 | 손상현황 | | | | | | 비 고 |
|---|---|---|---|---|---|---|---|---|---|---|
| 1 | 기존 | 신축이음 | 교명판 망실 | | | | 1 | 1.00 | EA | |
| 2 | 기존 | 신축이음 | 유간토사퇴적 | | 10.0 | | 1 | 10.00 | m | |
| 3 | 기존 | 신축이음 | 표면부식 | | 0.1 | 2.0 | 1 | 0.20 | m <sup>2</sup> | |
| 4 | 기존 | 신축이음 | 후타재 균열(0.3mm미만) | 0.2 | 0.5 | | 20 | 10.00 | m | |
| 5 | 기존 | 신축이음 | 후타재 균열(0.3mm미만) | 0.2 | 0.3 | | 20 | 6.00 | m | |
| 6 | 기존 | 신축이음 | 표면부식 | | 0.1 | 1.0 | 1 | 0.10 | m <sup>2</sup> | |
| 7 | 기존 | 신축이음 | 신축이음 단차 | | | | 1 | 1.00 | EA | |
| 8 | 23상 | 신축이음 | 후타재 박락 | | 0.5 | 2.0 | 1 | 1.00 | m <sup>2</sup> | |
| 9 | 23상 | 신축이음 | 후타재 박락 | | 0.3 | 2.0 | 1 | 0.60 | m <sup>2</sup> | |
| 10 | 23상 | 배수시설 | 배수구 막힘 | | | | 2 | 2.00 | EA | |
| 11 | 23상 | 교면포장 | 접속도로 아스콘 망상균열 | | 3.0 | 3.0 | 1 | 9.00 | m <sup>2</sup> | |
| 12 | 23상 | 신축이음 | 후타재 박락 | | 0.2 | 2.0 | 1 | 0.40 | m <sup>2</sup> | |
| 13 | 23상 | 신축이음 | 후타재 박락 | | 0.3 | 1.0 | 1 | 0.30 | m <sup>2</sup> | |

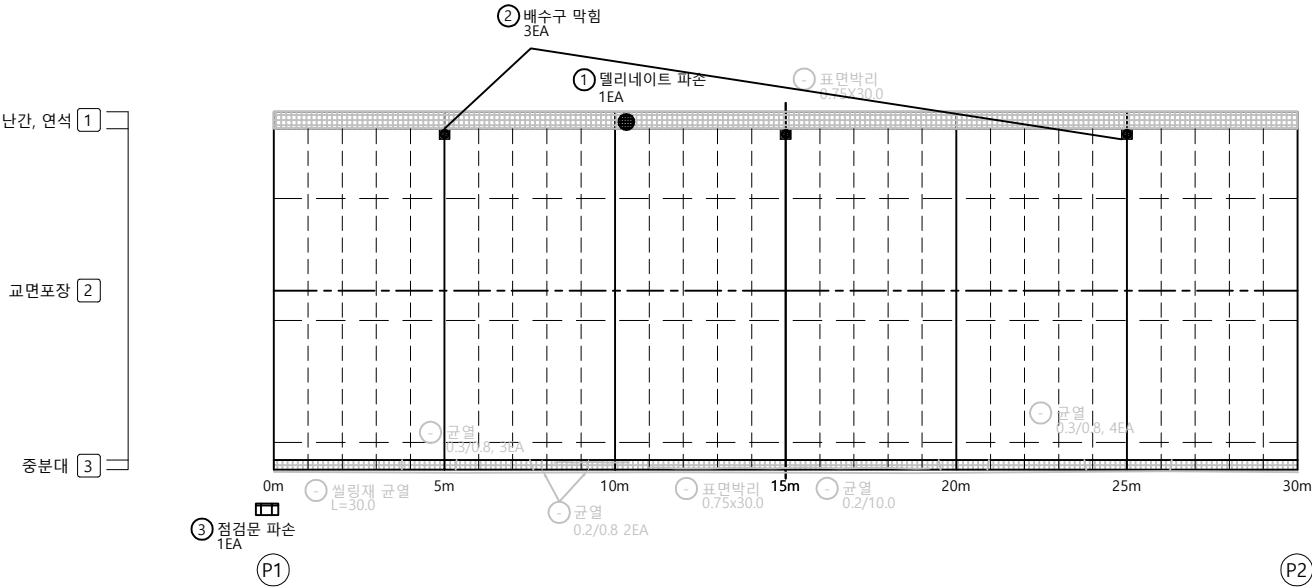
| 번호 | 구분 | 부재 | 손상내용 | 손상현황 | | | | | | 비고 |
|---|---|---|---|---|---|---|---|---|---|---|
| 1 | 기준 | 방호벽 | 델리네이트 파손 | | | | 1 | 1.00 | EA | |
| 2 | 23상 | 배수시설 | 배수구 막힘 | | | | 3 | 3.00 | EA | |
| 3 | 23상 | 점검시설 | 점검문 파손 | | | | 1 | 1.00 | EA | |

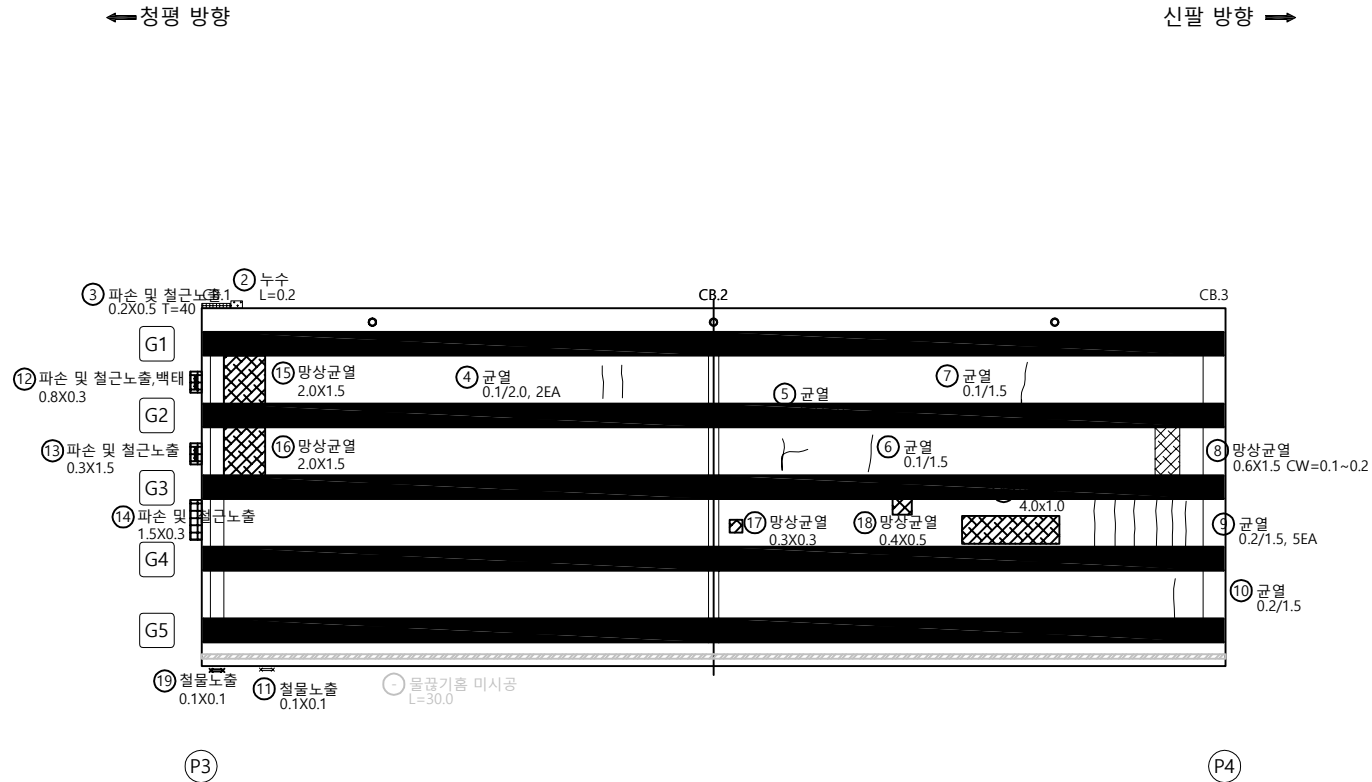
| 번호 | 구분 | 부재 | 손상내용 | 손상현황 | | | | | 비고 |
|---|---|---|---|---|---|---|---|---|---|
| 1 | 기존 | 바닥판 | 망상균열 | | 4.0 | 1.0 | 1 | 4.00 | m <sup>2</sup> |
| 2 | 기존 | 바닥판 | 누수 | | 0.2 | | 1 | 0.20 | m |
| 4 | 기존 | 바닥판 | 균열(0.3mm미만) | 0.1 | 2.0 | | 2 | 4.00 | m |
| 5 | 기존 | 바닥판 | 균열(0.3mm미만) | 0.1 | 2.0 | | 1 | 2.00 | m |
| 6 | 기존 | 바닥판 | 균열(0.3mm미만) | 0.1 | 1.5 | | 1 | 1.50 | m |
| 7 | 기존 | 바닥판 | 균열(0.3mm미만) | 0.1 | 1.5 | | 1 | 1.50 | m |
| 8 | 기존 | 바닥판 | 망상균열 | | 0.6 | 1.5 | 1 | 0.90 | m <sup>2</sup> |
| 9 | 기존 | 바닥판 | 균열(0.3mm미만) | 0.2 | 1.5 | | 5 | 7.50 | m |
| 10 | 기존 | 바닥판 | 균열(0.3mm미만) | 0.2 | 1.5 | | 1 | 1.50 | m |
| 15 | 기존 | 바닥판 | 망상균열 | | 2.0 | 1.5 | 1 | 3.00 | m <sup>2</sup> |
| 16 | 기존 | 바닥판 | 망상균열 | | 2.0 | 1.5 | 1 | 3.00 | m <sup>2</sup> |
| 17 | 기존 | 바닥판 | 망상균열 | | 0.3 | 0.3 | 1 | 0.09 | m <sup>2</sup> |
| 18 | 기존 | 바닥판 | 망상균열 | | 0.4 | 0.5 | 1 | 0.20 | m <sup>2</sup> |

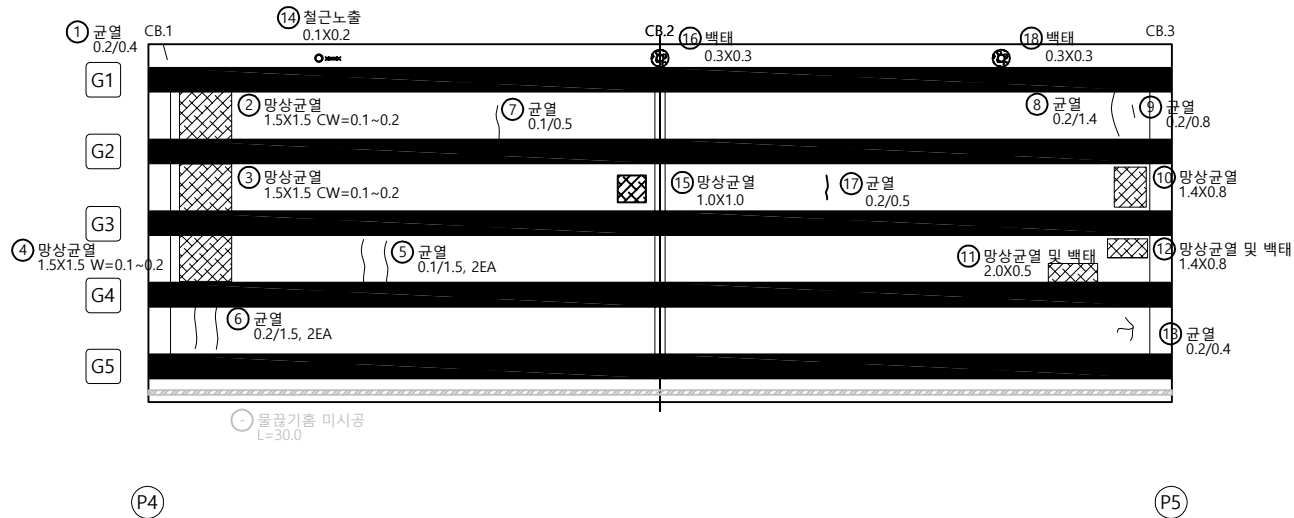
| 번호 | 구분 | 부재 | 손상내용 | 손상현황 | | | | | | 비고 |
|---|---|---|---|---|---|---|---|---|---|---|
| 1 | 기존 | 바닥판 | 균열(0.3mm미만) | 0.2 | 0.4 | | 1 | 0.40 | m | |
| 2 | 기존 | 바닥판 | 망상균열 | | 1.5 | 1.5 | 1 | 2.25 | m² | |
| 3 | 기존 | 바닥판 | 망상균열 | | 1.5 | 1.5 | 1 | 2.25 | m² | |
| 4 | 기존 | 바닥판 | 망상균열 | | 1.5 | 1.5 | 1 | 2.25 | m² | |
| 5 | 기존 | 바닥판 | 균열(0.3mm미만) | 0.1 | 1.5 | | 2 | 3.00 | m | |
| 6 | 기존 | 바닥판 | 균열(0.3mm미만) | 0.2 | 1.5 | | 2 | 3.00 | m | |
| 7 | 기존 | 바닥판 | 균열(0.3mm미만) | 0.1 | 0.5 | | 1 | 0.50 | m | |
| 8 | 기존 | 바닥판 | 균열(0.3mm미만) | 0.2 | 1.5 | | 1 | 1.50 | m | |
| 9 | 기존 | 바닥판 | 균열(0.3mm미만) | 0.2 | 0.8 | | 1 | 0.80 | m | |
| 10 | 기존 | 바닥판 | 망상균열 | | 1.4 | 0.8 | 1 | 1.12 | m² | |
| 11 | 기존 | 바닥판 | 망상균열 및 백태 | | 2.0 | 0.5 | 1 | 1.00 | m² | |
| 12 | 기존 | 바닥판 | 망상균열 및 백태 | | 1.4 | 0.8 | 1 | 1.12 | m² | |
| 13 | 기존 | 바닥판 | 균열(0.3mm미만) | 0.2 | 0.4 | | 1 | 0.40 | m | |
| 15 | 기존 | 바닥판 | 망상균열 | | 1.0 | 1.0 | 1 | 1.00 | m² | |
| 17 | 기존 | 바닥판 | 균열(0.3mm미만) | 0.2 | 0.5 | | 1 | 0.50 | m | |

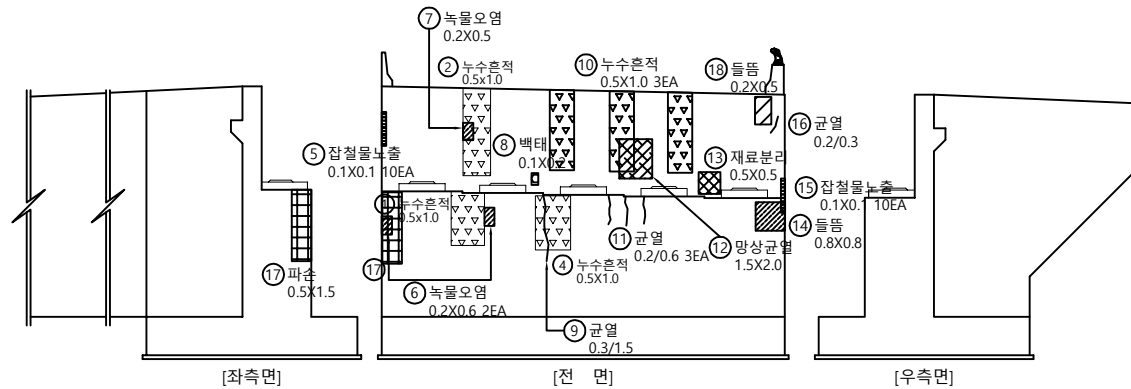
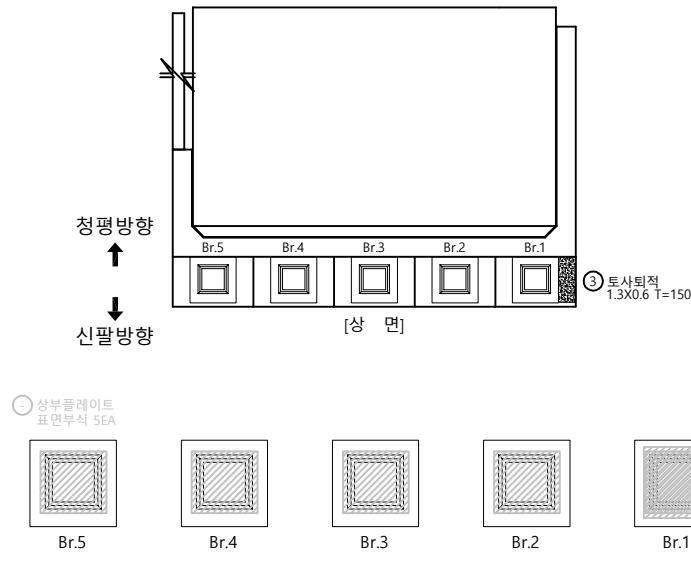
| 번호 | 구분 | 부재 | 손상내용 | 손상현황 | | | | | | 비고 |
|---|---|---|---|---|---|---|---|---|---|---|
| 1 | 기존 | 교대 | 누수흔적 | | 0.5 | 1.0 | 1 | 0.50 | m² | |
| 2 | 기존 | 교대 | 누수흔적 | | 0.5 | 1.0 | 1 | 0.50 | m² | |
| 4 | 기존 | 교대 | 누수흔적 | | 0.5 | 1.0 | 1 | 0.50 | m² | |
| 9 | 기존 | 교대 | 균열(0.3mm이상) | 0.3 | 1.5 | | 1 | 1.50 | m | |
| 10 | 기존 | 교대 | 누수흔적 | | 0.5 | 1.0 | 3 | 1.50 | m² | |
| 11 | 기존 | 교대 | 균열(0.3mm미만) | 0.2 | 0.6 | | 3 | 1.80 | m | |
| 12 | 기존 | 교대 | 망상균열 | | 1.5 | 2.0 | 1 | 3.00 | m² | |
| 16 | 기존 | 교대 | 균열(0.3mm미만) | 0.2 | 0.3 | | 1 | 0.30 | m | |

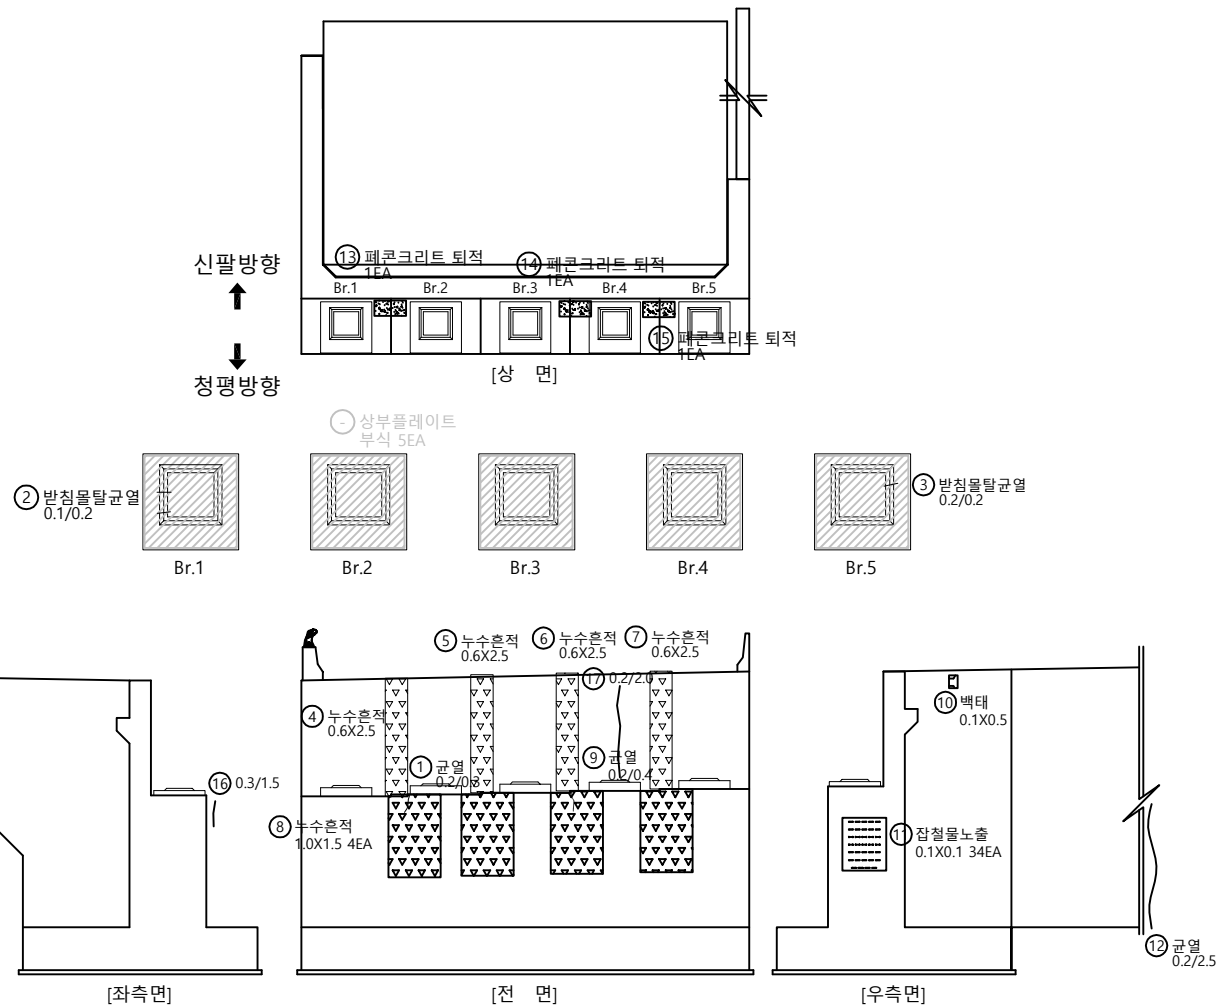
| 번호 | 구분 | 부재 | 손상내용 | 손상현황 | | | | | | 비고 |
|---|---|---|---|---|---|---|---|---|---|---|
| 1 | 기존 | 교대 | 균열(0.3mm미만) | 0.2 | 0.3 | | 1 | 0.30 | m | |
| 2 | 기존 | 교량받침 | 받침물탈균열(0.3mm미만) | 0.1 | 0.2 | | 1 | 0.20 | m | |
| 3 | 기존 | 교량받침 | 받침물탈균열(0.3mm미만) | 0.2 | 0.2 | | 1 | 0.20 | m | |
| 4 | 기존 | 교대 | 누수흔적 | | 0.6 | 2.5 | 1 | 1.50 | m <sup>2</sup> | |
| 5 | 기존 | 교대 | 누수흔적 | | 0.6 | 2.5 | 1 | 1.50 | m <sup>2</sup> | |
| 6 | 기존 | 교대 | 누수흔적 | | 0.6 | 2.5 | 1 | 1.50 | m <sup>2</sup> | |
| 7 | 기존 | 교대 | 누수흔적 | | 0.6 | 2.5 | 1 | 1.50 | m <sup>2</sup> | |
| 8 | 기존 | 교대 | 누수흔적 | | 1.0 | 1.5 | 4 | 6.00 | m <sup>2</sup> | |
| 9 | 기존 | 교대 | 균열(0.3mm미만) | 0.2 | 0.4 | | 1 | 0.40 | m | |
| 12 | 23상 | 교대 | 균열(0.3mm미만) | 0.2 | 2.5 | | 1 | 2.50 | m | |
| 16 | 23상 | 교대 | 균열(0.3mm이상) | 0.3 | 1.5 | | 1 | 1.50 | m | |
| 17 | 23상 | 교대 | 균열(0.3mm미만) | 0.2 | 2.0 | | 1 | 2.00 | m | |
