| | | 면적, 양동 | | 바리, 파손 | | 돌고임, 절면 | 용 역 명<br>국도37호선 자작1교(상) 등 8개소<br>정밀안전점검 용역 | |
| 별 | | 누수, 습윤부 | | 배 배 | | 퇴적물 | | 도 면 명<br>자작3교(신팔방향) - 백담판상면 S1 |

용 역 명 국도37호선 자작1교(상) 등 8개소 정밀안전점검 용역

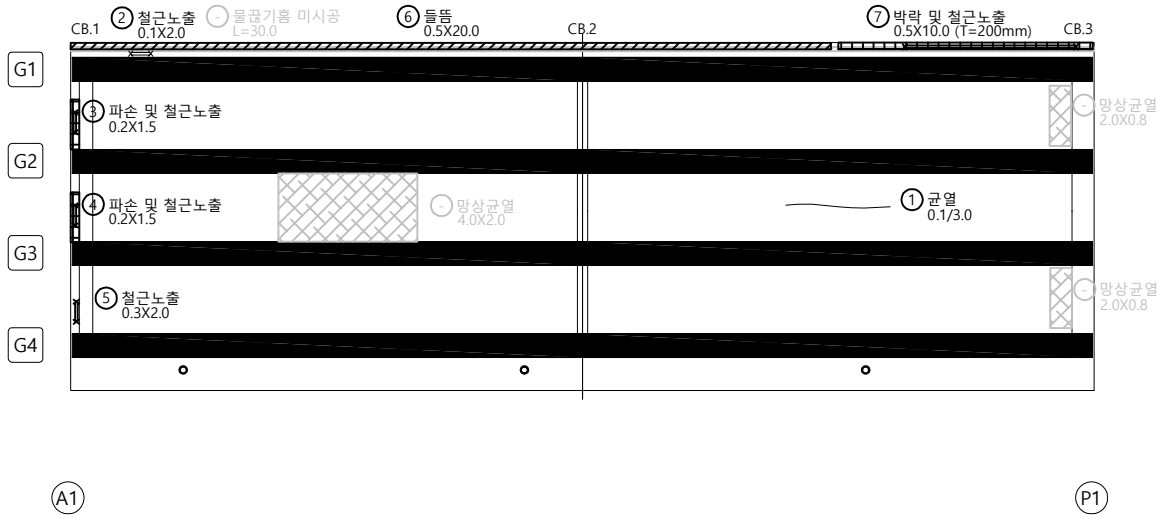
도면명 자작3교(신팔방향) - 바닥판하면 S1

| 번호 | 구분 | 부재 | 손상내용 | 손상현황 | | | | | | 비고 |
|---|---|---|---|---|---|---|---|---|---|---|
| 1 | 기존 | 바닥판 | 균열(0.3mm미만) | 0.1 | 3.0 | | 1 | 3.00 | m | |
| 2 | 기존 | 바닥판 | 철근노출 | | 0.1 | 2.0 | 1 | 0.20 | m² | |
| 3 | 23상 | 바닥판 | 파손 및 철근노출 | | 0.2 | 1.5 | 1 | 0.30 | m² | |
| 4 | 23상 | 바닥판 | 파손 및 철근노출 | | 0.2 | 1.5 | 1 | 0.30 | m² | |
| 5 | 23상 | 바닥판 | 철근노출 | | 0.3 | 2.0 | 1 | 0.60 | m² | |
| 6 | 23상 | 바닥판 | 들뜸 | | 0.5 | 20.0 | 1 | 10.00 | m² | |
| 7 | 23상 | 바닥판 | 박락 및 철근노출 | | 0.5 | 10.0 | 1 | 5.00 | m² | |

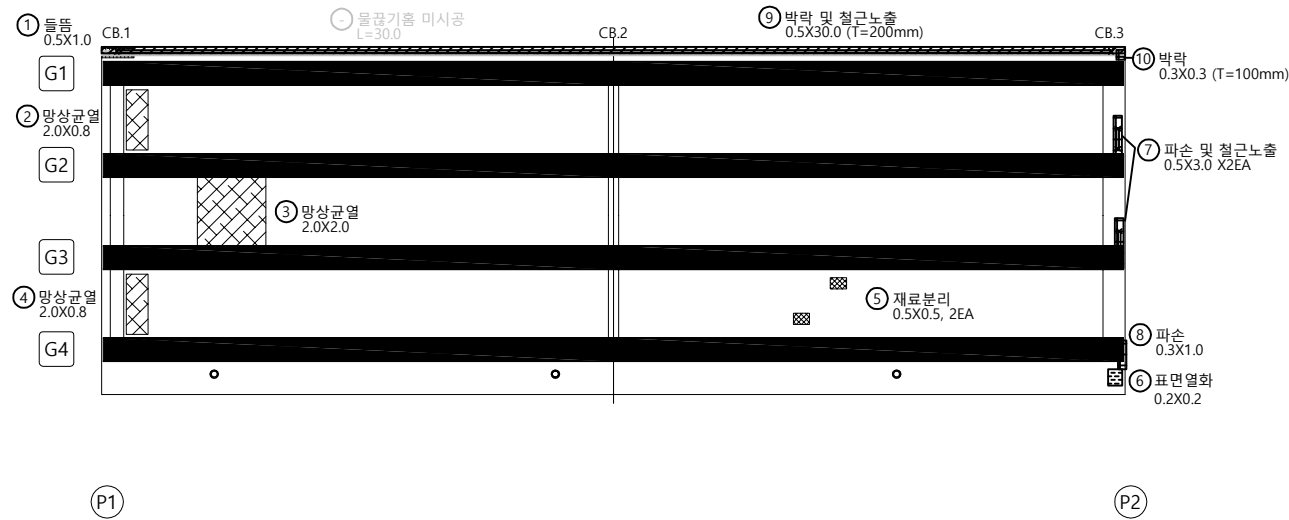
발주처  
의정부국토관리사무소용역명  
국도37호선 자작1교(상) 등 8개소  
정밀안전점검 용역도면명  
자작3교(신팔방향) - 바닥판하면 S2도면번호  
06

| 번호 | 구분 | 부재 | 손상내용 | 손상현황 | | | | | | 비고 |
|---|---|---|---|---|---|---|---|---|---|---|
| 1 | 기존 | 바닥판 | 돌뚝 | | 0.5 | 1.0 | 1 | 0.50 | m' | |
| 2 | 기존 | 바닥판 | 망상균열 | | 2.0 | 0.8 | 1 | 1.60 | m' | |
| 3 | 기존 | 바닥판 | 망상균열 | | 2.0 | 2.0 | 1 | 4.00 | m' | |
| 4 | 기존 | 바닥판 | 망상균열 | | 2.0 | 0.8 | 1 | 1.60 | m' | |
| 5 | 기존 | 바닥판 | 재료분리 | | 0.5 | 0.5 | 2 | 0.50 | m' | |
| 6 | 기존 | 바닥판 | 표면열화 | | 0.2 | 0.2 | 1 | 0.04 | m' | |
| 7 | 23상 | 바닥판 | 파손 및 철근노출 | | 0.5 | 3.0 | 2 | 3.00 | m' | |
| 8 | 23상 | 바닥판 | 파손 | | 0.3 | 1.0 | 1 | 0.30 | m' | |
| 9 | 23상 | 바닥판 | 박락 및 철근노출 | | 0.5 | 30.0 | 1 | 15.00 | m' | |
| 10 | 23상 | 바닥판 | 박락 | | 0.3 | 0.3 | 1 | 0.09 | m' | |

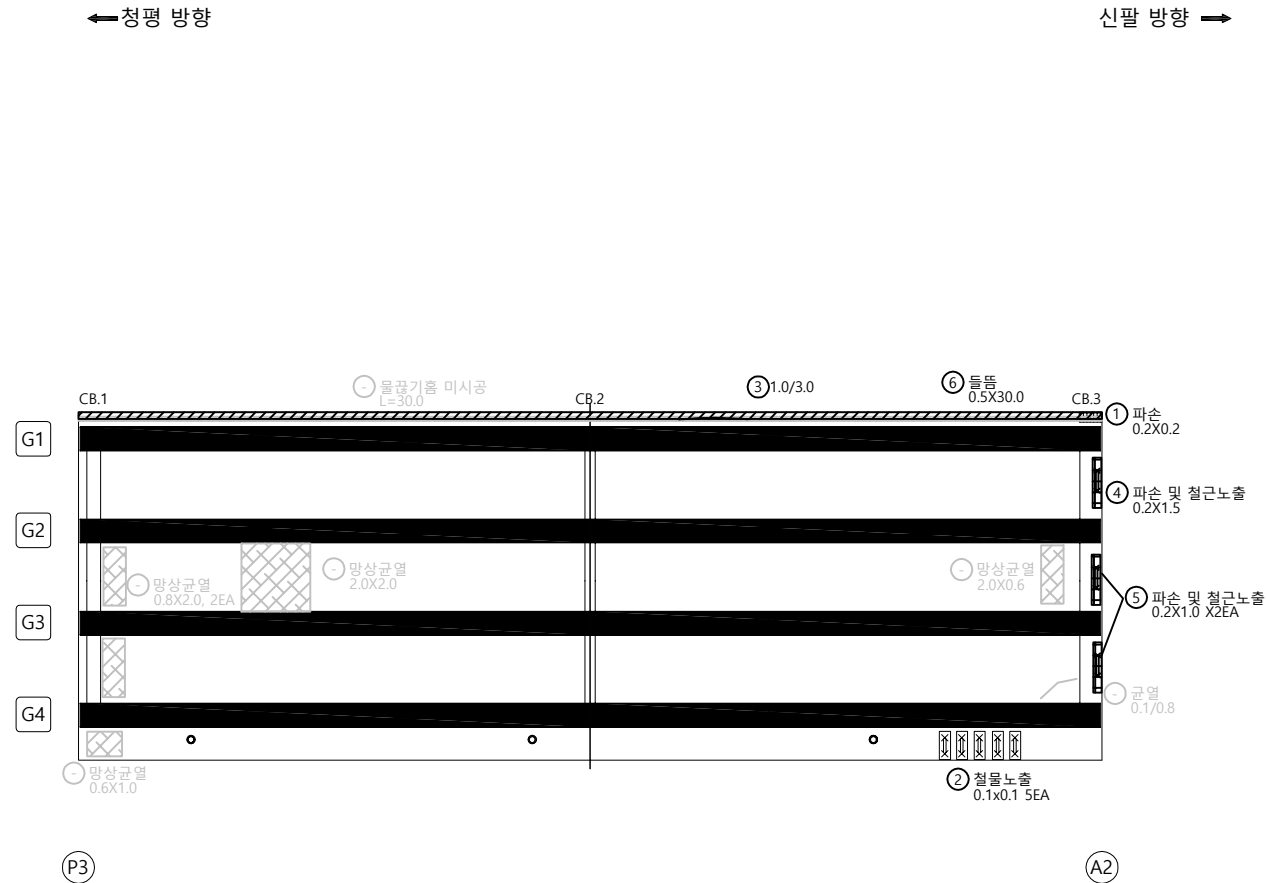
| | | 철근노출 | | 절 하 | | 열 화 | 도 면 명<br>자작3교(신팔방향) - 배덕판하면 S3 |

| 번호 | 구분 | 부재 | 손상내용 | 손상현황 | | | | | 비고 |
|---|---|---|---|---|---|---|---|---|---|
| 1 | 기존 | 바닥판 | 파손 | | 0.2 | 0.2 | 1 | 0.04 | m² |
| 2 | 기존 | 바닥판 | 철물노출 | | 0.1 | 0.1 | 5 | 0.05 | m² |
| 3 | 23상 | 바닥판 | 균열(0.3mm이상) | 1.0 | 3.0 | | 1 | 3.00 | m |
| 4 | 23상 | 바닥판 | 파손 및 철근노출 | | 0.2 | 1.5 | 1 | 0.30 | m² |
| 5 | 23상 | 바닥판 | 파손 및 철근노출 | | 0.2 | 1.0 | 2 | 0.40 | m² |
| 6 | 23상 | 바닥판 | 들뜸 | | 0.5 | 30.0 | 1 | 15.00 | m² |

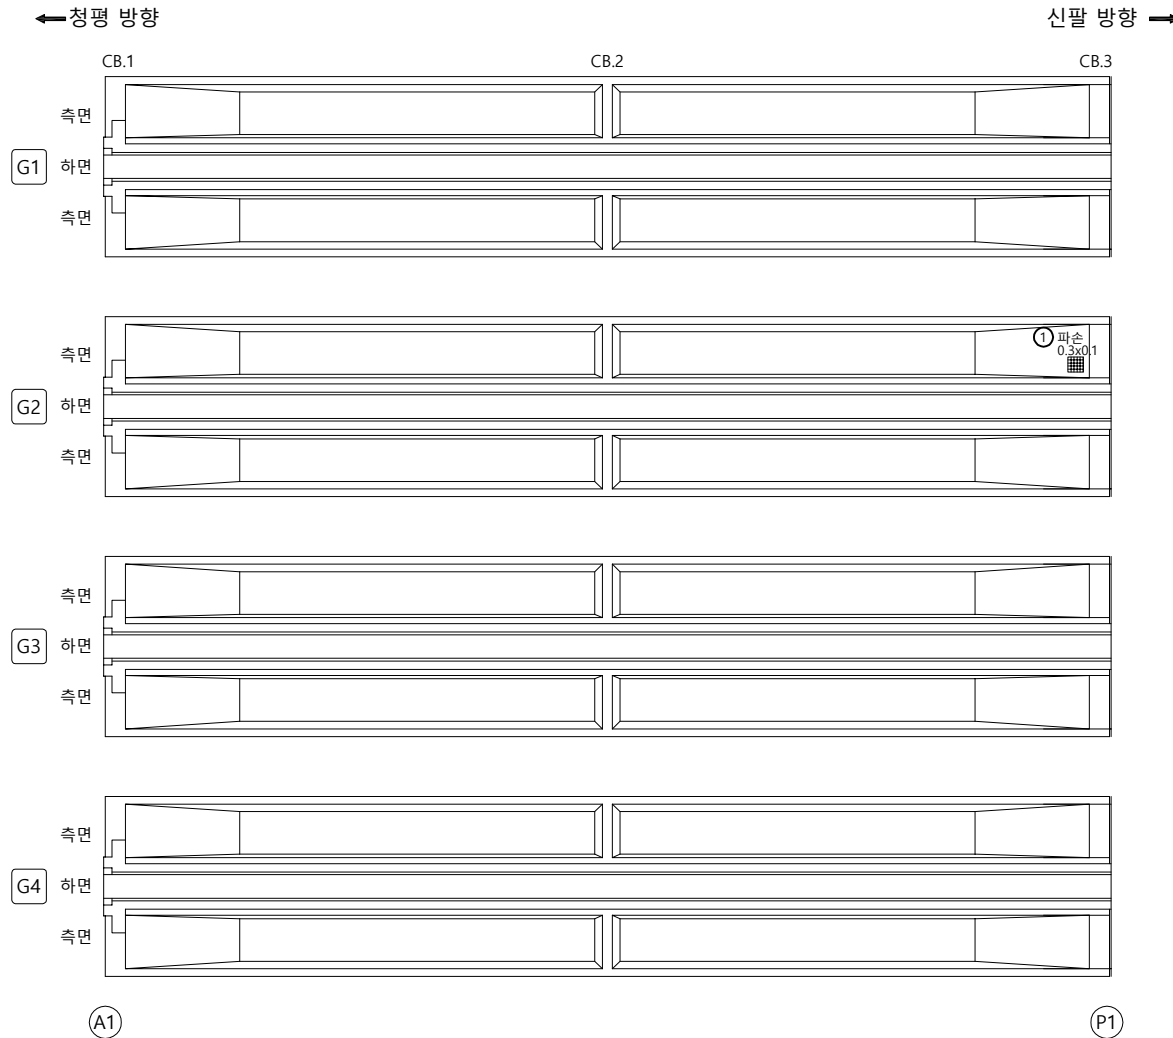
| | | | 자작3교(신팔방향) - 거더 S1(G1~G4) |

| 번호 | 구분 | 부재 | 손상내용 | 손상현황 | | | | | | 비고 |
|---|---|---|---|---|---|---|---|---|---|---|
| 1 | 기준 | 거더 | 파손 | | 0.3 | 0.1 | 1 | 0.03 | m' | |

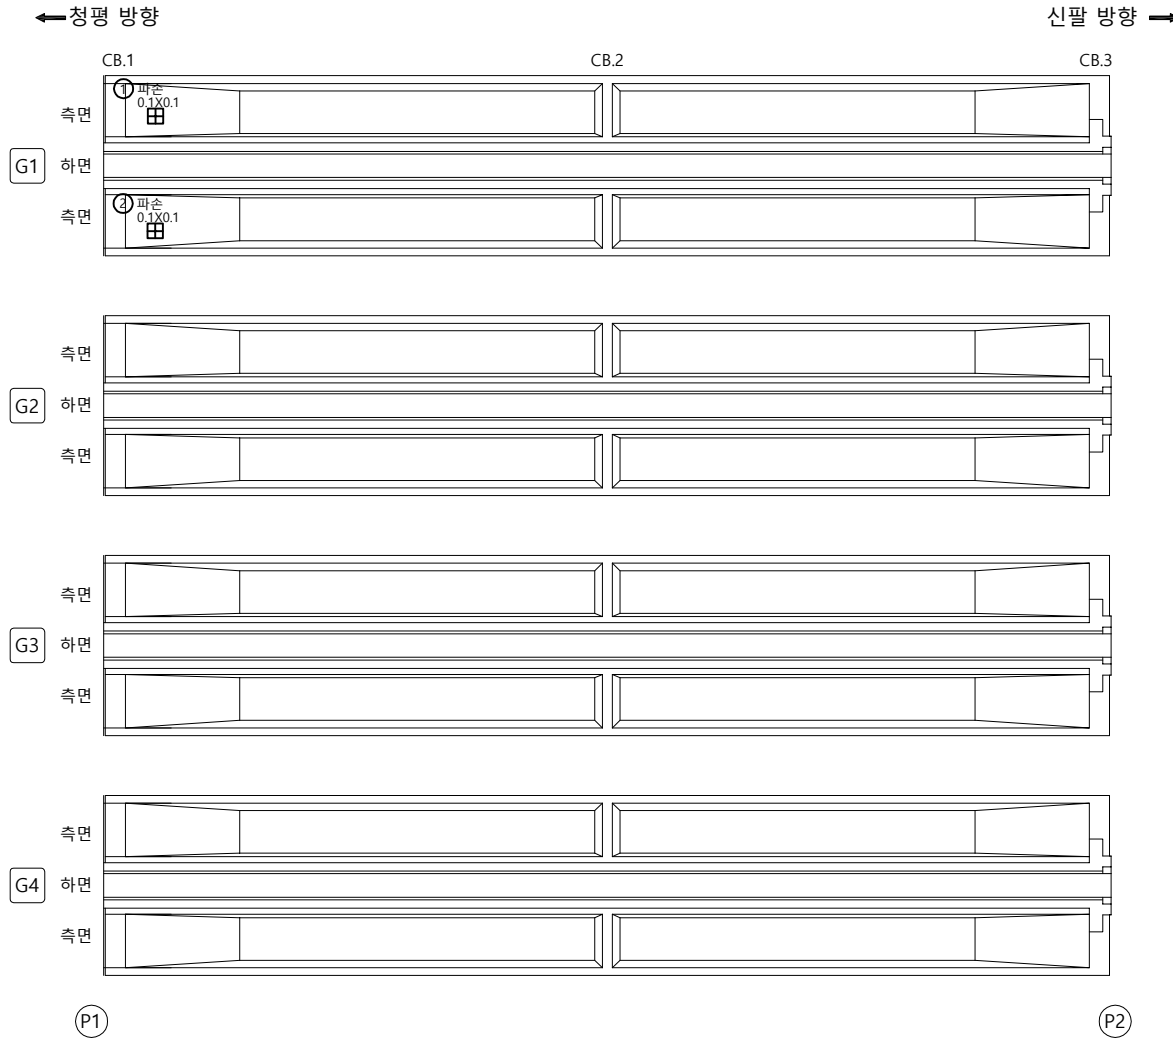
| | | | 자작3교(신팔방향) - 거더 S2(G1~G4) |

| 번호 | 구분 | 부재 | 손상내용 | 손상현황 | | | | | | 비고 |
|---|---|---|---|---|---|---|---|---|---|---|
| 1 | 23상 | 거더 | 파손 | | 0.1 | 0.1 | 1 | 0.01 | m² | |
| 2 | 23상 | 거더 | 파손 | | 0.1 | 0.1 | 1 | 0.01 | m² | |

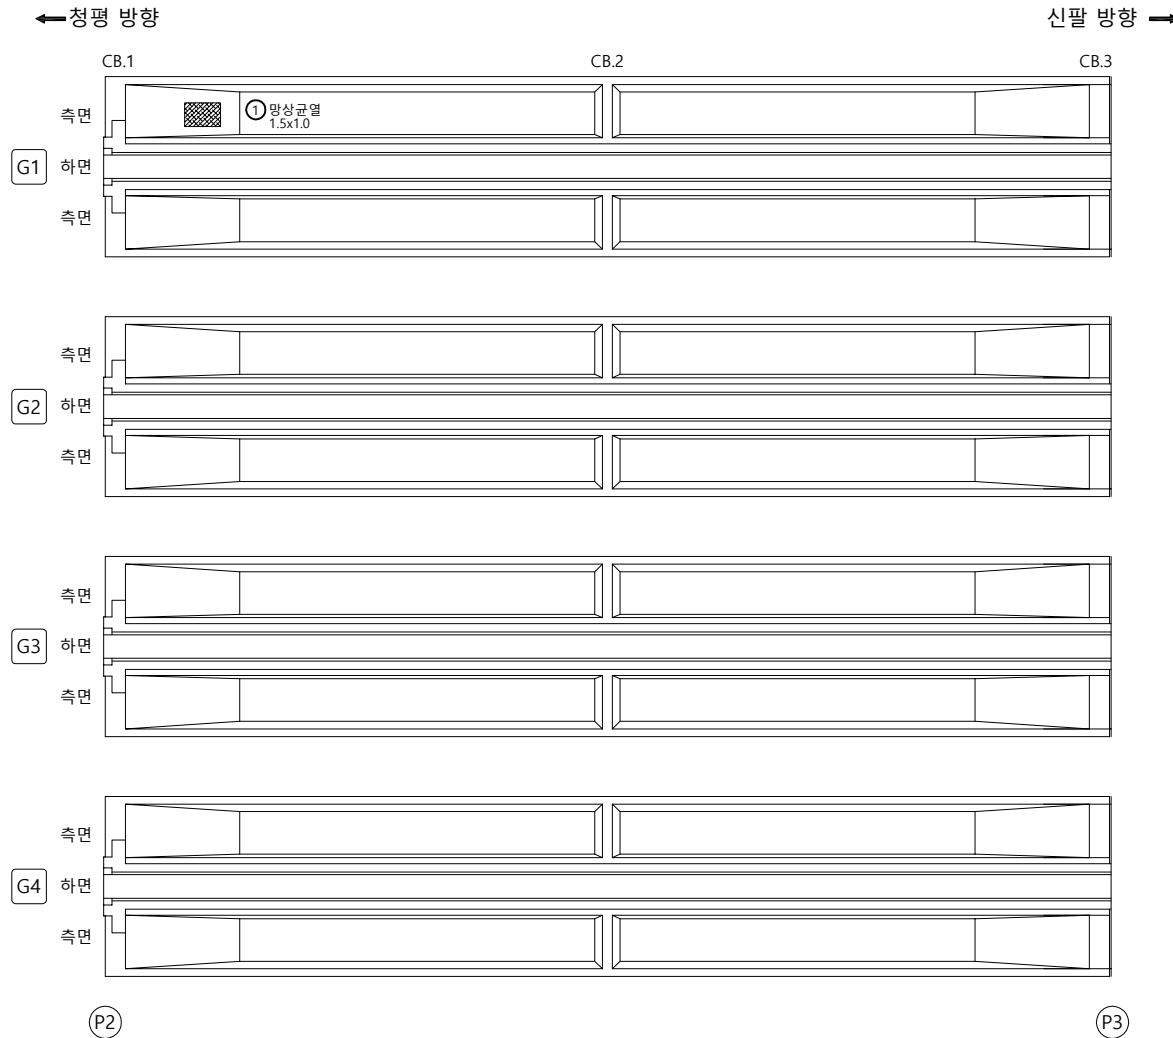
| 도면명 | 자작3교(신팔방향) - 거더 S3(G1~G4) |

| 번호 | 구분 | 부재 | 손상내용 | 손상현황 | | | | | | 비 고 |
|---|---|---|---|---|---|---|---|---|---|---|
| 1 | 기준 | 거더 | 망상균열 | | 1.5 | 1.0 | 1 | 1.50 | m' | |

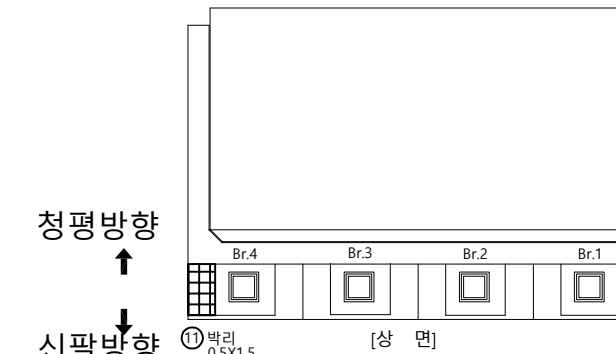
| 번호 | 구분 | 부재 | 손상내용 | 손상현황 | | | | | | 비고 |
|---|---|---|---|---|---|---|---|---|---|---|
| 1 | 기존 | 교량받침 | 받침물탈균열(0.3mm미만) | 0.1 | 0.2 | | 2 | 0.40 | m | |
| 2 | 기존 | 교대 | 균열(0.3mm미만) | 0.1 | 0.5 | | 1 | 0.50 | m | |
| 4 | 기존 | 교대 | 균열(0.3mm미만) | 0.1 | 0.3 | | 1 | 0.30 | m | |
| 5 | 기존 | 교대 | 균열(0.3mm미만) | 0.2 | 1.0 | | 1 | 1.00 | m | |
| 6 | 기존 | 교대 | 균열(0.3mm미만) | 0.1 | 1.0 | | 1 | 1.00 | m | |
| 7 | 기존 | 교대 | 균열(0.3mm미만) | 0.2 | 0.9 | | 1 | 0.90 | m | |
| 8 | 기존 | 교대 | 균열(0.3mm미만) | 0.1 | 0.5 | | 1 | 0.50 | m | |
| 9 | 기존 | 교대 | 균열(0.3mm미만) | 0.1 | 0.8 | | 1 | 0.80 | m | |
| 10 | 기존 | 교대 | 균열(0.3mm미만) | 0.1 | 0.5 | | 1 | 0.50 | m | |
| 12 | 23상 | 교대 | 균열(0.3mm이상) | 0.5 | 1.2 | | 1 | 1.20 | m | |

상부플레이트부식  
4EA

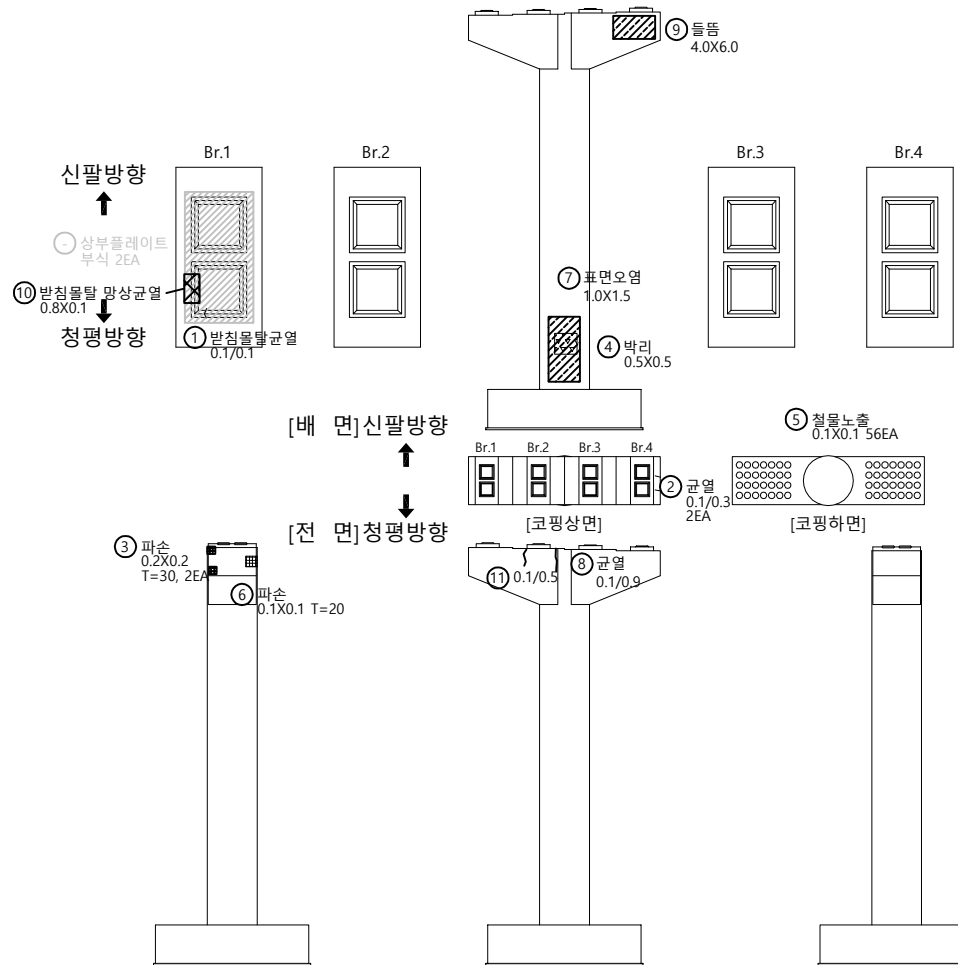
| 번호 | 구분 | 부재 | 손상내용 | 손상현황 | | | | | | 비고 |
|---|---|---|---|---|---|---|---|---|---|---|
| 1 | 기존 | 교량받침 | 받침물탈균열(0.3mm미만) | 0.1 | 0.1 | | 1 | 0.10 | m | |
| 2 | 기존 | 교각 | 균열(0.3mm미만) | 0.1 | 0.3 | | 2 | 0.60 | m | |
| 8 | 기존 | 교각 | 균열(0.3mm미만) | 0.1 | 0.9 | | 1 | 0.90 | m | |
| 10 | 23상 | 교량받침 | 받침물탈 양상균열 | | 0.8 | 0.1 | 1 | 0.08 | m² | |
| 11 | 23상 | 교각 | 균열(0.3mm미만) | 0.1 | 0.5 | | 1 | 0.50 | m | |

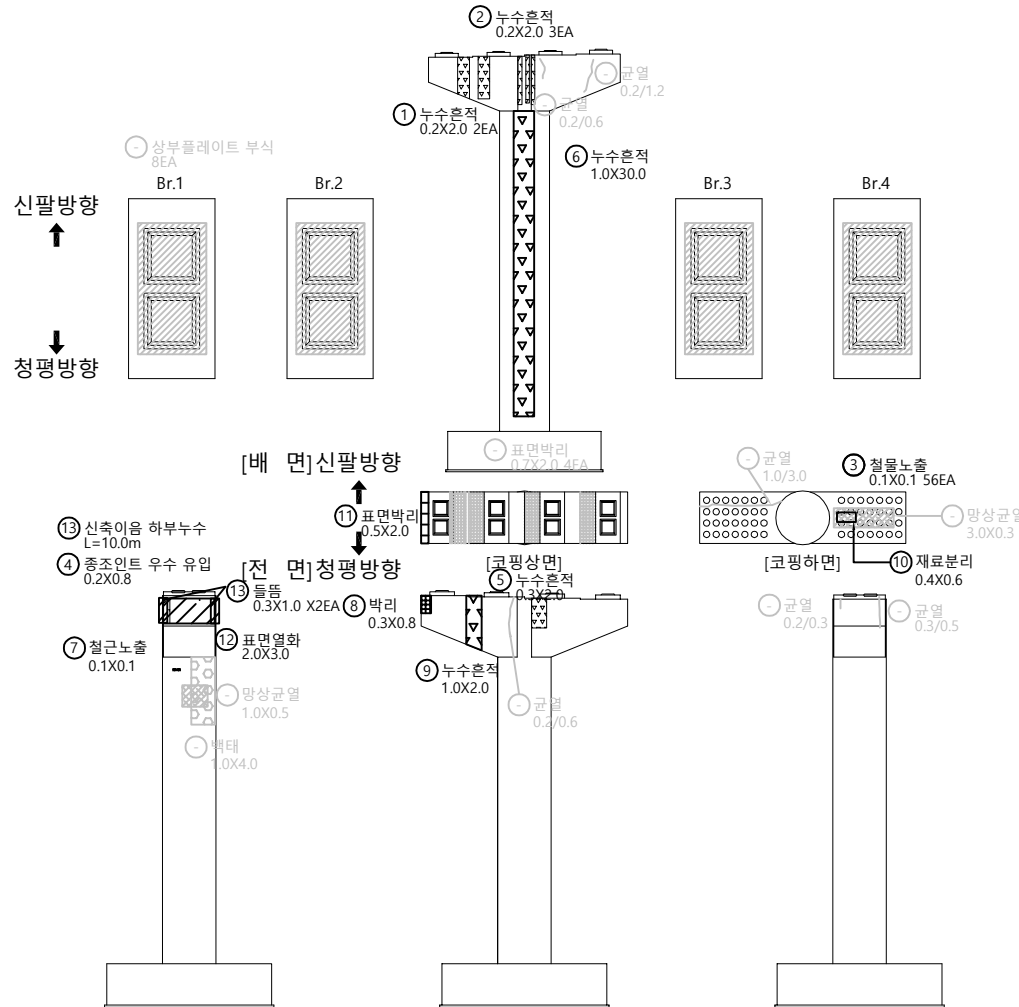
| 번호 | 구분 | 부재 | 손상내용 | 손상현황 | | | | | | 비 고 |
|---|---|---|---|---|---|---|---|---|---|---|
| 1 | 기존 | 교각 | 누수흔적 | | 0.2 | 2.0 | 2 | 0.80 | m² | |
| 2 | 기존 | 교각 | 누수흔적 | | 0.2 | 2.0 | 3 | 1.20 | m² | |
| 5 | 기존 | 교각 | 누수흔적 | | 0.3 | 2.0 | 1 | 0.60 | m² | |
| 6 | 기존 | 교각 | 누수흔적 | | 1.0 | 30.0 | 1 | 30.00 | m² | |
| 9 | 기존 | 교각 | 누수흔적 | | 1.0 | 2.0 | 1 | 2.00 | m² | |

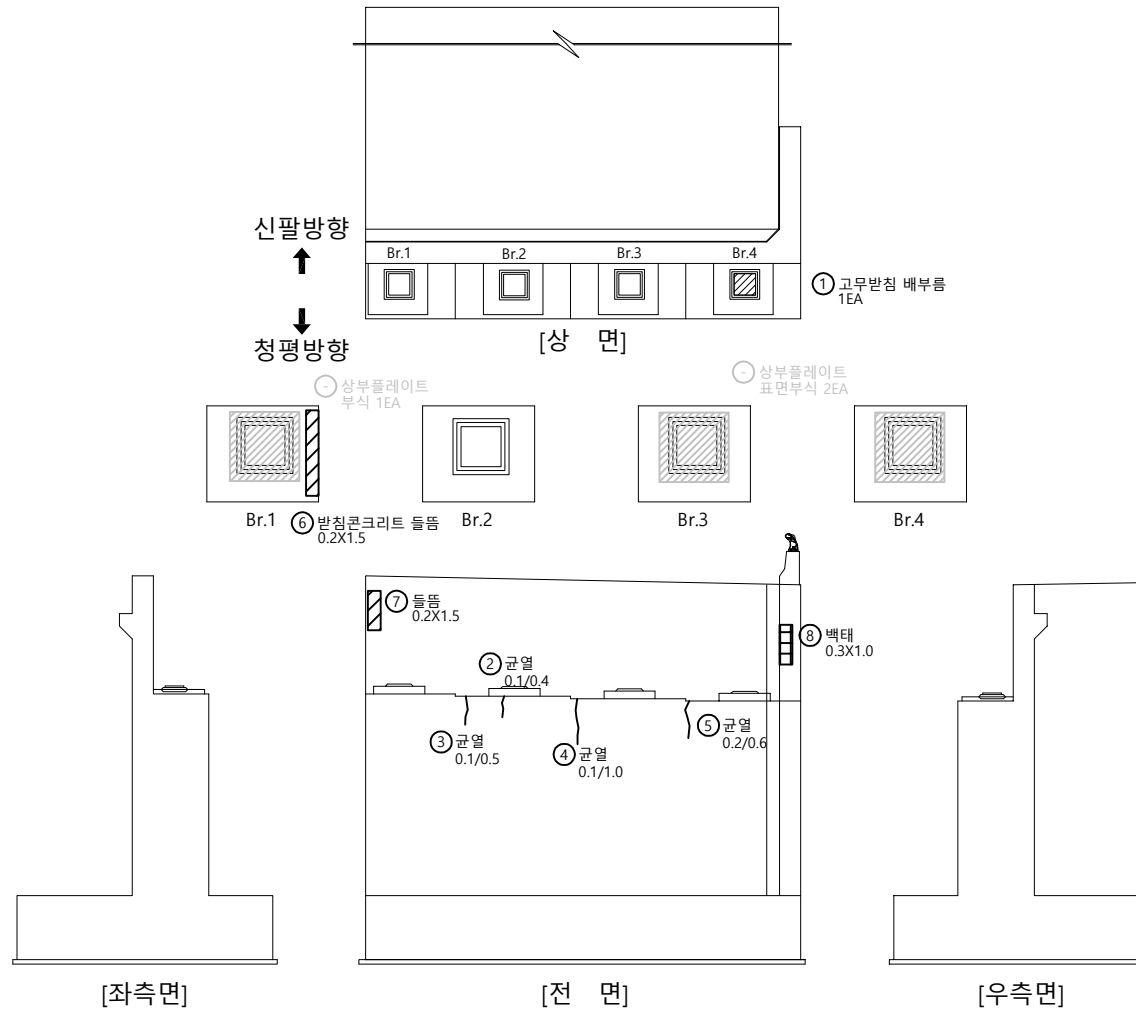
| 번호 | 구분 | 부재 | 손상내용 | 손상현황 | | | | | | 비고 |
|---|---|---|---|---|---|---|---|---|---|---|
| 2 | 기존 | 교대 | 균열(0.3mm미만) | 0.1 | 0.4 | | 1 | 0.40 | m | |
| 3 | 기존 | 교대 | 균열(0.3mm미만) | 0.1 | 0.5 | | 1 | 0.50 | m | |
| 4 | 기존 | 교대 | 균열(0.3mm미만) | 0.1 | 1.0 | | 1 | 1.00 | m | |
| 5 | 기존 | 교대 | 균열(0.3mm미만) | 0.2 | 0.6 | | 1 | 0.60 | m | |
