| 용역명 | 국도37호선 자작1교(상) 등 8개소 정밀안전점검 용역 |
| 도면명 | 자작3교(청평방향) - 바닥판상면 S1 |
| 도면번호 | 01 |

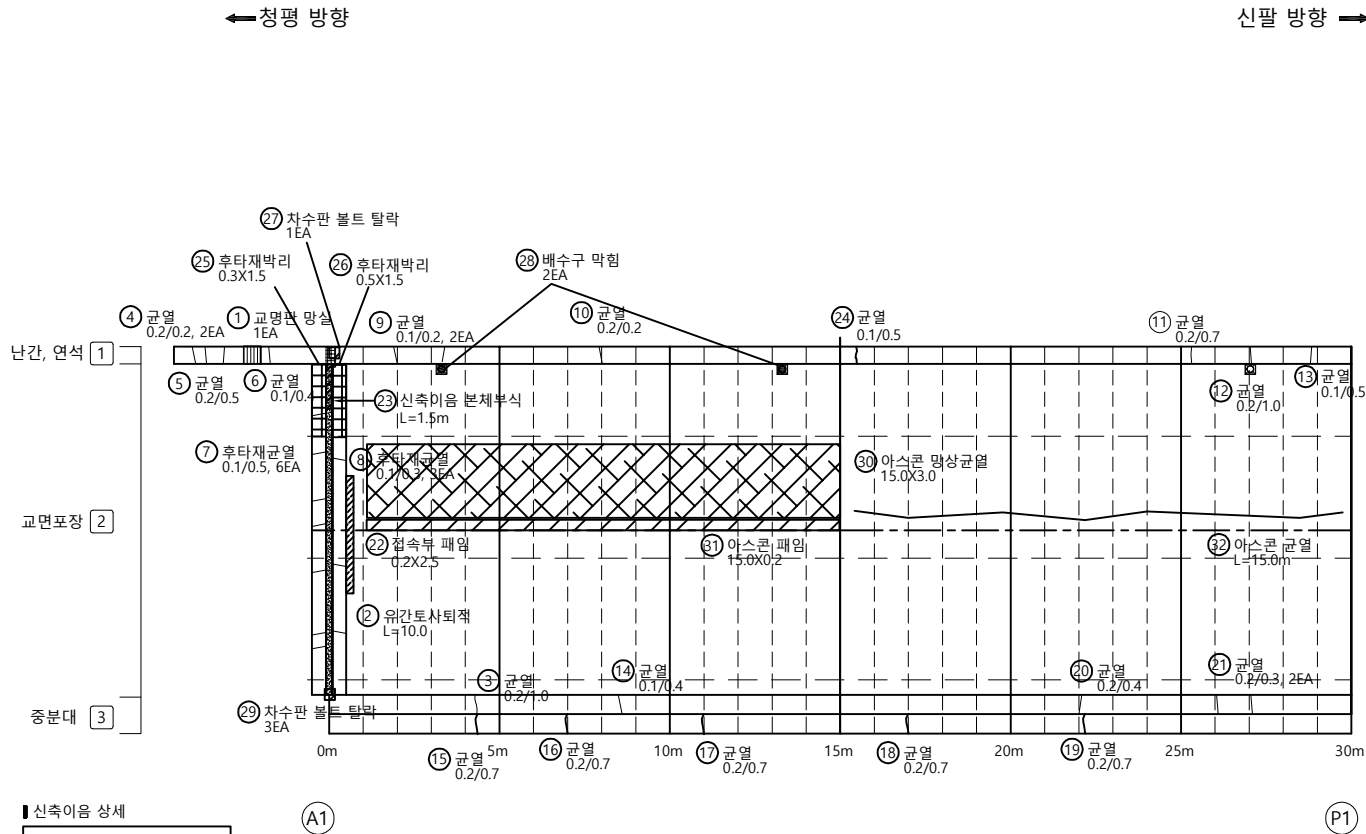
| 번호 | 구분 | 부재 | 손상내용 | 손상현황 | | | | | 비고 |
|---|---|---|---|---|---|---|---|---|---|
| 1 | 기존 | 방호벽 | 교명판 망실 | | | | 1 | 1.00 | EA |
| 2 | 기존 | 신축이음 | 유간토사퇴적 | | 10.0 | | 1 | 10.00 | m |
| 3 | 기존 | 중분대 | 균열(0.3mm미만) | 0.2 | 1.0 | | 1 | 1.00 | m |
| 22 | 기존 | 교면포장 | 접속부 패임 | | 0.2 | 2.5 | 1 | 0.50 | m² |
| 23 | 기존 | 신축이음 | 신축이음 본체부식 | | 1.5 | | 1 | 1.50 | m |
| 25 | 23상 | 신축이음 | 후타재 박리 | | 0.3 | 1.5 | 1 | 0.45 | m² |
| 26 | 23상 | 신축이음 | 후타재 박리 | | 0.5 | 1.5 | 1 | 0.75 | m² |
| 27 | 23상 | 신축이음 | 차수판 볼트탈락 | | | | 1 | 1.00 | EA |
| 28 | 23상 | 배수시설 | 배수구 막힘 | | | | 2 | 2.00 | EA |
| 30 | 23상 | 교면포장 | 아스콘 망상균열 | | 15.0 | 3.0 | 1 | 45.00 | m² |
| 31 | 23상 | 교면포장 | 아스콘 패임 | | 15.0 | 0.2 | 1 | 3.00 | m² |
| 32 | 23상 | 교면포장 | 아스콘 균열 | | 15.0 | | 1 | 15.00 | m |

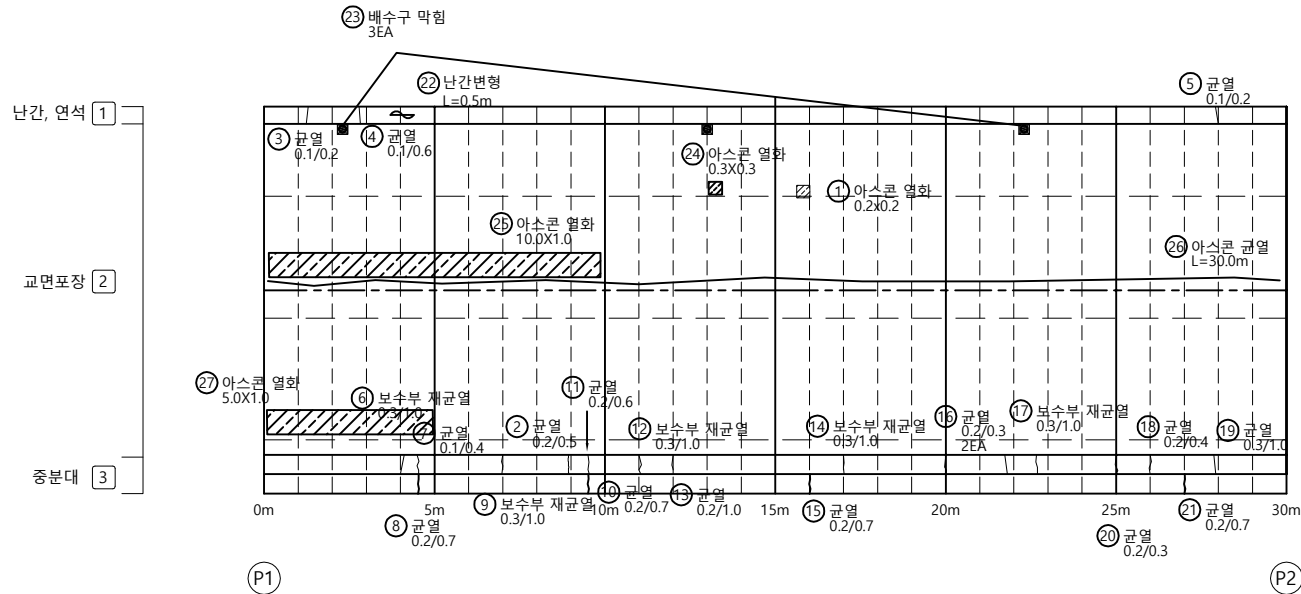
| 도면명 | 자작3교(청평방향) - 바닥판상면 S2 |

| 번호 | 구분 | 부재 | 손상내용 | 손상현황 | | | | | 비고 |
|---|---|---|---|---|---|---|---|---|---|
| 1 | 기존 | 교면포장 | 아스콘 열화 | | 0.2 | 0.2 | 1 | 0.04 | m² |
| 6 | 기존 | 중분대 | 보수부 재균열(0.3mm이상) | 0.3 | 1.0 | | 1 | 1.00 | m |
| 22 | 기존 | 방호벽 | 난간변형 | | 0.5 | | 1 | 0.50 | m |
| 23 | 23상 | 배수시설 | 배수구 막힘 | | | | 3 | 3.00 | EA |
| 25 | 23상 | 교면포장 | 아스콘 열화 | 10.0 | 1.0 | | 1 | 10.00 | m² |
| 26 | 23상 | 교면포장 | 아스콘 균열 | 30.0 | | | 1 | 30.00 | m |

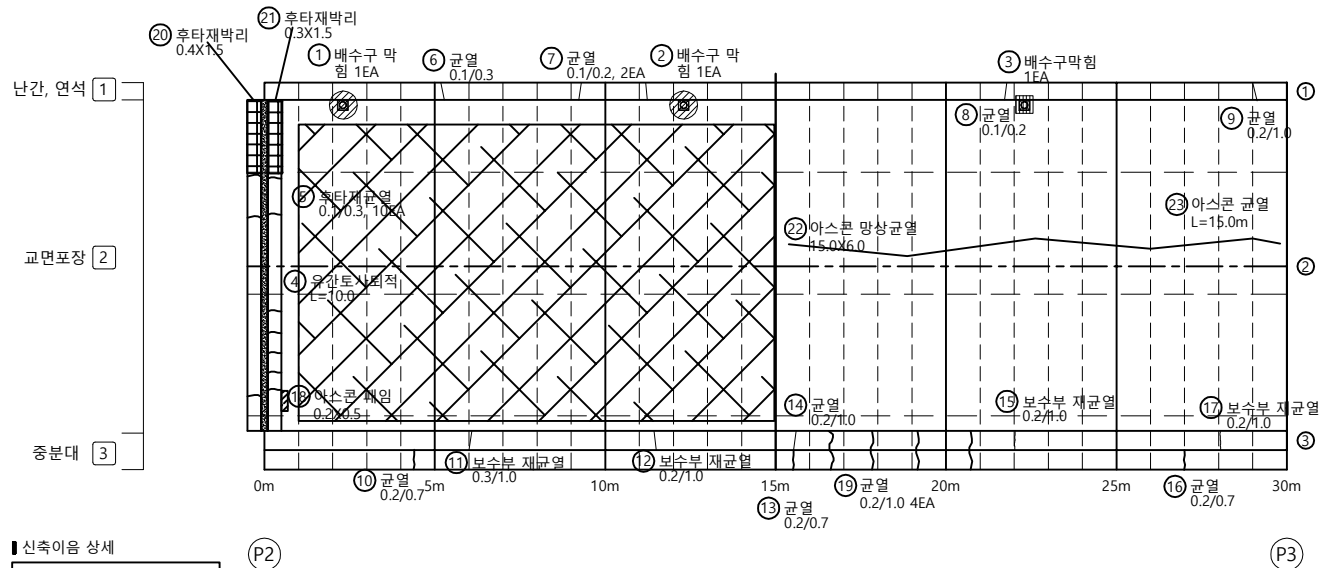
| 도면명 | 자작3교(청평방향) - 바닥판상면 S3 |

| 번호 | 구분 | 부재 | 손상내용 | 손상현황 | | | | | 비고 |
|---|---|---|---|---|---|---|---|---|---|
| 1 | 기존 | 배수시설 | 배수구 막힘 | | | | 1 | 1.00 | EA |
| 4 | 기존 | 신축이음 | 유간토사퇴적 | | 10.0 | | 1 | 10.00 | m |
| 5 | 기존 | 신축이음 | 후타재 균열(0.3mm미만) | 0.1 | 0.3 | | 10 | 3.00 | m |
| 11 | 기존 | 중분대 | 보수부 재균열(0.3mm이상) | 0.3 | 1.0 | | 1 | 1.00 | m |
| 20 | 23상 | 신축이음 | 후타재 박리 | 0.4 | 1.5 | | 1 | 0.60 | m <sup>2</sup> |
| 22 | 23상 | 교면포장 | 아스콘 망상균열 | 15.0 | 6.0 | | 1 | 9.00 | m <sup>2</sup> |
| 23 | 23상 | 교면포장 | 아스콘 균열 | 15.0 | | | 1 | 15.00 | m |

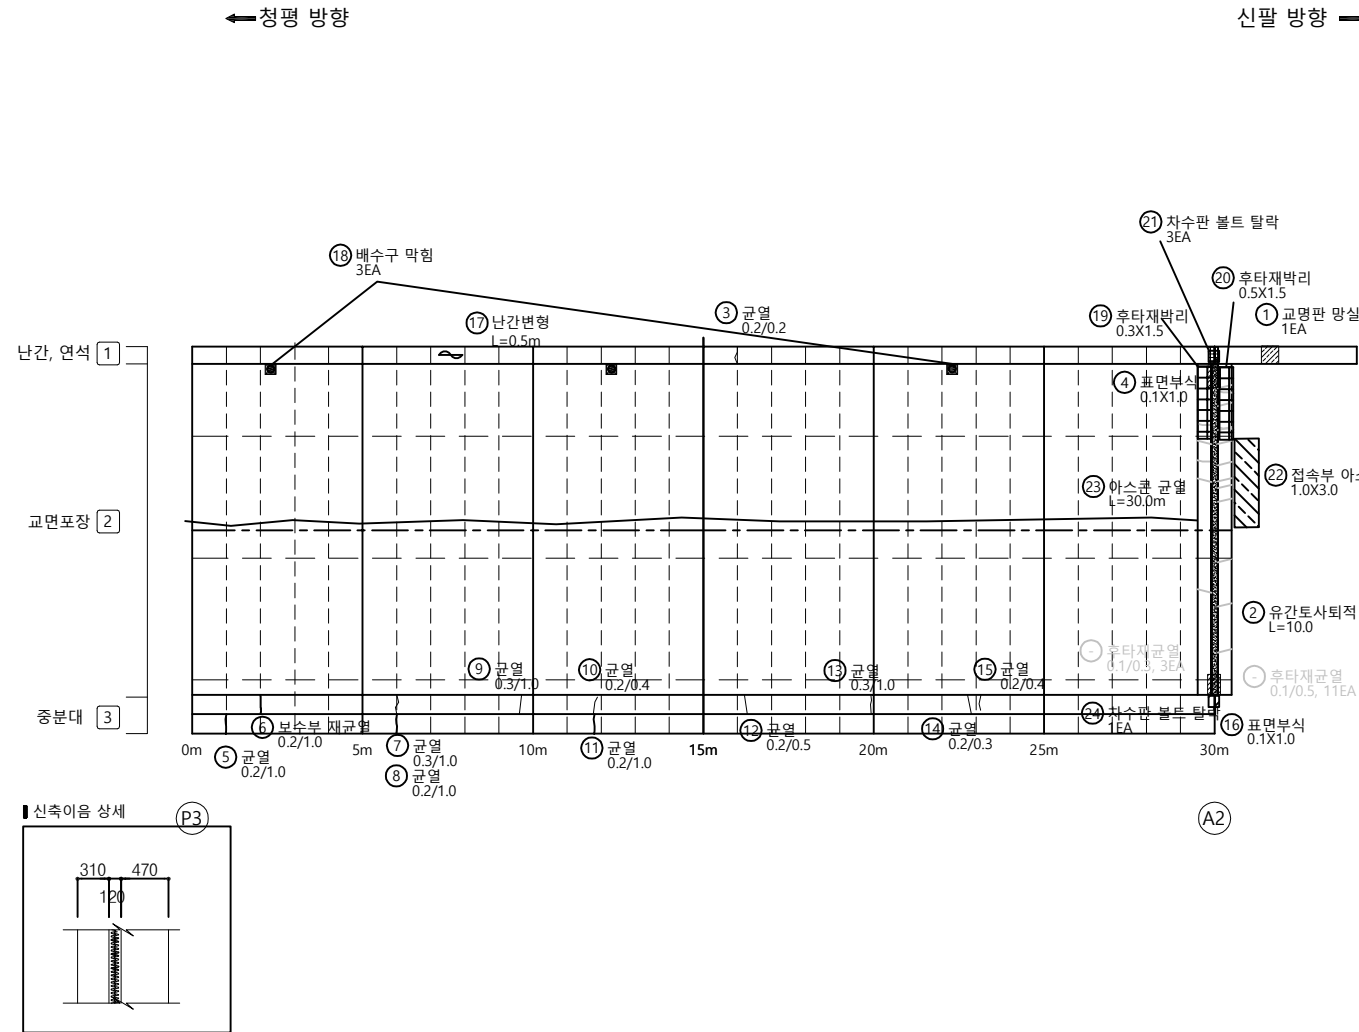
| 범<br>례 | 기호 | 설명 | 범주 | 주요<br>내용 |
|---|---|---|---|---|
| | 누수, 습윤부 | 백태 | 퇴적물 | 도면명<br>자작3교(청평방향) - 바닥판상면 S4 |

| 번호 | 구분 | 부재 | 손상내용 | 손상현황 | | | | | 비고 |
|---|---|---|---|---|---|---|---|---|---|
| 1 | 기존 | 방호벽 | 교명판 망실 | | | | 1 | 1.00 | EA |
| 2 | 기존 | 신축이음 | 유간토사퇴적 | | 10.0 | | 1 | 10.00 | m |
| 4 | 기존 | 신축이음 | 표면부식 | | 0.1 | 1.0 | 1 | 0.10 | m² |
| 7 | 기존 | 중분대 | 균열(0.3mm이상) | 0.3 | 1.0 | | 1 | 1.00 | m |
| 17 | 기존 | 방호벽 | 난간변형 | | 0.5 | | 1 | 0.50 | m |
| 18 | 23상 | 배수시설 | 배수구 막힘 | | | | 3 | 3.00 | EA |
| 19 | 23상 | 신축이음 | 후타재 박리 | | 0.3 | 1.5 | 1 | 0.45 | m² |
| 21 | 23상 | 신축이음 | 차수판 볼트탈락 | | | | 3 | 3.00 | EA |
| 22 | 23상 | 교면포장 | 접속부 아스콘 열화 | | 1.0 | 3.0 | 1 | 3.00 | m² |
| 23 | 23상 | 교면포장 | 아스콘 균열 | | 30.0 | | 1 | 30.00 | m |

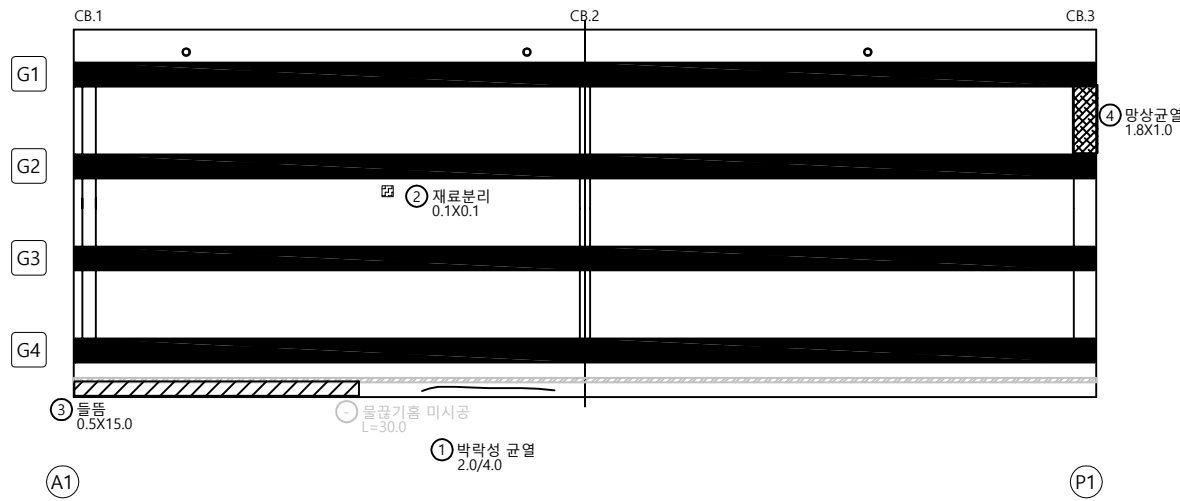
| 도면명 | 자작3교(청평방향) - 바닥판하면 S1 |

| 번호 | 구분 | 부재 | 손상내용 | 손상현황 | | | | | | 비고 |
|---|---|---|---|---|---|---|---|---|---|---|
| 1 | 기존 | 바닥판 | 박락성 균열 | 2.0 | 4.0 | | 1 | 4.00 | m | |
| 2 | 기존 | 바닥판 | 재료분리 | | 0.1 | 0.1 | 1 | 0.01 | m² | |
| 3 | 23상 | 바닥판 | 들뜸 | | 0.5 | 15.0 | 1 | 7.50 | m² | |
| 4 | 23상 | 바닥판 | 망상균열 | 1.8 | 1.0 | 1 | 1 | 1.80 | m² | |

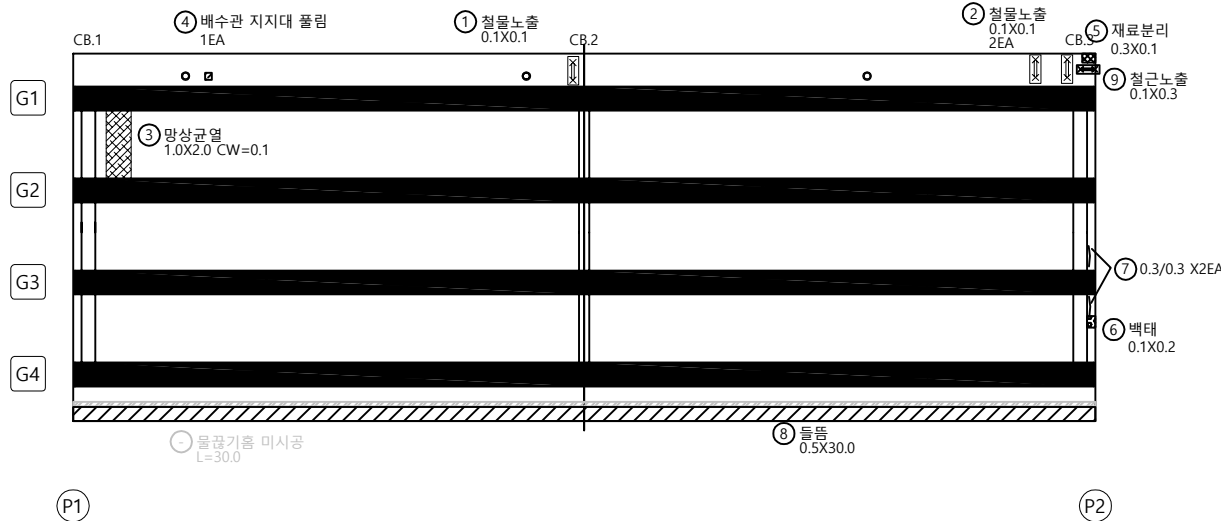
| | | | 자작3교(청평방향) - 바닥판하면 S2 |

| 번호 | 구분 | 부재 | 손상내용 | 손상현황 | | | | | | 비고 |
|---|---|---|---|---|---|---|---|---|---|---|
| 1 | 기존 | 바닥판 | 철물노출 | | 0.1 | 0.1 | 1 | 0.01 | m <sup>2</sup> | |
| 3 | 기존 | 바닥판 | 망상균열 | | 1.0 | 2.0 | 1 | 2.00 | m <sup>2</sup> | |
| 4 | 기존 | 배수시설 | 배수관 지지대 풀림 | | | | 1 | 1.00 | EA | |
| 7 | 23상 | 바닥판 | 균열(0.3mm이상) | 0.3 | 0.3 | | 2 | 0.60 | m | |
| 8 | 23상 | 바닥판 | 돌뜸 | | 0.5 | 30.0 | 1 | 15.00 | m <sup>2</sup> | |
| 9 | 23상 | 바닥판 | 철근노출 | | 0.1 | 0.3 | 1 | 0.03 | m <sup>2</sup> | |

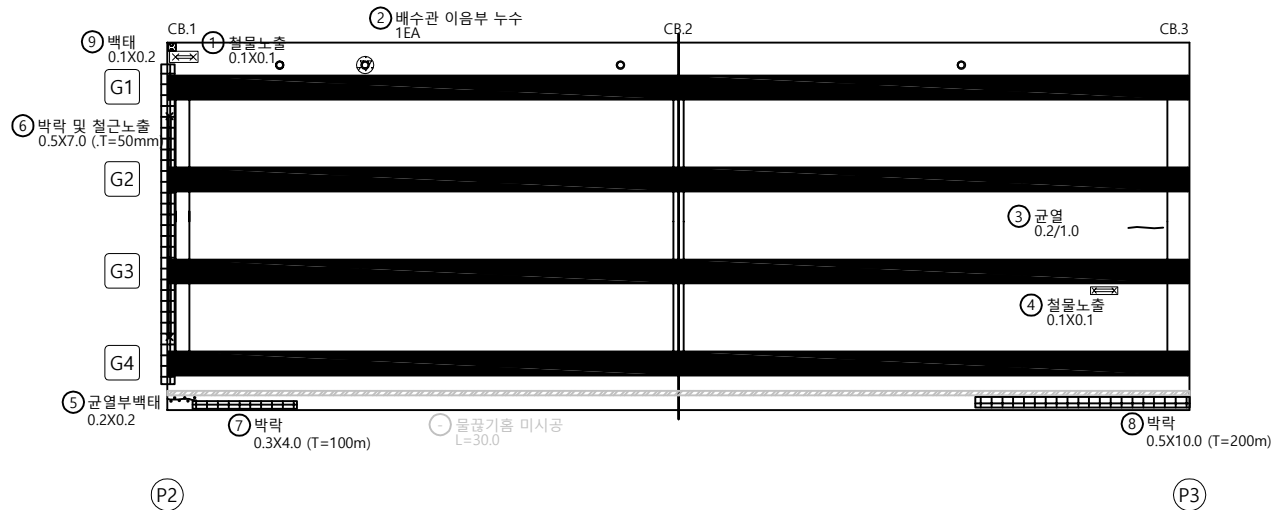
발주처  
의정부국토관리사무소용역명  
국도37호선 자작1교(상) 등 8개소  
정밀안전점검 용역도면명  
자작3교(청평방향) - 바닥판하면 S3

| 번호 | 구분 | 부재 | 손상내용 | 손상현황 | | | | | | 비고 |
|---|---|---|---|---|---|---|---|---|---|---|
| 1 | 기존 | 바닥판 | 철물노출 | | 0.1 | 0.1 | 1 | 0.01 | m² | |
| 2 | 기존 | 배수시설 | 배수관 이음부 누수 | | | | 1 | 1.00 | EA | |
| 5 | 기존 | 바닥판 | 균열부백태 | | 0.2 | 0.2 | 1 | 0.04 | m² | |
| 6 | 23상 | 바닥판 | 박락 및 철근노출 | | 0.5 | 7.0 | 1 | 3.50 | m² | |
| 7 | 23상 | 바닥판 | 박락 | | 0.3 | 4.0 | 1 | 1.20 | m² | |
| 8 | 23상 | 바닥판 | 박락 | | 0.5 | 10.0 | 1 | 5.00 | m² | |

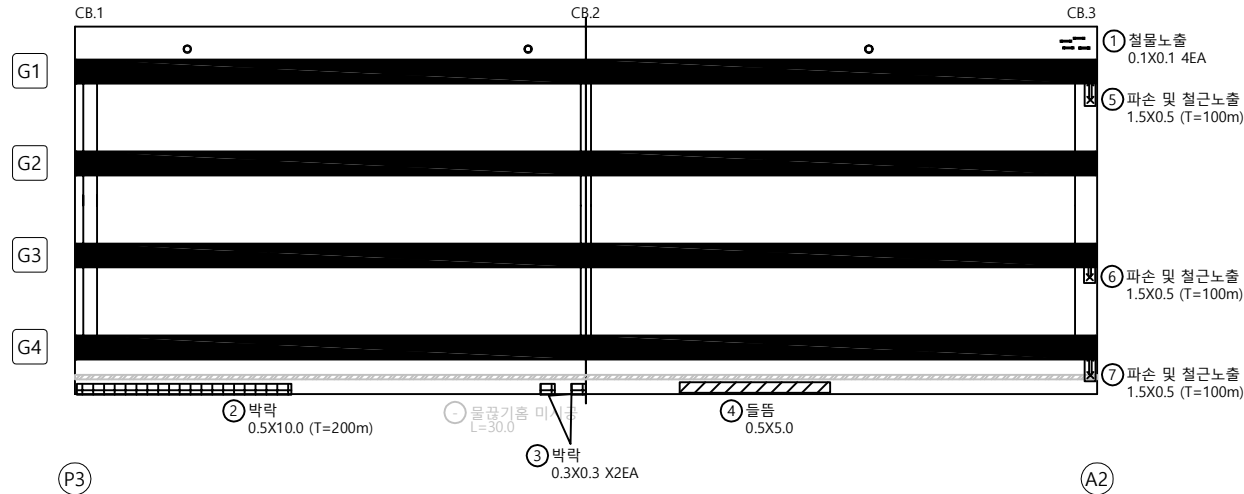
| 번호 | 구분 | 부재 | 손상내용 | 손상현황 | | | | | | 비 고 |
|---|---|---|---|---|---|---|---|---|---|---|
| 1 | 기준 | 바닥판 | 철물노출 | | 0.1 | 0.1 | 4 | 0.04 | m <sup>2</sup> | |
| 2 | 23상 | 바닥판 | 박락 | | 0.5 | 10.0 | 1 | 5.00 | m <sup>2</sup> | |
| 3 | 23상 | 바닥판 | 박락 | | 0.3 | 0.3 | 2 | 0.18 | m <sup>2</sup> | |
