발 주 처  
의정부국토관리사무소용역명  
국도37호선 자작1교(상) 등 8개소  
정밀안전점검 용역도면명  
자작4교(신팔방향) - 바닥판상면 S1도면번호  
01

| 철근노출 | 침하 | 열화 | 국도37호선 자작1교(상) 등 8개소 정밀안전점검 용역 |
| | | | 자작4교(신팔방향) - 바닥판상면 S2 |

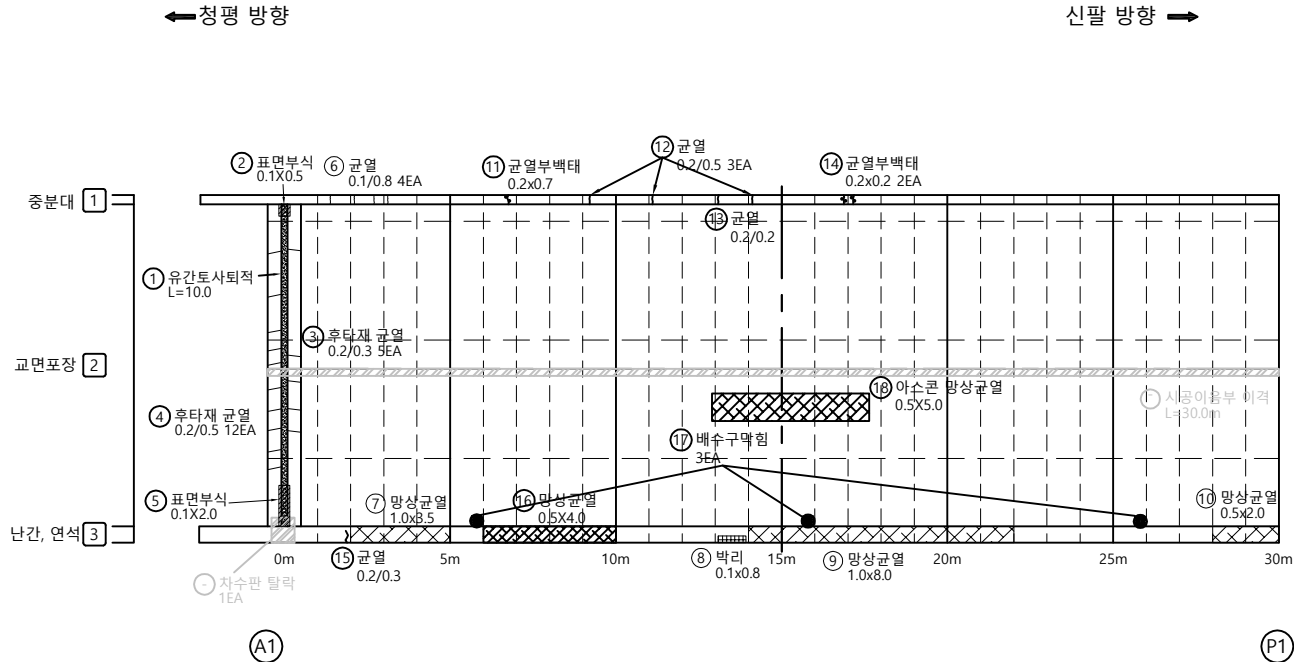
| 번호 | 구분 | 부재 | 손상내용 | 손상현황 | | | | | 비 고 |
|---|---|---|---|---|---|---|---|---|---|
| 1 | 기존 | 신축이음 | 유간토사퇴적 | | 10.0 | | 1 | 10.00 | m |
| 2 | 기존 | 신축이음 | 표면부식 | | 0.1 | 0.5 | 1 | 0.05 | m' |
| 3 | 기존 | 신축이음 | 후타재 균열(0.3mm미만) | 0.2 | 0.3 | | 5 | 1.50 | m |
| 4 | 기존 | 신축이음 | 후타재 균열(0.3mm미만) | 0.2 | 0.5 | | 12 | 6.00 | m |
| 5 | 기존 | 신축이음 | 표면부식 | | 0.1 | 2.0 | 1 | 0.20 | m' |
| 6 | 기존 | 중분대 | 균열(0.3mm미만) | 0.1 | 0.8 | | 4 | 3.20 | m |
| 7 | 기존 | 방호벽 | 망상균열 | | 1.0 | 3.5 | 1 | 3.50 | m' |
| 8 | 기존 | 방호벽 | 박리 | | 0.1 | 0.8 | 1 | 0.08 | m' |
| 9 | 기존 | 방호벽 | 망상균열 | | 1.0 | 8.0 | 1 | 8.00 | m' |
| 10 | 기존 | 방호벽 | 망상균열 | | 0.5 | 2.0 | 1 | 1.00 | m' |
| 11 | 기존 | 중분대 | 균열부백태 | | 0.2 | 0.7 | 1 | 0.14 | m' |
| 12 | 기존 | 중분대 | 균열(0.3mm미만) | 0.2 | 0.5 | | 3 | 1.50 | m |
| 13 | 기존 | 중분대 | 균열(0.3mm미만) | 0.2 | 0.2 | | 1 | 0.20 | m |
| 14 | 기존 | 중분대 | 균열부백태 | | 0.2 | 0.2 | 2 | 0.08 | m' |
| 15 | 기존 | 방호벽 | 균열(0.3mm미만) | 0.2 | 0.3 | | 1 | 0.30 | m |
| 16 | 기존 | 방호벽 | 망상균열 | | 0.5 | 4.0 | 1 | 2.00 | m' |
| 17 | 23상 | 배수시설 | 배수구 막힘 | | | | 3 | 3.00 | EA |
| 18 | 23상 | 교면포장 | 아스콘 망상균열 | | 0.5 | 5.0 | 1 | 2.50 | m' |

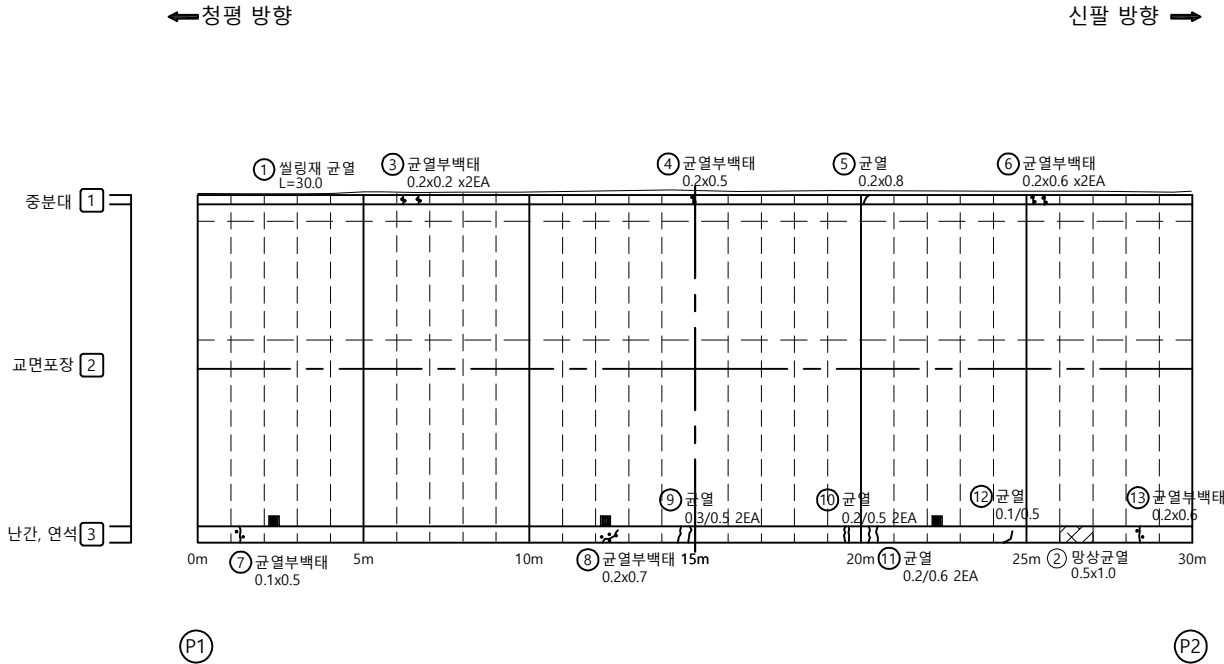
| 번호 | 구분 | 부재 | 손상내용 | 손상현황 | | | | | | 비고 |
|---|---|---|---|---|---|---|---|---|---|---|
| 1 | 기존 | 중분대 | 설립재 균열 | | 30.0 | | 1 | 30.00 | m | |
| 2 | 기존 | 방호벽 | 망상균열 | | 0.5 | 1.0 | 1 | 0.50 | m² | |
| 3 | 기존 | 중분대 | 균열부백태 | | 0.2 | 0.2 | 2 | 0.08 | m² | |
| 4 | 기존 | 중분대 | 균열부백태 | | 0.2 | 0.5 | 1 | 0.10 | m² | |
| 5 | 기존 | 중분대 | 균열(0.3mm미만) | | 0.2 | 0.8 | 1 | 0.80 | m | |
| 6 | 기존 | 중분대 | 균열부백태 | | 0.2 | 0.6 | 2 | 0.24 | m² | |
| 7 | 기존 | 방호벽 | 균열부백태 | | 0.1 | 0.5 | 1 | 0.05 | m² | |
| 8 | 기존 | 방호벽 | 균열부백태 | | 0.2 | 0.7 | 1 | 0.14 | m² | |
| 9 | 기존 | 방호벽 | 균열(0.3mm이상) | | 0.3 | 0.5 | 2 | 1.00 | m | |
| 10 | 기존 | 방호벽 | 균열(0.3mm미만) | | 0.2 | 0.5 | 2 | 1.00 | m | |
| 11 | 기존 | 방호벽 | 균열(0.3mm미만) | | 0.2 | 0.6 | 2 | 1.20 | m | |
| 12 | 기존 | 방호벽 | 균열(0.3mm미만) | | 0.1 | 0.5 | 1 | 0.50 | m | |
| 13 | 기존 | 방호벽 | 균열부백태 | | 0.2 | 0.6 | 1 | 0.12 | m² | |

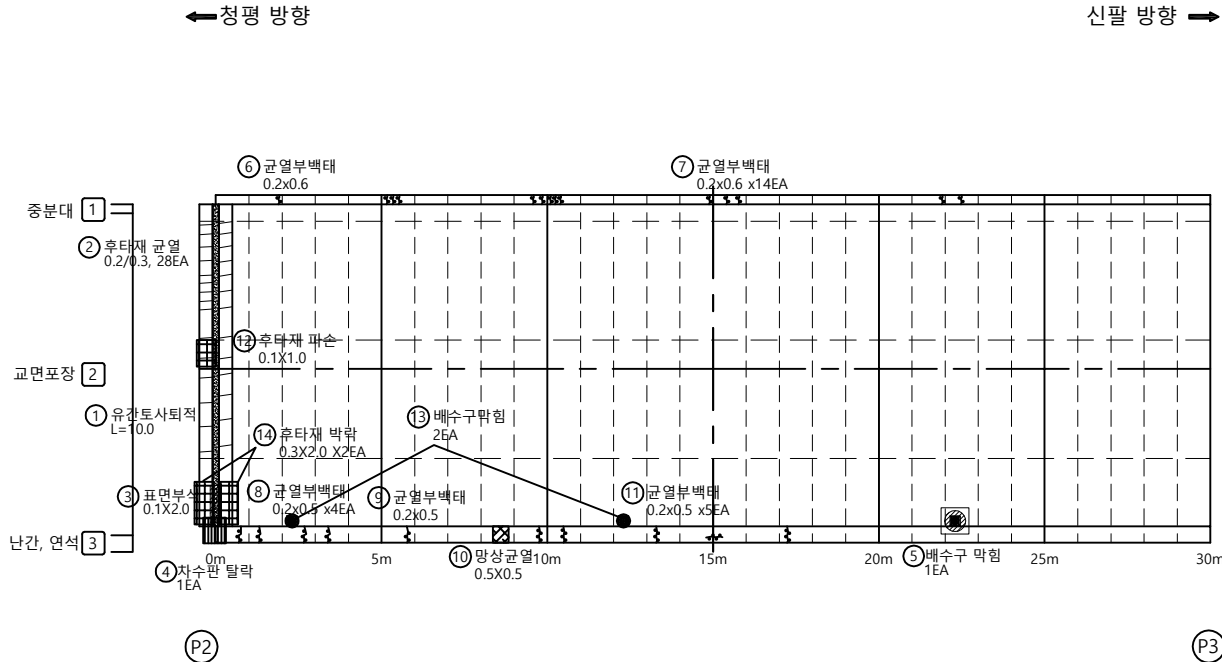
| 도면명 | 자작4교(신팔방향) - 바닥판상면 S3 |

| 번호 | 구분 | 부재 | 손상내용 | 손상현황 | | | | | 비고 |
|---|---|---|---|---|---|---|---|---|---|
| 1 | 기존 | 신축이음 | 유간토사퇴적 | | 10.0 | | 1 | 10.00 | m |
| 2 | 기존 | 신축이음 | 후타재 균열(0.3mm미만) | 0.2 | 0.3 | | 28 | 8.40 | m |
| 3 | 기존 | 신축이음 | 표면부식 | | 0.1 | 2.0 | 1 | 0.20 | m² |
| 4 | 기존 | 신축이음 | 차수판 탈락 | | | | 1 | 1.00 | EA |
| 5 | 기존 | 배수시설 | 배수구 막힘 | | | | 1 | 1.00 | EA |
| 6 | 기존 | 방호벽 | 균열부백태 | 0.2 | 0.6 | | 1 | 0.12 | m² |
| 7 | 기존 | 방호벽 | 균열부백태 | 0.2 | 0.6 | | 14 | 1.08 | m² |
| 8 | 기존 | 중분대 | 균열부백태 | 0.2 | 0.5 | | 4 | 0.40 | m² |
| 9 | 기존 | 중분대 | 균열부백태 | 0.2 | 0.5 | | 1 | 0.10 | m² |
| 10 | 기존 | 중분대 | 망상균열 | 0.5 | 0.5 | | 1 | 0.25 | m² |
| 11 | 기존 | 중분대 | 균열부백태 | 0.2 | 0.5 | | 5 | 0.50 | m² |
| 12 | 23상 | 신축이음 | 후타재 파손 | 0.1 | 1.0 | | 1 | 0.10 | m² |
| 13 | 23상 | 배수시설 | 배수구 막힘 | | | | 2 | 2.00 | EA |
| 14 | 23상 | 신축이음 | 후타재 박락 | 0.3 | 2.0 | | 2 | 1.20 | m² |

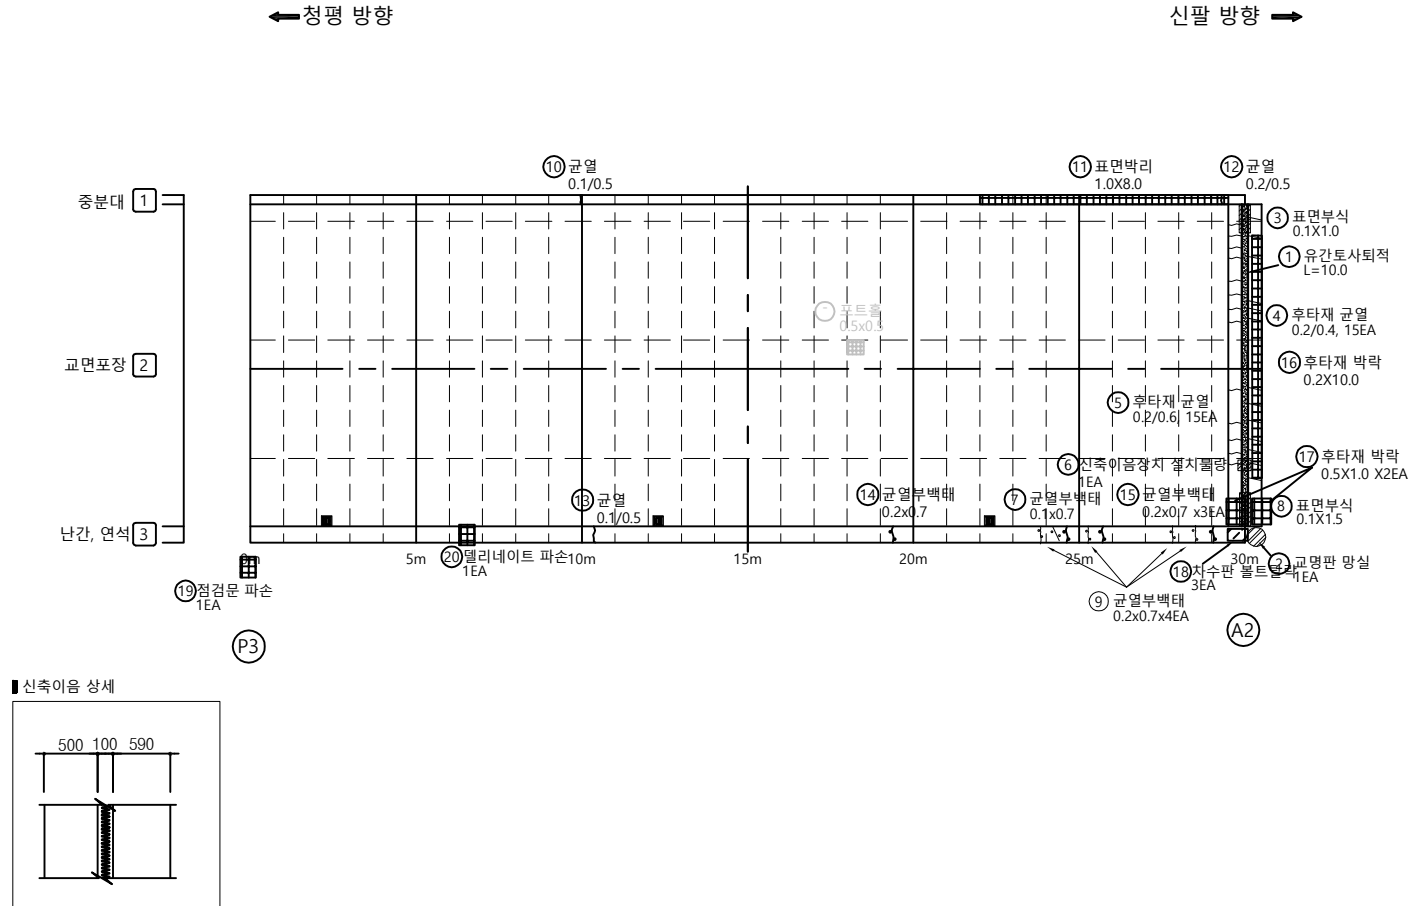
발주처  
의정부국토관리사무소용역명  
국도37호선 자작1교(상) 등 8개소  
정밀안전점검 용역도면명  
자작4교(신팔방향) - 바닥판상면 S4도면번호  
04

| 번호 | 구분 | 부재 | 손상내용 | 손상현황 | | | | | 비고 |
|---|---|---|---|---|---|---|---|---|---|
| 1 | 기존 | 신축이음 | 유간토사퇴적 | | 10.0 | | 1 | 10.00 | m |
| 2 | 기존 | 방호벽 | 교명판 망실 | | | | 1 | 1.00 | EA |
| 3 | 기존 | 신축이음 | 표면부식 | | 0.1 | 1.0 | 1 | 0.10 | m <sup>2</sup> |
| 4 | 기존 | 신축이음 | 후타재 균열(0.3mm미만) | 0.2 | 0.4 | | 15 | 6.00 | m |
| 5 | 기존 | 신축이음 | 후타재 균열(0.3mm미만) | 0.2 | 0.6 | | 15 | 9.00 | m |
| 6 | 기존 | 신축이음 | 신축이음장치 설치불량 | | | | 1 | 1.00 | EA |
| 7 | 기존 | 방호벽 | 균열부백태 | | 0.1 | 0.7 | 1 | 0.07 | m <sup>2</sup> |
| 8 | 기존 | 신축이음 | 표면부식 | | 0.1 | 1.5 | 1 | 0.15 | m <sup>2</sup> |
| 9 | 기존 | 방호벽 | 균열부백태 | | 0.2 | 0.7 | 4 | 0.56 | m <sup>2</sup> |
| 10 | 기존 | 중분대 | 균열(0.3mm미만) | 0.1 | 0.5 | | 1 | 0.50 | m |
| 11 | 기존 | 중분대 | 표면박리 | | 1.0 | 8 | 1 | 8.00 | m <sup>2</sup> |
| 12 | 기존 | 중분대 | 균열(0.3mm미만) | 0.2 | 0.5 | | 1 | 0.50 | m |
| 13 | 기존 | 방호벽 | 균열(0.3mm미만) | 0.1 | 0.5 | | 1 | 0.50 | m |
| 14 | 기존 | 방호벽 | 균열부백태 | | 0.2 | 0.7 | 1 | 0.14 | m <sup>2</sup> |
| 15 | 기존 | 방호벽 | 균열부백태 | | 0.2 | 0.7 | 3 | 0.42 | m <sup>2</sup> |
| 16 | 23상 | 신축이음 | 후타재 박락 | | 0.2 | 10.0 | 1 | 2.00 | m <sup>2</sup> |
| 17 | 23상 | 신축이음 | 후타재 박락 | | 0.5 | 1.0 | 2 | 1.00 | m <sup>2</sup> |
| 18 | 23상 | 신축이음 | 차수판 볼트탈락 | | | | 3 | 3.00 | EA |
| 19 | 23상 | 점검시설 | 점검문 파손 | | | | 1 | 1.00 | EA |
| 20 | 23상 | 방호벽 | 델리네이트 파손 | | | | 1 | 1.00 | EA |

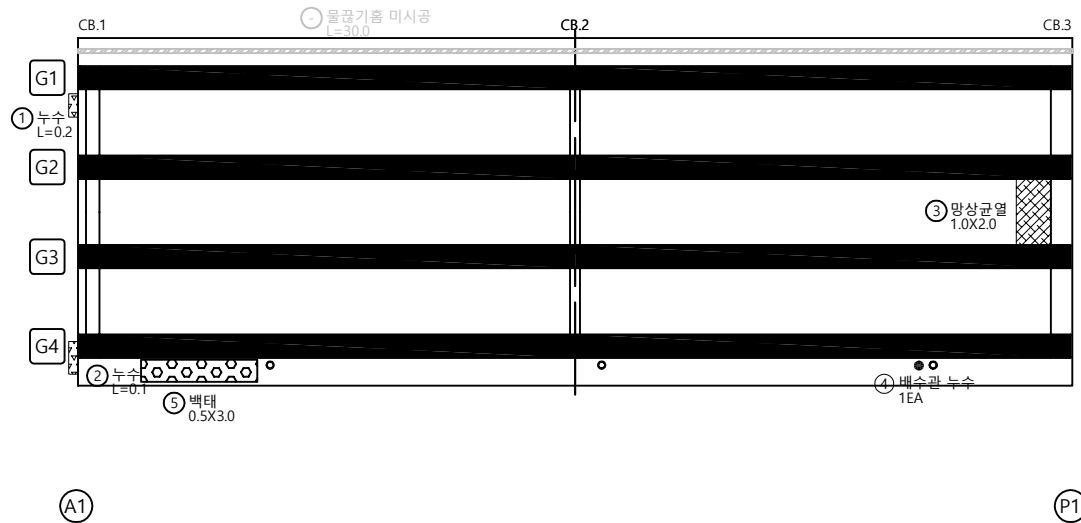
발 주 처  
의정부국토관리사무소용역명  
국도37호선 자작1교(상) 등 8개소  
정밀안전점검 용역도면명  
자작4교(신팔방향) - 바닥판하면 S1도면번호  
05

| 번호 | 구분 | 부재 | 손상내용 | 손상현황 | | | | | | 비 고 |
|---|---|---|---|---|---|---|---|---|---|---|
| 1 | 기준 | 바닥판 | 누수 | | 0.2 | | 1 | 0.20 | m | |
| 2 | 기준 | 바닥판 | 누수 | | 0.1 | | 1 | 0.10 | m | |
| 3 | 기준 | 바닥판 | 망상균열 | 1.0 | 2.0 | | 1 | 2.00 | m <sup>2</sup> | |
| 4 | 기준 | 배수시설 | 배수관누수 | | | | 1 | 1.00 | EA | |
| 5 | 23상 | 바닥판 | 백태 | 0.5 | 3.0 | | 1 | 1.50 | m <sup>2</sup> | |

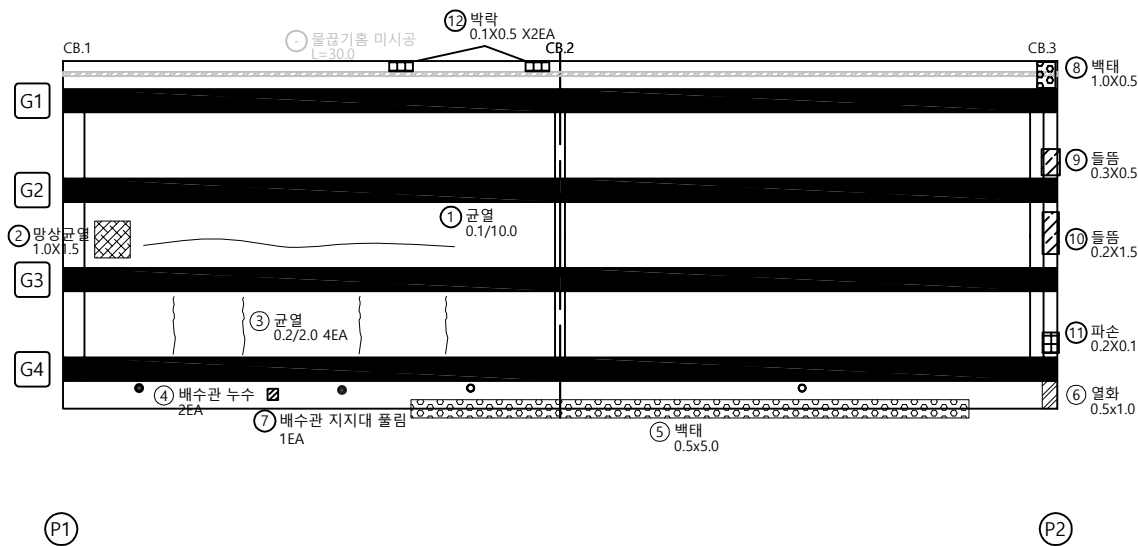
발주처  
의정부국토관리사무소용역명  
국도37호선 자작1교(상) 등 8개소  
정밀안전점검 용역도면명  
자작4교(신팔방향) - 바닥판하면 S2도면번호  
06

| 번호 | 구분 | 부재 | 손상내용 | 손상현황 | | | | | | 비고 |
|---|---|---|---|---|---|---|---|---|---|---|
| 1 | 기존 | 바닥판 | 균열(0.3mm미만) | 0.1 | 10.0 | | 1 | 10.00 | m | |
| 2 | 기존 | 바닥판 | 망상균열 | | 1.0 | 1.5 | 1 | 1.50 | m <sup>2</sup> | |
| 3 | 기존 | 바닥판 | 균열(0.3mm미만) | 0.2 | 2.0 | | 4 | 8.00 | m | |
| 4 | 기존 | 배수시설 | 배수관누수 | | | | 2 | 2.00 | EA | |
| 5 | 기존 | 바닥판 | 백태 | | 0.5 | 5.0 | 1 | 2.50 | m <sup>2</sup> | |
| 6 | 기존 | 바닥판 | 열화 | | 0.5 | 1.0 | 1 | 0.50 | m <sup>2</sup> | |
| 7 | 기존 | 배수시설 | 배수관 지지대 풀림 | | | | 1 | 1.00 | EA | |
| 8 | 23상 | 바닥판 | 백태 | | 1.0 | 0.5 | 1 | 0.50 | m <sup>2</sup> | |
| 9 | 23상 | 바닥판 | 돌뜸 | | 0.3 | 0.5 | 1 | 0.15 | m <sup>2</sup> | |
| 10 | 23상 | 바닥판 | 돌뜸 | | 0.2 | 1.5 | 1 | 0.30 | m <sup>2</sup> | |
| 11 | 23상 | 바닥판 | 파손 | | 0.2 | 0.1 | 1 | 0.02 | m <sup>2</sup> | |
| 12 | 23상 | 바닥판 | 박락 | | 0.1 | 0.5 | 2 | 0.10 | m <sup>2</sup> | |

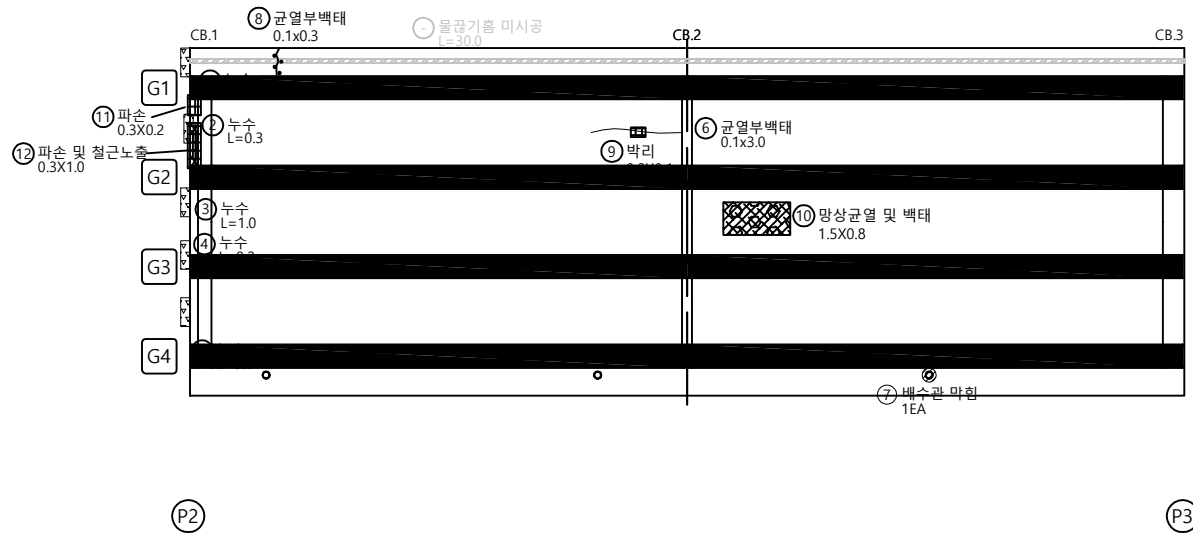
발주처  
의정부국토관리사무소용역명  
국도37호선 자작1교(상) 등 8개소  
정밀안전점검 용역도면명  
자작4교(신팔방향) - 바닥판하면 S3

| 번호 | 구분 | 부재 | 손상내용 | 손상현황 | | | | | | 비고 |
|---|---|---|---|---|---|---|---|---|---|---|
| 1 | 기존 | 바닥판 | 누수 | | 1.0 | | 1 | 1.00 | m | |
| 2 | 기존 | 바닥판 | 누수 | | 0.3 | | 1 | 0.30 | m | |
| 3 | 기존 | 바닥판 | 누수 | | 1.0 | | 1 | 1.00 | m | |
| 4 | 기존 | 바닥판 | 누수 | | 0.2 | | 1 | 0.20 | m | |
| 5 | 기존 | 바닥판 | 누수 | | 0.2 | | 1 | 0.20 | m | |
| 6 | 기존 | 바닥판 | 균열부백태 | | 0.1 | 3.0 | 1 | 0.30 | m' | |
| 7 | 기존 | 배수시설 | 배수관막힘 | | | | 1 | 1.00 | EA | |
| 8 | 기존 | 바닥판 | 균열부백태 | | 0.1 | 0.3 | 1 | 0.03 | m' | |
| 9 | 기존 | 바닥판 | 박리 | | 0.2 | 0.1 | 1 | 0.02 | m' | |
| 10 | 기존 | 바닥판 | 망상균열 및 백태 | | 1.5 | 0.8 | 1 | 1.20 | m' | |
| 11 | 23상 | 바닥판 | 파손 | | 0.3 | 0.2 | 1 | 0.06 | m' | |
| 12 | 23상 | 바닥판 | 파손 및 철근노출 | | 0.3 | 1.0 | 1 | 0.30 | m' | |

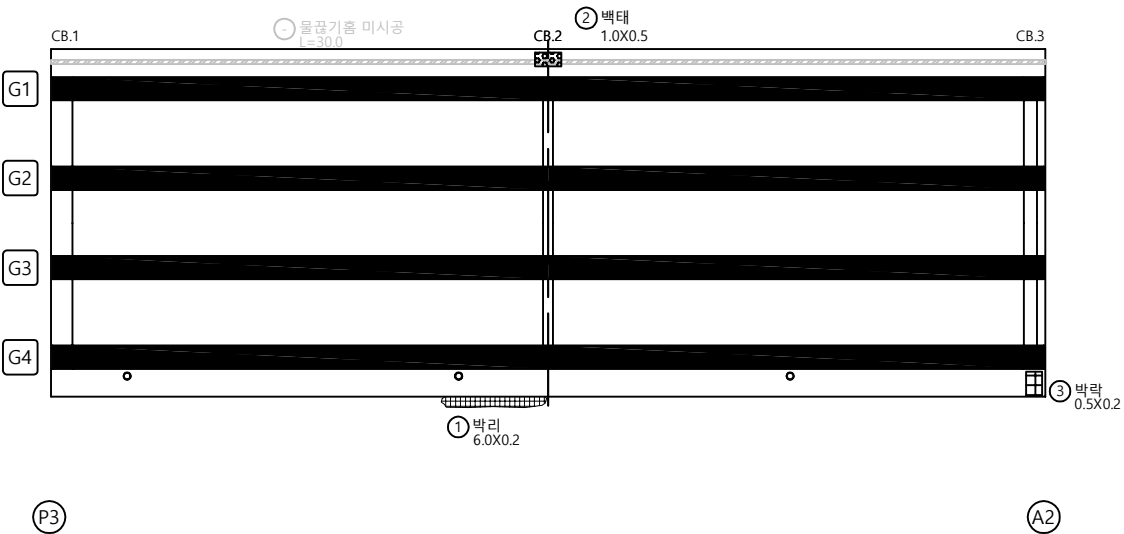
| 도면명 | 자작4교(신팔방향) - 바닥판하면 S4 |

| 번호 | 구분 | 부재 | 손상내용 | 손상현황 | | | | | | 비고 |
|---|---|---|---|---|---|---|---|---|---|---|
| 1 | 기준 | 바닥판 | 박리 | | 6.0 | 0.2 | 1 | 1.20 | m' | |
| 2 | 기준 | 바닥판 | 백태 | | 1.0 | 0.5 | 1 | 0.50 | m' | |
| 3 | 23상 | 바닥판 | 박락 | | 0.5 | 0.2 | 1 | 0.10 | m' | |
