의정부국토관리사무소

국도37호선 자작1교(상) 등 8개소  
정밀안전점검 용역

자작4교(청평방향) - 바닥판상면 S1

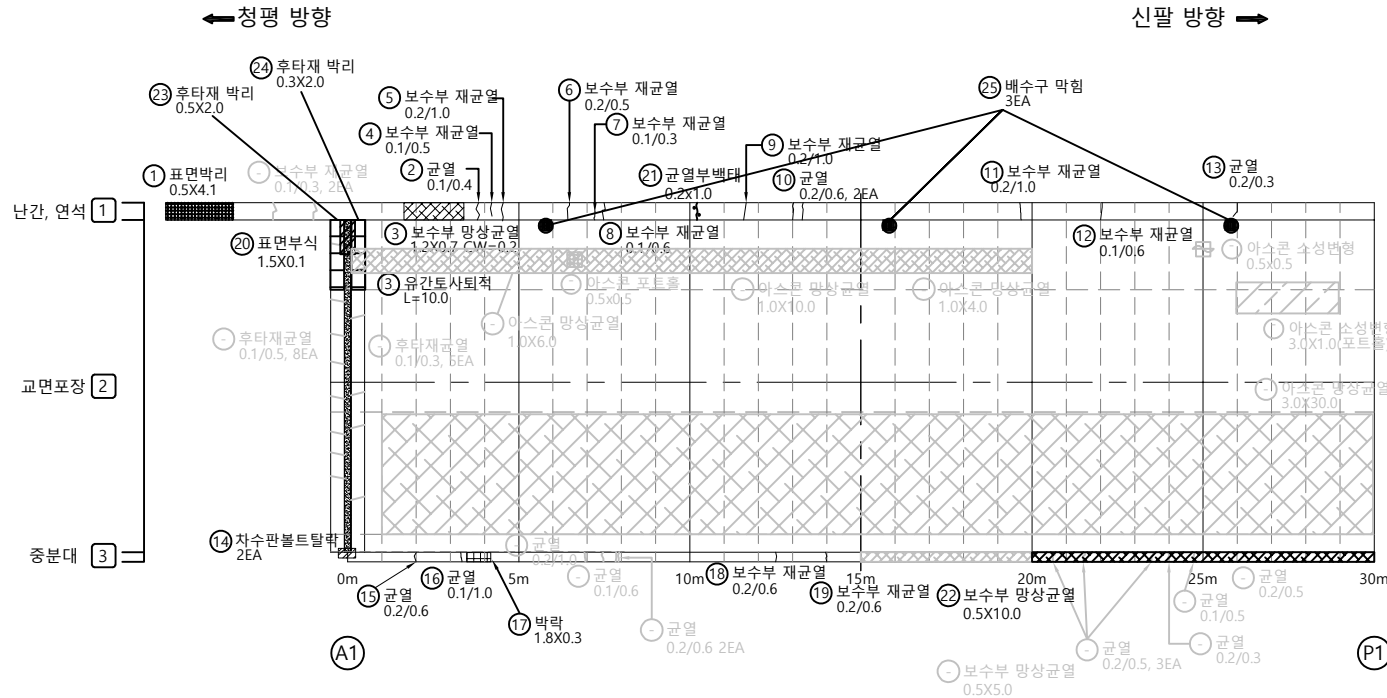
| 번호 | 구분 | 부재 | 손상내용 | 손상현황 | | | | | | 비 고 |
|---|---|---|---|---|---|---|---|---|---|---|
| 1 | 기존 | 방호벽 | 표면박리 | | 0.5 | 4.1 | 1 | 2.05 | m <sup>2</sup> | |
| 2 | 기존 | 방호벽 | 균열(0.3mm미만) | 0.1 | 0.4 | | 1 | 0.40 | m | |
| 3 | 기존 | 방호벽 | 보수부 망상균열 | | 1.2 | 0.7 | 1 | 0.84 | m <sup>2</sup> | |
| 14 | 기존 | 신축이음 | 차수판 덮개볼트 탈락 | | | | 2 | 2.00 | EA | |
| 17 | 기존 | 중분대 | 박락 | | 1.8 | 0.3 | 1 | 0.54 | m <sup>2</sup> | |
| 20 | 기존 | 신축이음 | 표면부식 | | 1.5 | 0.1 | 1 | 0.15 | m <sup>2</sup> | |
| 23 | 23상 | 신축이음 | 후타재 박리 | | 0.5 | 2.0 | 1 | 1.00 | m <sup>2</sup> | |
| 24 | 23상 | 신축이음 | 후타재 박리 | | 0.3 | 2.0 | 1 | 0.60 | m <sup>2</sup> | |
| 25 | 23상 | 배수시설 | 배수구 막힘 | | | | 3 | 3.00 | EA | |

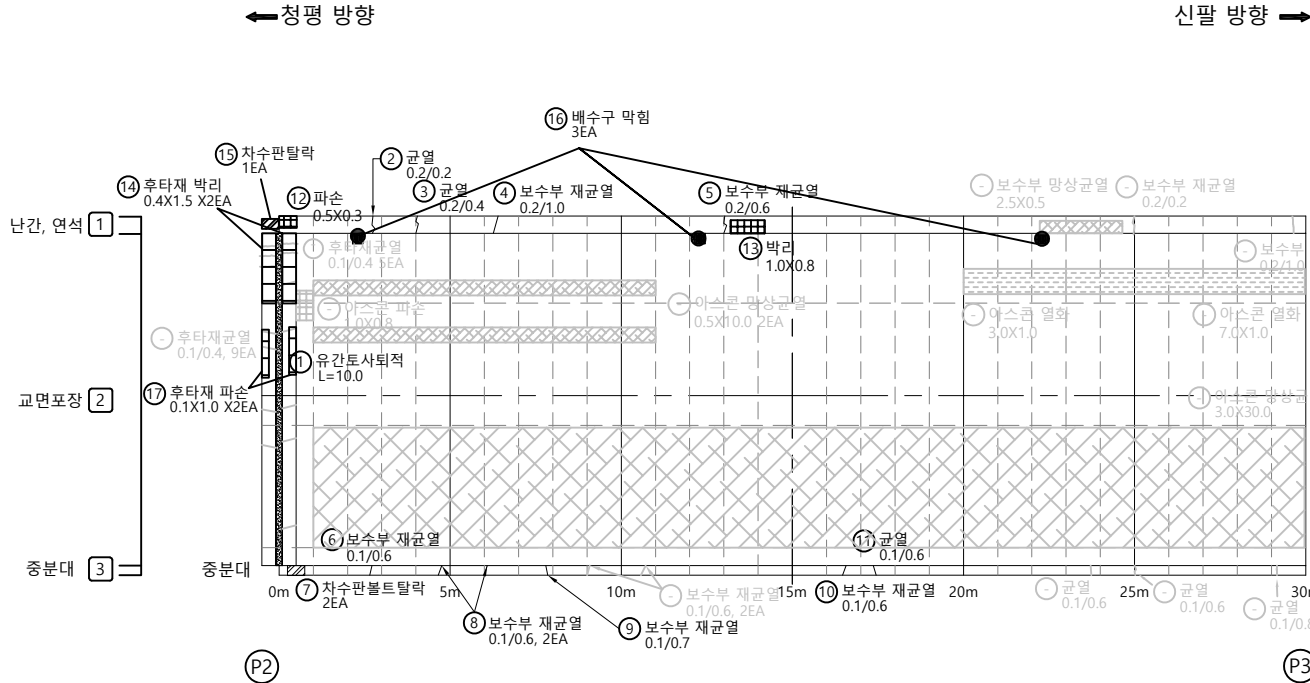
| 도면명 | 자작4교(청평방향) - 바닥판상면 S3 |

| 번호 | 구분 | 부재 | 손상내용 | 손상현황 | | | | | 비 고 |
|---|---|---|---|---|---|---|---|---|---|
| 1 | 기존 | 신축이음 | 유간토사퇴적 | | 10.0 | | 1 | 10.00 | m |
| 7 | 기존 | 신축이음 | 차수판 볼트탈락 | | | | 2 | 2.00 | EA |
| 12 | 기존 | 방호벽 | 파손 | | 0.5 | 0.3 | 1 | 0.15 | m' |
| 13 | 기존 | 방호벽 | 박리 | | 1.0 | 0.8 | 1 | 0.80 | m' |
| 14 | 23상 | 신축이음 | 후타재 박리 | | 0.4 | 1.5 | 2 | 1.20 | m' |
| 15 | 23상 | 신축이음 | 차수판 탈락 | | | | 1 | 1.00 | EA |
| 16 | 23상 | 배수시설 | 배수구 막힘 | | | | 3 | 3.00 | EA |
| 17 | 23상 | 신축이음 | 후타재 파손 | | 0.1 | 1.0 | 2 | 0.20 | m' |

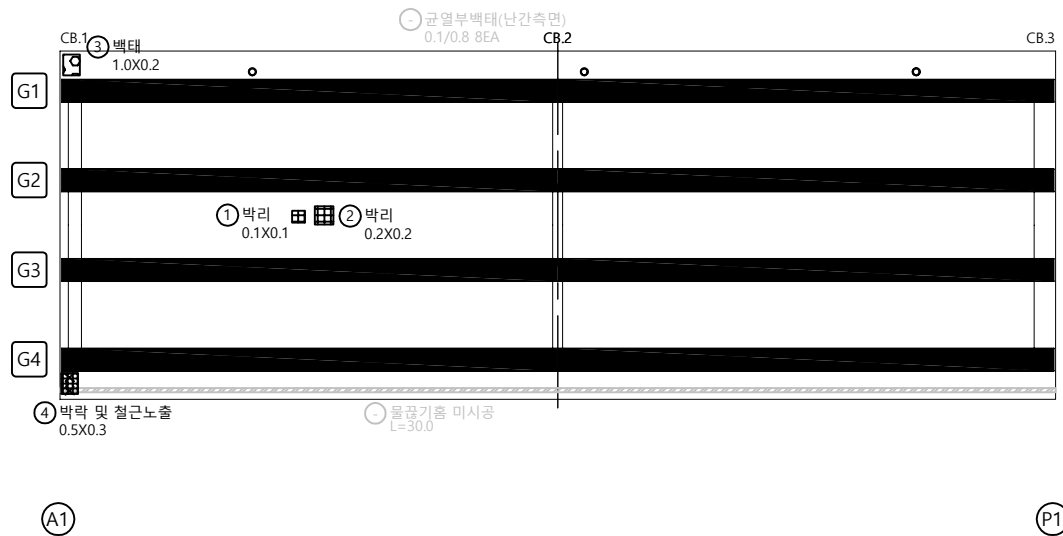
발주처  
의정부국토관리사무소용역명  
국도37호선 자작1교(상) 등 8개소  
정밀안전점검 용역도면명  
자작4교(청평방향) - 바닥판하면 S1도면번호  
05

| 번호 | 구분 | 부재 | 손상내용 | 손상현황 | | | | | | 비고 |
|---|---|---|---|---|---|---|---|---|---|---|
| 1 | 기준 | 바닥판 | 박리 | | 0.1 | 0.1 | 1 | 0.01 | m² | |
| 2 | 기준 | 바닥판 | 박리 | | 0.2 | 0.2 | 1 | 0.04 | m² | |
| 3 | 23상 | 바닥판 | 백태 | | 1.0 | 0.2 | 1 | 0.20 | m² | |
| 4 | 23상 | 바닥판 | 박락 및 철근노출 | | 0.5 | 0.3 | 1 | 0.15 | m² | |

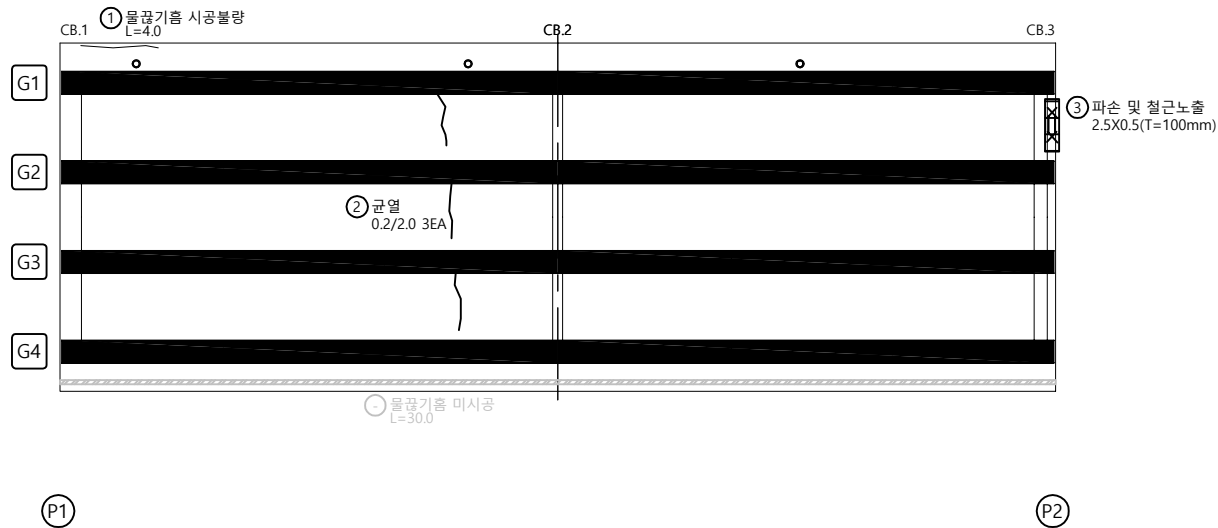
| 도면명 | 자작4교(청평방향) - 바닥판하면 S2 |

| 번호 | 구분 | 부재 | 손상내용 | 손상현황 | | | | | 비고 |
|---|---|---|---|---|---|---|---|---|---|
| 1 | 기존 | 바닥판 | 물결기름 시공불량 | | 4.0 | | 1 | 4.00 | m |
| 2 | 기존 | 바닥판 | 균열(0.3mm미만) | 0.2 | 2.0 | | 3 | 6.00 | m |
| 3 | 23상 | 바닥판 | 파손 및 철근노출 | | 2.5 | 0.5 | 1 | 1.25 | m |

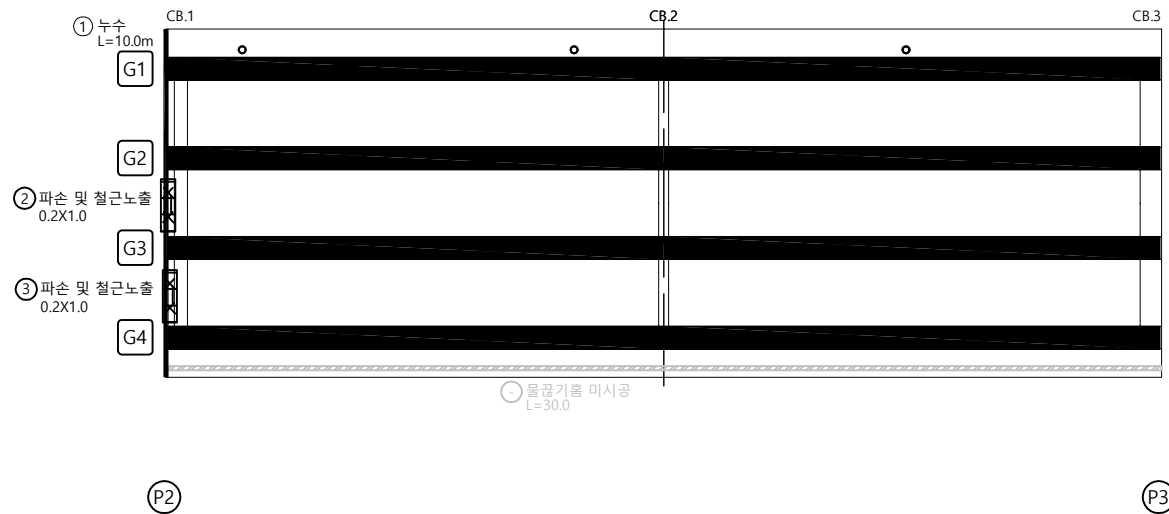
발주처  
의정부국토관리사무소용역명  
국도37호선 자작1교(상) 등 8개소  
정밀안전점검 용역도면명  
자작4교(청평방향) - 바닥판하면 S3

| 번호 | 구분 | 부재 | 손상내용 | 손상현황 | | | | | 비고 |
|---|---|---|---|---|---|---|---|---|---|
| 1 | 기준 | 바닥판 | 누수 | | 10.0 | | 1 | 10.00 | m |
| 2 | 23상 | 바닥판 | 파손 및 철근노출 | | 0.2 | 1.0 | 1 | 0.20 | m |
| 3 | 23상 | 바닥판 | 파손 및 철근노출 | | 0.2 | 1.0 | 1 | 0.20 | m |

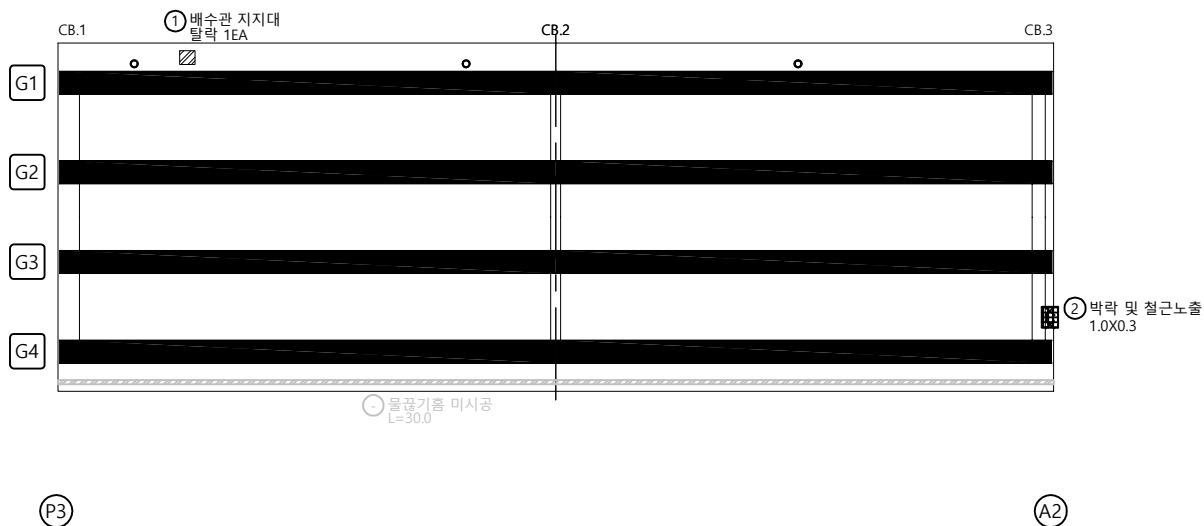
| 도면명 | 자작4교(청평방향) - 바닥판하면 S4 |

| 번호 | 구분 | 부재 | 손상내용 | 손상현황 | | | | | | 비고 |
|---|---|---|---|---|---|---|---|---|---|---|
| 1 | 기존 | 배수시설 | 배수관 지지대 탈락 | | | | 1 | 1.00 | EA | |
| 2 | 23상 | 바닥판 | 박락 및 철근노출 | | 1.0 | 0.3 | 1 | 0.30 | m <sup>2</sup> | |

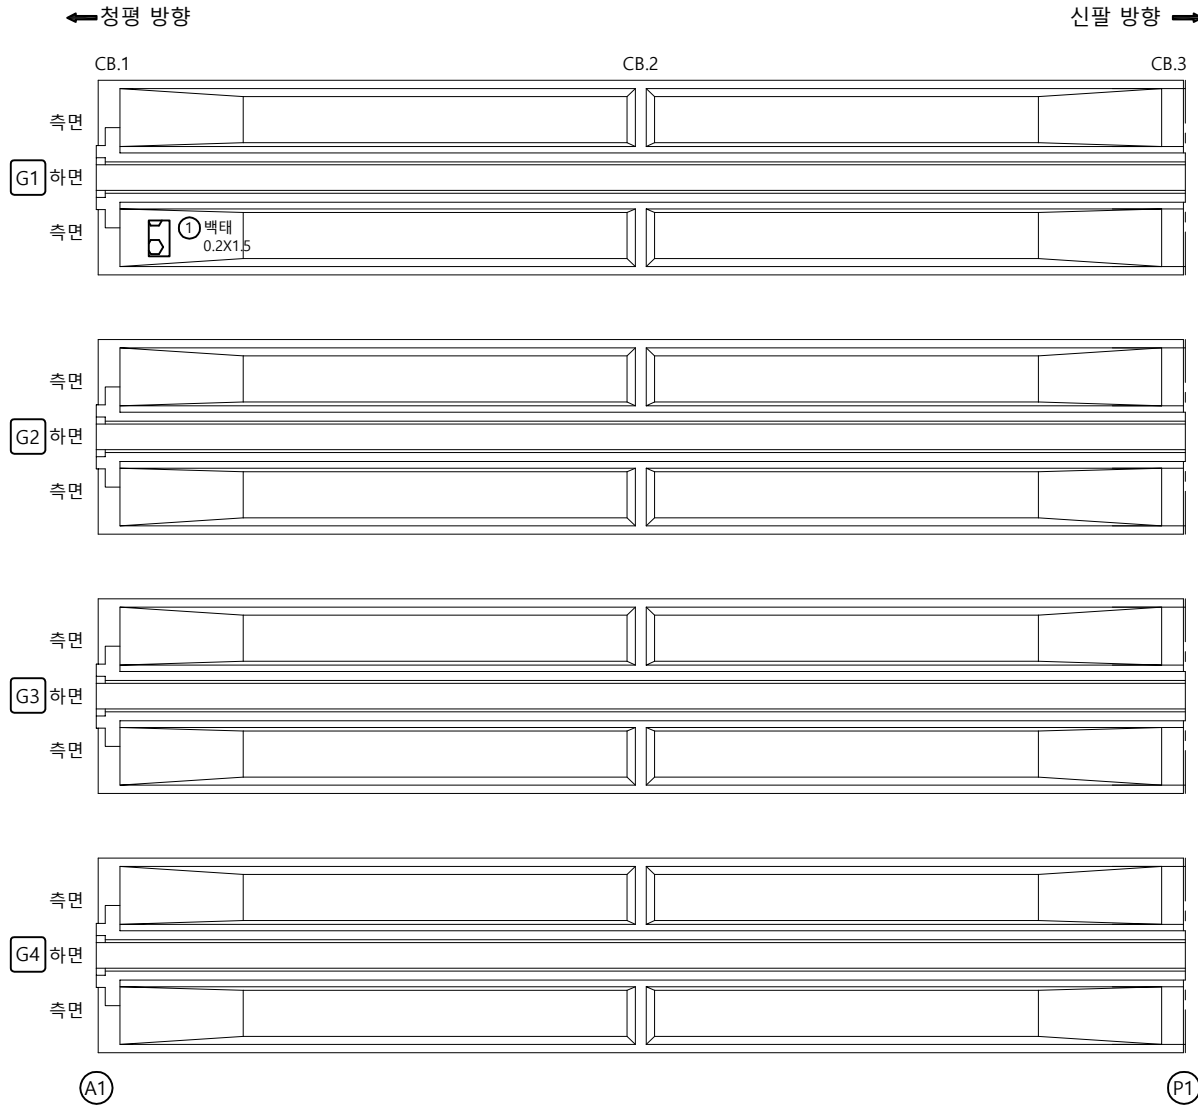
| | | | 자작4교(청평방향) - 거더 S1(G1~G4) |

| 번호 | 구분 | 부재 | 손상내용 | 손상현황 | | | | | | 비고 |
|---|---|---|---|---|---|---|---|---|---|---|
| 1 | 23상 | 거더 | 백태 | | 0.2 | 1.5 | 1 | 0.30 | m' | |

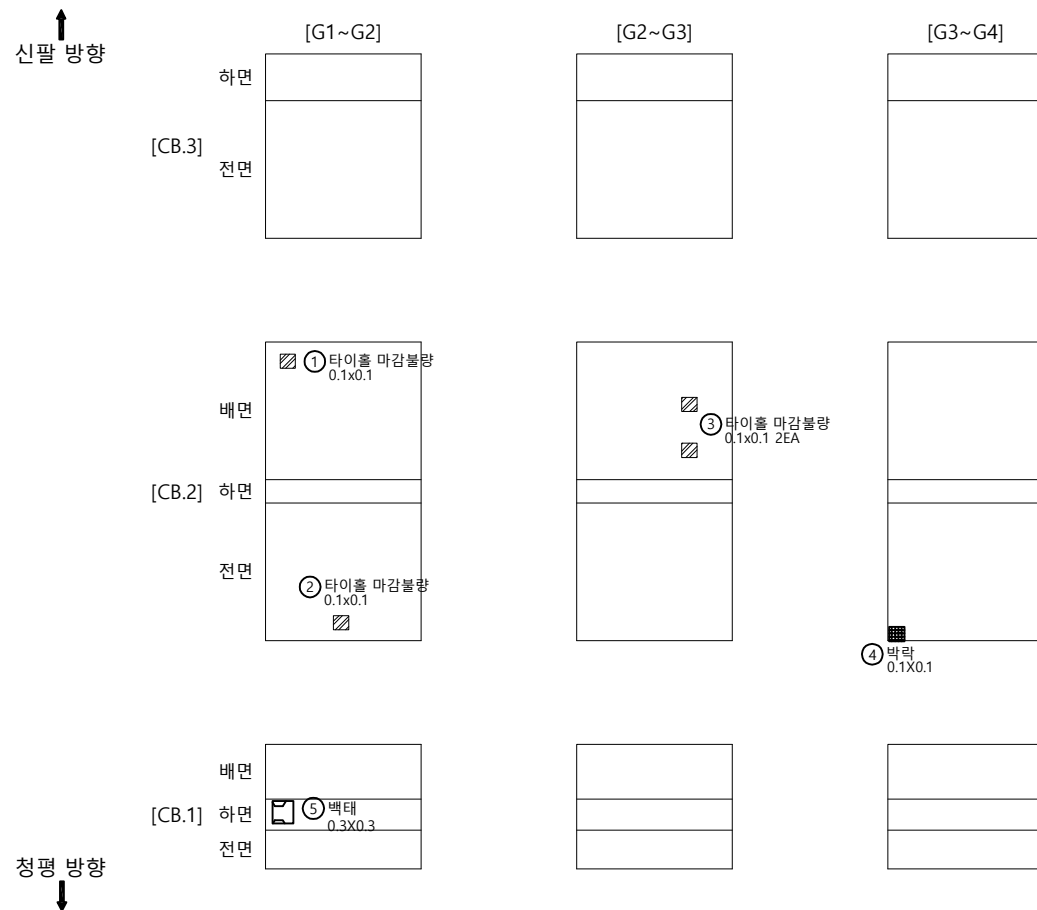
| | | 철근노출 | | 전 하 | | 열 화 | 도 면 명<br>자작4교(청명방향) - 가로보 S1 |

| 번호 | 구분 | 부재 | 손상내용 | 손상현황 | | | | | 비고 |
|---|---|---|---|---|---|---|---|---|---|
| 1 | 기존 | 가로보 | 타이홀 마감불량 | | 0.1 | 0.1 | 3 | 0.03 | m' |
| 2 | 기존 | 가로보 | 타이홀 마감불량 | | 0.1 | 0.1 | 1 | 0.01 | m' |
