## 2. 자작1교(하)

## 손상현황 사진

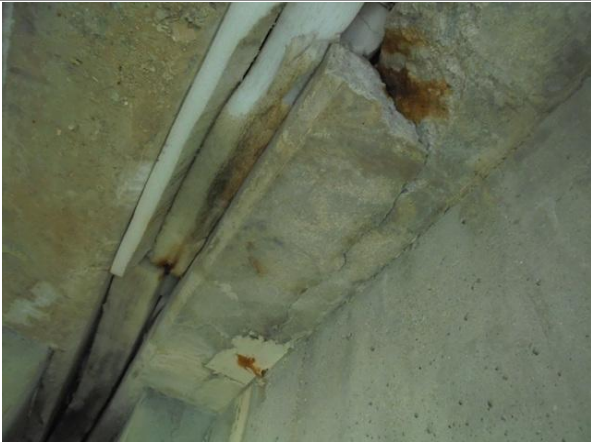
| 손상현황 | • S2 들뜸(1.5×0.5) | 손상현황 | • S3 누수 |
| 원 인 | • 초기 건조수축, 우수유입, 철근부식 | 원 인 | • 신축이음 하부 우수유입 |

| 조치방안 | • 단면보수(방청) | 조치방안 | • 주의관찰 |

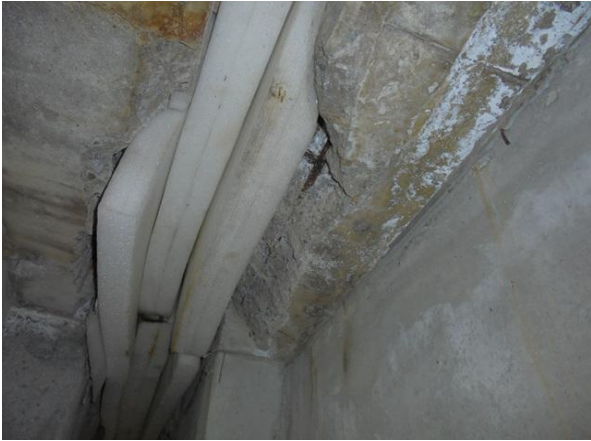
| 손상현황 | • S3 파손(0.3×1.0) | 손상현황 | • S3 표면박리(1.0×0.7) |
| 원 인 | • 인위적인 충격(신축이음 교체) | 원 인 | • 다짐미흡, 마감불량 |

| 조치방안 | • 단면보수 | 조치방안 | • 단면보수 |

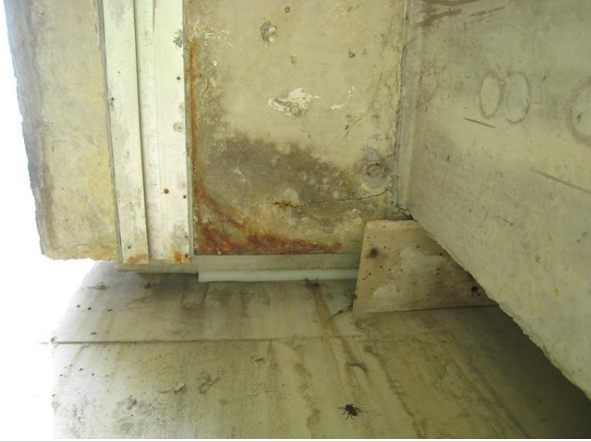
| 손상현황 | • S5 균열(폭 0.3mm이상) | 손상현황 | • S5 거푸집 미제거 |
| 원 인 | • 초기 건조수축, 우수유입 | 원 인 | • 시공중 마감불량 |

| 조치방안 | • 주입보수 | 조치방안 | • 정비 |

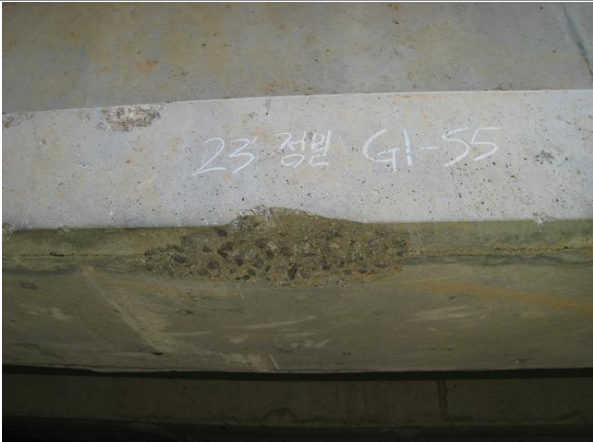
| 손상현황 | • S5-G1 파손(0.1×0.3) | 손상현황 | • S2-G4 재료분리(0.2×0.2) |
| 원 인 | • 시공미흡, 외부 충격 | 원 인 | • 다짐불량 |

| 조치방안 | • 단면보수 | 조치방안 | • 단면보수 |

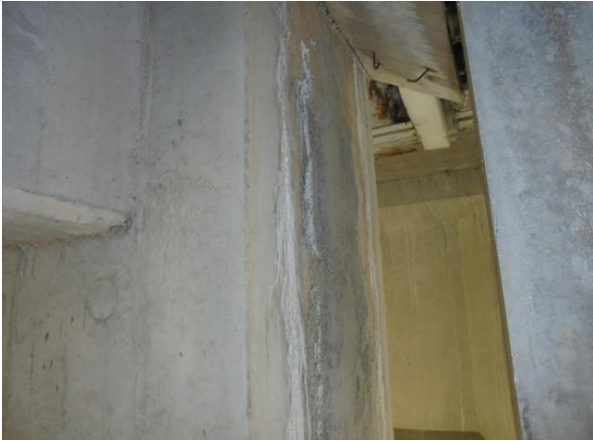
| 손상현황 | • S3-G5 백태(2.0×0.3) | 손상현황 | • S4-G4 파손부 보수 실시 |
| 원 인 | • 우수유입, 외기영향 | 원 인 | - |

| 조치방안 | • 표면처리 | 조치방안 | • 보수 상태양호 |

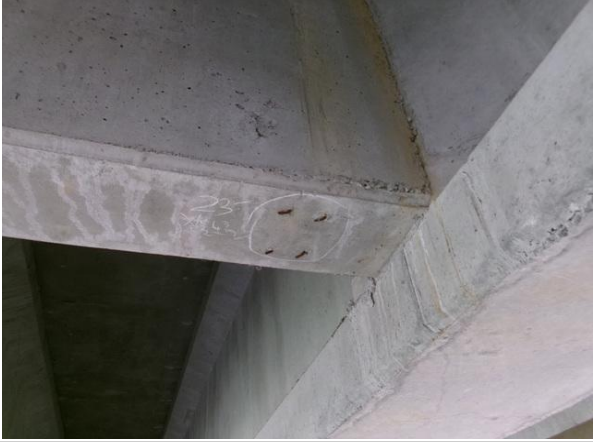
| 손상현황 | • S1 CB2 G2~3 철물노출(8EA) | 손상현황 | • S1 CB1 G1~2 들뜸(0.1×0.3) |
| 원 인 | • 시공미흡(마감불량) | 원 인 | • 시공미흡(다짐불량), 단부 응력집중 |

| 조치방안 | • 단면보수 | 조치방안 | • 단면보수 |

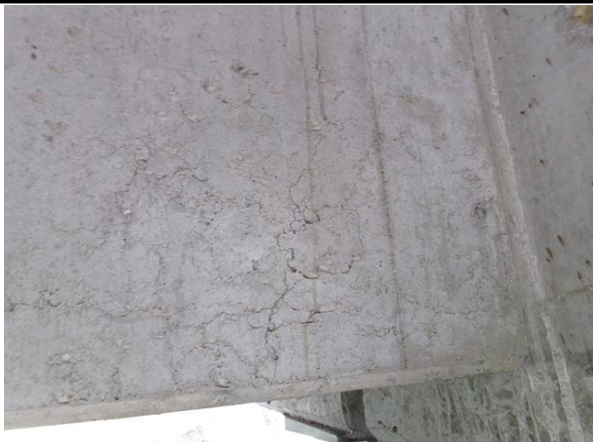
| 손상현황 | • S1 CB1 G3~4 박리(0.3×0.4) | 손상현황 | • S3 CB1 G2~3 녹물오염 |
| 원 인 | • 다짐불량, 거푸집 조기탈형 | 원 인 | • 시공미흡, 우수유입 |

| 조치방안 | • 단면보수 | 조치방안 | • 주의관찰 |

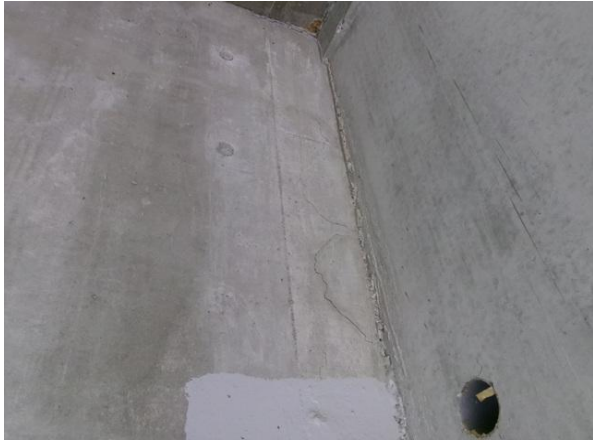
| 손상현황 | • S3 CB1 G1~2 들뜸(0.3×1.0) | 손상현황 | • S3 CB3 G4~5 들뜸(0.5×0.7) |
| 원 인 | • 시공미흡(다짐불량), 단부 응력집중 | 원 인 | • 시공미흡(다짐불량), 단부 응력집중 |

| 조치방안 | • 단면보수 | 조치방안 | • 단면보수 |

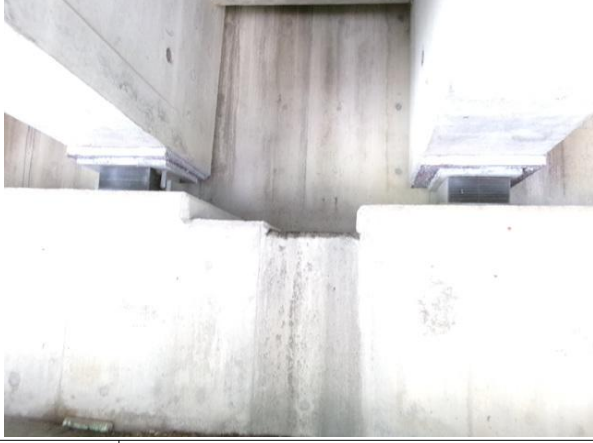
| 손상현황 | • A1 구체 누수흔적(1.0×4.0) | 손상현황 | • A1 구체 박리(0.5×0.2) |
| 원 인 | • 우수유입 | 원 인 | • 우수유입, 수분흡착, 다짐불량 |

| 조치방안 | • 주의관찰 후 표면처리 | 조치방안 | • 단면보수 |

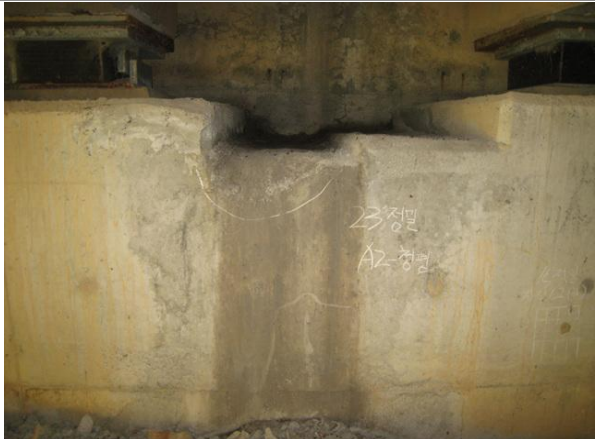
| <b>손상현황</b> • A2 구체 파손(0.2×0.1) | <b>손상현황</b> • A1 구체 파손 보수 실시 |
| <b>원 인</b> • 외부충격, 우수유입 | <b>원 인</b> - |

| <b>조치방안</b> • 단면보수 | <b>조치방안</b> • 보수 상태양호 |

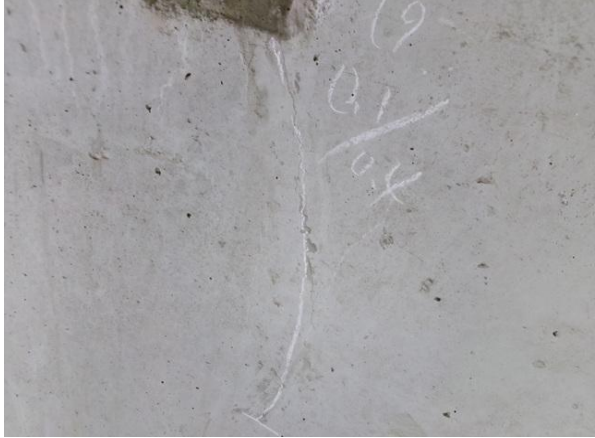
| <b>손상현황</b> • P1 코핑부 균열(폭 0.3mm미만) | <b>손상현황</b> • P1 코핑부 잡철 노출 |
| <b>원 인</b> • 건조수축, 온도변화 등 | <b>원 인</b> • 시공미흡, 피복부족 |

| <b>조치방안</b> • 표면처리 | <b>조치방안</b> • 단면보수 |

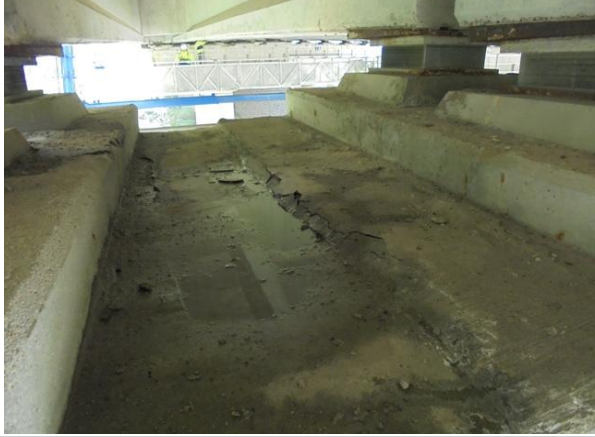
| <b>손상현황</b> • P2 코핑부 들뜸 및 박리(1.0×1.0) | <b>손상현황</b> • P2 기둥부 누수흔적(1.0×7.0) |
| <b>원 인</b> • 우수침투, 표면열화 등 | <b>원 인</b> • 우수유입 |

| <b>조치방안</b> • 단면보수 | <b>조치방안</b> • 표면처리 |

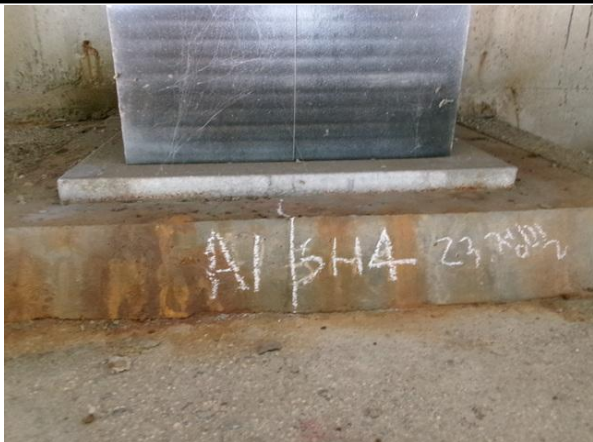
| 손상현황 | • A1-SH4 몰탈 균열(폭 0.3mm미만) | 손상현황 | • P3-SH1 몰탈 균열(폭 0.3mm미만) |
| 원 인 | • 건조소축, 온도변화 등 | 원 인 | • 건조소축, 온도변화 등 |

| 조치방안 | • 표면처리 | 조치방안 | • 표면처리 |

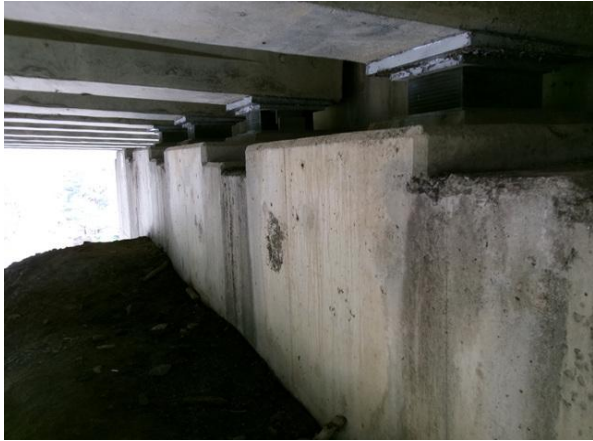
| 손상현황 | • A1 받침 표지판 탈락 | 손상현황 | • A1-SH2 플레이트 상태양호 |
| 원 인 | • 표지판 노후화 | 원 인 | - |

| 조치방안 | • 재설치 | 조치방안 | - |

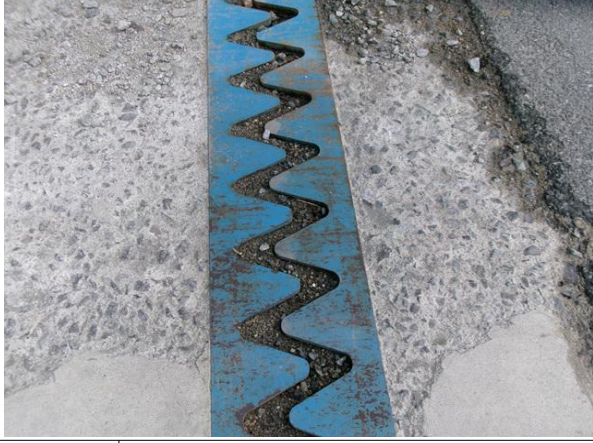
| 손상현황 | • A1 유간 토사퇴적(10.0) | 손상현황 | • P2 차수판 탈락(1EA) |
| 원 인 | • 장기공용 등 | 원 인 | • 공용 중 |

| 조치방안 | • 정비 | 조치방안 | • 재설치 |

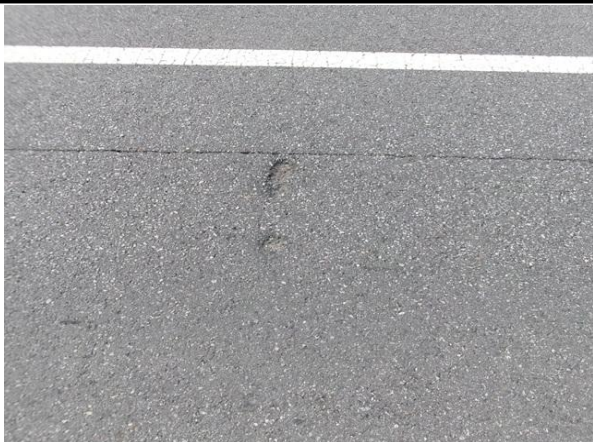
| 손상현황 | • S3 아스콘 패입 (0.3×0.1) | 손상현황 | • S5 접속부 망상균열 (5.0×10.0) |
| 원 인 | • 차량 충격 | 원 인 | • 장기공용, 시공미흡 |

| 조치방안 | • 주의관찰 | 조치방안 | • 주의관찰 |

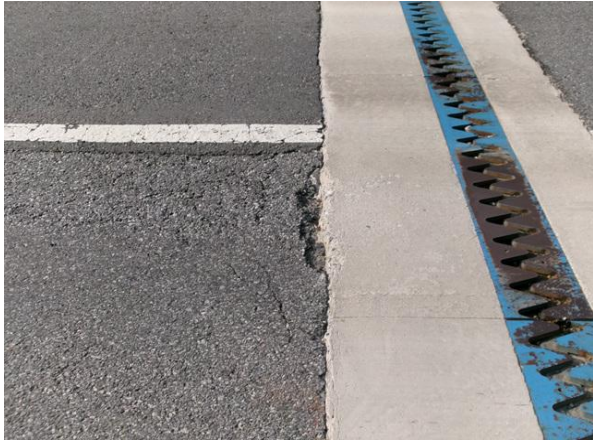
| 손상현황 | • S5 접속부 파손 (0.2×0.3) | 손상현황 | • S1 상태양호 |
| 원 인 | • 장기공용, 차량 윤하중 | 원 인 | — |

| 조치방안 | • 소파보수 | 조치방안 | — |

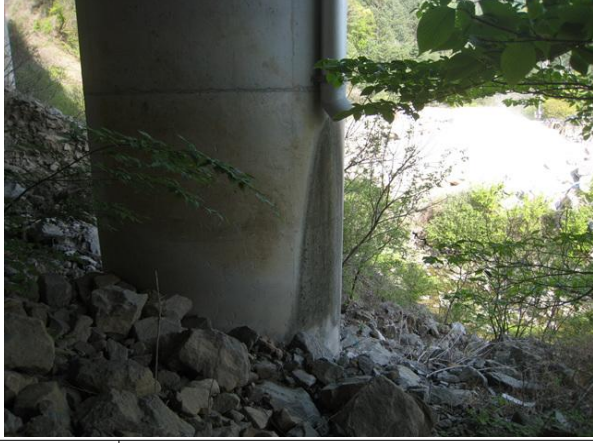
| 손상현황 | • S2 배수관 길이부족 | 손상현황 | • S1 배수구 막힘 |
| 원 인 | • 시공미흡 | 원 인 | • 공용중 열화 |

| 조치방안 | • 재설치 | 조치방안 | • 정비 |

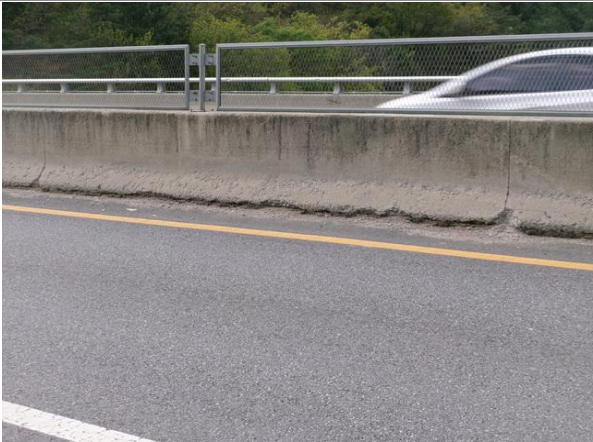
| 손상현황 | • S2 중분대 박락(0.2×10.0) | 손상현황 | • S4 중분대 박리(0.5×10.0) |
| 원 인 | • 공용년수 증가, 제설재 영향 | 원 인 | • 외기영향, 장기공용 등 |

| 조치방안 | • 단면보수 | 조치방안 | • 단면보수 |

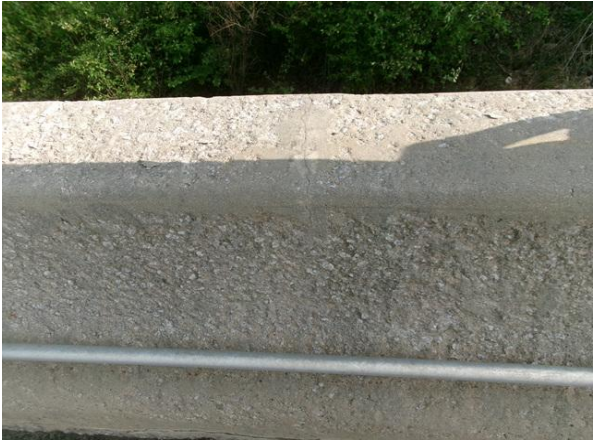
| 손상현황 | • S5 방호벽 균열(폭 0.3mm미만) | 손상현황 | • S5 방호벽 박리(0.75×30.0) |
| 원 인 | • 건조수축, 장기공용 등 | 원 인 | • 외기영향, 장기공용 등 |

| 조치방안 | • 표면처리 | 조치방안 | • 단면보수 |

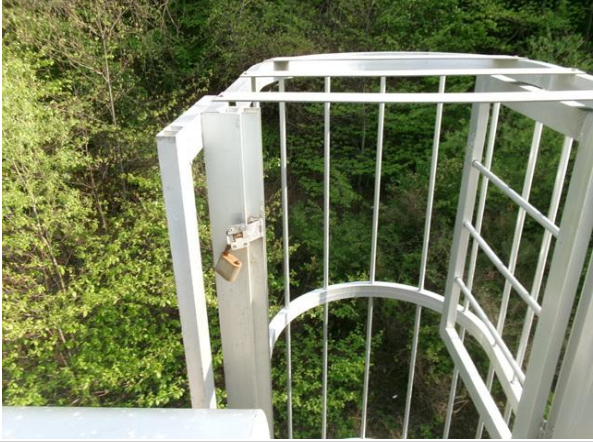
| 손상현황 | • P4 점검문 파손 | 손상현황 | • P3 시건장치 교체 |
| 원 인 | • 외부충격 | 원 인 | — |

| 조치방안 | • 정비 | 조치방안 | — |
