### 3. 자작2교(상)

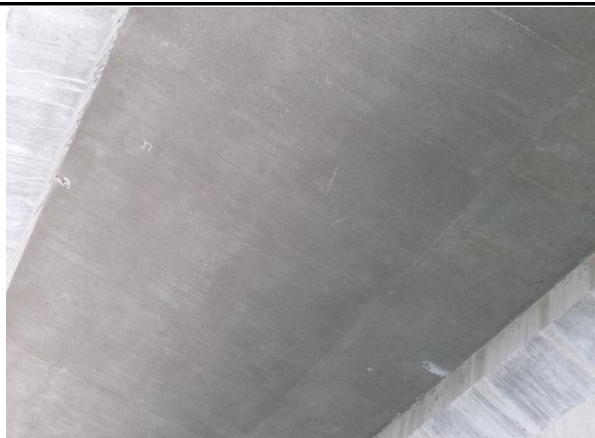
| 손상현황 | • S7 균열(폭 0.3mm미만) | 손상현황 | • S8 단부 파손 및 철근노출(0.1×3.0) |
| 원 인 | • 초기 건조수축, 온도영향 | 원 인 | • 인위적인 충격(신축이음 교체) |

| 조치방안 | • 표면처리 | 조치방안 | • 단면보수 |

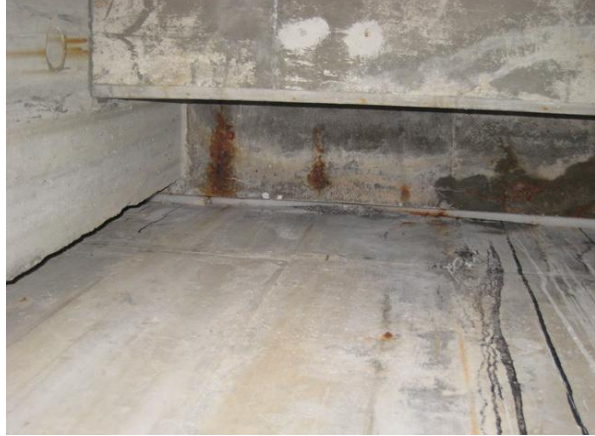
| 손상현황 | • S10 철근노출(0.1×0.2) | 손상현황 | • S1 물끊기홈 보수실시 |
| 원 인 | • 피,복부족, 시공미흡 | 원 인 | - |

| 조치방안 | • 단면보수 | 조치방안 | • 보수 상태양호 |

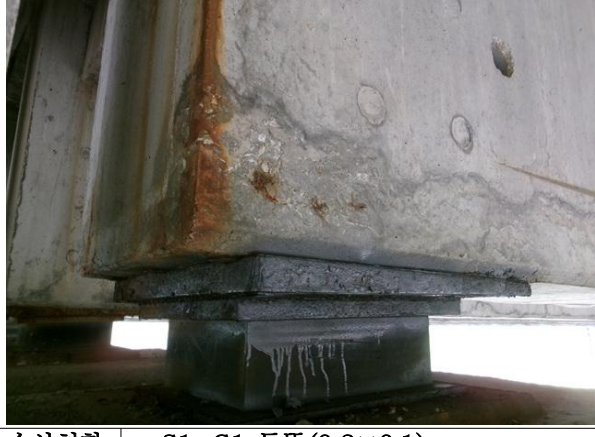
| 손상현황 | • S1-G1 들뜸(0.2×0.1) | 손상현황 | • S2-G3 재료분리(0.3×0.1) |
| 원 인 | • 단부 응력집중, 우수침투 | 원 인 | • 다짐불량 |

| 조치방안 | • 단면보수 | 조치방안 | • 단면보수 |

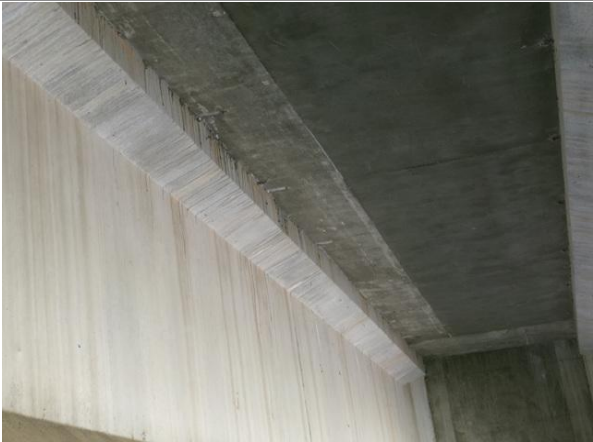
| 손상현황 | • S2-G5 백태(0.1×0.3) | 손상현황 | • S3-G3 파손(0.2×0.1) |
| 원 인 | • 장기공용, 습기흡착 | 원 인 | • 시공미흡, 외부 충격 |

| 조치방안 | • 표면처리 | 조치방안 | • 단면보수 |

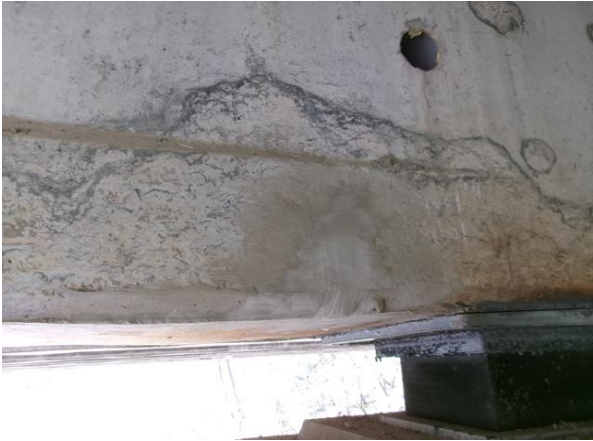
| 손상현황 | • S8-G2 파손 보수실시 | 손상현황 | • S8-G3 들뜸 보수실시 |

| 조치방안 | • 보수 상태양호 | 조치방안 | • 보수 상태양호 |

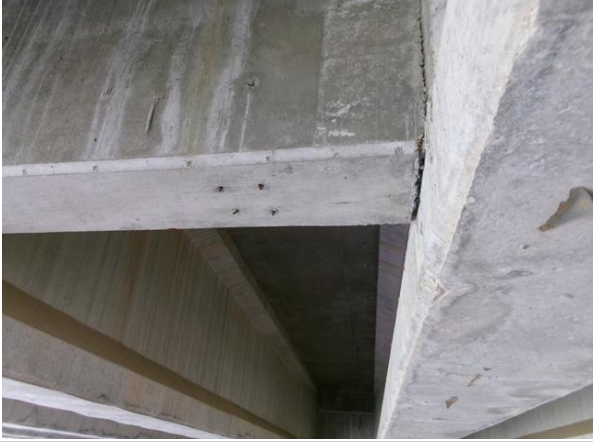
| 손상현황 | • S1 철물노출(10EA) | 손상현황 | • S4 거푸집 미제거 |
| 원 인 | • 시공미흡(마감불량) | 원 인 | • 시공미흡(마감불량) |

| 조치방안 | • 단면보수 | 조치방안 | • 정비 |

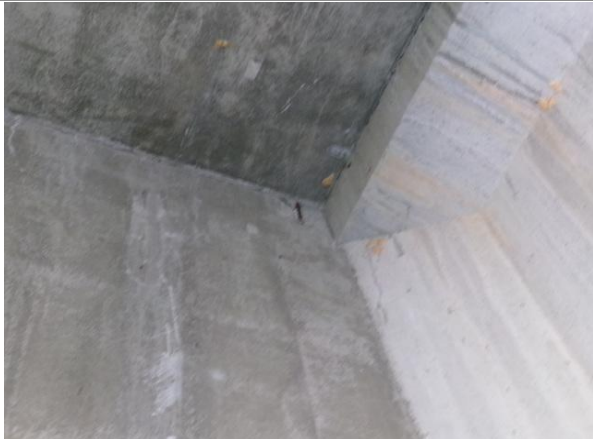
| 손상현황 | • S4 박락 및 철근노출(0.2×0.2) | 손상현황 | • S4 CB1 G4~5 들뜸(0.2×0.4) |
| 원 인 | • 시공미흡(다짐불량) | 원 인 | • 단부 응력집중 |

| 조치방안 | • 단면보수 | 조치방안 | • 단면보수 |

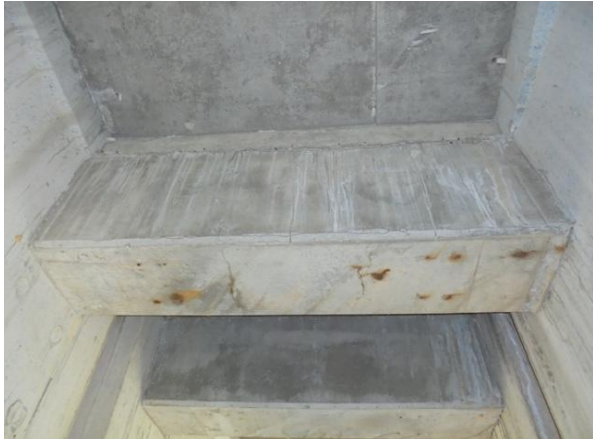
| 손상현황 | • S2 CB1 G3~4 망상균열(0.5×1.0) | 손상현황 | • S5 CB1 G4~5 들뜸(0.1×0.2) |
| 원 인 | • 거푸집 조기탈형 | 원 인 | • 단부 응력집중 |

| 조치방안 | • 표면처리 | 조치방안 | • 단면보수 |

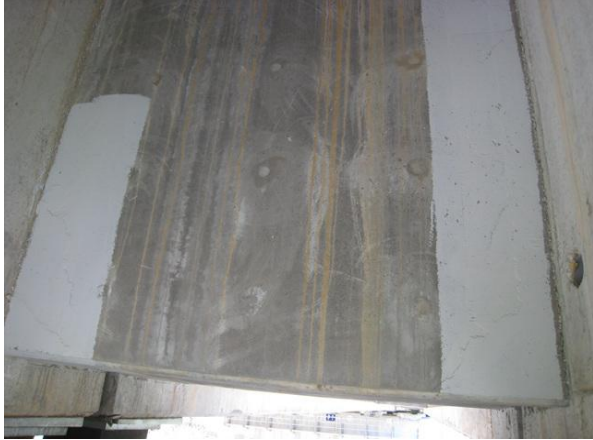
| 손상현황 | • S6 들뜸 보수완료 | 손상현황 | • S9 철물노출 보수완료 |

| 조치방안 | • 보수 상태양호 | 조치방안 | • 보수 상태양호 |

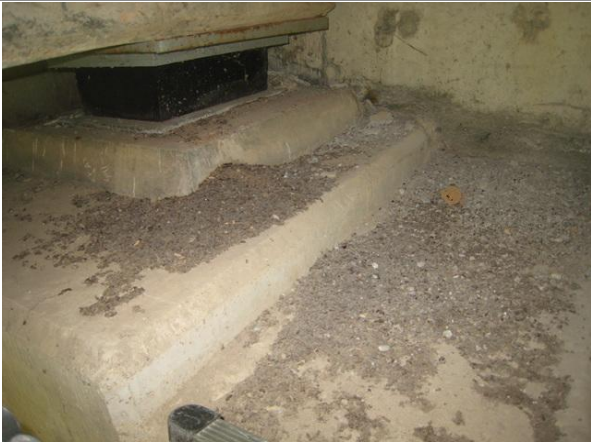
| 손상현황 | • A2 구체 조류배설물 퇴적 | 손상현황 | • A2 흉벽 백태(0.1×0.2) |
| 원 인 | • 조류 서식 | 원 인 | • 우수유입, 수분흡착 |

| 조치방안 | • 정비 | 조치방안 | • 주의관찰 후 표면처리 |

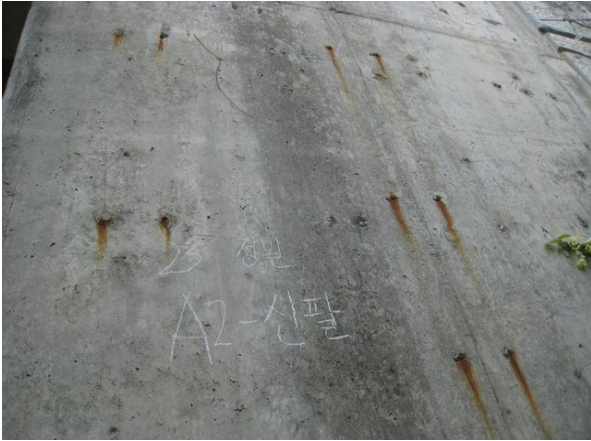
| 손상현황 | • A2 구체 측면 철물노출 | 손상현황 | • A1 진입로 열화 보수실시 |
| 원 인 | • 시공미흡 | 원 인 | — |

| 조치방안 | • 단면보수 | 조치방안 | • 보수 상태양호 |

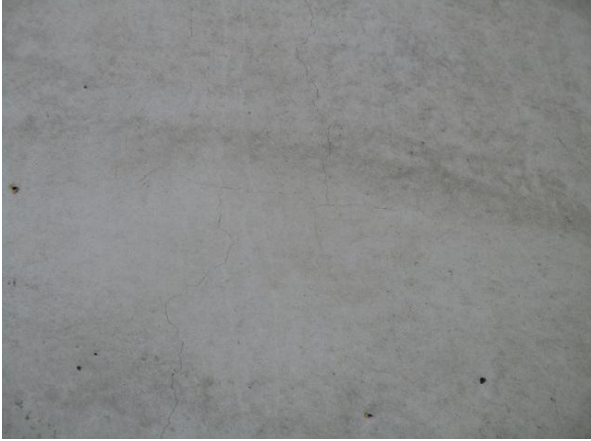
| 손상현황 | • P1 기둥부 망상균열(폭 0.3mm미만) | 손상현황 | • P1 코핑부 시공불량(0.5×0.6) |
| 원 인 | • 건조수축, 거푸집 조기탈형 | 원 인 | • 시공불량 |

| 조치방안 | • 표면처리 | 조치방안 | • 단면보수 |

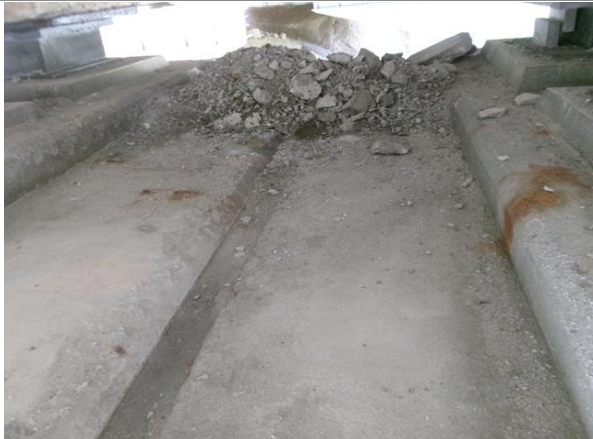
| <ul style="list-style-type: none"> <li>• P8 코핑부 표면박리</li> <li>• 건조수축, 우수침투</li> <li>• 단면보수</li> </ul> | <ul style="list-style-type: none"> <li>• P8 코핑부 망상균열</li> <li>• 건조수축, 거푸집 조기탈형</li> <li>• 표면처리</li> </ul> |

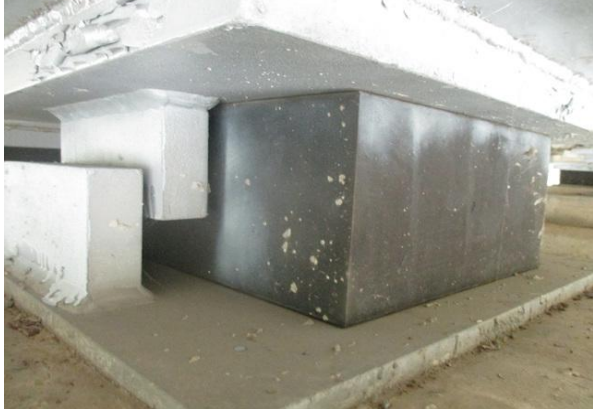
| <ul style="list-style-type: none"> <li>• P4-SH9 고무재 이격</li> <li>• 시공미흡, 고무재 열화</li> <li>• 주의관찰</li> </ul> | <ul style="list-style-type: none"> <li>• A2-SH5 몰탈 균열(폭 0.3mm미만)</li> <li>• 건조수축, 온도변화 등</li> <li>• 표면처리</li> </ul> |

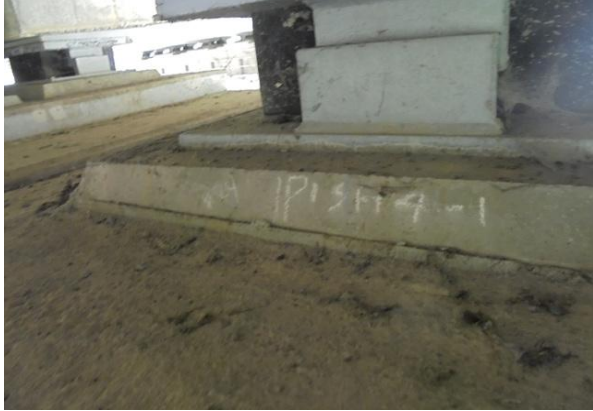
| <ul style="list-style-type: none"> <li>• P1-SH4 몰탈 균열(폭 0.3mm미만)</li> <li>• 건조수축, 온도변화 등</li> <li>• 표면처리</li> </ul> | <ul style="list-style-type: none"> <li>• P5-SH1 몰탈 박락(0.3×0.5)</li> <li>• 우각부 다짐불량, 우수유입</li> <li>• 단면보수</li> </ul> |

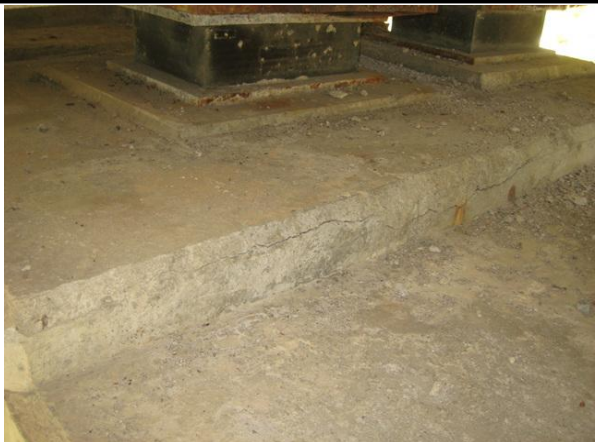
| <ul style="list-style-type: none"> <li>• P5-SH1 몰탈 들뜸(0.2×1.5)</li> <li>• 우각부 다짐불량, 우수유입</li> <li>• 단면보수</li> </ul> | <ul style="list-style-type: none"> <li>• P6-SH9 고무재 이격</li> <li>• 시공미흡, 고무재 열화</li> <li>• 주의관찰</li> </ul> |

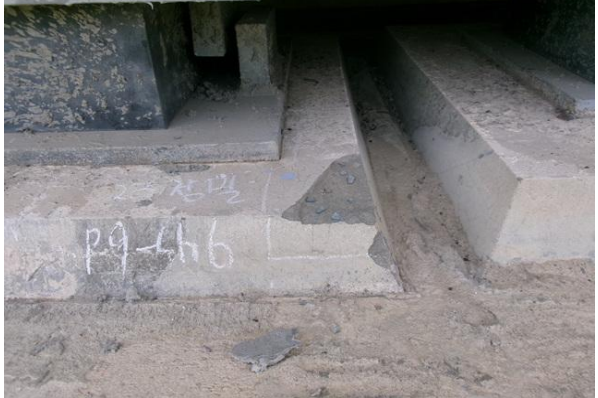
| <ul style="list-style-type: none"> <li>• P9-SH6 몰탈 파손(0.2×0.2)</li> <li>• 우각부 다짐불량, 외부 충격</li> <li>• 단면보수</li> </ul> | <ul style="list-style-type: none"> <li>• P1-SH7 몰탈 균열 보수 실시</li> <li>-</li> <li>• 보수 상태양호</li> </ul> |

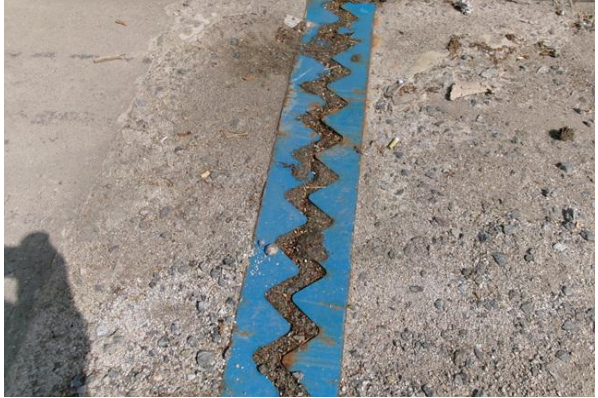
| <ul style="list-style-type: none"> <li>• A1 유간 토사퇴적</li> <li>• 장기공용 등</li> <li>• 정비</li> </ul> | <ul style="list-style-type: none"> <li>• A1 차수판 탈락(1EA)</li> <li>• 공용 중</li> <li>• 재설치</li> </ul> |

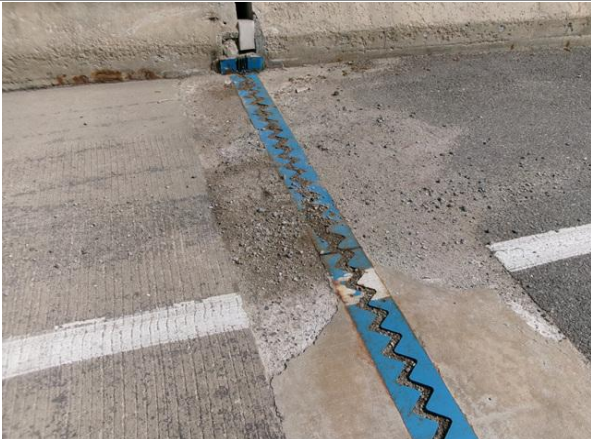
| 손상현황 | • A1 후타재 박락(0.3×2.0) | 손상현황 | • A1 후타재 균열(폭 0.3mm미만) |
| 원 인 | • 차량 윤하중, 시공미흡 | 원 인 | • 건조수축, 차량충격 등 |

| 조치방안 | • 단면보수 | 조치방안 | • 표면처리 |

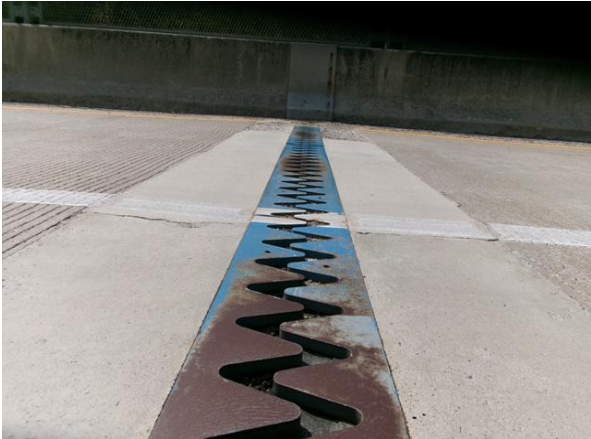
| 손상현황 | • P2 본체 단차 | 손상현황 | • P2 후타재 박락(0.3×1.0) |
| 원 인 | • 시공미흡 등 | 원 인 | • 차량 윤하중, 시공미흡 |

| 조치방안 | • 주의관찰 | 조치방안 | • 단면보수 |

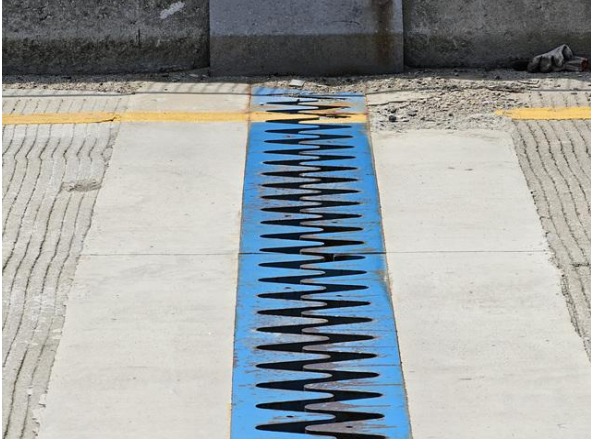
| 손상현황 | • P8 본체 표면부식(0.2×1.0) | 손상현황 | • P5 유간 토사퇴적 |
| 원 인 | • 강재 노후화, 공용년수 증가 | 원 인 | • 장기공용 등 |

| 조치방안 | • 도장보수 | 조치방안 | • 정비 |

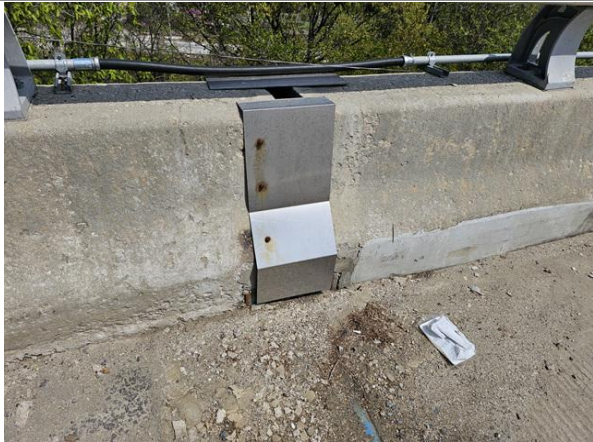
| 손상현황 | • A1 차수판 탈락 정비실시 | 손상현황 | • A2 후타재 균열 보수실시 |

| 조치방안 | • 상태양호 | 조치방안 | • 보수 상태양호 |

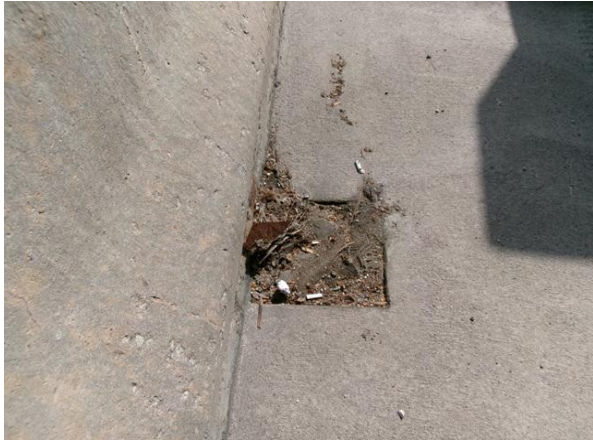
| 손상현황 | • S1 배수구 막힘 | 손상현황 | • S2 배수구 막힘 |
| 원 인 | • 공용중 열화 | 원 인 | • 공용중 열화 |

| 조치방안 | • 정비 | 조치방안 | • 정비 |

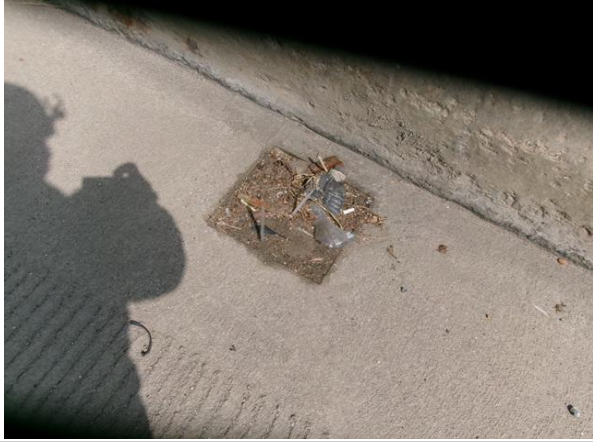
| 손상현황 | • S3 배수구 막힘 | 손상현황 | • S5 그레이팅 망실 |
| 원 인 | • 공용중 열화 | 원 인 | • 공용중 탈락 |

| 조치방안 | • 정비 | 조치방안 | • 정비 |

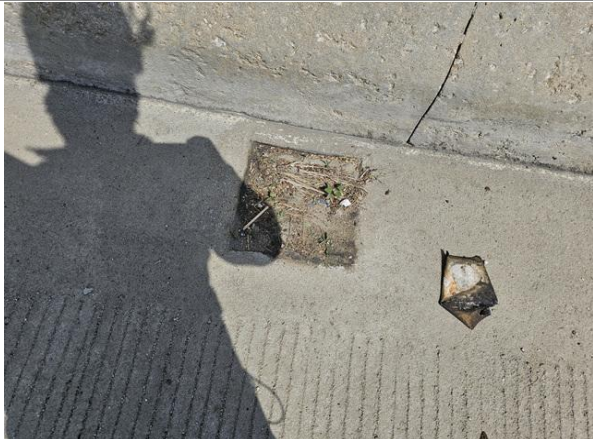
| • S8 배수구 막힘 | • A1 교대 법면 배수로 파손(0.5×5.0) |
| • 공용중 열화 | • 공용중 열화 |

| • 정비 | • 재설치 |

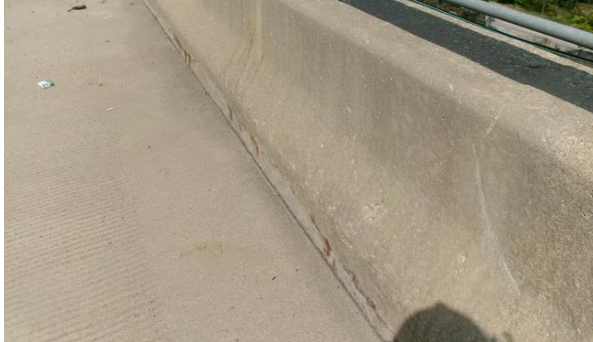
| • S3 방호벽 박리(0.75×30.0) | • S4 방호벽 보수부 망상균열 |
| • 외기영향, 장기공용 등 | • 보수미흡 |

| • 단면보수 | • 단면보수 |

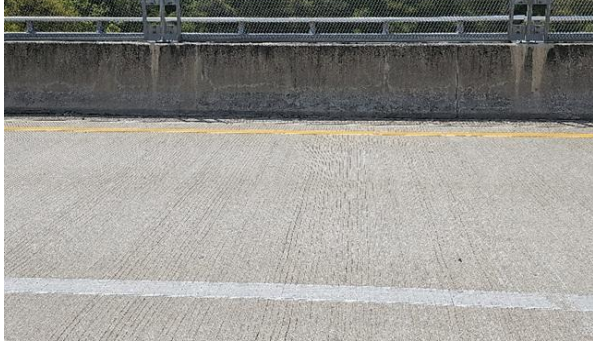
| • S6 중분대 균열(폭 0.3mm이상) | • S9 교각표지판 탈락 |
| • 건조수축, 장기공용 등 | • 외부 충격 |

| • 주입보수 | • 재설치 |
