## 4. 자작2교(하)

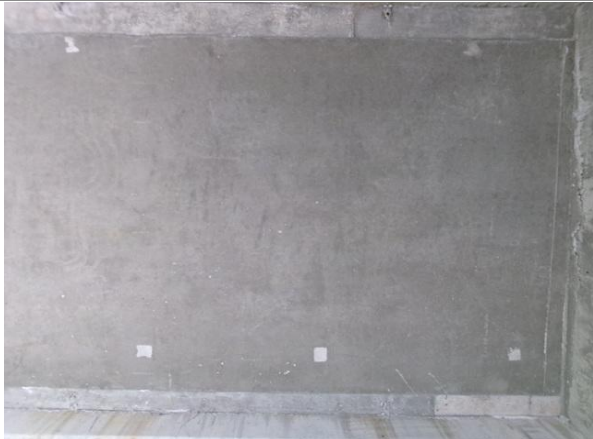
| 손상현황 | • S8 망상균열(1.4×1.0) | 손상현황 | • S9-A2 파손 및 철근노출(0.3×1.5) |
| 원 인 | • 거푸집 조기탈형, 건조수축 | 원 인 | • 손상부 우수유입, 철근부식(팽창압) |

| 조치방안 | • 표면처리 | 조치방안 | • 단면보수(방청) |

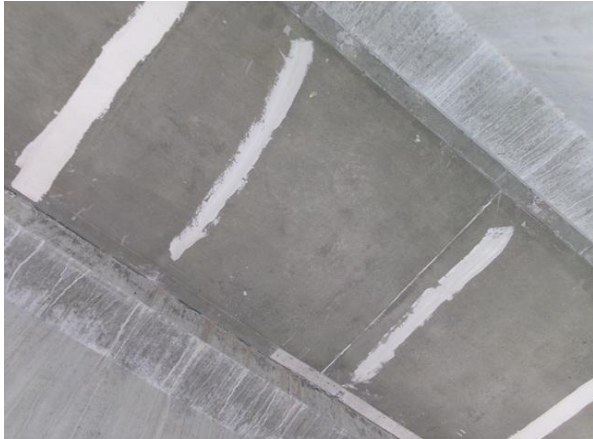
| 손상현황 | • S7 균열 보수 실시 | 손상현황 | • S1~9 물끊기흙 설치 |

| 조치방안 | • 보수 상태양호 | 조치방안 | • 상태양호 |

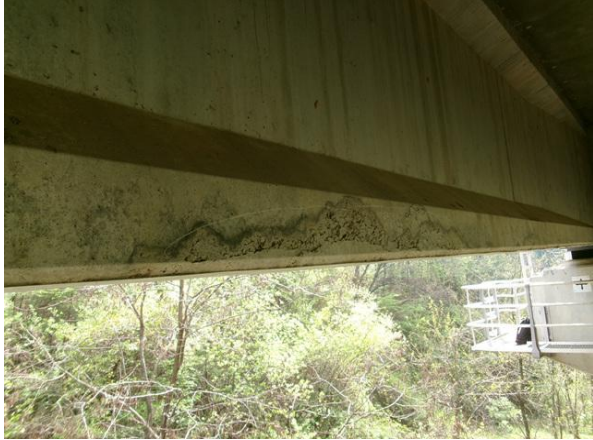
| 손상현황 | • S2-G1 재료분리(0.2×0.3) | 손상현황 | • S2-G5 균열(폭 0.3mm미만) |
| 원 인 | • 다짐불량 | 원 인 | • 접합부 응력집중, 시공미흡 |

| 조치방안 | • 단면보수 | 조치방안 | • 표면처리 |

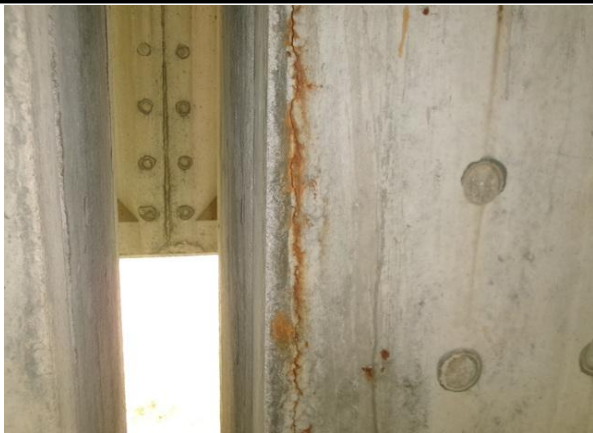
| 손상현황 | • S3-G5 파손(0.2×1.5) | 손상현황 | • S5-G1 균열(폭 0.3mm미만) |
| 원 인 | • 초기 건조수축, 손상부 우수유입 | 원 인 | • 접합부 응력집중, 시공미흡 |

| 조치방안 | • 단면보수 | 조치방안 | • 표면처리 |

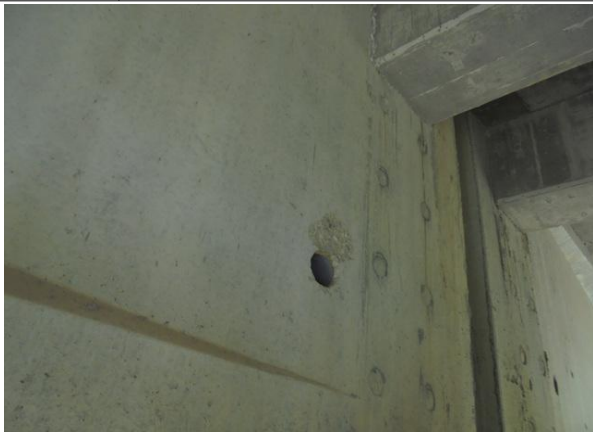
| 손상현황 | • S7-G3 파손(0.2×0.2) | 손상현황 | • S7-G3 재료분리 보수 실시 |
| 원 인 | • 시공미흡(인양홀 주변) | 원 인 | — |

| 조치방안 | • 단면보수 | 조치방안 | • 보수 상태양호 |

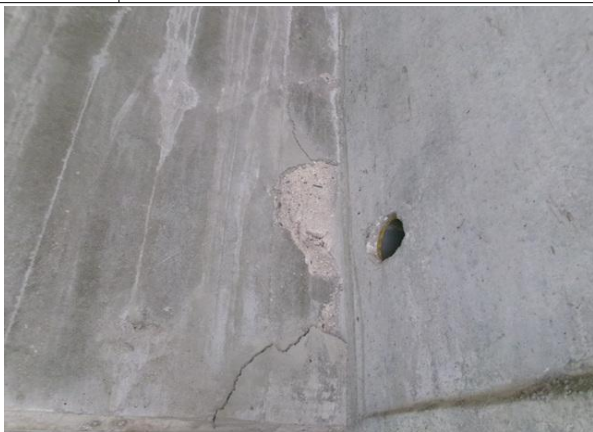
| 손상현황 | • S1 CB1 G3~4 파손 및 철근노출 (0.2×0.4) | 손상현황 | • S1 CB1 G4~5 들뜸 (0.2×0.6) |
| 원 인 | • 접합부 응력집중 | 원 인 | • 접합부 응력집중 |

| 조치방안 | • 단면보수 | 조치방안 | • 단면보수 |

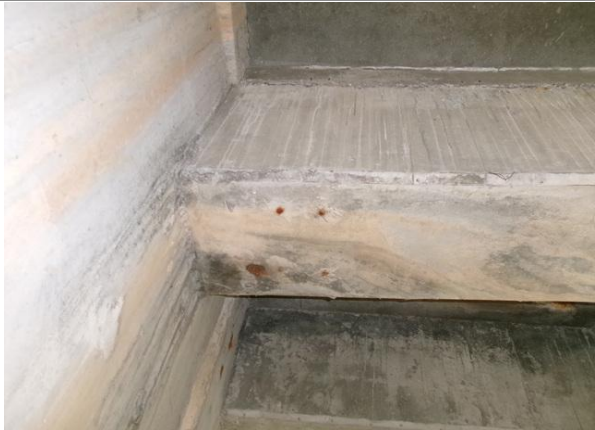
| 손상현황 | • S3 CB1 G1~2 철물노출(10EA) | 손상현황 | • S3 CB1 G2~3 박락 및 철근노출 (0.2×0.4) |
| 원 인 | • 시공미흡(마감불량) | 원 인 | • 접합부 응력집중 |

| 조치방안 | • 단면보수 | 조치방안 | • 단면보수 |

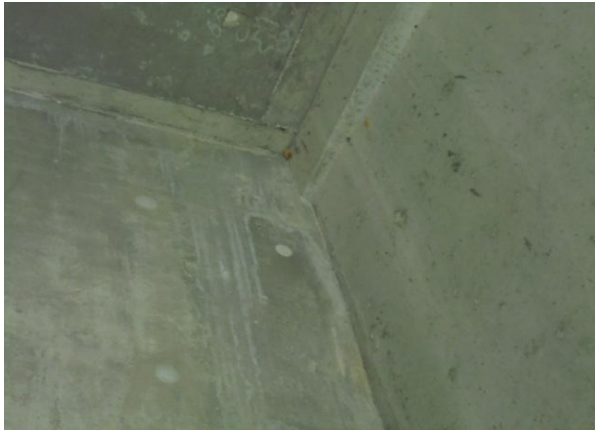
| 손상현황 | • S5 CB3 G3~4 박리(0.3×0.3) | 손상현황 | • S4 박락 보수완료 |
| 원 인 | • 시공미흡, 다짐불량 | 원 인 | - |

| 조치방안 | • 단면보수 | 조치방안 | • 보수 상태양호 |

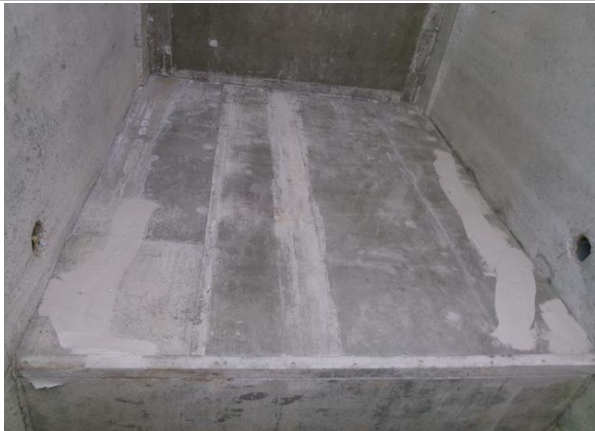
| 손상현황 | • S7 들뜸 보수완료 | 손상현황 | • S8 들뜸 보수완료 |

| 조치방안 | • 보수 상태양호 | 조치방안 | • 보수 상태양호 |

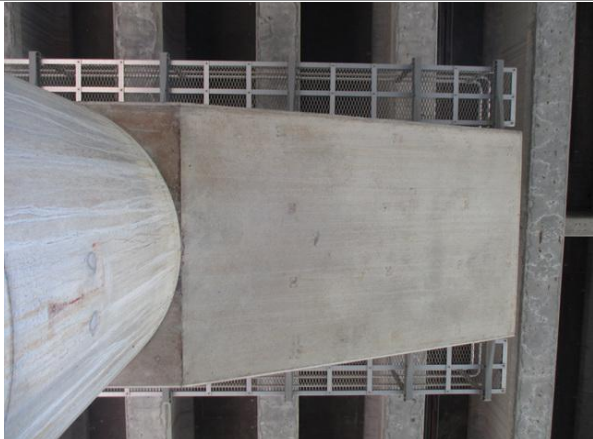
| <ul style="list-style-type: none"> <li>• P1 코핑부 잡철 노출</li> <li>• 시공미흡, 피복부족</li> </ul> | <ul style="list-style-type: none"> <li>• P2 기둥부 망상균열(1.0×1.0)</li> <li>• 거푸집 조기탈형, 우수침투</li> </ul> |

| <ul style="list-style-type: none"> <li>• 단면보수</li> </ul> | <ul style="list-style-type: none"> <li>• 표면처리</li> </ul> |

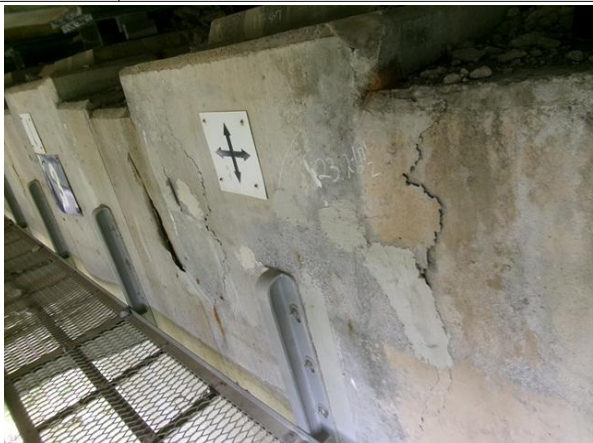
| <ul style="list-style-type: none"> <li>• P3 코핑부 들뜸(1.5×1.0)</li> <li>• 손상부 우수유입, 철근부식</li> </ul> | <ul style="list-style-type: none"> <li>• P6 코핑부 철근노출</li> <li>• 시공미흡, 피복부족</li> </ul> |

| <ul style="list-style-type: none"> <li>• 단면보수(방청)</li> </ul> | <ul style="list-style-type: none"> <li>• 단면보수</li> </ul> |

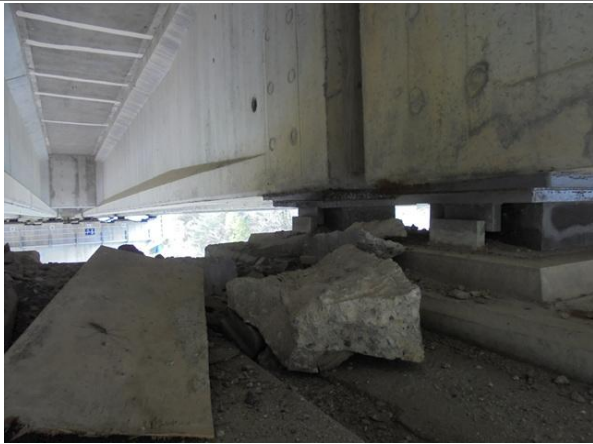
| <ul style="list-style-type: none"> <li>• P6 코핑부 폐콘크리트 퇴적</li> <li>• 후처리 미흡</li> </ul> | <ul style="list-style-type: none"> <li>• P6 코핑부 균열(폭 0.3mm이상)</li> <li>• 건조수축, 온도변화 등</li> </ul> |

| <ul style="list-style-type: none"> <li>• 정비</li> </ul> | <ul style="list-style-type: none"> <li>• 표면처리</li> </ul> |

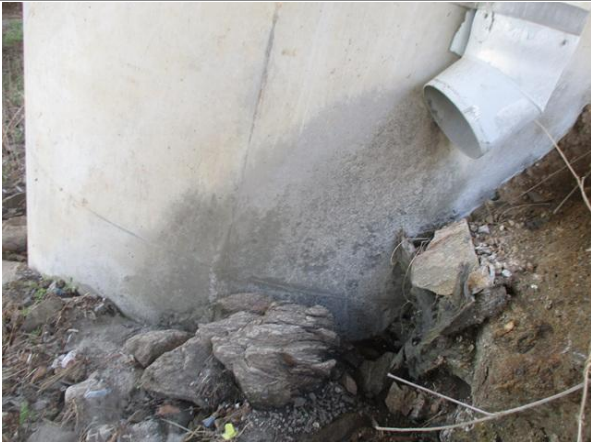
| 손상현황 | • P1 기둥부 침식(0.6×0.1) | 손상현황 | • P6 코핑부 균열 보수실시 |
| 원 인 | • 지속적인 우수유입, 표면열화 | 원 인 | - |

| 조치방안 | • 단면보수 | 조치방안 | • 보수 상태양호 |

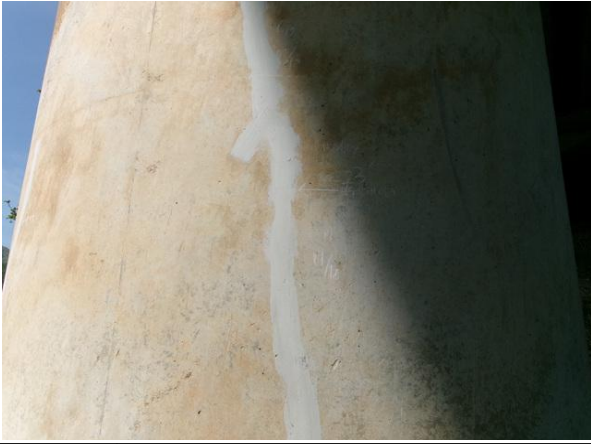
| 손상현황 | • P7 기둥부 균열 보수실시 | 손상현황 | • P2 코핑부 박리 보수실시 |

| 조치방안 | • 보수 상태양호 | 조치방안 | • 보수 상태양호 |

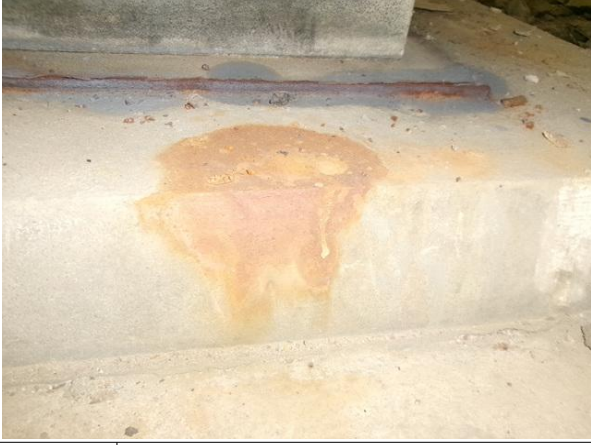
| 손상현황 | • P3-SH2 받침몬탈 균열 | 손상현황 | • P7-SH1 받침콘크리트 균열 |
| 원 인 | • 초기 건조수축, 온도변화 | 원 인 | • 초기 건조수축, 온도변화 |

| 조치방안 | • 표면처리 | 조치방안 | • 표면처리 |

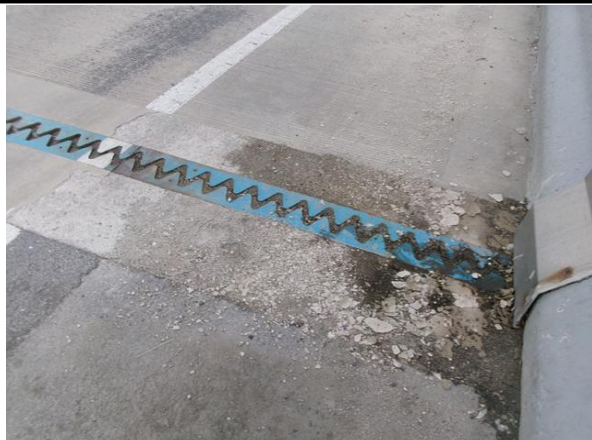
| 손상현황 | • P3 후타재 박락(0.3×2.0) | 손상현황 | • A1 차수판 탈락 정비실시 |
| 원 인 | • 차량 윤하중, 시공미흡 | 원 인 | - |

| 조치방안 | • 단면보수 | 조치방안 | • 상태양호 |

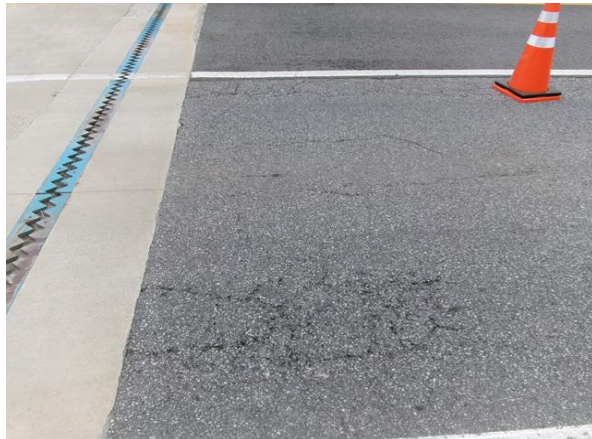
| 손상현황 | • S1-A1 접속부 망상균열(3.0×3.0) | 손상현황 | • S3 포장균열(L=2.0m) |
| 원 인 | • 장기공용, 시공미흡 | 원 인 | • 건조수축 |

| 조치방안 | • 아스콘 패칭 | 조치방안 | • 주의관찰 |

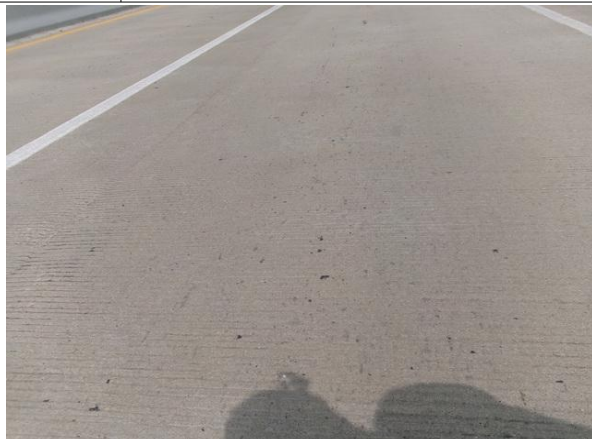
| 손상현황 | • S8 포장균열(L=6.0m) | 손상현황 | • S8 망상균열(3.0×3.0) |
| 원 인 | • 장기공용, 건조수축 | 원 인 | • 장기공용, 시공미흡 |

| 조치방안 | • 주의관찰 | 조치방안 | • 주의관찰 |

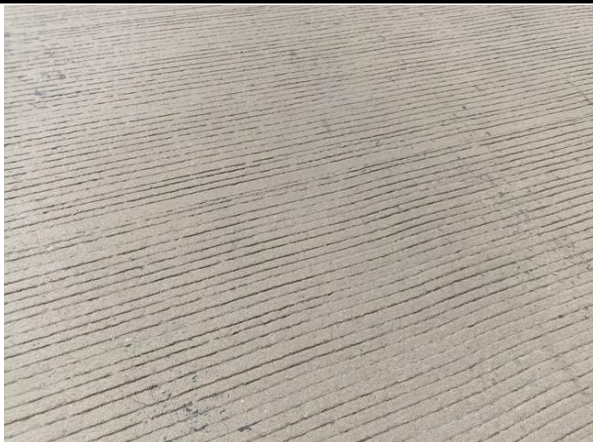
| 손상현황 | • S9 포장균열(L=15.0m) | 손상현황 | • S7 포장 상태양호 |
| 원 인 | • 장기공용, 건조수축 | 원 인 | — |

| 조치방안 | • 주의관찰 | 조치방안 | — |

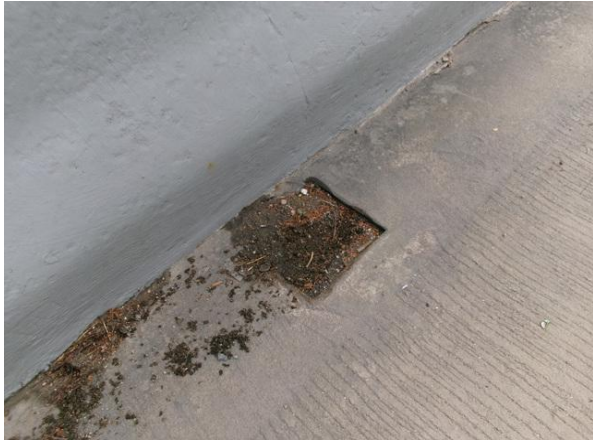
| 손상현황 | • S1 배수구 막힘 | 손상현황 | • S1 배수관 길이부족 |
| 원 인 | • 공용중 비산물퇴적 | 원 인 | • 시공미흡 |

| 조치방안 | • 정비 | 조치방안 | • 재설치 |

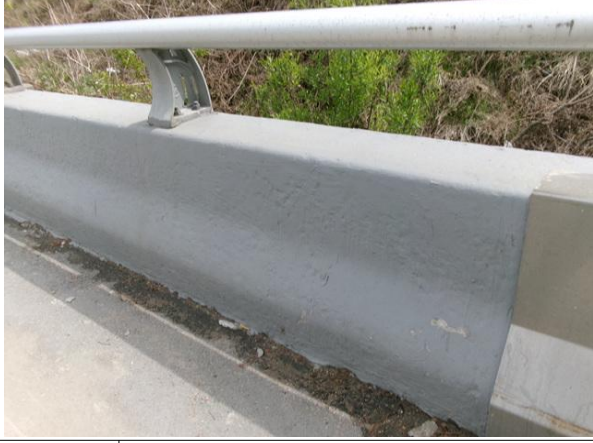
| 손상현황 | • S1 방호벽 교명판 망실 | 손상현황 | • S2 텔리네이터 파손 |
| 원 인 | • 장기공용, 외부충격 | 원 인 | • 외기영향, 장기공용 등 |

| 조치방안 | • 재설치 | 조치방안 | • 재설치 |

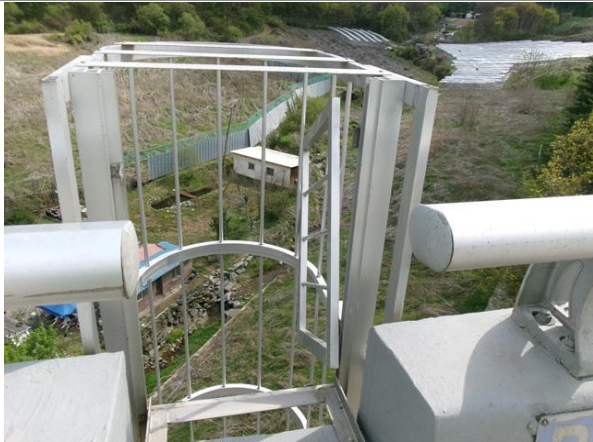
| 손상현황 | • P7 출입문 파손 | 손상현황 | • P3 점검로 변형 |
| 원 인 | • 시공미흡, 외부충격 | 원 인 | • 외부충격 |

| 조치방안 | • 정비 | 조치방안 | • 정비 |
