## 6. 자작3교(하)

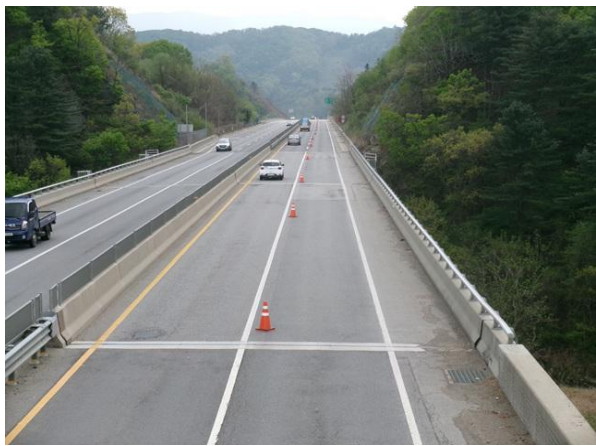
교면포장 전경

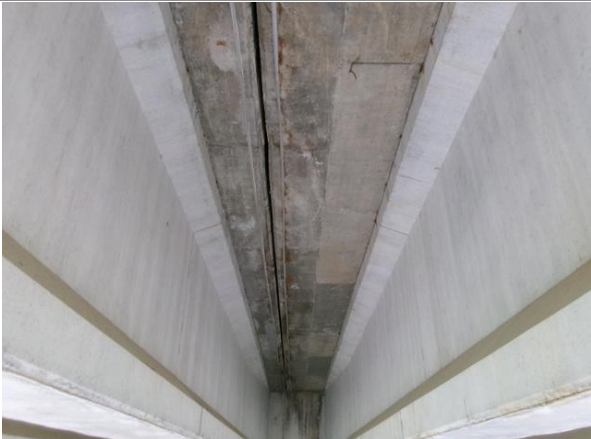
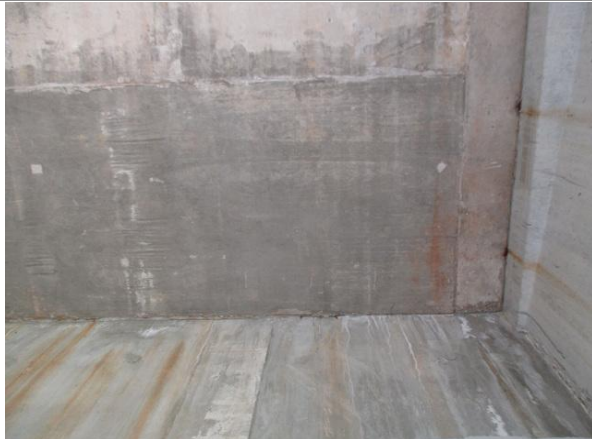
| 손상현황 | • S1 들뜸 (0.5×15.0) | 손상현황 | • S2 땅상균열 (1.0×2.0) |
| 원 인 | • 균열부 우수유입, 손상진전 | 원 인 | • 거푸집 조기탈형, 건조수축 |

| 조치방안 | • 단면보수 | 조치방안 | • 표면처리 |

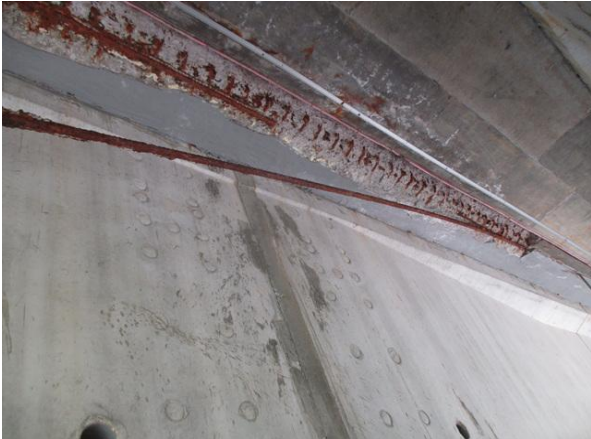
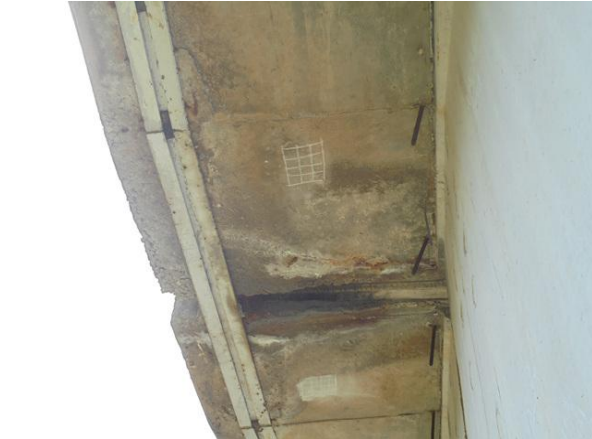
| 손상현황 | • S2 박락 및 철근노출 (0.2×10.0) | 손상현황 | • S2 재료분리 (0.3×0.1) |
| 원 인 | • 보수 미흡, 철근부식(팽창압) | 원 인 | • 다짐불량, 우수유입 |

| 조치방안 | • 단면보수(방청) | 조치방안 | • 단면보수 |

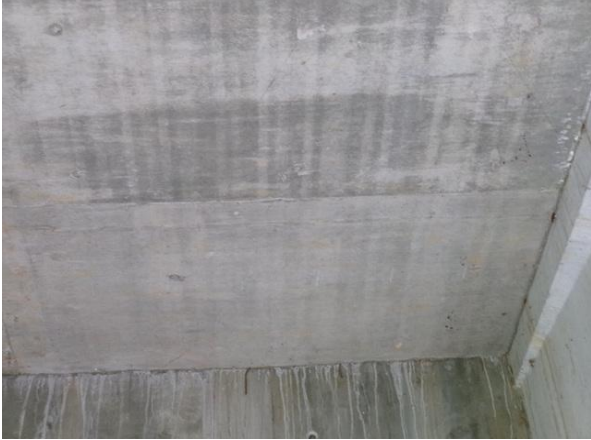
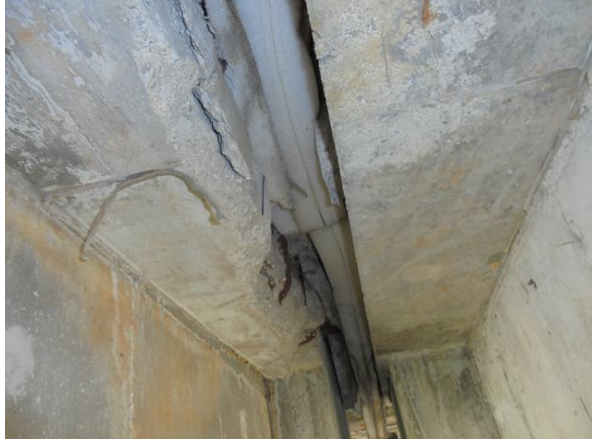
| 손상현황 | • S3 균열 (폭 0.3mm미만) | 손상현황 | • S3-P2 파손 및 철근노출 (0.5×7.0) |
| 원 인 | • 초기 건조수축, 온도변화 | 원 인 | • 인위적인 충격 (신축이음 교체) |

| 조치방안 | • 표면처리 | 조치방안 | • 단면보수(방청) |

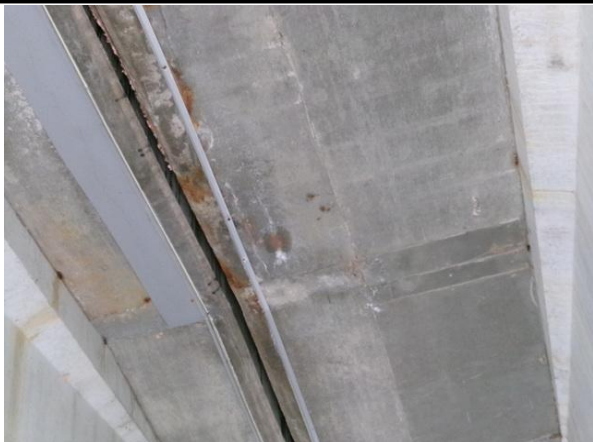
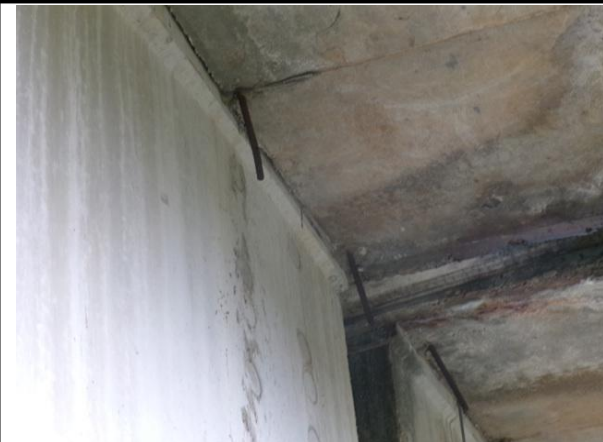
| 손상현황 | • S3 균열백태(0.2×0.2) | 손상현황 | • S3 철물노출(0.1×0.1) |
| 원 인 | • 표면 우수흡착, 장기공용 | 원 인 | • 시공미흡, 마감불량 |

| 조치방안 | • 표면처리 | 조치방안 | • 철물 제거 |

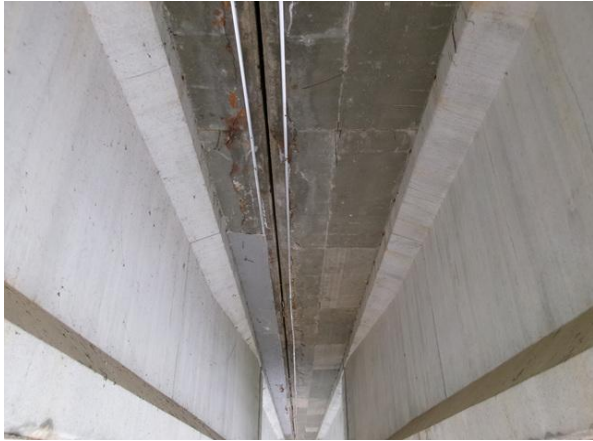
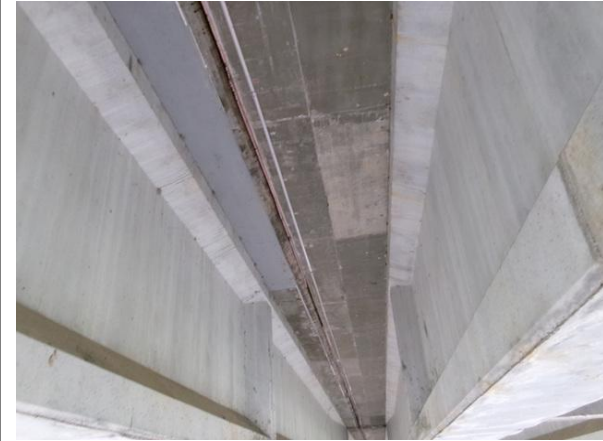
| 손상현황 | • S4 콘크리트 박락(0.5×10.0) | 손상현황 | • S1~4 물끊기흡 정비실시 |
| 원 인 | • 철근부식(팽창압), 우수유입 | 원 인 | - |

| 조치방안 | • 단면보수(방청) | 조치방안 | • 상태양호 |

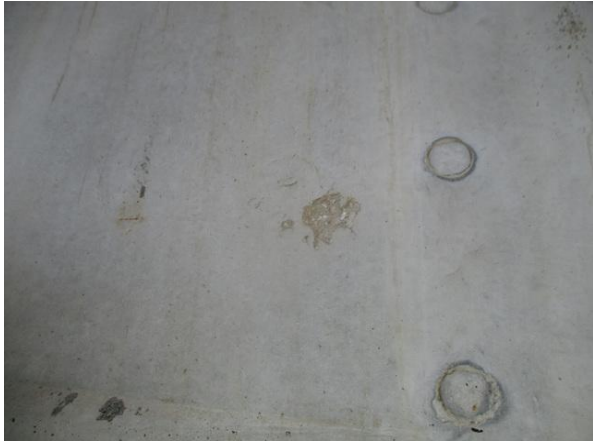
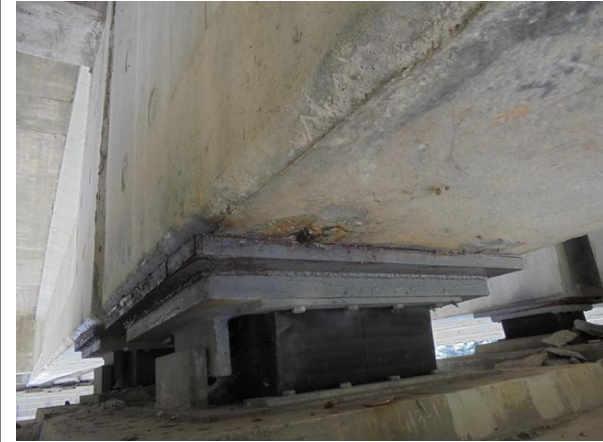
| 손상현황 | • S2-G1 파손(0.1×0.1) | 손상현황 | • S2-G3 박락(0.2×0.1) |
| 원 인 | • 시공미흡, 외부 충격 | 원 인 | • 받침 접합부 응력집중 |

| 조치방안 | • 단면보수 | 조치방안 | • 단면보수 |

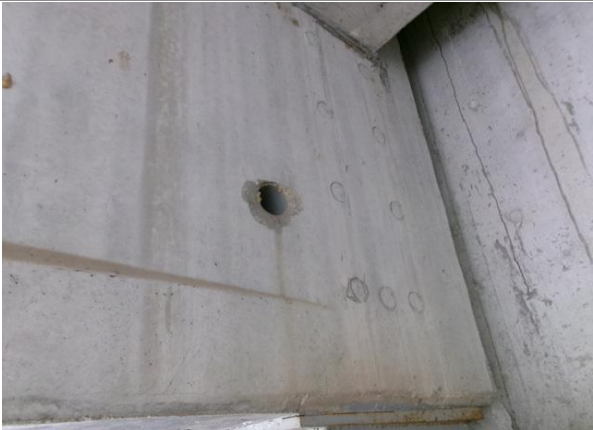
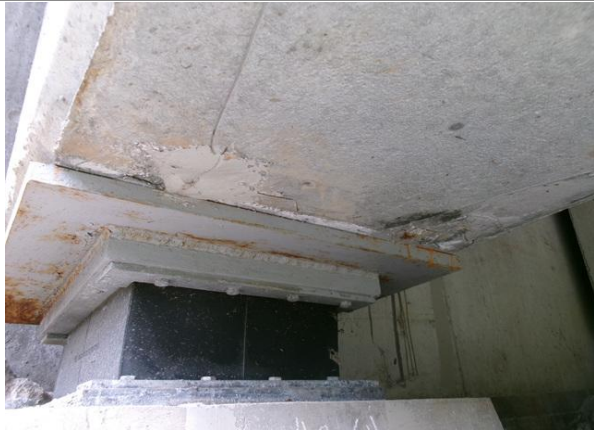
| 손상현황 | • S4-G1 파손(0.1×0.1) | 손상현황 | • S4-G3 박리(0.1×0.1) |
| 원 인 | • 시공미흡, 외부 충격 | 원 인 | • 다짐불량, 외기영향 |

| 조치방안 | • 단면보수 | 조치방안 | • 단면보수 |

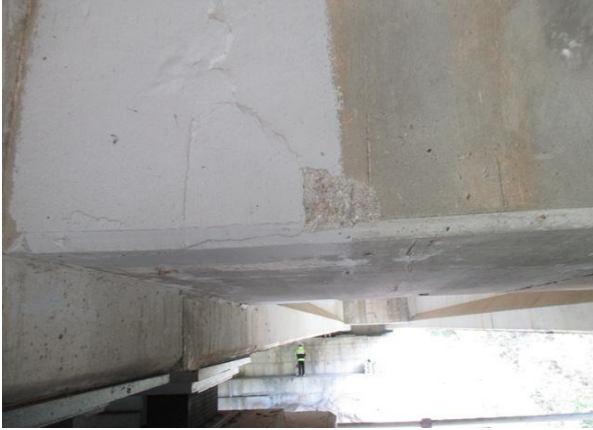
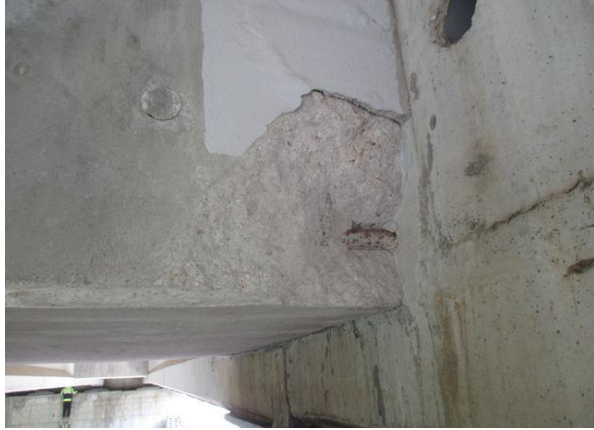
| 손상현황 | • S2 CB1 G1~1 파손(0.1×0.1) | 손상현황 | • S2 CB1 G2~3 박락 및 철근노출(0.3×0.8) |
| 원 인 | • 보수미흡(마감불량) | 원 인 | • 단부 응력집중, 보수미흡 |

| 조치방안 | • 단면보수 | 조치방안 | • 단면보수 |

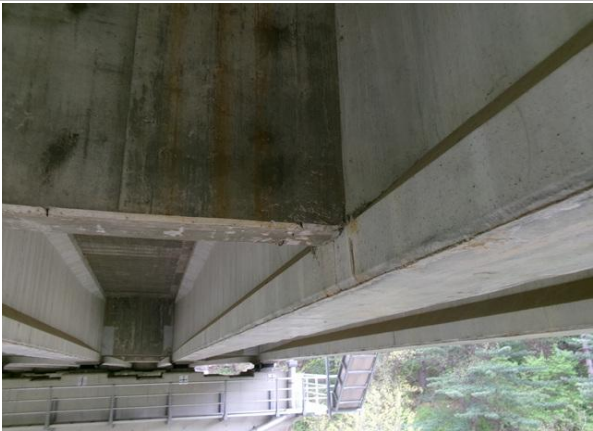
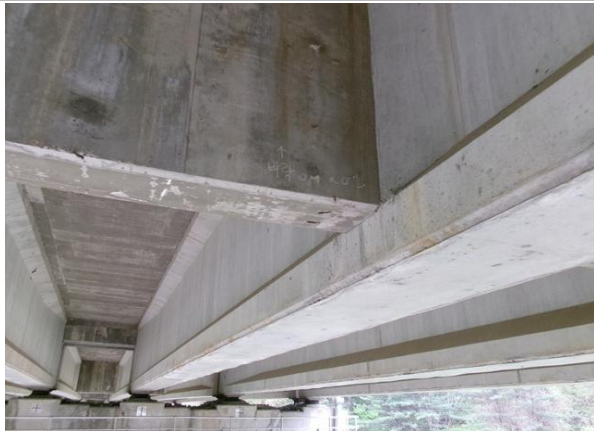
| 손상현황 | • S2 CB2 G2~3 재료분리(0.5×0.5) | 손상현황 | • S3 CB2 G3~4 철물노출(6EA) |
| 원 인 | • 다짐불량 | 원 인 | • 시공미흡(마감불량) |

| 조치방안 | • 단면보수 | 조치방안 | • 단면보수 |

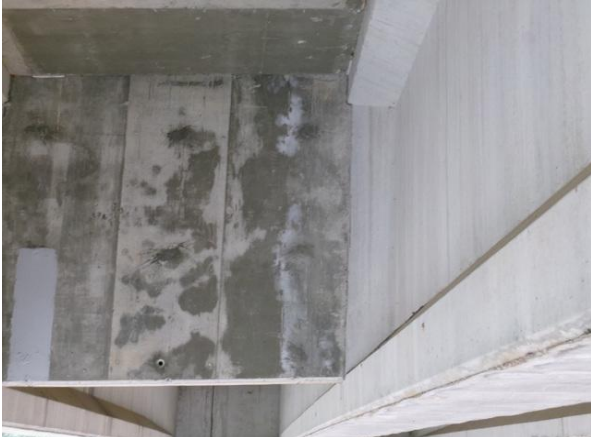
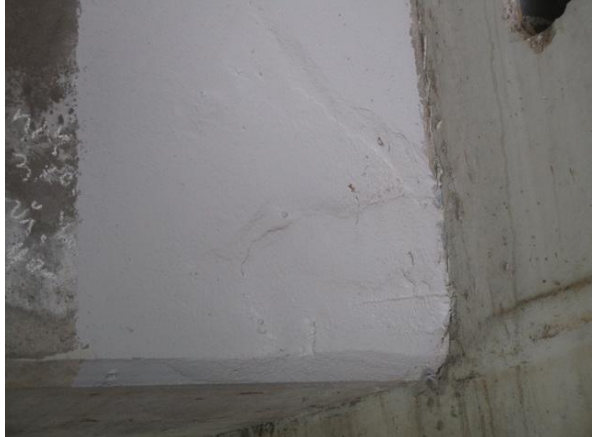
| 손상현황 | • S4 CB2 G2~3 백태(0.1×1.8) | 손상현황 | • S1 들뜸 보수완료 |
| 원 인 | • 표면 습기흡착, 장기공용 | 원 인 | — |

| 조치방안 | • 표면처리 | 조치방안 | • 보수 상태양호 |

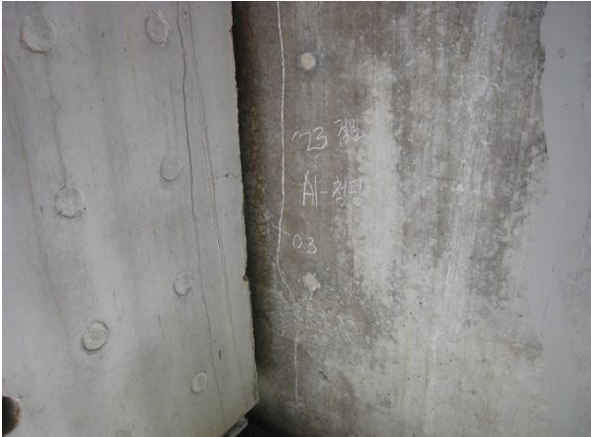
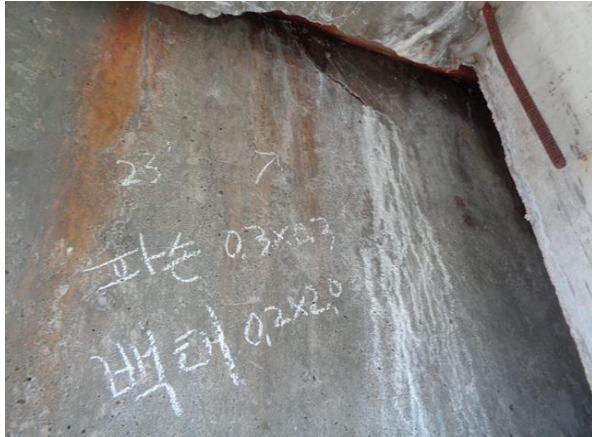
| 손상현황 | • A1 흉벽 수직균열(폭 0.3mm이상) | 손상현황 | • A1 흉벽 파손, 백태(0.3×0.3) |
| 원 인 | • 초기 건조수축, 온도변화 | 원 인 | • 우수유입, 수분흡착, 외부충격 |

| 조치방안 | • 주입보수 | 조치방안 | • 단면보수 |

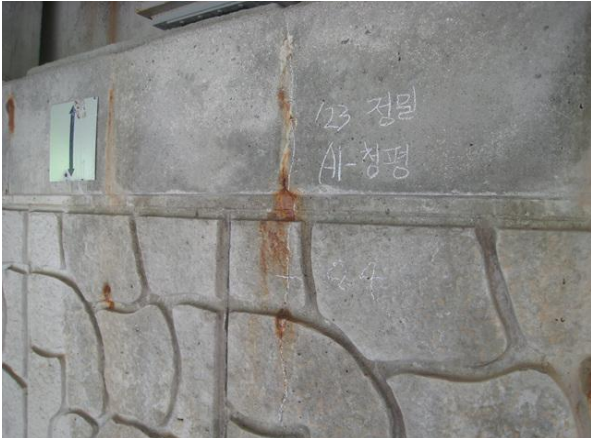
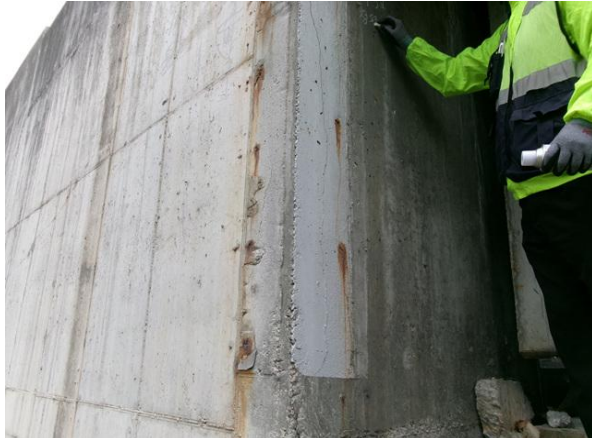
| 손상현황 | • A1 구체 수직균열(폭 0.3mm이상) | 손상현황 | • A2 흉벽 파손(0.4×2.5) |
| 원 인 | • 초기 건조수축, 온도변화 | 원 인 | • 균열부 우수유입, 손상 진전 |

| 조치방안 | • 주입보수 | 조치방안 | • 단면보수 |

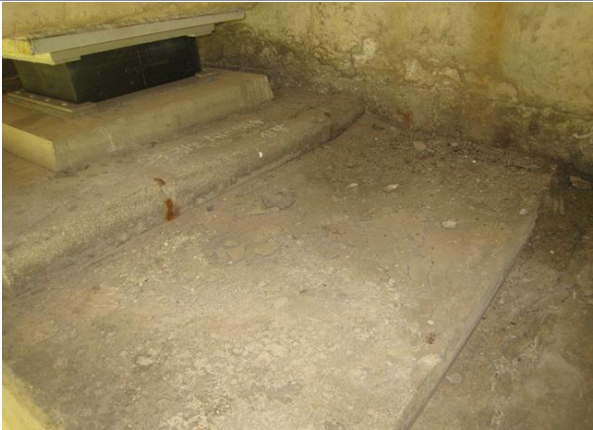
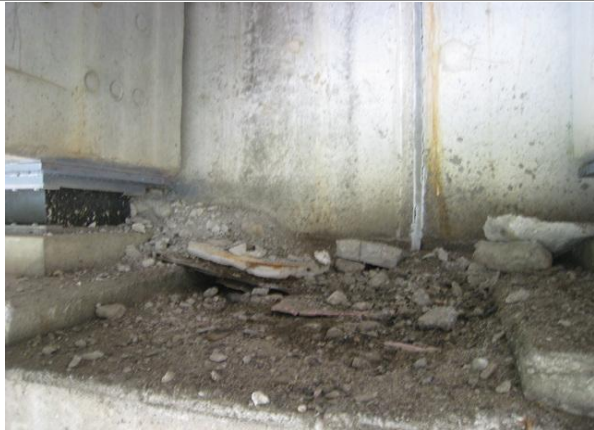
| 손상현황 | • A2 구체 표면박리(0.5×1.0) | 손상현황 | • A2 구체 페콘크리트 퇴적 |
| 원 인 | • 우수채수, 표면열화 | 원 인 | • 후처리 미흡 |

| 조치방안 | • 단면보수 | 조치방안 | • 정비 |

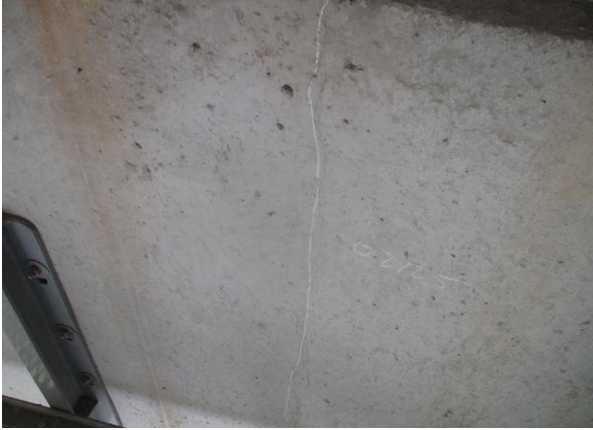
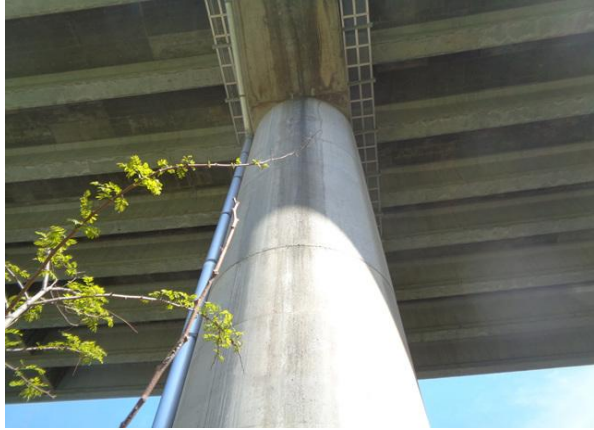
| 손상현황 | • P1 코핑부 균열(폭 0.3mm미만) | 손상현황 | • P2 기둥부 누수흔적(1.0×20.0) |
| 원 인 | • 건조수축, 온도변화 등 | 원 인 | • 우수유입, 표면열화 |

| 조치방안 | • 표면처리 | 조치방안 | • 표면처리 |

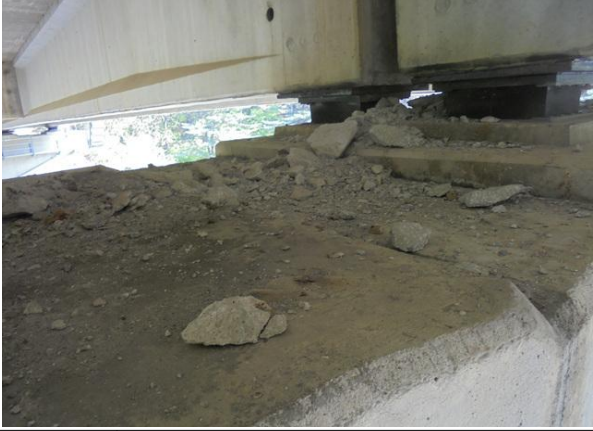
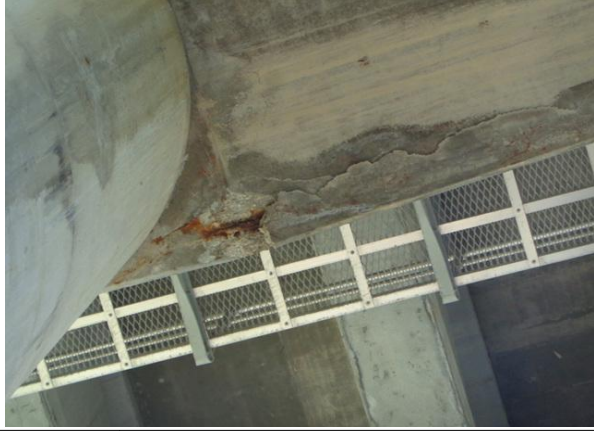
| 손상현황 | • P2 코핑부 표면박리(0.7×2.0) | 손상현황 | • P2 코핑부 파손 및 철근노출(0.5×3.0) |
| 원 인 | • 장기공용, 우수유입 | 원 인 | • 손상부 우수유입, 철근부식(팽창압) |

| 조치방안 | • 단면보수 | 조치방안 | • 단면보수(방청) |

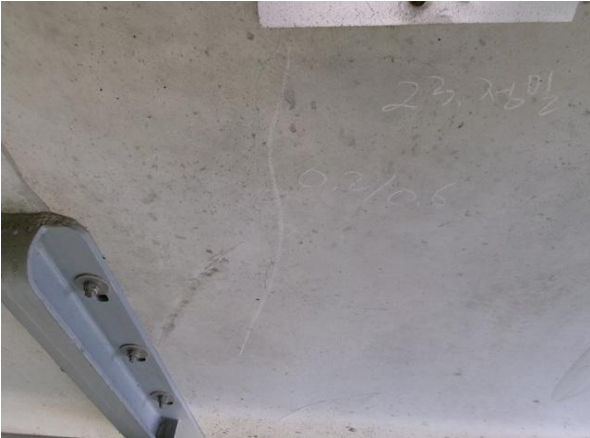
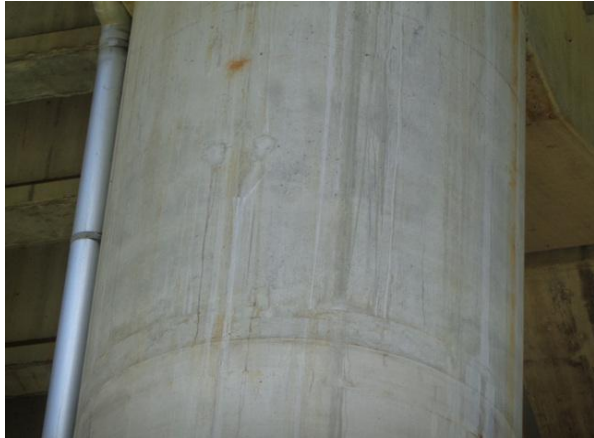
| 손상현황 | • P2 코핑부부 균열(폭 0.3mm미만) | 손상현황 | • P3 기둥부 균열(폭 0.3mm미만) |
| 원 인 | • 건조수축, 온도변화 등 | 원 인 | • 건조수축, 온도변화 등 |

| 조치방안 | • 표면처리 | 조치방안 | • 표면처리 |

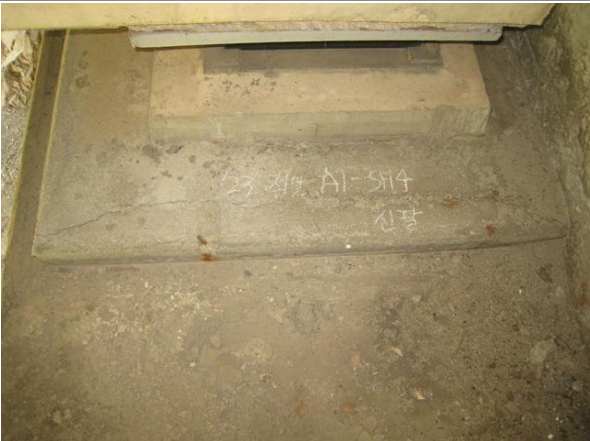
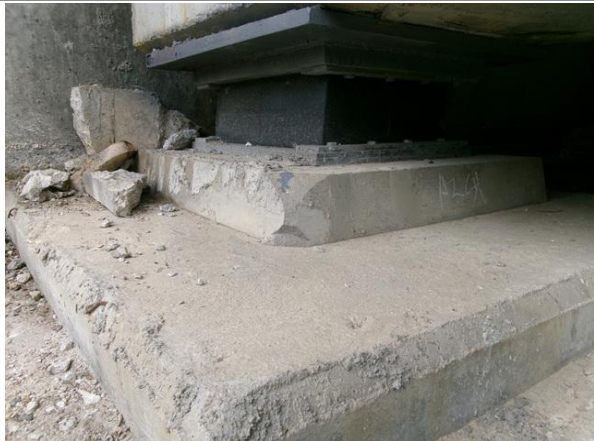
| 손상현황 | • A1-SH4 받침콘크리트 들뜸 (0.2×1.5) | 손상현황 | • A2-SH1 받침물탈 파손(0.1×0.1) |
| 원 인 | • 건조수축, 우수유입(손상진전) | 원 인 | • 외부충격 |

| 조치방안 | • 단면보수 | 조치방안 | • 단면보수 |

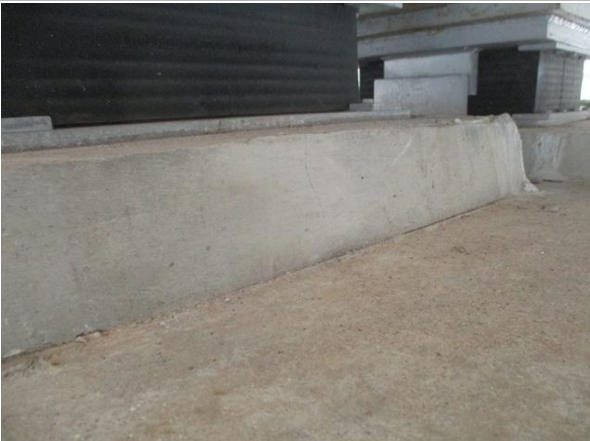
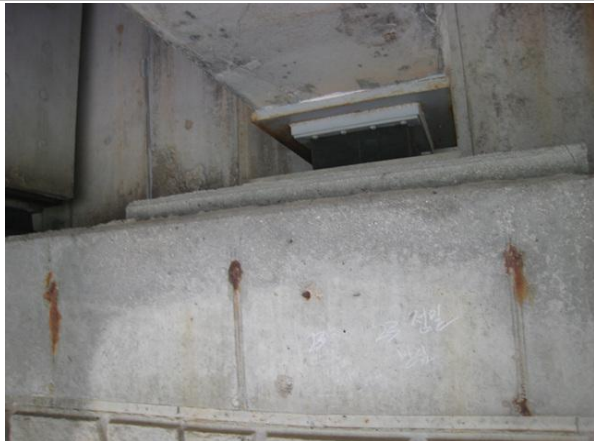
| 손상현황 | • P1-SH2 물탈 균열(폭 0.3mm미만) | 손상현황 | • A1-SH4 받침표지판 탈락(1EA) |
| 원 인 | • 초기 건조수축, 온도변화 | 원 인 | • 표지판 노후화 |

| 조치방안 | • 표면처리 | 조치방안 | • 재설치 |

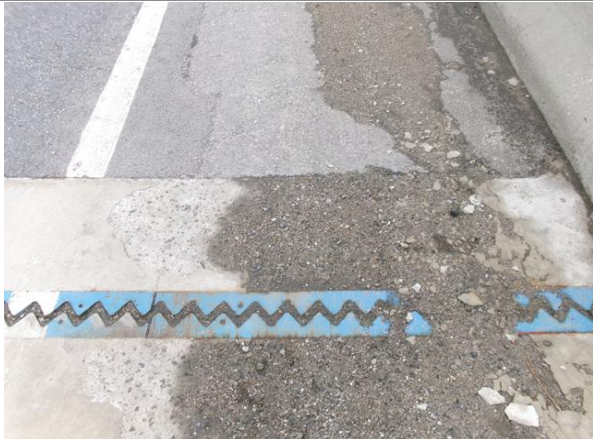
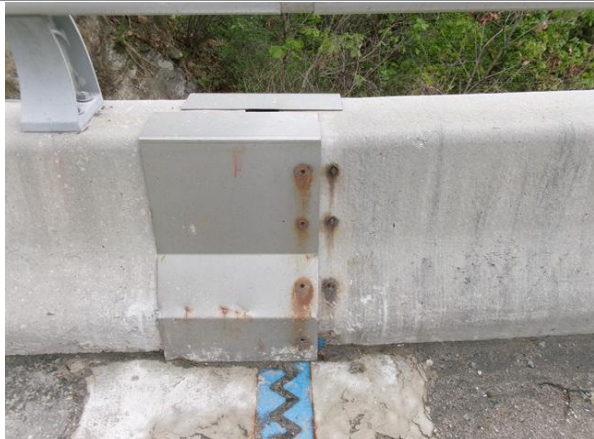
| 손상현황 | • A1 후타재 박리(0.5×1.5) | 손상현황 | • A1 차수판 볼트탈락(4EA) |
| 원 인 | • 시공미흡, 우수침투 | 원 인 | • 공용 중 |

| 조치방안 | • 단면보수 | 조치방안 | • 재설치 |

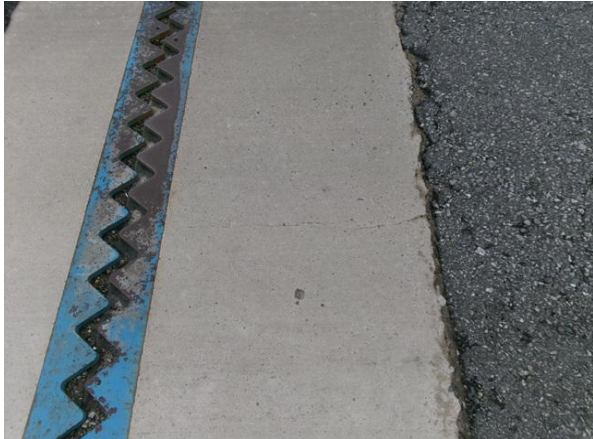
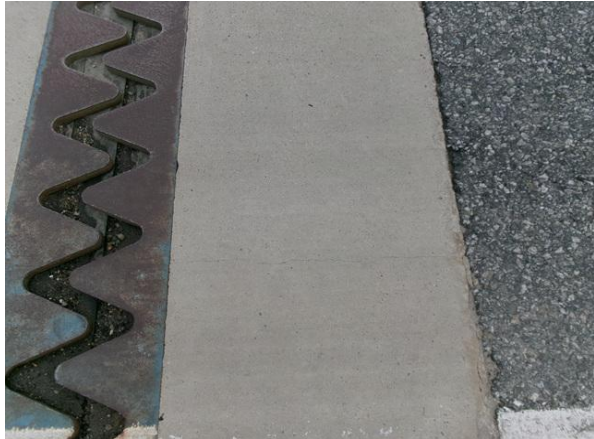
| 손상현황 | • A1 후타재 균열(폭 0.3mm미만) | 손상현황 | • P2 후타재 균열(폭 0.3mm미만) |
| 원 인 | • 건조수축, 차량충격 등 | 원 인 | • 건조수축, 차량충격 등 |

| 조치방안 | • 표면처리 | 조치방안 | • 표면처리 |

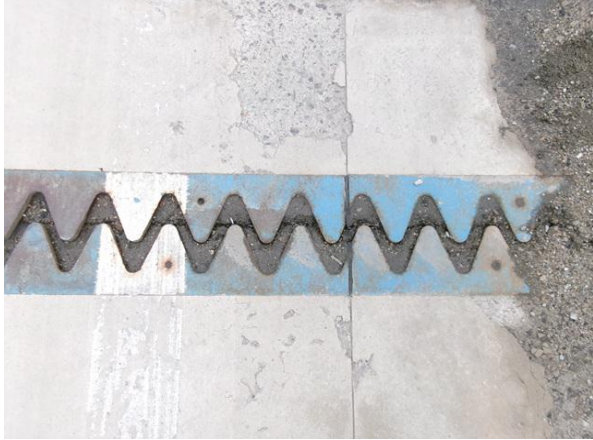
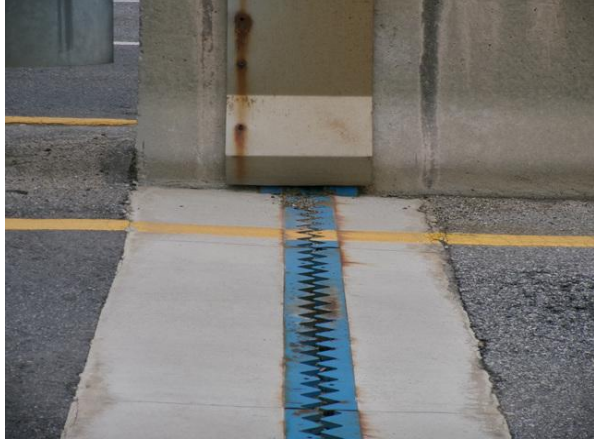
| 손상현황 | • P2 유간 토사퇴적 | 손상현황 | • A2 본체 표면부식(0.1×1.0) |
| 원 인 | • 비산물 및 토사적치 | 원 인 | • 강제 노후화, 공용년수 증가 |

| 조치방안 | • 정비 | 조치방안 | • 도장보수 |

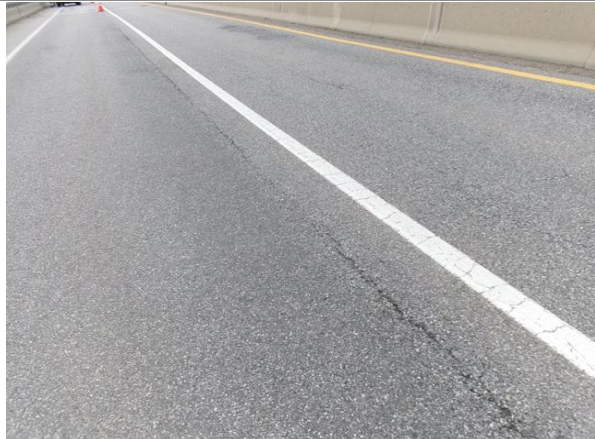
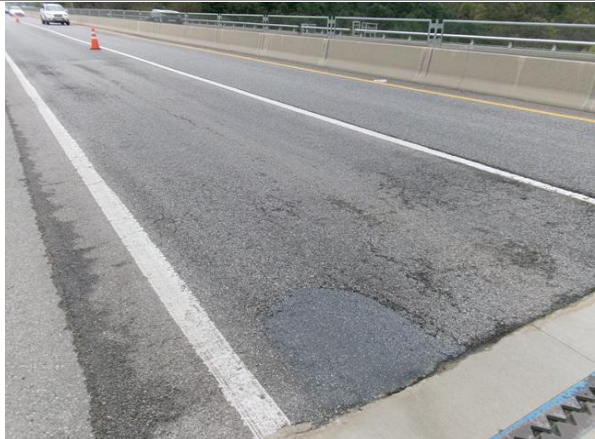
| 손상현황 | • S1 아스콘 균열(L=15.0m) | 손상현황 | • S1 아스콘 망상균열(3.0×15.0) |
| 원 인 | • 장기공용, 건조수축 | 원 인 | • 장기공용, 시공미흡 |

| 조치방안 | • 아스콘 실링 | 조치방안 | • 재포장 |

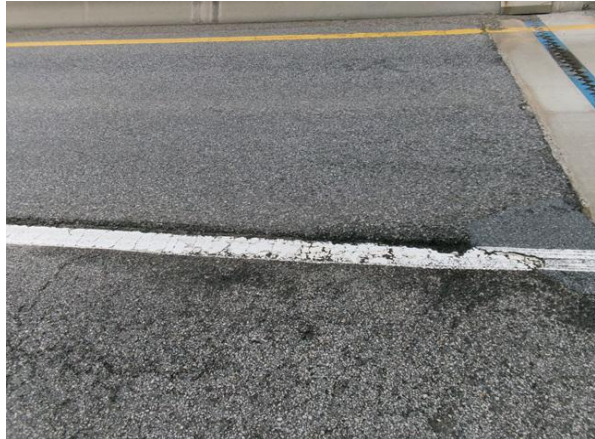
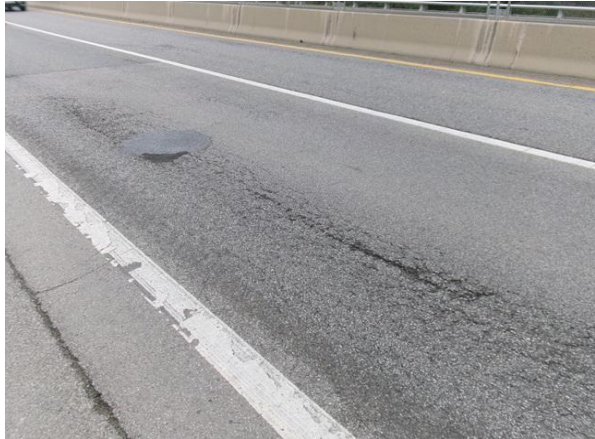
| 손상현황 | • S1 아스콘 패임(15.0×0.2) | 손상현황 | • S3 아스콘 망상균열(6.0×15.0) |
| 원 인 | • 재료 노후화, 포설이음부 다짐불량 | 원 인 | • 장기공용, 시공미흡 |

| 조치방안 | • 아스콘 패칭 | 조치방안 | • 재포장 |

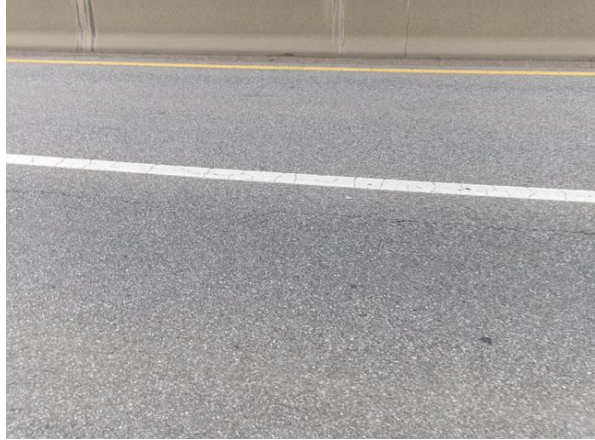
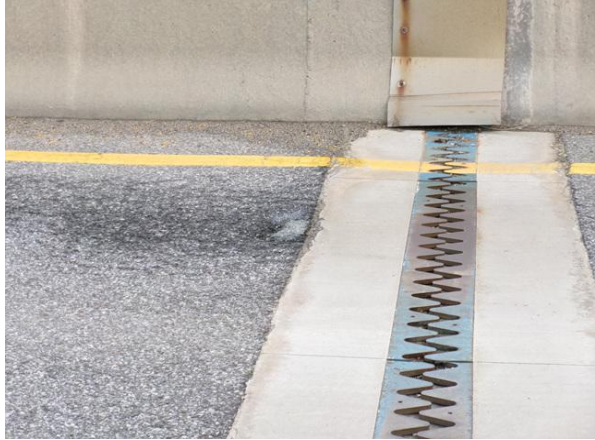
| 손상현황 | • S3 아스콘 균열(L=30.0m) | 손상현황 | • S3 아스콘 패임(0.2×0.5) |
| 원 인 | • 장기공용, 건조수축 | 원 인 | • 재료 노후화, 차량 충격 |

| 조치방안 | • 아스콘 실링 | 조치방안 | • 아스콘 패칭 |

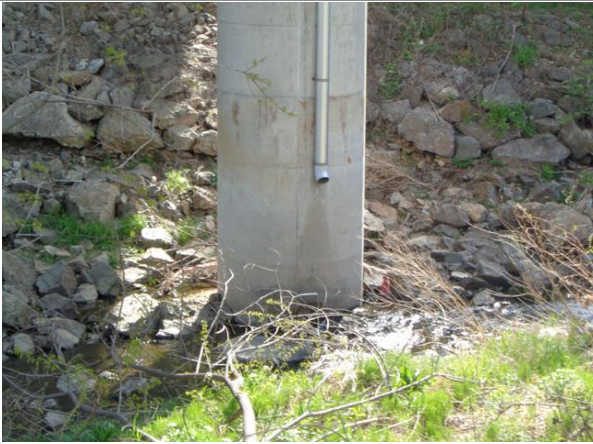
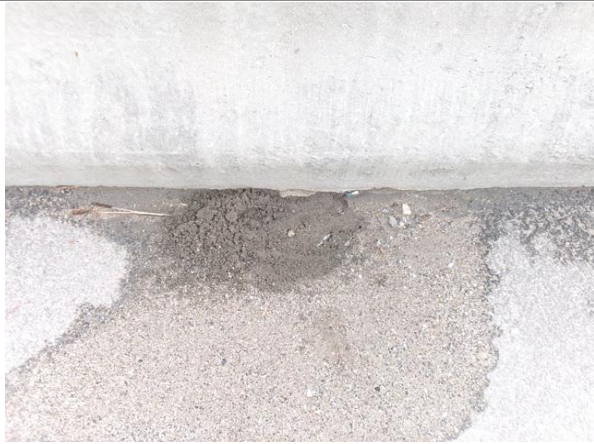
| 손상현황 | • P1 배수관 길이부족 | 손상현황 | • S1 배수구 막힘 |
| 원 인 | • 시공미흡 | 원 인 | • 비산물 퇴적 |

| 조치방안 | • 재설치 | 조치방안 | • 정비 |

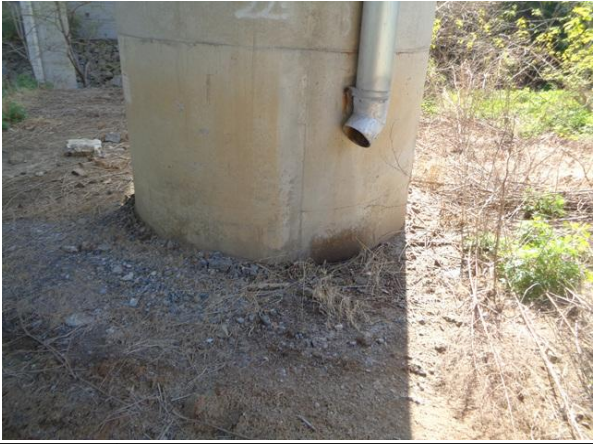
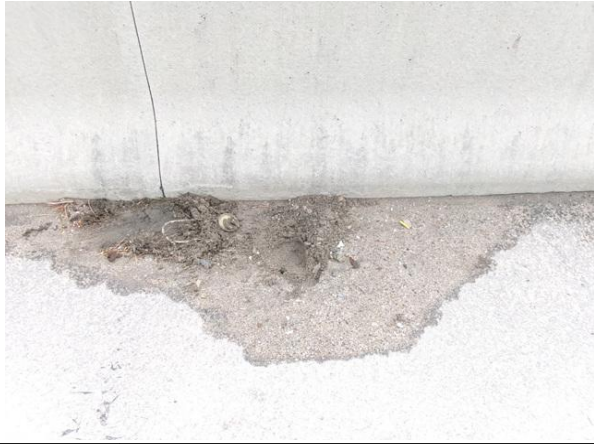
| 손상현황 | • P2 배수관 길이부족 | 손상현황 | • S2 배수구 막힘 |
| 원 인 | • 시공미흡 | 원 인 | • 비산물 퇴적 |

| 조치방안 | • 재설치 | 조치방안 | • 정비 |

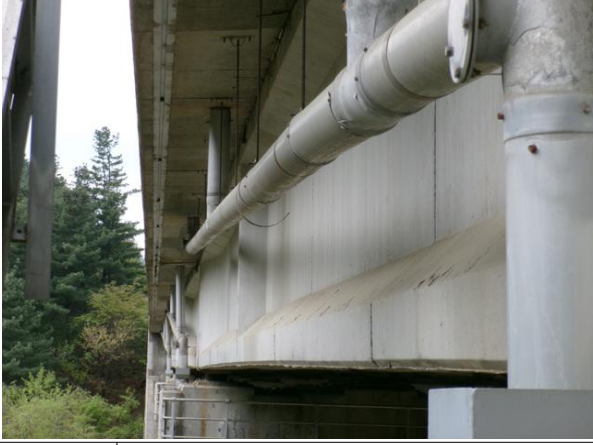
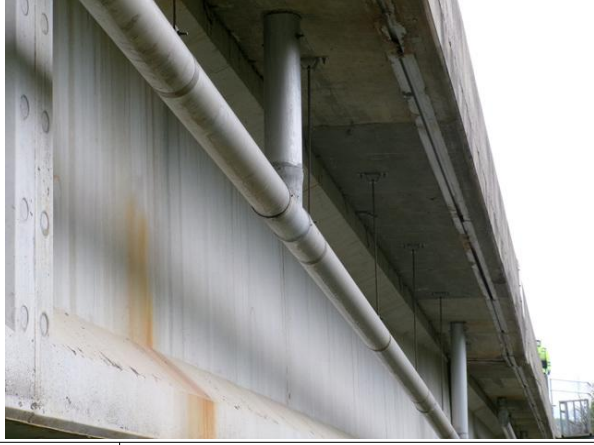
| 손상현황 | • S2 배수관 지지대 풀림 | 손상현황 | • S3 배수관이음부 누수 |
| 원 인 | • 지지대 노후화 | 원 인 | • 시공미흡 |

| 조치방안 | • 재설치 | 조치방안 | • 재설치 |

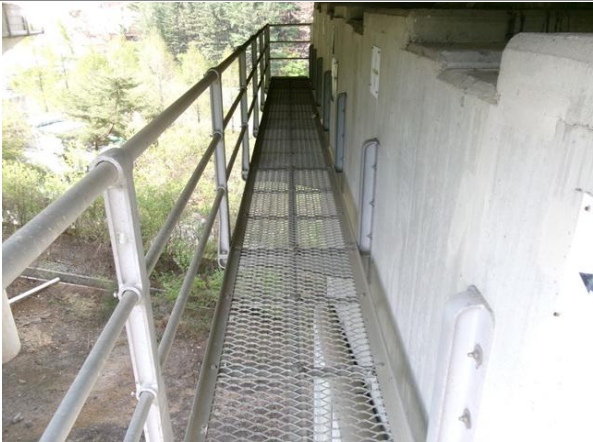
| 손상현황 | • P2 점검로 상태양호 | 손상현황 | — |
