## 8. 자작4교(하)

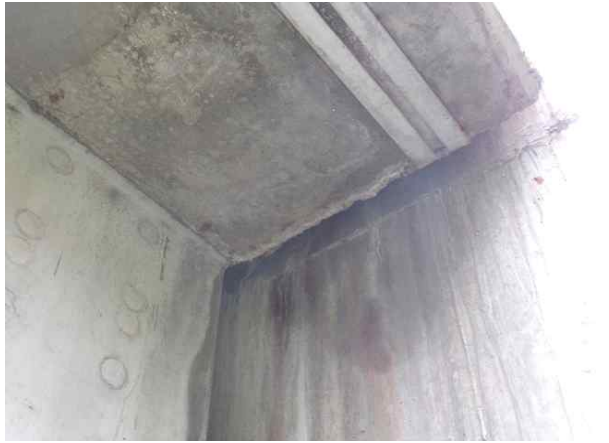
| <ul style="list-style-type: none"> <li>• S1 백태(1.0×0.2)</li> </ul> | | <ul style="list-style-type: none"> <li>• S2 균열(폭 0.3mm미만)</li> </ul> | |
| <ul style="list-style-type: none"> <li>• 표면 습기흡착, 장기공용</li> </ul> | | <ul style="list-style-type: none"> <li>• 초기 건조수축, 온도변화</li> </ul> | |

| <ul style="list-style-type: none"> <li>• 표면처리</li> </ul> | | <ul style="list-style-type: none"> <li>• 표면처리</li> </ul> | |

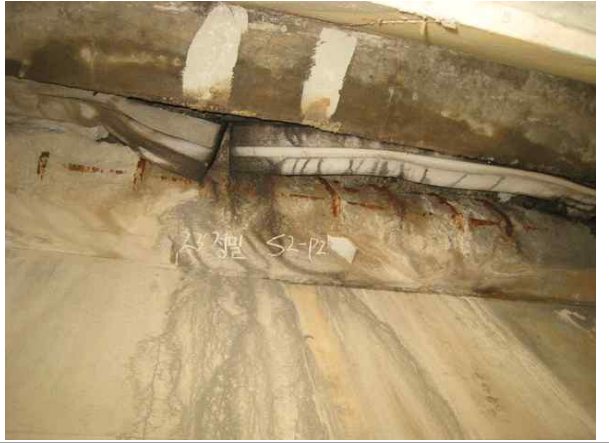
| <ul style="list-style-type: none"> <li>• S2 파손 및 철근노출(2.5×0.5)</li> </ul> | | <ul style="list-style-type: none"> <li>• S4 박락 및 철근노출(1.0×0.3)</li> </ul> | |
| <ul style="list-style-type: none"> <li>• 손상부 우수유입, 철근부식(팽창압)</li> </ul> | | <ul style="list-style-type: none"> <li>• 손상부 우수유입, 철근부식(팽창압)</li> </ul> | |

| <ul style="list-style-type: none"> <li>• 단면보수(방청)</li> </ul> | | <ul style="list-style-type: none"> <li>• 단면보수(방청)</li> </ul> | |

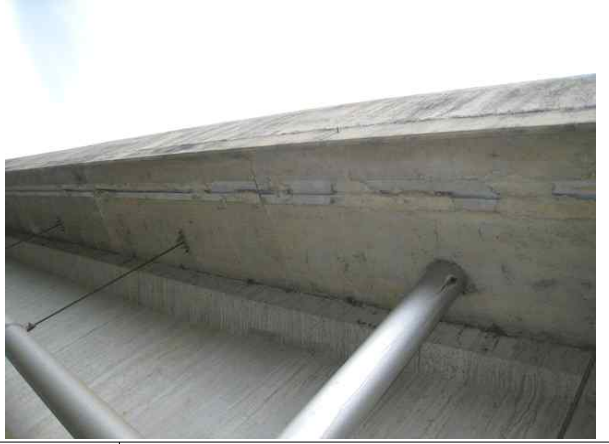
| <ul style="list-style-type: none"> <li>• S2 물끊기홈 시공불량</li> </ul> | | <ul style="list-style-type: none"> <li>• S1~4 물끊기홈 재설치</li> </ul> | |
| <ul style="list-style-type: none"> <li>• 시공미흡</li> </ul> | | - | |

| <ul style="list-style-type: none"> <li>• 주의관찰</li> </ul> | | - | |

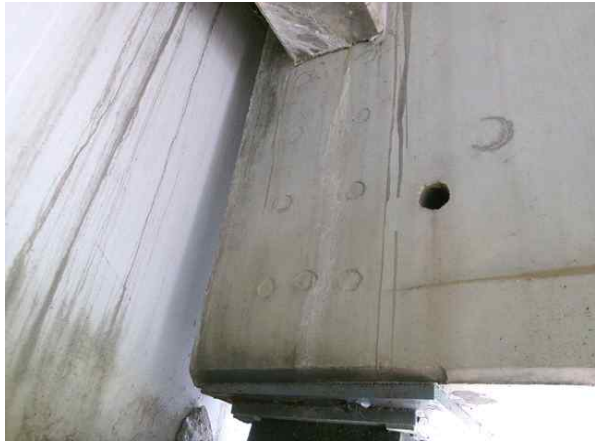
| | <ul style="list-style-type: none"> <li>• S1-G1 백태(0.2×1.5)</li> </ul> | 손상현황 | • 외관 상태양호 |
| 원 인 | • 우수유입, 습기흡착 | 원 인 | — |

| 조치방안 | • 표면처리 | 조치방안 | — |

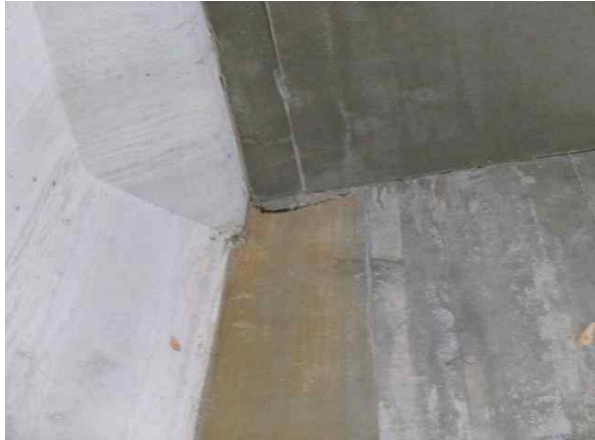
| 손상현황 | • S1 CB1 G1~2 박락(0.1×0.1) | 손상현황 | • S3 CB2 G2~3 타이홀 마감불량 |
| 원 인 | • 단부 응력집중 | 원 인 | • 시공미흡 |

| 조치방안 | • 단면보수 | 조치방안 | • 주의관찰 |

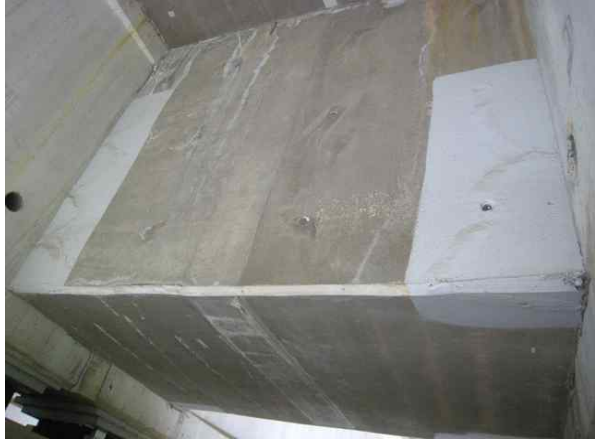
| 손상현황 | • S2 들뜸 보수완료 | 손상현황 | • S3 박락 및 철근노출 보수완료 |

| 조치방안 | • 보수 상태양호 | 조치방안 | • 보수 상태양호 |

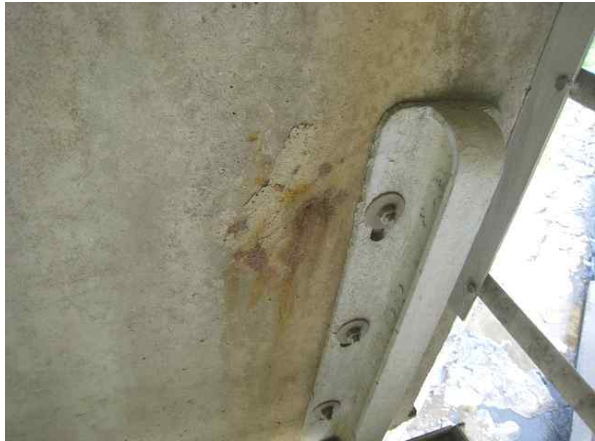
| <ul style="list-style-type: none"> <li>• P2 코핑부 녹물오염</li> </ul> | | <ul style="list-style-type: none"> <li>손상현황 • P2 코핑부 균열(폭 0.3mm미만)</li> </ul> | |
| <ul style="list-style-type: none"> <li>원 인 • 손상부 우수유입</li> </ul> | | <ul style="list-style-type: none"> <li>원 인 • 건조수축, 온도변화 등</li> </ul> | |

| <ul style="list-style-type: none"> <li>조치방안 • 표면처리</li> </ul> | | <ul style="list-style-type: none"> <li>조치방안 • 표면처리</li> </ul> | |

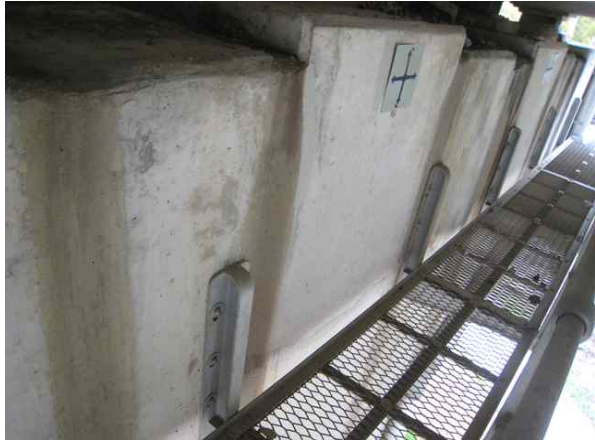
| <ul style="list-style-type: none"> <li>손상현황 • P2 코핑부 누수흔적 (2.0×5.0)</li> </ul> | | <ul style="list-style-type: none"> <li>손상현황 • P2 코핑부 폐콘크리트 퇴적</li> </ul> | |
| <ul style="list-style-type: none"> <li>원 인 • 표면 우수유입</li> </ul> | | <ul style="list-style-type: none"> <li>원 인 • 후처리 미흡</li> </ul> | |

| <ul style="list-style-type: none"> <li>조치방안 • 표면처리</li> </ul> | | <ul style="list-style-type: none"> <li>조치방안 • 정비</li> </ul> | |

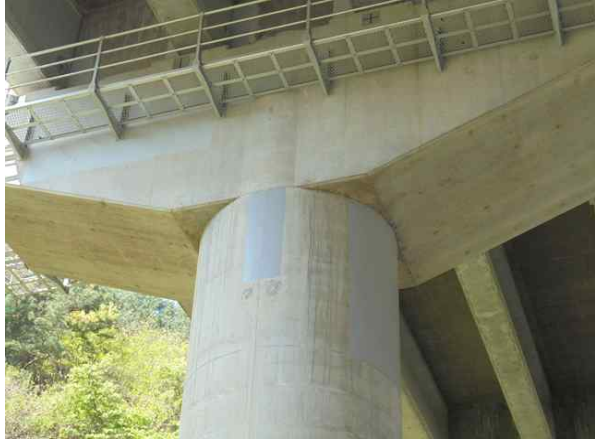
| <ul style="list-style-type: none"> <li>손상현황 • P3 기둥부 균열 보수실시</li> </ul> | | <ul style="list-style-type: none"> <li>손상현황 • P1 코핑부 균열 보수실시</li> </ul> | |

| <ul style="list-style-type: none"> <li>조치방안 • 보수 상태양호</li> </ul> | | <ul style="list-style-type: none"> <li>조치방안 • 보수 상태양호</li> </ul> | |

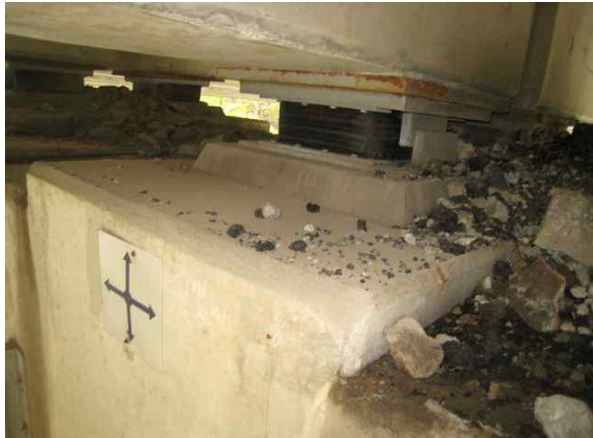
| | <ul style="list-style-type: none"> <li>• P2 받침표지판 설치오류</li> </ul> | 손상현황 | <ul style="list-style-type: none"> <li>• P2-SH1 몰탈 균열(폭 0.3mm미만)</li> </ul> |
| 원 인 | <ul style="list-style-type: none"> <li>• 설치불량</li> </ul> | 원 인 | <ul style="list-style-type: none"> <li>• 초기 건조수축, 온도변화</li> </ul> |

| 조치방안 | <ul style="list-style-type: none"> <li>• 재설치</li> </ul> | 조치방안 | <ul style="list-style-type: none"> <li>• 표면처리</li> </ul> |

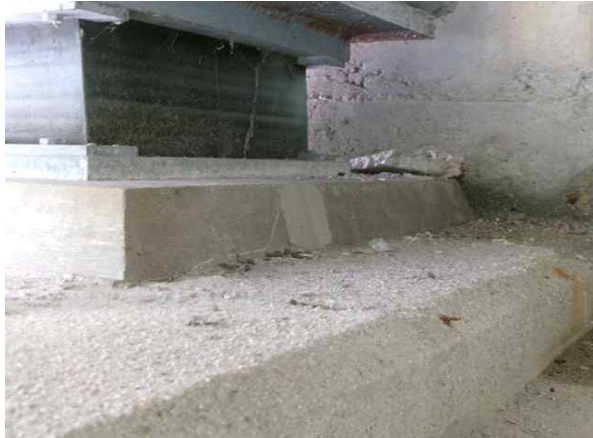
| 손상현황 | <ul style="list-style-type: none"> <li>• A2-SH1 몰탈 균열 보수실시</li> </ul> | 손상현황 | <ul style="list-style-type: none"> <li>• P2-SH1 플레이트 도장보수</li> </ul> |

| 조치방안 | <ul style="list-style-type: none"> <li>• 보수 상태양호</li> </ul> | 조치방안 | <ul style="list-style-type: none"> <li>• 보수 상태양호</li> </ul> |

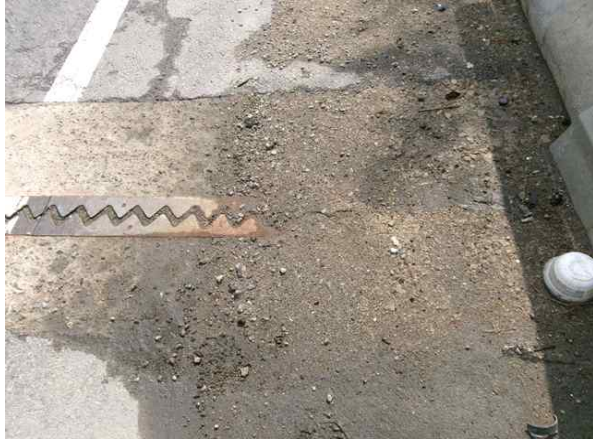
| 손상현황 | <ul style="list-style-type: none"> <li>• A1 유간 토사퇴적(10.0)</li> </ul> | 손상현황 | <ul style="list-style-type: none"> <li>• A1 차수판 볼트탈락(2EA)</li> </ul> |
| 원 인 | <ul style="list-style-type: none"> <li>• 장기공용 등</li> </ul> | 원 인 | <ul style="list-style-type: none"> <li>• 공용 중</li> </ul> |

| 조치방안 | <ul style="list-style-type: none"> <li>• 정비</li> </ul> | 조치방안 | <ul style="list-style-type: none"> <li>• 재설치</li> </ul> |

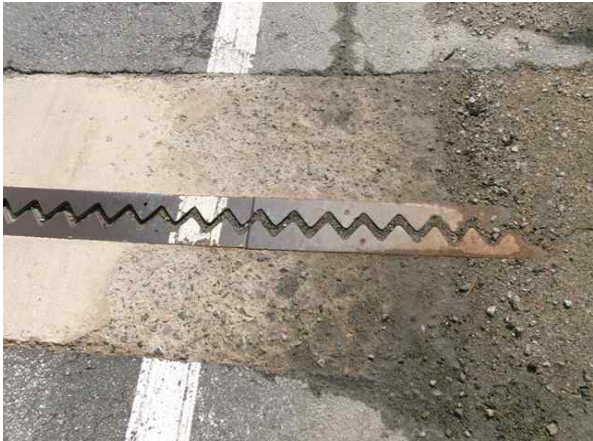
| <ul style="list-style-type: none"> <li>• A1 본체 표면부식</li> <li>• 강재 노후화, 공용년수 증가</li> </ul> | | <ul style="list-style-type: none"> <li>• A2 후타재 박리(0.5×2.0)</li> <li>• 차량 윤하중, 시공미흡</li> </ul> | |

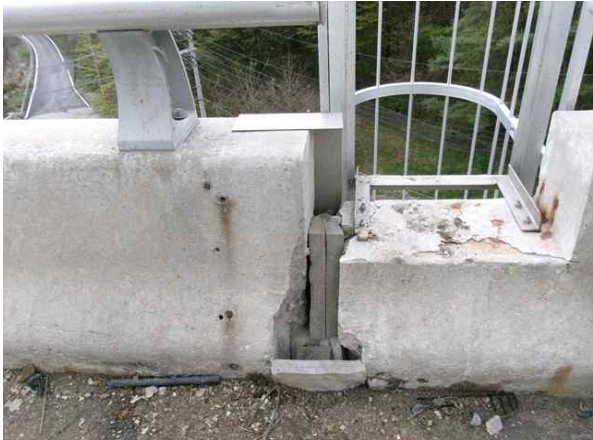
| <ul style="list-style-type: none"> <li>• P2 차수판 탈락(1EA)</li> <li>• 공용 중</li> </ul> | | <ul style="list-style-type: none"> <li>• P2 후타재 파손(0.1×1.0)</li> <li>• 차량 윤하중, 시공미흡</li> </ul> | |

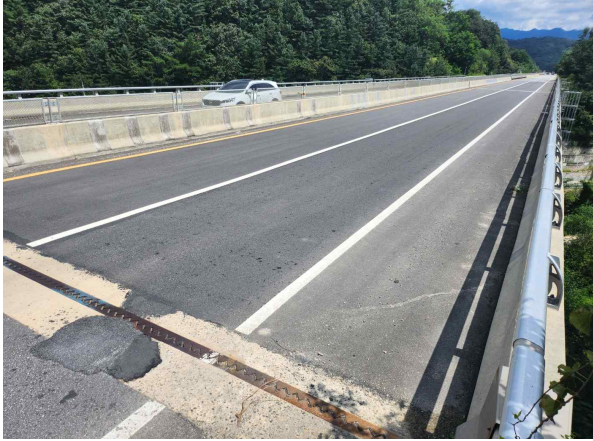
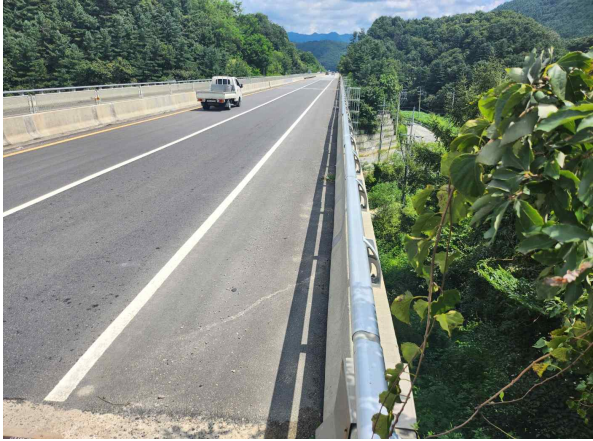
| <ul style="list-style-type: none"> <li>• 교면포장 재포장</li> </ul> | | <ul style="list-style-type: none"> <li>• 교면포장 재포장</li> </ul> | |

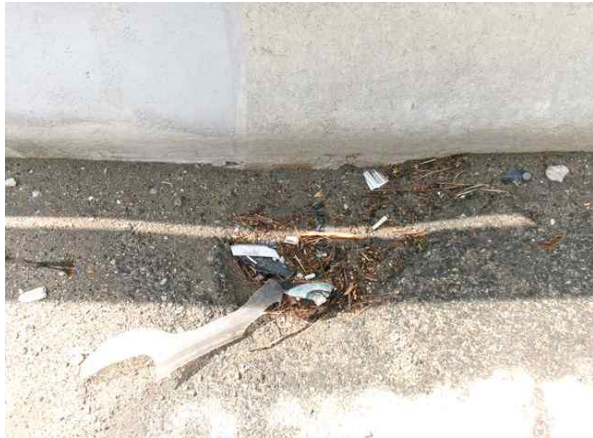
| • S1 배수구 막힘 | | • S3 배수관 길이부족 | |
| • 공용중 비산물 퇴적 | | • 시공미흡 | |

| • 정비 | | • 재설치 | |

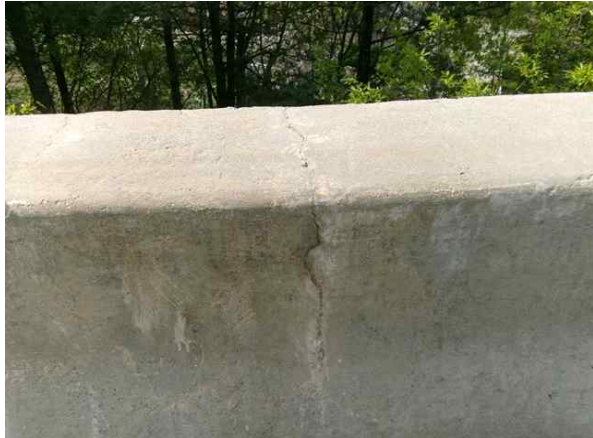
| • S1 방호벽 보수부균열(폭 0.3mm미만) | | • S1 중분대 박락(1.8×0.3) | |
| • 건조수축, 장기공용 등 | | • 외부 충격 | |

| • 표면처리 | | • 단면보수 | |

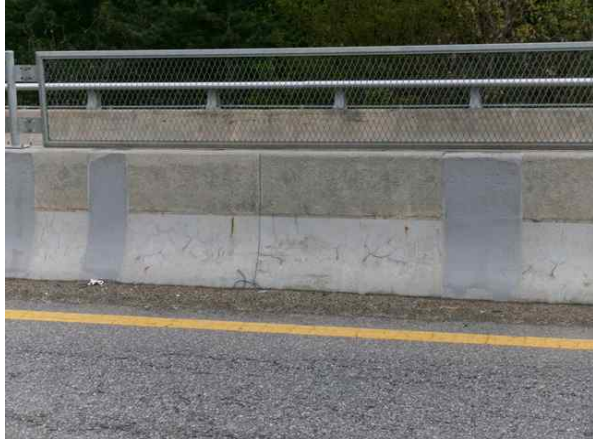
| • S1 중분대 망상균열(폭 0.3mm이상) | | • S3 방호벽 파손(0.5×0.3) | |
| • 건조수축, 거푸집 조기탈형 | | • 외부 충격 | |

| • 표면처리 | | • 단면보수 | |

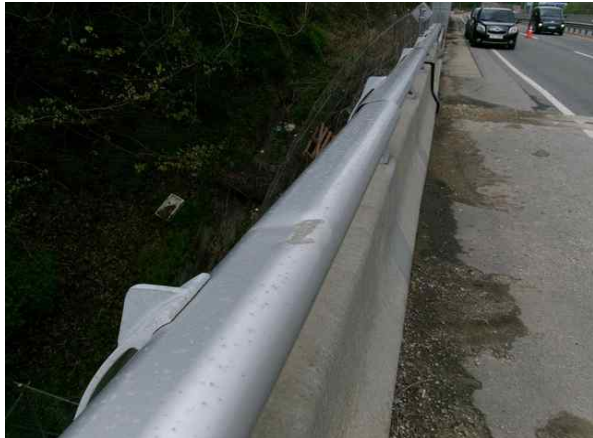
| <ul style="list-style-type: none"> <li>• S4 철재난간 변형</li> <li>• 외부 충격</li> <li>• 주의관찰</li> </ul> | | <ul style="list-style-type: none"> <li>• S4 균열, 백태 보수 실시</li> <li>—</li> <li>• 보수 상태양호</li> </ul> | |

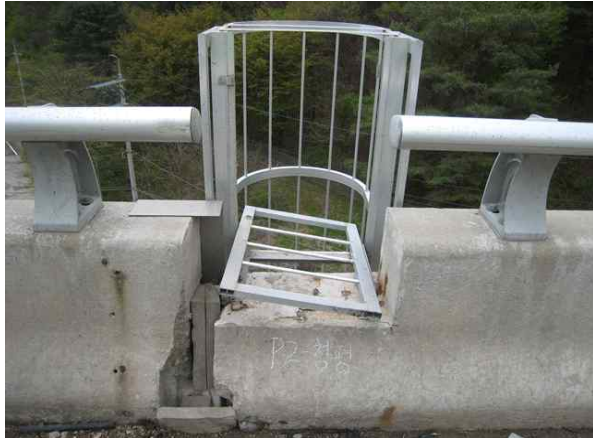
| <ul style="list-style-type: none"> <li>• P2 점검문 파손</li> <li>• 시공미흡, 외부충격</li> <li>• 정비</li> </ul> | | <ul style="list-style-type: none"> <li>• P3 잠금장치 재설치</li> <li>—</li> <li>• 설치 상태양호</li> </ul> | |
