# 1. 자작1교(상)－신팔방향

# 1. 자작1교(상)

본 시설물은 국도37호선상의 경기도 가평군 상면 읍길리에 위치한 2중 도로교량으로서, 총 연장 180.0m, 폭 14.0m로 시공되었으며, 2010년 12월에 준공되어 약 13년이 경과된 시설물이다.

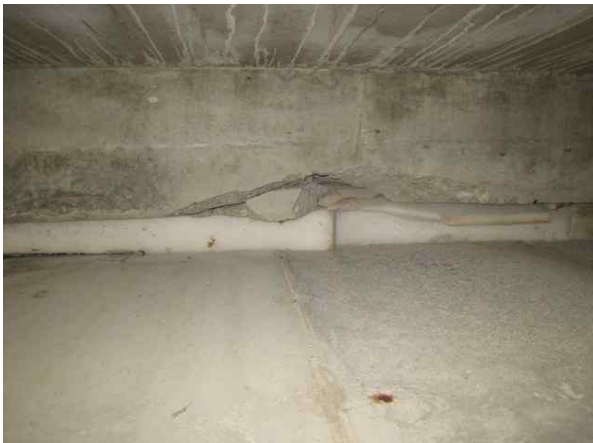
| 손상현황 | • S1 단부 파손 | 손상현황 | • S3 백태(0.2×0.5) |
| 원 인 | • 인위적인 충격(신축이음 교체) | 원 인 | • 표면 우수흡착, 장기공용 |

| 조치방안 | • 단면보수 | 조치방안 | • 표면처리 |

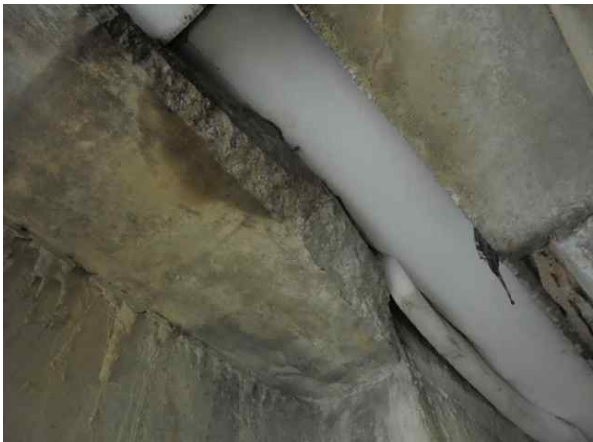
| 손상현황 | • S3 파손(0.2×0.3) | 손상현황 | • S3 파손(0.5×2.0) |
| 원 인 | • 다짐미흡, 마감불량, 거푸집탈거시 충격 | 원 인 | • 다짐미흡, 마감불량, 거푸집탈거시 충격 |

| 조치방안 | • 단면보수 | 조치방안 | • 단면보수 |

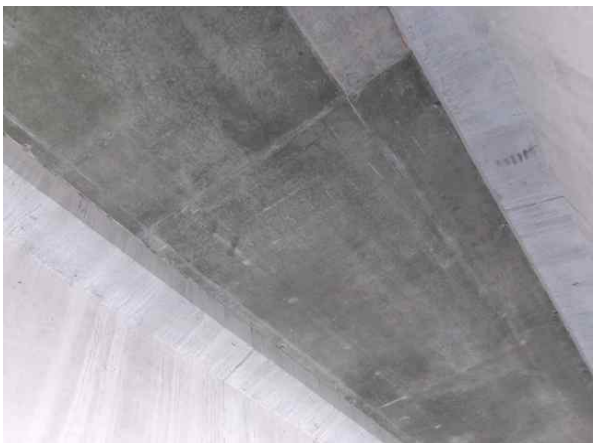
| 손상현황 | • S5 망상균열(1.5×1.5) | 손상현황 | • S5 철근노출(0.1×3.0) |
| 원 인 | • 거푸집 조기탈형, 건조수축 | 원 인 | • 피,복부족, 시공미흡 |

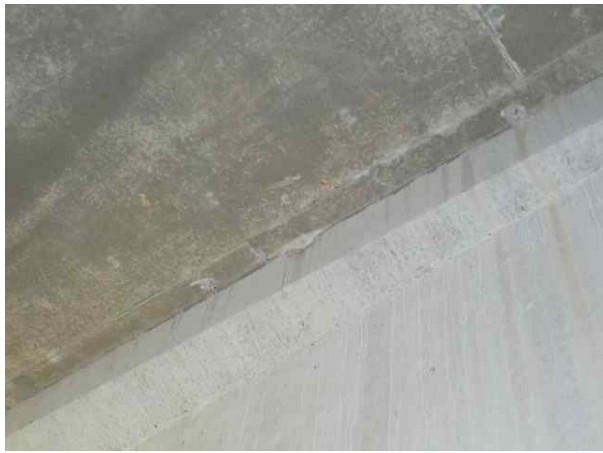
| 손상현황 | • S3-G5 파손(0.1×0.1) | 손상현황 | • S5-G6 재료분리(0.1×0.2) |
| 원 인 | • 시공미흡, 외부 충격 | 원 인 | • 다짐불량 |

| 조치방안 | • 단면보수 | 조치방안 | • 단면보수 |

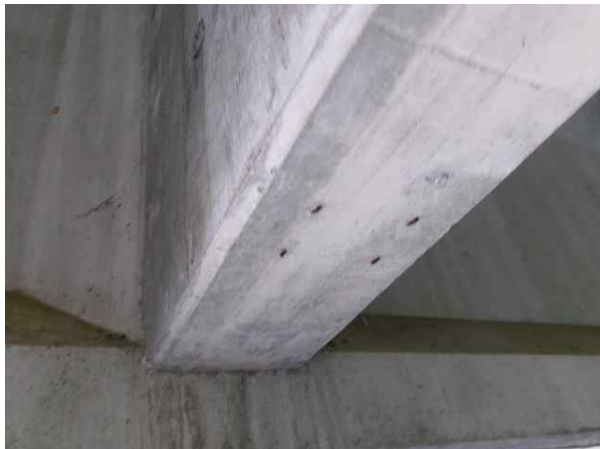
| 손상현황 | • S1 CB2 G3~4 철물노출(10EA) | 손상현황 | • S3 CB3 G2~3 망상균열 |
| 원 인 | • 시공미흡(마감불량) | 원 인 | • 시공미흡(다짐불량), 거푸집 조기탈형 |

| 조치방안 | • 단면보수 | 조치방안 | • 표면보수 |

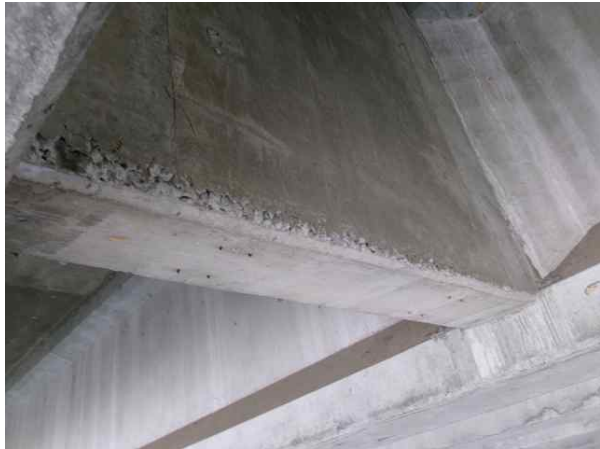
| 손상현황 | • S3 CB2 G2~3 재료분리(2.0×0.1) | 손상현황 | • S5 CB1 G1~2 들뜸(0.3×0.8) |
| 원 인 | • 다짐불량 | 원 인 | • 단부 응력집중 |

| 조치방안 | • 단면보수 | 조치방안 | • 단면보수 |

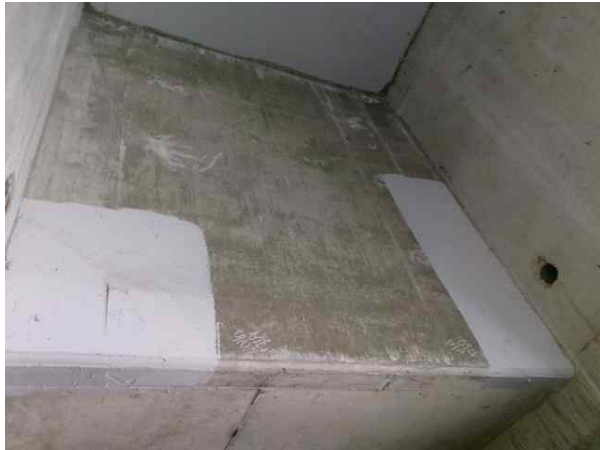
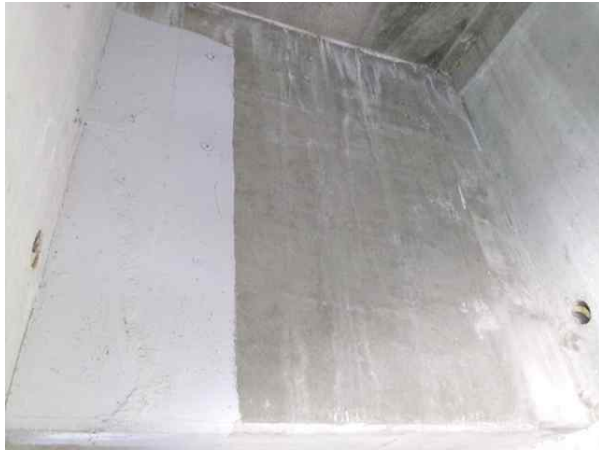
| 손상현황 | • S5 들뜸 보수완료 | 손상현황 | • S6 들뜸 보수완료 |

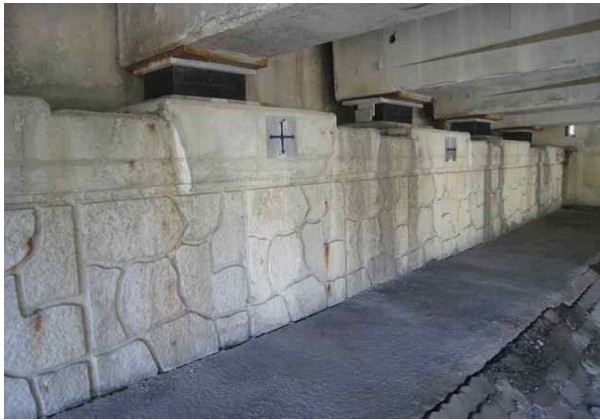
| 손상현황 | • A1 구체 누수흔적(2.0×0.1) | 손상현황 | • A1 흉벽 백태(0.5×2.0) |
| 원 인 | • 우수유입 | 원 인 | • 우수유입, 수분흡착 |

| 조치방안 | • 주의관찰 후 표면처리 | 조치방안 | • 주의관찰 후 표면처리 |

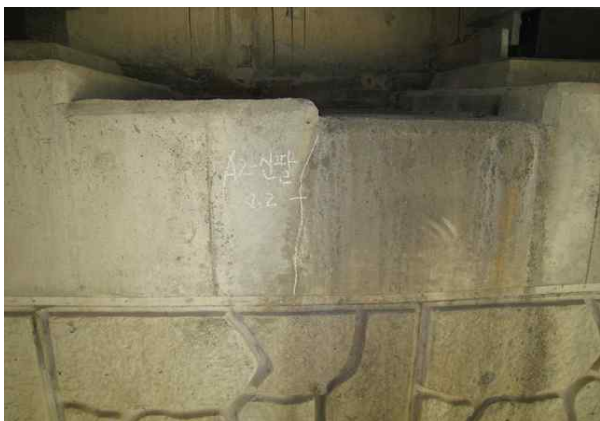
| 손상현황 | • A2 구체 수직균열(폭 0.3mm미만) | 손상현황 | • A2 흉벽 균열보수 |
| 원 인 | • 초기 건조수축, 온도변화 | 원 인 | — |

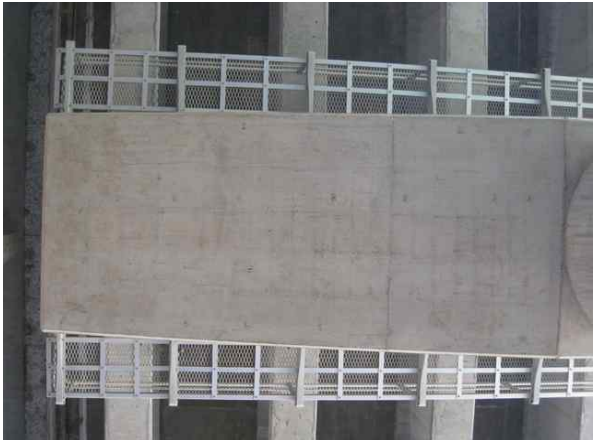
| 손상현황 | • P2 코핑부 잡철 노출 | 손상현황 | • P3 코핑부 들뜸 및 박리(2.0×5.0) |
| 원 인 | • 시공미흡, 피복부족 | 원 인 | • 우수침투, 표면열화 등 |

| 조치방안 | • 단면보수 | 조치방안 | • 단면보수 |

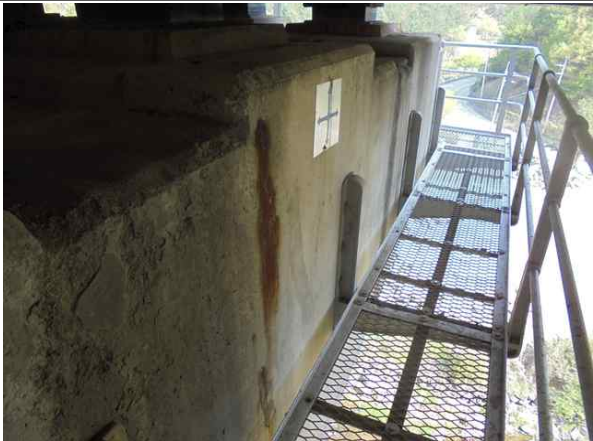
| 손상현황 | • P3 코핑부 누수흔적(2.0×5.0) | 손상현황 | • P3 코핑부 균열(폭 0.3mm이상) |
| 원 인 | • 우수유입 | 원 인 | • 건조수축, 온도변화 등 |

| 조치방안 | • 표면처리 | 조치방안 | • 주입보수 |

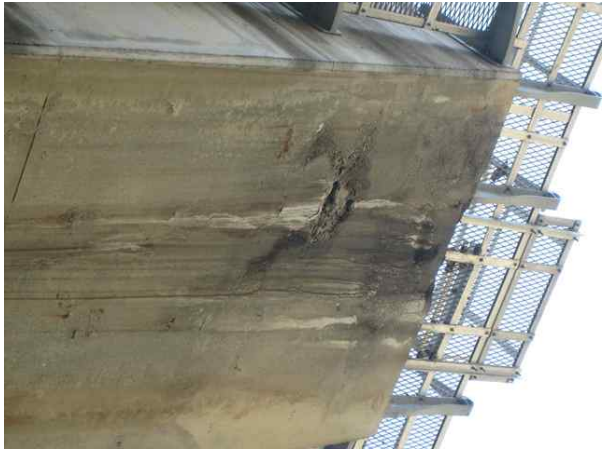
| 손상현황 | • P3 코핑부 재료분리 | 손상현황 | • P2 코핑부 균열(폭 0.3mm미만) |
| 원 인 | • 손상부 우수유입, 철근부식 | 원 인 | • 건조수축, 온도변화 등 |

| 조치방안 | • 단면보수 | 조치방안 | • 표면처리 |

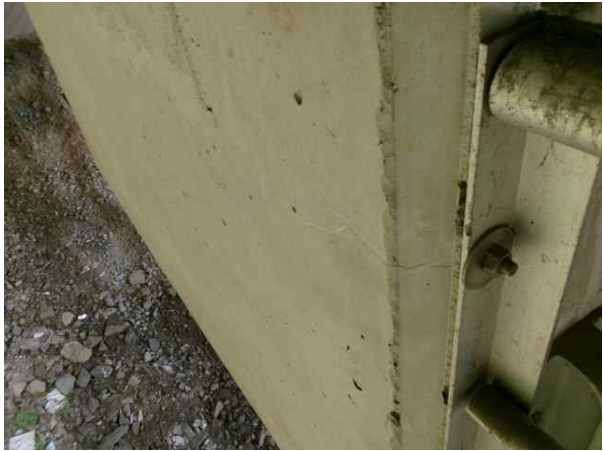
| 손상현황 | • P5 코핑부 균열(폭 0.3mm이상) | 손상현황 | • P3 코핑부 균열 보수실시 |
| 원 인 | • 건조수축, 온도변화 등 | 원 인 | - |

| 조치방안 | • 주입보수 | 조치방안 | • 보수 상태양호 |

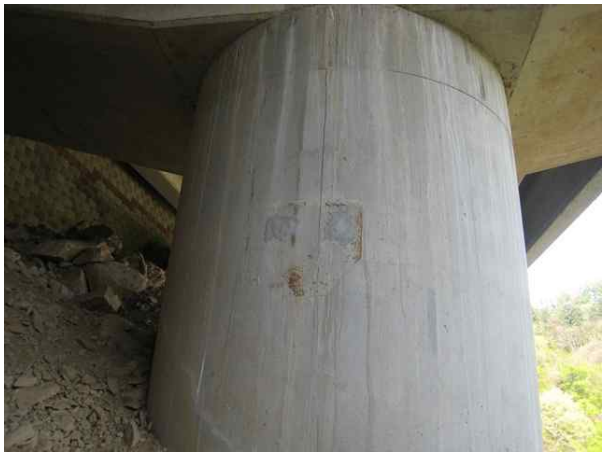
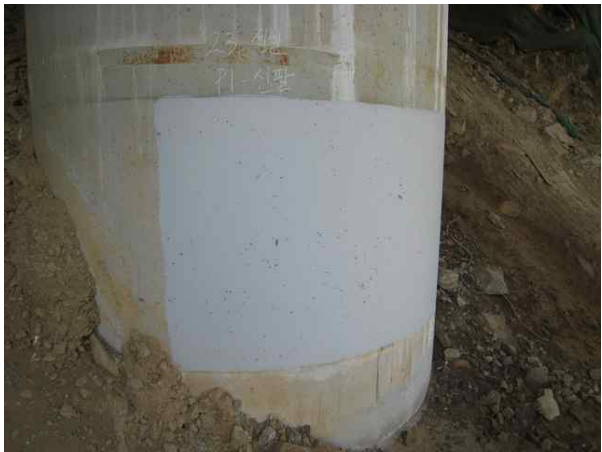
| 손상현황 | • P1 기둥부 마감불량 보수실시 | 손상현황 | • P1 기둥부 망상균열 보수실시 |

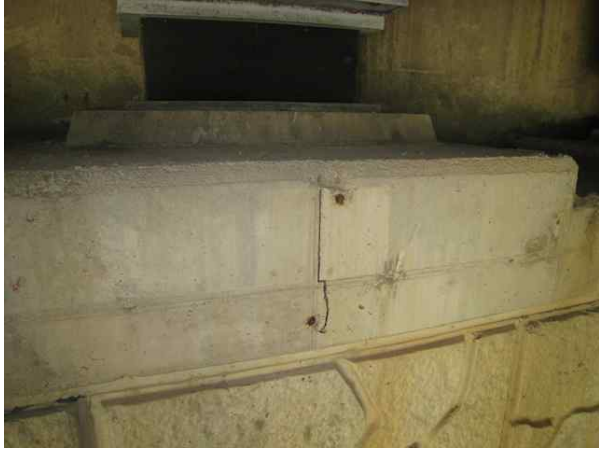
| 손상현황 | • A1-SH2 반침 표지판 탈락 | 손상현황 | • P2-SH9 몰탈 균열(폭 0.3mm미만) |
| 원 인 | • 표지판 노후화 | 원 인 | • 건조소축, 온도변화 등 |

| 조치방안 | • 재설치 | 조치방안 | • 표면처리 |

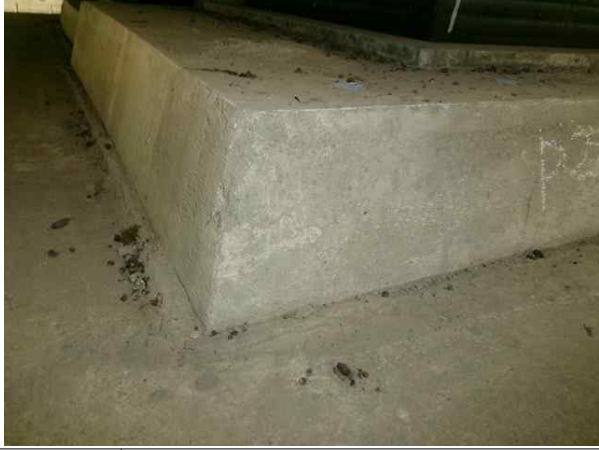
| 손상현황 | • P2-SH9 몰탈 들뜸 | 손상현황 | • P2-SH3 몰탈 파손 |
| 원 인 | • 우각부 다짐불량, 공용년수 증가 | 원 인 | • 인위적인 충격, 공용년수 증가 |

| 조치방안 | • 단면보수 | 조치방안 | • 단면보수 |

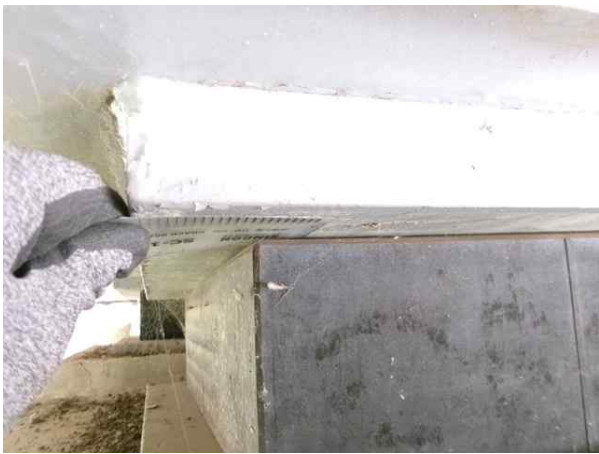
| 손상현황 | • P4-SH1 고무재 들뜸 | 손상현황 | • P4-SH2 플레이트 도장보수 |
| 원 인 | • 시공미흡, 고무재 열화 | 원 인 | — |

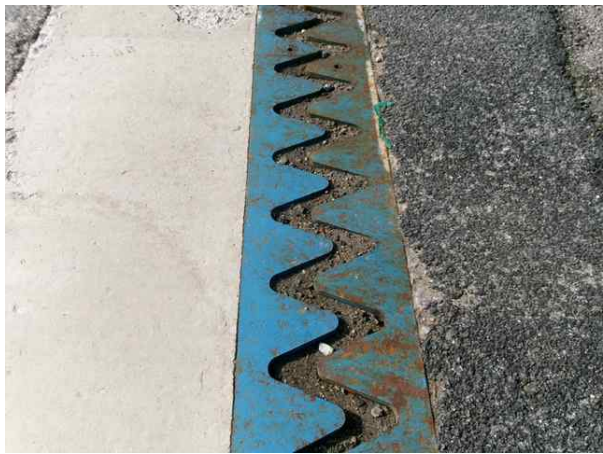
| 손상현황 | • A1 유간 토사퇴적(11.0) | 손상현황 | • A1 차수판 탈락(1EA) |
| 원 인 | • 장기공용 등 | 원 인 | • 공용 중 |

| 조치방안 | • 정비 | 조치방안 | • 재설치 |

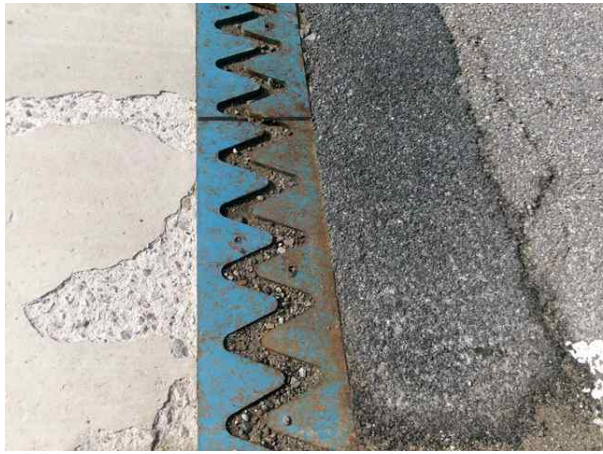
| 손상현황 | • A1 본체 표면부식(0.1×1.0) | 손상현황 | • A1 후타재 균열(폭 0.3mm미만) |
| 원 인 | • 강재 노후화, 공용년수 증가 | 원 인 | • 건조수축, 차량충격 등 |

| 조치방안 | • 도장보수 | 조치방안 | • 표면처리 |

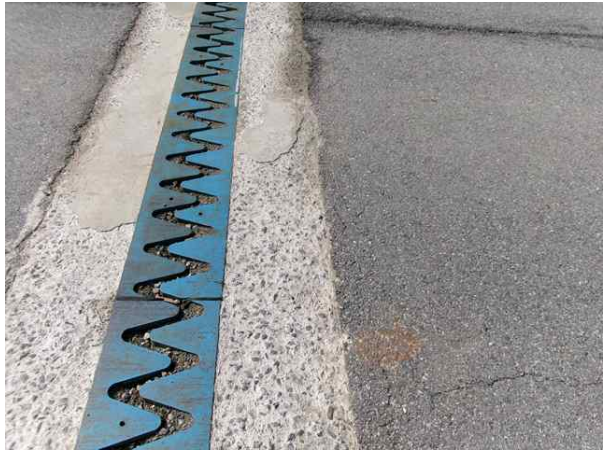
| 손상현황 | • P3 후타재 박락(0.3×15.0) | 손상현황 | • A2 후타재 파손(0.1×1.5) |
| 원 인 | • 차량 윤하중, 시공미흡 | 원 인 | • 차량 윤하중, 시공미흡 |

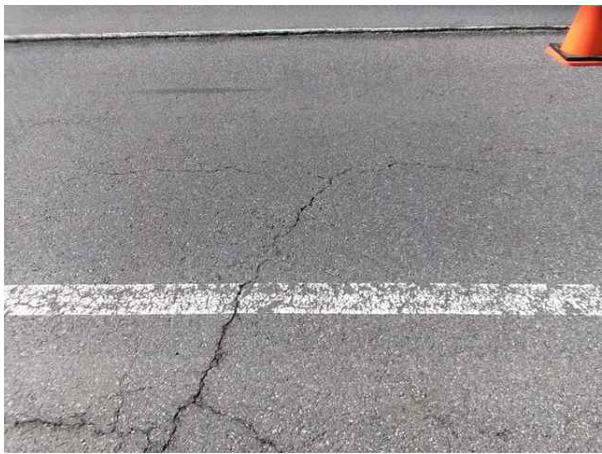
| 손상현황 | • S1 아스콘 균열(L=3.0m) | 손상현황 | • S3 아스콘 망상균열(0.5×30.0) |
| 원 인 | • 장기공용, 건조수축 | 원 인 | • 장기공용, 시공미흡 |

| 조치방안 | • 주의관찰 | 조치방안 | • 주의관찰 |

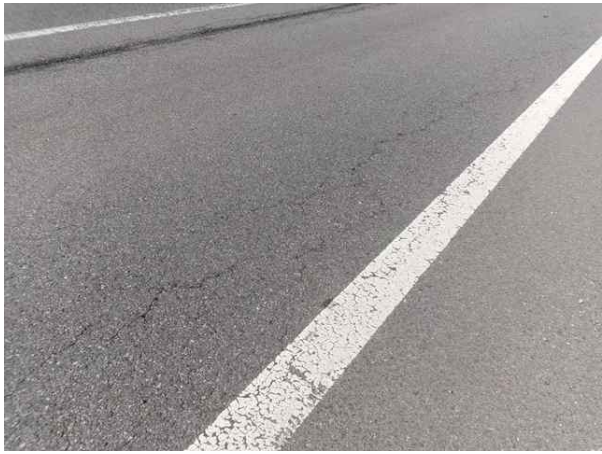
| 손상현황 | • S1 아스콘 균열(L=15.0m) | 손상현황 | • S5 아스콘 망상균열(0.5×30.0) |
| 원 인 | • 장기공용, 건조수축 | 원 인 | • 장기공용, 시공미흡 |

| 조치방안 | • 주의관찰 | 조치방안 | • 주의관찰 |

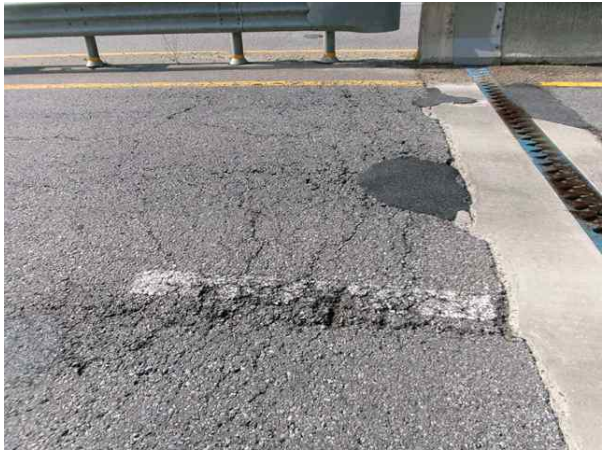
| 손상현황 | • S1 접속부 망상균열(3.0×3.0) | 손상현황 | • S1 접속부 포트홀 기 보수부 |
| 원 인 | • 장기공용, 차량 윤회중 | 원 인 | — |

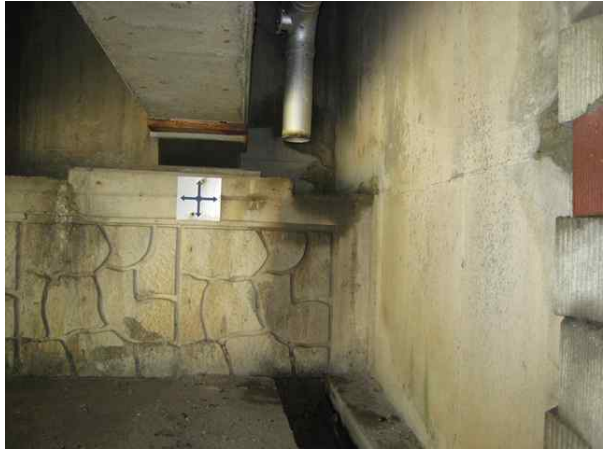
| 손상현황 | • S1 배수관 길이부족 | 손상현황 | • S3 배수관 길이부족 |
| 원 인 | • 시공미흡 | 원 인 | • 시공미흡 |

| 조치방안 | • 재설치 | 조치방안 | • 재설치 |

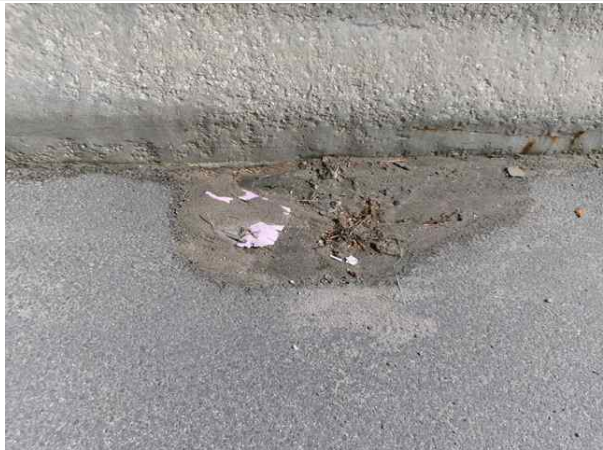
| 손상현황 | • S3 배수구 막힘 | 손상현황 | • S4 배수구 막힘 |
| 원 인 | • 공용중 열화 | 원 인 | • 공용중 열화 |

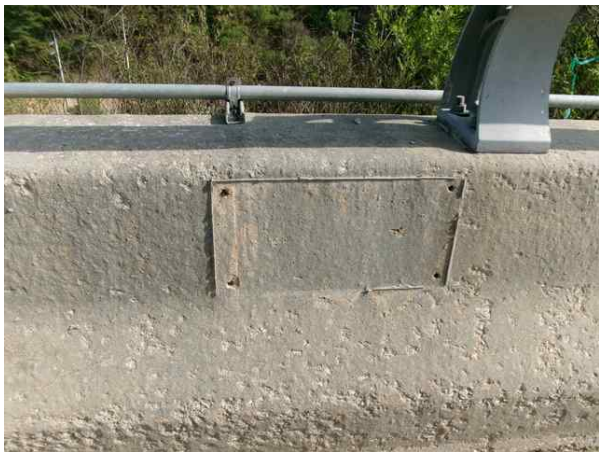
| 손상현황 | • S1 방호벽 교명판 망실 | 손상현황 | • S1 난간 변형 |
| 원 인 | • 설치미흡 | 원 인 | • 외부 충격 |

| 조치방안 | • 재설치 | 조치방안 | • 주의관찰 |

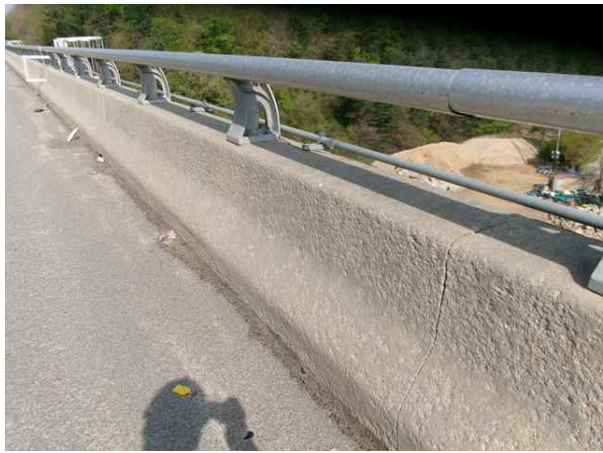
| 손상현황 | • S1 방호벽 박리 (0.5×30.0) | 손상현황 | • S1 중분대 박리 (0.75×30.0) |
| 원 인 | • 외기영향, 장기공용 등 | 원 인 | • 외기영향, 장기공용 등 |

| 조치방안 | • 단면보수 | 조치방안 | • 단면보수 |

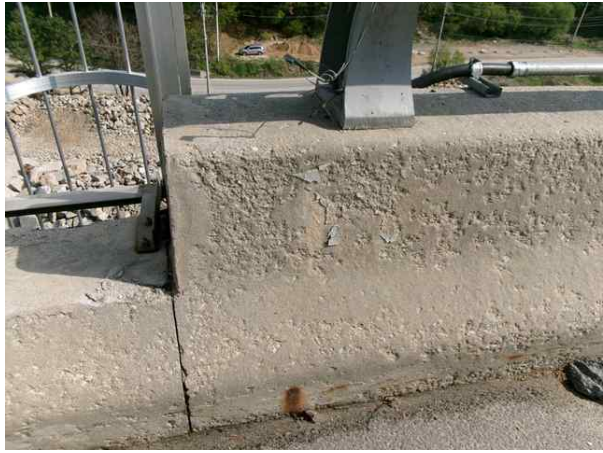
| 손상현황 | • S3 교각표지판 탈락 | 손상현황 | • S3 중분대 균열(폭 0.3mm이상) |
| 원 인 | • 설치미흡 | 원 인 | • 건조수축, 장기공용 등 |

| 조치방안 | • 재설치 | 조치방안 | • 주입보수 |

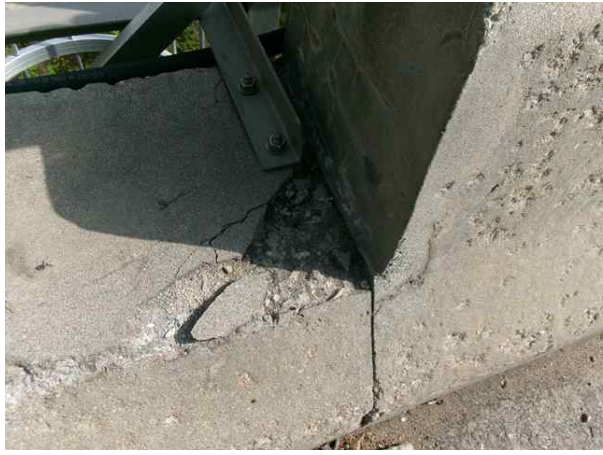
| 손상현황 | • S6 방호벽 박락 (0.5×0.5) | 손상현황 | • S5 철재난간 변형 |
| 원 인 | • 단면변화부 응력집중 등 | 원 인 | • 외부 충격 |

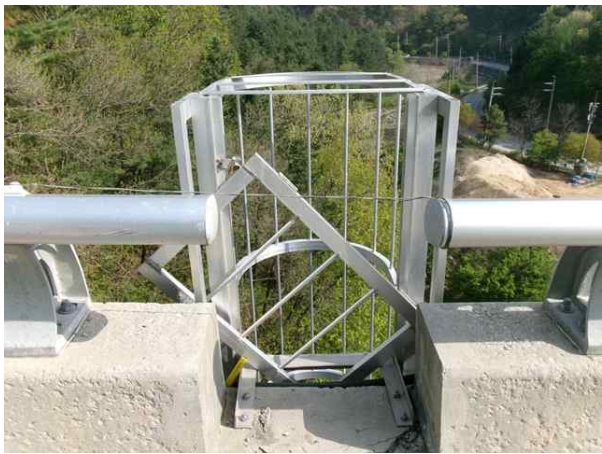
| 손상현황 | • P5 출입문 파손 | 손상현황 | • P4 잠금장치 파손 |
| 원 인 | • 시공미흡, 외부충격 | 원 인 | • 외부충격 |
