# 1. 자작1교(하)－청평방향

# 1. 자작1교(하)

본 시설물은 국도37호선상의 경기도 가평군 상면 읍길리에 위치한 2중 도로교량으로서, 총 연장 150.0m, 폭 10.5m로 시공되었으며, 2010년 12월에 준공되어 약 13년이 경과된 시설물이다.

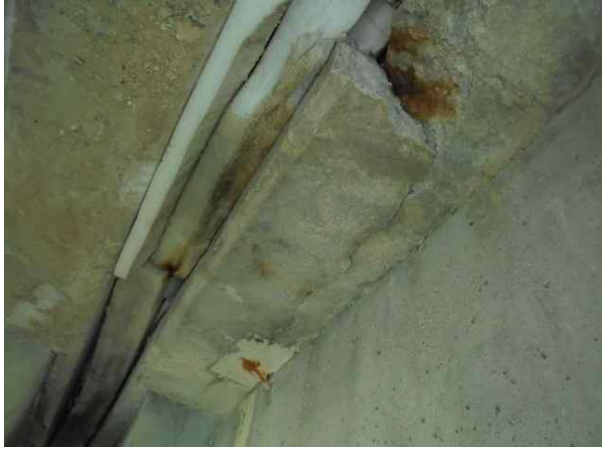
| 손상현황 | • S2 들뜸(1.5×0.5) | 손상현황 | • S3 누수 |
| 원 인 | • 초기 건조수축, 우수유입, 철근부식 | 원 인 | • 신축이음 하부 우수유입 |

| 조치방안 | • 단면보수(방청) | 조치방안 | • 주의관찰 |

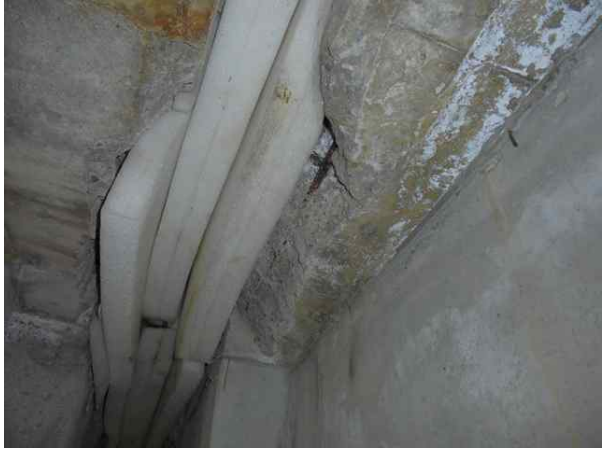
| 손상현황 | • S3 파손(0.3×1.0) | 손상현황 | • S3 표면박리(1.0×0.7) |
| 원 인 | • 인위적인 충격(신축이음 교체) | 원 인 | • 다짐미흡, 마감불량 |

| 조치방안 | • 단면보수 | 조치방안 | • 단면보수 |

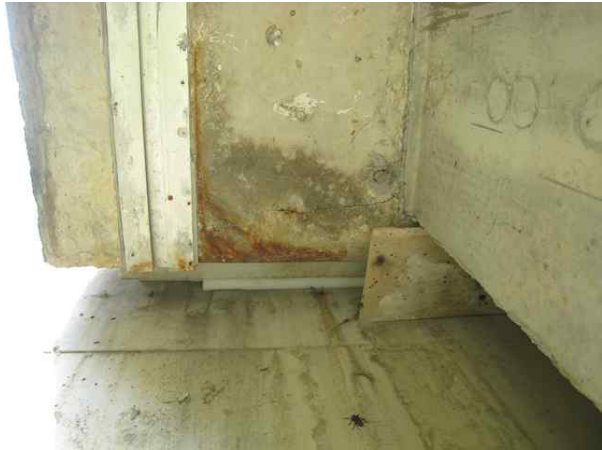
| 손상현황 | • S5 균열(폭 0.3mm이상) | 손상현황 | • S5 거푸집 미제거 |
| 원 인 | • 초기 건조수축, 우수유입 | 원 인 | • 시공중 마감불량 |

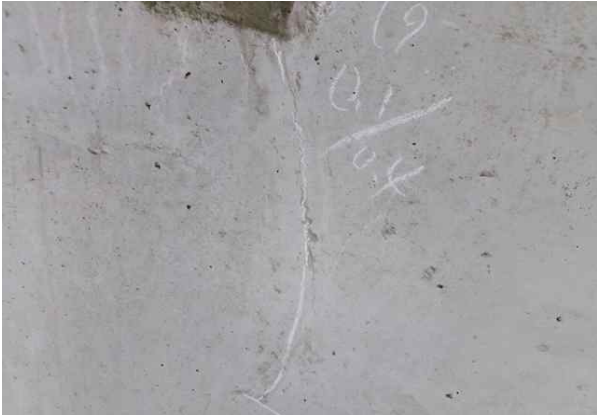
| 손상현황 | • P1 코핑부 균열(폭 0.3mm미만) | 손상현황 | • P1 코핑부 잡철 노출 |
| 원 인 | • 건조수축, 온도변화 등 | 원 인 | • 시공미흡, 피복부족 |

| 조치방안 | • 표면처리 | 조치방안 | • 단면보수 |

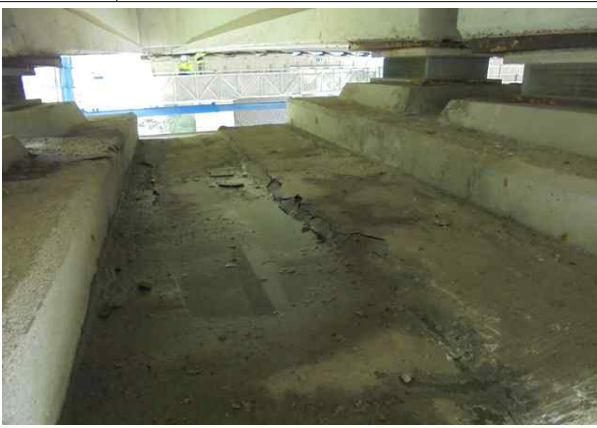
| 손상현황 | • P2 코핑부 들뜸 및 박리(1.0×1.0) | 손상현황 | • P2 기둥부 누수흔적(1.0×7.0) |
| 원 인 | • 우수침투, 표면열화 등 | 원 인 | • 우수유입 |

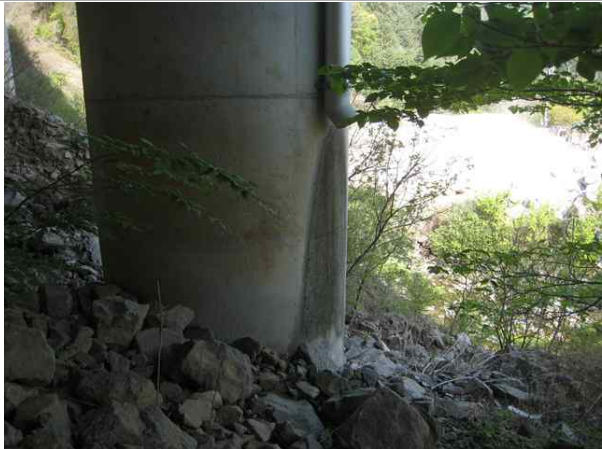
| 손상현황 | • S2 배수관 길이부족 | 손상현황 | • S1 배수구 막힘 |
| 원 인 | • 시공미흡 | 원 인 | • 공용중 열화 |

| 조치방안 | • 재설치 | 조치방안 | • 정비 |

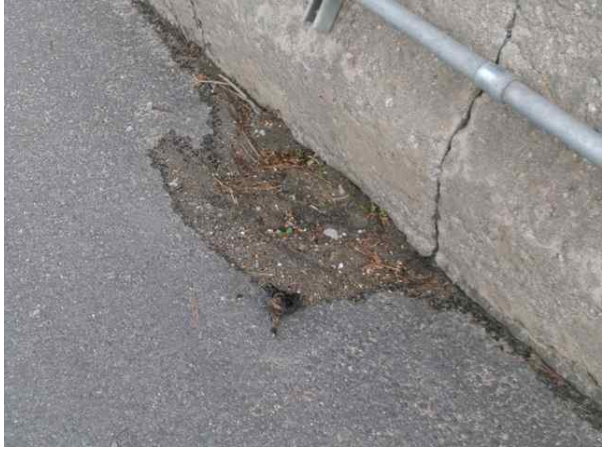
| 손상현황 | • S2 배수구 막힘 | 손상현황 | • A2 측면 배수로 토사퇴적 |
| 원 인 | • 공용중 열화 | 원 인 | • 공용중 토사퇴적 |

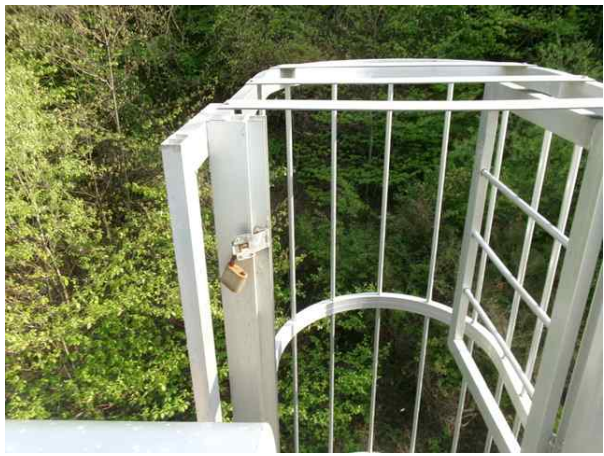
| 손상현황 | • P4 점검문 파손 | 손상현황 | • P3 시진장치 교체 |
| 원 인 | • 외부충격 | 원 인 | — |

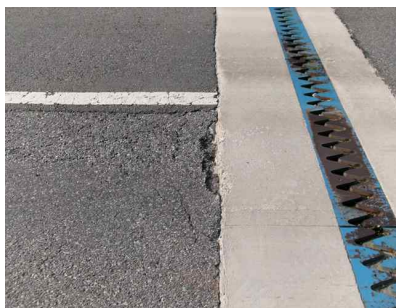
| ① 교면포장 접속부 파손<br>- 진전 여부확인 | ② 바닥판 하면 파손 및 철근노출,<br>백태 - 진전 여부확인 | ③ 가로보 들뜸 - 진전 여부확인 |
