# 1. 자작2교(상)－신팔방향

## 1. 자작2교(상)

본 시설물은 국도37호선상의 경기도 가평군 상면 읍길리에 위치한 2중 도로교량으로서, 총 연장 300.0m, 폭 14.0m로 시공되었으며, 2010년 12월에 준공되어 약 13년이 경과된 시설물이다.

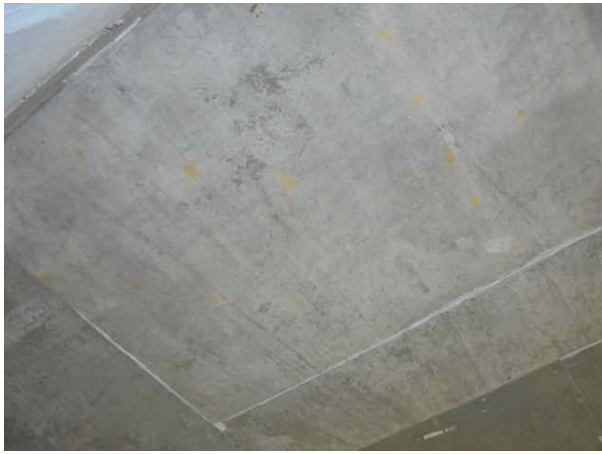
| 손상현황 | • S2 망상균열(1.6×0.6) | 손상현황 | • S2 백태(0.3×0.1) |
| 원 인 | • 거푸집 조기탈형, 건조수축 | 원 인 | • 표면 우수흡착, 장기공용 |

| 조치방안 | • 표면처리 | 조치방안 | • 표면처리 |

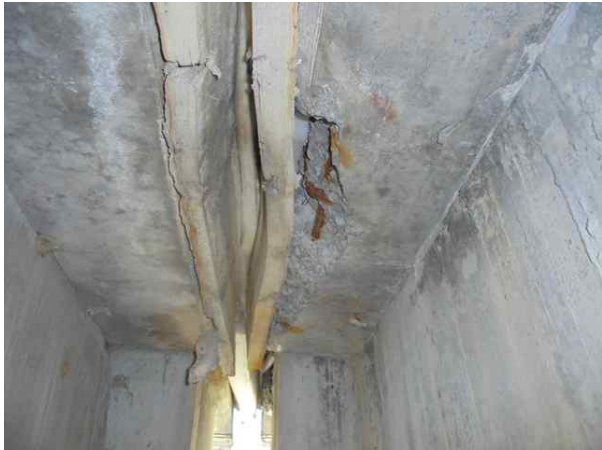
| 손상현황 | • S2 단부 파손 및 철근노출(0.1×3.0) | 손상현황 | • S3 누수 |
| 원 인 | • 인위적인 충격(신축이음 교체) | 원 인 | • 신축이음 하부 우수유입 |

| 조치방안 | • 단면보수 | 조치방안 | • 주의관찰 |

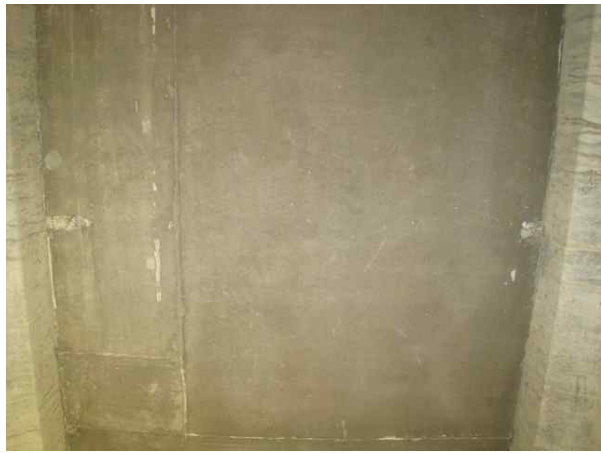
| 손상현황 | • S5 균열(폭 0.3mm미만) | 손상현황 | • S6 시공불량(1.0×1.5) |
| 원 인 | • 초기 건조수축, 온도영향 | 원 인 | • 시공불량 |

| 조치방안 | • 표면처리 | 조치방안 | • 주의관찰 |

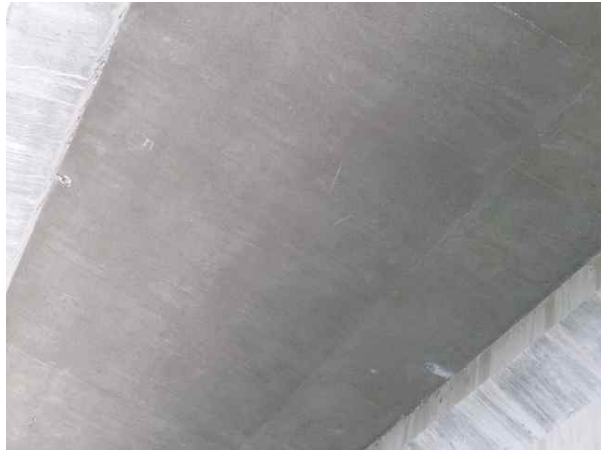
| 손상현황 | • S7 균열(폭 0.3mm미만) | 손상현황 | • S8 단부 파손 및 철근노출(0.1×3.0) |
| 원 인 | • 초기 건조수축, 온도영향 | 원 인 | • 인위적인 충격(신축이음 교체) |

| 조치방안 | • 표면처리 | 조치방안 | • 단면보수 |

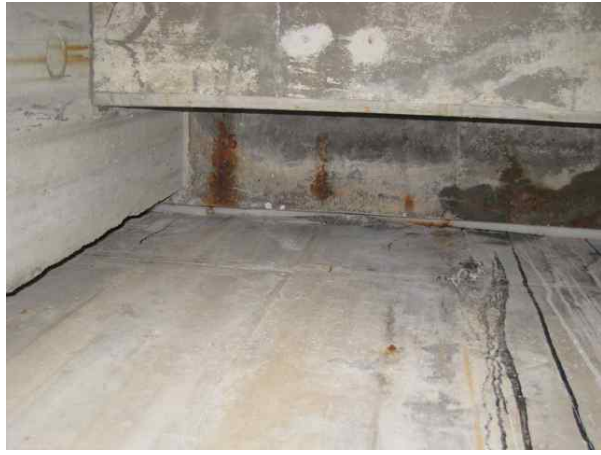
| 손상현황 | • S10 철근노출(0.1×0.2) | 손상현황 | • S1 물끊기홈 보수실시 |
| 원 인 | • 피,복부족, 시공미흡 | 원 인 | — |

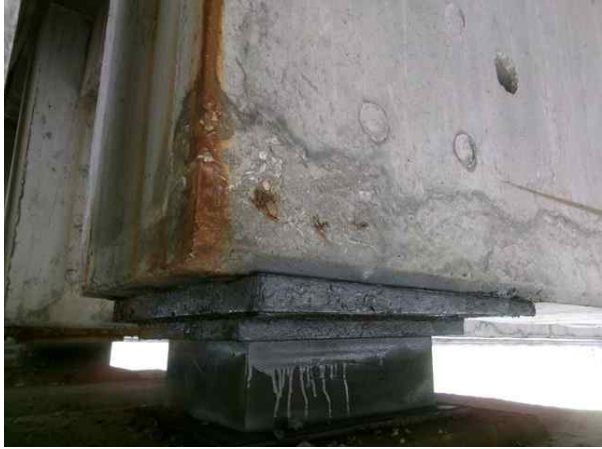
| 손상현황 | • S1-G1 들뜸 (0.2×0.1) | 손상현황 | • S2-G3 재료분리 (0.3×0.1) |
| 원 인 | • 단부 응력집중, 우수침투 | 원 인 | • 다짐불량 |

| 조치방안 | • 단면보수 | 조치방안 | • 단면보수 |

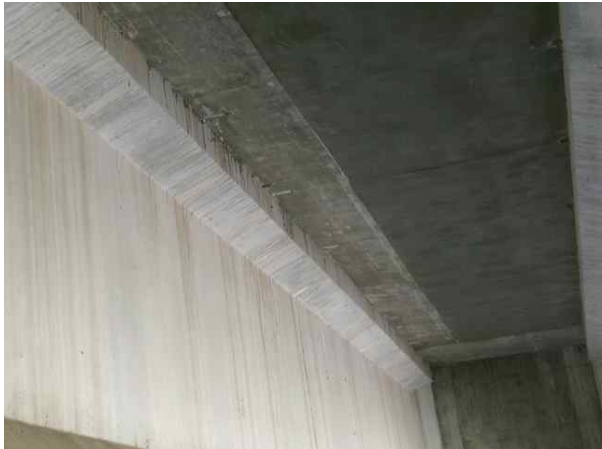
| 손상현황 | • S2-G5 백태 (0.1×0.3) | 손상현황 | • S3-G3 파손 (0.2×0.1) |
| 원 인 | • 장기공용, 습기흡착 | 원 인 | • 시공미흡, 외부 충격 |

| 조치방안 | • 표면처리 | 조치방안 | • 단면보수 |

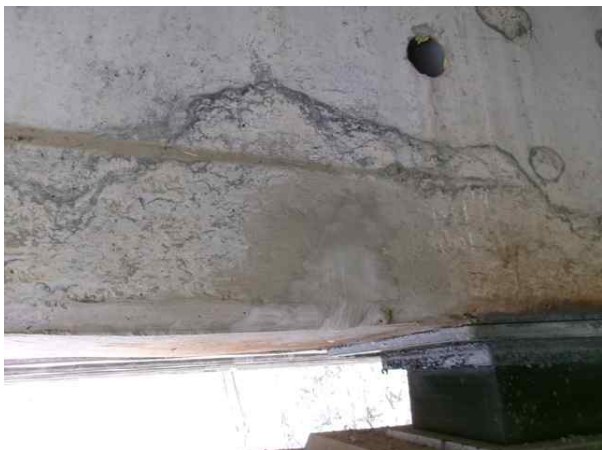
| 손상현황 | • S8-G2 파손 보수실시 | 손상현황 | • S8-G3 들뜸 보수실시 |

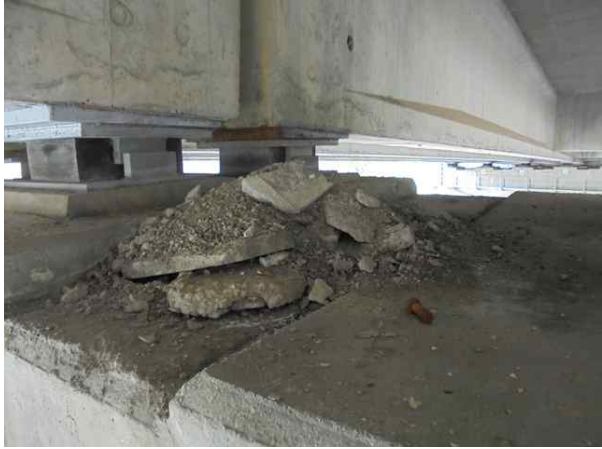
| 손상현황 | • P2 코핑부 폐콘크리트 퇴적 | 손상현황 | • P2 코핑부 박락(0.2×0.2) |
| 원 인 | • 신축이음 교체시 처리미흡 | 원 인 | • 손상부 우수유입, 철근부식 |

| 조치방안 | • 정비 | 조치방안 | • 단면보수(방청) |

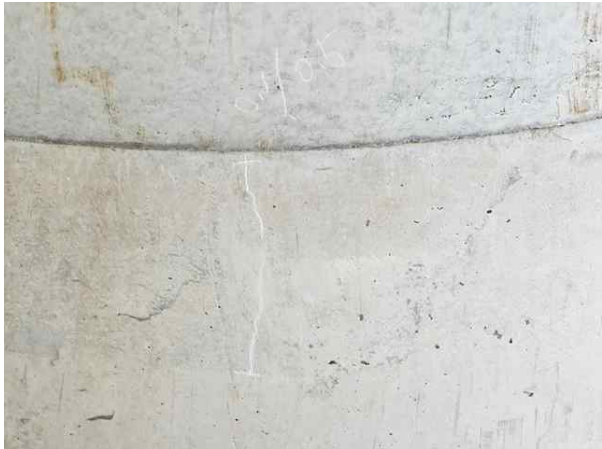
| 손상현황 | • P3 기둥부 균열(폭 0.3mm미만) | 손상현황 | • P3 철물노출(72EA) |
| 원 인 | • 건조수축, 온도변화 등 | 원 인 | • 시공미흡(마감불량) |

| 조치방안 | • 표면처리 | 조치방안 | • 단면보수 |

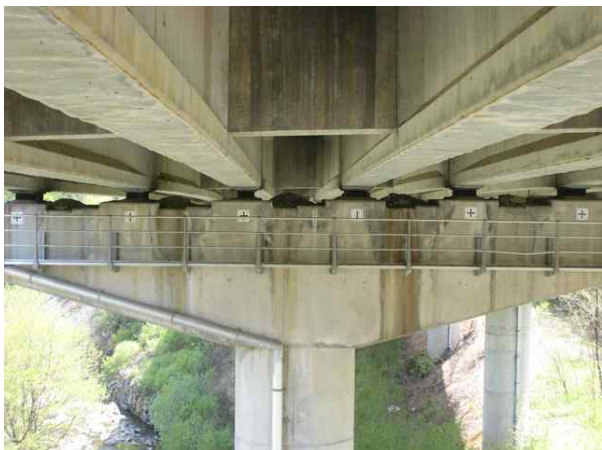
| 손상현황 | • P5 코핑부 누수흔적(2.0×5.0) | 손상현황 | • P5 코핑부 파손 및 철근노출(3.0×2.0) |
| 원 인 | • 우수유입 | 원 인 | • 손상부 우수유입, 철근부식 |

| 조치방안 | • 표면처리 | 조치방안 | • 단면보수(방청) |

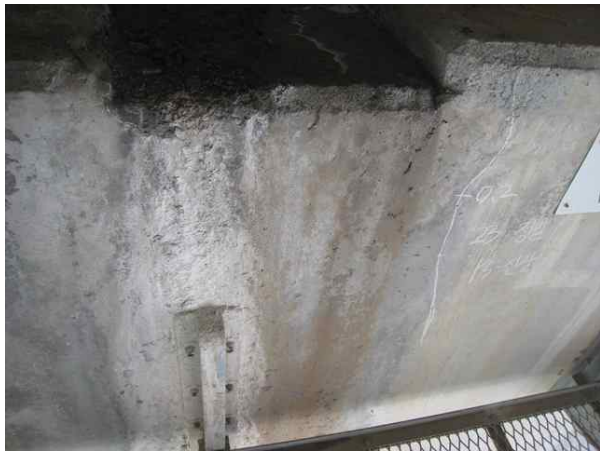
| 손상현황 | • P5 코핑부 균열부 백태(폭 0.3mm미만) | 손상현황 | • P5 코핑부 폐콘크리트 퇴적 |
| 원 인 | • 건조수축, 온도변화, 습기흡착 등 | 원 인 | • 신축이음 교체시 처리미흡 |

| 조치방안 | • 표면처리 | 조치방안 | • 정비 |

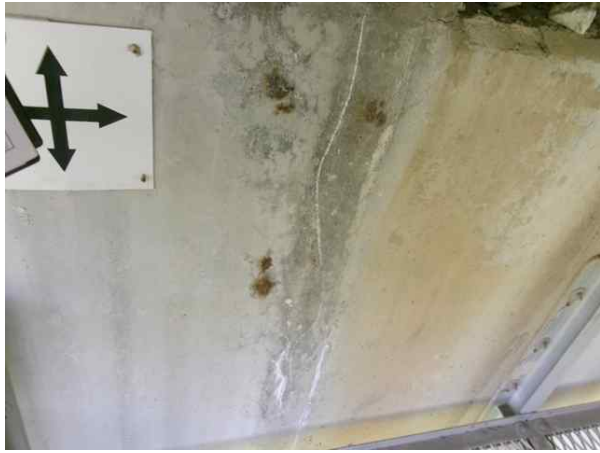
| 손상현황 | • P8 코핑부 균열부 백태(폭 0.3mm미만) | 손상현황 | • P8 코핑부 폐콘크리트 퇴적 |
| 원 인 | • 건조수축, 온도변화, 습기흡착 등 | 원 인 | • 신축이음 교체시 처리미흡 |

| 조치방안 | • 표면처리 | 조치방안 | • 정비 |

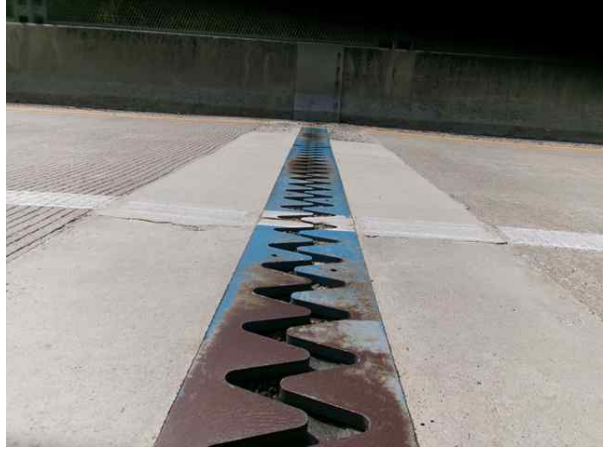
| 손상현황 | • P2 본체 단차 | 손상현황 | • P2 후타재 박락(0.3×1.0) |
| 원 인 | • 시공미흡 등 | 원 인 | • 차량 윤하중, 시공미흡 |

| 조치방안 | • 주의관찰 | 조치방안 | • 단면보수 |

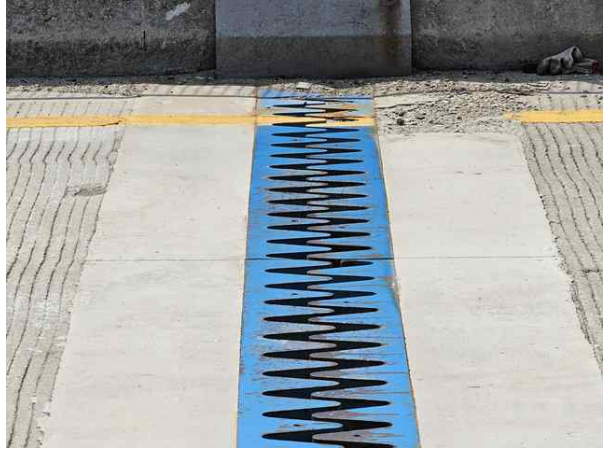
| 손상현황 | • P8 본체 표면부식(0.2×1.0) | 손상현황 | • P5 유간 토사퇴적 |
| 원 인 | • 강재 노후화, 공용년수 증가 | 원 인 | • 장기공용 등 |

| 조치방안 | • 도장보수 | 조치방안 | • 정비 |

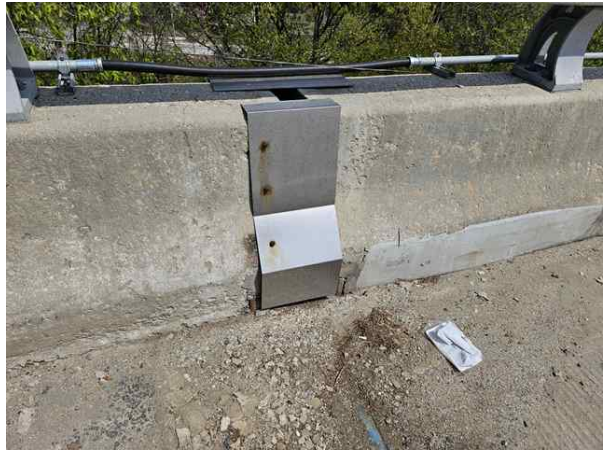
| 손상현황 | • A1 차수판 탈락 정비실시 | 손상현황 | • A2 후타재 균열 보수실시 |

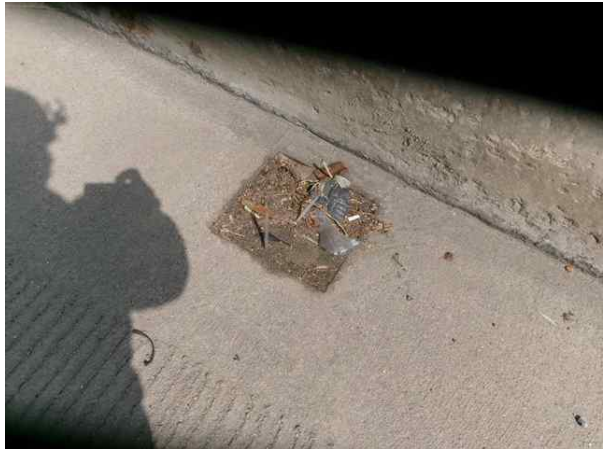
| 손상현황 | • S3 배수구 막힘 | 손상현황 | • S5 그레이팅 망실 |
| 원 인 | • 공용중 열화 | 원 인 | • 공용중 탈락 |

| 조치방안 | • 정비 | 조치방안 | • 정비 |

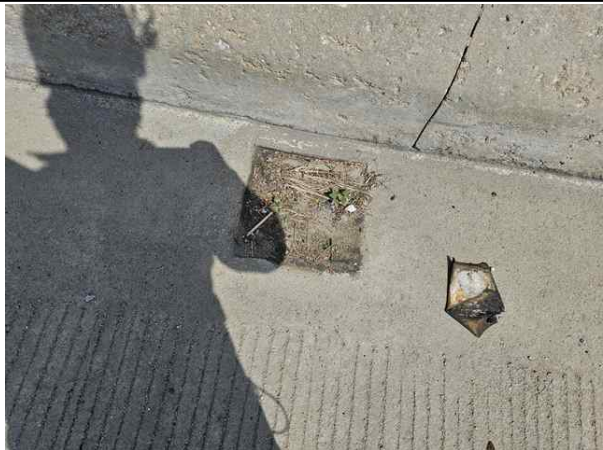
| 손상현황 | • S8 배수구 막힘 | 손상현황 | • A1 교대 법면 배수로 파손(0.5×5.0) |
| 원 인 | • 공용중 열화 | 원 인 | • 공용중 열화 |
