# 1. 자작2교(하)－청평방향

## 1. 자작2교(하)

### 1.1 시설물의 개요

본 시설물은 국도37호선상의 경기도 가평군 상면 읍길리에 위치한 2중 도로교량으로서, 총 연장 270.0m, 폭 10.5m로 시공되었으며, 2010년 12월에 준공되어 약 13년이 경과된 시설물이다.

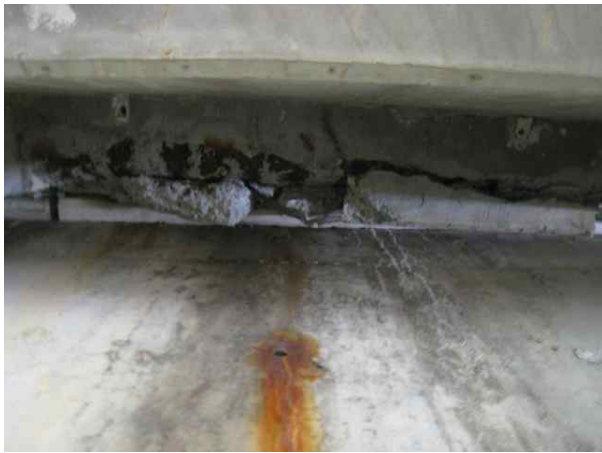
| 손상현황 | • S1-A1 파손 및 철근노출(0.3×1.5) | 손상현황 | • S3-P3 파손 및 철근노출(0.4×1.0) |
| 원 인 | • 손상부 우수유입, 철근부식(팽창압) | 원 인 | • 손상부 우수유입, 철근부식(팽창압) |

| 조치방안 | • 단면보수(방청) | 조치방안 | • 단면보수(방청) |

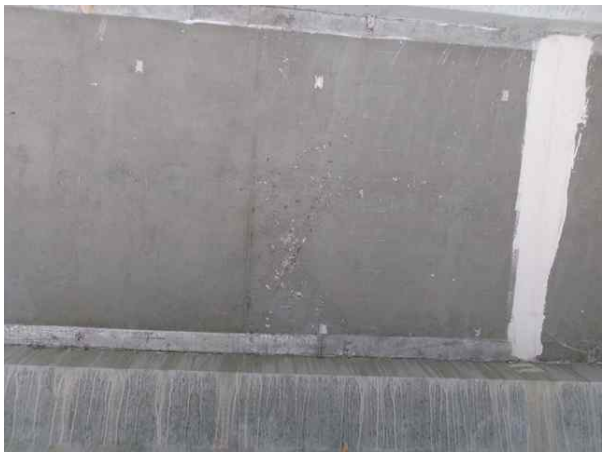
| 손상현황 | • S6 재료분리(0.3×1.0) | 손상현황 | • S6-P6 파손 및 철근노출(0.3×1.0) |
| 원 인 | • 다짐불량, 거푸집 조기탈형 | 원 인 | • 손상부 우수유입, 철근부식(팽창압) |

| 조치방안 | • 단면보수 | 조치방안 | • 단면보수(방청) |

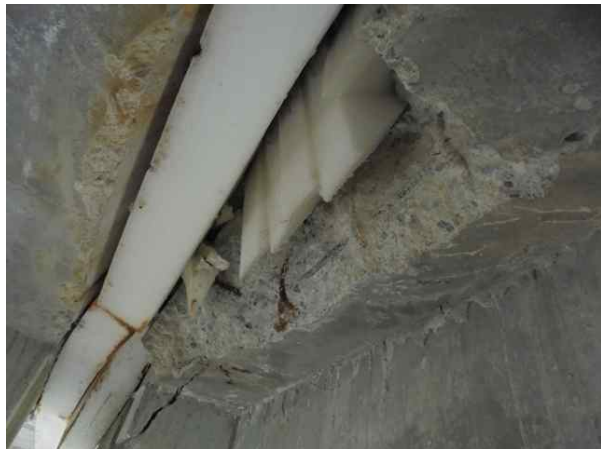
| 손상현황 | • S6-P6 파손 및 철근노출(0.2×0.6) | 손상현황 | • S7 백태(0.2×0.2) |
| 원 인 | • 손상부 우수유입, 외부충격 | 원 인 | • 표면 우수흡착, 장기공용 |

| 조치방안 | • 단면보수(방청) | 조치방안 | • 표면처리 |

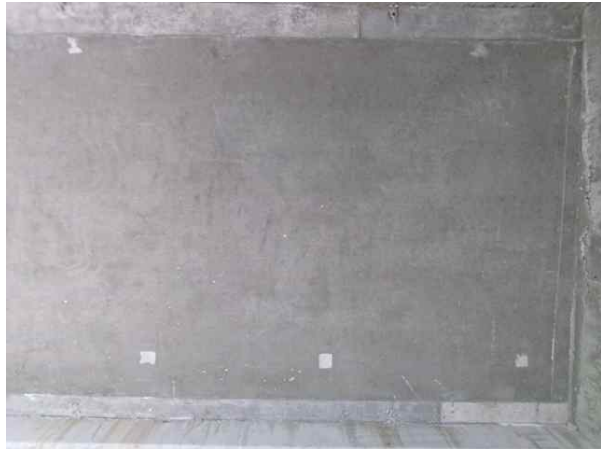
| 손상현황 | • S8 망상균열(1.4×1.0) | 손상현황 | • S9-A2 파손 및 철근노출(0.3×1.5) |
| 원 인 | • 거푸집 조기탈형, 건조수축 | 원 인 | • 손상부 우수유입, 철근부식(팽창압) |

| 조치방안 | • 표면처리 | 조치방안 | • 단면보수(방청) |

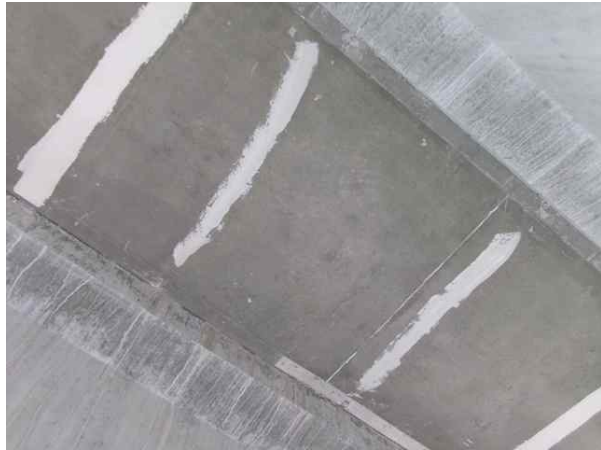
| 손상현황 | • S7 균열 보수 실시 | 손상현황 | • S1~9 물끊기흙 설치 |

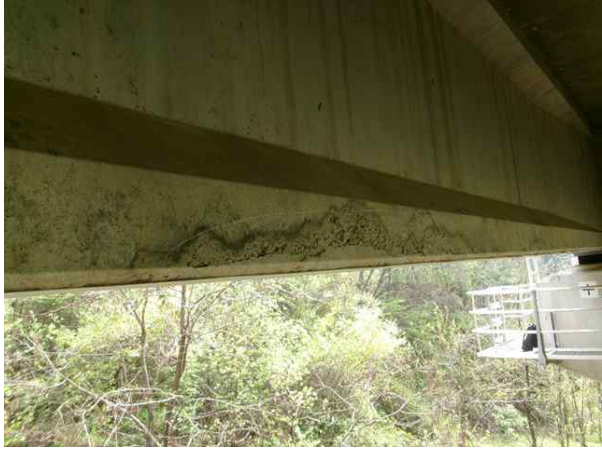
| 손상현황 | • S2-G1 재료분리 (0.2×0.3) | 손상현황 | • S2-G5 균열(폭 0.3mm미만) |
| 원 인 | • 다짐불량 | 원 인 | • 접합부 응력집중, 시공미흡 |

| 조치방안 | • 단면보수 | 조치방안 | • 표면처리 |

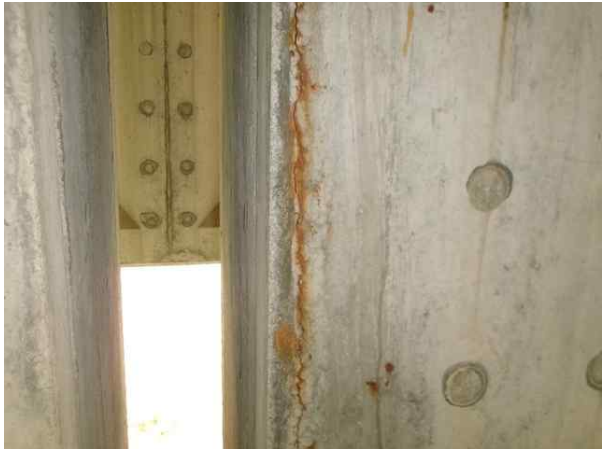
| 손상현황 | • S3-G5 파손 (0.2×1.5) | 손상현황 | • S5-G1 균열(폭 0.3mm미만) |
| 원 인 | • 초기 건조수축, 손상부 우수유입 | 원 인 | • 접합부 응력집중, 시공미흡 |

| 조치방안 | • 단면보수 | 조치방안 | • 표면처리 |

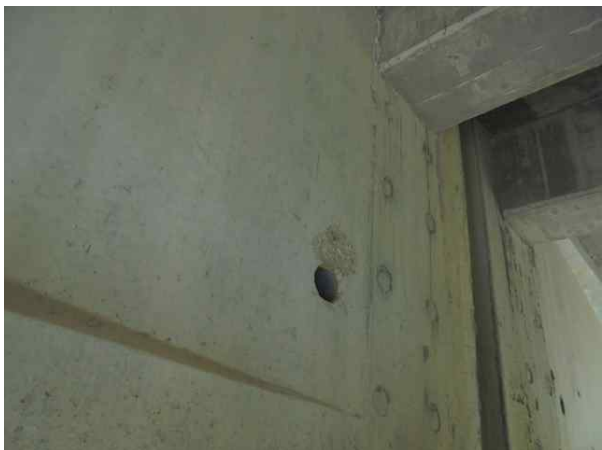
| 손상현황 | • S7-G3 파손 (0.2×0.2) | 손상현황 | • S7-G3 재료분리 보수 실시 |
| 원 인 | • 시공미흡(인양홀 주변) | 원 인 | - |

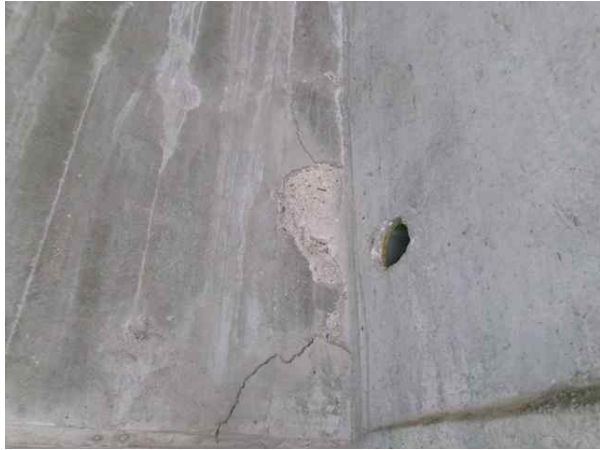
| 손상현황 | • S1 CB1 G3~4 파손 및 철근노출 (0.2×0.4) | 손상현황 | • S1 CB1 G4~5 들뜸 (0.2×0.6) |
| 원 인 | • 접합부 응력집중 | 원 인 | • 접합부 응력집중 |

| 조치방안 | • 단면보수 | 조치방안 | • 단면보수 |

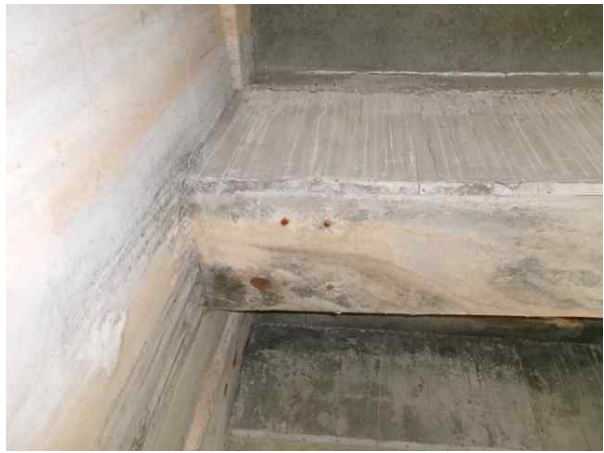
| 손상현황 | • S3 CB1 G1~2 철물노출(10EA) | 손상현황 | • S3 CB1 G2~3 박락 및 철근노출 (0.2×0.4) |
| 원 인 | • 시공미흡(마감불량) | 원 인 | • 접합부 응력집중 |

| 조치방안 | • 단면보수 | 조치방안 | • 단면보수 |

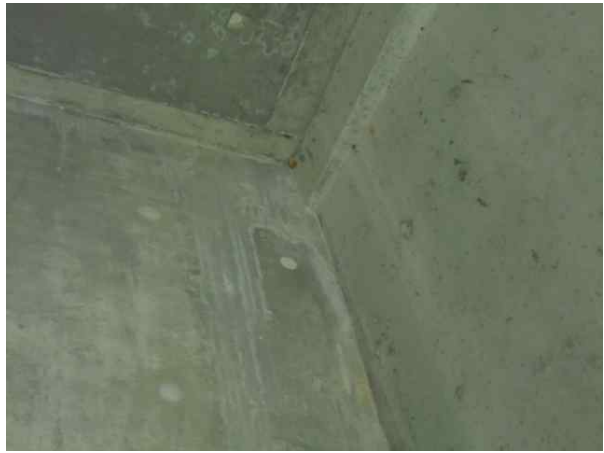
| 손상현황 | • S5 CB3 G3~4 박리(0.3×0.3) | 손상현황 | • S4 박락 보수완료 |
| 원 인 | • 시공미흡, 다짐불량 | 원 인 | — |

| 조치방안 | • 단면보수 | 조치방안 | • 보수 상태양호 |

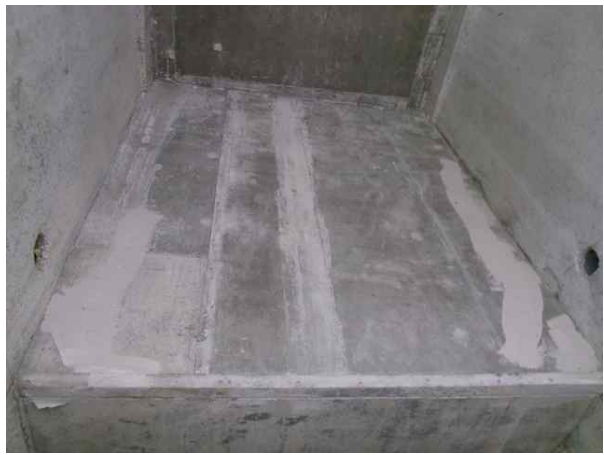
| 손상현황 | • S7 들뜸 보수완료 | 손상현황 | • S8 들뜸 보수완료 |

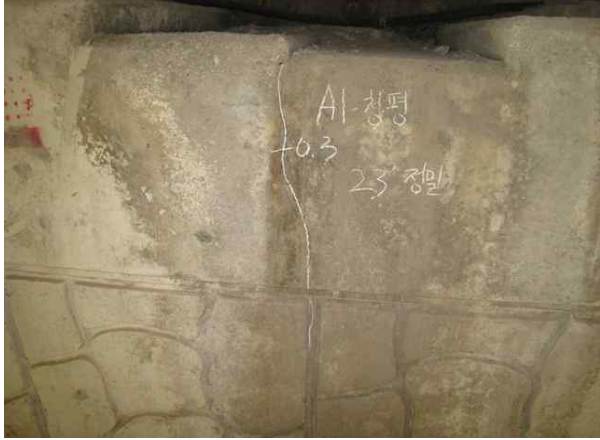
| 손상현황 | • A2 구체 수직균열(폭 0.3mm이상) | 손상현황 | • A1 구체 파손(0.5×1.5) |
| 원 인 | • 초기 건조수축, 온도변화 | 원 인 | • 손상부 우수유입, 철근부식 |

| 조치방안 | • 주입보수 | 조치방안 | • 단면보수(방청) |

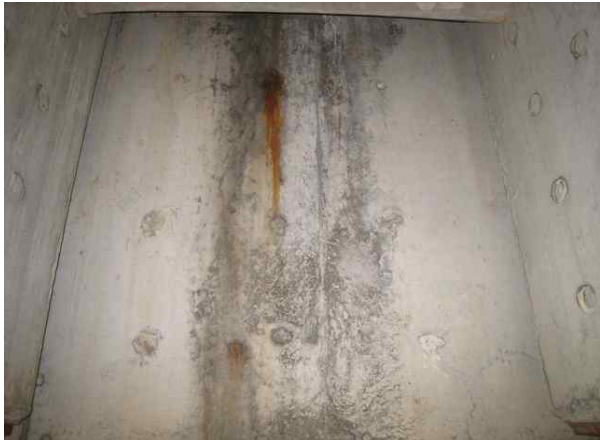
| 손상현황 | • A1 흠벽 망상균열(0.5×1.5) | 손상현황 | • A1 흠벽 재료분리(0.3×0.5) |
| 원 인 | • 거푸집 조기탈형, 온도변화 | 원 인 | • 다짐불량, 우수유입 |

| 조치방안 | • 표면처리 | 조치방안 | • 단면보수 |

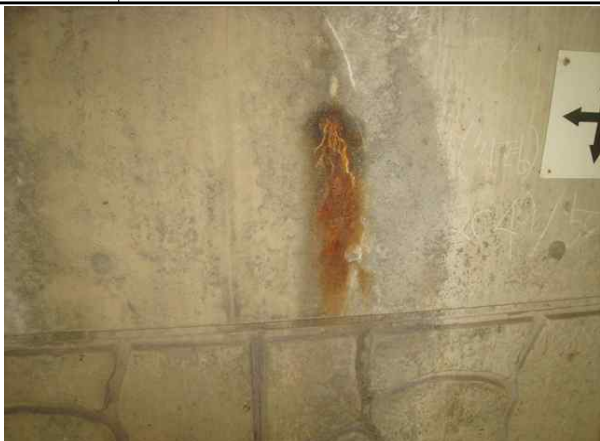
| 손상현황 | • A1 구체 녹물오염 | 손상현황 | • A2 구체 누수흔적(1.0×0.1) |
| 원 인 | • 손상부 우수유입 | 원 인 | • 우수유입 |

| 조치방안 | • 표면처리 | 조치방안 | • 표면처리 |

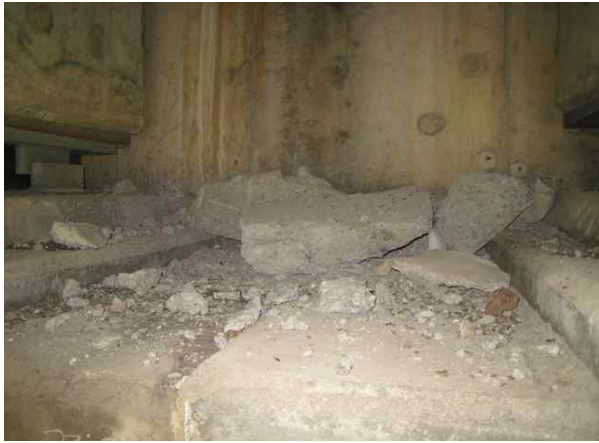
| 손상현황 | • A2 구체 폐콘크리트 퇴적 | 손상현황 | • A2 접속부 용벽 백태(0.5×2.0) |
| 원 인 | • 정리미흡 | 원 인 | • 우수유입, 수분흡착 |

| 조치방안 | • 정비 | 조치방안 | • 주의관찰 후 표면처리 |

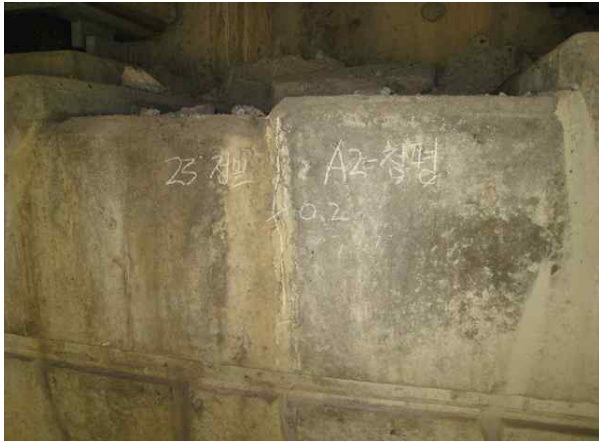
| 손상현황 | • A2 구체 수직균열(폭 0.3mm미만) | 손상현황 | • A2 용벽 수직균열(폭 0.3mm미만) |
| 원 인 | • 초기 건조수축, 온도변화 | 원 인 | • 초기 건조수축, 온도변화 |

| 조치방안 | • 표면처리 | 조치방안 | • 표면처리 |

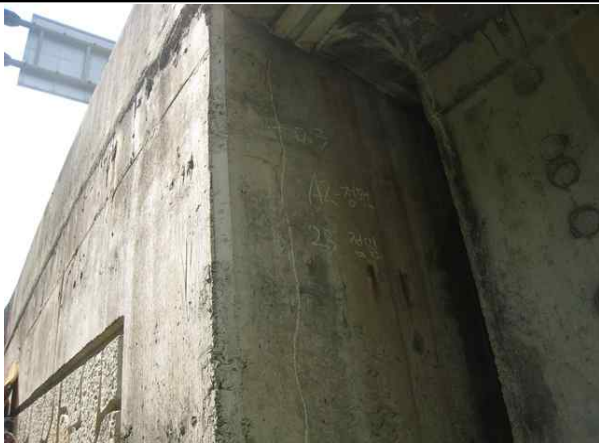
| 손상현황 | • A2 용벽 수직균열(폭 0.3mm이상) | 손상현황 | • A2 용벽 수직균열(폭 0.3mm미만) |
| 원 인 | • 초기 건조수축, 온도변화 | 원 인 | • 초기 건조수축, 온도변화 |

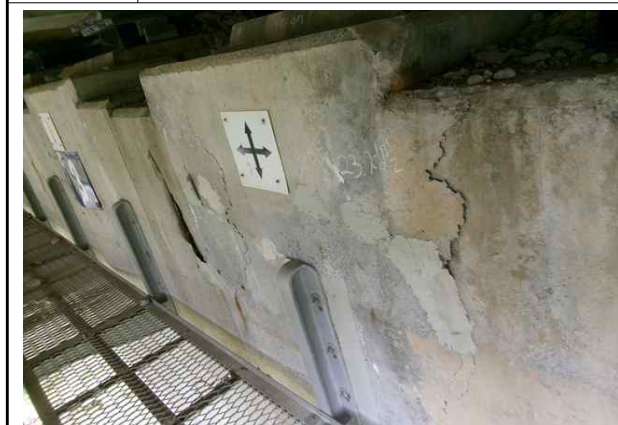
손상현황 • P3 코핑부 들뜸(1.5×1.0)  
원 인 • 손상부 우수유입, 철근부식  
조치방안 • 단면보수(방청)

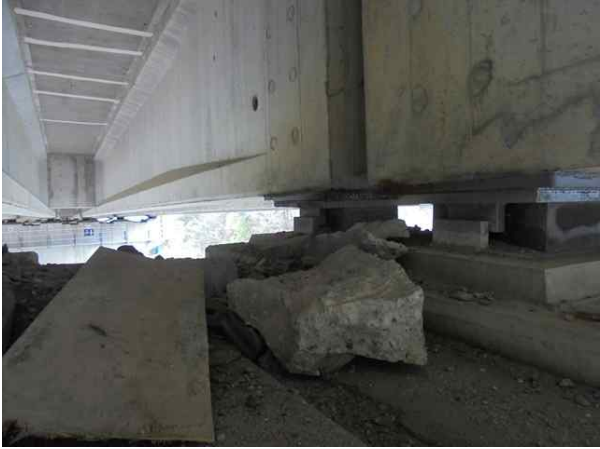
| 손상현황 | • P6 코핑부 폐콘크리트 퇴적 | 손상현황 | • P6 코핑부 균열(폭 0.3mm이상) |
| 원 인 | • 후처리 미흡 | 원 인 | • 건조수축, 온도변화 등 |

| 조치방안 | • 정비 | 조치방안 | • 표면처리 |

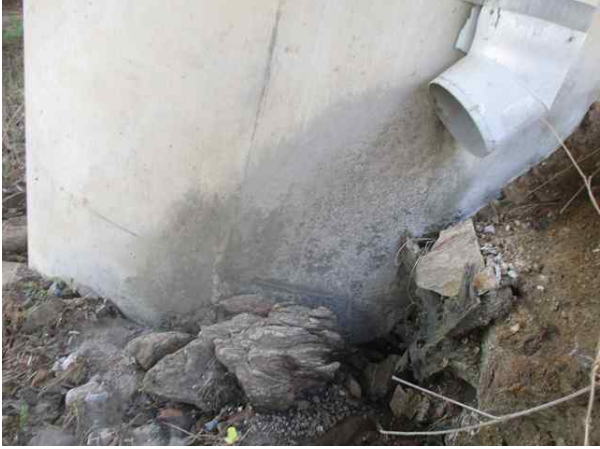
| 손상현황 | • P1 기둥부 침식(0.6×0.1) | 손상현황 | • P6 코핑부 균열 보수실시 |
| 원 인 | • 지속적인 우수유입, 표면열화 | 원 인 | - |

| 조치방안 | • 단면보수 | 조치방안 | • 보수 상태양호 |

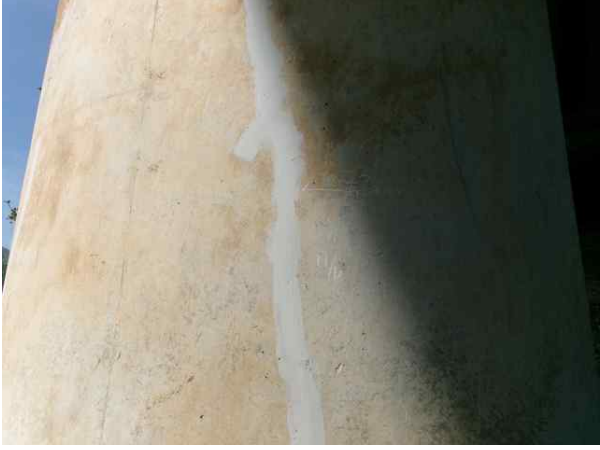
| 손상현황 | • P7 기둥부 균열 보수실시 | 손상현황 | • P2 코핑부 박리 보수실시 |

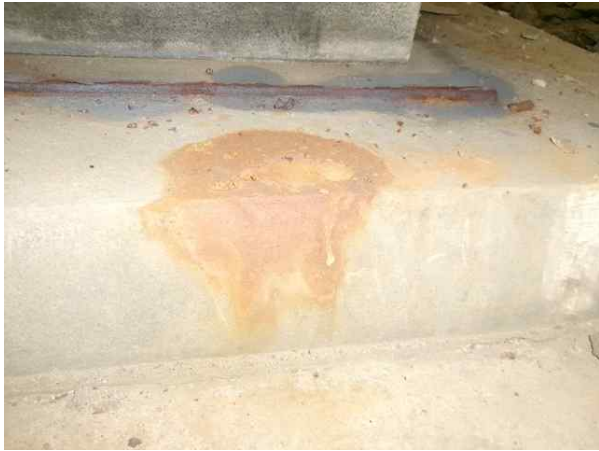
| 손상현황 | • P3-SH2 받침몰탈 균열 | 손상현황 | • P7-SH1 받침콘크리트 균열 |
| 원 인 | • 초기 건조수축, 온도변화 | 원 인 | • 초기 건조수축, 온도변화 |

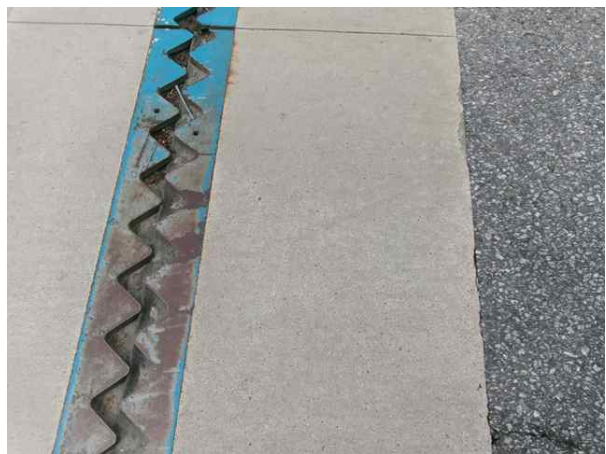
| 손상현황 | • A1 후타재 균열(폭 0.3mm미만) | 손상현황 | • P3 후타재 박락(0.3×2.0) |
| 원 인 | • 건조수축, 차량충격 등 | 원 인 | • 차량 윤회중, 시공미흡 |

| 조치방안 | • 표면처리 | 조치방안 | • 단면보수 |

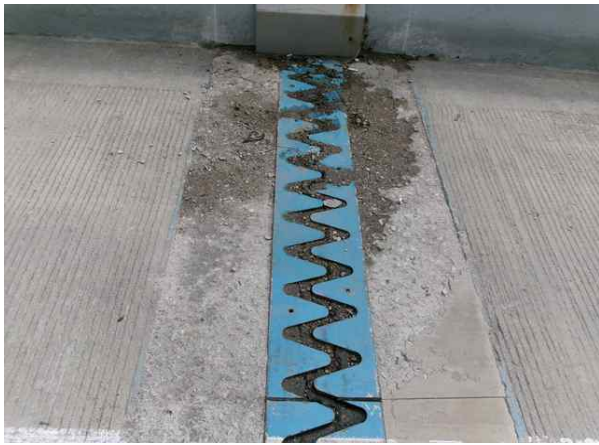
| 손상현황 | • P3 유간 토사퇴적(11.0) | 손상현황 | • P3 후타재 박락(0.3×2.0) |
| 원 인 | • 장기공용 등 | 원 인 | • 차량 윤하중, 시공미흡 |

| 조치방안 | • 정비 | 조치방안 | • 단면보수 |

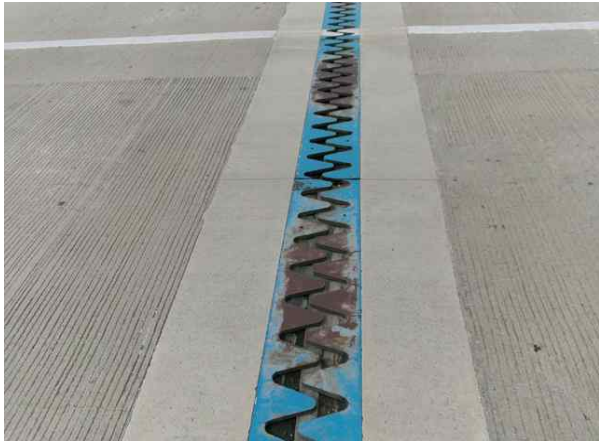
| 손상현황 | • A1 본체 표면부식(0.2×0.5) | 손상현황 | • A2 후타재 균열(폭 0.3mm미만) |
| 원 인 | • 강재 노후화, 공용년수 증가 | 원 인 | • 건조수축, 차량충격 등 |

| 조치방안 | • 도장보수 | 조치방안 | • 표면처리 |

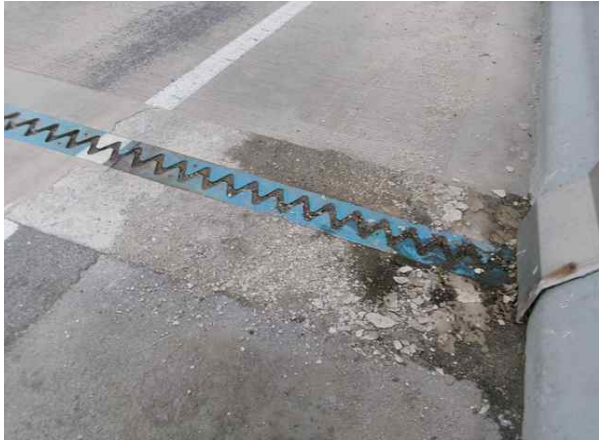
| 손상현황 | • P3 후타재 박락(0.3×2.0) | 손상현황 | • A1 차수판 탈락 정비실시 |
| 원 인 | • 차량 윤하중, 시공미흡 | 원 인 | - |

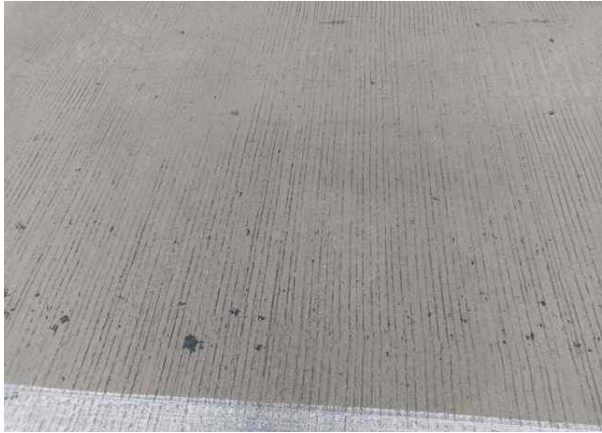
| 손상현황 | • S1-A1 접속부 망상균열(3.0×3.0) | 손상현황 | • S3 포장균열(L=2.0m) |
| 원 인 | • 장기공용, 시공미흡 | 원 인 | • 건조수축 |

| 조치방안 | • 아스콘 패칭 | 조치방안 | • 주의관찰 |

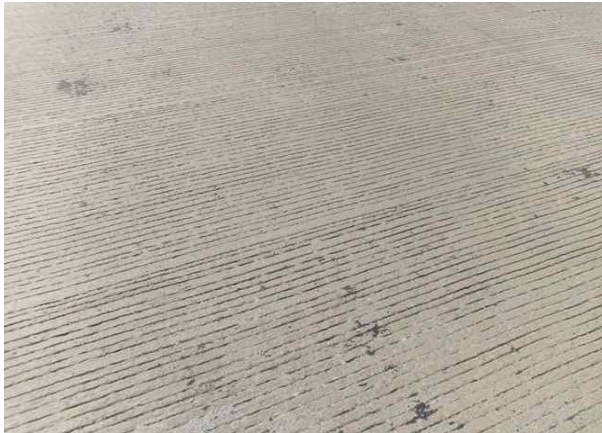
| 손상현황 | • S8 포장균열(L=6.0m) | 손상현황 | • S8 망상균열(3.0×3.0) |
| 원 인 | • 장기공용, 건조수축 | 원 인 | • 장기공용, 시공미흡 |

| 조치방안 | • 주의관찰 | 조치방안 | • 주의관찰 |

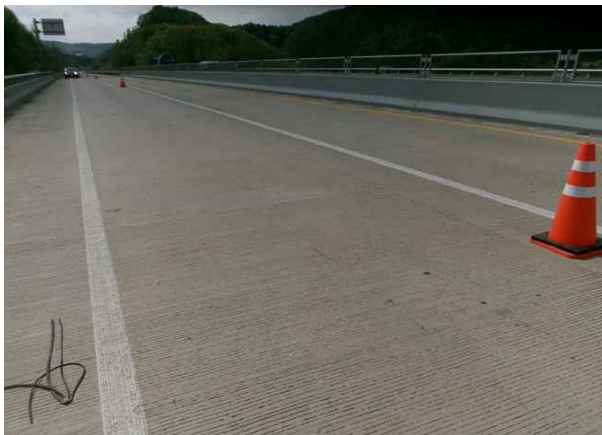
| 손상현황 | • S9 포장균열(L=15.0m) | 손상현황 | • S7 포장 상태양호 |
| 원 인 | • 장기공용, 건조수축 | 원 인 | — |

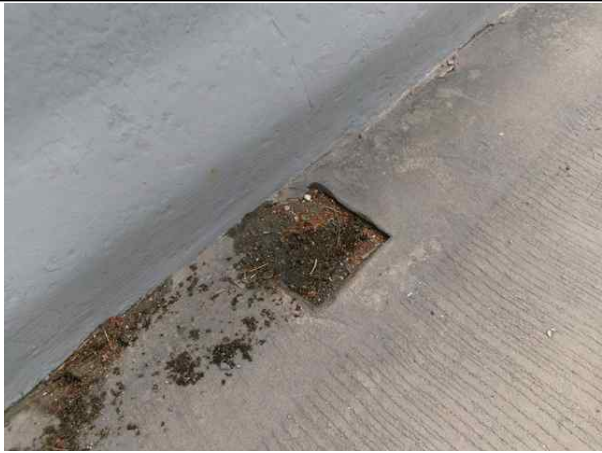
| 손상현황 | • S1 배수구 막힘 | 손상현황 | • S1 배수관 길이부족 |
| 원 인 | • 공용중 비산물퇴적 | 원 인 | • 시공미흡 |

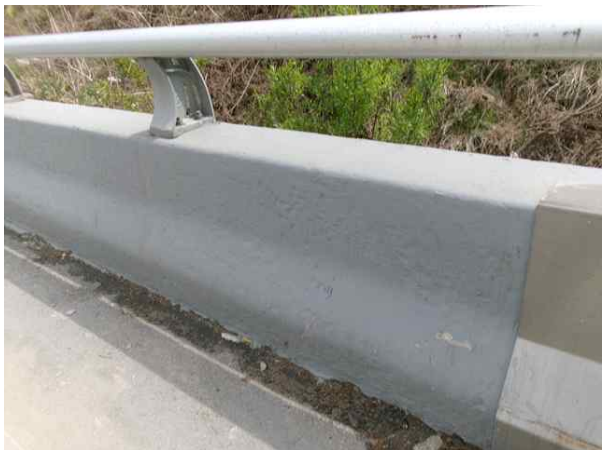
| 손상현황 | • S1 방호벽 교명판 망실 | 손상현황 | • S2 텔리네이터 파손 |
| 원 인 | • 장기공용, 외부충격 | 원 인 | • 외기영향, 장기공용 등 |

| 조치방안 | • 재설치 | 조치방안 | • 재설치 |

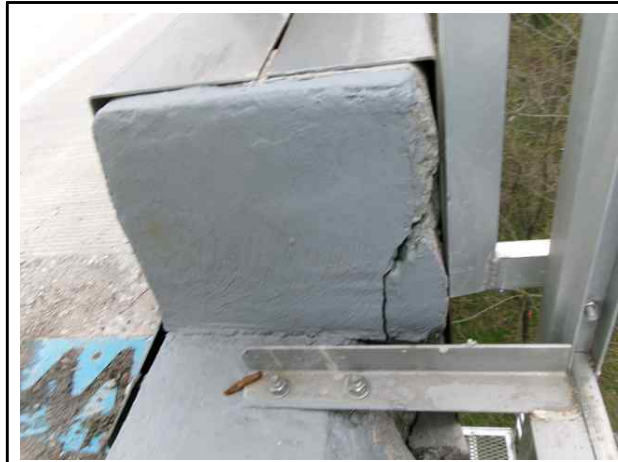
| 손상현황 | • S3 방호벽 박락(0.3×0.3) |
| 원 인 | • 외부 충격, 진동 |

| 조치방안 | • 단면보수 |

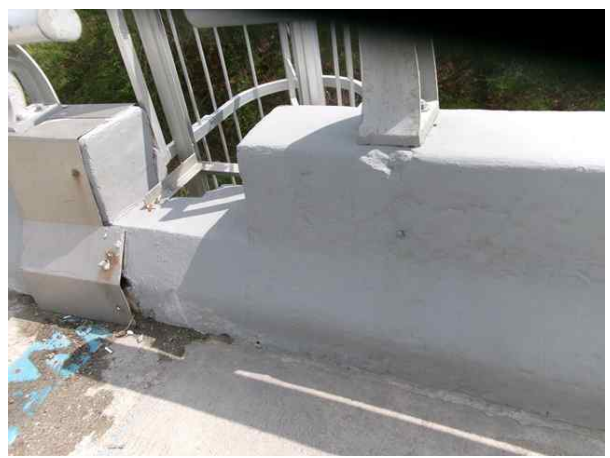
| 손상현황 | • S4 교각표지판 탈락 |
| 원 인 | • 외기영향, 장기공용 등 |

| 조치방안 | • 재설치 |

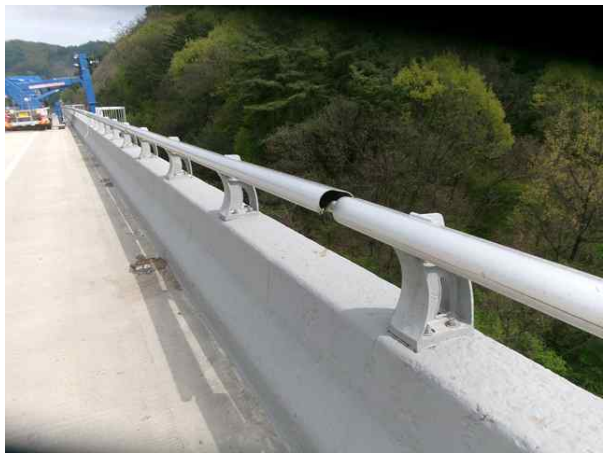
| 손상현황 | • S5 철재난간 변형 |
| 원 인 | • 설치미흡 |

| 조치방안 | • 재설치 |

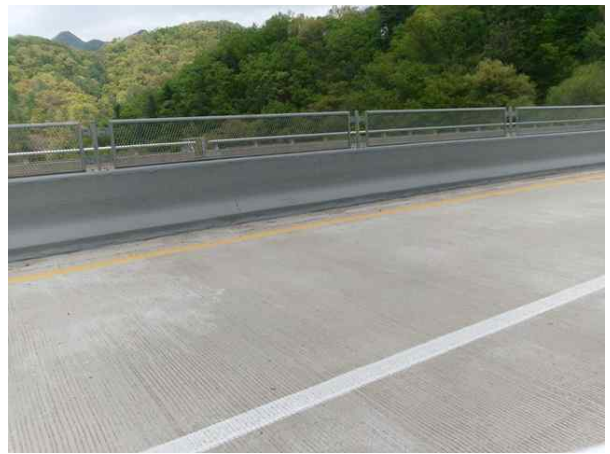
| 손상현황 | • S1 중분대 보수 실시 |

| 조치방안 | • 보수 상태양호 |

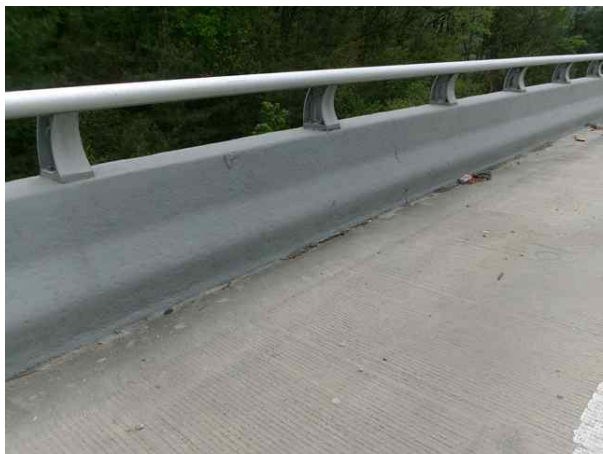
| 손상현황 | • S2 방호벽 보수 실시 |

| 조치방안 | • 보수 상태양호 |

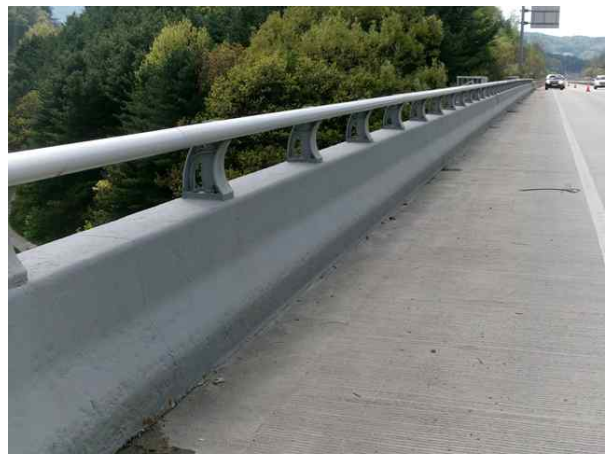
| 손상현황 | • S7 방호벽 보수 실시 |

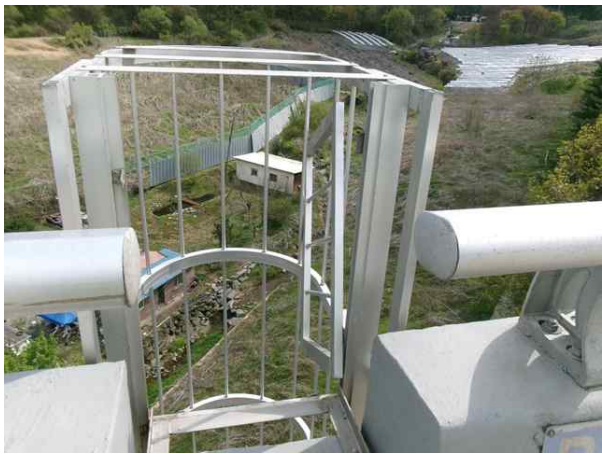
| 손상현황 | • P7 출입문 파손 | 손상현황 | • P3 점검로 변형 |
| 원 인 | • 시공미흡, 외부충격 | 원 인 | • 외부충격 |
