# 1. 자작3교(상)-신팔방향

## 1. 자작3교(상)

본 시설물은 국도37호선상의 경기도 가평군 상면 읍길리에 위치한 2중 도로교량으로서, 총 연장 120.0m, 폭 10.5m로 시공되었으며, 2010년 12월에 준공되어 약 13년이 경과된 시설물이다.

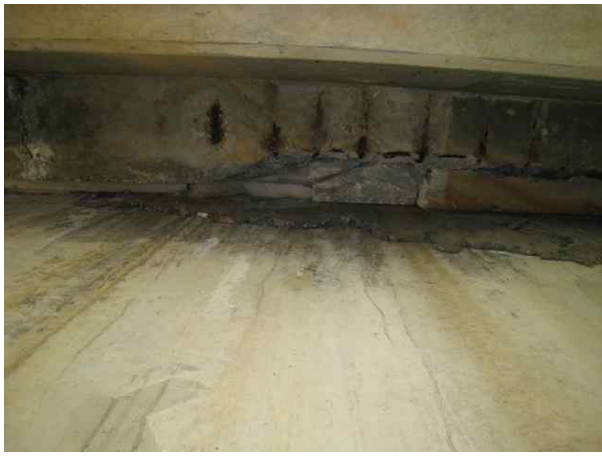
| 손상현황 | • S1-A1 파손 및 철근노출(0.3×2.0) | 손상현황 | • S1 박락 및 철근노출(0.5×10.0) |
| 원 인 | • 철근부식(팽창압), 외부충격 | 원 인 | • 보수 미흡, 철근부식(팽창압) |

| 조치방안 | • 단면보수(방청) | 조치방안 | • 단면보수(방청) |

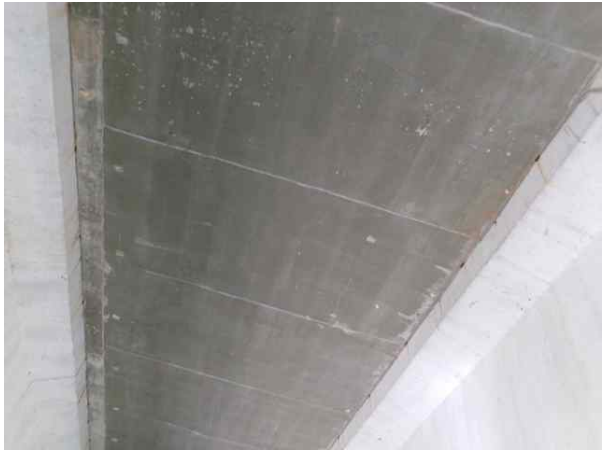
| 손상현황 | • S1 균열(폭 0.3mm미만) | 손상현황 | • S2 단부 파손 |
| 원 인 | • 초기 건조수축, 온도변화 | 원 인 | • 인위적인 충격(신축이음 교체) |

| 조치방안 | • 표면처리 | 조치방안 | • 단면보수 |

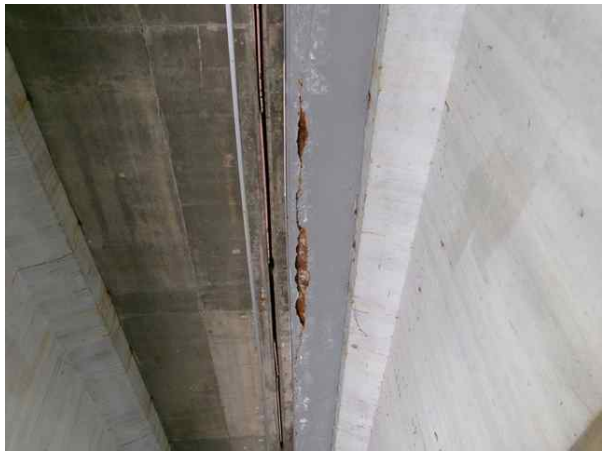
| 손상현황 | • S3 파손 및 철근노출(0.2×1.5) | 손상현황 | • S3 단부 파손 |
| 원 인 | • 보수부 재손상, 철근부식(팽창압) | 원 인 | • 인위적인 충격(신축이음 교체) |

| 조치방안 | • 단면보수(방청) | 조치방안 | • 단면보수 |

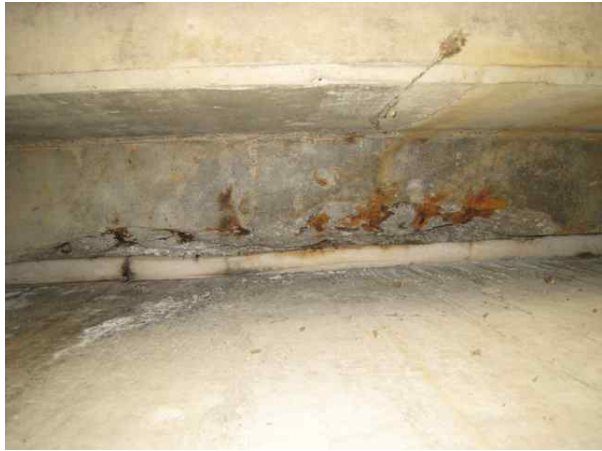
| 손상현황 | • S4-A2 파손 및 철근노출(0.2×1.5) | 손상현황 | • S1~4 물끊기홈 정비실시 |
| 원 인 | • 인위적인 충격(신축이음 교체) | 원 인 | — |

| 조치방안 | • 단면보수(방청) | 조치방안 | • 상태양호 |

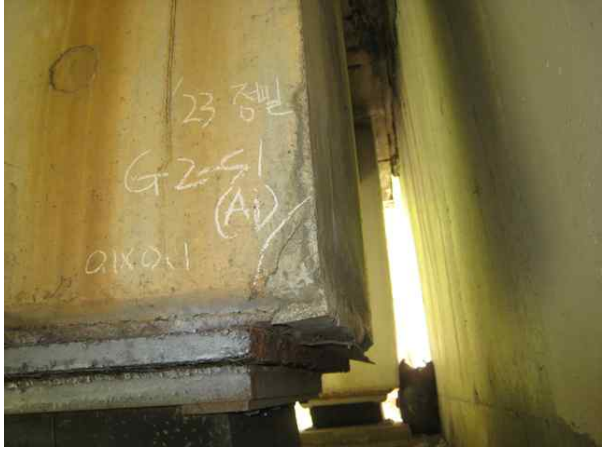
| 손상현황 | • S2-G1 파손(0.1×0.1) | 손상현황 | • S3-G1 망상균열(0.1×0.2) |
| 원 인 | • 시공미흡, 우각부 응력집중 | 원 인 | • 거푸집 조기탈형, 외기영향 |

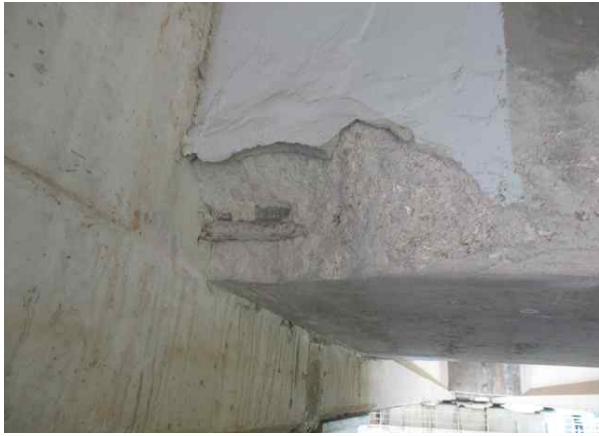
| 손상현황 | • S1 CB1 G2~3 박락 및 철근노출 (0.3×0.2) | 손상현황 | • S2 CB2 G2~3 보수부박락(1.0×0.2) |
| 원 인 | • 보수미흡 | 원 인 | • 보수미흡 |

| 조치방안 | • 단면보수 | 조치방안 | • 단면보수 |

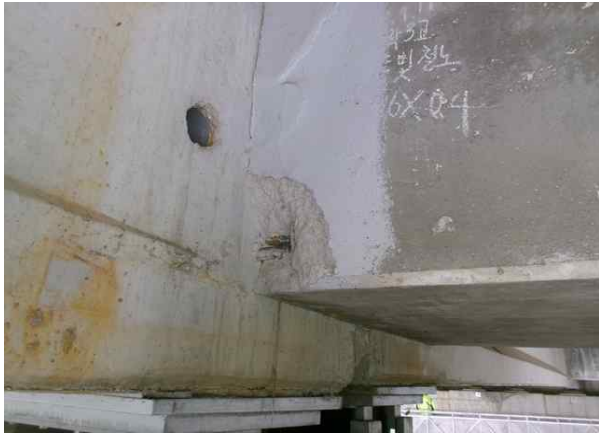
| 손상현황 | • S3 CB3 G2~3 박락 및 철근노출 (0.3×0.2) | 손상현황 | • S3 CB2 G1~2 백태(0.1×0.1) |
| 원 인 | • 보수미흡 | 원 인 | • 습기흡착, 외기영향 |

| 조치방안 | • 단면보수 | 조치방안 | • 표면처리 |

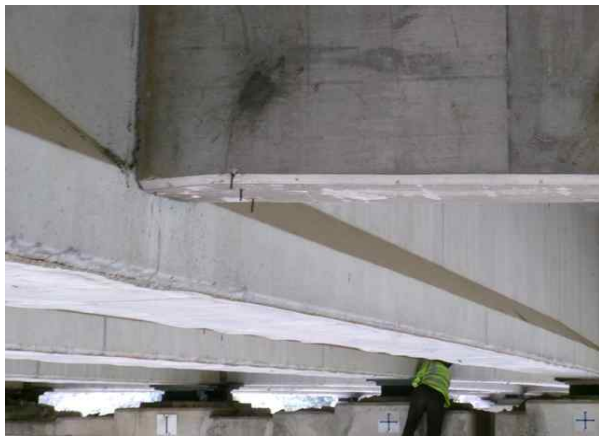
| 손상현황 | • S2 들뜸 보수완료 | 손상현황 | • S2 CB2 G3~4 철물노출(10EA) |
| 원 인 | - | 원 인 | • 시공미흡(마감불량) |

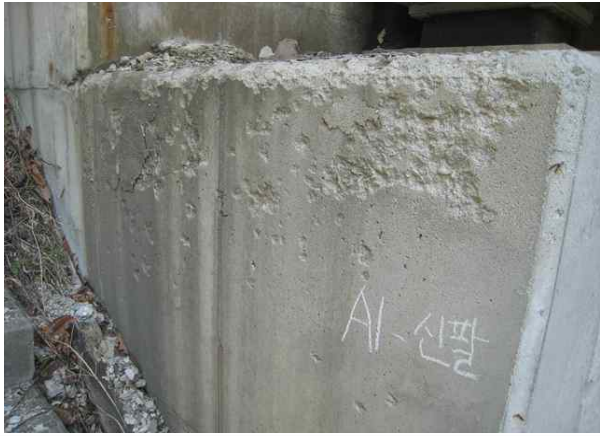
| 손상현황 | • A1 구체 박리(1.5×0.5) | 손상현황 | • A1 수직균열(폭 0.3mm미만) |
| 원 인 | • 장기공용, 습기흡착 | 원 인 | • 초기 건조수축, 온도변화 |

| 조치방안 | • 단면보수 | 조치방안 | • 표면처리 |

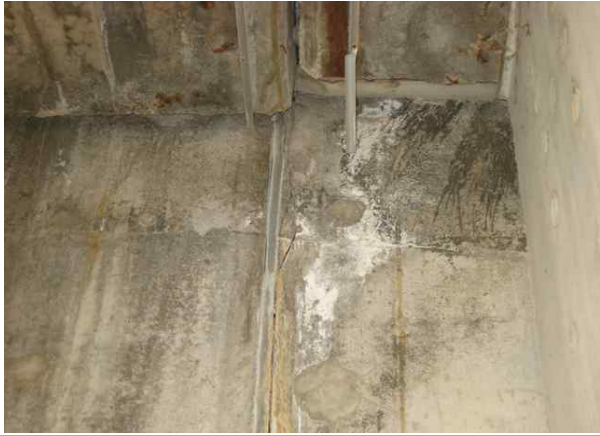
| 손상현황 | • A2 홍벽 들뜸(0.1×0.5) | 손상현황 | • A1 홍벽 백태(0.3×1.0) |
| 원 인 | • 시공이음부 응력집중 | 원 인 | • 우수유입, 수분흡착 |

| 조치방안 | • 단면보수 | 조치방안 | • 표면처리 |

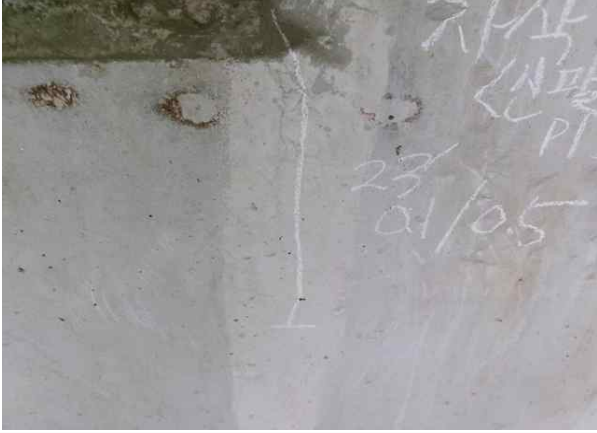
| 손상현황 | • P1 코핑부 균열(폭 0.3mm미만) | 손상현황 | • P1 코핑부 파손(0.2×0.2) |
| 원 인 | • 건조수축, 온도변화 등 | 원 인 | • 외부충격 |

| 조치방안 | • 표면처리 | 조치방안 | • 단면보수 |

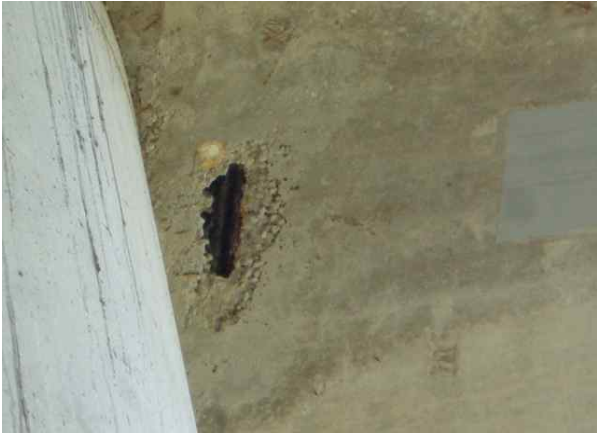
| 손상현황 | • P2 코핑부 하면 재료분리(0.4×0.6) | 손상현황 | • P3 코핑부 백태(0.1×1.0) |
| 원 인 | • 다짐불량 | 원 인 | • 손상부 우수유입, 습기흡착 등 |

| 조치방안 | • 단면보수 | 조치방안 | • 표면처리 |

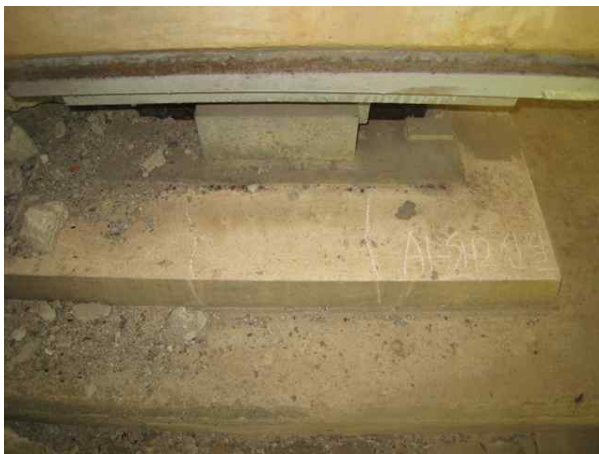
| 손상현황 | • A1-SH2 반침몰탈 균열(폭 0.3mm미만) | 손상현황 | • P1-SH1 반침몰탈 망상균열 |
| 원 인 | • 초기 건조수축, 온도변화 | 원 인 | • 거푸집 조기탈형 |

| 조치방안 | • 표면처리 | 조치방안 | • 표면처리 |

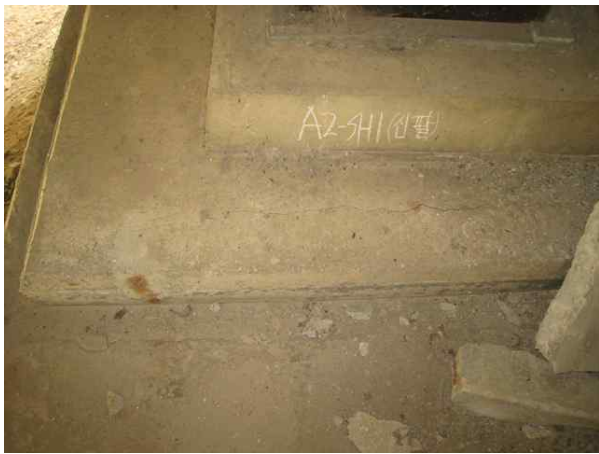
| 손상현황 | • A2-SH1 반침몰탈 들뜸(0.2×1.5) | 손상현황 | • A2-SH4 고무재 배부름 |
| 원 인 | • 균열 손상진전, 우수유입 | 원 인 | • 시공미흡, 고무재 열화 |

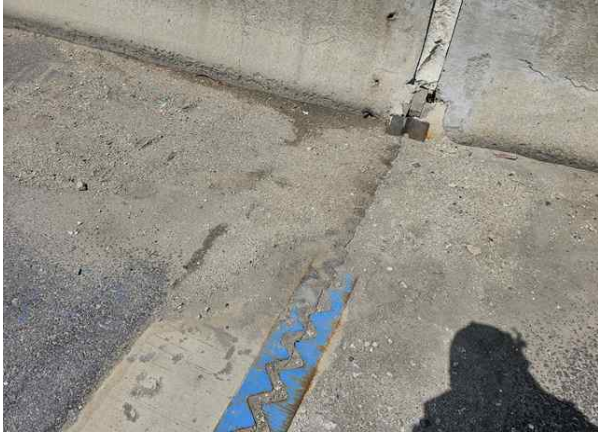
| 손상현황 | • A1 유간 토사퇴적(11.0) | 손상현황 | • A1 차수판 탈락(1EA) |
| 원 인 | • 장기공용 등 | 원 인 | • 공용 중 |

| 조치방안 | • 정비 | 조치방안 | • 재설치 |

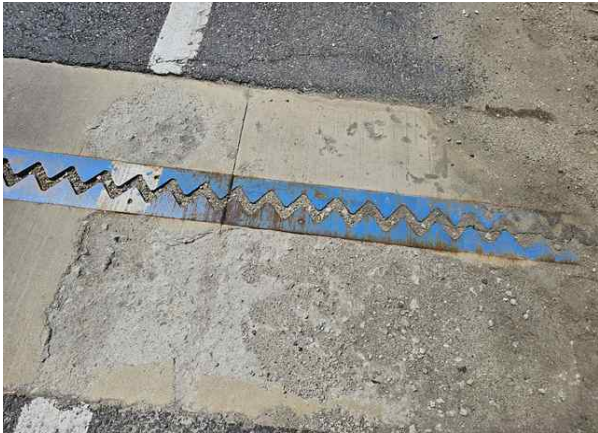
| 손상현황 | • A1 본체 표면부식(0.1×1.5) | 손상현황 | • A1 후타재 균열(폭 0.3mm미만) |
| 원 인 | • 강재 노후화, 공용년수 증가 | 원 인 | • 건조수축, 차량충격 등 |

| 조치방안 | • 도장보수 | 조치방안 | • 표면처리 |

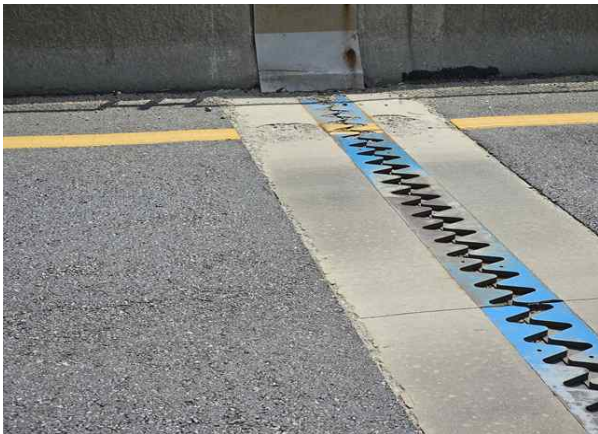
| 손상현황 | • P2 후타재 파손(0.1×0.3) | 손상현황 | • A2 차수판 볼트탈락(2EA) |
| 원 인 | • 차량 윤하중, 시공미흡 | 원 인 | • 볼트 미설치 |

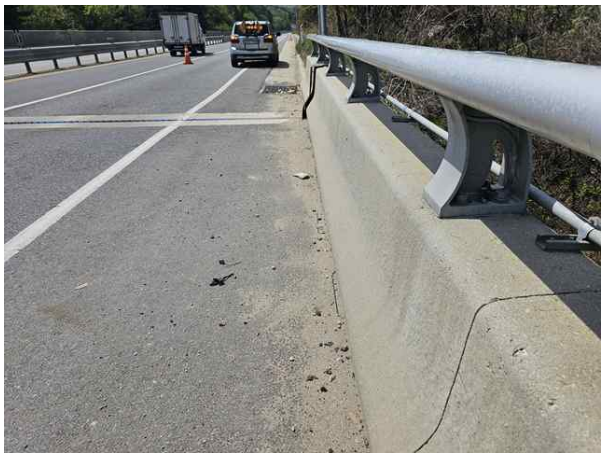
| 손상현황 | • S2 아스콘 상태양호 | 손상현황 | • S4 갓길측 토사퇴적(1.5×8.0) |
| 원 인 | - | 원 인 | • 장기공용, 시공미흡 |

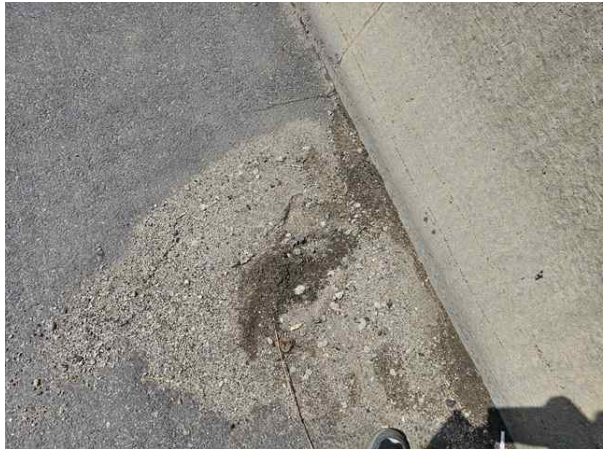
| 손상현황 | • S1 배수구 막힘 | 손상현황 | • S3 배수관 연결부 이격 |
| 원 인 | • 공용중 비산물 퇴적 | 원 인 | • 설치 미흡 |

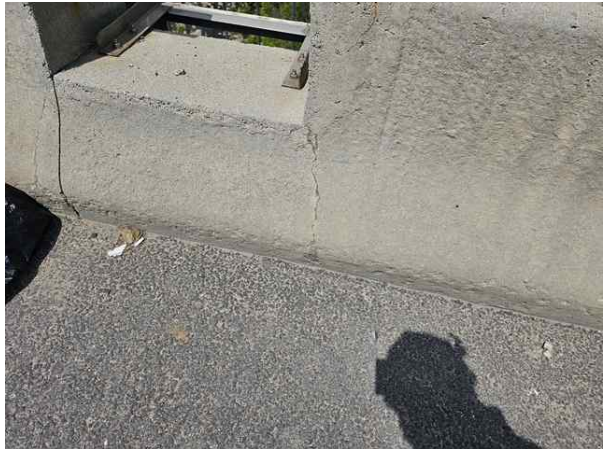
| 손상현황 | • S1 방호벽 균열(폭 0.3mm미만) | 손상현황 | • S2 중분대 균열부 백태(0.2×0.8) |
| 원 인 | • 건조수축, 장기공용 등 | 원 인 | • 외기영향, 수분흡착 |

| 조치방안 | • 표면처리 | 조치방안 | • 표면처리 |

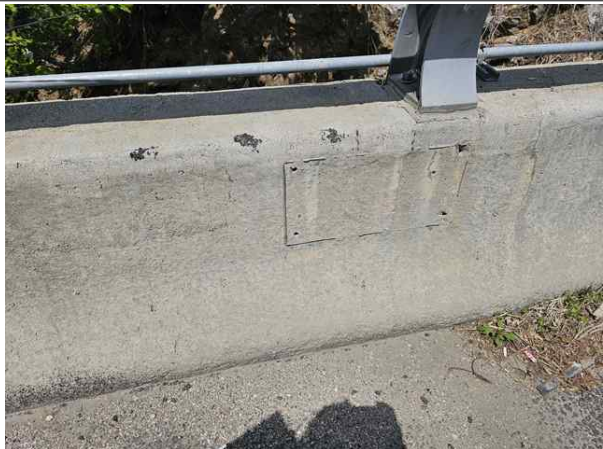
| 손상현황 | • S1 교명판 탈락 | 손상현황 | • S2 방호벽 델리네이터 파손(1EA) |
| 원 인 | • 설치미흡 | 원 인 | • 외부충격 |

| 조치방안 | • 재설치 | 조치방안 | • 재설치 |

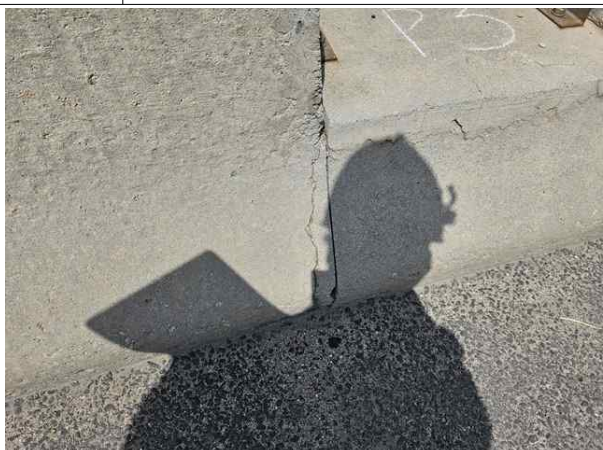
| 손상현황 | • S4 방호벽 균열(폭 0.3mm이상) | 손상현황 | • S4 교명판 탈락 |
| 원 인 | • 건조수축, 장기공용 등 | 원 인 | • 설치미흡 |
