# 1. 자작3교(하)－청평방향

## 1. 자작3교(하)

본 시설물은 국도37호선상의 경기도 가평군 상면 읍길리에 위치한 2중 도로교량으로서, 총 연장 120.0m, 폭 10.5m로 시공되었으며, 2010년 12월에 준공되어 약 13년이 경과된 시설물이다.

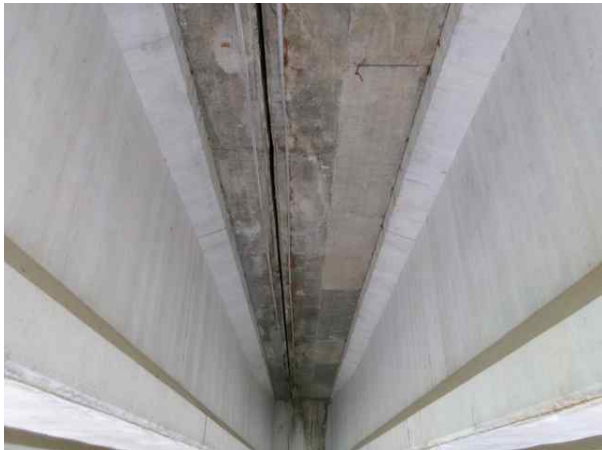
| 손상현황 | • S1 들뜸 (0.5×15.0) | 손상현황 | • S2 망상균열 (1.0×2.0) |
| 원 인 | • 균열부 우수유입, 손상진전 | 원 인 | • 거푸집 조기탈형, 건조수축 |

| 조치방안 | • 단면보수 | 조치방안 | • 표면처리 |

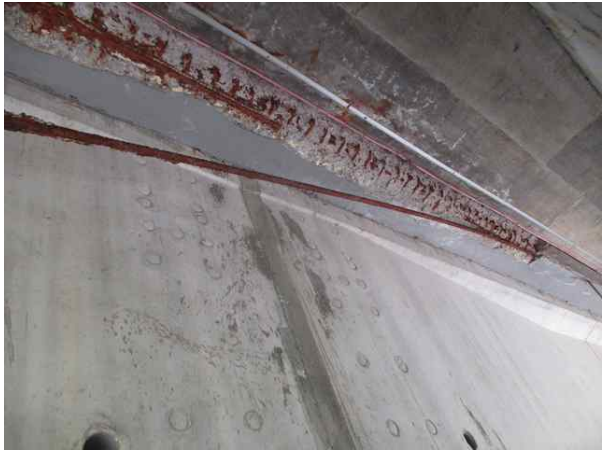
| 손상현황 | • S2 박락 및 철근노출 (0.2×10.0) | 손상현황 | • S2 재료분리 (0.3×0.1) |
| 원 인 | • 보수 미흡, 철근부식 (팽창압) | 원 인 | • 다짐불량, 우수유입 |

| 조치방안 | • 단면보수(방청) | 조치방안 | • 단면보수 |

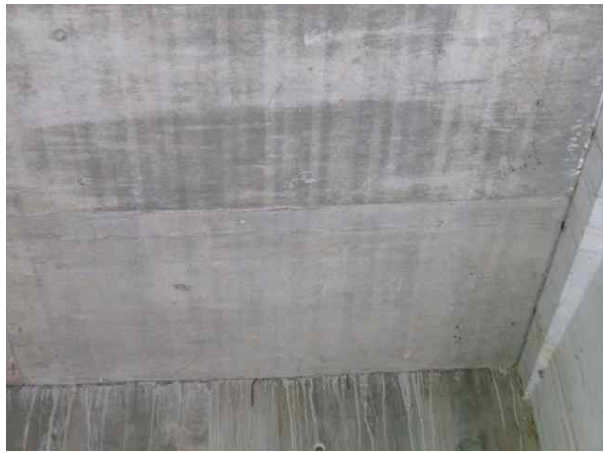
| 손상현황 | • S3 균열(폭 0.3mm미만) | 손상현황 | • S3-P2 파손 및 철근노출(0.5×7.0) |
| 원 인 | • 초기 건조수축, 온도변화 | 원 인 | • 인위적인 충격(신축이음 교체) |

| 조치방안 | • 표면처리 | 조치방안 | • 단면보수(방청) |

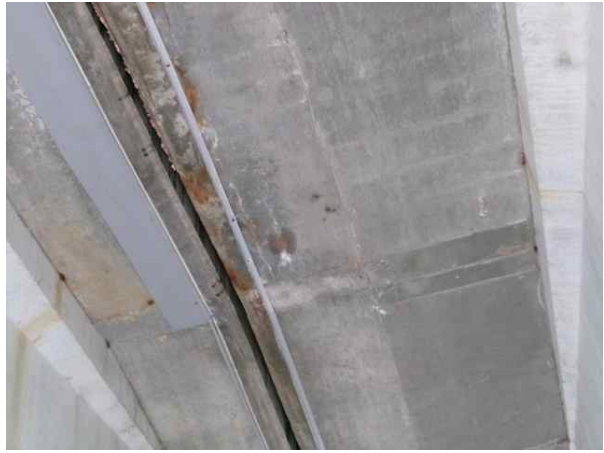
| 손상현황 | • S3 균열백태(0.2×0.2) | 손상현황 | • S3 철물노출(0.1×0.1) |
| 원 인 | • 표면 우수흡착, 장기공용 | 원 인 | • 시공미흡, 마감불량 |

| 조치방안 | • 표면처리 | 조치방안 | • 철물 제거 |

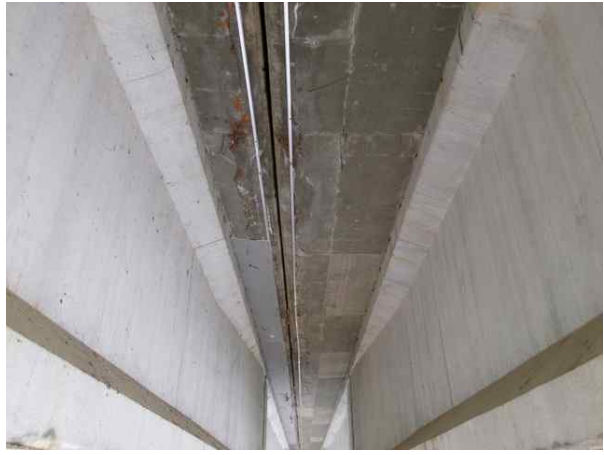
| 손상현황 | • S4 콘크리트 박락(0.5×10.0) | 손상현황 | • S1~4 물끓기흠 정비실시 |
| 원 인 | • 철근부식(팽창압), 우수유입 | 원 인 | — |

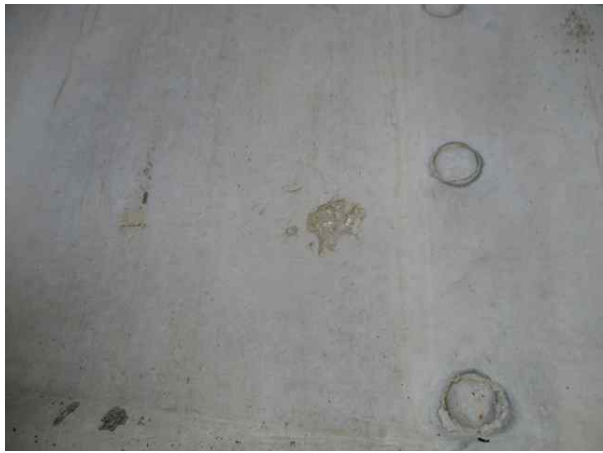
| 손상현황 | • S2-G1 파손(0.1×0.1) | 손상현황 | • S2-G3 박락(0.2×0.1) |
| 원 인 | • 시공미흡, 외부 충격 | 원 인 | • 받침 접합부 응력집중 |

| 조치방안 | • 단면보수 | 조치방안 | • 단면보수 |

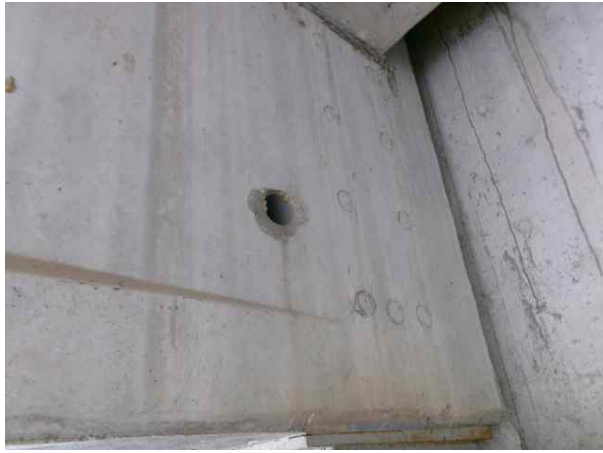
| 손상현황 | • S4-G1 파손(0.1×0.1) | 손상현황 | • S4-G3 박리(0.1×0.1) |
| 원 인 | • 시공미흡, 외부 충격 | 원 인 | • 다짐불량, 외기영향 |

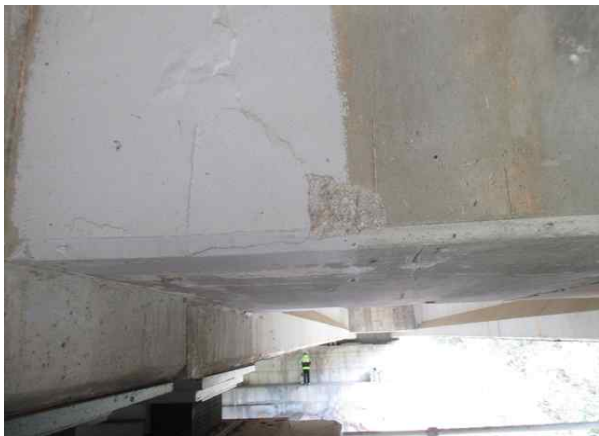
| 손상현황 | • S2 CB1 G1~1 파손(0.1×0.1) | 손상현황 | • S2 CB1 G2~3 박락 및 철근노출(0.3×0.8) |
| 원 인 | • 보수미흡(마감불량) | 원 인 | • 단부 응력집중, 보수미흡 |

| 조치방안 | • 단면보수 | 조치방안 | • 단면보수 |

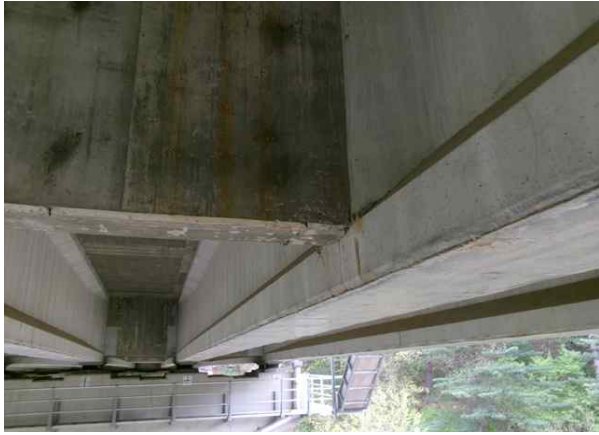
| 손상현황 | • S2 CB2 G2~3 재료분리(0.5×0.5) | 손상현황 | • S3 CB2 G3~4 철물노출(6EA) |
| 원 인 | • 다짐불량 | 원 인 | • 시공미흡(마감불량) |

| 조치방안 | • 단면보수 | 조치방안 | • 단면보수 |

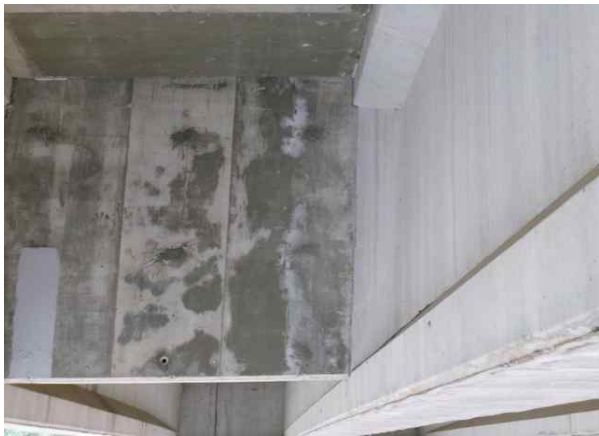
| 손상현황 | • S4 CB2 G2~3 백태(0.1×1.8) | 손상현황 | • S1 들뜸 보수완료 |
| 원 인 | • 표면 습기흡착, 장기공용 | 원 인 | — |

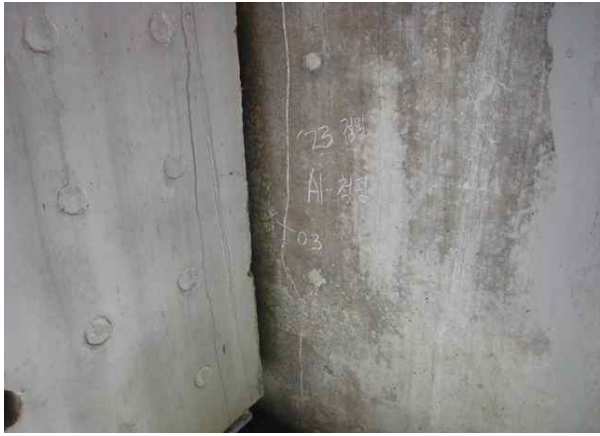
| 손상현황 | • A1 흠벽 수직균열(폭 0.3mm이상) | 손상현황 | • A1 흠벽 파손, 백태(0.3×0.3) |
| 원 인 | • 초기 건조수축, 온도변화 | 원 인 | • 우수유입, 수분흡착, 외부충격 |

| 조치방안 | • 주입보수 | 조치방안 | • 단면보수 |

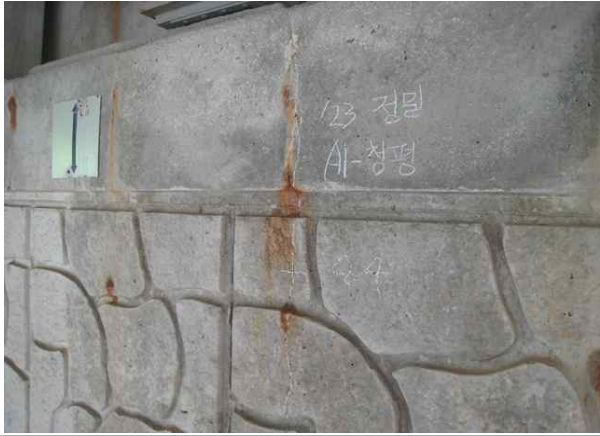
| 손상현황 | • A1 구체 수직균열(폭 0.3mm이상) | 손상현황 | • A2 흠벽 파손(0.4×2.5) |
| 원 인 | • 초기 건조수축, 온도변화 | 원 인 | • 균열부 우수유입, 손상 진전 |

| 조치방안 | • 주입보수 | 조치방안 | • 단면보수 |

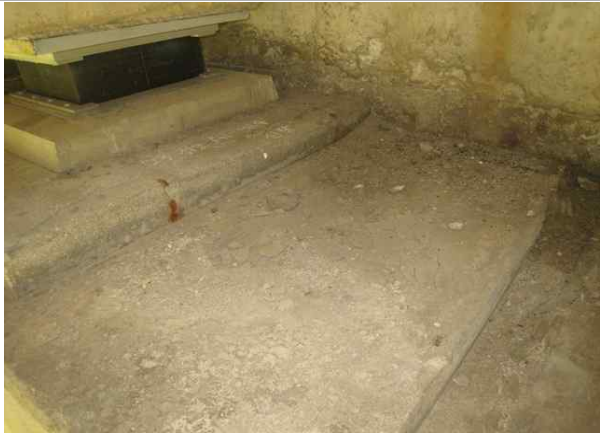
| 손상현황 | • A2 구체 표면바리(0.5×1.0) | 손상현황 | • A2 구체 폐콘크리트 퇴적 |
| 원 인 | • 우수채수, 표면열화 | 원 인 | • 후처리 미흡 |

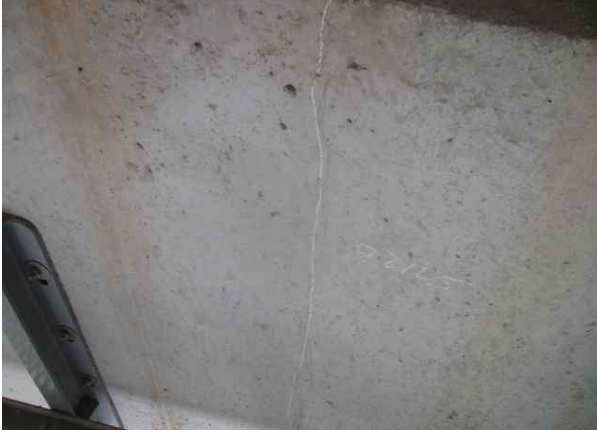
| 손상현황 | • P1 코핑부 균열(폭 0.3mm미만) | 손상현황 | • P2 기둥부 누수흔적(1.0×20.0) |
| 원 인 | • 건조수축, 온도변화 등 | 원 인 | • 우수유입, 표면열화 |

| 조치방안 | • 표면처리 | 조치방안 | • 표면처리 |

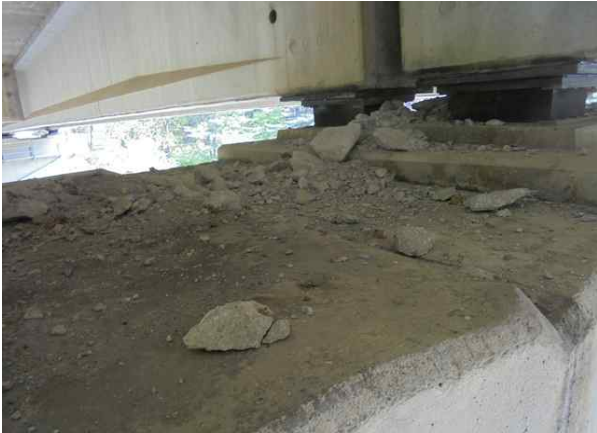
| 손상현황 | • P2 코핑부 표면박리(0.7×2.0) | 손상현황 | • P2 코핑부 파손 및 철근노출(0.5×3.0) |
| 원 인 | • 장기공용, 우수유입 | 원 인 | • 손상부 우수유입, 철근부식(팽창압) |

| 조치방안 | • 단면보수 | 조치방안 | • 단면보수(방청) |

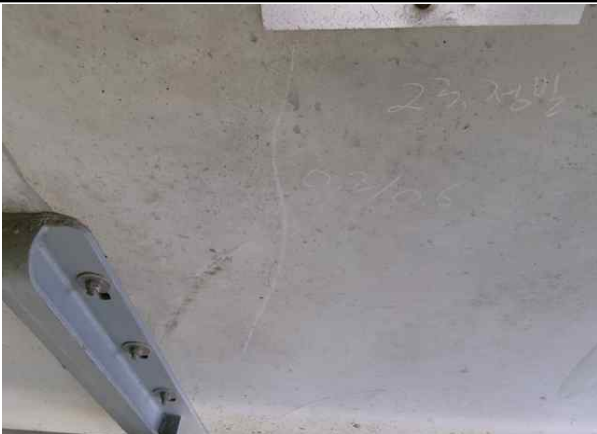
| 손상현황 | • P2 코핑부부 균열(폭 0.3mm미만) | 손상현황 | • P3 기둥부 균열(폭 0.3mm미만) |
| 원 인 | • 건조수축, 온도변화 등 | 원 인 | • 건조수축, 온도변화 등 |

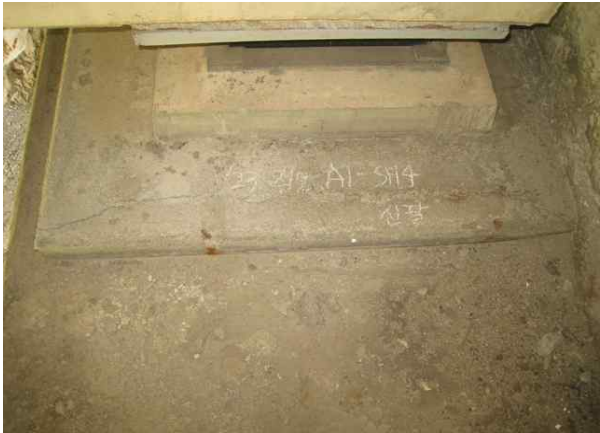
| 손상현황 | • A1-SH4 받침콘크리트 들뜸 (0.2×1.5) | 손상현황 | • A2-SH1 받침물탈 파손 (0.1×0.1) |
| 원 인 | • 건조수축, 우수유입(손상진전) | 원 인 | • 외부충격 |

| 조치방안 | • 단면보수 | 조치방안 | • 단면보수 |

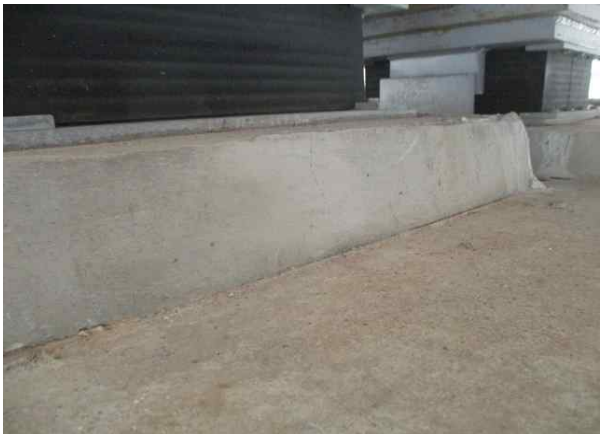
| 손상현황 | • P1-SH2 물탈 균열(폭 0.3mm미만) | 손상현황 | • A1-SH4 받침표지판 탈락(1EA) |
| 원 인 | • 초기 건조수축, 온도변화 | 원 인 | • 표지판 노후화 |

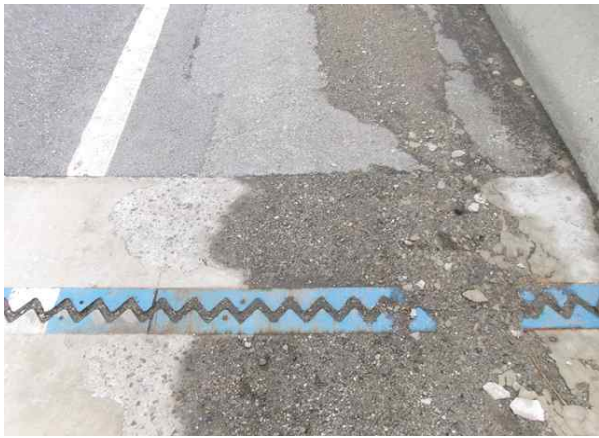
| 손상현황 | • A1 후타재 박리(0.5×1.5) | 손상현황 | • A1 차수판 볼트탈락(4EA) |
| 원 인 | • 시공미흡, 우수침투 | 원 인 | • 공용 중 |

| 조치방안 | • 단면보수 | 조치방안 | • 재설치 |

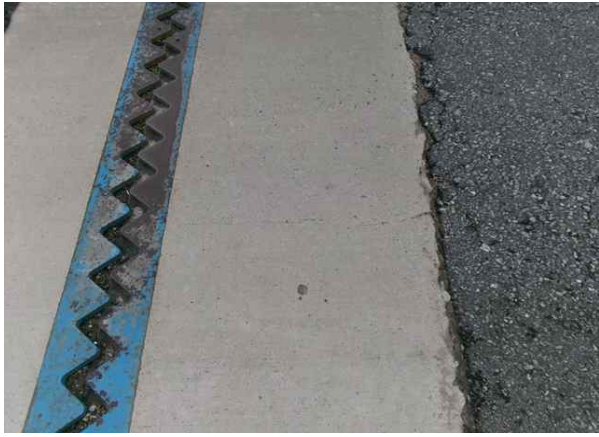
| 손상현황 | • A1 후타재 균열(폭 0.3mm미만) | 손상현황 | • P2 후타재 균열(폭 0.3mm미만) |
| 원 인 | • 건조수축, 차량충격 등 | 원 인 | • 건조수축, 차량충격 등 |

| 조치방안 | • 표면처리 | 조치방안 | • 표면처리 |

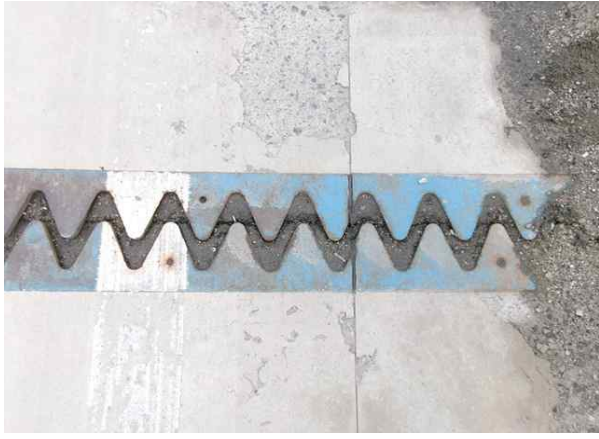
| 손상현황 | • P2 유간 토사퇴적 | 손상현황 | • A2 본체 표면부식(0.1×1.0) |
| 원 인 | • 비산물 및 토사적치 | 원 인 | • 강재 노후화, 공용연수 증가 |

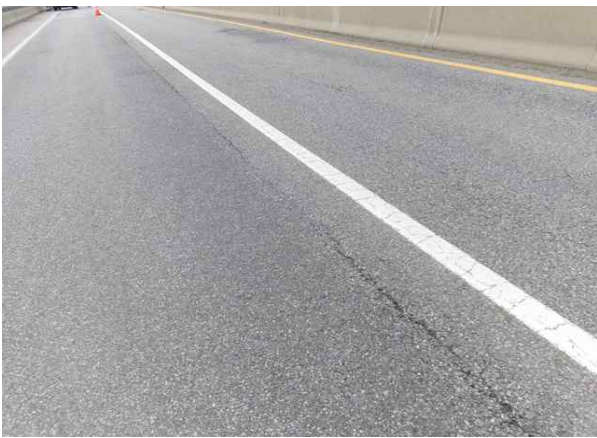
| 손상현황 | • S1 아스콘 균열(L=15.0m) | 손상현황 | • S1 아스콘 망상균열(3.0×15.0) |
| 원 인 | • 장기공용, 건조수축 | 원 인 | • 장기공용, 시공미흡 |

| 조치방안 | • 아스콘 실링 | 조치방안 | • 재포장 |

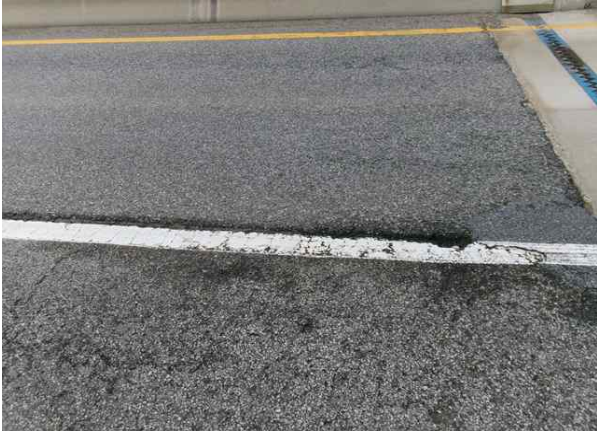
| 손상현황 | • S1 아스콘 패임(15.0×0.2) | 손상현황 | • S3 아스콘 망상균열(6.0×15.0) |
| 원 인 | • 재료 노후화, 포설이음부 다짐불량 | 원 인 | • 장기공용, 시공미흡 |

| 조치방안 | • 아스콘 패칭 | 조치방안 | • 재포장 |

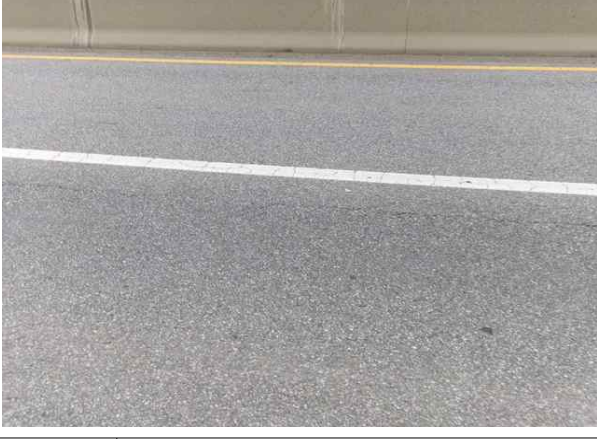
| 손상현황 | • S3 아스콘 균열(L=30.0m) | 손상현황 | • S3 아스콘 패임(0.2×0.5) |
| 원 인 | • 장기공용, 건조수축 | 원 인 | • 재료 노후화, 차량 충격 |

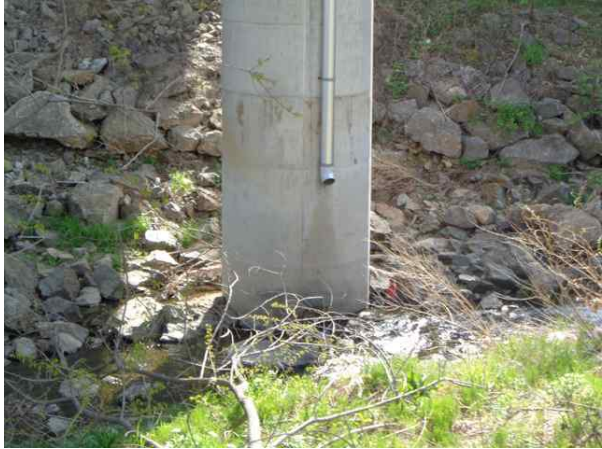
| 손상현황 | • P1 배수관 길이부족 | 손상현황 | • S1 배수구 막힘 |
| 원 인 | • 시공미흡 | 원 인 | • 비산물 퇴적 |

| 조치방안 | • 재설치 | 조치방안 | • 정비 |

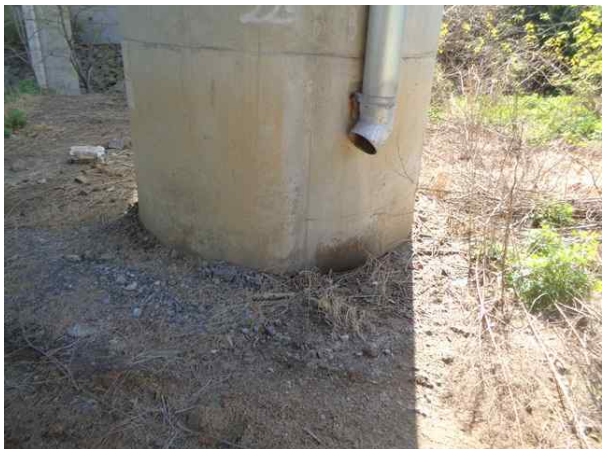
| 손상현황 | • P2 배수관 길이부족 | 손상현황 | • S2 배수구 막힘 |
| 원 인 | • 시공미흡 | 원 인 | • 비산물 퇴적 |

| 조치방안 | • 재설치 | 조치방안 | • 정비 |

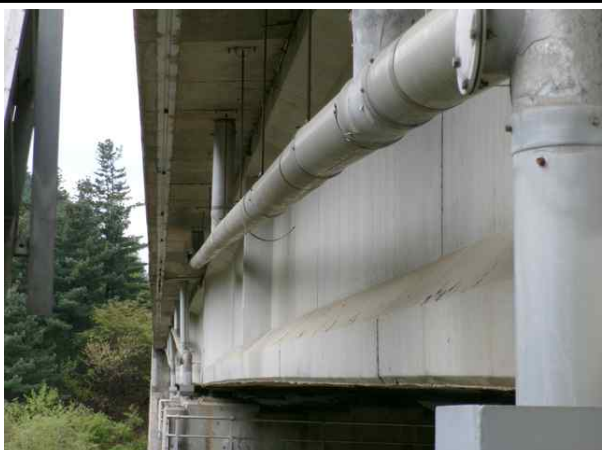
| 손상현황 | • S2 배수관 지지대 풀림 | 손상현황 | • S3 배수관이음부 누수 |
| 원 인 | • 지지대 노후화 | 원 인 | • 시공미흡 |

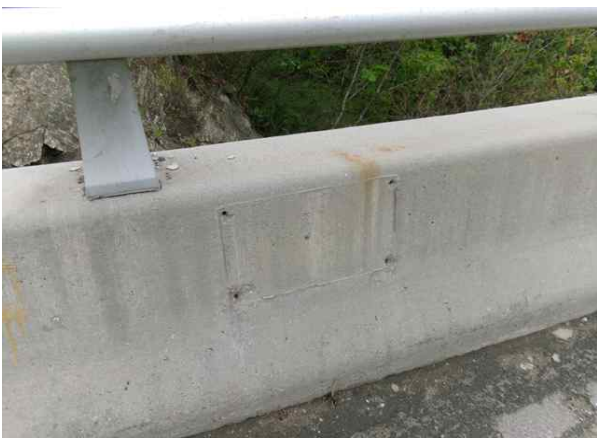
| 손상현황 | • S1 교명판 망실 | 손상현황 | • S1 방호벽 접속부 균열(폭 0.3mm미만) |
| 원 인 | • 설치미흡 | 원 인 | • 건조수축, 장기공용 등 |

| 조치방안 | • 재설치 | 조치방안 | • 표면처리 |

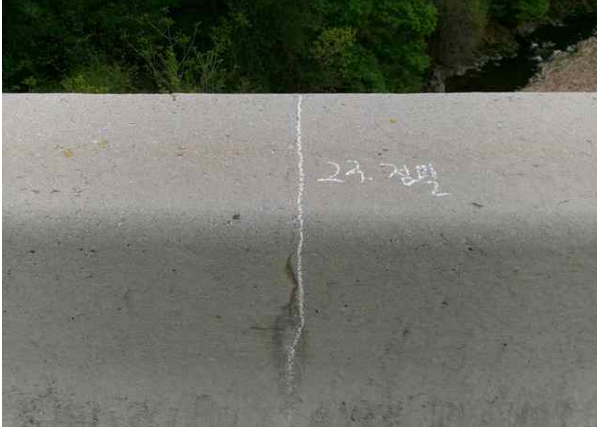
| 손상현황 | • S1 방호벽 균열(폭 0.3mm미만) | 손상현황 | • S2 중분대 보수부 재균열(폭 0.3mm이상) |
| 원 인 | • 건조수축, 장기공용 등 | 원 인 | • 건조수축, 장기공용 등 |

| 조치방안 | • 표면처리 | 조치방안 | • 주입보수 |

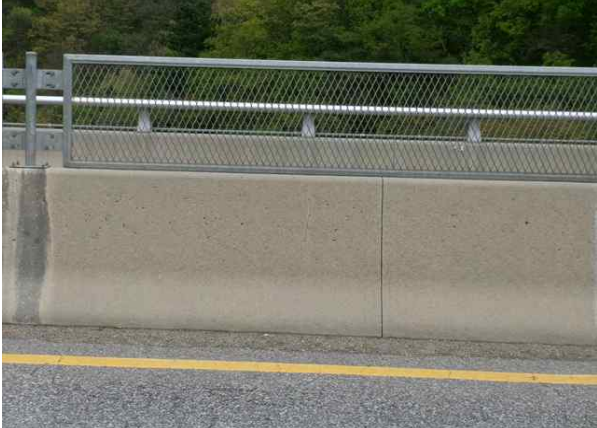
| 손상현황 | • S2 중분대 균열(폭 0.3mm미만) | 손상현황 | • S2 철재난간 변형 |
| 원 인 | • 건조수축, 장기공용 등 | 원 인 | • 외부 충격 |

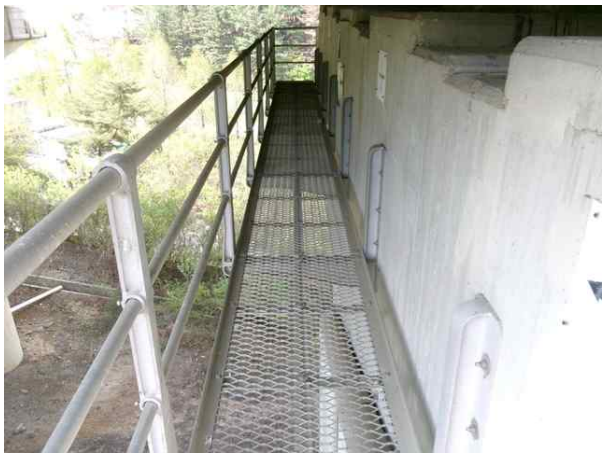
| 손상현황 | • P2 점검로 상태양호 | | | 손상현황 | — | | |
