귀 사업소와 계약 체결한 『국도37호선 자작1교(상) 등 8개소 정밀안전점검용역』을 성실히 수행하고 그 결과를 정밀안전점검 보고서에 수록하여 부속자료와 함께 제출합니다.

## 자작4교(상) 정밀안전점검 결과표

## 자작4교(상) 정밀안전점검 실시결과 요약표

### 2.1 자작4교(상)

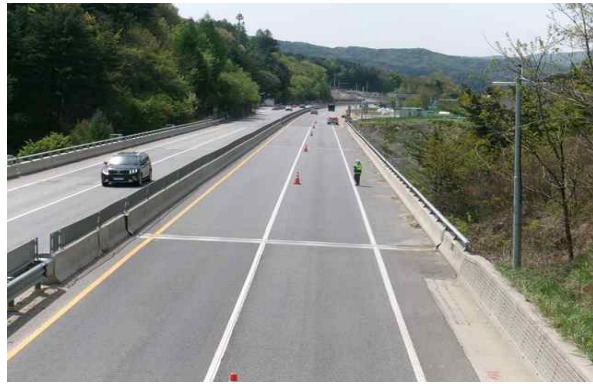
교면포장 전경

- 교면포장 현장조사 결과, 전반적으로 손상이 없는 양호한 상태이며, S1 구간에 경미한 아스콘 망상균열 발생한 것으로 조사되었다. 교면포장의 현장조사 결과, 지속적인 차량의 운하중, 공용년수 증가함에 따라 아스콘 망상균열이 신규로 발생하였으며, 현재 통과차량의 주행성에 미치는 영향은 적은 것으로 판단되며, 시급한 보수보다는 손상의 진전이 확인될 시 보수를 실시하는 것이 바람직하다.

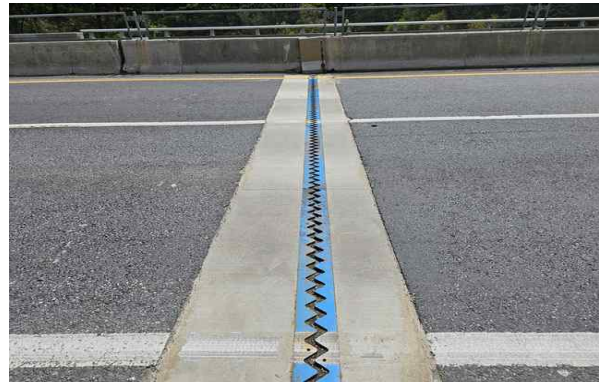
신축이음 전경

- 신축이음 현장조사 결과, 22년도에 신축이음 교체이력이 있는 것으로 확인되었으며, 조사된 손상으로는 기 손상인 후타재 균열, 파손 및 박락, 표면 부식, 유간 토사퇴적이 조사되었고, 금회 정밀조사로 인한 후타재 파손 및 차수판 볼트탈락 등이 추가로 조사되었다. 후타재 발생한 균열의 경우, 초기 건조수축 및 차량 운하중 등에 의한 손상으로 주기적인 점검을 통한 손상의 진전시 표면처리 등의 일괄 보수를 실시하여야 하며, 후타재 파손 및 박락의 경우 주행성 확보를 위한 단면보수가 필요할 것으로 사료된다.
- 22년도 교체이력이 있는 신축이음에 대해서는 기 발생한 손상에 대해 하자보수를 실시하는 것이 바람직한 것으로 판단된다.
- 신축이음 유간을 검토한 결과, 온도변화에 따른 수축 및 신장시 모두 충분한 여유량을 확보하고 있는 것으로 평가되었다.

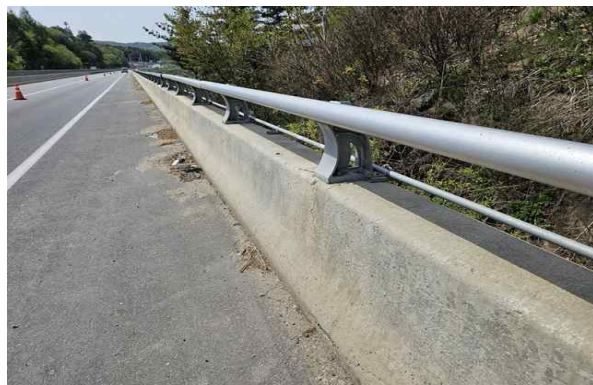
연석 및 난간 전경

- 방호벽에 대한 현장조사 결과, 균열(0.3mm미만, 이상) 및 망상균열, 균열부 백태, 콘크리트 박리 등의 손상과 부속시설물인 텔리네이터 파손, 교명판 망실 등이 조사되었다. 방호벽에 발생한 균열(폭 0.3mm미만, 이상), 콘크리트 박리, 텔리네이터 파손 등의 손상은 초기 건조수축, 온도변화, 공용년수 증가, 외부 충격 등에 의한 손상으로 부재의 내구성 확보를 위한 표면처리 및 주입보수, 단면보수 및 정비 등을 실시하는 것이 바람직하다.

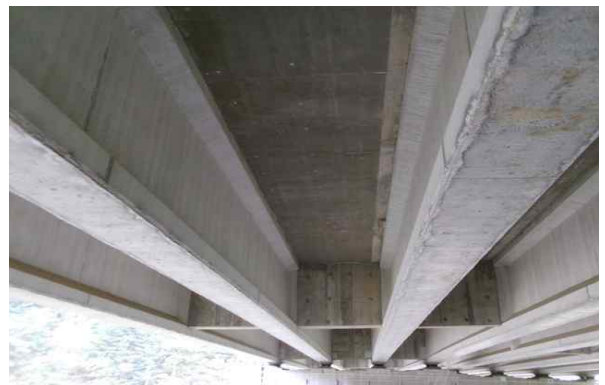
거더 전경

- 거더에 대한 현장조사 결과, 대체로 양호한 것으로 조사되었으며, 일부 구간에 경미한 단면손상이 발생하였다. 거더에 발생한 파손 및 박락, 들뜸, 재료분리 등의 손상은 시공시 외부 충격, 다짐불량으로 발생한 것으로 판단되며, 기 발생한 손상에 대해서는 시설물의 안전성 및 내구성 확보 차원에서 단면보수 등의 보수가 필요한 것으로 판단된다.

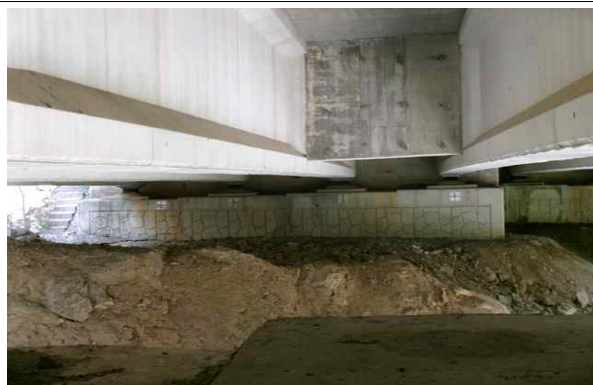
교대(A1) 전경

- 교대 A1, A2에 대한 현장조사 결과, 균열(0.3mm미만), 망상균열, 박락 및 철근노출, 누수 등의 손상이 조사되었으며, 기 점검이후 신규 손상이 일부 발생한 것으로 조사되었다. 교대에 조사된 균열(폭 0.3mm미만), 망상균열 등의 손상은 초기 건조수축 및 온도변화로 인해 발생되었으며, 손상의 진전은 미미한 것으로 조사되었다.

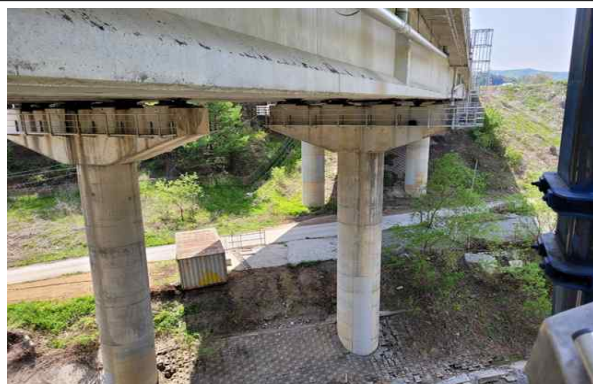
교각 전경

- 교각에 대한 현장조사 결과, 균열(0.3mm미만, 이상), 망상균열, 백태 등의 손상이 조사되었으며, 국부적으로 누수흔적, 침식 등의 손상이 확인되었다. 교각의 기 손상인 균열(폭 0.3mm미만, 이상), 망상균열의 경우 건조수축 및 온도변화, 공용년수 증가 등에 의한 손상으로 시설물의 안전성에 영향을 미치는 구조적인 손상은 아닌 것으로 판단되며, 내구성 확보 차원의 보수를 실시하는 것이 바람직하다.

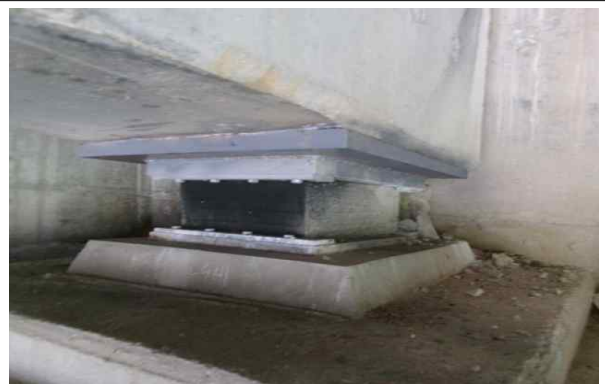
교량받침 전경

- 교량받침에 대한 현장조사 결과, 받침의 기능저하를 초래하는 손상은 없는 것으로 확인되었으나, 일부 구간에서 받침몰탈 균열, 스토퍼 협착, 표지판 탈락 등의 경미한 손상이 조사되었다. 전회 점검이후, 발생한 손상에 대한 신규 손상이 확인되었으며, 플레이트 부식은 보수가 실시된 것으로 확인되었다. 다만, 조사된 손상에 대해서는 손상의 정도가 경미하여 시급한 보수보다는 주기적인 점검을 통한 주의관찰 후 손상의 진전이 확인될 시 보수를 실시하는 것이 바람직한 것으로 판단된다.
- 연단거리 측정 결과, 전 개소 모두 실측 연단거리가 계산 연단거리를 상회하고 있는 것으로 측정되어 설계기준을 만족하고 있는 것으로 검토되었다.
