# 1. 자작4교(상)－신팔방향

## 1. 자작4교(상)

본 시설물은 국도37호선상의 경기도 가평군 상면 읍길리에 위치한 2중 도로교량으로서, 총 연장 120.0m, 폭 10.5m로 시공되었으며, 2010년 12월에 준공되어 약 13년이 경과된 시설물이다.

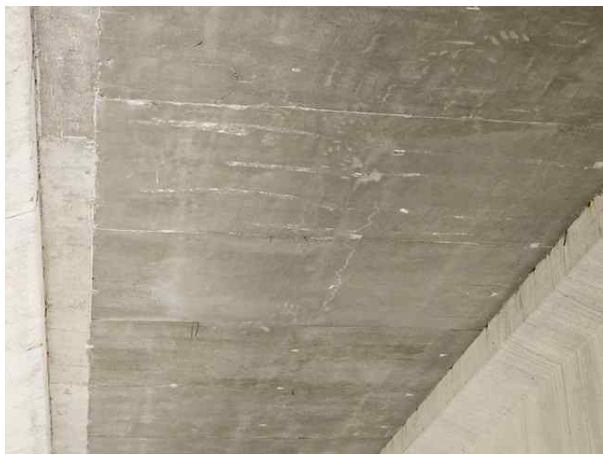
| 손상현황 | • S1 망상균열(1.0×2.0) | 손상현황 | • S1 백태(0.5×3.0) |
| 원 인 | • 거푸집 조기탈형, 건조수축 | 원 인 | • 표면 우수흡착, 장기공용 |

| 조치방안 | • 표면처리 | 조치방안 | • 표면처리 |

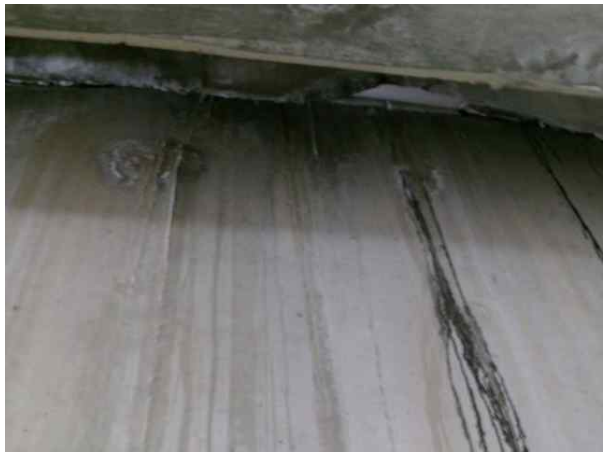
| 손상현황 | • S1 누수 | 손상현황 | • S2 균열(폭 0.3mm미만) |
| 원 인 | • 신축이음 하부 우수유입 | 원 인 | • 초기 건조수축, 온도변화 |

| 조치방안 | • 주의관찰 | 조치방안 | • 표면처리 |

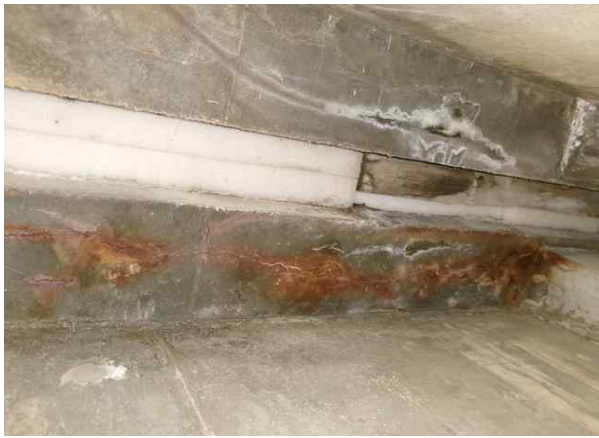
| 손상현황 | • S2-P2 들뜸(0.2×1.5) | 손상현황 | • S3 균열부 백태(1.5×0.8) |
| 원 인 | • 균열부 우수유입, 손상진전 | 원 인 | • 표면 우수흡착, 장기공용 |

| 조치방안 | • 단면보수 | 조치방안 | • 표면처리 |

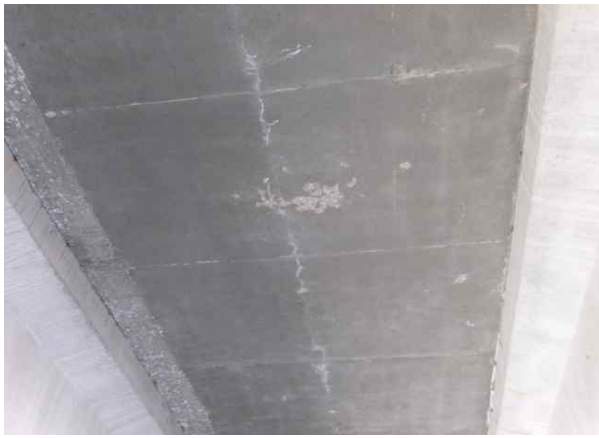
| 손상현황 | • S3 박리(0.2×0.1) | 손상현황 | • S3-P2 파손 및 철근노출(0.2×10.0) |
| 원 인 | • 다짐불량, 장기공용 | 원 인 | • 손상부 우수유입, 철근부식(팽창압) |

| 조치방안 | • 단면보수 | 조치방안 | • 단면보수(방청) |

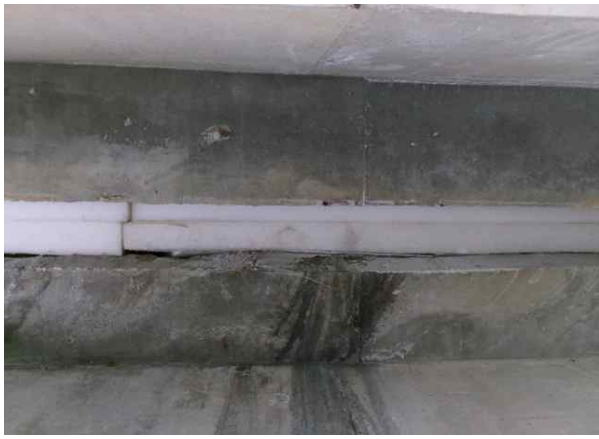
| 손상현황 | • S3 누수 | 손상현황 | • S1~4 물끊기흙 정비실시 |
| 원 인 | • 신축이음 하부 우수유입 | 원 인 | - |

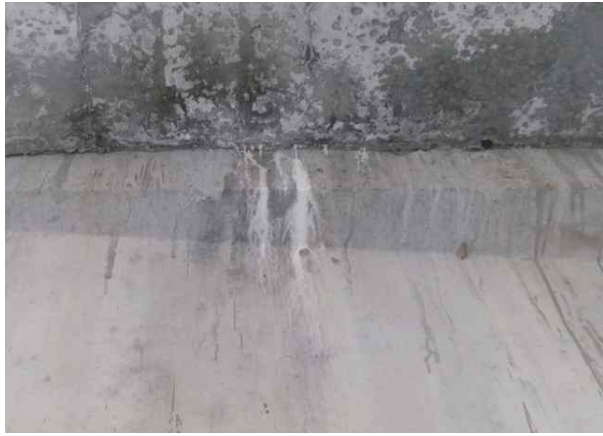
| 손상현황 | • S1-G4 백태(0.3×0.5) | 손상현황 | • S2-G3 들뜸(0.5×15.0) |
| 원 인 | • 표면 우수흡착, 장기공용 | 원 인 | • 단부 응력집중 |

| 조치방안 | • 표면처리 | 조치방안 | • 단면보수 |

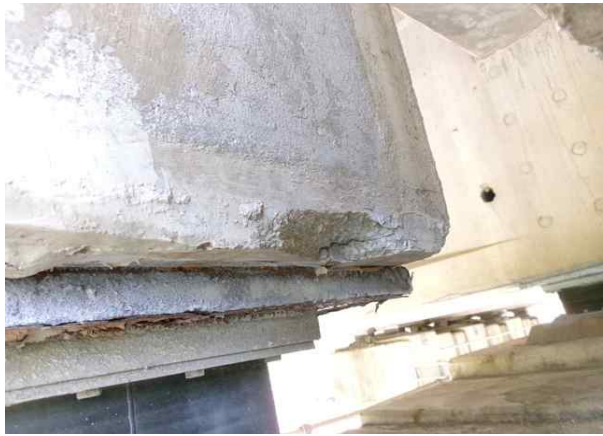
| 손상현황 | • S2-G4 파손(0.1×0.2) | 손상현황 | • S3-G1 재료분리(0.4×0.2) |
| 원 인 | • 시공미흡, 외부 충격 | 원 인 | • 거푸집 조기탈형 |

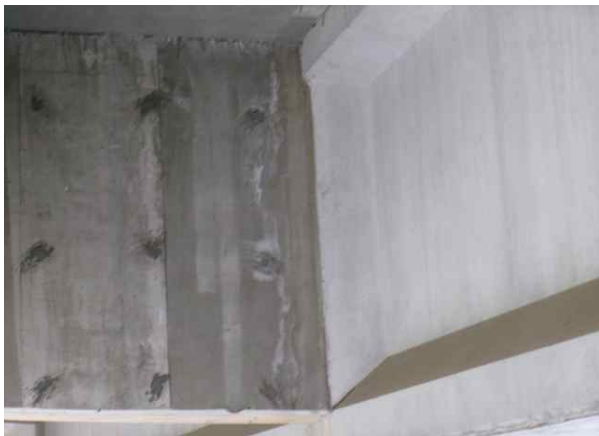
| 손상현황 | • S2 CB2 G1~2 백태 (0.1×1.0) | 손상현황 | • S2 CB1 G2~3 들뜸 (0.1×0.1) |
| 원 인 | • 표면 습기흡착, 장기공용 | 원 인 | • 손상부 우수유입, 손상진전 |

| 조치방안 | • 표면처리 | 조치방안 | • 단면보수 |

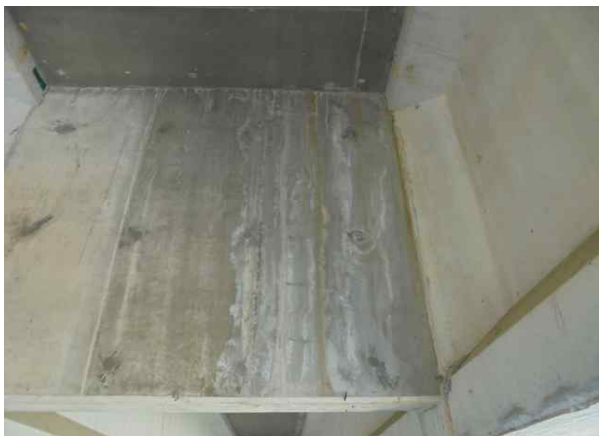
| 손상현황 | • S4 CB2 G2~3 백태 (1.0×2.0) | 손상현황 | • S4 CB1 G2~3 균열(폭 0.3mm미만) |
| 원 인 | • 표면 습기흡착, 장기공용 | 원 인 | • 초기 건조수축, 온도변화 |

| 조치방안 | • 표면처리 | 조치방안 | • 표면처리 |

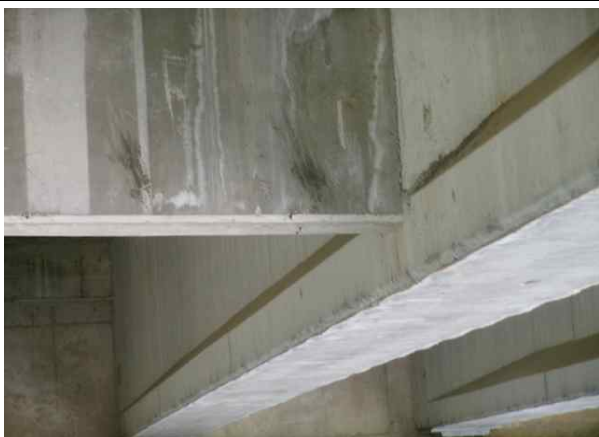
| 손상현황 | • S4 CB2 G3~4 철물노출 (6EA) | 손상현황 | • S1 들뜸 보수완료 |
| 원 인 | • 시공미흡(마감불량) | 원 인 | - |

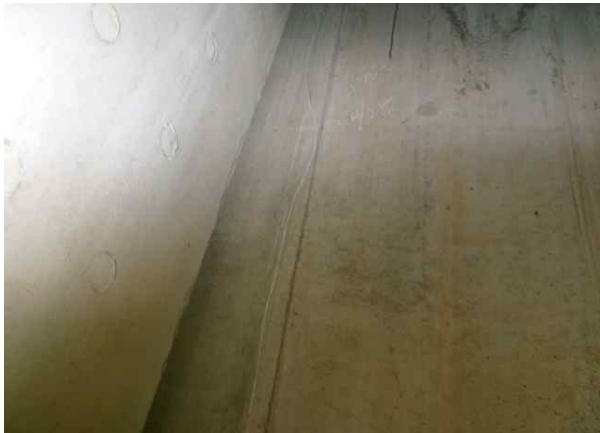
| 손상현황 | • A1 홍벽 균열(폭 0.3mm미만) | 손상현황 | • A2 홍벽 박락(2.0×0.3) |
| 원 인 | • 초기 건조수축, 온도변화 | 원 인 | • 시공미흡, 외부충격 |

| 조치방안 | • 표면처리 | 조치방안 | • 단면보수 |

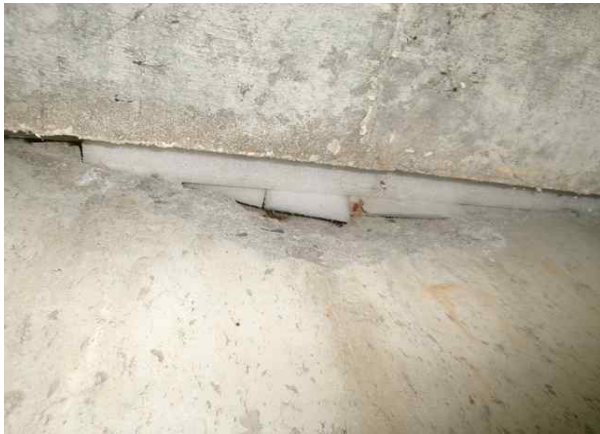
| 손상현황 | • A2 홍벽 박락 및 철근노출(0.5×0.3) | 손상현황 | • A2 법면 이격 |
| 원 인 | • 시공미흡, 외부충격 | 원 인 | • 시공이후 잔류침하 |

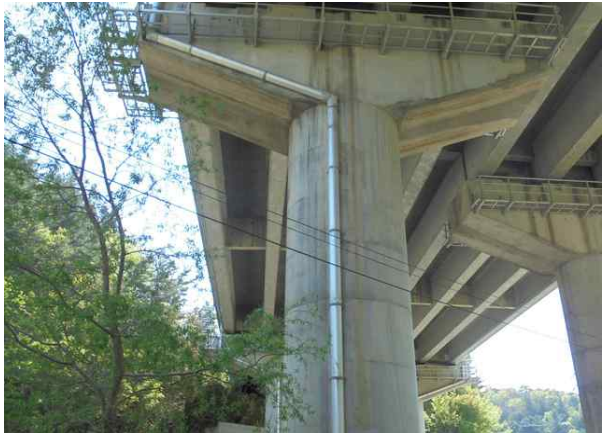
| 손상현황 | • P1 코핑 및 기둥부 누수흔적(1.0×6.0) | 손상현황 | • P3 기둥부 백태(0.5×4.0) |
| 원 인 | • 우수유입 | 원 인 | • 우수침투, 표면열화 등 |

| 조치방안 | • 표면처리 | 조치방안 | • 표면처리 |

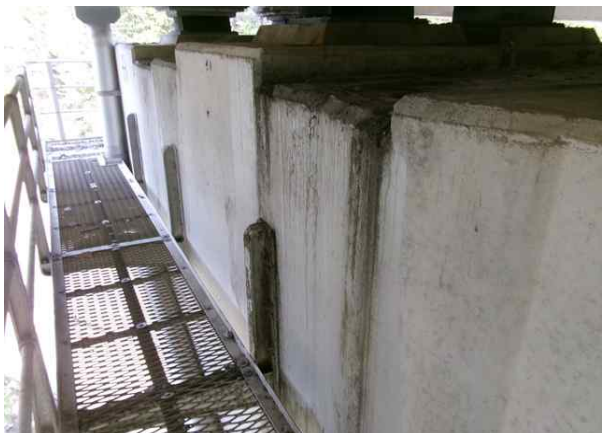
| 손상현황 | • P2 코핑부 누수흔적(0.2×2.0) | 손상현황 | • P2 코핑부 균열(폭 0.3mm이상) |
| 원 인 | • 우수유입 | 원 인 | • 건조수축, 온도변화 등 |

| 조치방안 | • 표면처리 | 조치방안 | • 주입보수 |

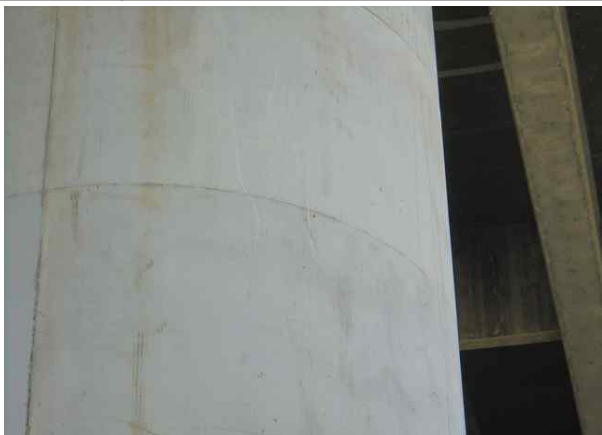
| 손상현황 | • P3 기둥부 망상균열(1.0×2.0) | 손상현황 | • P3 기둥부 침식 |
| 원 인 | • 거푸집 조기탈형 | 원 인 | • 수분흡착, 재료열화 |

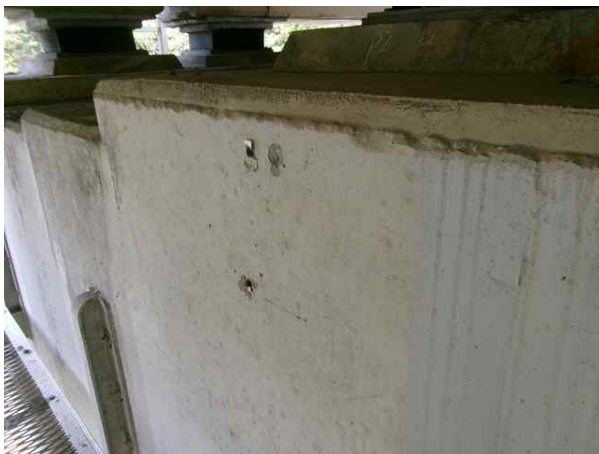
| 손상현황 | • P2 받침 표지판 탈락 | 손상현황 | • P3-SH8 몰탈 균열(폭 0.3mm미만) |
| 원 인 | • 외부충격 | 원 인 | • 초기 건조수축, 온도변화 |

| 조치방안 | • 재설치 | 조치방안 | • 표면처리 |

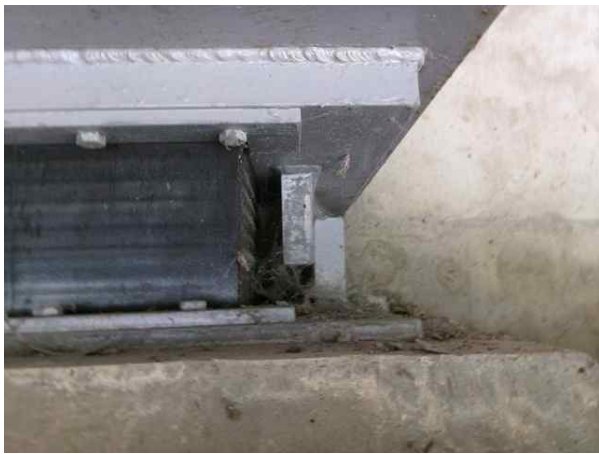
| 손상현황 | • A2-SH2 스톱퍼 협착 | 손상현황 | • P2-SH7 플레이트 도장보수 |
| 원 인 | • 시공미흡 | 원 인 | — |

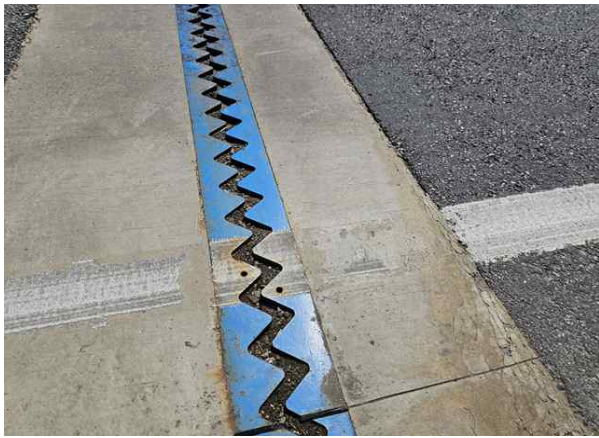
| 손상현황 | • A1 유간 토사퇴적(10.0) | 손상현황 | • A1 후타재 균열(폭 0.3mm미만) |
| 원 인 | • 장기공용 등 | 원 인 | • 건조수축, 차량충격 등 |

| 조치방안 | • 정비 | 조치방안 | • 표면처리 |

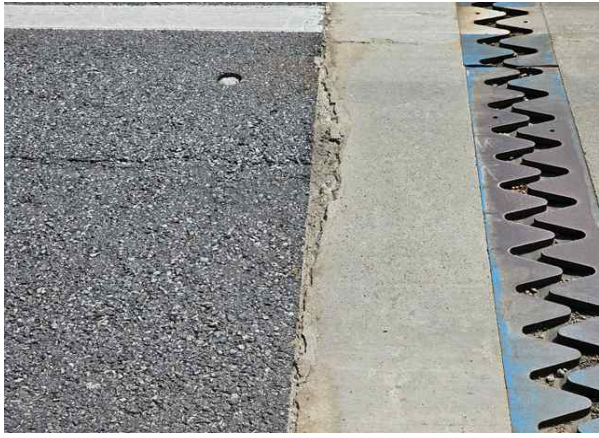
| 손상현황 | • P2 후타재 파손(0.1×1.0) | 손상현황 | • A2 후타재 박락(0.2×7.0) |
| 원 인 | • 차량 윤하중, 시공미흡 | 원 인 | • 차량 윤하중 및 충격 |

| 조치방안 | • 단면보수 | 조치방안 | • 단면보수 |

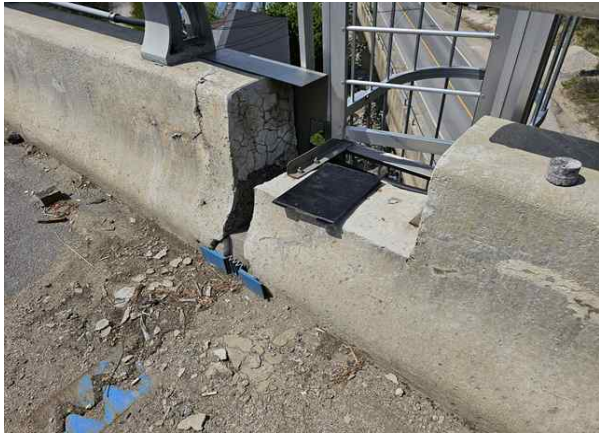
| 손상현황 | • P2 차수판 탈락(1EA) | 손상현황 | • A1 차수판 탈락 정비실시 |
| 원 인 | • 공용 중 | 원 인 | — |

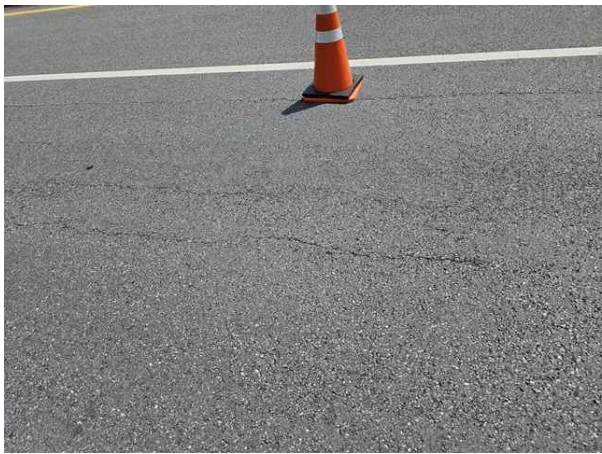
| 손상현황 | • S1 아스콘 망상균열(0.5×5.0) | 손상현황 | • S1 시공이음부 이격 보수 실시 |
| 원 인 | • 장기공용, 시공미흡 | 원 인 | — |

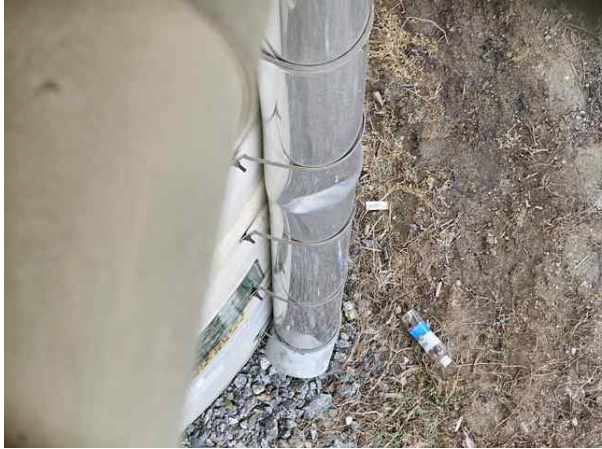
| 손상현황 | • P1 배수관 변형 | 손상현황 | • S1 배수관 누수 |
| 원 인 | • 외부충격 | 원 인 | • 이음부 실링 노후화 |

| 조치방안 | • 재설치 | 조치방안 | • 주의관찰 |

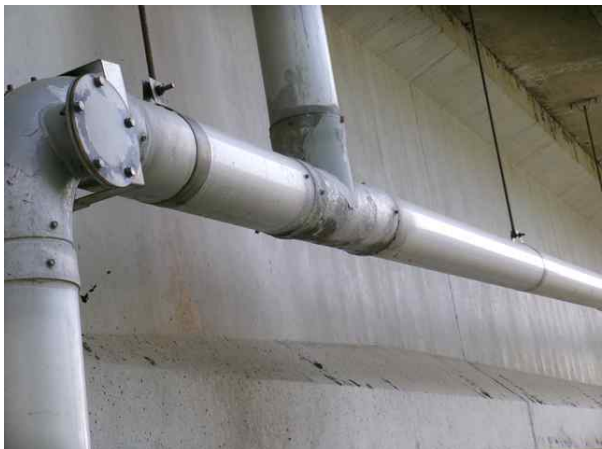
| 손상현황 | • S2 배수관 누수 | 손상현황 | • S2 배수관 지지대 폴립 |
| 원 인 | • 이음부 실링 노후화 | 원 인 | • 지지대 노후화 |

| 조치방안 | • 주의관찰 | 조치방안 | • 재설치 |

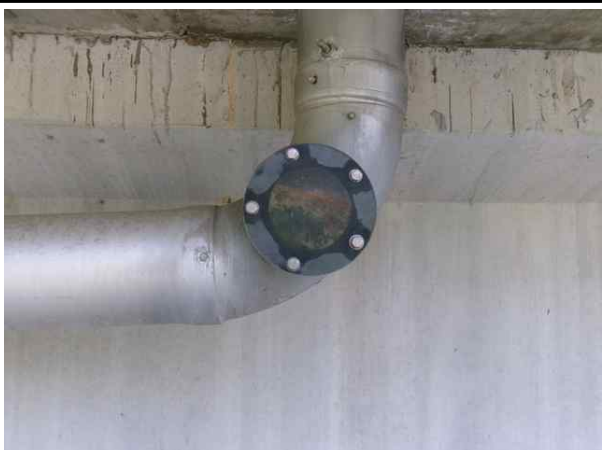
| 손상현황 | • S3 배수관 막힘 | 손상현황 | • S3 배수구 막힘 |
| 원 인 | • 비산물 퇴적 | 원 인 | • 비산물 퇴적 |

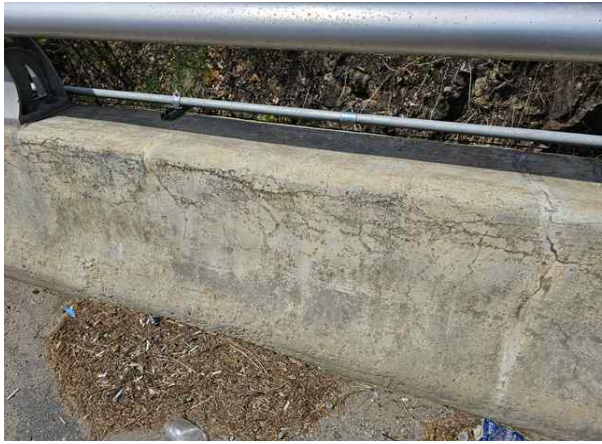
| 손상현황 | • S1 방호벽 망상균열(0.5×4.0) | 손상현황 | • S1 방호벽 박리(0.1×0.8) |
| 원 인 | • 거푸집 조기탈형, 장기공용 | 원 인 | • 외기영향, 장기공용 등 |

| 조치방안 | • 표면처리 | 조치방안 | • 단면보수 |

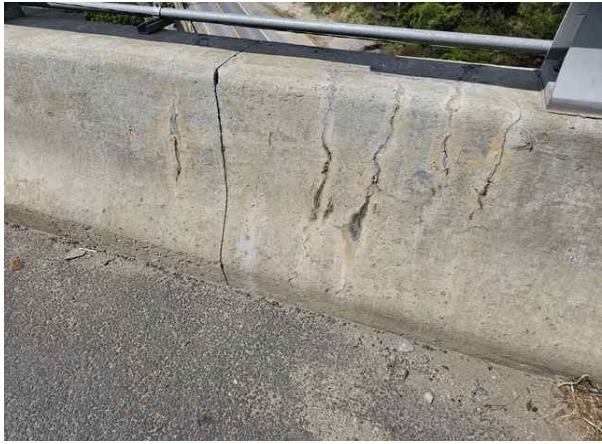
| 손상현황 | • S2 방호벽 균열(폭 0.3mm이상) | 손상현황 | • S4 중분대 박리(1.0×5.0) |
| 원 인 | • 건조수축, 장기공용 등 | 원 인 | • 외기영향, 장기공용 등 |

| 조치방안 | • 주입보수 | 조치방안 | • 단면보수 |

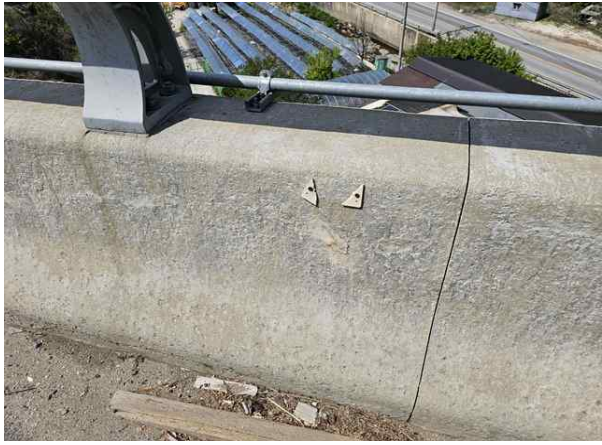
| 손상현황 | • S4 델리네이터 탈락 | 손상현황 | • S4 교명판 탈락 |
| 원 인 | • 외부충격 | 원 인 | • 설치미흡 |

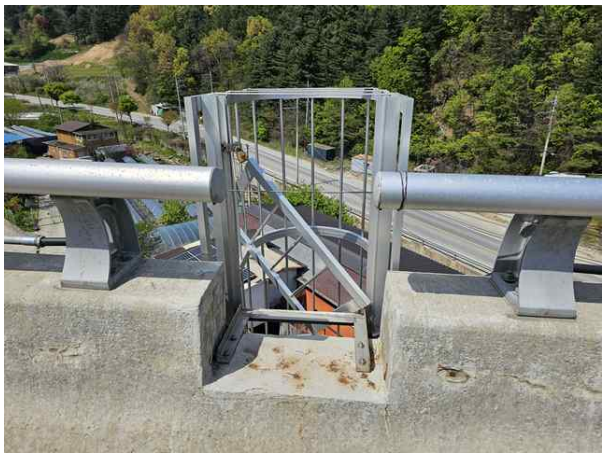
| 손상현황 | • P3 점검문 파손 | 손상현황 | • P2 점검문 파손 |
| 원 인 | • 시공미흡, 외부충격 | 원 인 | • 외부충격 |
