귀 사업소와 계약 체결한 『국도37호선 자작1교(상) 등 8개소 정밀안전점검용역』을 성실히 수행하고 그 결과를 정밀안전점검 보고서에 수록하여 부속자료와 함께 제출합니다.

## 자작4교(하) 정밀안전점검 결과표

## 자작4교(하) 정밀안전점검 실시결과 요약표

### 2.1 자작4교(하)

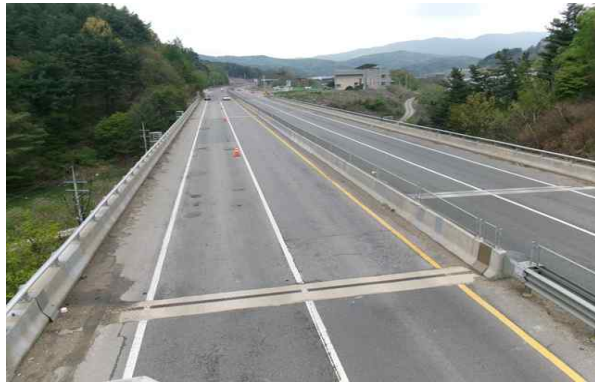
교면포장 전경

- 교면포장 현장조사 결과, 23년도에 재포장을 실시하였으며, 현재 손상은 발생되지 않은 것으로 조사되었다.

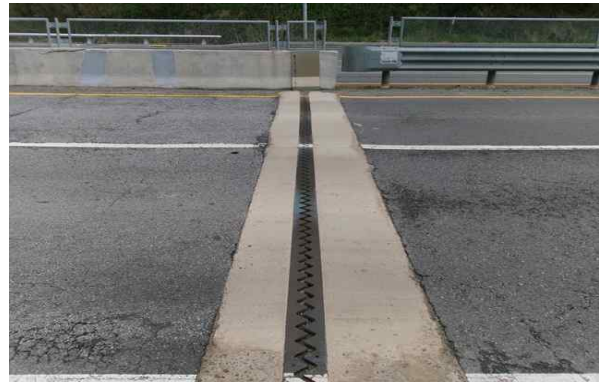
신축이음 전경

- 신축이음 현장조사 결과, 22년도에 신축이음 교체이력이 있는 것으로 확인되었으며, 조사된 손상으로는 기 손상인 후타재 파손 및 박리, 표면 부식, 유간 토사퇴적이 조사되었고, 금회 정밀조사로 인한 후타재 박리, 차수판 탈락 및 볼트 탈락이 추가로 조사되었다. 후타재 파손 및 박리 손상은 차량 윤하중 및 충격에 의해 발생한 손상으로 전회 대비 일부 보수가 실시되었으나, 주행성 확보를 위한 추가 보수가 필요할 것으로 사료된다.
- 22년도 교체이력이 있는 신축이음에 대해서는 기 발생한 손상에 대해 하자보수를 실시하는 것이 바람직한 것으로 판단된다.
- 신축이음 유간을 검토한 결과, 온도변화에 따른 수축 및 신장시 모든 신축이음에서 여유량을 확보하고 있는 것으로 평가되었다.

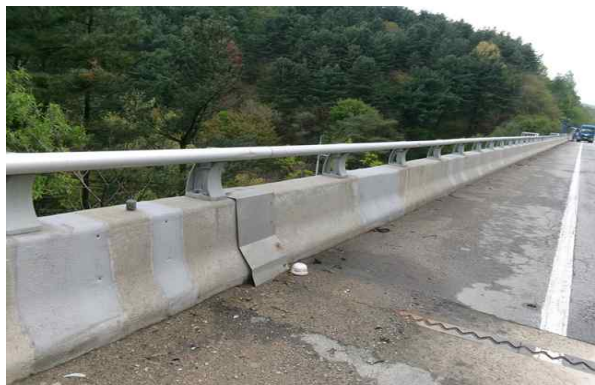
방호벽, 난간 전경

- 방호벽에 대한 현장조사 결과, 균열 및 보수부 재균열(0.3mm미만), 박리 및 파손, 박락, 철재난간 변형 등이 조사되었으며, 이는 공용년수의 경과 및 외부충격 등의 영향으로 발생한 것으로 판단되며, 부재의 내구성 확보를 위한 표면처리, 단면보수 및 정비 등을 실시하는 것이 바람직하다.

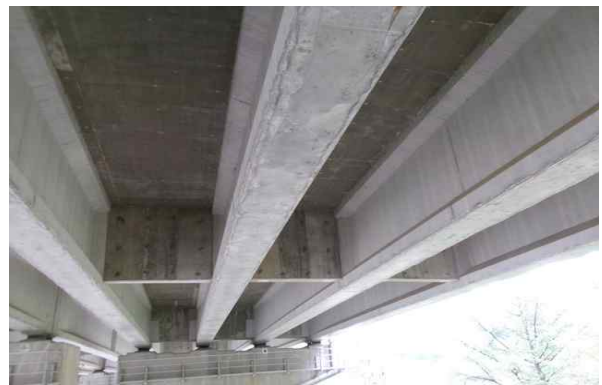
거더 전경

2) 거더에 대한 현장조사 결과, 대체로 손상이 발생되지 않은 상태이나, 일부 구간에서 경미한 백태 손상이 조사되었다. 거더에 발생한 백태는 신축이음 하부를 통한 우수유입에 따른 습기 흡착에 의해 발생한 손상으로 손상의 정도는 경미하여, 보수보다는 손상의 진전에 대한 주기적인 점검을 실시한다.

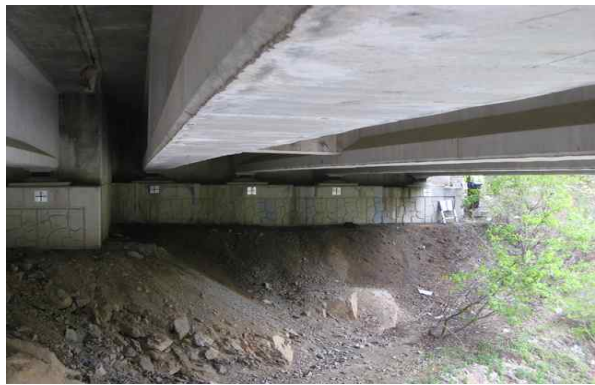
교대(A1) 전경

- 교대 A1, A2에 대한 현장조사 결과, 균열(0.3mm미만), 백태, 재료분리, 누수흔적 등의 손상이 조사되었으며, 기 점검이후 일부 손상에 대해 보수가 실시된 것으로 조사되었다. 교대에 조사된 균열(폭 0.3mm미만)은 초기 건조수축 및 온도변화로 인해 발생되었으며, 콘크리트 백태 및 누수흔적, 표면오염 손상은 신축이음 하부를 통한 우수유입, 표면 우수흡착에 따른 백화현상으로 판단된다. 기 발생한 손상에 대해서는 부재의 내구성 확보 및 2차 손상 방지를 위해 표면처리 보수가 필요하다.

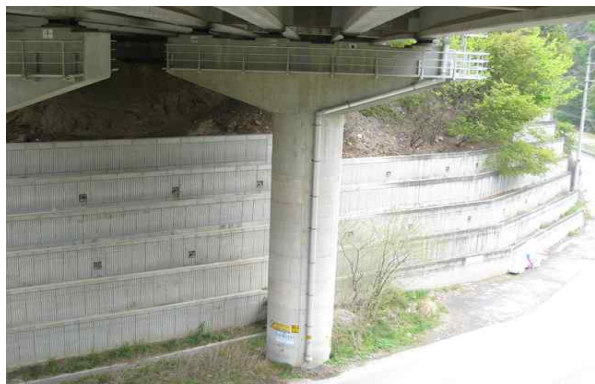
교각(P1) 전경

- 교각에 대한 현장조사 결과, 균열(0.3mm미만), 재료분리 손상이 주로 조사되었으며, 국부적으로 녹물오염, 누수흔적, 폐콘크리트 퇴적 등의 손상이 확인되었다. 교각의 균열, 망상균열 등의 손상은 일부 또는 전구간 보수된 상태로 확인되었고, 보수 상태는 양호한 것으로 판단된다. 조사된 균열(폭 0.3mm미만, 이상)의 경우 건조수축 및 온도변화, 공용년수 증가 등에 의한 손상으로 시설물의 안전성에 영향을 미치는 구조적인 손상은 아닌 것으로 판단되며, 내구성 확보 차원의 보수를 실시하는 것이 바람직하다.

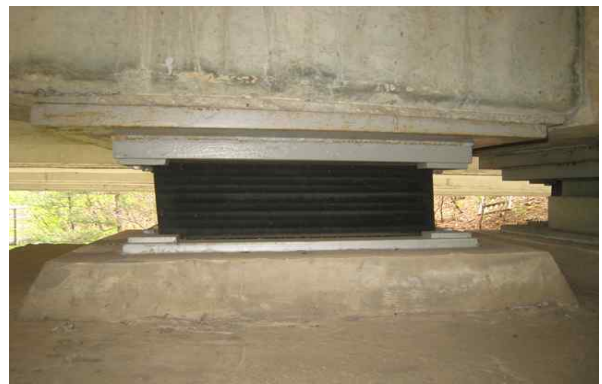
교량받침 전경

- 교량받침에 대한 현장조사 결과, 받침의 기능저하를 초래하는 손상은 없는 것으로 확인되었으나, 일부 구간에서 받침몰탈 균열, 표지판 탈락 및 설치오류 등의 경미한 손상이 조사되었다. 전회 점검이후, 균열 손상이 신규로 확인되었으며, 플레이트 부식은 보수가 실시된 것으로 확인되었다. 다만, 조사된 손상에 대해서는 손상의 정도가 경미하여 시급한 보수보다는 주기적인 점검을 통한 주의관찰 후 손상의 진전이 확인될 시 보수를 실시하는 것이 바람직한 것으로 판단된다.
- 연단거리 측정 결과, 전 개소 모두 실측 연단거리가 계산 연단거리를 상회하고 있는 것으로 측정되어 설계기준을 만족하고 있는 것으로 검토되었다.
