# 1. 자작4교(하)－청평방향

## 1. 자작4교(하)

본 시설물은 국도37호선상의 경기도 가평군 상면 읍길리에 위치한 2중 도로교량으로서, 총 연장 120.0m, 폭 10.5m로 시공되었으며, 2010년 12월에 준공되어 약 13년이 경과된 시설물이다.

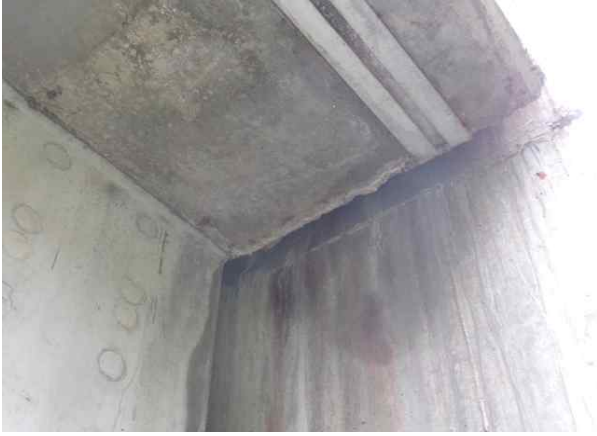
| 손상현황 | • S1 백태(1.0×0.2) | 손상현황 | • S2 균열(폭 0.3mm미만) |
| 원 인 | • 표면 습기흡착, 장기공용 | 원 인 | • 초기 건조수축, 온도변화 |

| 조치방안 | • 표면처리 | 조치방안 | • 표면처리 |

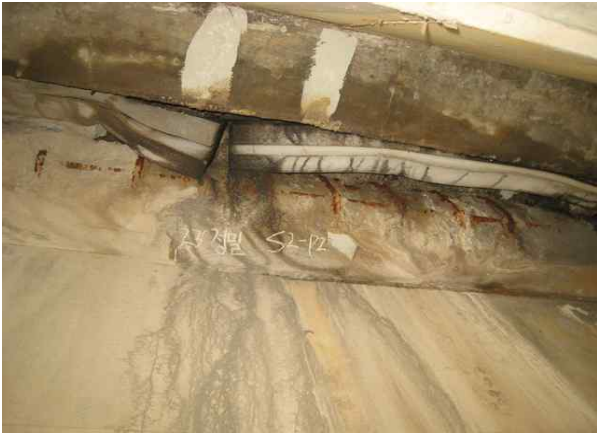
| 손상현황 | • S2 파손 및 철근노출(2.5×0.5) | 손상현황 | • S4 박락 및 철근노출(1.0×0.3) |
| 원 인 | • 손상부 우수유입, 철근부식(팽창압) | 원 인 | • 손상부 우수유입, 철근부식(팽창압) |

| 조치방안 | • 단면보수(방청) | 조치방안 | • 단면보수(방청) |

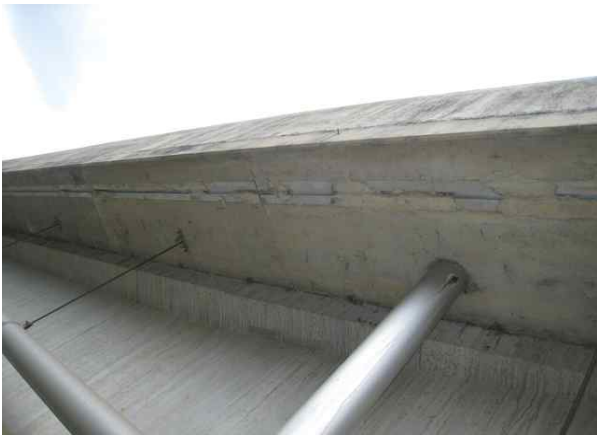
| 손상현황 | • S2 물끊기홈 시공불량 | 손상현황 | • S1~4 물끊기홈 재설치 |
| 원 인 | • 시공미흡 | 원 인 | — |

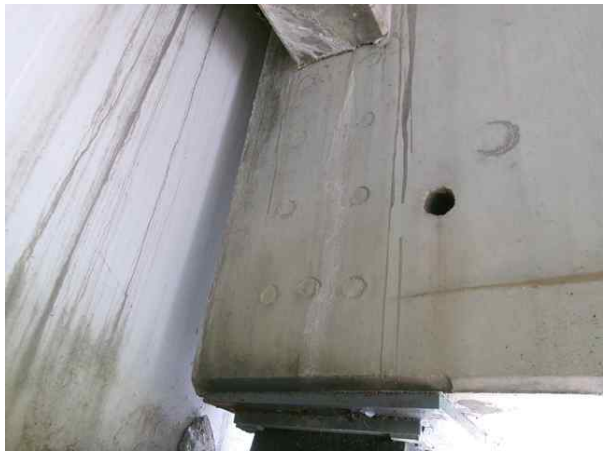
| 손상현황 | • S1-G1 백태(0.2×1.5) | 손상현황 | • 외관 상태양호 |
| 원 인 | • 우수유입, 습기흡착 | 원 인 | — |

- 거더에 발생한 백태는 신축이음 하부를 통한 우수유입에 따른 습기흡착에 의해 발생된 손상  
으로 손상의 정도는 경미하여, 보수보다는 손상의 진전에 대한 주기적인 점검을 실시한다.

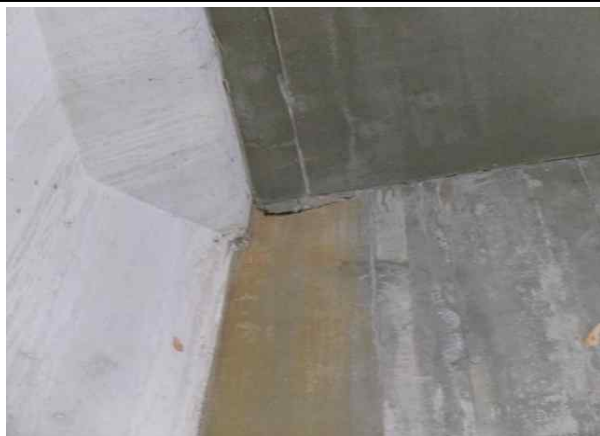
| 손상현황 | • S1 CB1 G1~2 박락(0.1×0.1) | 손상현황 | • S3 CB2 G2~3 타이홀 마감불량 |
| 원 인 | • 단부 응력집중 | 원 인 | • 시공미흡 |

| 조치방안 | • 단면보수 | 조치방안 | • 주의관찰 |
