# 국도37호선 천안1교 등 6개소 정밀안전점검용역

## 외관조사망도 ( 천안2교 )

의정부국토관리사무소

(주)명성엔지니어링

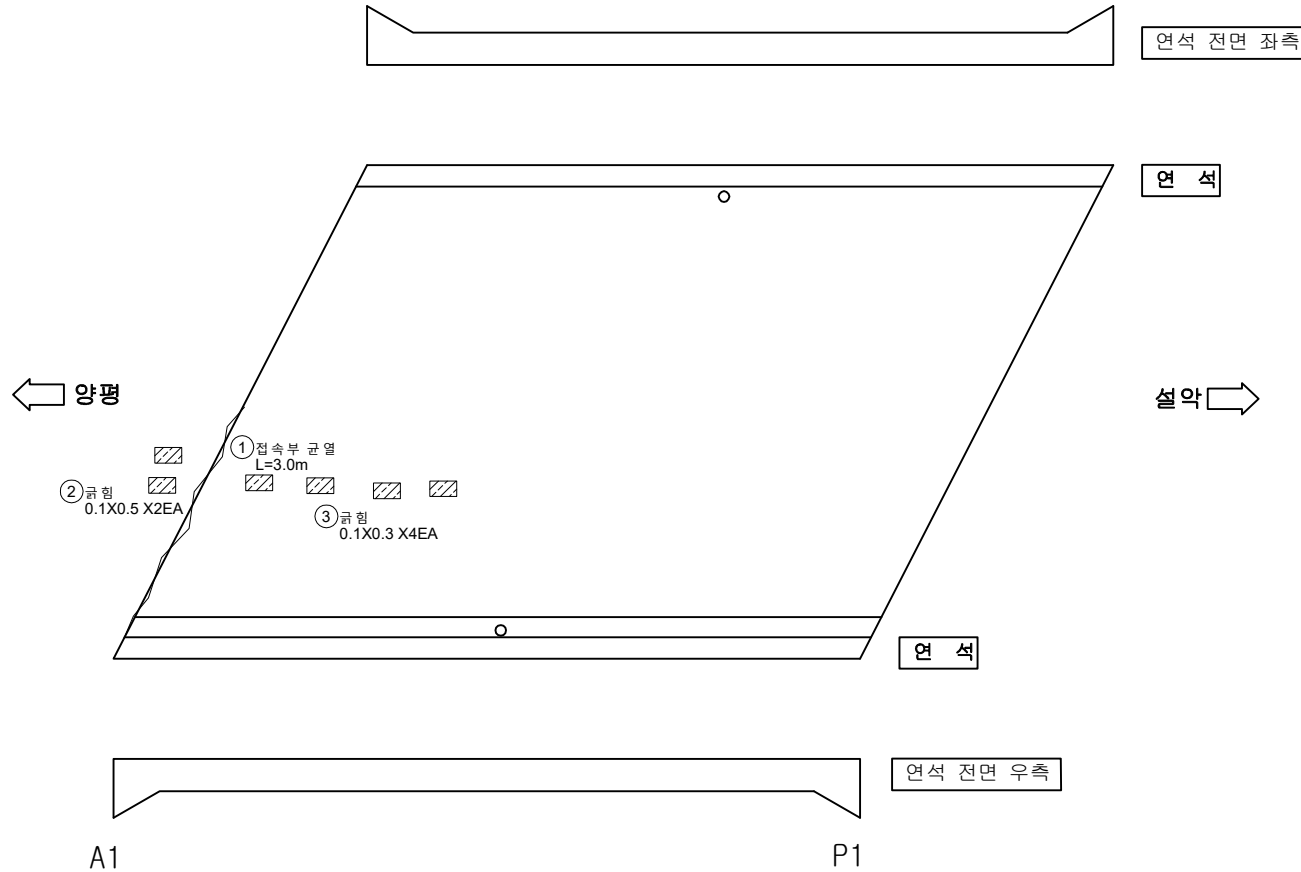
**도면번호**  
01

| 번호 | 발생<br>년도 | 부재 | 손상내용 | 손상현황 | | | | | | | 비고 |
|---|---|---|---|---|---|---|---|---|---|---|---|
| 1 | 19년 | 교면포장 | 접속부 균열 | | 3.0 | | 3.00 | m | 1 | 3.00 | 정밀조사 |
| 2 | 23상 | 교면포장 | 균형 | | 0.1 | 0.5 | 0.05 | m² | 2 | 0.10 | |
| 3 | 23상 | 교면포장 | 균형 | | 0.1 | 0.3 | 0.03 | m² | 4 | 0.12 | |

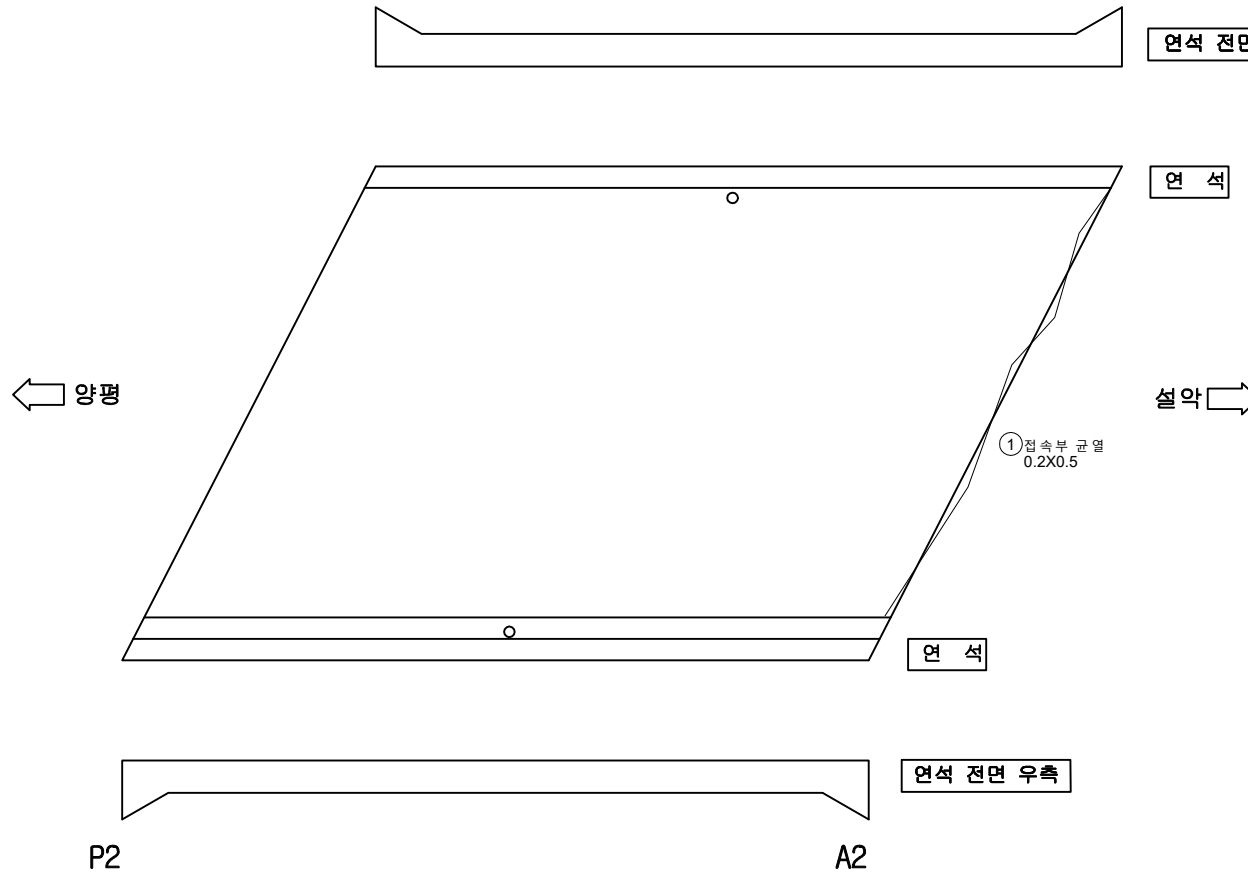
| 구분 | 구분 | 구분 | 발주처 |
|---|---|---|---|
| | | | 도면번호 03 |

| 번호 | 발생<br>년도 | 부재 | 손상내용 | 손상현황 | | | | | | 비고 | |
|---|---|---|---|---|---|---|---|---|---|---|---|
| 1 | 23상 | 교면포장 | 점속부 균열 | | 9.0 | | 9.00 | m | 1 | 9.00 | |

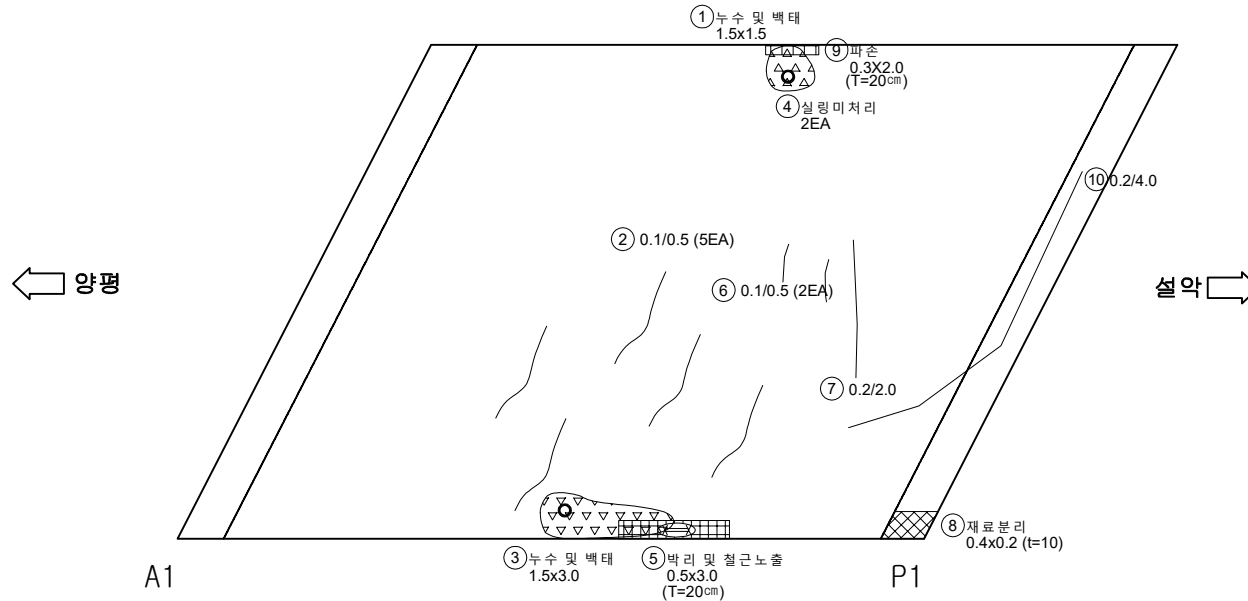
| | | | 04 |

| 번호 | 발생<br>년도 | 부재 | 손상내용 | 손상현황 | | | | | | | 비 고 |
|---|---|---|---|---|---|---|---|---|---|---|---|
| 1 | 14년 | 바닥판 | 누수 및 백태 | | 1.5 | 1.5 | 2.25 | m <sup>2</sup> | 1 | 2.25 | |
| 2 | 14년 | 바닥판 | 균열(0.3mm미만) | 0.1 | 0.5 | | 0.50 | m | 5 | 2.50 | |
| 3 | 14년 | 바닥판 | 누수 및 백태 | | 1.5 | 3.0 | 4.50 | m <sup>2</sup> | 1 | 4.50 | 정밀조사 |
| 4 | 16년 | 바닥판 | 실링미처리 | | | | 1.00 | EA | 2 | 2.00 | |
| 5 | 16년 | 바닥판 | 박리 및 철근노출 | | 0.5 | 3.0 | 1.50 | m <sup>2</sup> | 1 | 1.50 | 정밀조사 |
| 6 | 19년 | 바닥판 | 균열(0.3mm미만) | 0.1 | 0.5 | | 0.50 | m | 2 | 1.00 | |
| 7 | 19년 | 바닥판 | 균열(0.3mm미만) | 0.2 | 2.0 | | 2.00 | m | 1 | 2.00 | |
| 8 | 19년 | 바닥판 | 재료분리 | | 0.4 | 0.2 | 0.08 | m <sup>2</sup> | 1 | 0.08 | |
| 9 | 23상 | 바닥판 | 파손 | | 0.3 | 2.0 | 0.60 | m <sup>2</sup> | 1 | 0.60 | |
| 10 | 23상 | 바닥판 | 균열(0.3mm미만) | 0.2 | 4.0 | | 4.00 | m | 1 | 4.00 | |

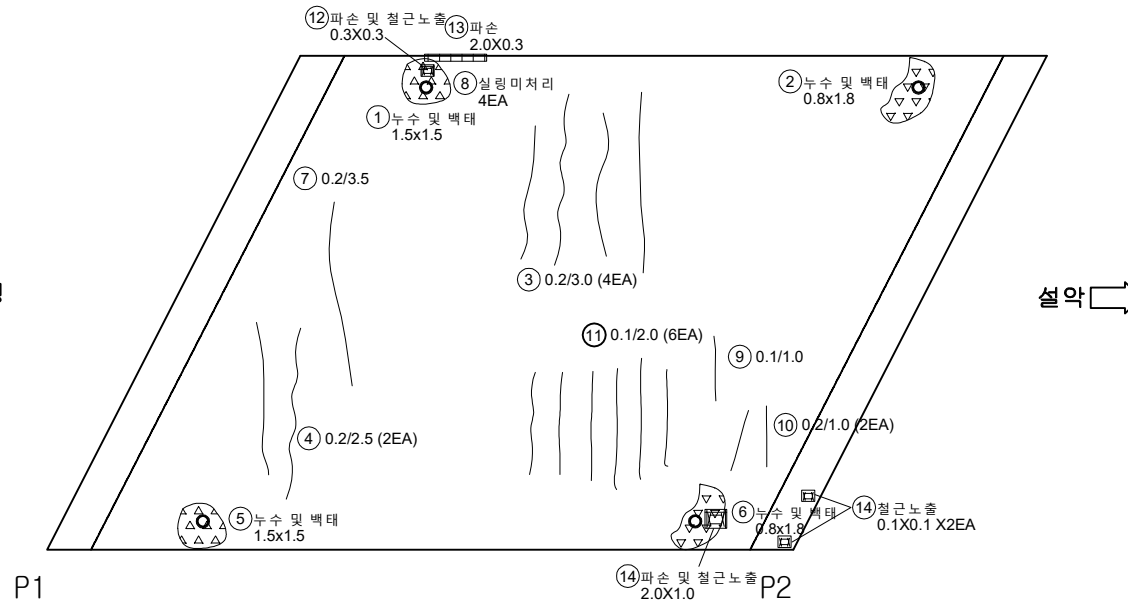
| | | | 05 |

| 번<br>호 | 발생<br>년도 | 부재 | 손상내용 | 손상현황 | | | | | | | 비 고 |
|---|---|---|---|---|---|---|---|---|---|---|---|
| 1 | 14년 | 바닥판 | 누수 및 백태 | | 1.5 | 1.5 | 2.25 | m <sup>2</sup> | 1 | 2.25 | |
| 2 | 14년 | 바닥판 | 누수 및 백태 | | 0.8 | 1.8 | 1.44 | m <sup>2</sup> | 1 | 1.44 | |
| 3 | 14년 | 바닥판 | 균열(0.3mm미만) | 0.2 | 3.0 | | 3.00 | m | 4 | 12.00 | |
| 4 | 14년 | 바닥판 | 균열(0.3mm미만) | 0.2 | 2.5 | | 2.50 | m | 2 | 5.00 | |
| 5 | 14년 | 바닥판 | 누수 및 백태 | | 1.5 | 1.5 | 2.25 | m <sup>2</sup> | 1 | 2.25 | |
| 6 | 14년 | 바닥판 | 누수 및 백태 | | 0.8 | 1.8 | 1.44 | m <sup>2</sup> | 1 | 1.44 | |
| 7 | 16년 | 바닥판 | 균열(0.3mm미만) | 0.2 | 3.5 | | 3.50 | m | 1 | 3.50 | 정밀조사 |
| 8 | 16년 | 바닥판 | 실링미처리 | | | | 1.00 | EA | 4 | 4.00 | |
| 9 | 19년 | 바닥판 | 균열(0.3mm미만) | 0.1 | 1.0 | | 1.00 | m | 1 | 1.00 | |
| 10 | 19년 | 바닥판 | 균열(0.3mm미만) | 0.2 | 1.0 | | 1.00 | m | 2 | 2.00 | |
| 11 | 19년 | 바닥판 | 균열(0.3mm미만) | 0.1 | 2.0 | | 2.00 | m | 6 | 12.00 | |
| 12 | 23상 | 바닥판 | 파손 및 철근노출 | | 0.3 | 0.3 | 0.09 | m <sup>2</sup> | 1 | 0.09 | |
| 13 | 23상 | 바닥판 | 파손 | | 2.0 | 0.3 | 0.60 | m <sup>2</sup> | 1 | 0.60 | |
| 14 | 23상 | 바닥판 | 파손 및 철근노출 | | 2.0 | 1.0 | 2.00 | m <sup>2</sup> | 1 | 2.00 | |
| 15 | 23상 | 바닥판 | 철근노출 | | 0.1 | 0.1 | 0.01 | m <sup>2</sup> | 2 | 0.02 | |

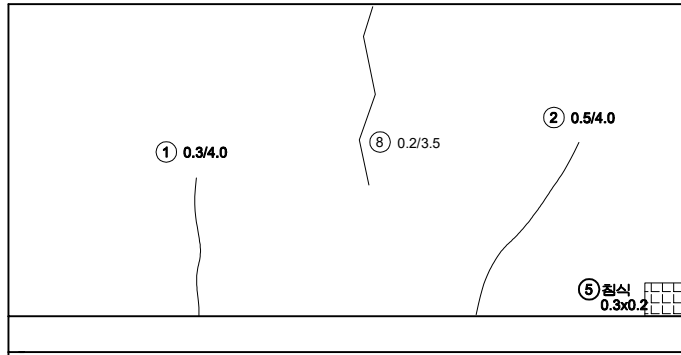
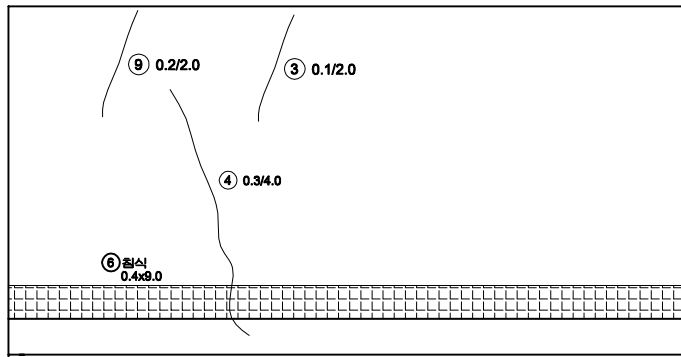
| | | | 08 |

| 번호 | 발생<br>년도 | 부재 | 손상내용 | 손상현황 | | | | | | | 비 고 |
|---|---|---|---|---|---|---|---|---|---|---|---|
| 1 | 14년 | 교각 | 균열(0.3mm이상) | 0.3 | 4.0 | | 4.00 | m | 1 | 4.00 | |
| 2 | 14년 | 교각 | 균열(0.5mm이상) | 0.5 | 4.0 | | 4.00 | m | 1 | 4.00 | |
| 3 | 16년 | 교각 | 균열(0.3mm미만) | 0.1 | 2.0 | | 2.00 | m | 1 | 2.00 | |
| 4 | 16년 | 교각 | 균열(0.3mm이상) | 0.3 | 4.0 | | 4.00 | m | 1 | 4.00 | |
| 5 | 19년 | 교각 | 침식 | | 0.3 | 0.2 | 0.06 | m <sup>2</sup> | 1 | 0.06 | |
| 6 | 19년 | 교각 | 침식 | | 0.4 | 9.0 | 3.60 | m <sup>2</sup> | 1 | 3.60 | |
| 7 | 23상 | 교각 | 폐목재적치 | | | | 1.00 | EA | 1 | 1.00 | |
| 8 | 23상 | 교각 | 균열(0.3mm미만) | 0.2 | 3.5 | | 3.50 | m | 1 | 3.50 | |
| 9 | 23상 | 교각 | 균열(0.3mm미만) | 0.2 | 2.0 | | 2.00 | m | 1 | 2.00 | |

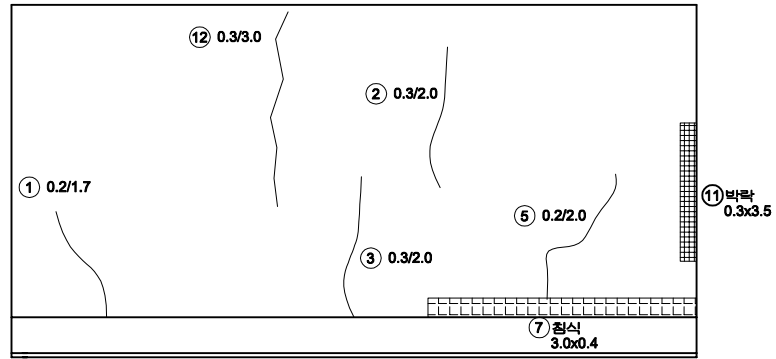
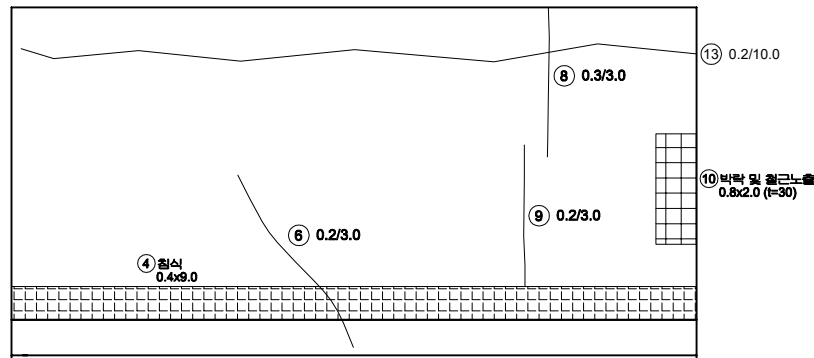
| | | | 09 |

| 번호 | 발생<br>년도 | 부재 | 손상내용 | 손상현황 | | | | | | | 비 고 |
|---|---|---|---|---|---|---|---|---|---|---|---|
| 1 | 14년 | 교각 | 균열(0.3mm미만) | 0.2 | 1.7 | | 1.70 | m | 1 | 1.70 | |
| 2 | 14년 | 교각 | 균열(0.3mm이상) | 0.3 | 2.0 | | 2.00 | m | 1 | 2.00 | |
| 3 | 14년 | 교각 | 균열(0.3mm이상) | 0.3 | 2.0 | | 2.00 | m | 1 | 2.00 | |
| 4 | 14년 | 교각 | 침식 | | 0.4 | 9.0 | 3.60 | m³ | 1 | 3.60 | |
| 5 | 16년 | 교각 | 균열(0.3mm미만) | 0.2 | 2.0 | | 2.00 | m | 1 | 2.00 | |
| 6 | 16년 | 교각 | 균열(0.3mm미만) | 0.2 | 3.0 | | 3.00 | m | 1 | 3.00 | |
| 7 | 19년 | 교각 | 침식 | | 3.0 | 0.4 | 1.20 | m³ | 1 | 1.20 | |
| 8 | 19년 | 교각 | 균열(0.3mm이상) | 0.3 | 3.0 | | 3.00 | m | 1 | 3.00 | |
| 9 | 19년 | 교각 | 균열(0.3mm미만) | 0.2 | 3.0 | | 3.00 | m | 1 | 3.00 | |
| 10 | 19년 | 교각 | 박락 및 월근노출 | | 0.8 | 2.0 | 1.60 | m² | 1 | 1.60 | |
| 11 | 19년 | 교각 | 박락 | | 0.3 | 3.5 | 1.05 | m² | 1 | 1.05 | |
| 12 | 23상 | 교각 | 균열(0.3mm이상) | 0.3 | 3.0 | | 3.00 | m | 1 | 3.00 | |
| 13 | 23상 | 교각 | 균열(0.3mm미만) | 0.2 | 10.0 | | 10.00 | m | 1 | 10.00 | |

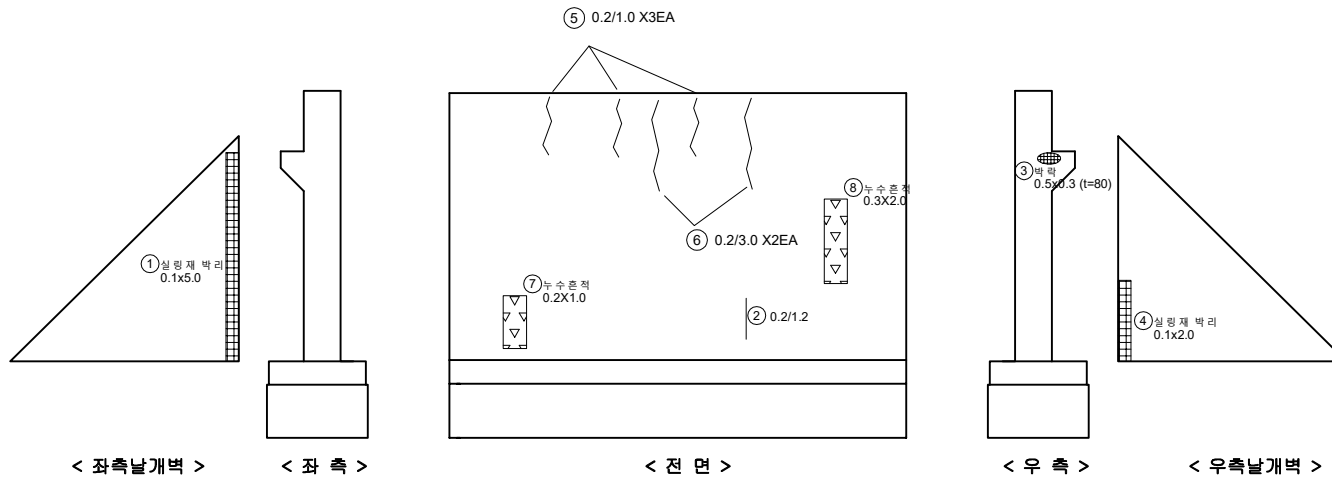
| | | | 10 |

| 번호 | 발생<br>년도 | 부재 | 손상내용 | 손상현황 | | | | | | | 비 고 |
|---|---|---|---|---|---|---|---|---|---|---|---|
| 1 | 19년 | 교대 | 실링재 박리 | | 0.1 | 5.0 | 0.50 | m <sup>2</sup> | 1 | 0.50 | |
| 2 | 19년 | 교대 | 균열(0.3mm미만) | 0.2 | 1.2 | | 1.20 | m | 1 | 1.20 | |
| 3 | 19년 | 교대 | 박락 | | 0.5 | 0.3 | 0.15 | m <sup>2</sup> | 1 | 0.15 | |
| 4 | 19년 | 교대 | 실링재 박리 | | 0.1 | 2.0 | 0.20 | m <sup>2</sup> | 1 | 0.20 | |
| 5 | 23상 | 교대 | 균열(0.3mm미만) | 0.2 | 1.0 | | 1.00 | m | 3 | 3.00 | |
| 6 | 23상 | 교대 | 균열(0.3mm미만) | 0.2 | 3.0 | | 3.00 | m | 2 | 6.00 | |
| 7 | 23상 | 교대 | 누수흔적 | | 0.2 | 1.0 | 0.20 | m <sup>2</sup> | 1 | 0.20 | |
| 8 | 23상 | 교대 | 누수흔적 | | 0.3 | 2.0 | 0.60 | m <sup>2</sup> | 1 | 0.60 | |
