# 국도37호선 천안1교 등 6개소 정밀안전점검용역

## 외관조사망도 ( 소석교 )

의정부국토관리사무소

(주)명성엔지니어링

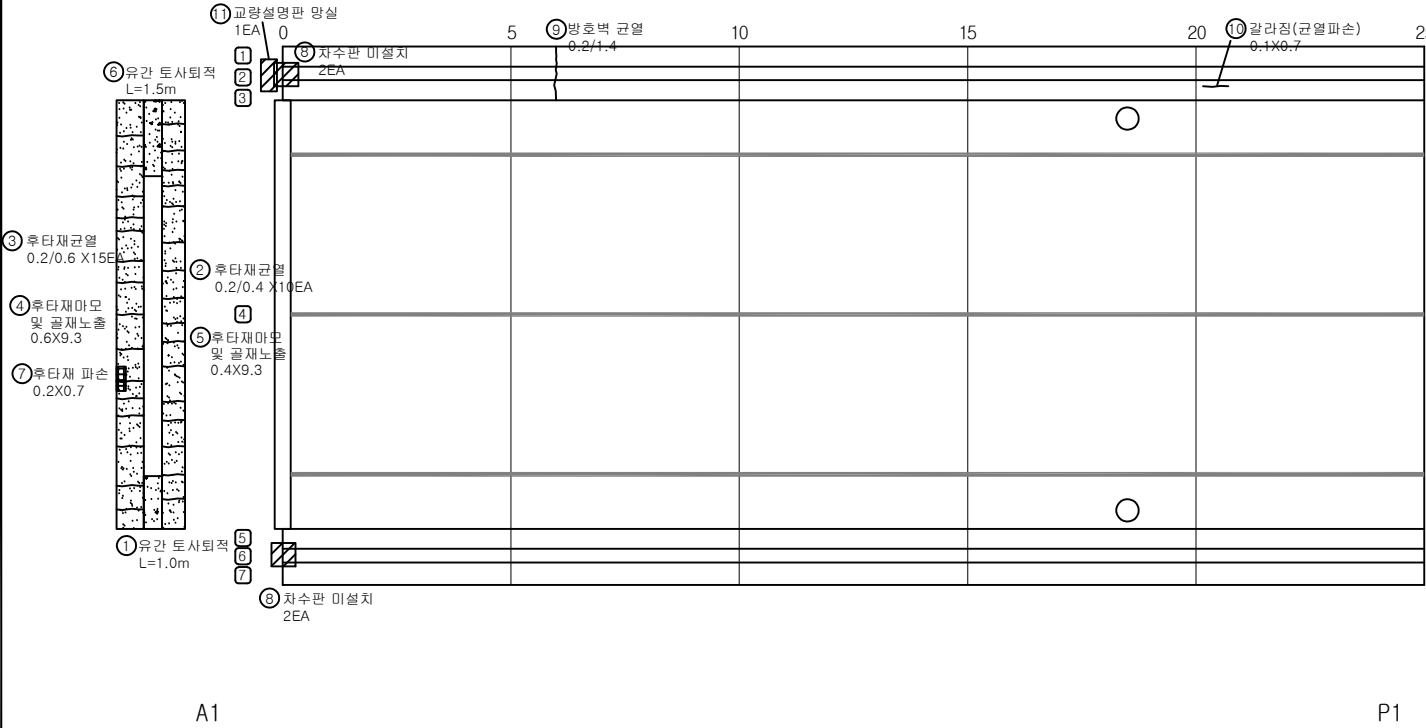
| 도면명 | 소석교 바닥판상면 S1 |

| 번호 | 발생<br>년도 | 부재 | 손상내용 | 손상현황 | | | | | | 비 고 | |
|---|---|---|---|---|---|---|---|---|---|---|---|
| 1 | 19년 | 신축이음 | 유간 토사퇴적 | | 1.0 | | 1.00 | m | 1 | 1.00 | |
| 2 | 19년 | 신축이음 | 후타재 균열 | 0.2 | 0.4 | | 0.40 | m | 10 | 4.00 | |
| 3 | 19년 | 신축이음 | 후타재 균열 | 0.2 | 0.6 | | 0.60 | m | 15 | 9.00 | |
| 4 | 19년 | 신축이음 | 후타재 마모 및 골재노출 | | 0.6 | 9.3 | 5.58 | ㎡ | 1 | 5.58 | |
| 5 | 19년 | 신축이음 | 후타재 마모 및 골재노출 | | 0.4 | 9.3 | 3.72 | ㎡ | 1 | 3.72 | |
| 6 | 19년 | 신축이음 | 유간 토사퇴적 | | 1.5 | | 1.50 | m | 1 | 1.50 | |
| 7 | 19년 | 신축이음 | 후타재 파손 | | 0.2 | 0.7 | 0.14 | ㎡ | 1 | 0.14 | |
| 8 | 19년 | 신축이음 | 차수판 미설치 | | | | 1.00 | EA | 2 | 2.00 | |
| 9 | 19년 | 방호벽 | 방호벽 균열(0.3mm미만) | 0.2 | 1.4 | | 1.40 | m | 1 | 1.40 | |
| 10 | 19년 | 방호벽 | 갈라짐(균열파손) | | 0.1 | 0.7 | 0.07 | ㎡ | 1 | 0.07 | |
| 11 | 19년 | 방호벽 | 교량설영판 망실 | | | | 1.00 | EA | 1 | 1.00 | |

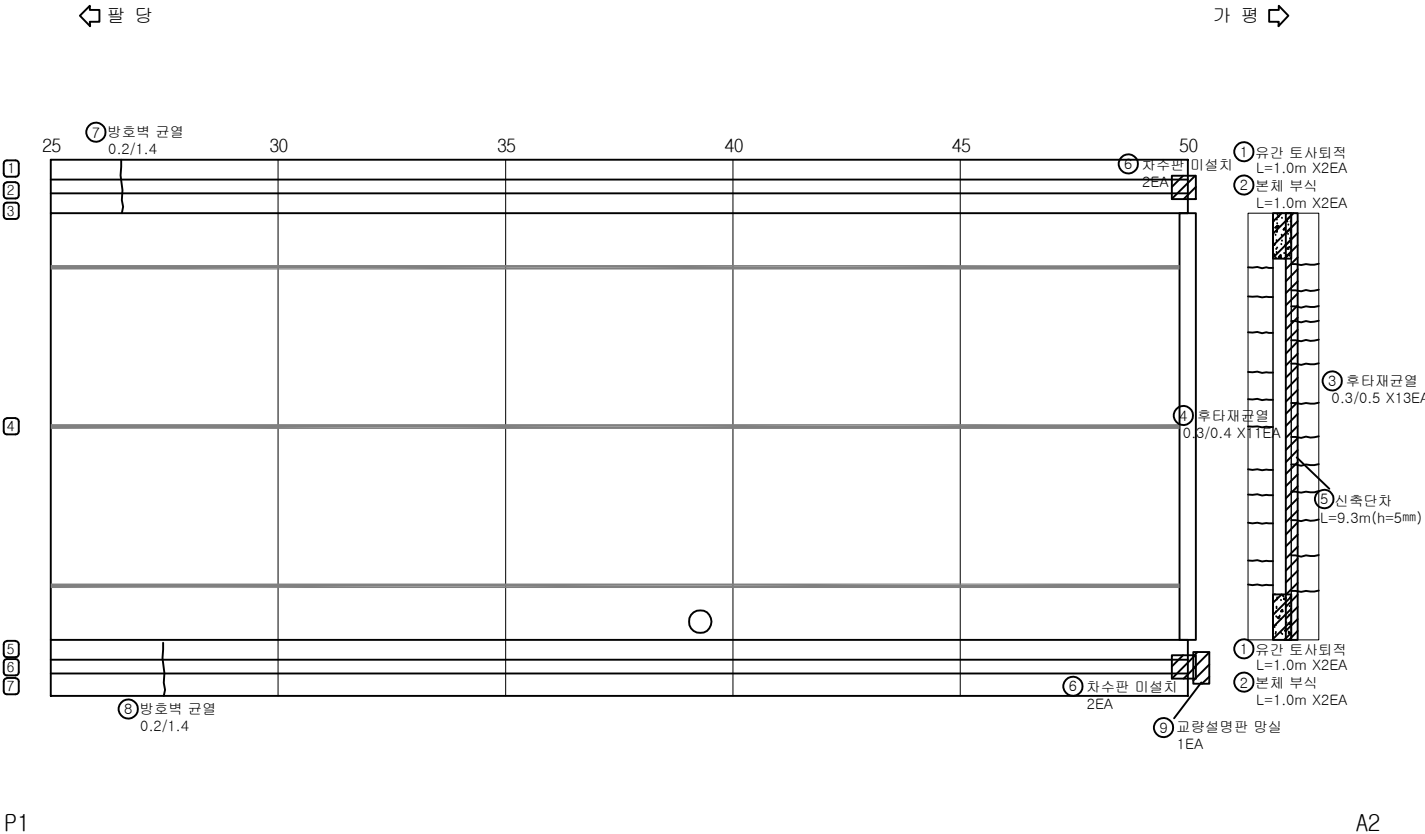
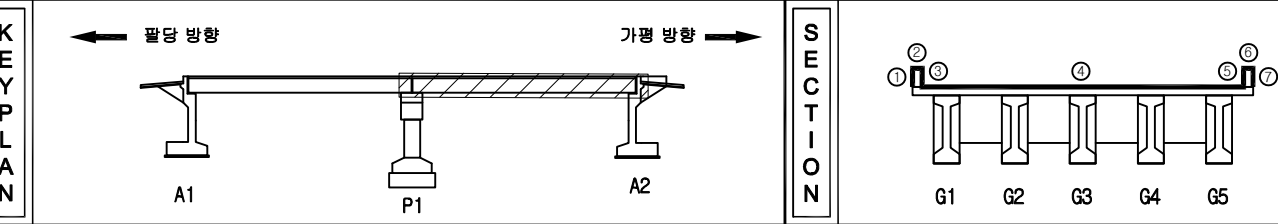
| | | | 소석교 바닥판상면 S2 |

| 번호 | 발생<br>년도 | 부재 | 손상내용 | 손상현황 | | | | | | 비 고 | |
|---|---|---|---|---|---|---|---|---|---|---|---|
| 1 | 19년 | 신축이음 | 유간 토사퇴적 | | 1.0 | | 1.00 | m | 2 | 2.00 | |
| 2 | 19년 | 신축이음 | 본체 부식 | | 1.0 | | 1.00 | m | 2 | 2.00 | |
| 3 | 19년 | 신축이음 | 후타재 균열 | 0.3 | 0.5 | | 0.50 | m | 13 | 6.50 | |
| 4 | 19년 | 신축이음 | 후타재 균열 | 0.3 | 0.4 | | 0.40 | m | 11 | 4.40 | |
| 5 | 19년 | 신축이음 | 신축단자(h=5mm) | | 9.3 | | 9.30 | m | 1 | 9.30 | |
| 6 | 19년 | 신축이음 | 차수판 미설치 | | | | 1.00 | EA | 2 | 2.00 | |
| 7 | 19년 | 방호벽 | 방호벽 균열(0.3mm미만) | 0.2 | 1.4 | | 1.40 | m | 1 | 1.40 | |
| 8 | 19년 | 방호벽 | 방호벽 균열(0.3mm미만) | 0.2 | 1.4 | | 1.40 | m | 1 | 1.40 | |
| 9 | 19년 | 방호벽 | 교량설명판 망실 | | | | 1.00 | EA | 1 | 1.00 | |

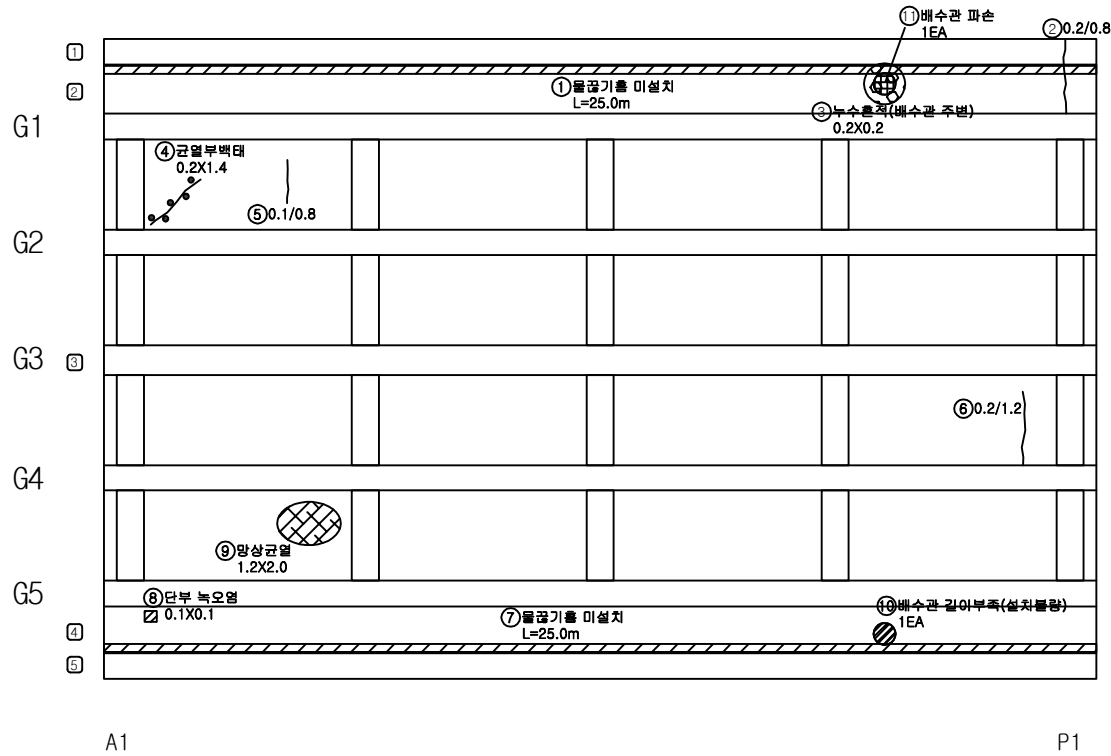
| | | | 소석교 바닥판하면 S1 |

| 번호 | 발생<br>년도 | 부재 | 손상내용 | 손상현황 | | | | | | | 비 고 |
|---|---|---|---|---|---|---|---|---|---|---|---|
| 1 | 19년 | 바닥판 | 물감기름 미설치 | | 25.0 | | 25.00 | m | 1 | 25.00 | |
| 2 | 19년 | 바닥판 | 균열(0.3㎜미만) | 0.2 | 0.8 | | 0.80 | m | 1 | 0.80 | |
| 3 | 19년 | 바닥판 | 누수흔적(배수관 주변) | | 0.2 | 0.2 | 0.04 | ㎡ | 1 | 0.04 | |
| 4 | 19년 | 바닥판 | 균열부백태 | | 0.2 | 1.4 | 0.28 | ㎡ | 1 | 0.28 | |
| 5 | 19년 | 바닥판 | 균열(0.3㎜미만) | 0.1 | 0.8 | | 0.80 | m | 1 | 0.80 | |
| 6 | 19년 | 바닥판 | 균열(0.3㎜미만) | 0.2 | 1.2 | | 1.20 | m | 1 | 1.20 | |
| 7 | 19년 | 바닥판 | 물감기름 미설치 | | 25.0 | | 25.00 | m | 1 | 25.00 | |
| 8 | 19년 | 바닥판 | 단부 녹오염 | | 0.1 | 0.1 | 0.01 | ㎡ | 1 | 0.01 | |
| 9 | 19년 | 바닥판 | 양상균열 | | 1.2 | 2.0 | 2.40 | ㎡ | 1 | 2.40 | |
| 10 | 19년 | 배수시설 | 배수관 길이부족(설치불량) | | | | 1.00 | EA | 1 | 1.00 | |
| 11 | 19년 | 배수시설 | 배수관 파손 | | | | 1.00 | EA | 1 | 1.00 | |

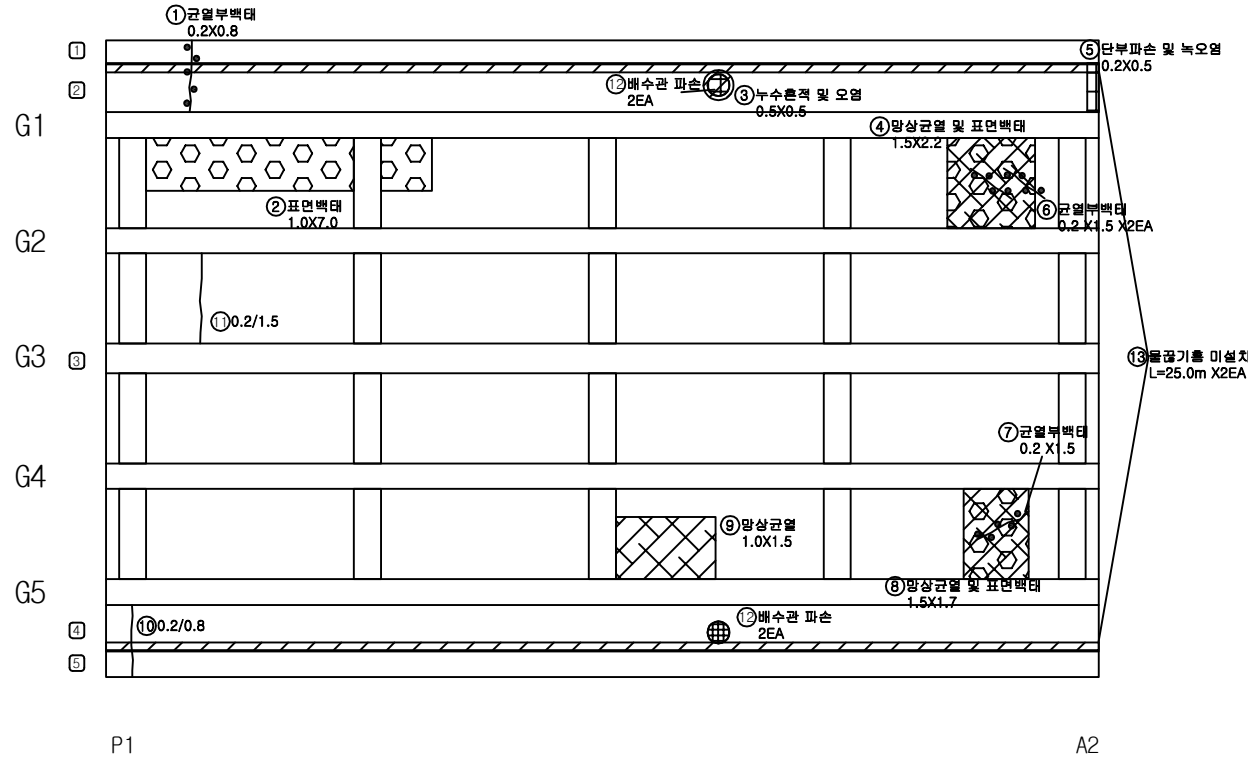
| 도면명 | 소석교 바닥판하면 S2 |

| 번호 | 발생<br>년도 | 부재 | 손상내용 | 손상현황 | | | | | | | 비고 |
|---|---|---|---|---|---|---|---|---|---|---|---|
| 1 | 19년 | 바닥판 | 균열부백태 | | 0.2 | 0.8 | 0.16 | m | 1 | 0.16 | |
| 2 | 19년 | 바닥판 | 표면백태 | | 1.0 | 7.0 | 7.00 | m | 1 | 7.00 | |
| 3 | 19년 | 바닥판 | 누수흔적 및 오염 | | 0.5 | 0.5 | 0.25 | m | 1 | 0.25 | |
| 4 | 19년 | 바닥판 | 망상균열 및 표면백태 | | 1.5 | 2.2 | 3.30 | m | 1 | 3.30 | |
| 5 | 19년 | 바닥판 | 단부파손 및 녹오염 | | 0.2 | 0.5 | 0.10 | m | 1 | 0.10 | |
| 6 | 19년 | 바닥판 | 균열부백태 | | 0.2 | 1.5 | 0.30 | m | 2 | 0.60 | |
| 7 | 19년 | 바닥판 | 균열부백태 | | 0.2 | 1.5 | 0.30 | m | 1 | 0.30 | |
| 8 | 19년 | 바닥판 | 망상균열 및 표면백태 | | 1.5 | 1.7 | 2.55 | m | 1 | 2.55 | |
| 9 | 19년 | 바닥판 | 망상균열 | | 1.0 | 1.5 | 1.50 | m | 1 | 1.50 | |
| 10 | 19년 | 바닥판 | 균열(0.3mm미만) | 0.2 | 0.8 | | 0.80 | m | 1 | 0.80 | |
| 11 | 19년 | 바닥판 | 균열(0.3mm미만) | 0.2 | 1.5 | | 1.50 | m | 1 | 1.50 | |
| 12 | 19년 | 배수시설 | 배수관 파손 | | | | 1.00 | EA | 2 | 2.00 | |
| 13 | 19년 | 바닥판 | 물감기름 미칠치 | | 25.0 | | 25.00 | m | 2 | 50.00 | |

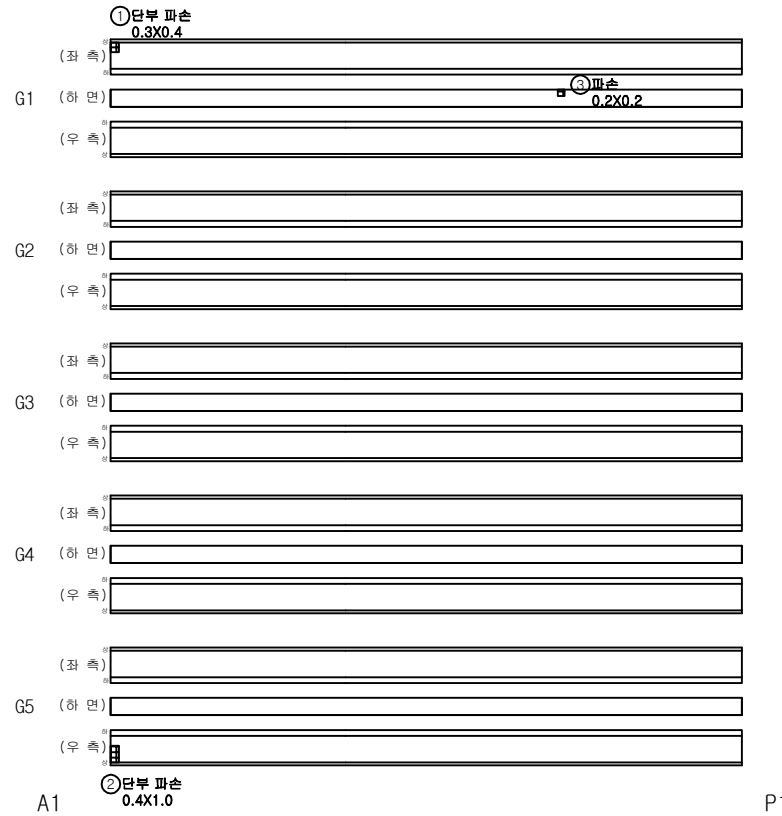
ID : 소석교 거더 S1(G1~G5)

| 번호 | 발생<br>년도 | 부재 | 손상내용 | 손상현황 | | | | | | | 비 고 |
|---|---|---|---|---|---|---|---|---|---|---|---|
| 1 | 19년 | 거더 | 단부 파손 | | 0.3 | 0.4 | 0.12 | m | 1 | 0.12 | |
| 2 | 19년 | 거더 | 단부 파손 | | 0.4 | 1.0 | 0.40 | m | 1 | 0.40 | |
| 3 | 19년 | 거더 | 파손 | | 0.2 | 0.2 | 0.04 | m | 1 | 0.04 | |

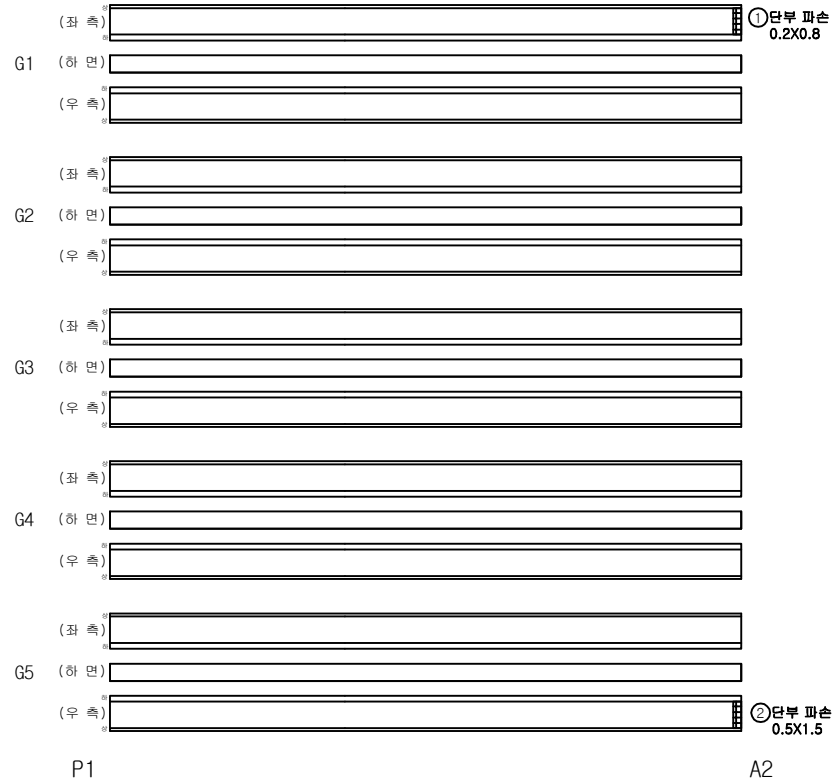
ID : 소석교 거더 S2(G1~G5)

| 번호 | 발생<br>년도 | 부재 | 손상내용 | 손상현황 | | | | | | | 비 고 |
|---|---|---|---|---|---|---|---|---|---|---|---|
| 1 | 19년 | 거더 | 단부 파손 | | 0.2 | 0.8 | 0.16 | m | 1 | 0.16 | |
| 2 | 19년 | 거더 | 단부 파손 | | 0.5 | 1.5 | 0.75 | m | 1 | 0.75 | 정밀조사 |

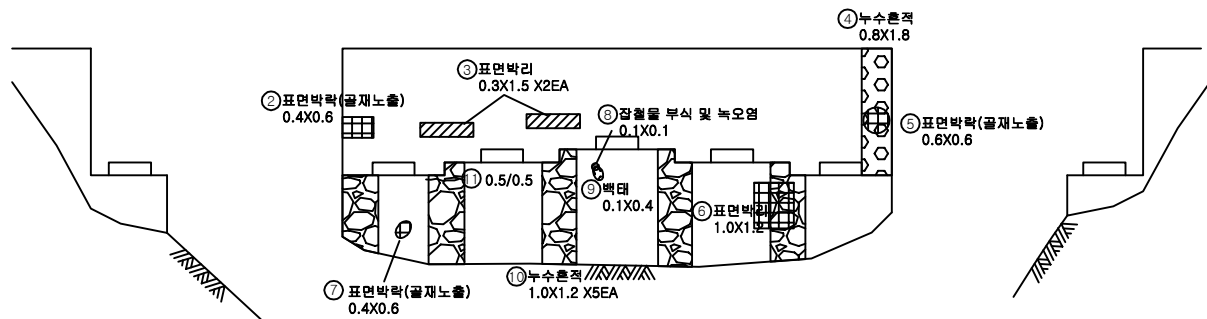
| | | | 소석교 교대 A1 |

| 번호 | 발생<br>년도 | 부재 | 손상내용 | 손상현황 | | | | | | | 비고 |
|---|---|---|---|---|---|---|---|---|---|---|---|
| 1 | 19년 | 거더 | 거더단부 보강판 부식 | | | | 1.00 | EA | 2 | 2.00 | |
| 2 | 19년 | 교대 | 표면박락(골재노출) | | 0.4 | 0.6 | 0.24 | m <sup>2</sup> | 1 | 0.24 | |
| 3 | 19년 | 교대 | 표면박리 | | 0.3 | 1.5 | 0.45 | m <sup>2</sup> | 2 | 0.90 | |
| 4 | 19년 | 교대 | 누수흔적 | | 0.8 | 1.8 | 1.44 | m <sup>2</sup> | 1 | 1.44 | |
| 5 | 19년 | 교대 | 표면박락(골재노출) | | 0.6 | 0.6 | 0.36 | m <sup>2</sup> | 1 | 0.36 | |
| 6 | 19년 | 교대 | 표면박리 | | 1.0 | 1.2 | 1.20 | m <sup>2</sup> | 1 | 1.20 | |
| 7 | 19년 | 교대 | 표면박락(골재노출) | | 0.4 | 0.6 | 0.24 | m <sup>2</sup> | 1 | 0.24 | |
| 8 | 19년 | 교대 | 갈림줄 부식 및 녹오염 | | 0.1 | 0.1 | 0.01 | m <sup>2</sup> | 1 | 0.01 | |
| 9 | 19년 | 교대 | 벽대 | | 0.1 | 0.4 | 0.04 | m <sup>2</sup> | 1 | 0.04 | |
| 10 | 19년 | 교대 | 누수흔적 | | 1.0 | 1.2 | 1.20 | m <sup>2</sup> | 1 | 6.00 | |
| 11 | 23상 | 교대 | 균열(0.5mm이상) | 0.5 | 0.5 | | 0.50 | m | 1 | 0.50 | |

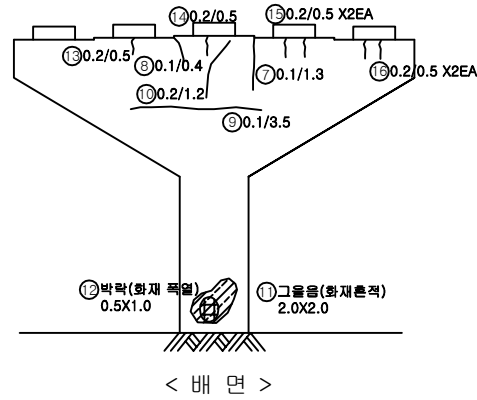
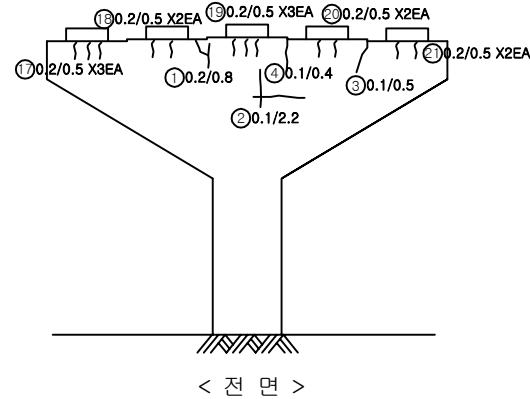
발 주 처  
의정부국토관리사무소용역명  
국도37호선 천안1교 등 6개소  
경밀안전점검용역도면명  
소석교 교각 P1도면번호  
10

| 번호 | 발생<br>년도 | 부재 | 손상내용 | 손상현황 | | | | | | | 비 고 |
|---|---|---|---|---|---|---|---|---|---|---|---|
| 1 | 19년 | 교각 | 균열(0.3㎜미만) | 0.2 | 0.8 | | 0.80 | m | 1 | 0.80 | |
| 2 | 19년 | 교각 | 균열(0.3㎜미만) | 0.1 | 2.2 | | 2.20 | m | 1 | 2.20 | |
| 3 | 19년 | 교각 | 균열(0.3㎜미만) | 0.1 | 0.5 | | 0.50 | m | 1 | 0.50 | |
| 4 | 19년 | 교각 | 균열(0.3㎜미만) | 0.1 | 0.4 | | 0.40 | m | 1 | 0.40 | |
| 5 | 19년 | 교각 | 양상균열 | | 2.0 | 2.0 | 4.00 | ㎡ | 1 | 4.00 | |
| 6 | 19년 | 교각 | 파손 | | 0.1 | 0.1 | 0.01 | ㎡ | 3 | 0.03 | |
| 7 | 19년 | 교각 | 균열(0.3㎜미만) | 0.1 | 1.3 | | 1.30 | m | 1 | 1.30 | |
| 8 | 19년 | 교각 | 균열(0.3㎜미만) | 0.1 | 0.4 | | 0.40 | m | 1 | 0.40 | |
| 9 | 19년 | 교각 | 균열(0.3㎜미만) | 0.1 | 3.5 | | 3.50 | m | 1 | 3.50 | |
| 10 | 19년 | 교각 | 균열(0.3㎜미만) | 0.2 | 1.2 | | 1.20 | m | 1 | 1.20 | |
| 11 | 19년 | 교각 | 그늘흔(화재흔적) | | 2.0 | 2.0 | 4.00 | ㎡ | 1 | 4.00 | |
| 12 | 19년 | 교각 | 박락(화재 폭열) | | 0.5 | 1.0 | 0.50 | ㎡ | 1 | 0.50 | |
| 13 | 23상 | 교각 | 균열(0.3㎜미만) | 0.2 | 0.5 | | 0.50 | m | 1 | 0.50 | |
| 14 | 23상 | 교각 | 균열(0.3㎜미만) | 0.2 | 0.5 | | 0.50 | m | 1 | 0.50 | |
| 15 | 23상 | 교각 | 균열(0.3㎜미만) | 0.2 | 0.5 | | 0.50 | m | 2 | 1.00 | |
| 16 | 23상 | 교각 | 균열(0.3㎜미만) | 0.2 | 0.5 | | 0.50 | m | 2 | 1.00 | |
| 17 | 23상 | 교각 | 균열(0.3㎜미만) | 0.2 | 0.5 | | 0.50 | m | 3 | 1.50 | |
| 18 | 23상 | 교각 | 균열(0.3㎜미만) | 0.2 | 0.5 | | 0.50 | m | 2 | 1.00 | |
| 19 | 23상 | 교각 | 균열(0.3㎜미만) | 0.2 | 0.5 | | 0.50 | m | 3 | 1.50 | |
| 20 | 23상 | 교각 | 균열(0.3㎜미만) | 0.2 | 0.5 | | 0.50 | m | 2 | 1.00 | |
| 21 | 23상 | 교각 | 균열(0.3㎜미만) | 0.2 | 0.5 | | 0.50 | m | 2 | 1.00 | |

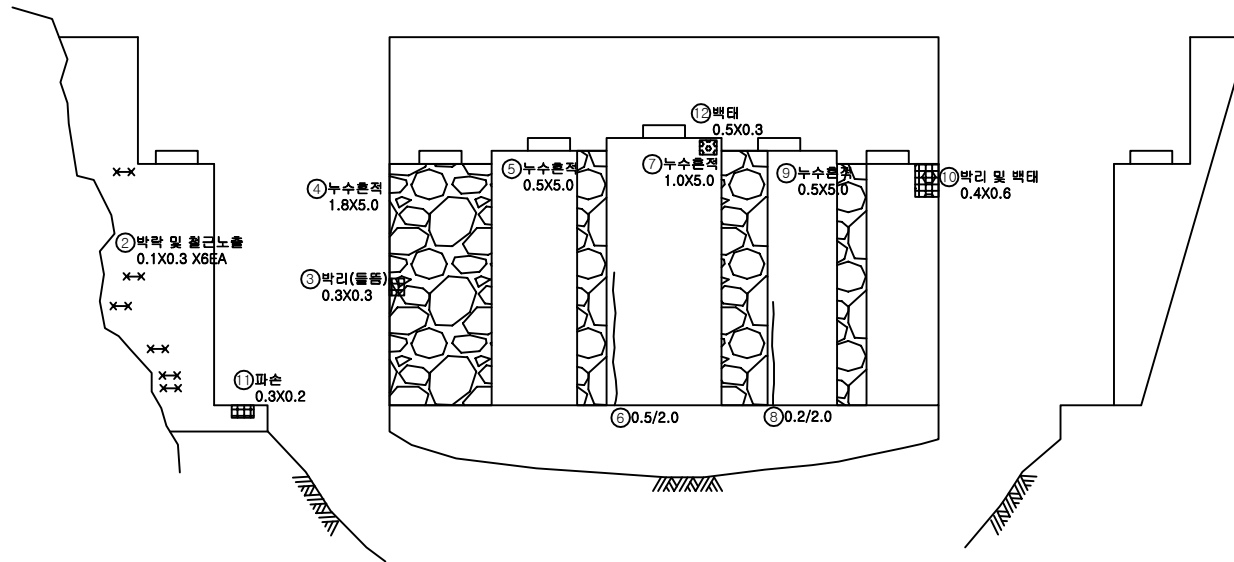
| 번<br>호 | 발생<br>년도 | 부재 | 손상내용 | 손상현황 | | | | | | | 비 고 |
|---|---|---|---|---|---|---|---|---|---|---|---|
| 1 | 19년 | 거더 | 거더단부 보강판 부식 | | | | | 1.00 | EA | 5 | 5.00 |
| 2 | 19년 | 교대 | 박락 및 철근노출 | | 0.1 | 0.3 | 0.03 | m | 8 | 0.18 | |
| 3 | 19년 | 교대 | 박리(돌출) | | 0.3 | 0.3 | 0.09 | m | 1 | 0.09 | |
| 4 | 19년 | 교대 | 누수흔적 | | 1.8 | 5.0 | 9.00 | m | 1 | 9.00 | |
| 5 | 19년 | 교대 | 누수흔적 | | 0.5 | 5.0 | 2.50 | m | 1 | 2.50 | |
| 6 | 19년 | 교대 | 균열(0.5mm이상) | 0.5 | 2.0 | | 2.00 | m | 1 | 2.00 | |
| 7 | 19년 | 교대 | 누수흔적 | | 1.0 | 5.0 | 5.00 | m | 1 | 5.00 | |
| 8 | 19년 | 교대 | 균열(0.3mm미만) | 0.2 | 2.0 | | 2.00 | m | 1 | 2.00 | |
| 9 | 19년 | 교대 | 누수흔적 | | 0.5 | 5.0 | 2.50 | m | 1 | 2.50 | |

① 거더단부 보강판 부식  
5EA
