# 국도37호선 천안1교 등 6개소 정밀안전점검용역

## 외관조사망도 ( 원대교 )

의정부국토관리사무소

(주)명성엔지니어링

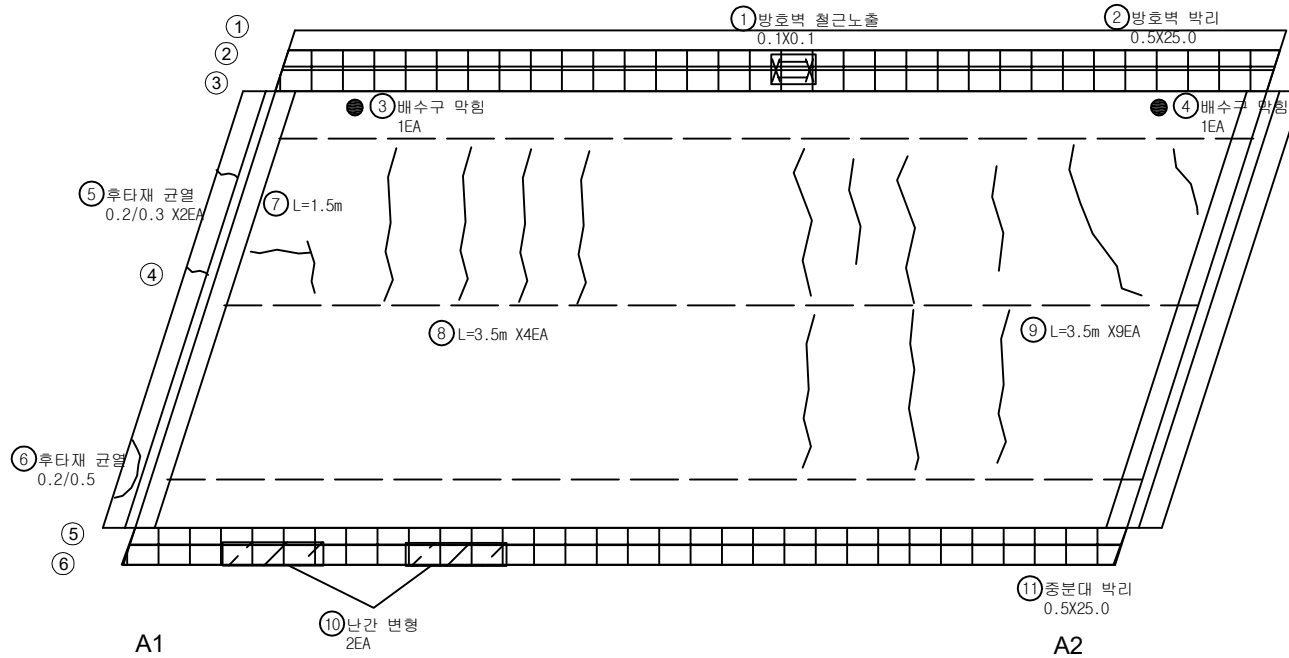
ID : 원대교 바닥판상면 S1 -팔당방향

| 번호 | 발생<br>년도 | 부재 | 손상내용 | 손상현황 | | | | | | | 비 고 |
|---|---|---|---|---|---|---|---|---|---|---|---|
| 1 | 23상 | 방호벽 | 방호벽 철근노출 | | 0.1 | 0.1 | 0.01 | m <sup>2</sup> | 1 | 0.01 | |
| 2 | 23상 | 방호벽 | 방호벽 박리 | | 0.5 | 25.0 | 12.50 | m <sup>2</sup> | 1 | 12.50 | |
| 3 | 23상 | 배수시설 | 배수구 막힘 | | | | 1.00 | EA | 1 | 1.00 | |
| 4 | 23상 | 배수시설 | 배수구 막힘 | | | | 1.00 | EA | 1 | 1.00 | |
| 5 | 23상 | 신축이음 | 후타재 균열 | 0.2 | 0.3 | | 0.30 | m | 2 | 0.60 | |
| 6 | 23상 | 신축이음 | 후타재 균열 | 0.2 | 0.5 | | 0.50 | m | 1 | 0.50 | |
| 7 | 23상 | 교면포장 | 균열 | | 1.5 | | 1.50 | m | 1 | 1.50 | |
| 8 | 23상 | 교면포장 | 균열 | | 3.5 | | 3.50 | m | 4 | 14.00 | |
| 9 | 23상 | 교면포장 | 균열 | | 3.5 | | 3.50 | m | 9 | 31.50 | |
| 10 | 23상 | 중분대 | 난간 변형 | | | | 1.00 | EA | 2 | 2.00 | |
| 11 | 23상 | 중분대 | 중분대 박리 | 0.5 | 25.0 | 12.50 | m <sup>2</sup> | | 1 | 12.50 | |

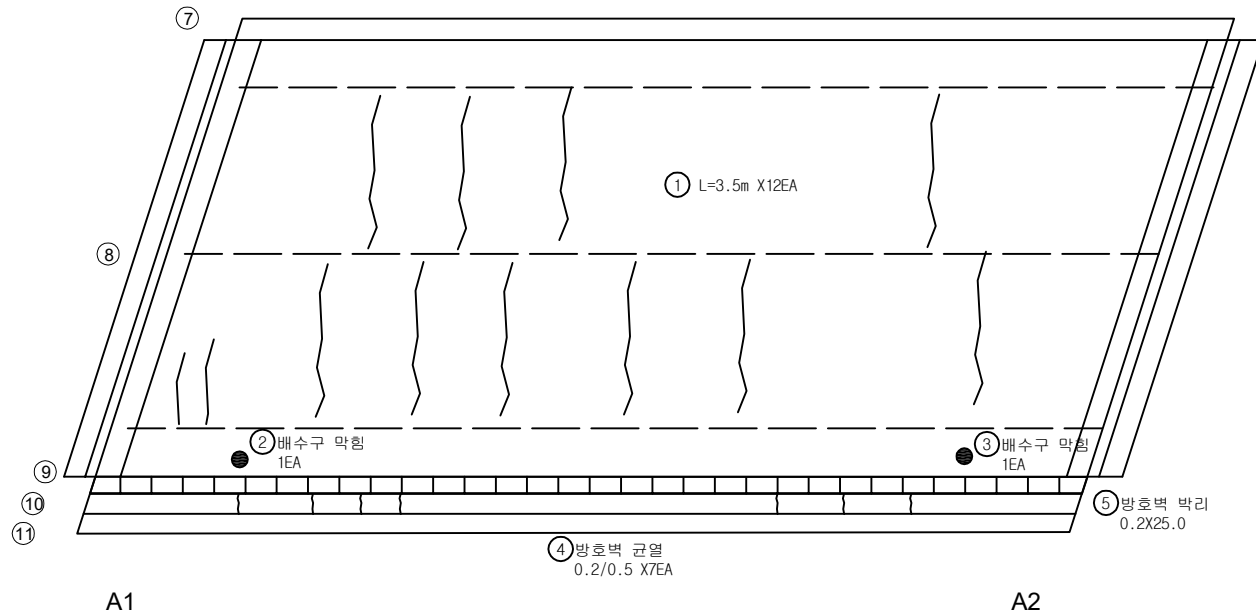
| | 누수, 습윤부 | | 박 대 | | 되적물 | 도 면 명 | 원대교 바닥판상면 S1-가평방향 |

| 번호 | 발생<br>년도 | 부재 | 손상내용 | 손상현황 | | | | | | | 비 고 |
|---|---|---|---|---|---|---|---|---|---|---|---|
| 1 | 23상 | 교면포장 | 균열 | | 3.5 | | 3.50 | m | 12 | 42.00 | |
| 2 | 23상 | 배수시설 | 배수구 막힘 | | | | 1.00 | EA | 1 | 1.00 | |
| 3 | 23상 | 배수시설 | 배수구 막힘 | | | | 1.00 | EA | 1 | 1.00 | |
| 4 | 23상 | 방호벽 | 방호벽 균열 | 0.2 | 0.5 | | 0.50 | m | 7 | 3.50 | |
| 5 | 23상 | 방호벽 | 방호벽 박리 | | 0.2 | 25.0 | 5.00 | m | 1 | 5.00 | |

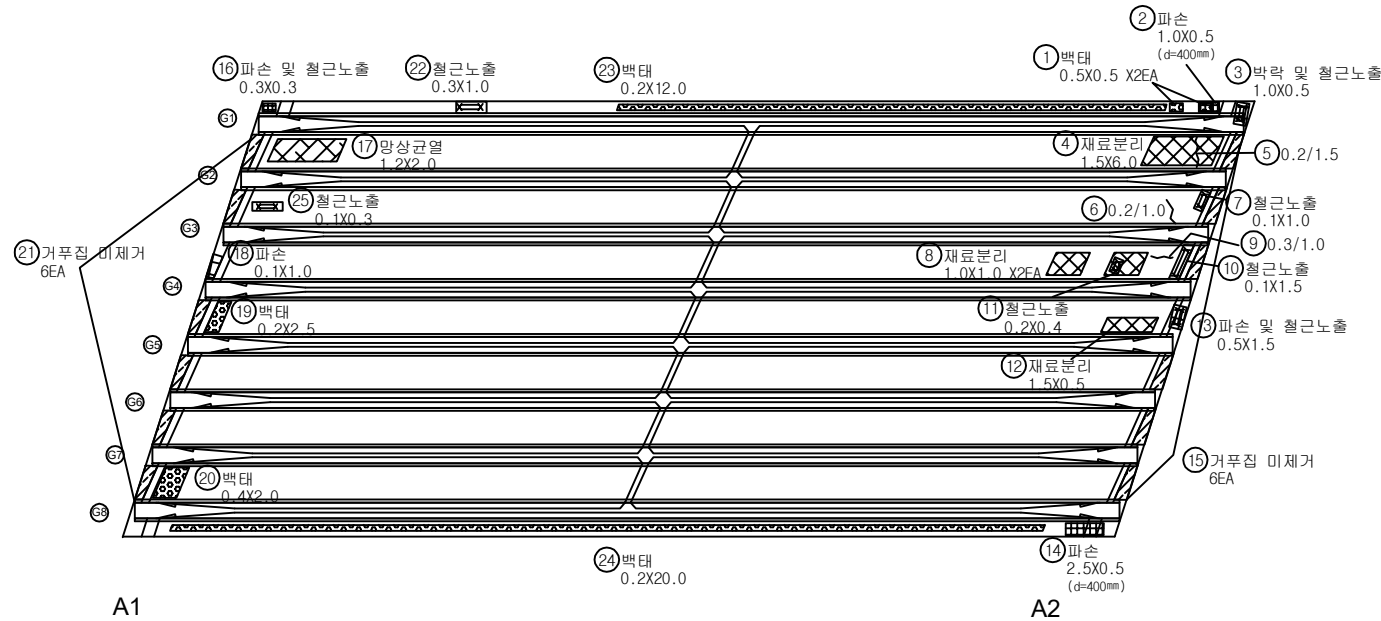
| 도 면 명 | 원대교 바닥판하면 S1 |

| 번호 | 발생<br>년도 | 부재 | 손상내용 | 손상현황 | | | | | | | 비 고 |
|---|---|---|---|---|---|---|---|---|---|---|---|
| 1 | 23상 | 바닥판 | 백태 | | 0.5 | 0.5 | 0.25 | ㎡ | 2 | 0.50 | |
| 2 | 23상 | 바닥판 | 파손 | | 1.0 | 0.5 | 0.50 | ㎡ | 1 | 0.50 | (d=400mm) |
| 3 | 23상 | 바닥판 | 박락 및 철근노출 | | 1.0 | 0.5 | 0.50 | ㎡ | 1 | 0.50 | |
| 4 | 23상 | 바닥판 | 재료분리 | | 1.5 | 6.0 | 9.00 | ㎡ | 1 | 9.00 | |
| 5 | 23상 | 바닥판 | 균열(0.3㎜미만) | 0.2 | 1.5 | | 1.50 | m | 1 | 1.50 | |
| 6 | 23상 | 바닥판 | 균열(0.3㎜미만) | 0.2 | 1.0 | | 1.00 | m | 1 | 1.00 | |
| 7 | 23상 | 바닥판 | 철근노출 | | 0.1 | 1.0 | 0.10 | ㎡ | 1 | 0.10 | |
| 8 | 23상 | 바닥판 | 재료분리 | | 1.0 | 1.0 | 1.00 | ㎡ | 2 | 2.00 | |
| 9 | 23상 | 바닥판 | 균열(0.3㎜이상) | 0.3 | 1.0 | | 1.00 | m | 1 | 1.00 | |
| 10 | 23상 | 바닥판 | 철근노출 | | 0.1 | 1.5 | 0.15 | ㎡ | 1 | 0.15 | |
| 11 | 23상 | 바닥판 | 철근노출 | | 0.2 | 0.4 | 0.08 | ㎡ | 1 | 0.08 | |
| 12 | 23상 | 바닥판 | 재료분리 | | 1.5 | 0.5 | 0.75 | ㎡ | 1 | 0.75 | |
| 13 | 23상 | 바닥판 | 파손 및 철근노출 | | 0.5 | 1.5 | 0.75 | ㎡ | 1 | 0.75 | |
| 14 | 23상 | 바닥판 | 파손 | | 2.5 | 0.5 | 1.25 | ㎡ | 1 | 1.25 | (d=400mm) |
| 15 | 23상 | 바닥판 | 거푸집 미제거 | | | | 1.00 | EA | 6 | 6.00 | |
| 16 | 23상 | 바닥판 | 파손 및 철근노출 | | 0.3 | 0.3 | 0.09 | ㎡ | 1 | 0.09 | |
| 17 | 23상 | 바닥판 | 망상균열 | | 1.2 | 2.0 | 2.40 | ㎡ | 1 | 2.40 | |
| 18 | 23상 | 바닥판 | 파손 | | 0.1 | 1.0 | 0.10 | ㎡ | 1 | 0.10 | |
| 19 | 23상 | 바닥판 | 백태 | | 0.2 | 2.5 | 0.50 | ㎡ | 1 | 0.50 | |
| 20 | 23상 | 바닥판 | 백태 | | 0.4 | 2.0 | 0.80 | ㎡ | 1 | 0.80 | |
| 21 | 23상 | 바닥판 | 거푸집 미제거 | | | | 1.00 | EA | 6 | 6.00 | |
| 22 | 23상 | 바닥판 | 철근노출 | | 0.3 | 1.0 | 0.30 | ㎡ | 1 | 0.30 | |
| 23 | 23상 | 바닥판 | 백태 | | 0.2 | 12.0 | 2.40 | ㎡ | 1 | 2.40 | |
| 24 | 23상 | 바닥판 | 백태 | | 0.2 | 20.0 | 4.00 | ㎡ | 1 | 4.00 | |
| 25 | 23상 | 바닥판 | 철근노출 | | 0.1 | 0.3 | 0.03 | ㎡ | 1 | 0.03 | |

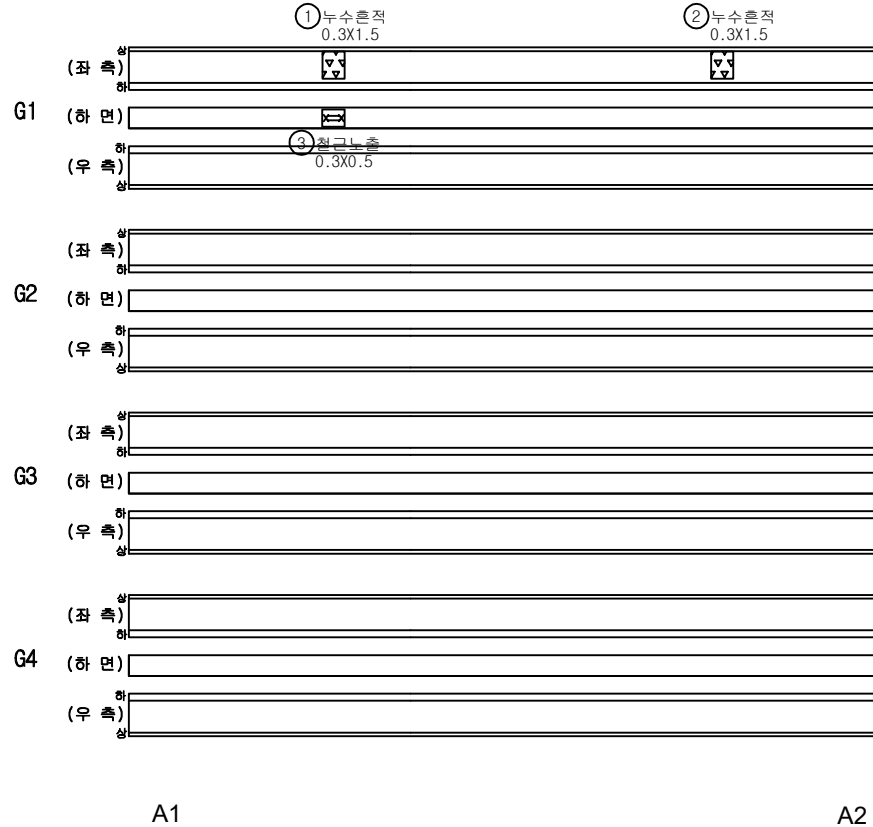
ID : 원대교 거더 S1(G1~G4)

| 번호 | 발생<br>년도 | 부재 | 손상내용 | 손상현황 | | | | | | | 비 고 |
|---|---|---|---|---|---|---|---|---|---|---|---|
| 1 | 23상 | 거더 | 누수흔적 | | 0.3 | 1.5 | 0.45 | m <sup>2</sup> | 1 | 0.45 | |
| 2 | 23상 | 거더 | 누수흔적 | | 0.3 | 1.5 | 0.45 | m <sup>2</sup> | 1 | 0.45 | |
| 3 | 23상 | 거더 | 철근노출 | | 0.3 | 0.5 | 0.15 | m <sup>2</sup> | 1 | 0.15 | |

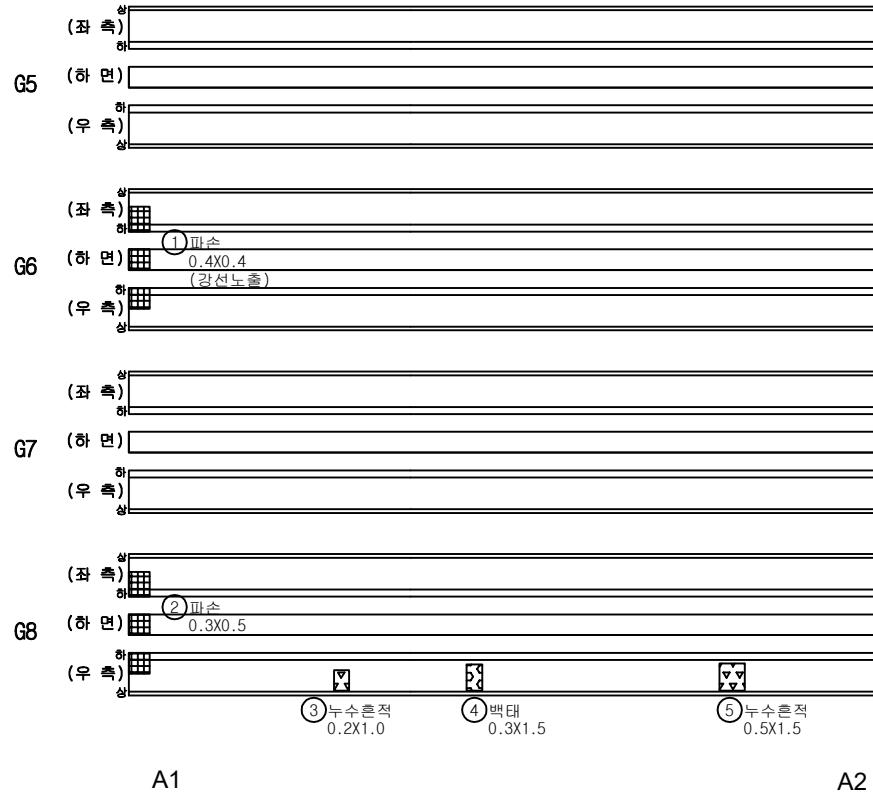
ID : 원대교 거더 S1(G5~G8)

| 번호 | 발생<br>년도 | 부재 | 손상내용 | 손상현황 | | | | | | | 비 고 |
|---|---|---|---|---|---|---|---|---|---|---|---|
| 1 | 23상 | 거더 | 파손 | | 0.4 | 0.4 | 0.16 | m <sup>2</sup> | 1 | 0.16 | |
| 2 | 23상 | 거더 | 파손 | | 0.3 | 0.5 | 0.15 | m <sup>2</sup> | 1 | 0.15 | |
| 3 | 23상 | 거더 | 누수흔적 | | 0.2 | 1.0 | 0.20 | m <sup>2</sup> | 1 | 0.20 | |
| 4 | 23상 | 거더 | 백태 | | 0.3 | 1.5 | 0.45 | m <sup>2</sup> | 1 | 0.45 | |
| 5 | 23상 | 거더 | 누수흔적 | | 0.5 | 1.5 | 0.75 | m <sup>2</sup> | 1 | 0.75 | |

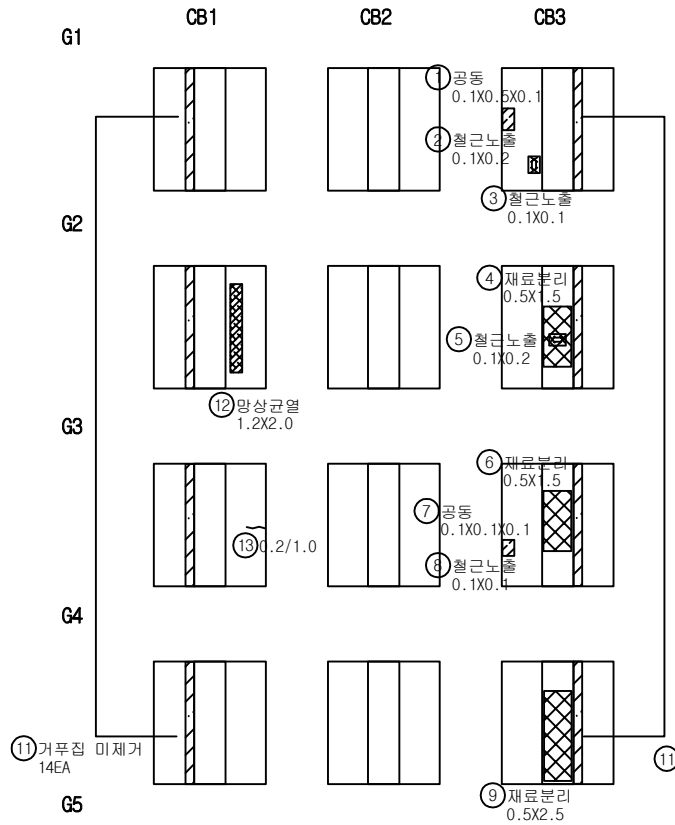
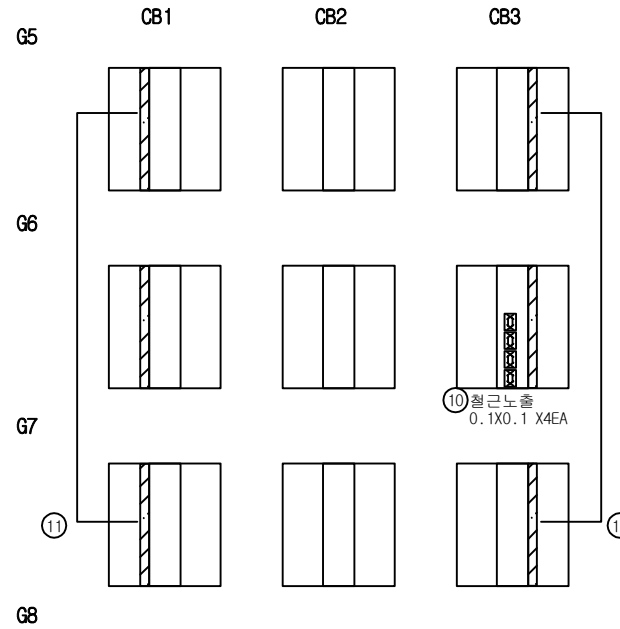
ID : 원대교 가로보 S1(G1~G8)

| 번호 | 발생<br>년도 | 부재 | 손상내용 | 손상현황 | | | | | | | 비고 |
|---|---|---|---|---|---|---|---|---|---|---|---|
| 1 | 23상 | 가로보 | 공동 | 0.1 | 0.5 | 0.1 | 0.005 | m <sup>3</sup> | 1 | 0.005 | |
| 2 | 23상 | 가로보 | 철근노출 | | 0.1 | 0.2 | 0.02 | m <sup>3</sup> | 1 | 0.02 | |
| 3 | 23상 | 가로보 | 철근노출 | | 0.1 | 0.1 | 0.01 | m <sup>3</sup> | 1 | 0.01 | |
| 4 | 23상 | 가로보 | 재료분리 | | 0.5 | 1.5 | 0.75 | m <sup>3</sup> | 1 | 0.75 | |
| 5 | 23상 | 가로보 | 철근노출 | | 0.1 | 0.2 | 0.02 | m <sup>3</sup> | 1 | 0.02 | |
| 6 | 23상 | 가로보 | 재료분리 | | 0.5 | 1.5 | 0.75 | m <sup>3</sup> | 1 | 0.75 | |
| 7 | 23상 | 가로보 | 공동 | 0.1 | 0.1 | 0.1 | 0.001 | m <sup>3</sup> | 1 | 0.001 | |
| 8 | 23상 | 가로보 | 철근노출 | | 0.1 | 0.1 | 0.01 | m <sup>3</sup> | 1 | 0.01 | |
| 9 | 23상 | 가로보 | 재료분리 | | 0.5 | 2.5 | 1.25 | m <sup>3</sup> | 1 | 1.25 | |
| 10 | 23상 | 가로보 | 철근노출 | | 0.1 | 0.1 | 0.01 | m <sup>3</sup> | 4 | 0.04 | |
| 11 | 23상 | 가로보 | 거푸집 미제거 | | | | 1.00 | EA | 14 | 14.00 | |
| 12 | 23상 | 가로보 | 망상균열 | | 1.2 | 2.0 | 2.40 | m <sup>3</sup> | 1 | 2.40 | |
| 13 | 23상 | 가로보 | 균열(0.3mm미만) | 0.2 | 1.0 | | 1.00 | m | 1 | 1.00 | |

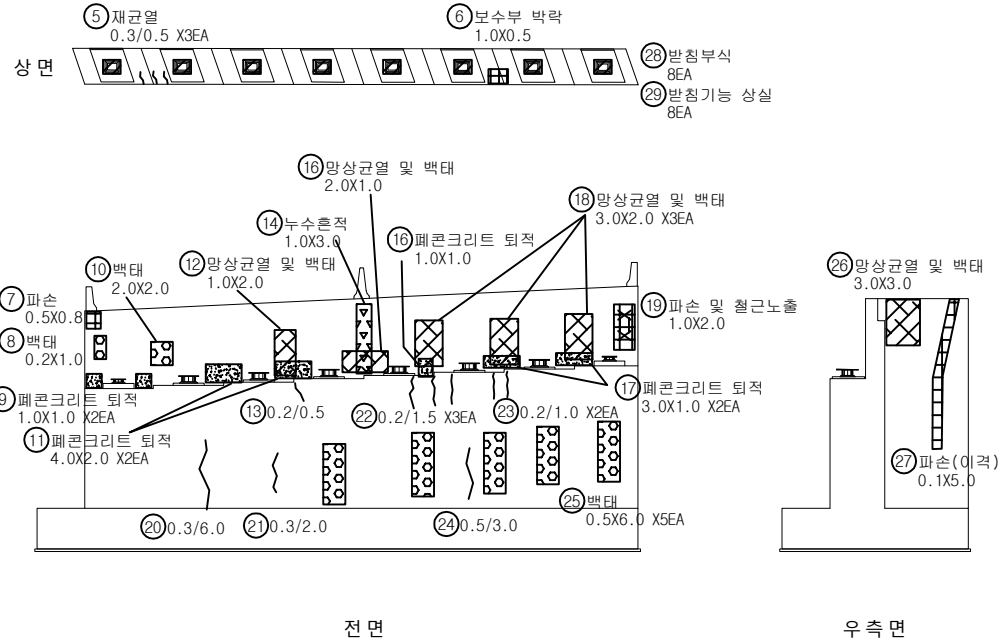
| 도면명 | 원대교 교대 A1 |

| 번호 | 발생<br>년도 | 부재 | 손상내용 | 손상현황 | | | | | | | 비고 |
|---|---|---|---|---|---|---|---|---|---|---|---|
| 1 | 23상 | 교대 | 박리 | | 0.2 | 0.5 | 0.10 | m <sup>2</sup> | 10 | 1.00 | |
| 2 | 23상 | 교대 | 백태 | | 0.1 | 3.0 | 0.30 | m <sup>2</sup> | 3 | 0.90 | |
| 3 | 23상 | 교대 | 망상균열 및 백태 | | 2.0 | 5.0 | 10.00 | m <sup>2</sup> | 1 | 10.00 | |
| 4 | 23상 | 교대 | 파손 | | 0.2 | 0.5 | 0.10 | m <sup>2</sup> | 1 | 0.10 | |
| 5 | 23상 | 교대 | 재균열(0.3mm이상) | 0.3 | 0.5 | | 0.50 | m | 3 | 1.50 | |
| 6 | 23상 | 교대 | 보수부 박락 | | 1.0 | 0.5 | 0.50 | m <sup>2</sup> | 1 | 0.50 | |
| 7 | 23상 | 교대 | 파손 | | 0.5 | 0.8 | 0.40 | m <sup>2</sup> | 1 | 0.40 | |
| 8 | 23상 | 교대 | 백태 | | 0.2 | 1.0 | 0.20 | m <sup>2</sup> | 1 | 0.20 | |
| 9 | 23상 | 교대 | 페콘크리트 퇴적 | | 1.0 | 1.0 | 1.00 | m <sup>2</sup> | 2 | 2.00 | |
| 10 | 23상 | 교대 | 백태 | | 2.0 | 2.0 | 4.00 | m <sup>2</sup> | 1 | 4.00 | |
| 11 | 23상 | 교대 | 페콘크리트 퇴적 | | 4.0 | 2.0 | 8.00 | m <sup>2</sup> | 2 | 16.00 | |
| 12 | 23상 | 교대 | 망상균열 및 백태 | | 1.0 | 2.0 | 2.00 | m <sup>2</sup> | 1 | 2.00 | |
| 13 | 23상 | 교대 | 균열(0.3mm미만) | 0.2 | 0.5 | | 0.50 | m | 1 | 0.50 | |
| 14 | 23상 | 교대 | 누수흔적 | | 1.0 | 3.0 | 3.00 | m <sup>2</sup> | 1 | 3.00 | |
| 15 | 23상 | 교대 | 망상균열 및 백태 | | 2.0 | 1.0 | 2.00 | m <sup>2</sup> | 1 | 2.00 | |
| 16 | 23상 | 교대 | 페콘크리트 퇴적 | | 1.0 | 1.0 | 1.00 | m <sup>2</sup> | 1 | 1.00 | |
| 17 | 23상 | 교대 | 페콘크리트 퇴적 | | 3.0 | 1.0 | 3.00 | m <sup>2</sup> | 2 | 6.00 | |
| 18 | 23상 | 교대 | 망상균열 및 백태 | | 3.0 | 2.0 | 6.00 | m <sup>2</sup> | 3 | 18.00 | |
| 19 | 23상 | 교대 | 파손 및 철근노출 | | 1.0 | 2.0 | 2.00 | m <sup>2</sup> | 1 | 2.00 | |
| 20 | 23상 | 교대 | 균열(0.3mm이상) | 0.3 | 6.0 | | 6.00 | m | 1 | 6.00 | |
| 21 | 23상 | 교대 | 균열(0.3mm이상) | 0.3 | 2.0 | | 2.00 | m | 1 | 2.00 | |
| 22 | 23상 | 교대 | 균열(0.3mm미만) | 0.2 | 1.5 | | 1.50 | m | 3 | 4.50 | |
| 23 | 23상 | 교대 | 균열(0.3mm미만) | 0.2 | 1.0 | | 1.00 | m | 2 | 2.00 | |
| 24 | 23상 | 교대 | 균열(0.5mm이상) | 0.5 | 3.0 | | 3.00 | m | 1 | 3.00 | |
| 25 | 23상 | 교대 | 백태 | | 0.5 | 6.0 | 3.00 | m <sup>2</sup> | 5 | 15.00 | |
| 26 | 23상 | 교대 | 망상균열 및 백태 | | 3.0 | 3.0 | 9.00 | m <sup>2</sup> | 1 | 9.00 | |
| 27 | 23상 | 교대 | 파손(이격) | | 0.1 | 5.0 | 0.50 | m <sup>2</sup> | 1 | 0.50 | |
| 28 | 23상 | 교량받침 | 받침부식 | | | | 1.00 | EA | 8 | 8.00 | |
| 29 | 23상 | 교량받침 | 받침기능 상실 | | | | 1.00 | EA | 8 | 8.00 | |

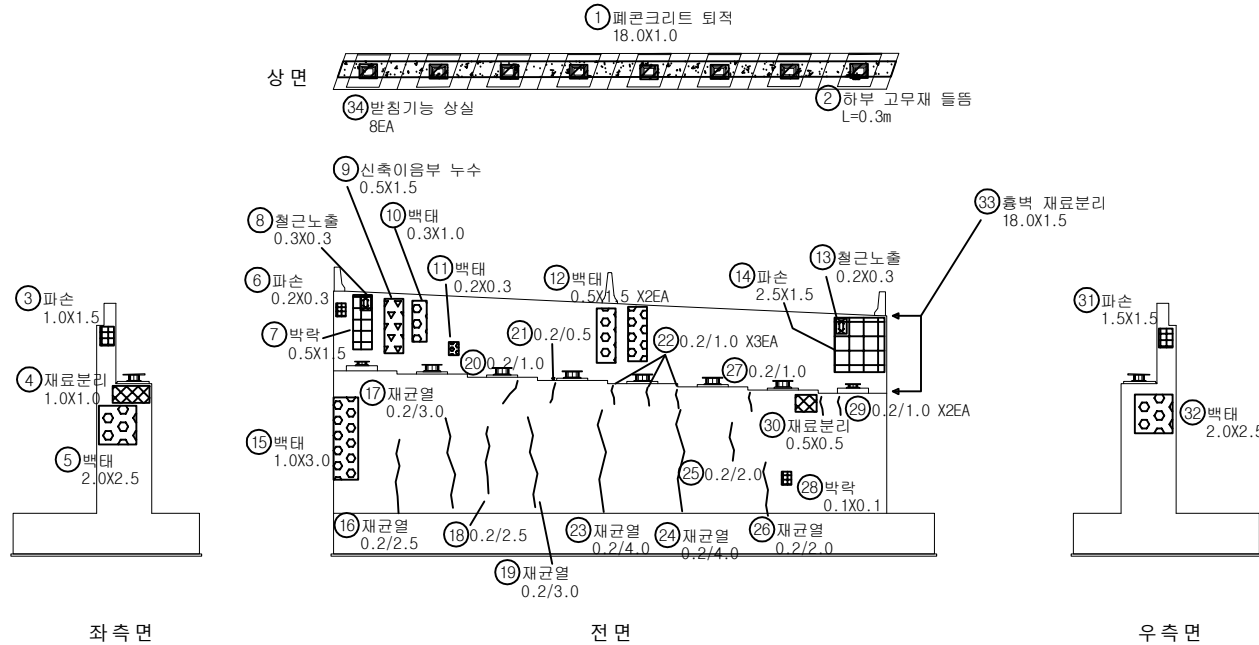
| 도면명 | 원대교 교대 A2 |

| 번호 | 발생<br>년도 | 부재 | 손상내용 | 손상현황 | | | | | | | 비 고 |
|---|---|---|---|---|---|---|---|---|---|---|---|
| 1 | 23상 | 교대 | 페콘크리트 퇴적 | | 18.0 | 1.0 | 18.00 | m <sup>3</sup> | 1 | 18.00 | |
| 2 | 23상 | 교량받침 | 하부 고무재 들뜸 | | 0.3 | | 0.30 | m | 1 | 0.30 | |
| 3 | 23상 | 교대 | 파손 | | 1.0 | 1.5 | 1.50 | m <sup>2</sup> | 1 | 1.50 | |
| 4 | 23상 | 교대 | 재료분리 | | 1.0 | 1.0 | 1.00 | m <sup>2</sup> | 1 | 1.00 | |
| 5 | 23상 | 교대 | 백태 | | 2.0 | 2.5 | 5.00 | m <sup>2</sup> | 1 | 5.00 | |
| 6 | 23상 | 교대 | 파손 | | 0.2 | 0.3 | 0.06 | m <sup>2</sup> | 1 | 0.06 | |
| 7 | 23상 | 교대 | 박락 | | 0.5 | 1.5 | 0.75 | m <sup>2</sup> | 1 | 0.75 | |
| 8 | 23상 | 교대 | 철근노출 | | 0.3 | 0.3 | 0.09 | m <sup>2</sup> | 1 | 0.09 | |
| 9 | 23상 | 교대 | 신축이음부 누수 | | 0.5 | 1.5 | 0.75 | m <sup>2</sup> | 1 | 0.75 | |
| 10 | 23상 | 교대 | 백태 | | 0.3 | 1.0 | 0.30 | m <sup>2</sup> | 1 | 0.30 | |
| 11 | 23상 | 교대 | 백태 | | 0.2 | 0.3 | 0.06 | m <sup>2</sup> | 1 | 0.06 | |
| 12 | 23상 | 교대 | 백태 | | 0.5 | 1.5 | 0.75 | m <sup>2</sup> | 2 | 1.50 | |
| 13 | 23상 | 교대 | 철근노출 | | 0.2 | 0.3 | 0.06 | m <sup>2</sup> | 1 | 0.06 | |
| 14 | 23상 | 교대 | 파손 | | 2.5 | 1.5 | 3.75 | m <sup>2</sup> | 1 | 3.75 | |
| 15 | 23상 | 교대 | 백태 | | 1.0 | 3.0 | 3.00 | m <sup>2</sup> | 1 | 3.00 | |
| 16 | 23상 | 교대 | 재균열(0.3mm미만) | 0.2 | 2.5 | | 2.50 | m | 1 | 2.50 | |
| 17 | 23상 | 교대 | 재균열(0.3mm미만) | 0.2 | 3.0 | | 3.00 | m | 1 | 3.00 | |
| 18 | 23상 | 교대 | 균열(0.3mm미만) | 0.2 | 2.5 | | 2.50 | m | 1 | 2.50 | |
| 19 | 23상 | 교대 | 재균열(0.3mm미만) | 0.2 | 3.0 | | 3.00 | m | 1 | 3.00 | |
| 20 | 23상 | 교대 | 균열(0.3mm미만) | 0.2 | 1.0 | | 1.00 | m | 1 | 1.00 | |
| 21 | 23상 | 교대 | 균열(0.3mm미만) | 0.2 | 0.5 | | 0.50 | m | 1 | 0.50 | |
| 22 | 23상 | 교대 | 균열(0.3mm미만) | 0.2 | 1.0 | | 1.00 | m | 3 | 3.00 | |
| 23 | 23상 | 교대 | 균열(0.3mm미만) | 0.2 | 4.0 | | 4.00 | m | 1 | 4.00 | |
| 24 | 23상 | 교대 | 균열(0.3mm미만) | 0.2 | 4.0 | | 4.00 | m | 1 | 4.00 | |
| 25 | 23상 | 교대 | 균열(0.3mm미만) | 0.2 | 2.0 | | 2.00 | m | 1 | 2.00 | |
| 26 | 23상 | 교대 | 재균열(0.3mm미만) | 0.2 | 2.0 | | 2.00 | m | 1 | 2.00 | |
| 27 | 23상 | 교대 | 균열(0.3mm미만) | 0.2 | 1.0 | | 1.00 | m | 1 | 1.00 | |
| 28 | 23상 | 교대 | 박락 | | 0.1 | 0.1 | 0.01 | m <sup>2</sup> | 1 | 0.01 | |
| 29 | 23상 | 교대 | 균열(0.3mm미만) | 0.2 | 1.0 | | 1.00 | m | 2 | 2.00 | |
| 30 | 23상 | 교대 | 재료분리 | | 0.5 | 0.5 | 0.25 | m <sup>2</sup> | 1 | 0.25 | |
| 31 | 23상 | 교대 | 파손 | | 1.5 | 1.5 | 2.25 | m <sup>2</sup> | 1 | 2.25 | |
| 32 | 23상 | 교대 | 백태 | | 2.0 | 2.5 | 5.00 | m <sup>2</sup> | 1 | 5.00 | |
| 33 | 23상 | 교대 | 홍벽 재료분리 | | 18.0 | 1.5 | 27.00 | m <sup>2</sup> | 1 | 27.00 | |
| 34 | 23상 | 교량받침 | 받침기능 상실 | | | | 1.00 | EA | 8 | 8.00 | |
