## 1. 천안1교

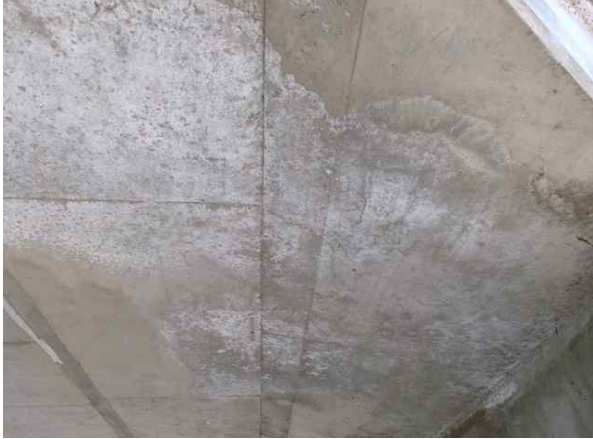
| S2 균열(폭0.3mm 미만) | S3 망상균열(2.0m×2.0m) |

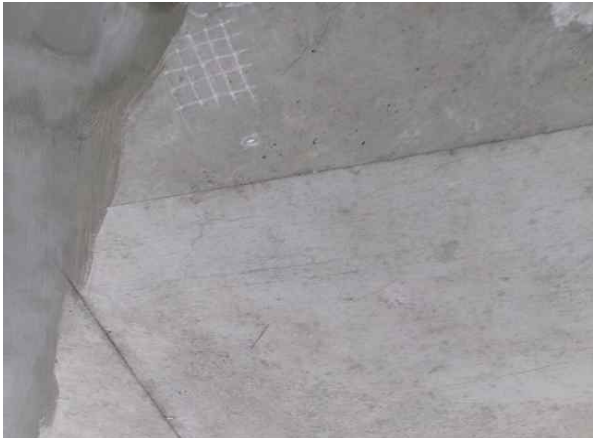
| S3 망상균열(3.0m×2.0m) | S3 백태(0.1m×0.1m×2ea) |

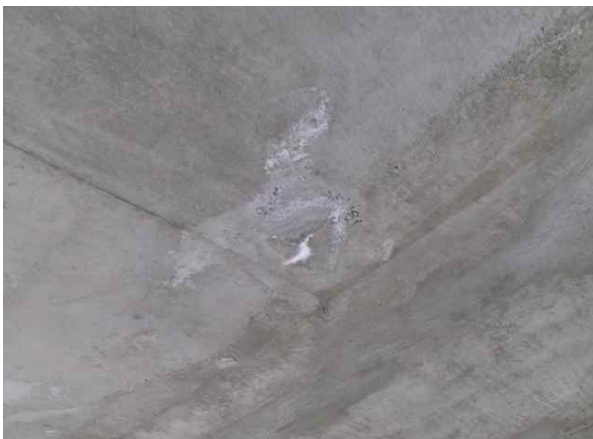
| S3 백태(0.1m×0.2m) | S1 전경 |

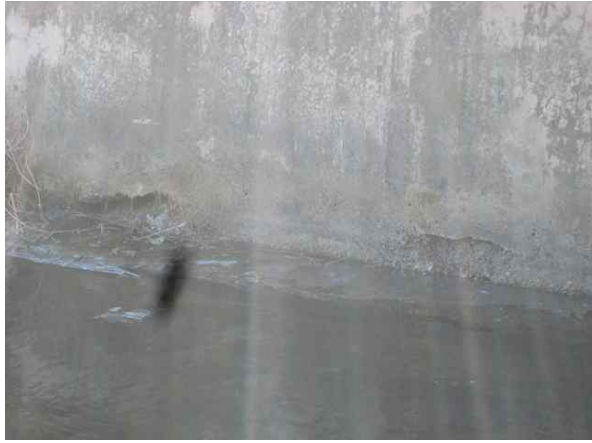
A1 좌측날개벽 침식(0.3m×5.0m)

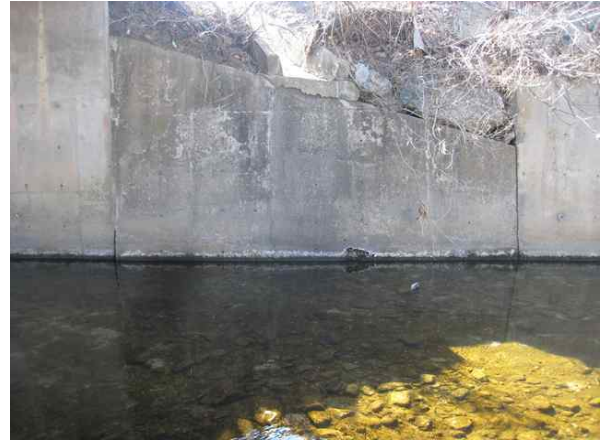
A1 우측날개벽 침식(0.3m×5.0m)

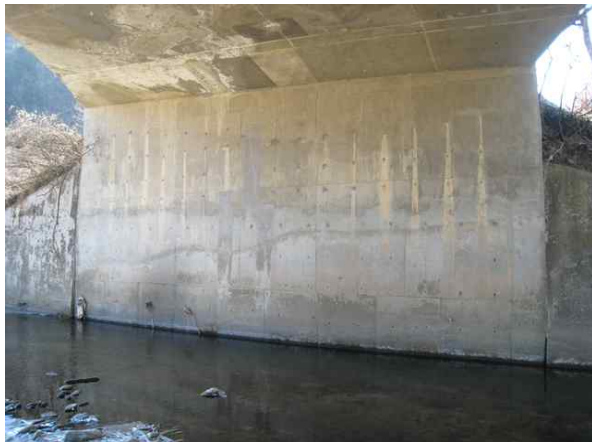
A1 균열(폭0.3mm 미만)

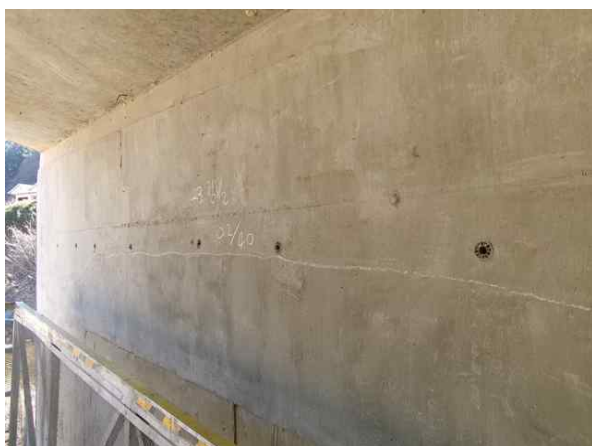
P1 균열(폭0.3mm 미만)

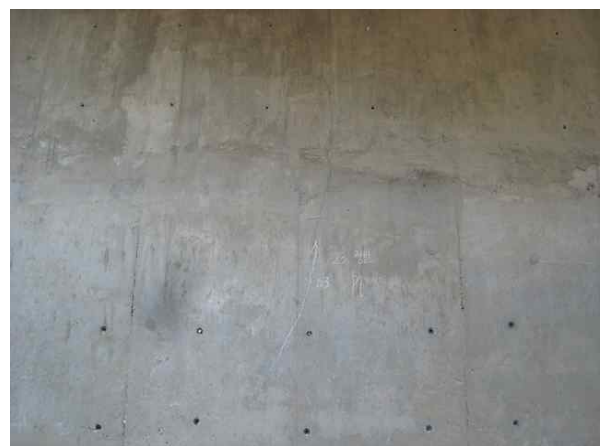
P1 균열(폭0.3mm 이상)

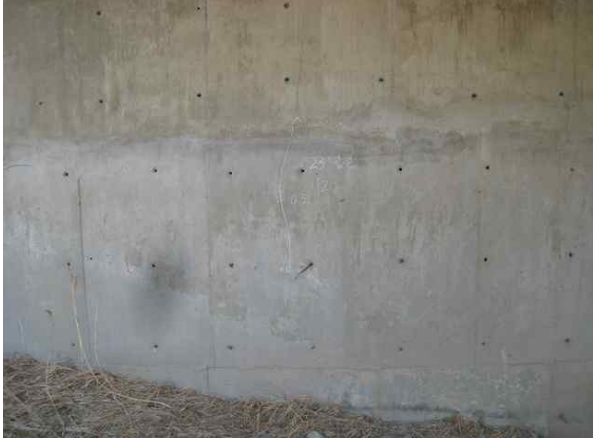
| P1 균열(폭0.3mm 이상) | P1 침식(0.6m×4.6m) |

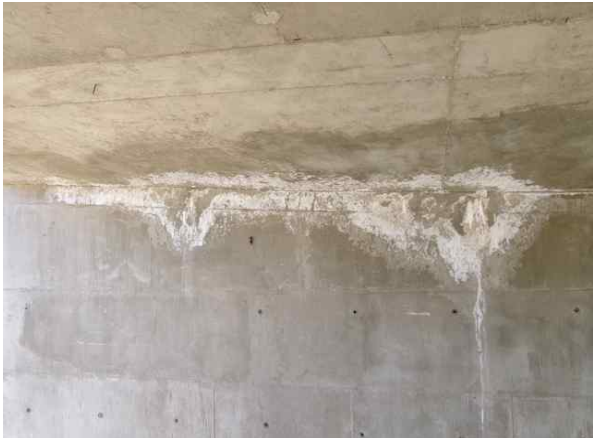
| P2 백태(2.5m×0.5m) | P2 균열(폭0.3mm 이상) |

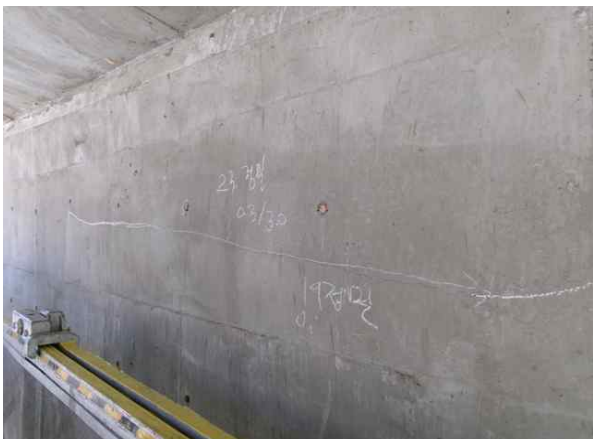
| P2 균열(폭0.3mm 이상) | P2 철근노출(0.2m×0.5m) |

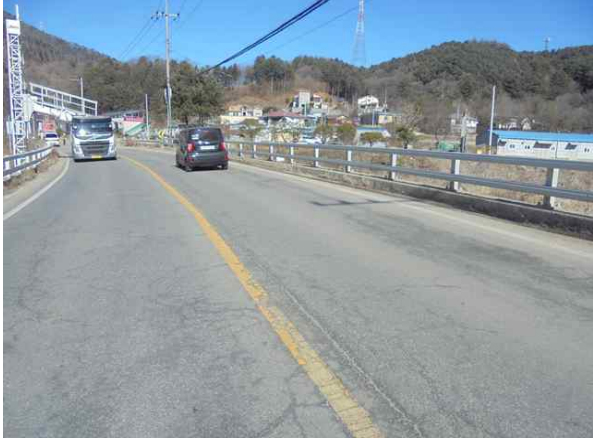
| S1 아스콘 균열 (12.5m) | S1 아스콘 망상균열 (3.0m×10.0m) |

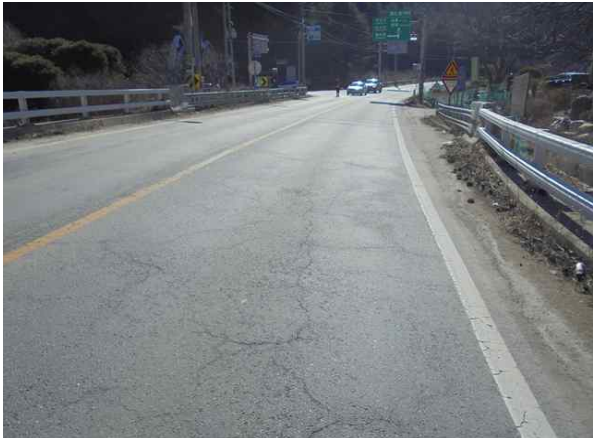
| S1 아스콘 망상균열 (3.0m×10.0m) | S1 접속부 아스콘 균열 (11.5m) |

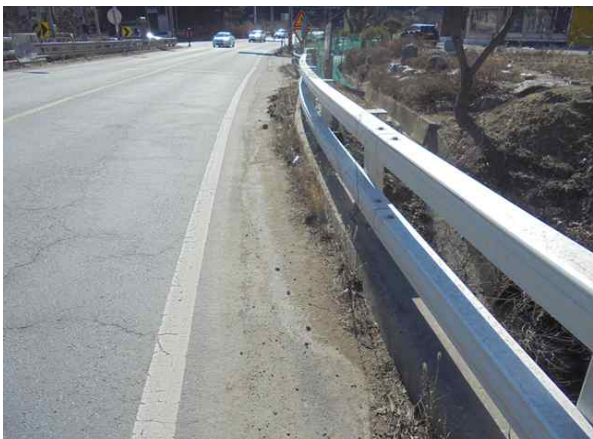
| S1 토사퇴적 (0.5m×12.5m) | S2 아스콘 망상균열 (3.0m×15.0m) |

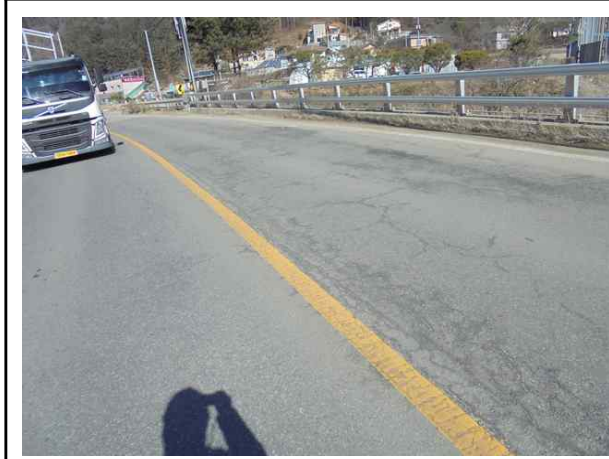
S2 아스콘 균열 (15.0m)

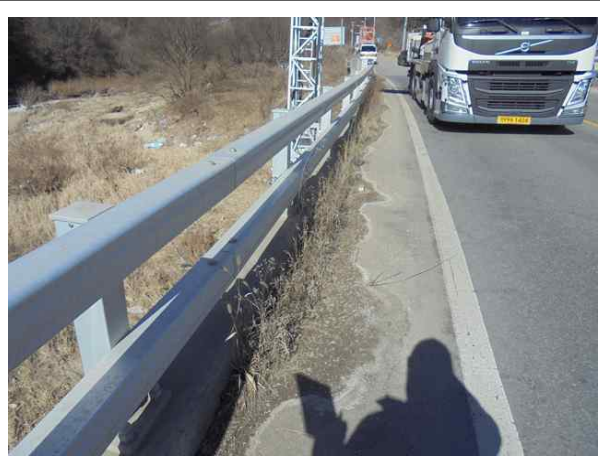
S2 토사퇴적 (0.5m×15.0m)

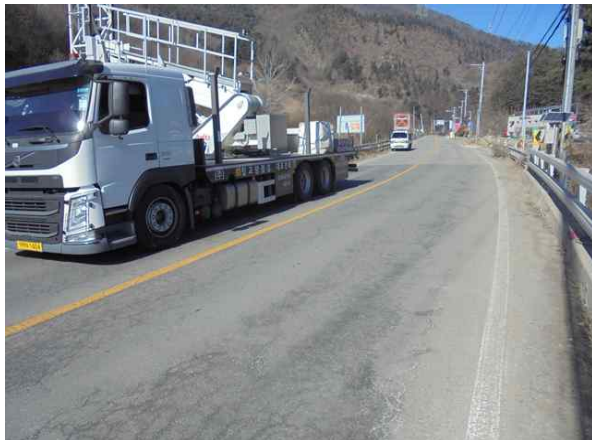
S3 아스콘 망상균열 (3.0m×10.0m)

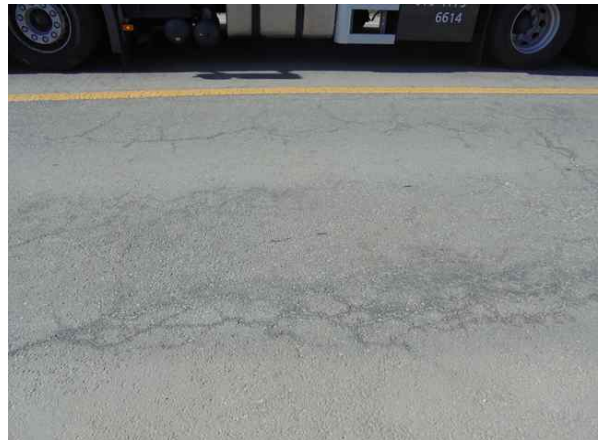
S3 아스콘 망상균열 (3.0m×10.0m)

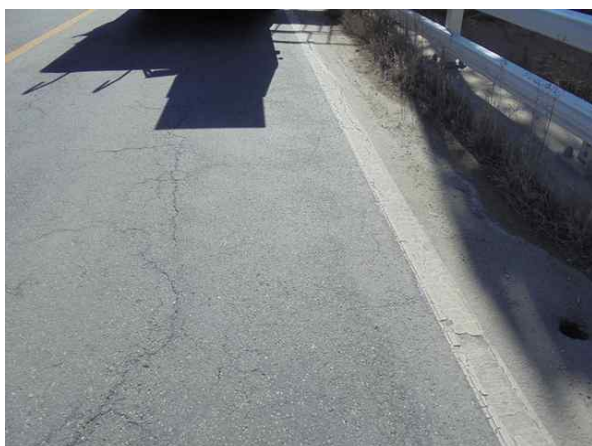
S3 아스콘 망상균열 (3.0m×10.0m)

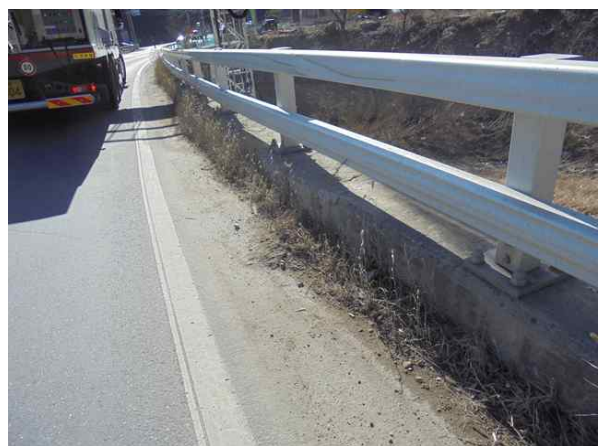
S3 토사퇴적 (0.5m×12.5m)

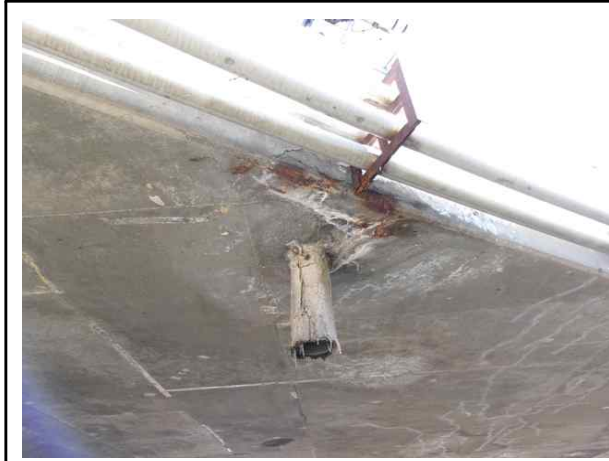
S1 실링 미처리

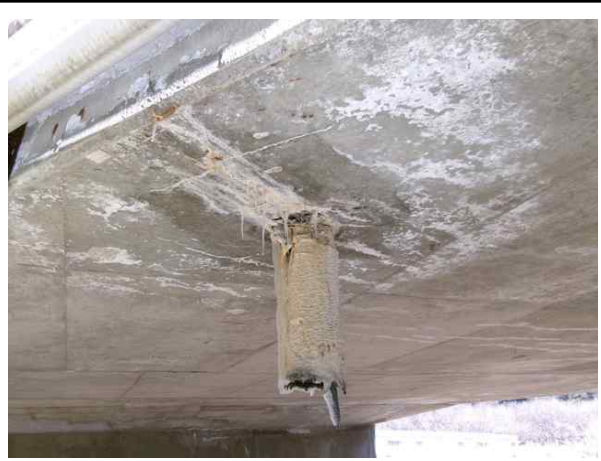
S2 실링 미처리

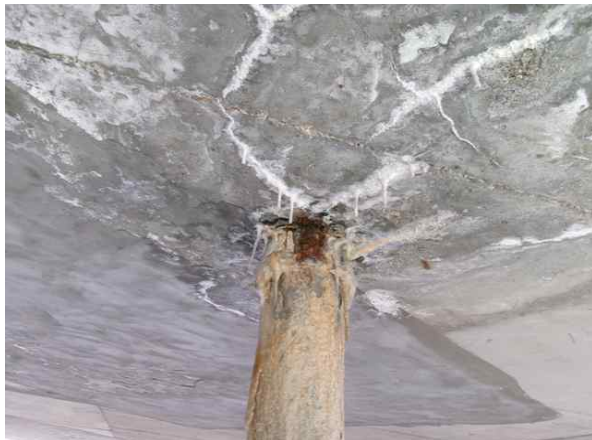
S3 실링 미처리

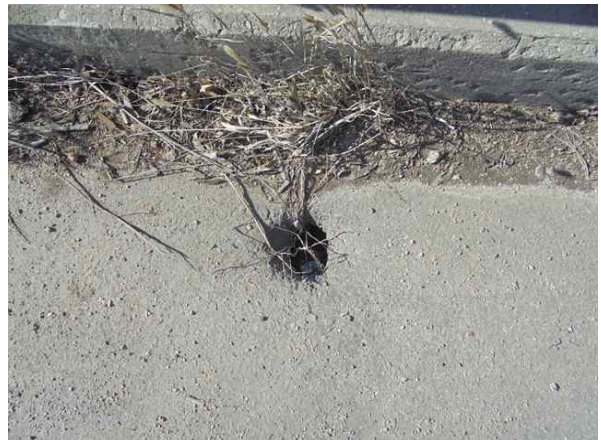
배수구 전경(양호)

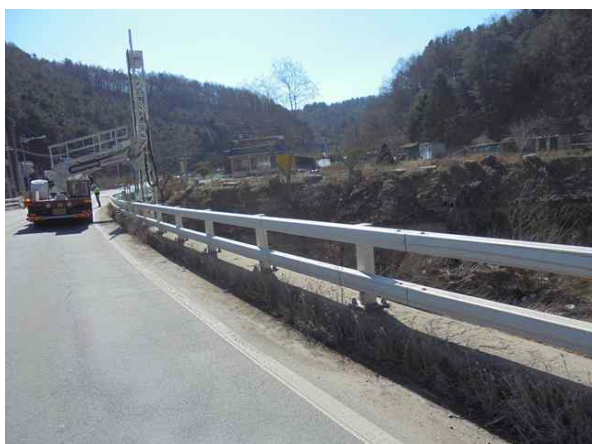
난간 상태양호

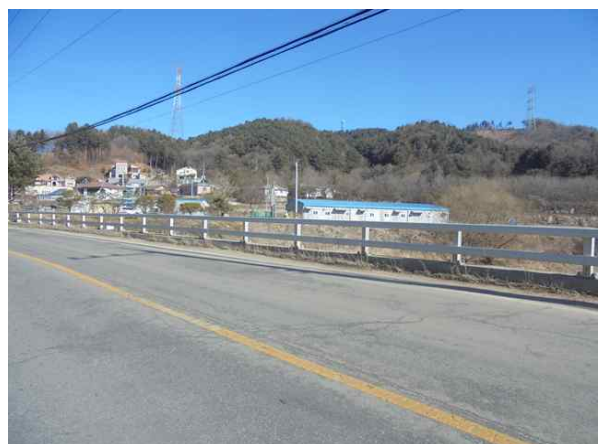
난간 상태양호
