### 3. 탐선교

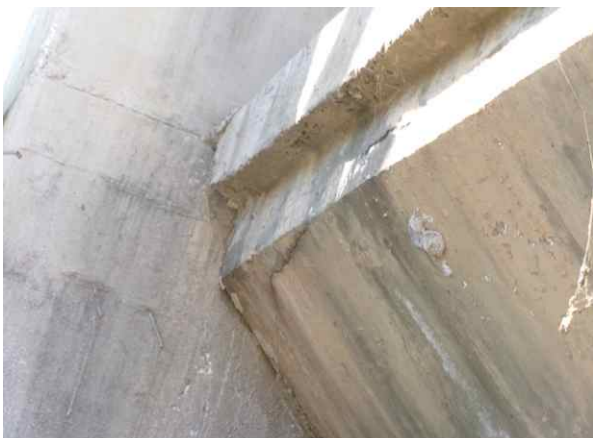
| <p>바닥판 하면 S1 박리(0.5×0.4)</p> | <p>바닥판 하면 S2 박락(0.3×0.3, 5EA)</p> |

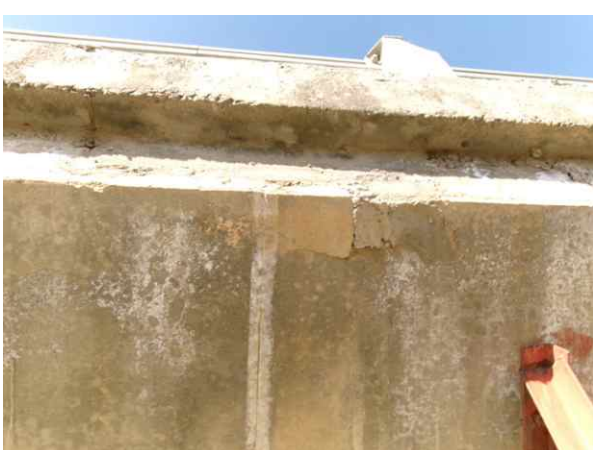
| <p>바닥판 하면 S2 파손(0.2×0.2, 2EA)</p> | <p>바닥판 하면 S3 백태(0.5×13.0)</p> |

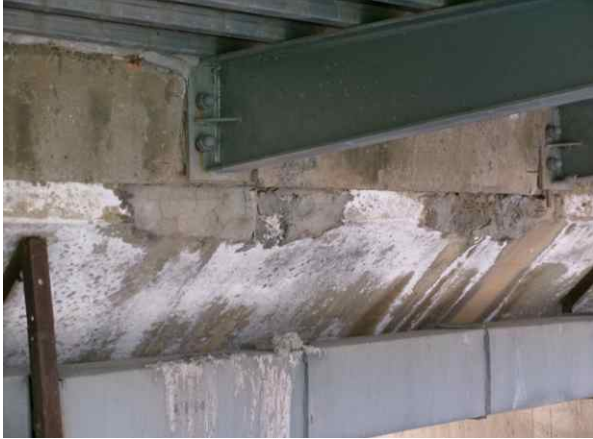
| 바닥판 하면 S3 보수부 박락(0.1×1.0) | 바닥판 하면 S4 관메기 부식(2.0×0.5) |

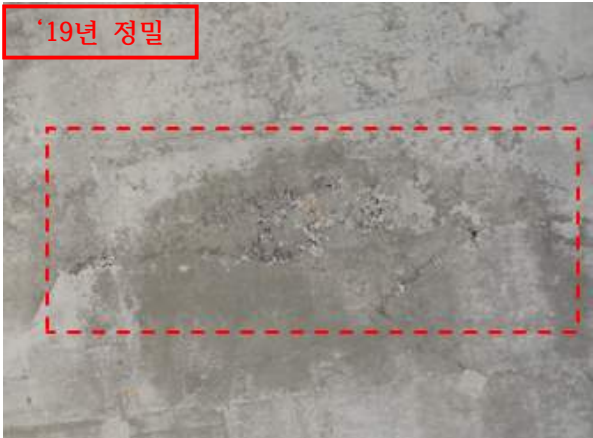
| 바닥판 하면 S3 재료분리 | 바닥판 하면 S3 재료분리 보수실시 |

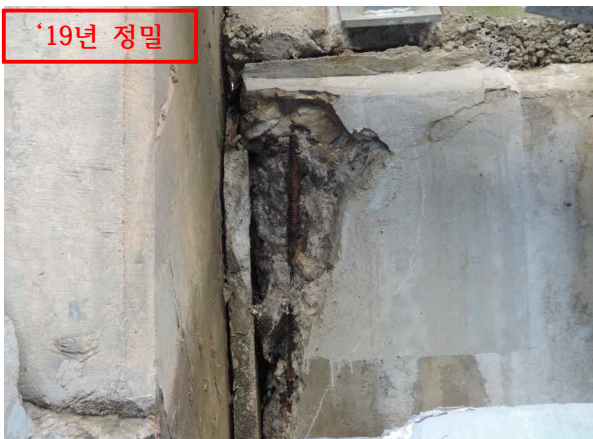
| 바닥판 하면 S4 파손 및 철근노출 | 바닥판 하면 S4 파손 및 철근노출 보수실시 |

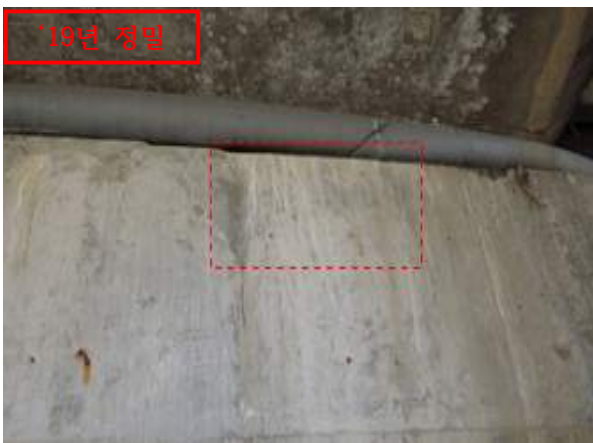
| <p>교대 A1 백태</p> | <p>교대 A1 백태 보수실시</p> |

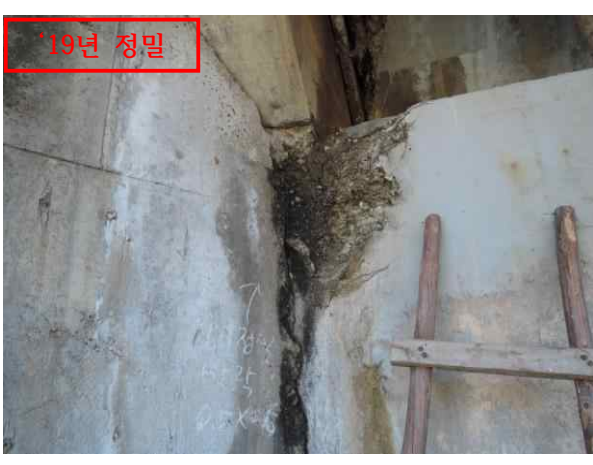
| <p>교대 A2 박락</p> | <p>교대 A2 박락 보수실시</p> |

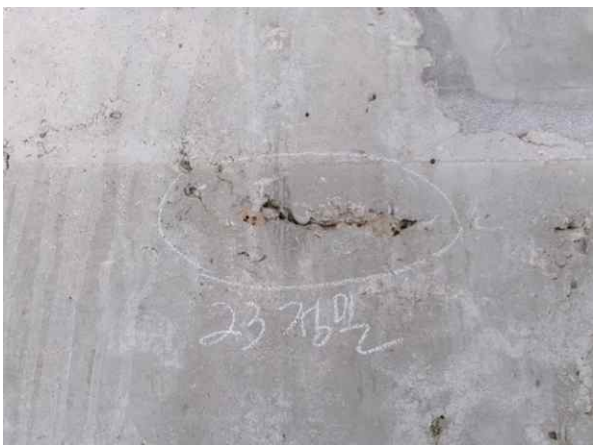
| <p>교각 P1 철근노출 (0.4×0.1)</p> | <p>교각 P1 기초 침식 및 철근노출 (0.4×0.1)</p> |

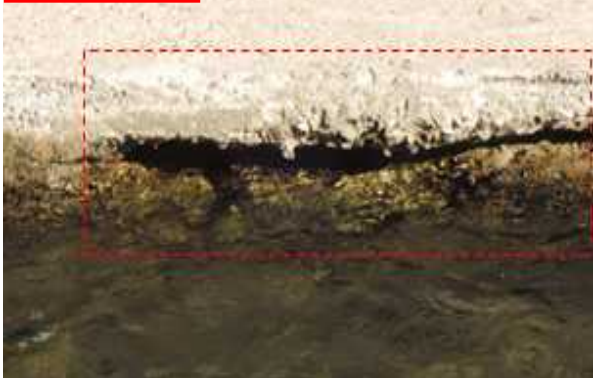
| <p>교각 P1 기초 침식 및 철근노출 (0.5×0.3)</p> | <p>교각 P1 기초 침식 및 철근노출 (4.0×1.0) 진전</p> |

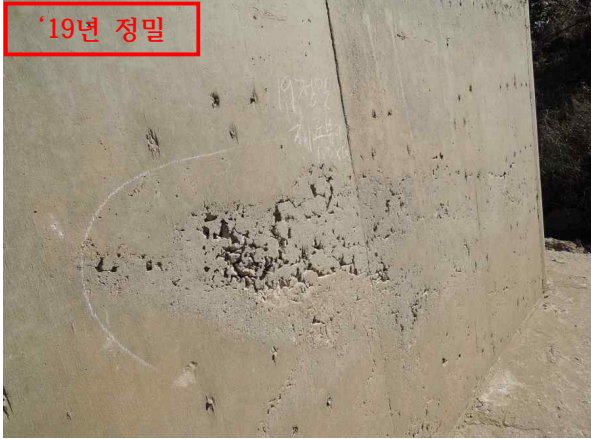
| <p>교각 P2 재료분리</p> | <p>교각 P2 재료분리 보수실시</p> |

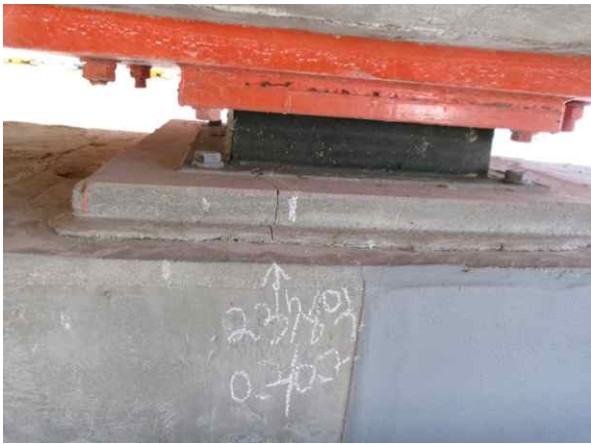
| <p>P3-Sh1 받침몰탈균열 (Cw=0.3mm미만)</p> | <p>P3-Sh3 받침콘크리트 균열 (Cw=0.3mm미만)</p> |

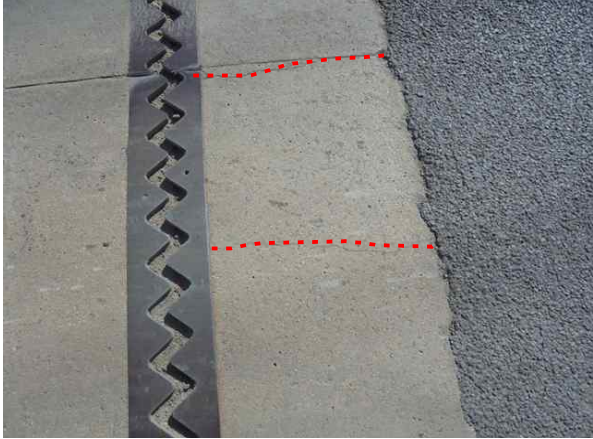
| <p>신축이음 A1 후타재 균열 (Cw=0.3mm미만)</p> | <p>신축이음 A1 후타재 파손 (0.2×1.0)</p> |

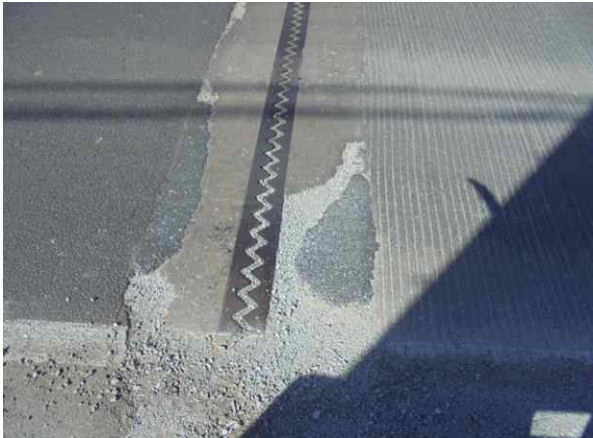
| <p>신축이음 A1 후타재 파손 (0.5×2.0)</p> | <p>신축이음 A2 본체 토사퇴적 (L=5.0m)</p> |

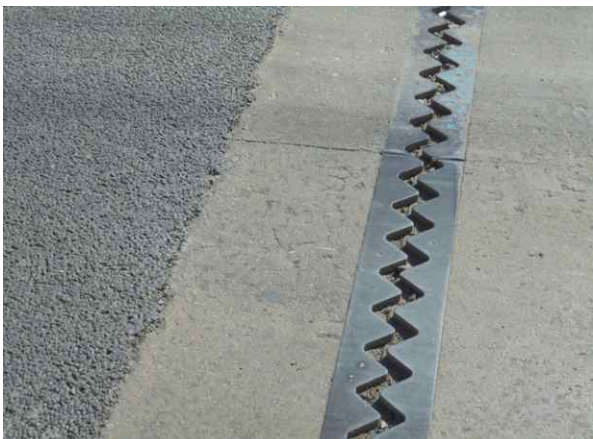
| <p>신축이음 A2 후타재 망상균열 (0.3×0.3)</p> | <p>신축이음 A2 아스콘 퇴적, 후타재 파손(0.3×0.5)</p> |

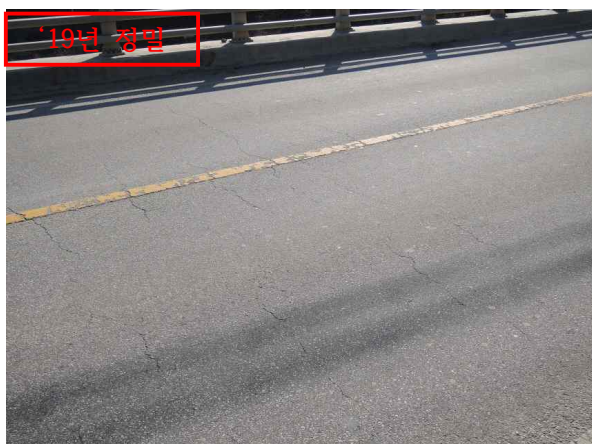
교면포장 아스콘 손상

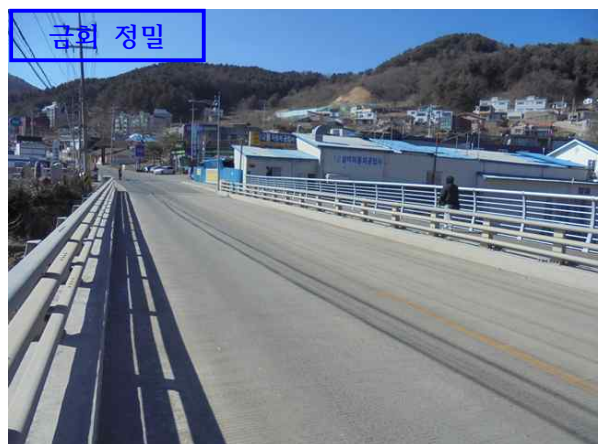
교면포장 재포장(콘크리트 포장)

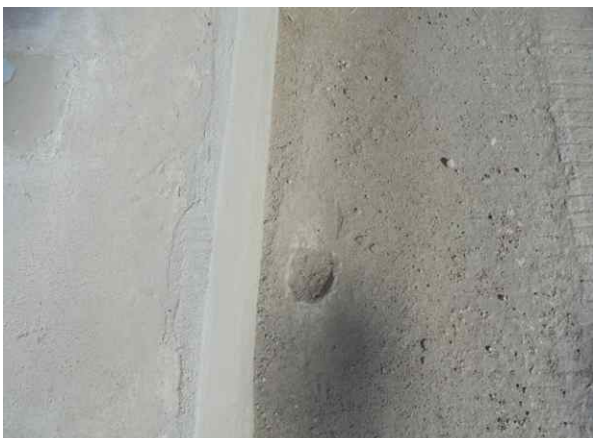
| 배수시설 S1 배수구 막힘 | 배수시설 배수관 상태양호 |

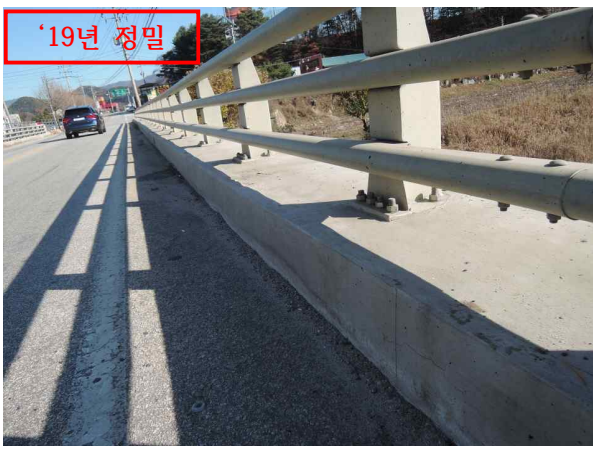
| <p>연석 S1~S2 몰탈 들뜸</p> | <p>연석 S1~S2 몰탈 들뜸 보수 실시</p> |

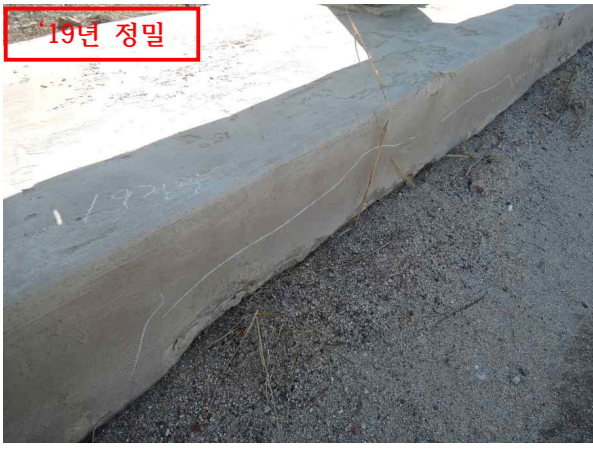
| <p>연석 S4 몰탈 바리</p> | <p>연석 S4 몰탈 바리 보수 실시</p> |
