## 4. 소석교

## 손상현황 사진

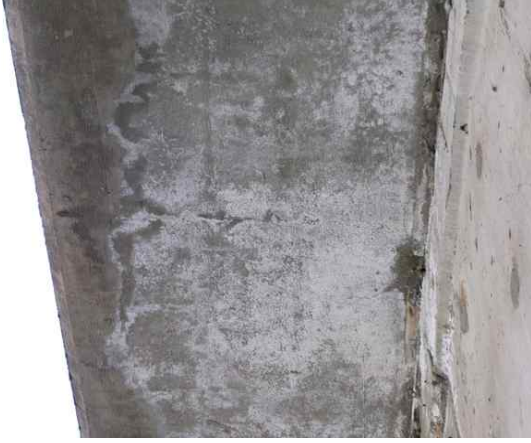
| 바닥판 하면 S1 균열(0.3mm미만) (L=0.80m, 1EA) | 바닥판 하면 S1 균열(0.3mm미만) (L=1.20m, 1EA) |

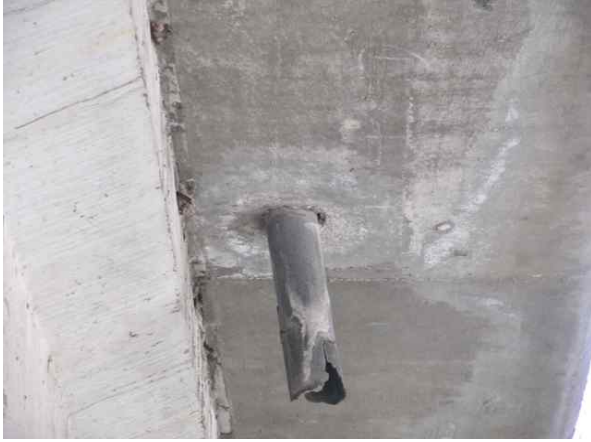
| 바닥판 하면 S1 누수흔적 및 오염(0.2×0.2) | 바닥판 하면 S1 균열부백태(0.2×1.4) |

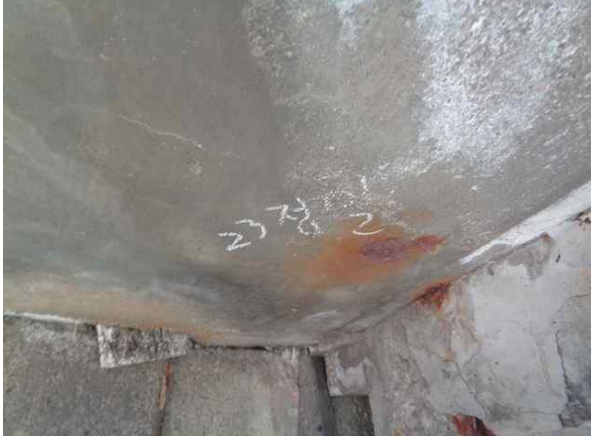
| 바닥판 하면 S1 단부 녹오염(0.1×0.1) | 바닥판 하면 S1 물끊기홈 미설치(L=25.0m, 1EA) |

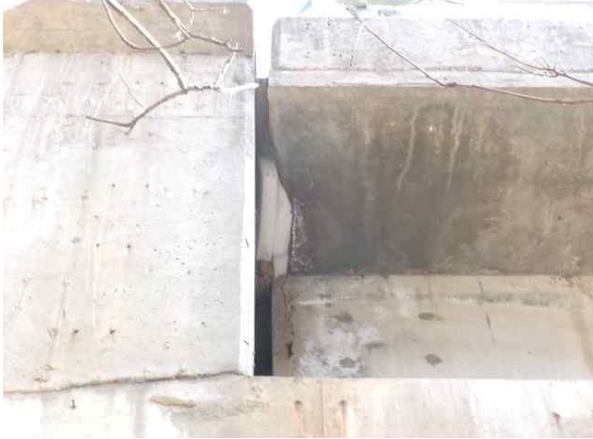
| 바닥판 하면 S2 단부파손 및 녹오염(0.2×0.5) | 바닥판 하면 S2 망상균열 및 백태(1.0×7.0) |

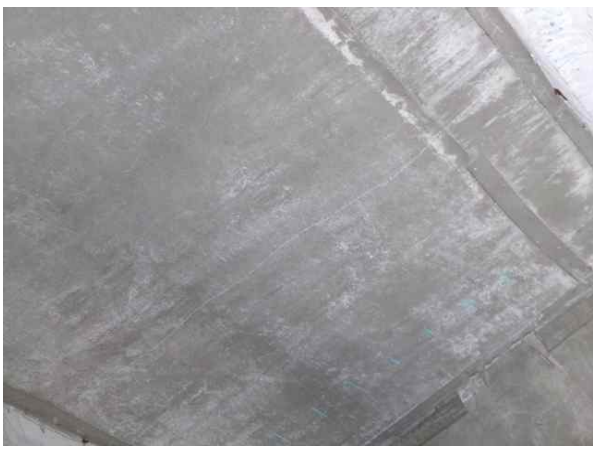
| 바닥판 하면 S2 균열(0.3mm미만) (L=1.50m, 1EA) | 바닥판 하면 S2 균열부백태(0.2×0.8) |

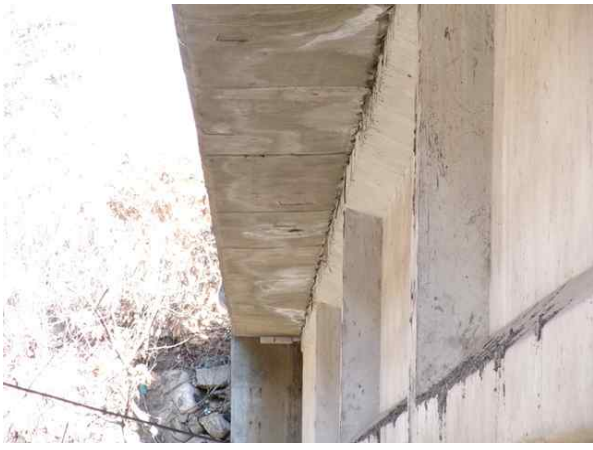
| 바닥판 하면 S2 물끓기흠 미설치(L=25.0m, 1EA) | 바닥판 하면 S2 균열부백태(0.2×1.5) |

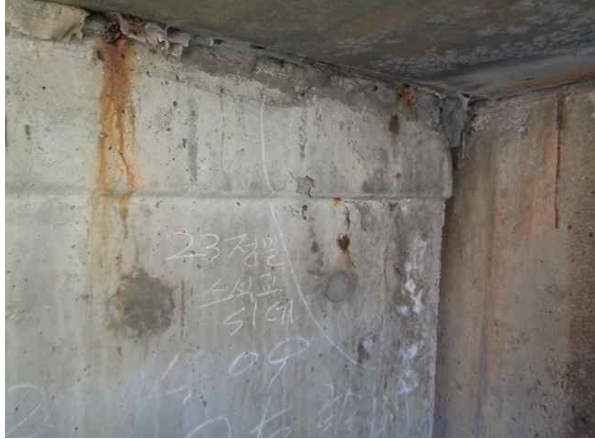
| 거더 S1-G1 단부 파손(0.3×0.4) | 거더 S1-G1 단부 파손(0.4×1.0) |

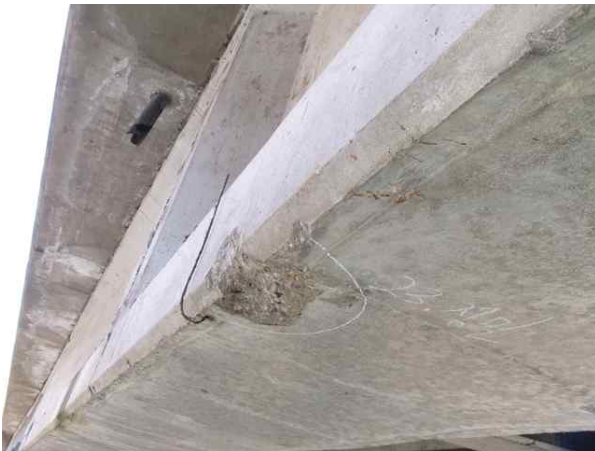
| 거더 S1-G1 파손(0.2×0.2) | 거더 S2-G1 단부 파손(0.2×0.8) |

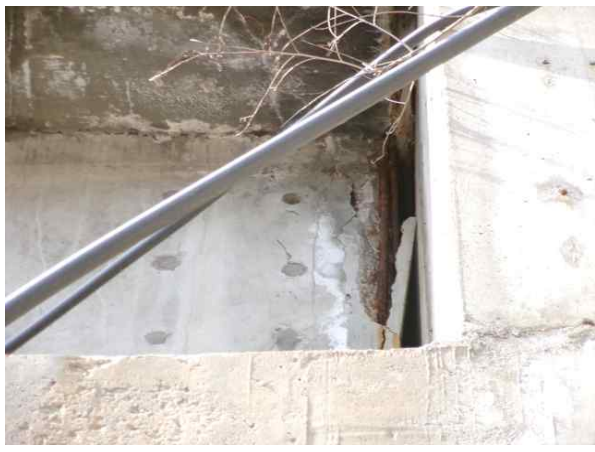
| 거더 S1-G5 단부 파손(0.2×0.8) | 거더 S1-G5 단부 보강판 부식(1EA) |

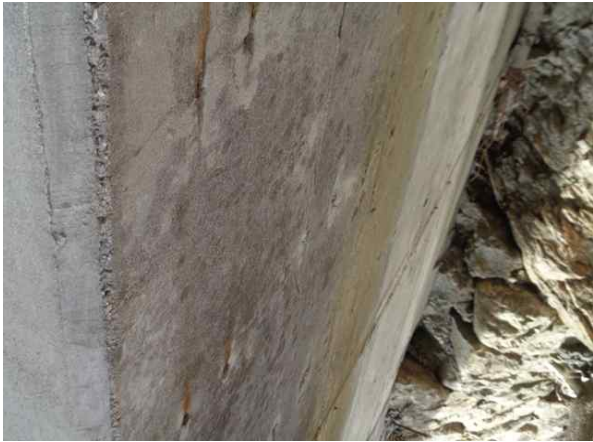
| 교대 A2 박락 및 철근노출(0.1×0.3, 6EA) | 교대 A1 누수흔적(0.8×1.8) |

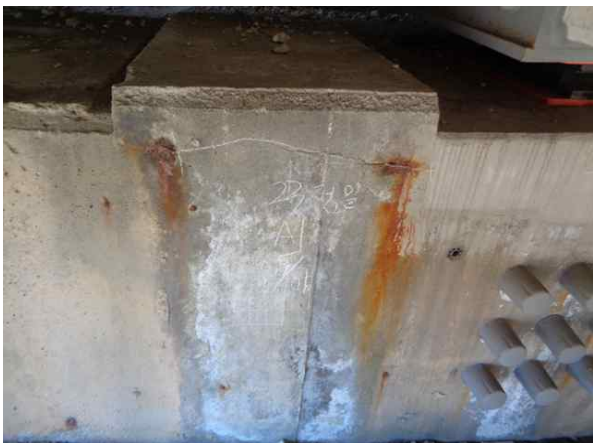
| 교대 A1 균열(0.5mm이상) (L=0.50m) | 교대 A2 균열(0.5mm이상) (L=2.00m) |

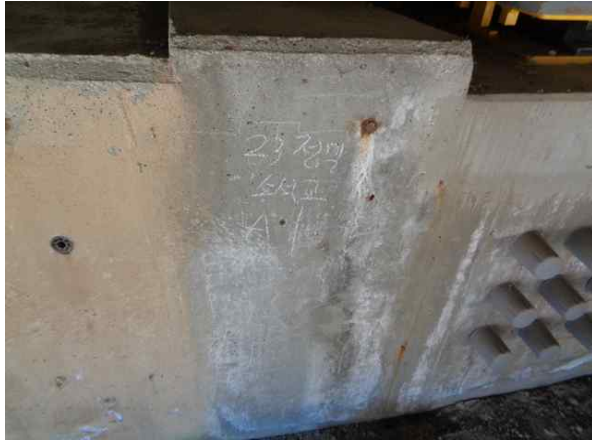
교대 A2 잡철물 부식 및 녹오염(0.1×0.1)

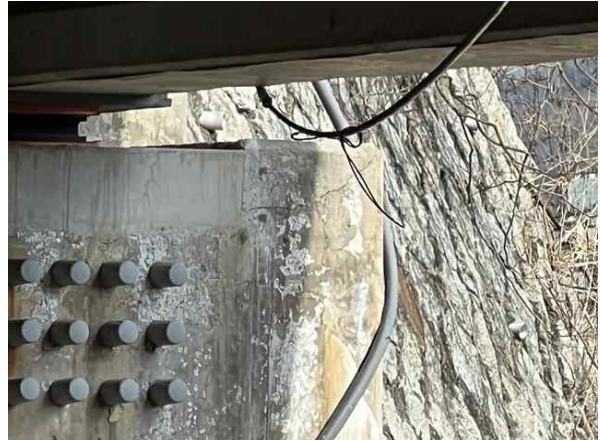
교대 A2 박리 및 백태(0.4×0.6)

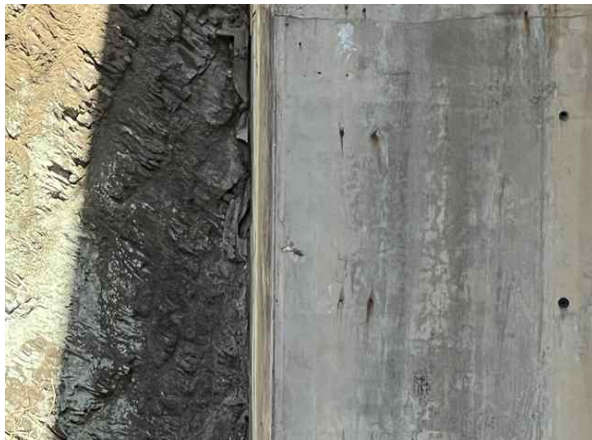
교대 A2 박리(들뜸) (0.3×0.3)

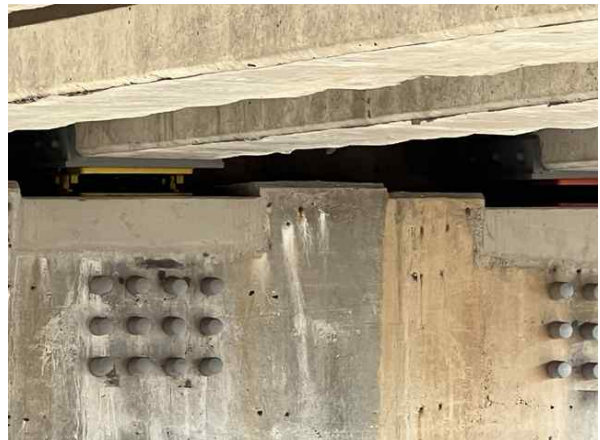
교대 A2 백태(0.5×0.3)

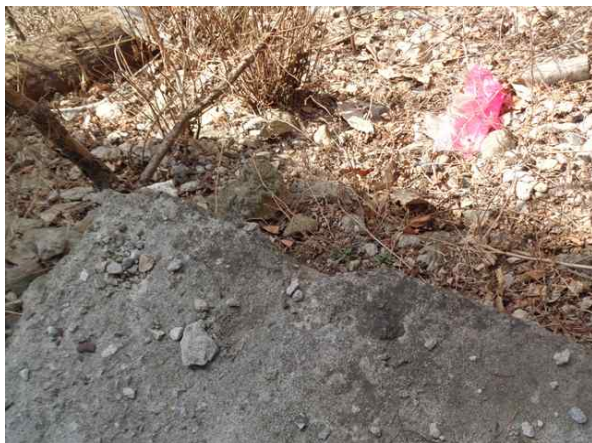
교대 A2 기초 파손(0.2×0.3)

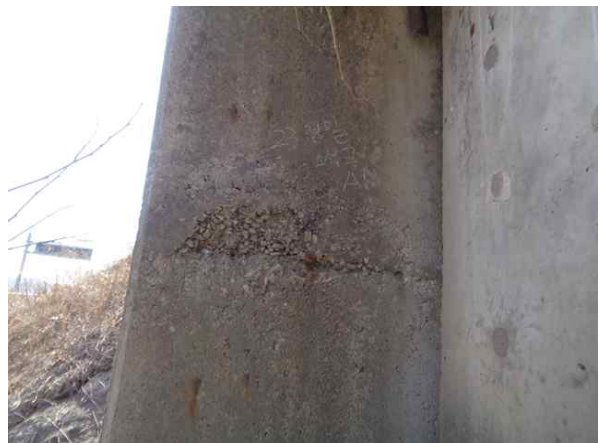
교대 A1 표면박락(골재노출) (0.4×0.6)

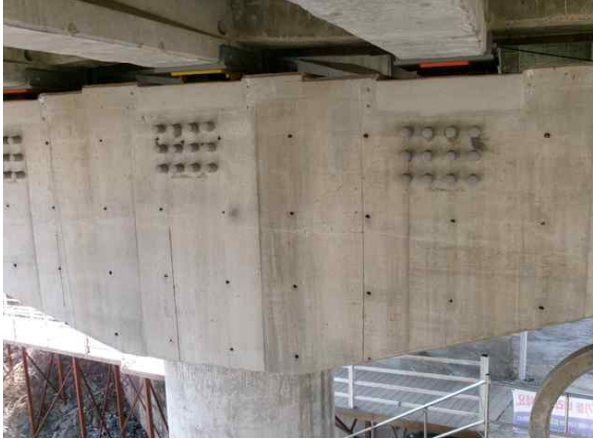
| 교각 P1 코평부 균열(0.3mm미만) (L=3.50m) | 교각 P1 코평부 균열(0.3mm미만) (L=0.50m, 2EA) |

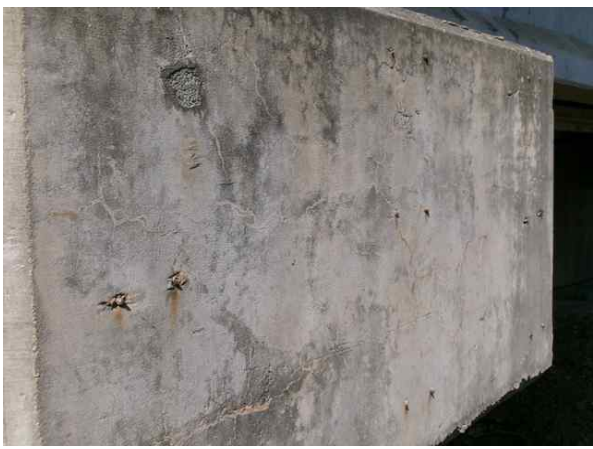
| 교각 P1 코평부 망상균열(2.0×2.0) | 교각 P1 기둥부 파손(0.1×0.1, 3EA) |

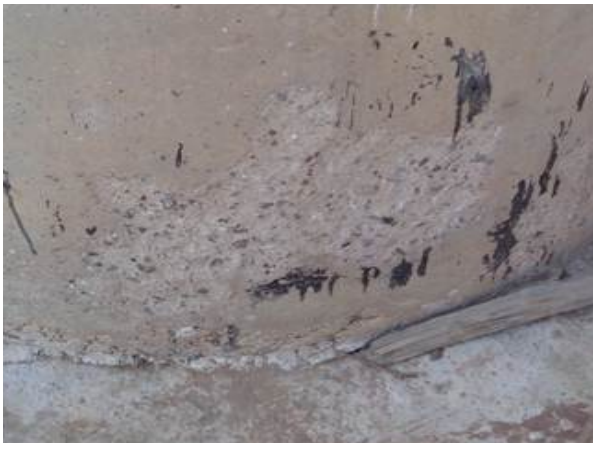
| 교각 P1 기둥부 박락(0.5×1.0) | 교각 P1 기둥부 그을음(2.0×2.0) |

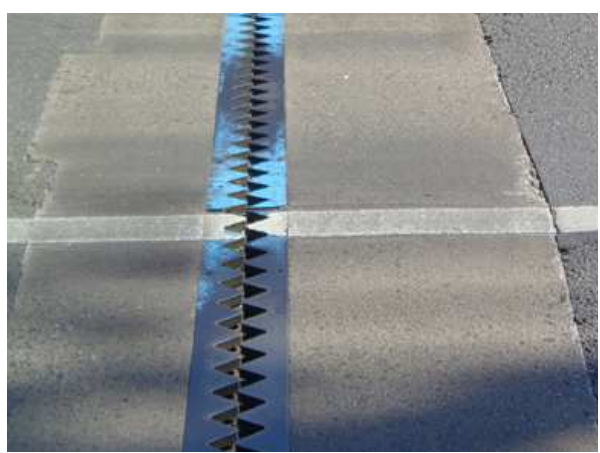
| 신축이음 A1 후타재 균열(0.3mm미만) (L=13.00m, 25EA) | 신축이음 A1 후타재 파손(0.2×0.7) |

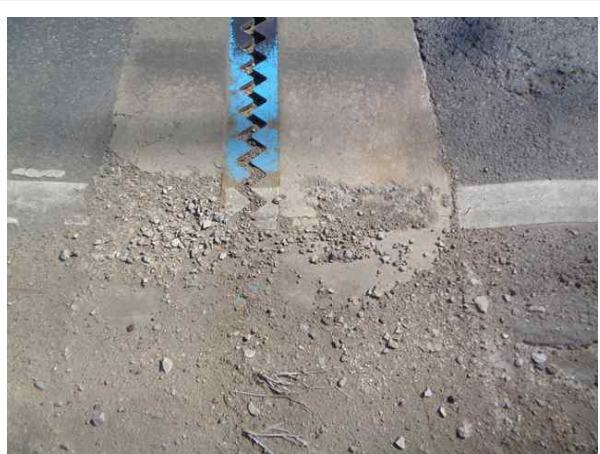
| 신축이음 A1 후타재 마모 및 골재노출(0.4×9.3) | 신축이음 A1 차수판 미설치(1EA) |

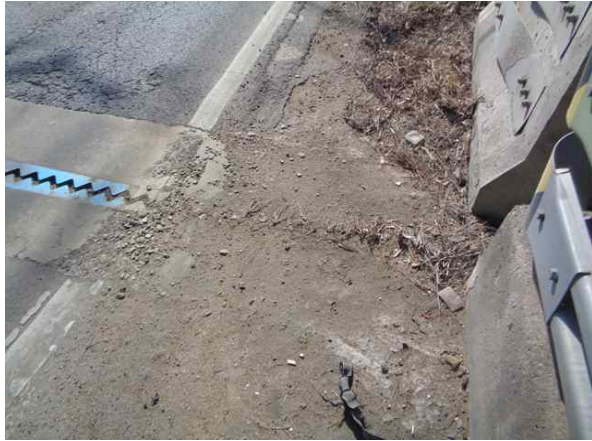
신축이음 A1 유간 토사퇴적(L=1.5m, 1EA)

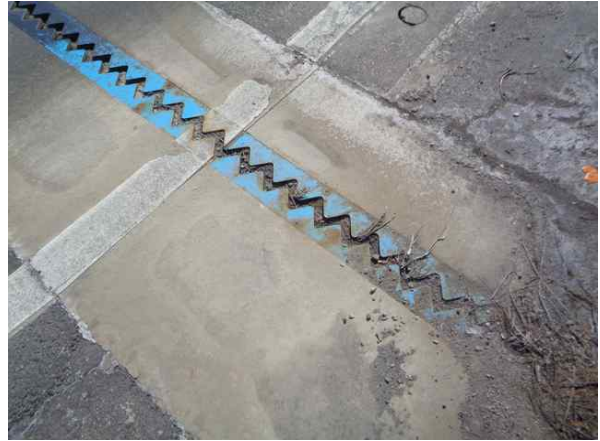
신축이음 A1 후타재 균열(0.3mm이상)(L=10.90m, 24EA)

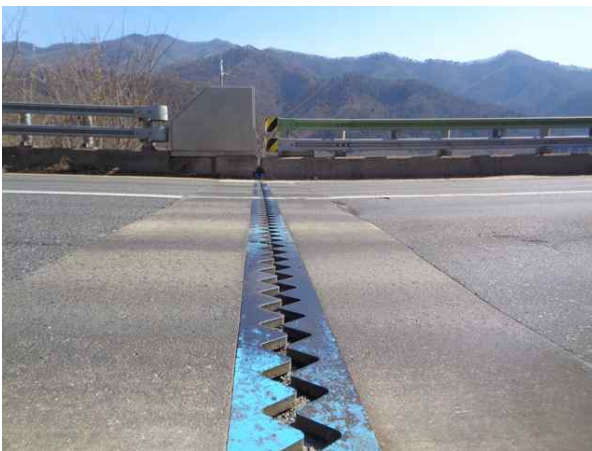
신축이음 A1 신축단차(L=9.30m, 1EA)

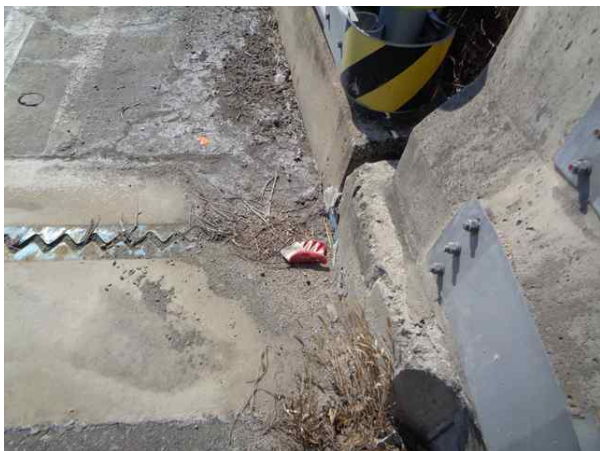
신축이음 A1 본체 부식(L=2.00m, 2EA)

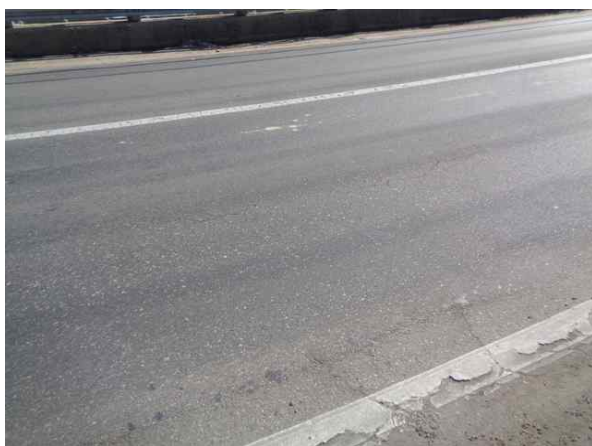
교면포장 S1 포장균열(L=1.40m, 1EA)

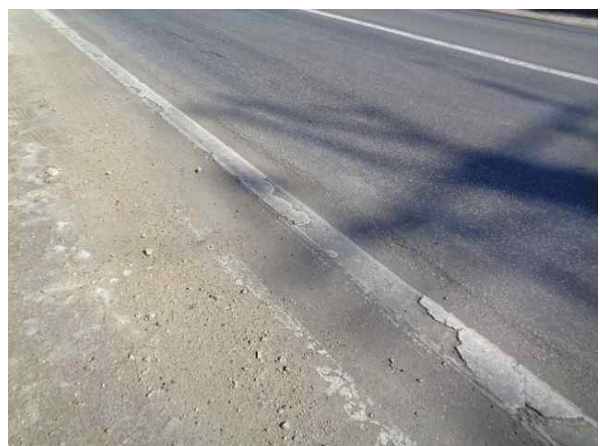
교면포장 S1 소성변형(0.5×25.0)

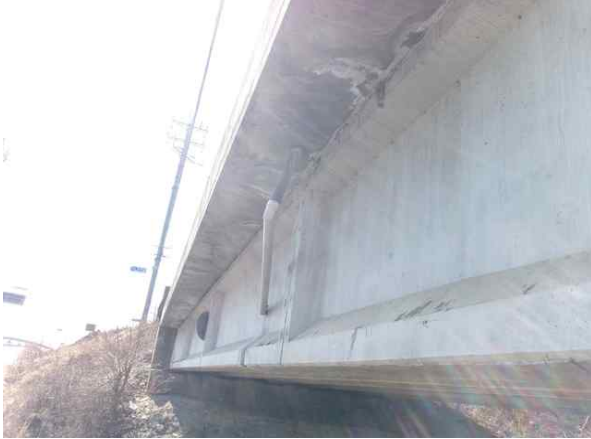
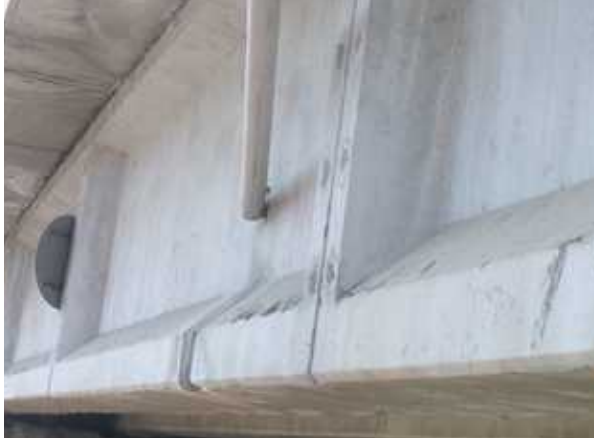
| 배수시설 S1 배수관 길이부족(설치불량) (1EA) | 배수시설 S1 배수관 길이부족(설치불량) (1EA) |

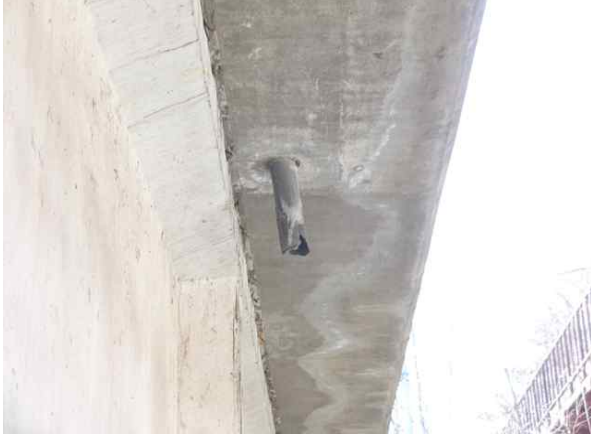
| 배수시설 S1 배수관 파손(1EA) | 배수시설 S2 배수관 파손(1EA) |

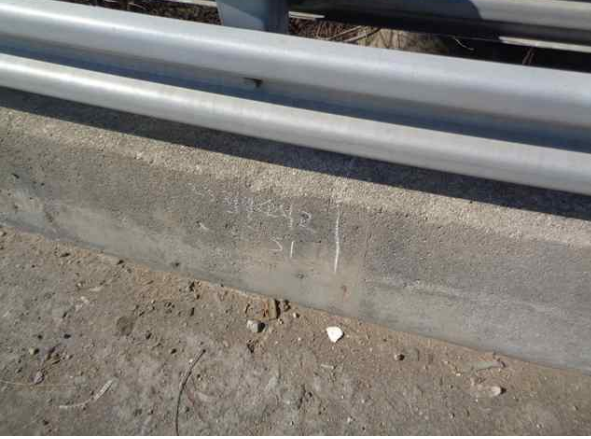
| 방호벽 S1 균열(0.3mm미만) (L=1.40m, 1EA) | 방호벽 S1 교량설명판 망실(1EA) |

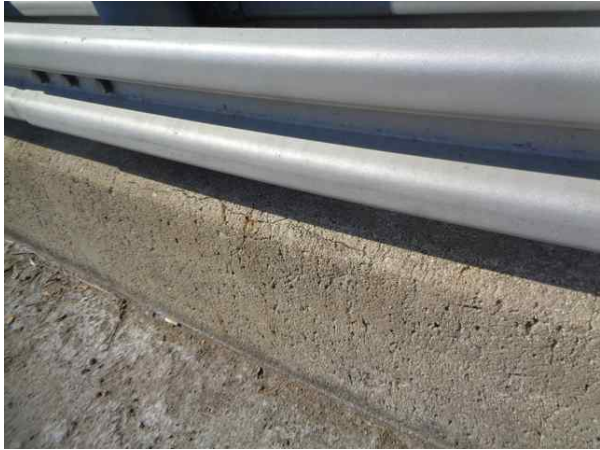
| 방호벽 S1 갈라짐(균열파손) (0.1×0.7) | 방호벽 S2 교량설명판 망실(1EA) |
