## 5. 원대교

## 손상현황 사진

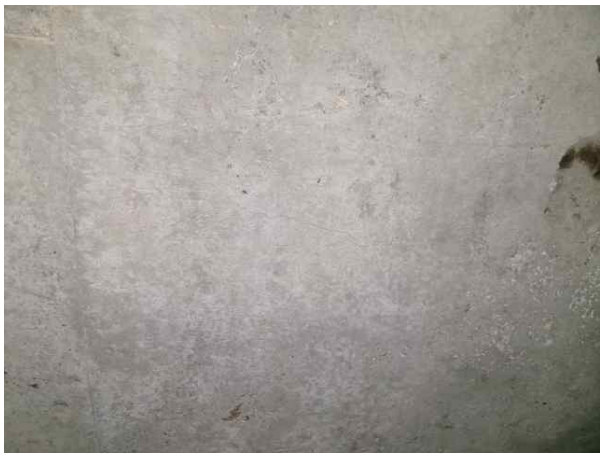
| 바닥판 하면 S1 균열(폭 0.3mm이상) | 바닥판 하면 S1 망상균열(0.2×1.0) |

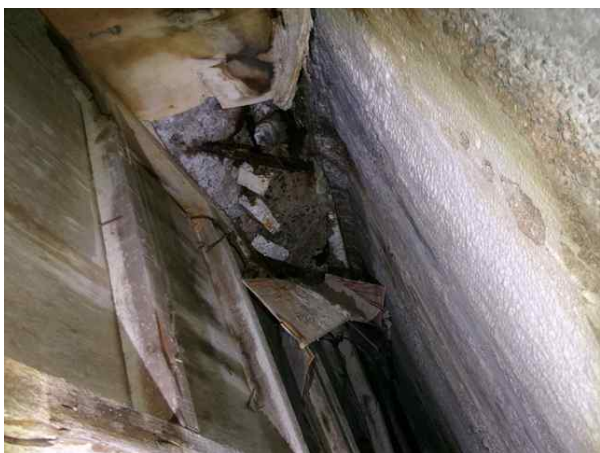
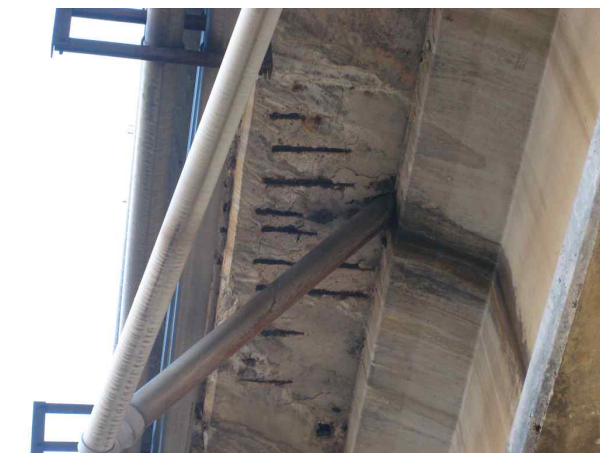
| 바닥판 하면 S1 파손 및 철근노출 | 바닥판 하면 S1 파손 및 철근노출 |

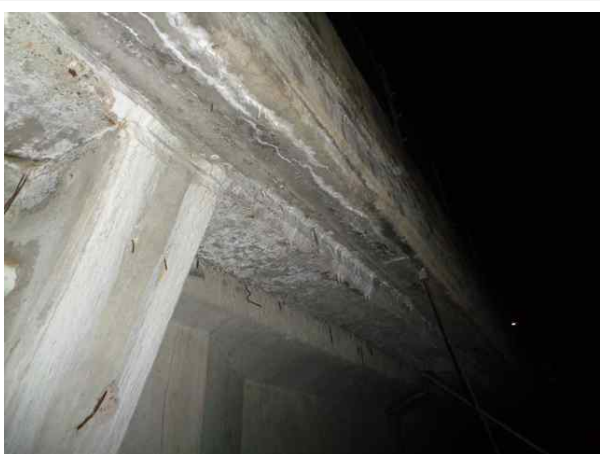
| 바닥판 하면 S1 백태, 누수흔적 | 바닥판 하면 S1 거푸집 미제거 |

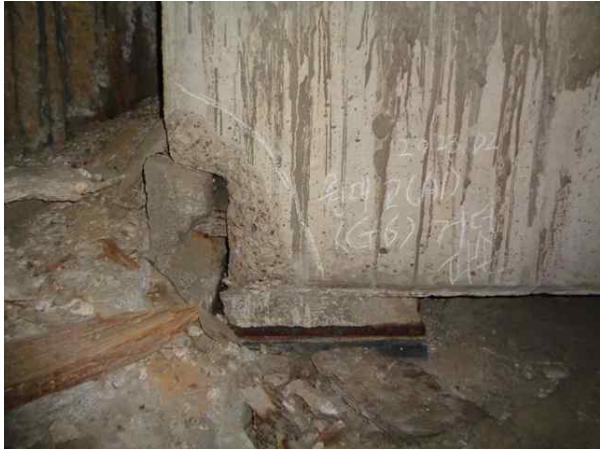
| <p>거더 G6-A1 단부 파손</p> | <p>거더 G8-A1 단부 파손</p> |

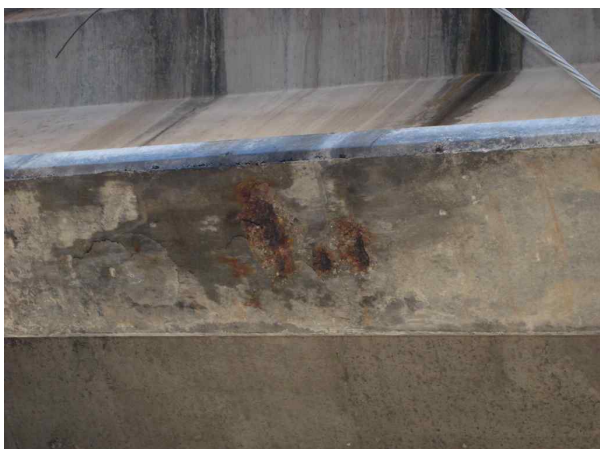
| <p>거더 G1-S1 하면 철근노출</p> | <p>거더 G8-S1 측면 누수흔적, 백태</p> |

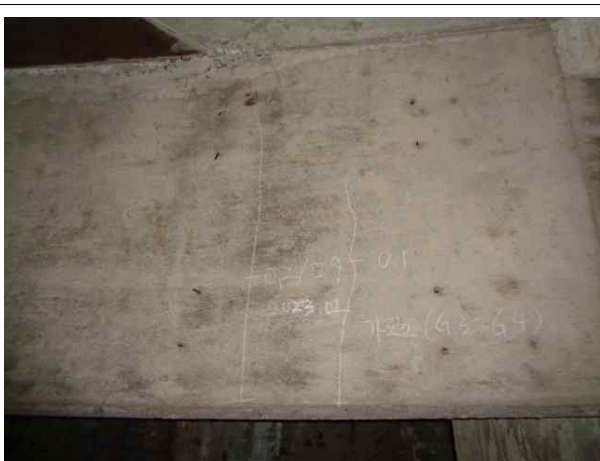
| <p>가로보 S1 균열(폭 0.3mm미만)</p> | <p>가로보 S1 망상균열</p> |

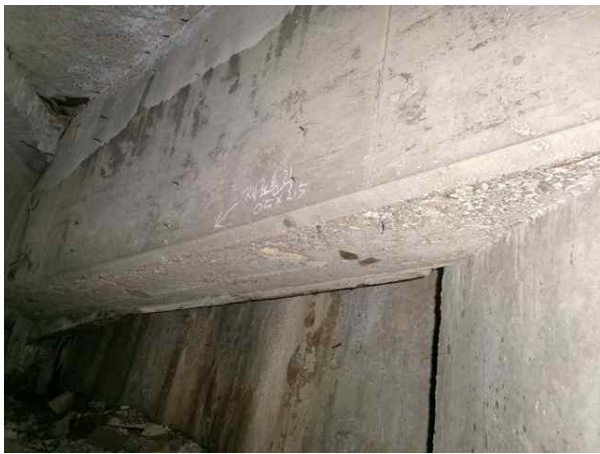
| <p>가로보 S1 재료분리</p> | <p>가로보 S1 철근노출</p> |

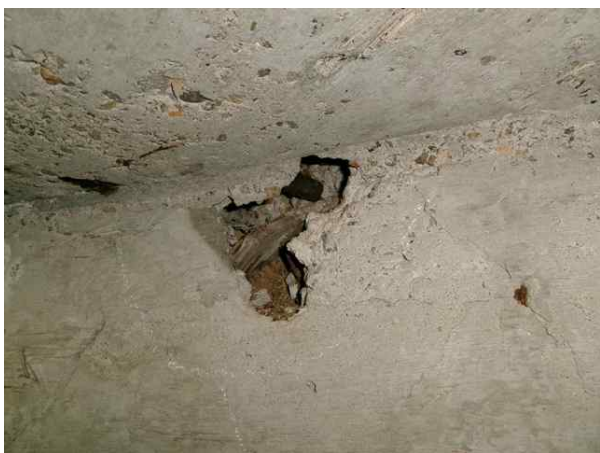
| <p>가로보 S1 공동</p> | <p>가로보 S1 거푸집 미제거</p> |

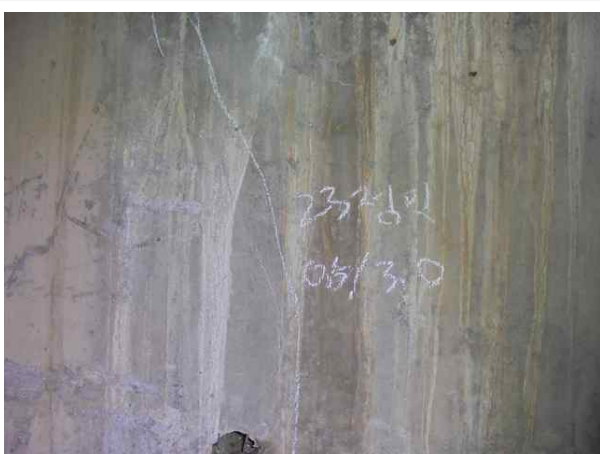
| <p>교대 A1 구체 수직균열 (Cw=0.3mm이상)</p> | <p>교대 A1 구체 수직균열 (Cw=0.3mm미만)</p> |

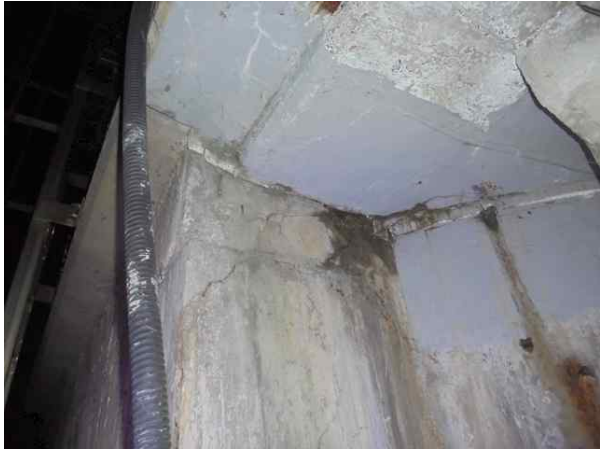
| <p>교대 A2 홍벽 균열(Cw=0.3mm미만)</p> | <p>교대 A2 구체 수직균열(Cw=0.3mm미만)</p> |

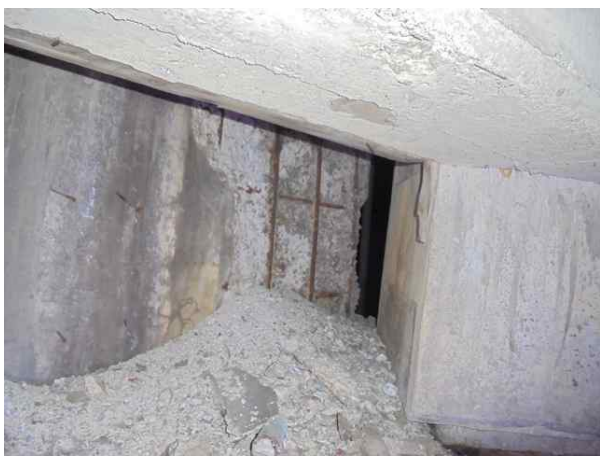
| <p>교대 A1 홍벽 파손 및 철근노출</p> | <p>교대 A2 홍벽 파손 및 철근노출</p> |

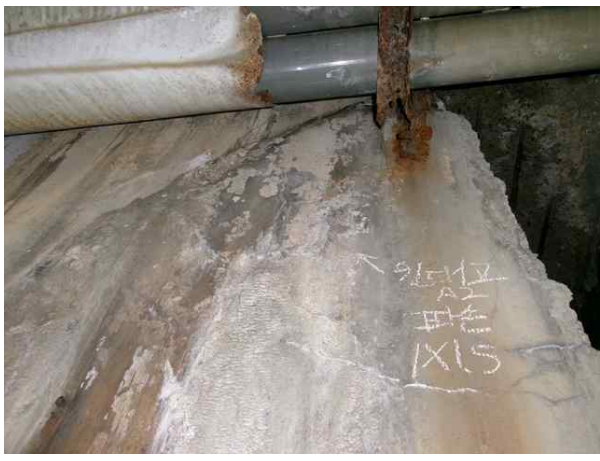
| <p>교대 A1 홍벽 파손, 백태</p> | <p>교대 A2 홍벽 파손</p> |

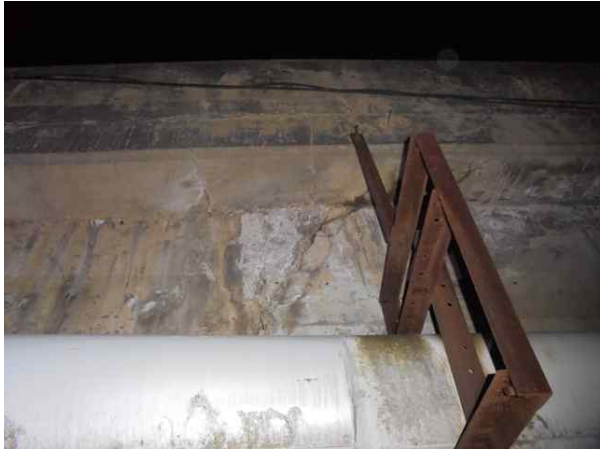
| <p>교대 A1 날개벽 파손</p> | <p>교대 A2 구체 재료분리</p> |

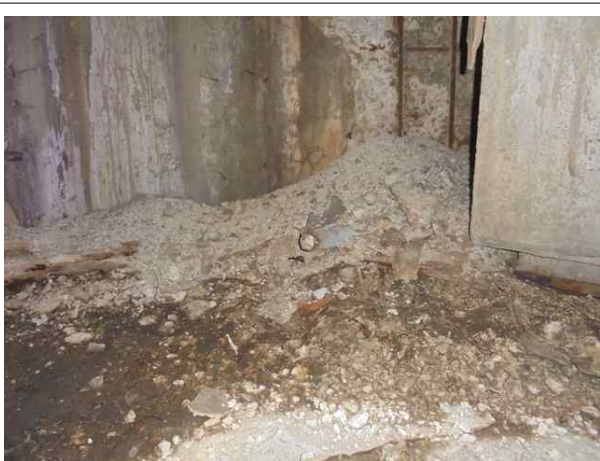
| <p>교대 A1 폐콘크리트 퇴적</p> | <p>교대 A2 폐콘크리트 퇴적</p> |

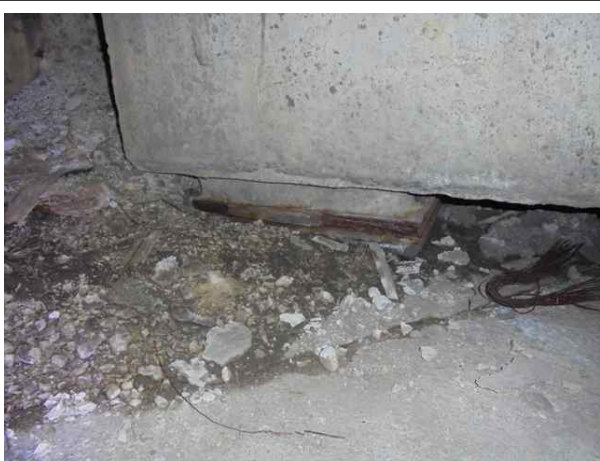
| <p>A1-Sh1 받침 부식, 기능 상실</p> | <p>A1-Sh7 받침 부식, 기능 상실</p> |

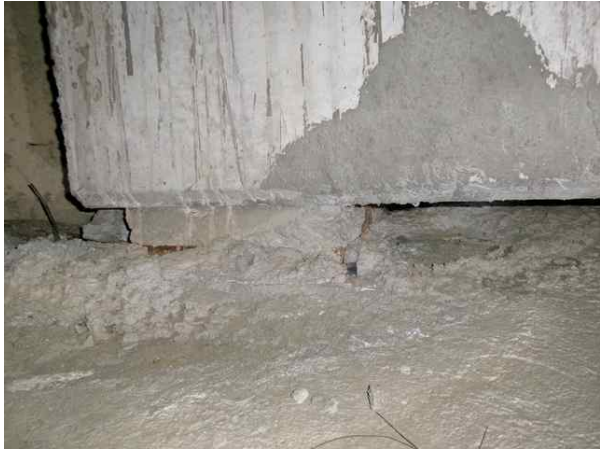
| <p>A2-Sh7 받침 기능 상실</p> | <p>A2-Sh8 하부 고무재 들뜸</p> |

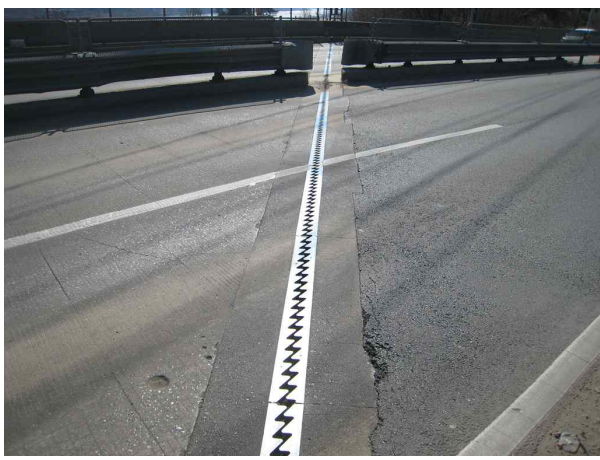
| <p>신축이음 A1 후타재 균열</p> | <p>신축이음 A2 상태양호</p> |

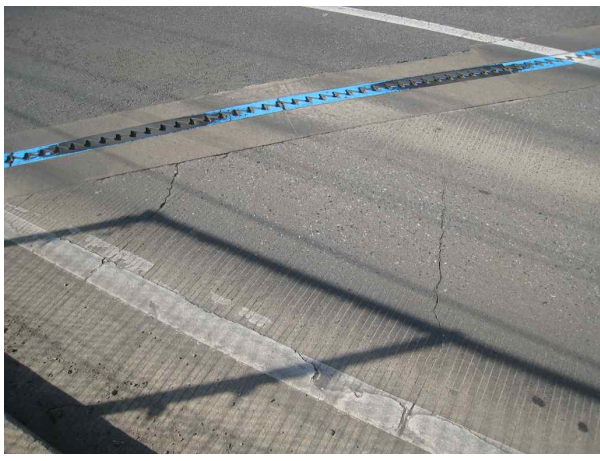
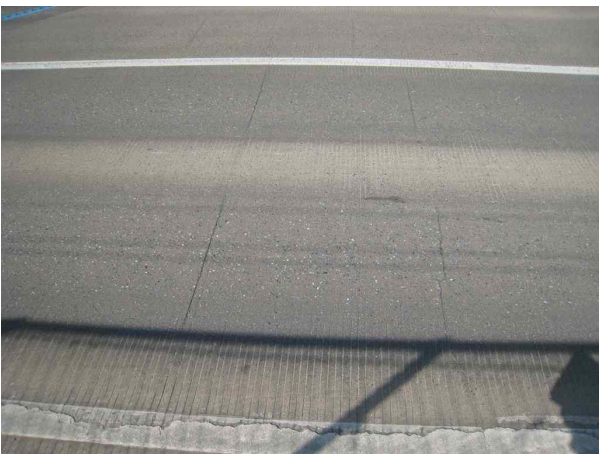
| <p>교면포장 S1 포장부 균열</p> | <p>교면포장 S1 포장부 균열</p> |

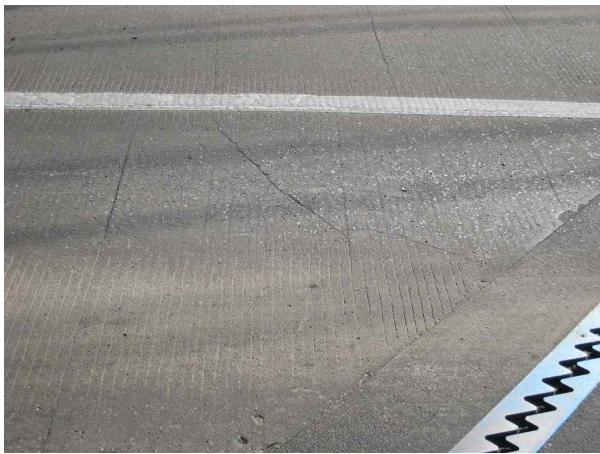
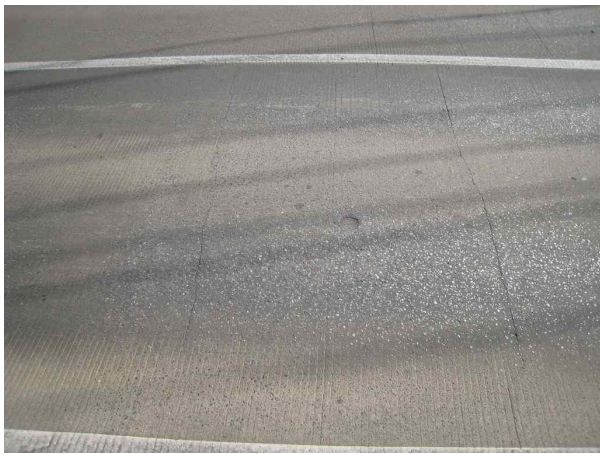
| <p>교면포장 S1 포장부 균열</p> | <p>교면포장 S1 포장부 균열</p> |

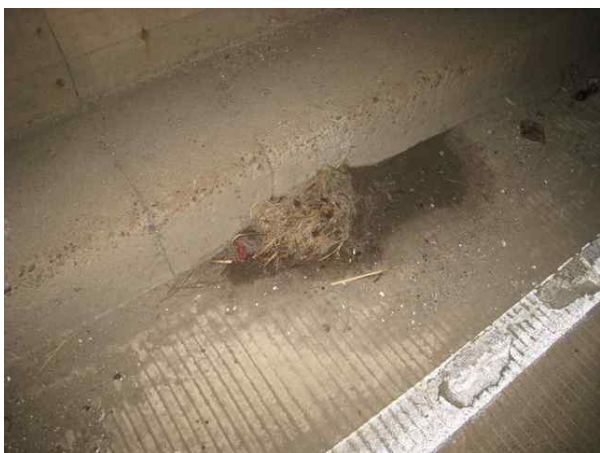
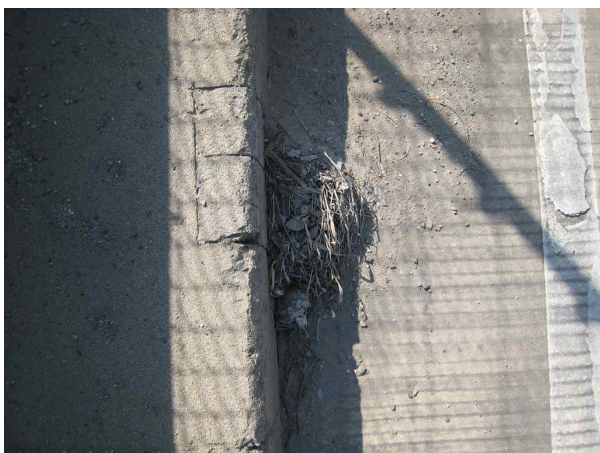
| <p>배수시설 S1 배수구 막힘(1EA)</p> | <p>배수시설 S1 배수구 막힘(1EA)</p> |

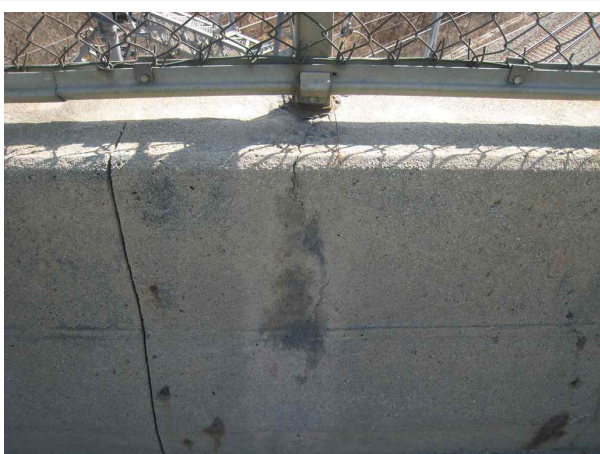
| <p>방호벽 S1 균열(Cw=0.3mm미만)</p> | <p>방호벽 S1 콘크리트 박리</p> |

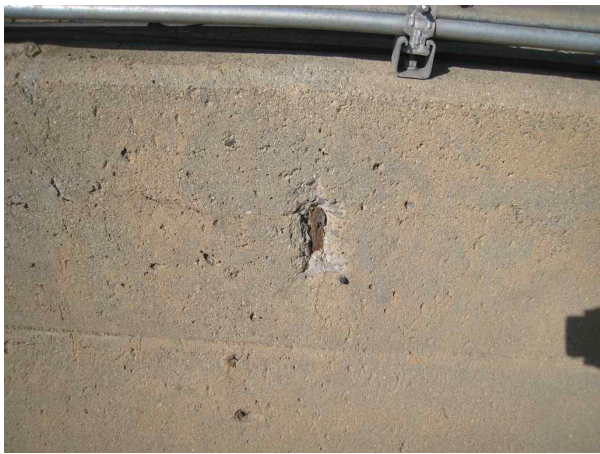
| <p>방호벽 S1 박리 및 철근노출</p> | <p>중앙분리대 S1 철재난간 변형(L=1.0m)</p> |
