## 6. 하 색 교

## 전 경

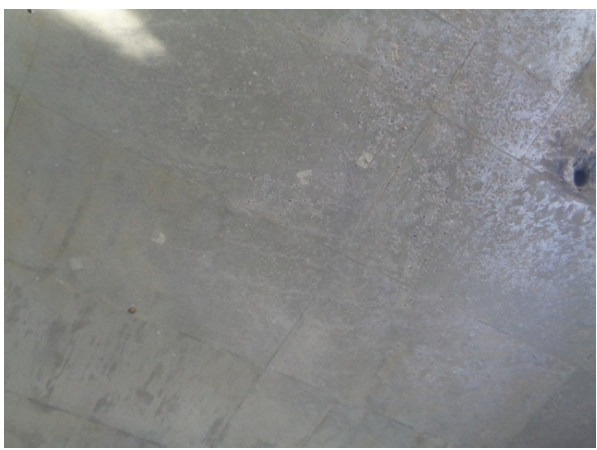
| 바닥판 하면 S1 균열 (Cw=0.3mm미만) | 바닥판 하면 S1 균열부백태 (0.1×0.5) |

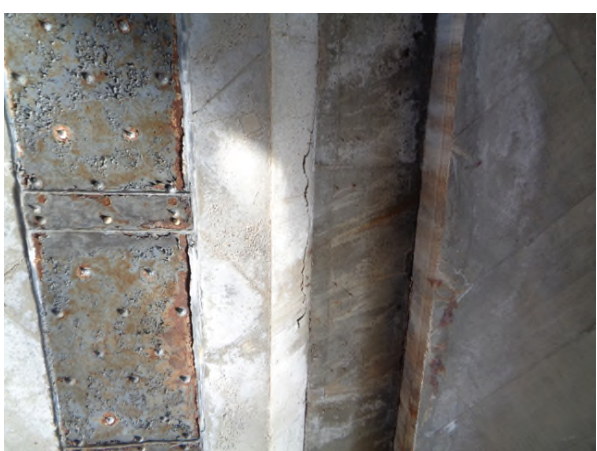
| 바닥판 하면 S2 박리 (0.1×0.2) | 바닥판 하면 S2 백태 (0.3×10.0) |

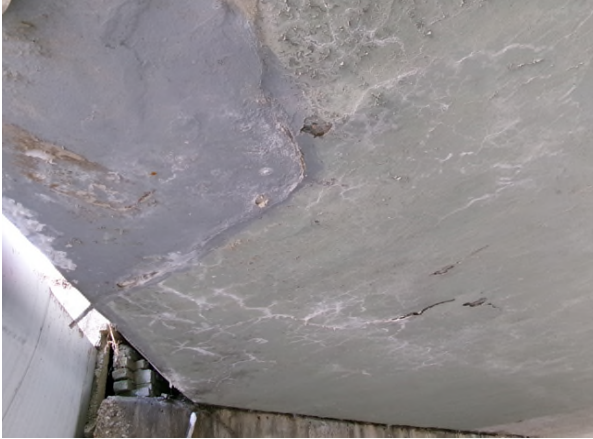
| 바닥판 하면 S3 망상균열 및 백태(1.0×1.5) | 바닥판 하면 S3 보수부 박락(4.0×1.0) |

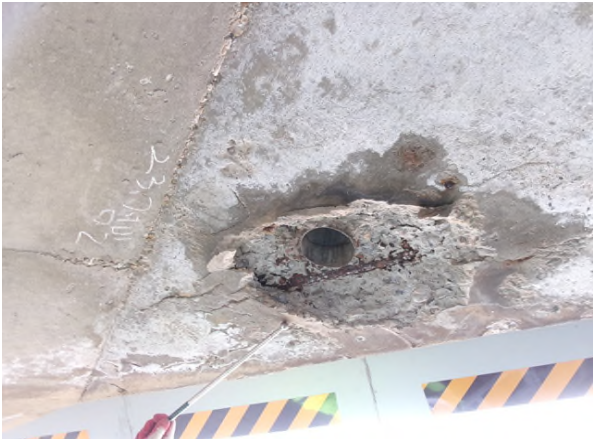
| 바닥판 하면 S3 파손 및 철근노출(0.5×0.5) | 바닥판 하면 S1 철근노출(1.0×0.25) |

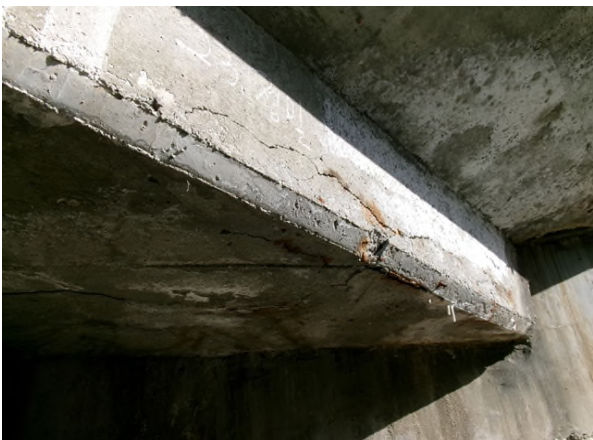
| 바닥판 하면 S3 박락(1.5×0.5) | 바닥판 하면 S3 층분리(0.5×5.0) |

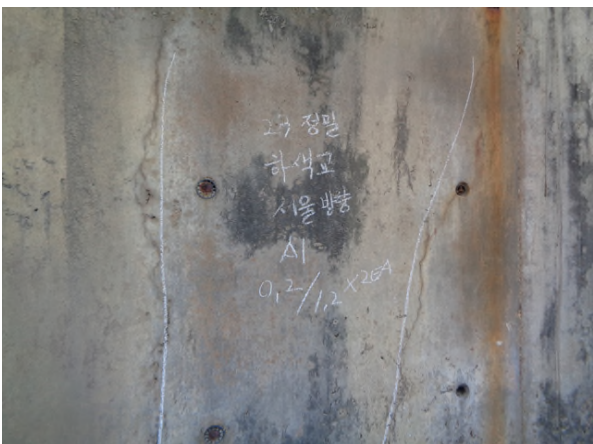
| 교대 A1 균열(Cw=0.3mm미만) | 교대 A1 침식(0.1 × 3.0) |

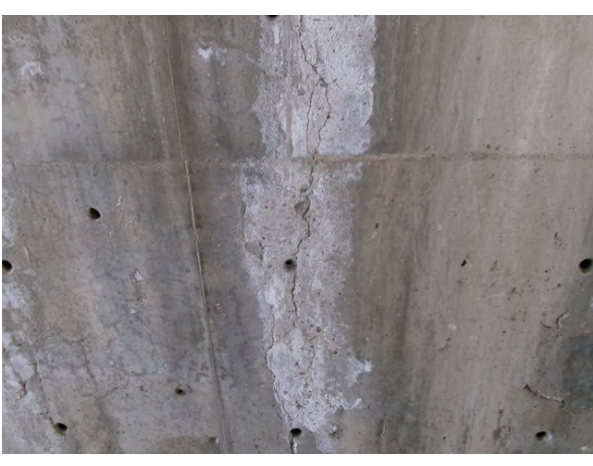
| 교대 A2 균열(Cw=0.3mm이상) | 교대 A1 충분리(1.0 × 0.3 × 3EA) |

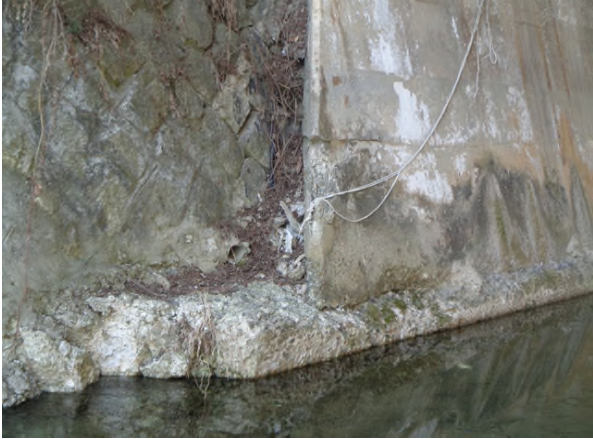
| 교대 A1 파손(1.0×1.0) | 교대 A2 재료분리(0.3×0.5) |

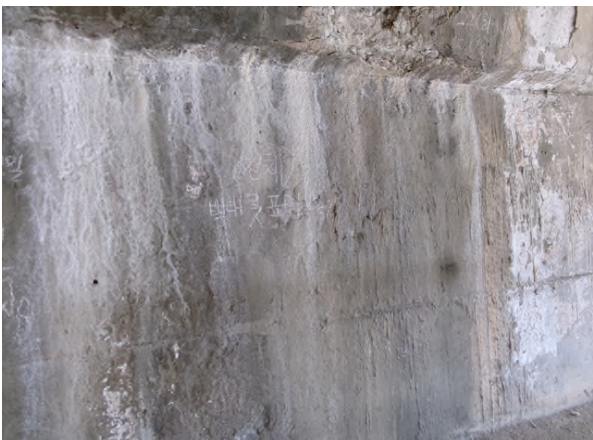
| 교대 A2 백태 및 표면박리(10.0×2.5) | 교대 A2 박락 및 철근노출(8.0×1.0) |

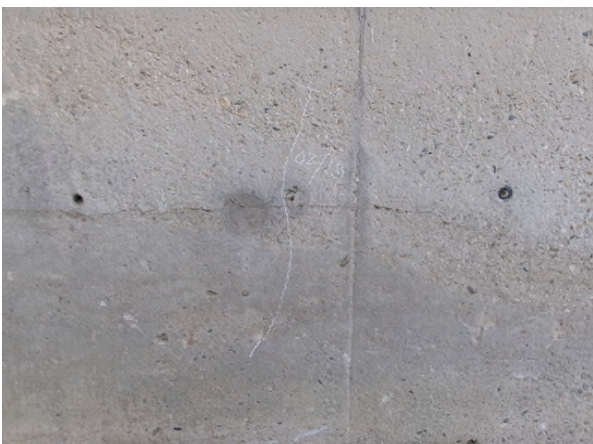
| 교각 P2 균열(Cw=0.3mm미만) | 교각 P1 균열(Cw=0.3mm이상) |

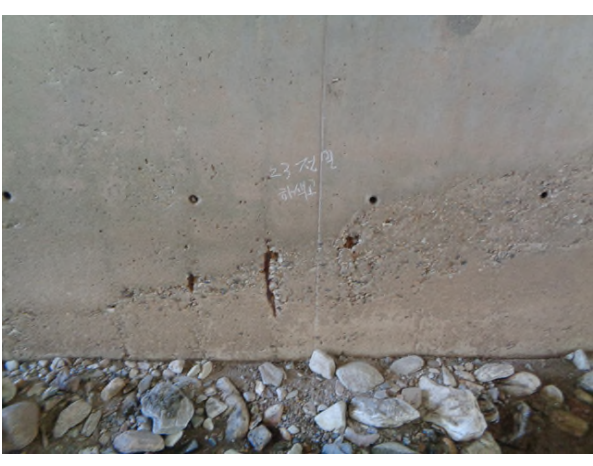
| 교각 P1 철근노출(0.5×0.6) | 교각 P2 파손 (0.1×0.1×2EA) |

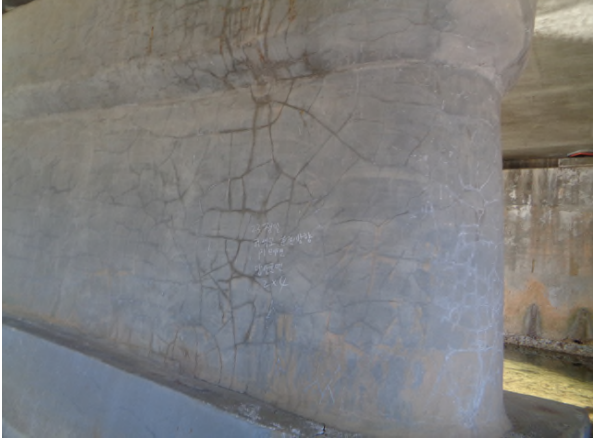
| 교각 P1 망상균열 (2.0 x 4.0) | 교각 P1 침식 (1.0 x 5.0) |

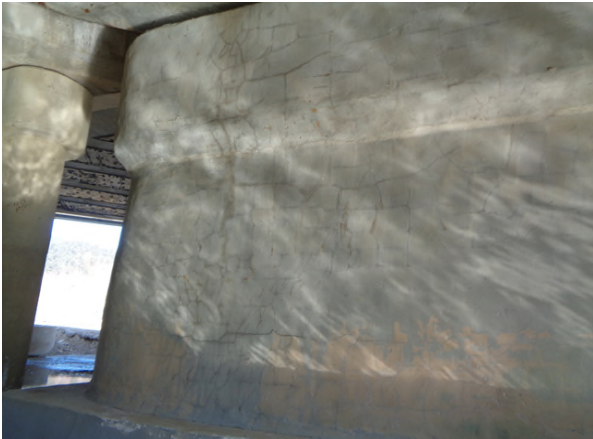
| 교각 P2 망상균열 (2.0 x 4.0) | 교각 P2 박리 (2.0 x 0.3) |

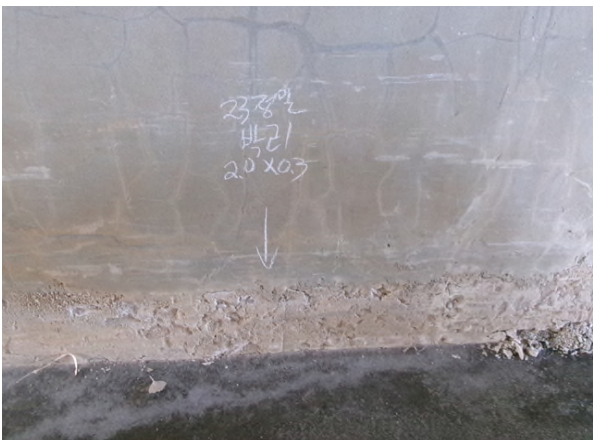
| 교각 P2 박리 (2.0 x 0.3) | 교각 P2 망상균열 (1.0 x 2.5) |

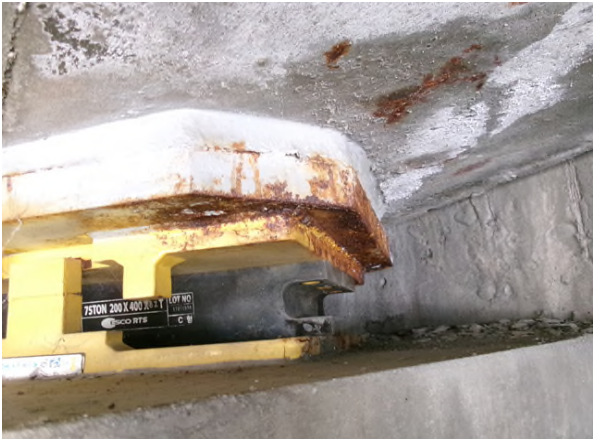
| A2-Sh1 Plate부식 (5EA) | A2-Sh4 Plate부식 (5EA) |

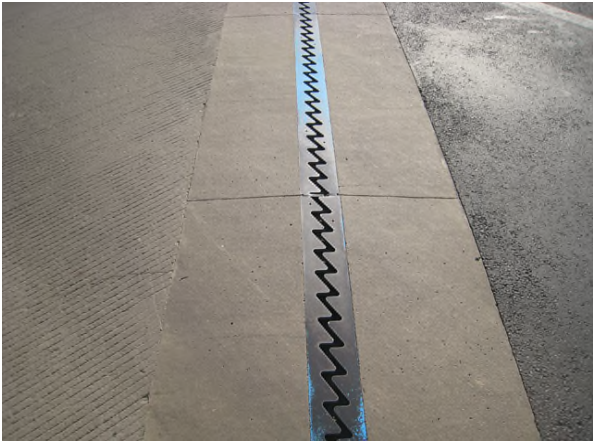
| 서울방향 신축이음 A1 후타재 균열(Cw=0.3mm미만) | 춘천방향 신축이음 A1 토사 퇴적(1.0 x 2.0) |

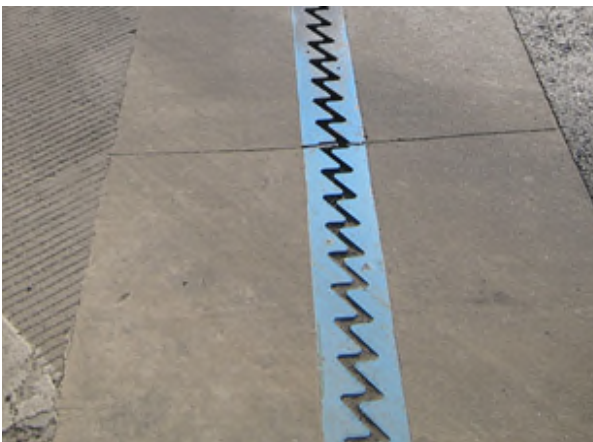
| 서울방향 신축이음 A1 토사 퇴적(0.5 x 1.0) | 춘천방향 신축이음 A2 토사 퇴적(1.0 x 3.0) |

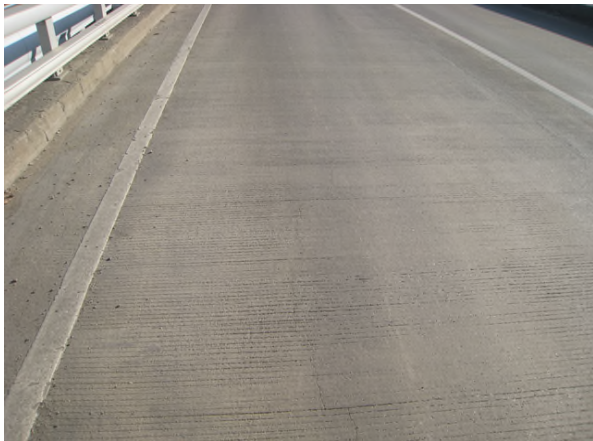
서울방향 교면포장 S2 망상균열(3.0×15.0)

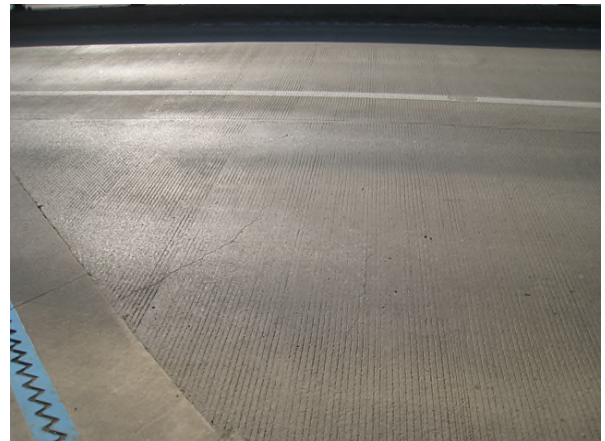
서울방향 교면포장 S3 망상균열(5.0×8.0)

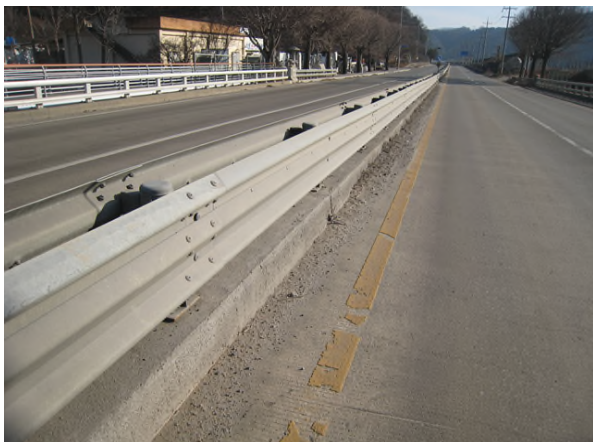
춘천방향 교면포장 S1 토사퇴적(1.0×15.0)

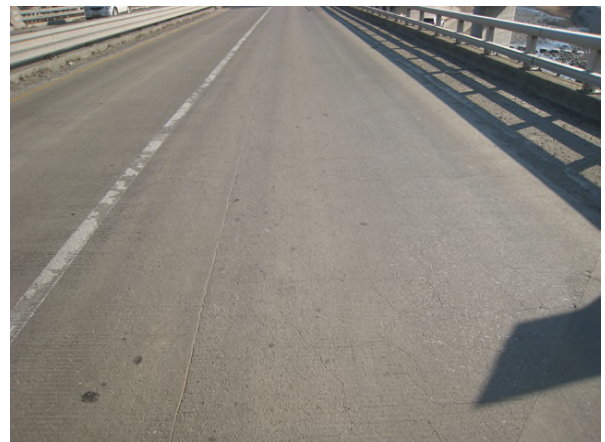
춘천방향 교면포장 S1 망상균열(3.5×10.0)

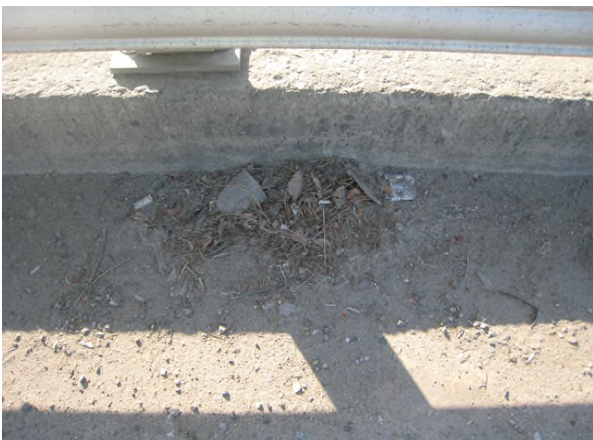
| 춘천방향 배수시설 S2 배수구 막힘(1EA) | 서울방향 배수시설 S1 배수관 길이부족(1EA) |

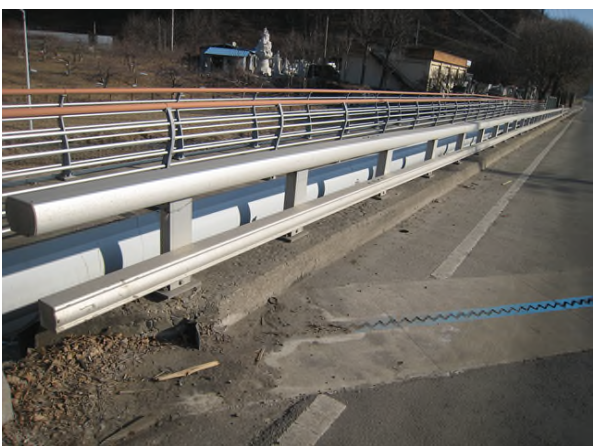
| <p>서울방향 방호벽 S1 연석 표면열화(0.3×15.0)</p> | <p>서울방향 중분대 S2 연석 표면열화(0.3×15.0)</p> |

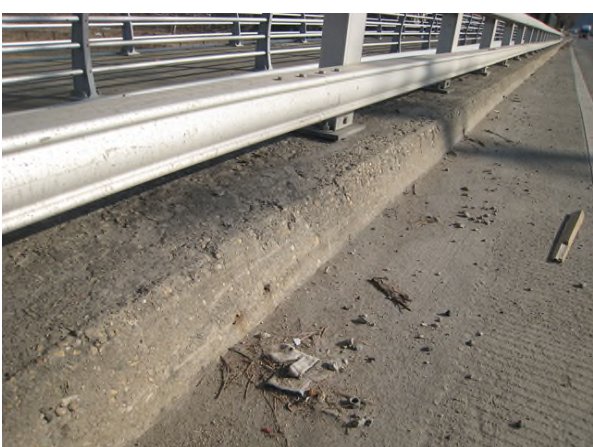
| <p>서울방향 방호벽 S1 균열(Cw=0.3mm이상)</p> | <p>춘천방향 방호벽 S3 연석 표면열화(0.3×15.0)</p> |
