# 제 출 문

귀사와 계약 체결한 『국도37호선 천안1교 등 6개소 정밀안전점검용역』을 성실히 수행하고, 그 결과를 본 보고서에 수록하여 부속자료와 함께 제출합니다.

## 천안1교 정밀안전점검 결과표

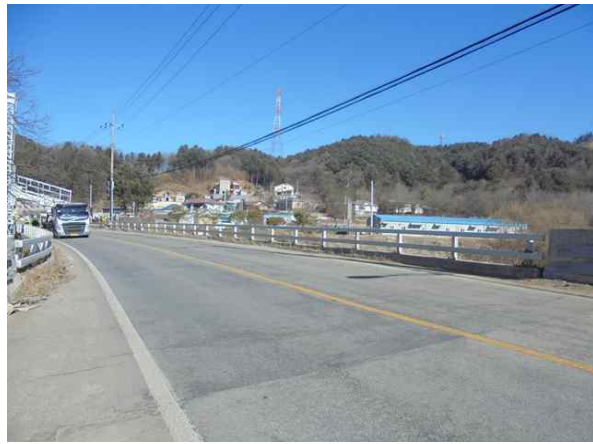
교면포장 전경

- 교면포장에 발생한 아스콘 균열 및 망상균열은 통행차량의 반복적인 윤하중, 장기공용, 제설제, 우수 등의 복합적인 원인에 의한 손상으로 판단된다. 현재 아스콘 망상균열이 전구간에 걸쳐 발생하였고, 재포장을 실시하는 것이 바람직 할 것으로 판단된다.
- 교면포장에 발생한 토사퇴적은 주기적인 청소를 실시하는 유지관리가 필요하다.

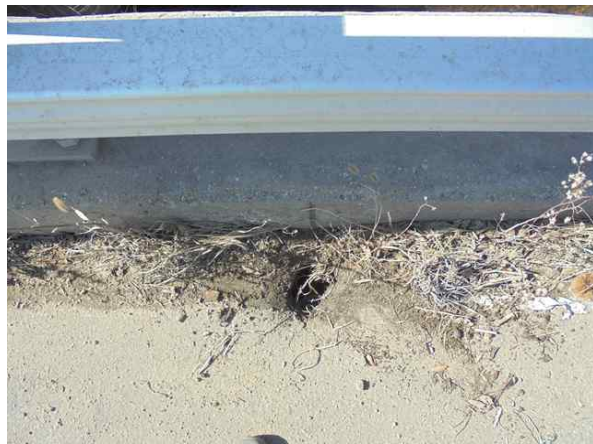
배수구 전경

- 배수구는 현재 막힘이 없는 양호한 상태이나, 바닥판하면과의 접합부 실링미처리로 인해 바닥판하면에 누수, 백태 등의 손상이 발생한 상태이다. 실링보수를 실시하여, 추가 손상발생을 방지하는 유지관리가 필요한 것으로 판단된다.

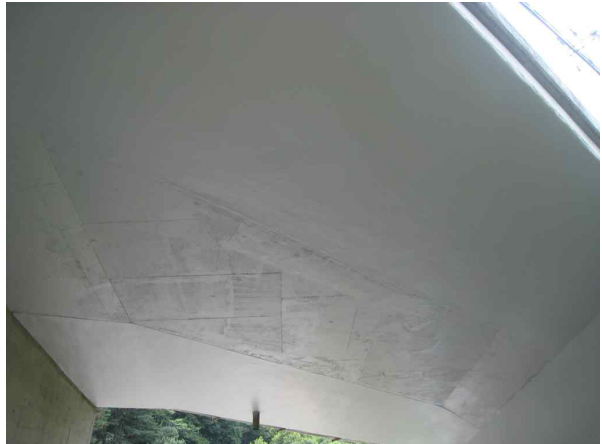
바닥판하면 전경

- 바닥판 하면 현장조사 결과, 기존 손상인 균열 및 망상균열, 박리, 백태가 확인되었고, 굴절차를 이용한 근접점검으로 일부 망상균열, 파손, 굽힘, 누수, 백태 등의 손상이 신규 조사되었다. 상반기에 바닥판하면에 대해 보수를 실시할 예정으로, 점검당시에는 보수 준비중이었다. 금회 점검 물량에서 보수예정인 손상에 대해서는 보수를 실시한 것으로 하여 보고서를 작성하였다.
- 바닥판하면은 현재 균열 및 망상균열, 누수, 백태 등의 손상이 전 구간에 걸쳐 발생한 상태로 확인되었고, 장기공용 및 시공당시 양생미흡, 거푸집 조기탈형, 건조수축, 하부 하천에 의한 지속적인 수중접촉 등의 복합적인 원인으로 발생한 것으로 판단된다.
- 상기손상들은 표면보수 및 단면보수, 배수관 주변 실링처리 등의 보수가 필요한 상태이며, 표면보수는 바닥판하면 전구간에 걸쳐 실시하는 것이 적절할 것으로 판단된다. 차기 점검시 보수를 실시한 곳에 대한 확인이 필요할 것으로 판단된다.

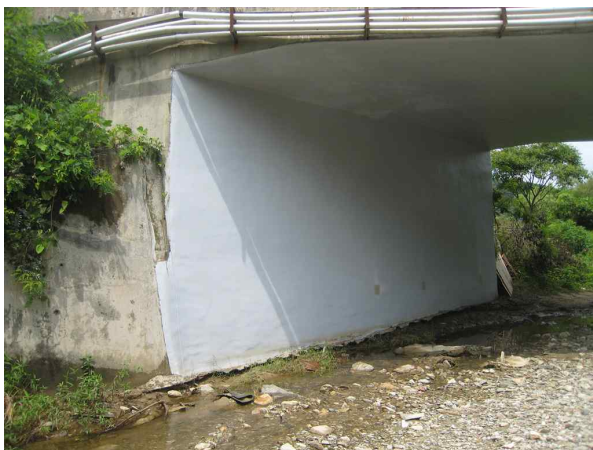
교대 전경

- 교대 A1, A2에 대한 현장조사 결과, 폭 0.3mm 미만, 이상의 균열, 백태, 침식, 박락 및 철근노출 등의 손상이 발생한 것으로 조사되었다. 상반기에 교대 A2에 대해 보수를 실시할 예정으로, 점검당시에는 보수 준비중이었다. 금회 점검 물량에서 보수예정인 손상에 대해서는 보수를 실시한 것으로 하여 보고서를 작성하였다.
- 교대는 장기공용 및 하천에 의한 침식, 박리, 박락, 철근노출 등의 손상이 발생한 상태이며, 현장조사시(2월) 갈수기인 상태로 하천의 수위는 낮았으나, 장마철(우기) 하천의 수위 상승으로 인해 손상이 추가 발생할 수 있을 것으로 판단된다. 상기 손상부는 본 교량의 사용성 및 내구성 확보를 위해 단면보수(방청)를 실시하는 것이 바람직 할 것으로 판단된다.
- 교대에 발생한 균열은 초기건조수축 및 장기공용, 우수 등의 복합적인 원인으로 발생한 비구조적인 균열로 지속적인 내구성확보를 위해 균열보수(표면처리, 주입보수)를 실시하는 유지관리가 필요하다. 차기 점검시 보수를 실시한 곳에 대한 확인이 필요할 것으로 판단된다.

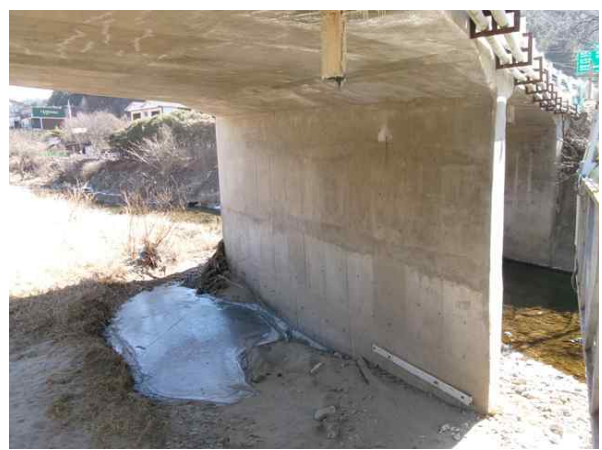
교각 전경

- 교각 P1, P2에 대한 현장조사 결과, 기 손상인 폭 0.3mm 미만 및 이상 균열, 백태, 침식, 박락, 철근노출이 확인되었고, 금회 정밀조사로 인한 균열, 폐목재적치가 추가 조사되었다.
- 교각에 발생한 균열은 초기건조수축 및 장기공용, 우수 등의 복합적인 원인으로 발생한 비구조적인 균열로 지속적인 내구성확보를 위해 균열보수(표면처리, 주입보수)를 실시하는 유지관리가 필요하다.

- 교각은 장기공용 및 하천에 의한 침식, 박락, 철근노출 등의 손상이 발생한 상태이며, 현장조사시(2월) 갈수기인 상태로 하천의 수위는 낮았으나, 장마철(우기) 하천의 수위 상승으로 인해 손상이 추가 발생할 수 있을 것으로 판단된다. 상기 손상부는 본 교량의 사용성 및 내구성 확보를 위해 단면보수(방청)를 실시하는 것이 바람직 할 것으로 판단된다.
- 교각에 발생한 백태는 시공미흡, 장기공용, 우수접촉에 의한 손상으로 판단되며, 손상의 정도는 적으나 구조물의 내구성유지를 위해 표면보수를 실시하는 것이 바람직하다.

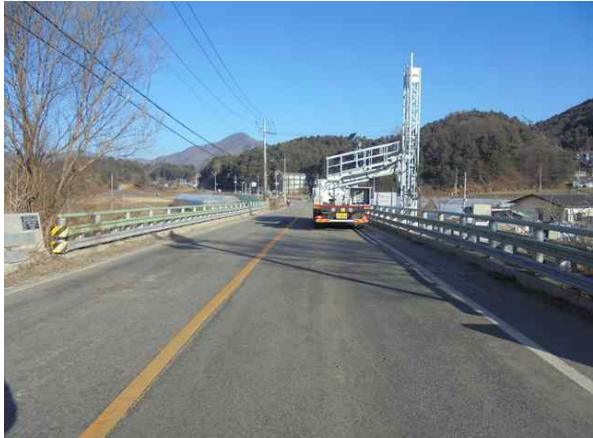
| <p style="text-align: center;">교면포장 전경</p> | <p style="text-align: center;">난간 및 연석 전경</p> |

- 기 손상인 접속부 균열은 1개소 추가 된 상태로 확인되었고, 아스콘 긁힘이 추가 조사되었다.
- 교면포장에 발생한 접속부 균열 및 아스콘 긁힘은 공용중 발생한 손상으로 현재 경미한 상태로 확인된 바, 주기적인 점검을 통하여 손상의 진전시 재포장 등의 유지관리가 요구된다.

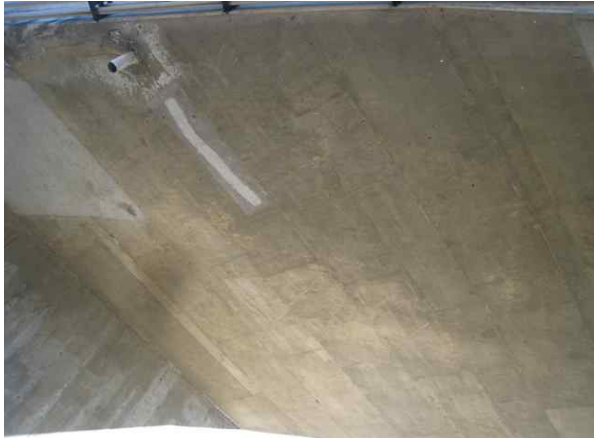
| <p style="text-align: center;">배수구 전경</p> | <p style="text-align: center;">바닥판하면 전경</p> |

- 바닥판하면은 기 손상인 균열, 단면손상, 파손 및 철근노출, 누수 및 백태, 실링미처리 등의 손상이 조사되었고, 금회 정밀조사로 인한 폭 0.3mm미만 균열, 박리, 파손 및 철근노출, 누수 및 백태, 실링미처리 등의 손상이 일부 조사되었다.
- 바닥판하면에 발생한 균열은 건조수축, 온도변화, 거푸집 조기탈형 등의 복합적인 원인에 의한 비구조적 소수의 미세균열로서 표면보수를 실시하여 내구성 확보가 바람직할 것으로 판단된다. 바닥판하면은 주기적인 점검을 통한 손상의 진전여부 및 발생여부 확인 등의 유지관리가 요구된다.
- 바닥판에 발생한 박리, 파손, 재료분리 등의 단면손상은 시공미흡, 보수미흡, 열화에 의한 손상으로 추정되며, 파손 및 철근노출의 경우 피복부족에 의한 손상으로 손상부는 내구성 확보 차원의 단면보수, 단면보수+방청 등의 유지관리가 요구된다.
- 누수 및 백태의 경우 배수관으로 유입된 우수에 의한 손상으로 백태 보수 등의 조치가 요구되며, 실링 미처리의 경우 구조적인 손상은 아니므로 주의관찰을 요한다.

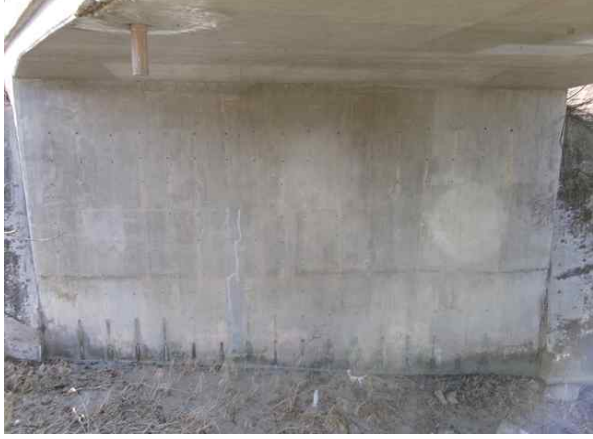
| <p style="text-align: center;">교대 전경</p> | <p style="text-align: center;">교각 전경</p> |

- 기 점검 비교시 기 손상의 진전은 없는 것으로 확인되었고, 금회 정밀조사로 인한 균열, 박리, 파손 등의 단면손상, 누수흔적, 실링재 박리 등의 손상이 신규 조사되었다. 점검 이후 교대 A1 파손, 균열 등의 단면보수, 표면처리 등의 보수가 진행중인 것으로 확인되었다.
- 교대에 발생한 균열은 건조수축, 온도변화, 거푸집 조기탈형 등의 복합적인 원인에 의한 비구조적 소수의 균열로서 표면보수를 실시하여 내구성 확보가 바람직할 것으로 판단된다.
- 박리 등의 단면손상은 시공미흡, 보수미흡, 열화에 의한 손상으로 추정되며, 손상부는 내구성 확보 차원의 단면보수 등의 유지관리가 요구된다. 교대에 외부 우수유입으로 인한 누수흔적이 확인되었고, 부재의 내구성 확보 차원의 표면처리 등의 조치가 요구된다. 또한 실링재 박리의 경우 장기간 사용으로 인한 열화로 실링재 재설치 등의 유지관리가 요구된다.
- 현장조사 이후 교대 A1측 균열보수 및 박리, 파손 등의 단면보수를 실시하는 것으로 확인된 바, 금회 손상물량에서 제외하였다. 추후 점검을 통해 보수상태 확인 및 보수부 재손상 발생 여부 확인 등의 유지관리가 필요할 것으로 사료된다.

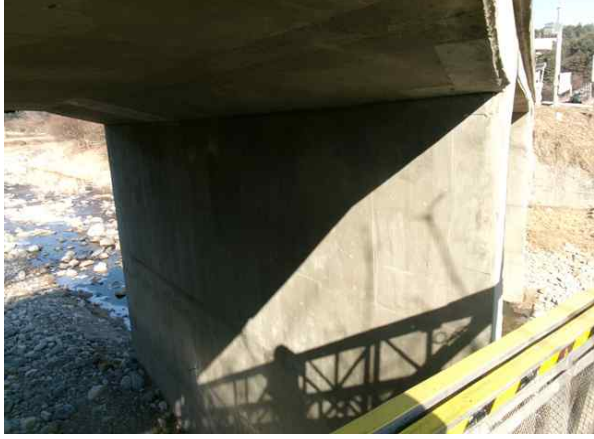
- 교각은 기 손상인 균열 및 박락, 박락 및 철근노출, 침식이 조사되었고, 일부 균열은 정밀조사로 인한 신규 손상이 확인되었다. 또한 폐자재적치 1개소가 신규 확인 되었다.
- 교각에 발생한 균열은 건조수축, 온도변화, 거푸집 조기탈형 등의 복합적인 원인에 의한 비구조적 소수의 균열로서 표면보수 및 주입보수를 실시하여 내구성 확보가 바람직할 것으로 판단된다. 균

열부는 교각은 주기적인 점검을 통한 손상의 진전여부 및 발생여부 확인 등의 유지관리가 요구된다. 교각에 발생한 박락, 박락 및 철근노출의 경우는 시공미흡, 피복부족, 외부충에 등 복합적인 원인에 의한 단면손상으로 손상부는 내구성 확보 차원의 단면보수 등의 유지관리가 요구된다.

- 교각에 발생한 침식의 경우 교각 하단부에 발생한 손상으로 외부 우수유입에 의한 손상으로 단면 보수 등의 보수가 필요하며, 폐자재 적치의 경우 정비 등의 유지관리가 필요할 것으로 판단된다.
