## 제2편 시설물편

# 1. 천안1교

본 시설물은 국도 37호선에 위치한 총 연장 40.0m, 폭 10.5m의 3중 도로교량으로서, 행정구역상 경기도 가평군 설악면 천안리에 위치하며, 1992년 01월에 준공되어 약 31년 동안 공용 중이다. 교량형식은 라멘(RA)형식으로 구성되어 있다.

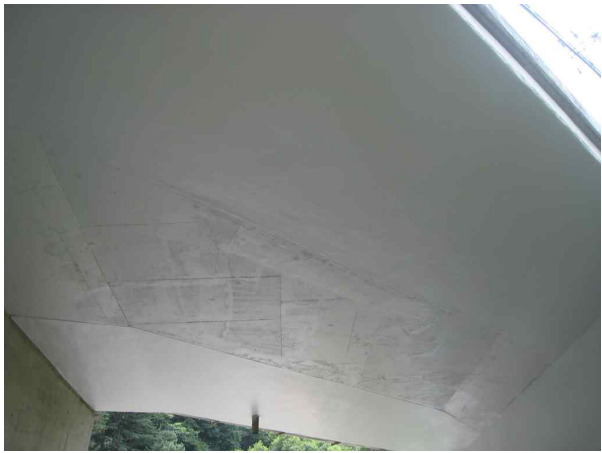
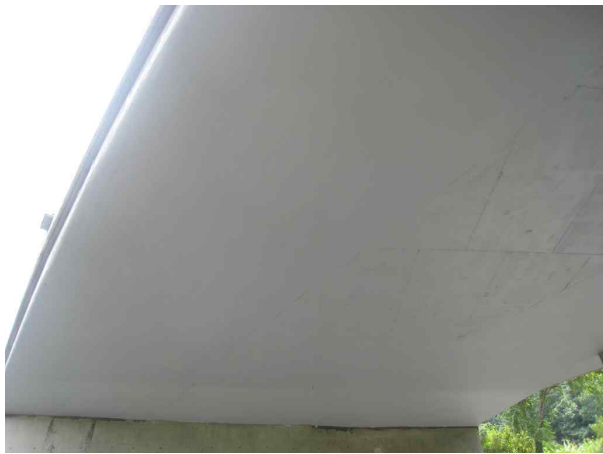
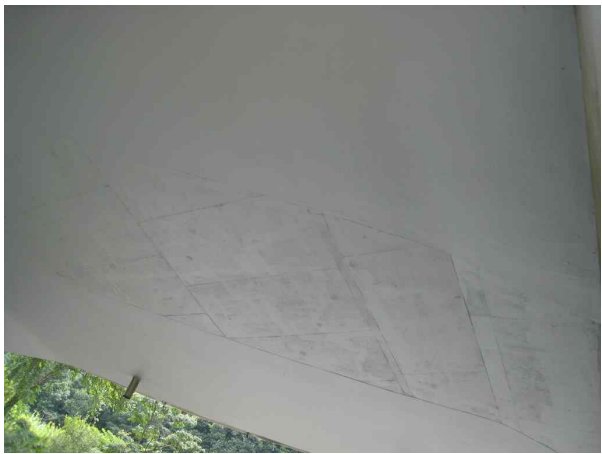
| 바닥판 전구간 전경 | S1 보수부 전경 - 상태양호 |
| S2 보수부 전경 - 상태양호 | S3 보수부 전경 - 상태양호 |

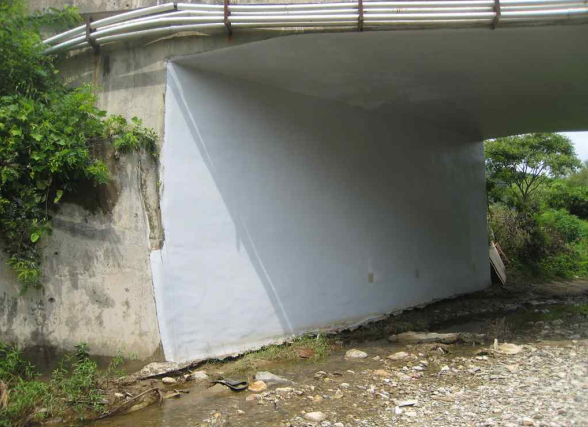
| <p>A1 전경</p> | <p>A2 보수부 전경 - 상태양호</p> |

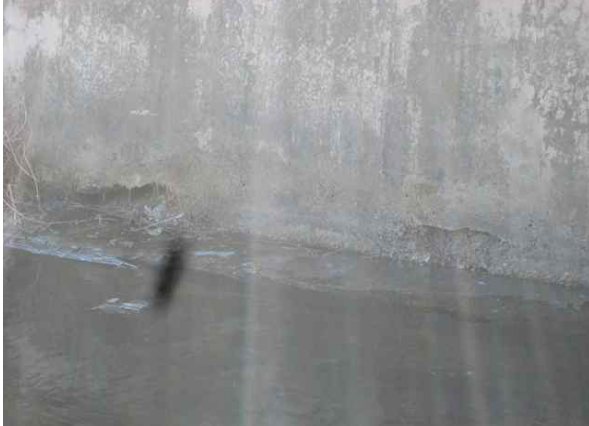
| <p>A1 좌측날개벽 침식 (0.3m×5.0m)</p> | <p>A1 우측날개벽 침식 (0.3m×5.0m)</p> |

- 교대 및 날개벽에 장기공용 및 하천에 의한 침식이 발생한 상태이며, 현장조사시(2월) 갈수기인 상태로 하천의 수위는 낮았으나, 장마철(우기) 하천의 수위 상승으로 인해 손상이 추가 발생할 수 있을 것으로 판단된다. 상기 손상부는 본 교량의 사용성 및 내구성 확보를 위해 단면보수(방청)를 실시하는 것이 바람직 할 것으로 판단된다.
- 교대에 발생한 균열은 초기건조수축 및 장기공용, 우수 등의 복합적인 원인으로 발생한 비구조적인 균열로 즉각적인 보수보다는 주기적인 점검을 실시하는 유지관리 후 손상의 진전 및 추가 손상 발생시 일괄 보수를 실시하는 것이 유리할 것으로 사료된다.
- 금회 교대 A2에 대해 보수를 실시하였으며, 차기 점검시 보수부의 상태에 대한 확인이 필요할 것으로 판단된다.

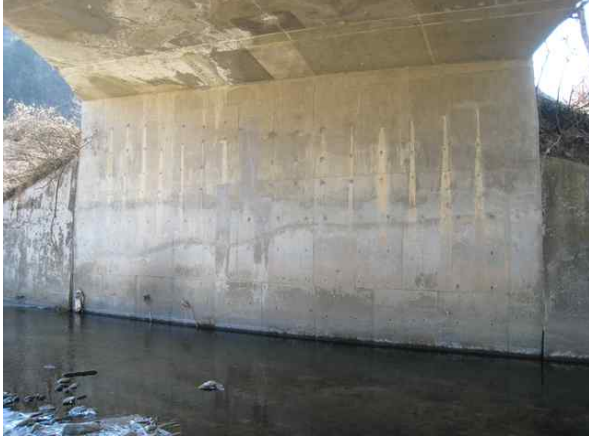
| <p>A1 균열(폭0.3mm 미만)</p> | <p>—</p> |

| 구분 | 손상 내용 | 보수방안 | 손상<br>물량 | 보수<br>물량 | 단위 | 단가<br>(천원) | 개략공사비<br>(천원) | 우선<br>순위 |
|---|---|---|---|---|---|---|---|---|
| 교대 | 균열(폭0.3mm 미만) | 표면처리 | 6.00 | 2.25 | m <sup>2</sup> | 85 | 191 | 3순위 |

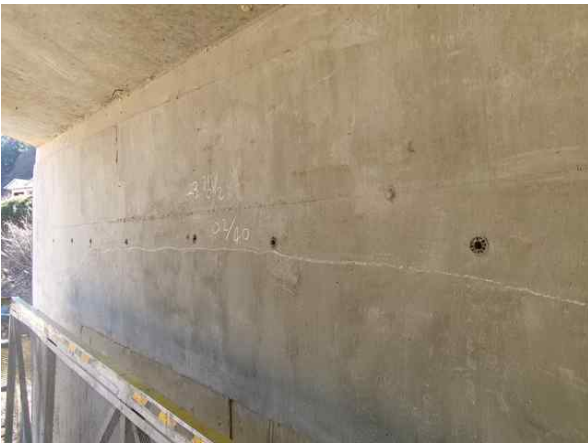
| P1 균열(폭0.3mm 미만) | P1 균열(폭0.3mm 이상) |

- 교각에 발생한 균열은 초기건조수축 및 장기공용, 우수 등의 복합적인 원인으로 발생한 비구조적인 균열로 지속적인 내구성확보를 위해 균열보수(표면처리, 주입보수)를 실시하는 유지관리가 필요하다.
- 교각은 장기공용 및 하천에 의한 침식, 박락, 철근노출 등의 손상이 발생한 상태이며, 현장조사시(2월) 갈수기인 상태로 하천의 수위는 낮았으나, 장마철(우기) 하천의 수위 상승으로 인해 손상이 추가 발생할 수 있을 것으로 판단된다. 상기 손상부는 본 교량의 사용성 및 내구성확보를 위해 단면보수(방청)를 실시하는 것이 바람직 할 것으로 판단된다.
- 교각에 발생한 백태는 시공미흡, 장기공용, 우수접촉에 의한 손상으로 판단되며, 손상의 정도는 적으나 구조물의 내구성유지를 위해 표면보수를 실시하는 것이 바람직하다.

| 구분 | 손상 내용 | 보수방안 | 손상<br>물량 | 보수<br>물량 | 단위 | 단가<br>(천원) | 개략공사비<br>(천원) | 우선<br>순위 |
|---|---|---|---|---|---|---|---|---|
| 교각 | 균열(폭0.3mm 미만) | 표면처리 | 16.50 | 6.19 | m <sup>2</sup> | 85 | 526 | 1순위 |

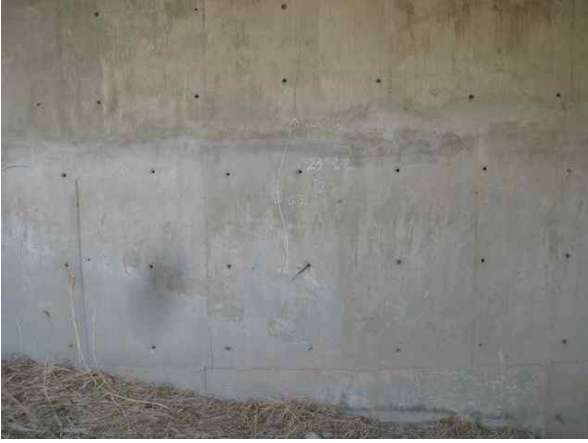
| P1 균열(폭0.3mm 이상) | P1 침식(0.6m×4.6m) |

| 구분 | 손상 내용 | 보수방안 | 손상<br>물량 | 보수<br>물량 | 단위 | 단가<br>(천원) | 개략공사비<br>(천원) | 우선<br>순위 |
|---|---|---|---|---|---|---|---|---|
| | 균열(폭0.3mm 이상) | 주입보수 | 31.90 | 47.85 | m | 65 | 3,110 | 1순위 |

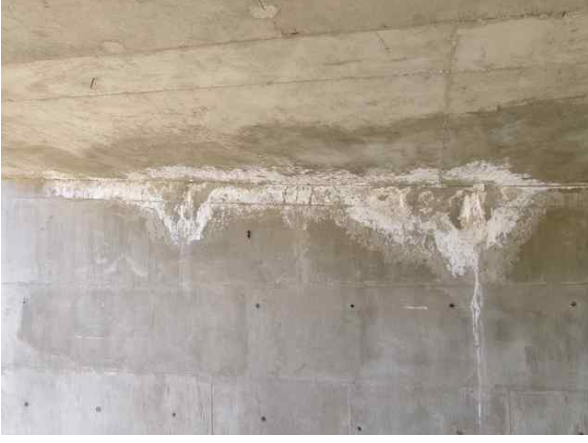
| P2 백태(2.5m×0.5m) | P2 균열(폭0.3mm 이상) |

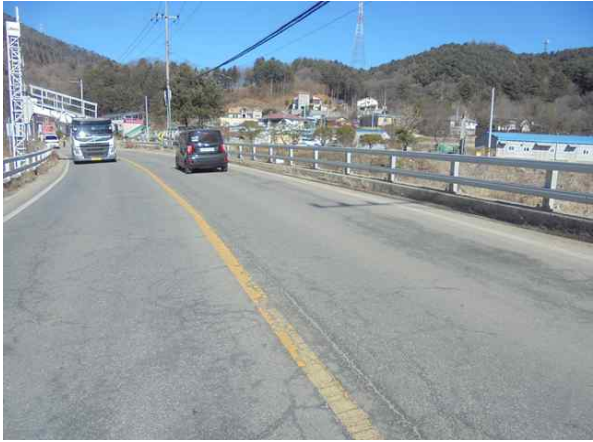
| S1 아스콘 균열(12.5m) | S1 아스콘 망상균열(3.0m×10.0m) |

- 교면포장에 발생한 아스콘 균열 및 망상균열은 통행차량의 반복적인 윤회중, 장기공용, 제설제, 우수 등의 복합적인 원인에 의한 손상으로 판단된다. 현재 아스콘 망상균열이 전구간에 걸쳐 발생하였고, 재포장을 실시하는 것이 바람직 할 것으로 판단된다.
- 교면포장에 발생한 토사퇴적은 주기적인 청소를 실시하는 유지관리가 필요하다.

| 구분 | 손상 내용 | 보수방안 | 손상<br>물량 | 보수<br>물량 | 단위 | 단가<br>(천원) | 개략공사비<br>(천원) | 우선<br>순위 |
|---|---|---|---|---|---|---|---|---|
| 교면<br>포장 | 아스콘 균열 | 재포장 | 27.50 | 400.0 | m <sup>2</sup> | 90 | 36,000 | 1순위 |

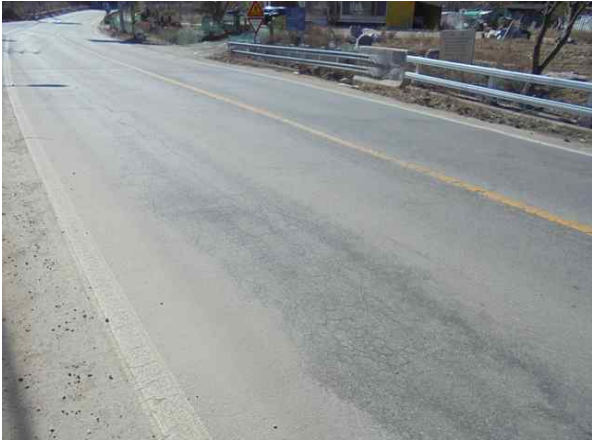
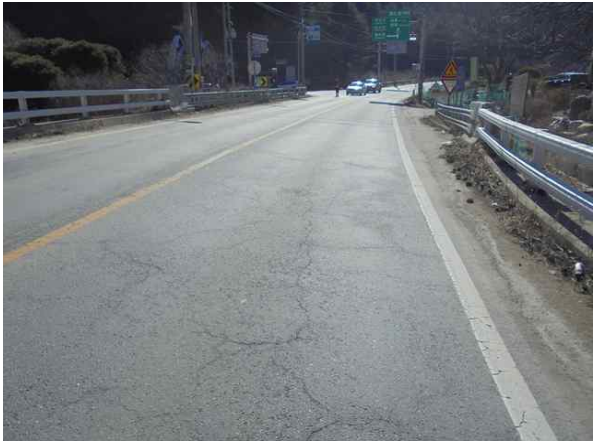
| S1 아스콘 망상균열(3.0m×10.0m) | S1 접속부 아스콘 균열(11.5m) |

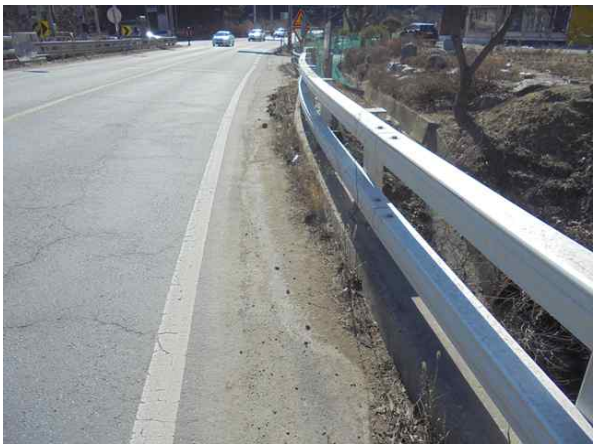
| S1 토사퇴적(0.5m×12.5m) | S2 아스콘 망상균열(3.0m×15.0m) |

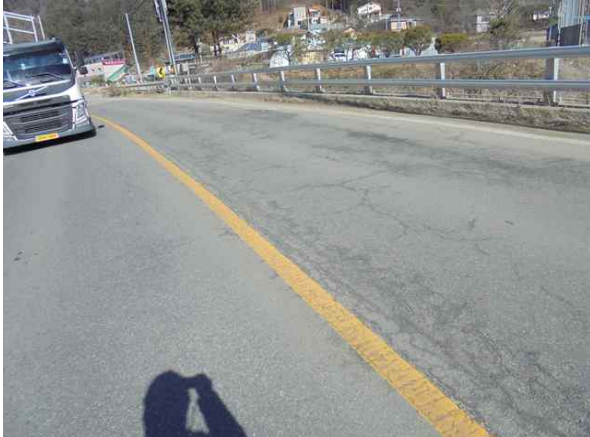
| <p>S2 아스콘 균열 (15.0m)</p> | <p>S2 토사퇴적 (0.5m×15.0m)</p> |

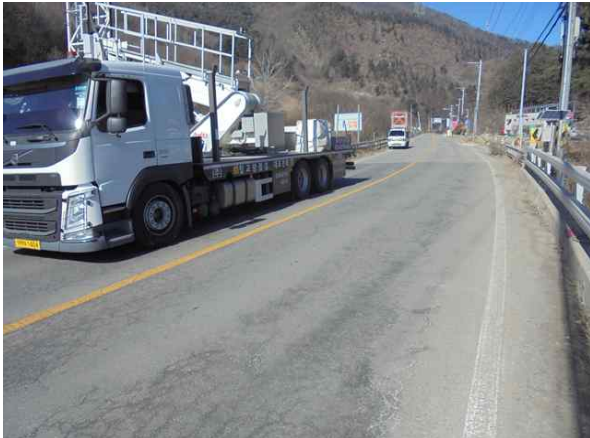
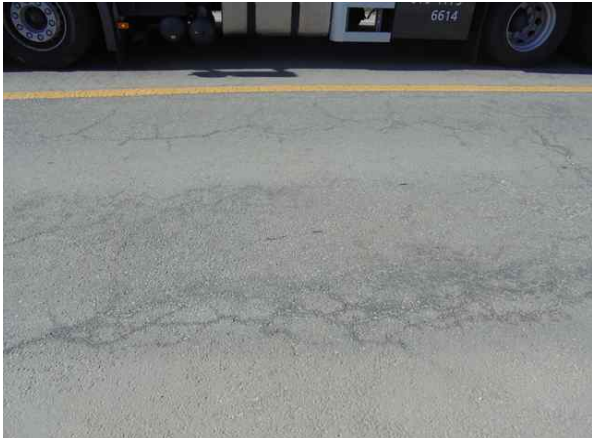
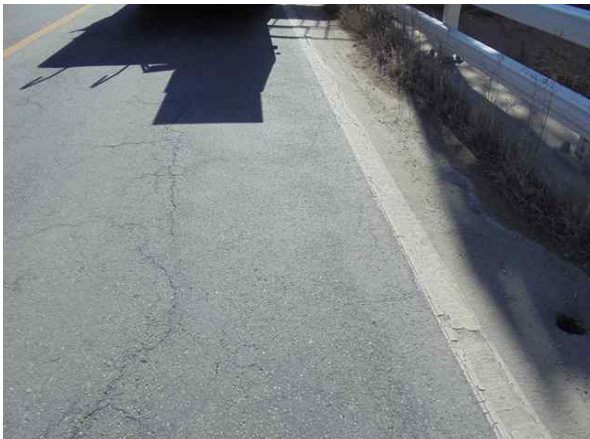
| <p>S3 아스콘 망상균열 (3.0m×10.0m)</p> | <p>S3 아스콘 망상균열 (3.0m×10.0m)</p> |
| <p>S3 아스콘 망상균열 (3.0m×10.0m)</p> | <p>S3 토사퇴적 (0.5m×12.5m)</p> |

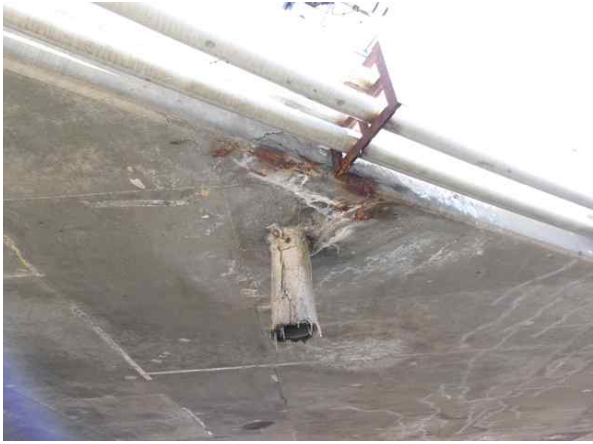
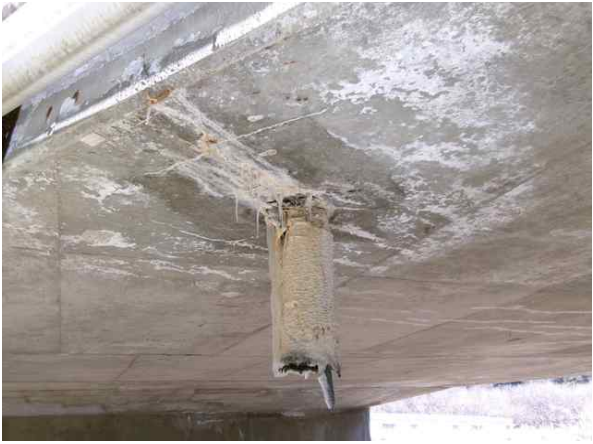
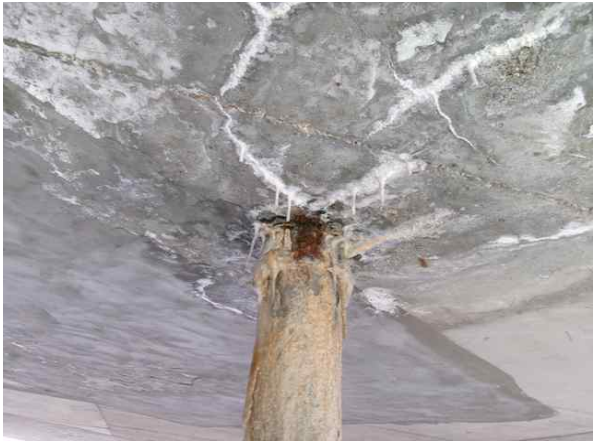
| S1 실링 미처리 | S2 실링 미처리 |
| S3 실링 미처리 | 배수구 전경(양호) |

- 배수구는 현재 막힘이 없는 양호한 상태이나, 바닥판하면과의 접합부 실링미처리로 인해 바닥판하면에 누수, 백태 등의 손상이 발생한 상태이다. 실링보수를 실시하여, 추가 손상발생을 방지하는 유지관리가 필요한 것으로 판단된다.
