## 2. 천안2교

### 2.1 시설물의 개요

본 시설물은 국도 37호선에 위치한 총 연장 40.0m, 폭 10.5m의 3중 도로교량으로서, 행정구역상 경기도 가평군 설악면 천안리에 위치하며, 1992년 01월에 준공되어 약 31년 동안 공용 중이다. 교량형식은 라멘(RA)형식으로 구성되어 있다.

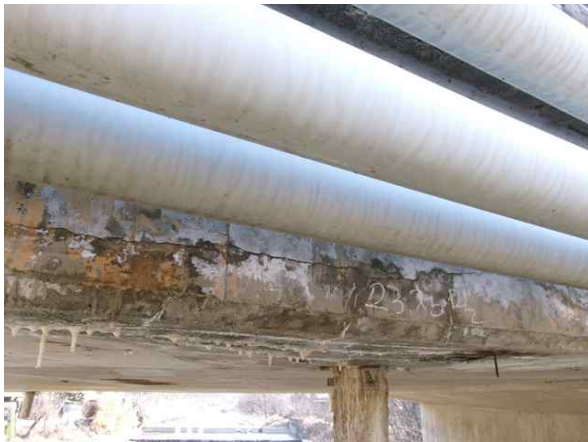
| <p>S2 파손 (2.0m×0.3m)</p> | <p>S2 파손 및 철근노출 (0.3m×0.3m)</p> |

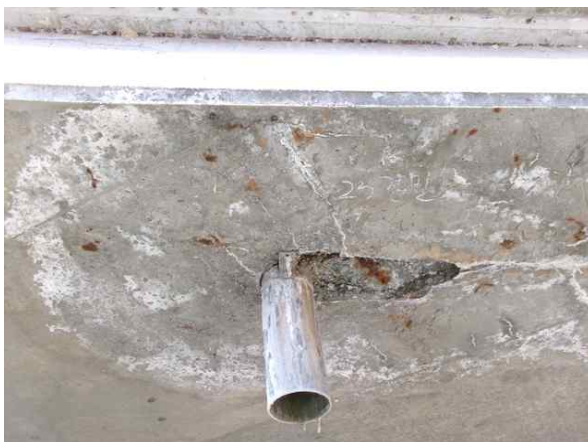
| <p>S2 파손 및 철근노출 (2.0m×1.0m)</p> | <p>S3 균열 (CW=0.2mm)</p> |

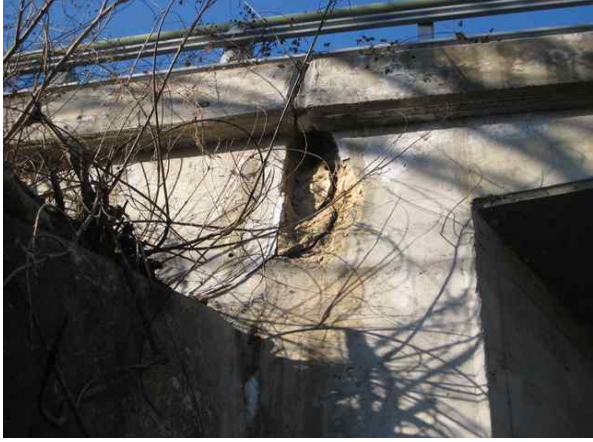
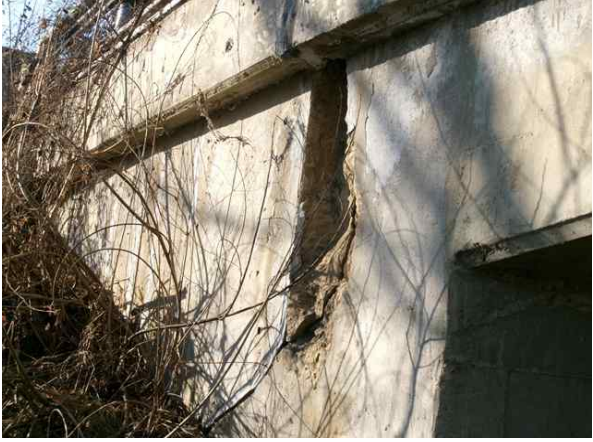
| A1 측면 상단 파손 (0.8m×1.0m) | A1 측면 상단 파손 (0.8m×1.0m) |

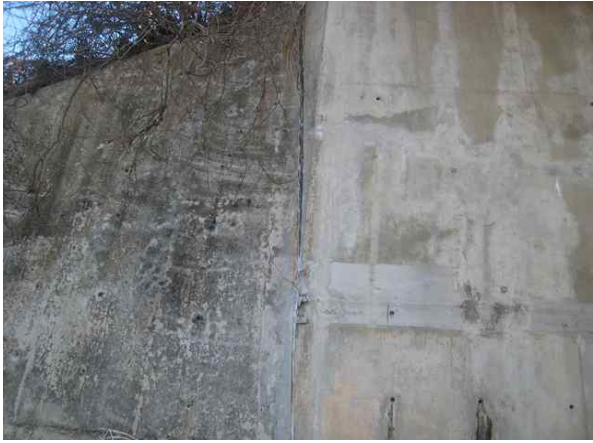
| A1 접속부 실링재 박리 (0.1m×5.0m) | A1 보수 현황 - 현재 보수 중 |

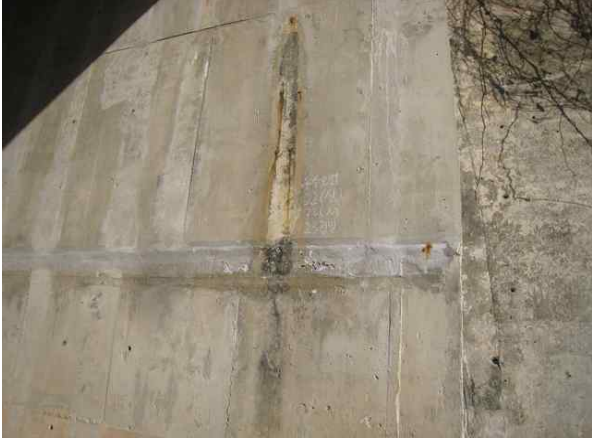
| <p>A1 보수 현황 - 현재 보수 중</p> | <p>A2 누수흔적 (0.3m×2.0m)</p> |

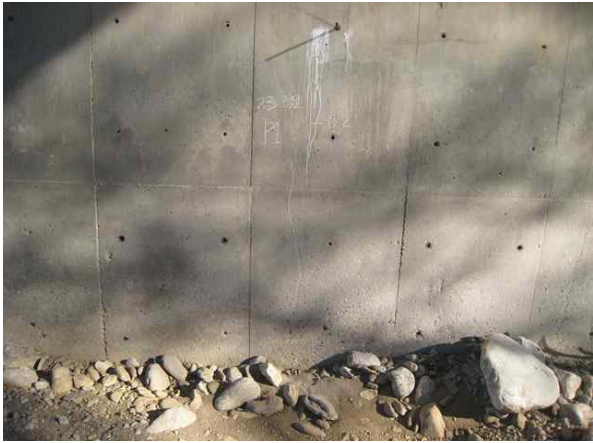
| P1 균열 (CW=0.3mm) | P1 균열 (CW=0.5mm) |

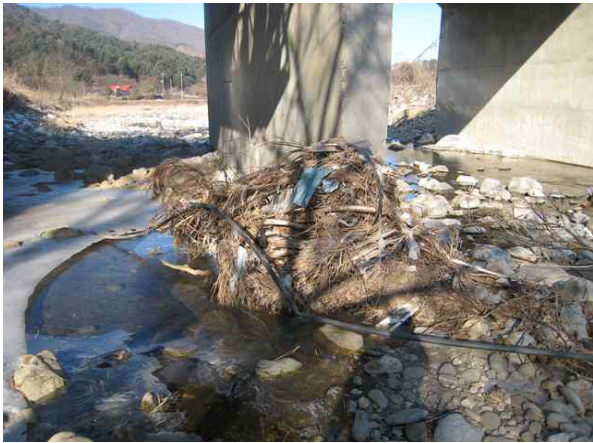
| P1 균열 (CW=0.2mm) | P2 폐자재적치 |

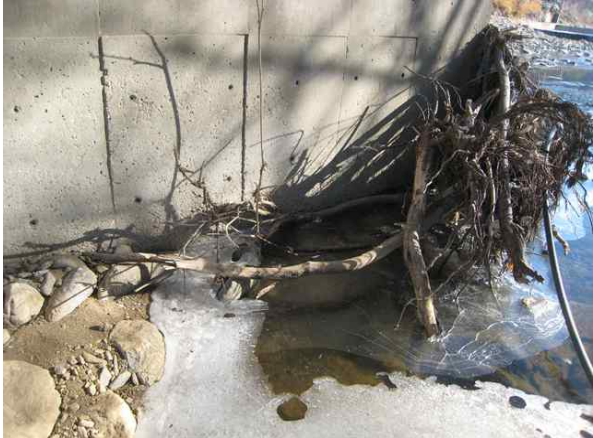
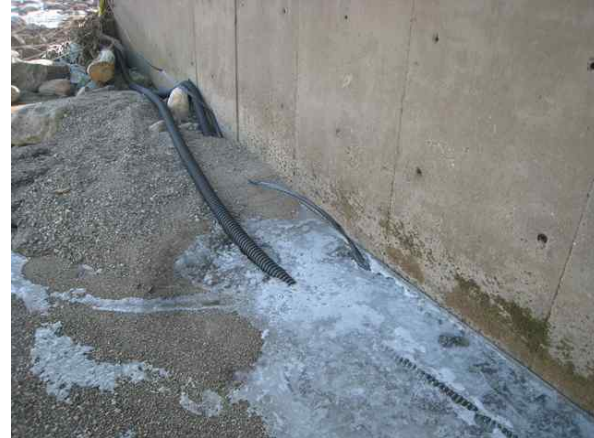
| <p>P1 하단부 침식 (3.0m×0.4m)</p> | <p>P1 하단부 침식 (3.0m×0.4m)</p> |

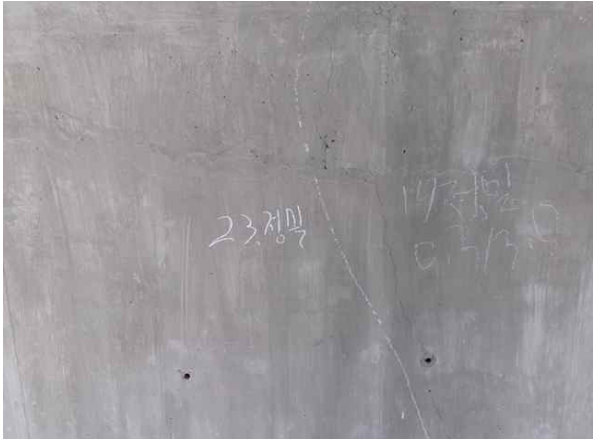
| <p>P2 균열 (CW=0.3mm)</p> | <p>P2 균열 (CW=0.2mm)</p> |

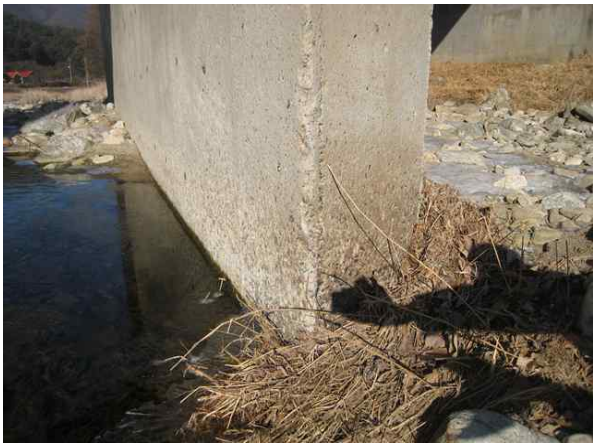
| P2 균열 (CW=0.3mm) | P1 하단부 침식(9.0m×0.4m) |
