## 4. 소석교

### 4.1 시설물의 개요

본 시설물은 국도46호선상의 경기도 가평군 청평면 대성리에 위치한 3중 도로교량으로 총 연장 50.0m, 폭 10.5m의 PSCI 형식으로 시공되었으며, 1994년 12월에 준공되어 약 29년이 경과된 시설물 이다.

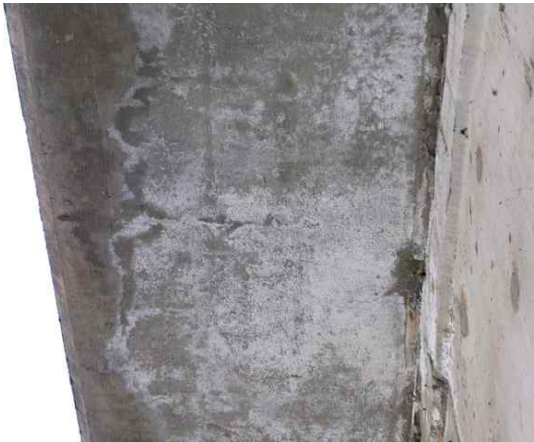
- 바닥판 하면 외관조사 결과, 기존 손상인 균열(0.3mm미만), 균열부백태, 누수흔적 및 오염, 단부 녹오염, 단부파손 및 녹오염, 망상균열 및 표면백태 등의 손상이 확인되었으며, 별도의 추가적인 신규손상은 발생하지 않은 것으로 조사되었다.

| 바닥판 하면 S1 균열 (0.3mm미만) (L=0.80m, 1EA) | 바닥판 하면 S1 균열 (0.3mm미만) (L=1.20m, 1EA) |

- 바닥판하면에 발생한 균열(0.3mm미만), 균열부백태, 누수흔적 및 오염, 단부 녹오염, 망상균열 및 표면백태의 경우 건조수축, 균열부 습기흡착, 배수관 이음부 누수, 단부손상 우수유입 등에 의해 발생한 것으로 판단되며, 내구성 확보 차원에서 표면처리, 단면보수 등의 보수를 실시하는 것이 필요하다.
- 조사된 단부파손 및 녹오염의 경우 이전 신축이음 교체시 외부 충격 및 우수유입에 의한 손상으로 유추되며, 지속적인 우수유입 및 습기흡착으로 인한 손상진전을 방지하기 위하여 단면보수(방청) 등 내구성 확보 차원의 보수를 실시하는 것이 바람직하다고 판단된다.
- 바닥판하면 캔틸레버측에서 조사된 손상인 물끊기홈 미설치는 우기시 우수유입으로 인하여 바닥판하면, 거더의 표면열화, 손상부의 경우 백태 등 2차손상의 발생, 거더의 단부 파손 손상의 손상진전으로 작용되기에 물끊기형강 설치 등의 보수를 실시하는 것이 바람직하다.

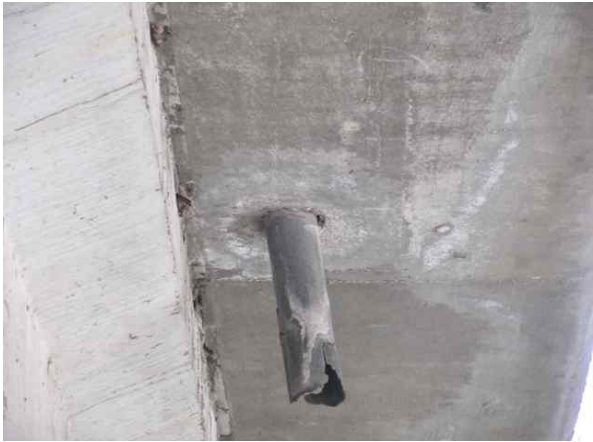
| 바닥판 하면 S1 누수흔적 및 오염 (0.2×0.2) | 바닥판 하면 S1 균열부백태 (0.2×1.4) |

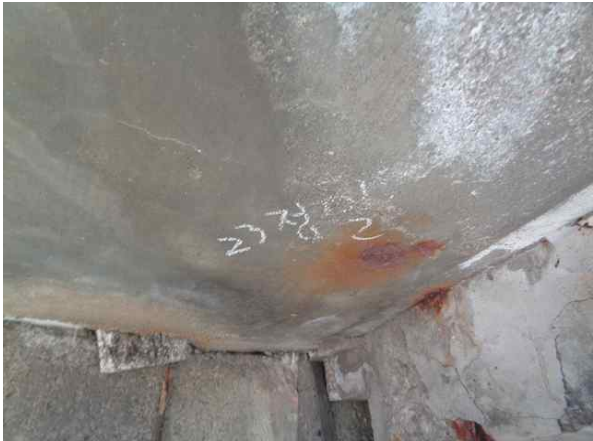
| 바닥판 하면 S1 단부 녹오염 (0.1×0.1) | 바닥판 하면 S1 물끓기흙 미설치 (L=25.0m, 1EA) |

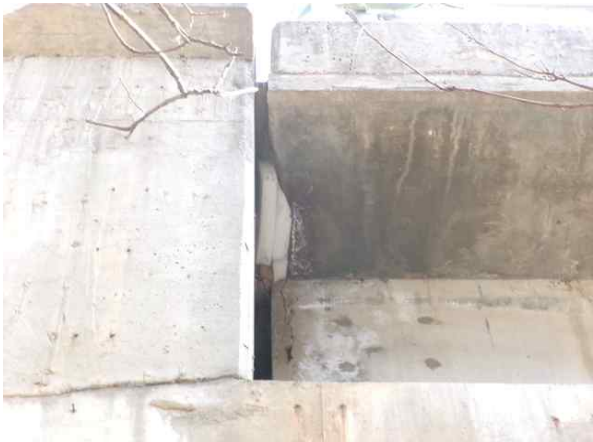
| 바닥판 하면 S2 단부파손 및 녹오염 (0.2×0.5) | 바닥판 하면 S2 망상균열 및 백태 (1.0×7.0) |

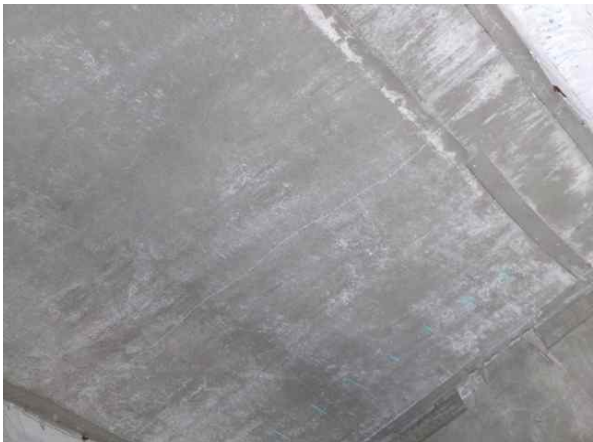
| 바닥판 하면 S2 균열 (0.3mm미만) (L=1.50m, 1EA) | 바닥판 하면 S2 균열부백태 (0.2×0.8) |

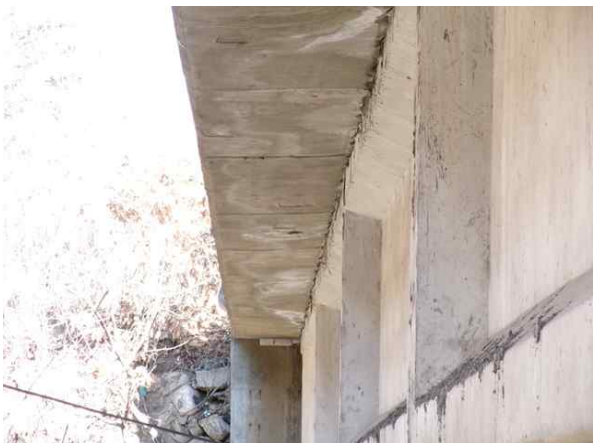
| 바닥판 하면 S2 물끊기홈 미설치 (L=25.0m, 1EA) | 바닥판 하면 S2 균열부백태 (0.2×1.5) |

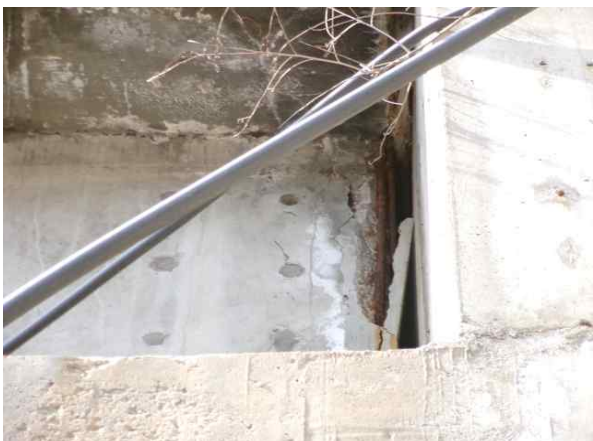
| 거더 S1-G5 단부 파손(0.2×0.8) | 거더 S1-G5 단부 보강판 부식(1EA) |

- 거터에 발생한 파손의 경우 외부 충격에 의해 발생한 손상으로 판단되며, 구조적인 영향을 미치는 손상은 아닌 것으로 유지보수 차원의 단면보수 등의 보수를 실시하는 것이 바람직하다.
- 거터의 단부에서 조사된 파손의 경우 S1-G1, 5와 S2-G1, 5의 구간에서 발생하였으며, 거터의 상부부터 거터의 하부로 진전되고 있는 것으로 확인되었다. 손상의 발생과 진전의 원인은 우기시 거터의 단부에 매립되어있는 스트립 띠철근으로 바닥판하면에서 조사된 물끓기흠미설치 등으로 인한 우수유입과 습기흡착으로 인하여 철근부식에 의해 진전된 손상으로 추정되며, 점검실시 일자에는 낙교 등의 위험성은 없는 상태로 확인되었다. 본 손상에 대하여 지속적인 우수 유입으로 인하여 추가적인 손상의 확대 진전을 방지하기 위하여 단면보수(방청) 등의 내구성 및 안전성 확보 차원의 보수가 필요하다.
- 조사된 거터단부 보강판 부식의 경우 외부 우수유입에 의한 손상으로 판단되며, 내구성 확보 차원의 채도장 등의 보수를 실시하는 것이 바람직하다.

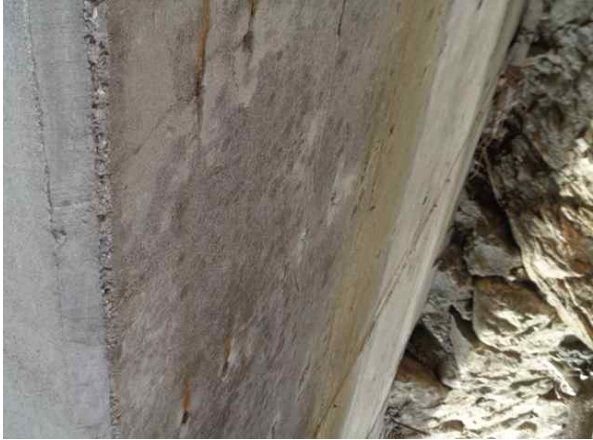
| 교대 A2 박락 및 철근노출(0.1×0.3, 6EA) | 교대 A1 누수흔적(0.8×1.8) |

- 교대에 조사된 균열(0.3mm미만), 누수흔적, 잡철물 부식 및 녹오염, 기초 파손, 표면박리의 경우 건조수축, 신축이음 하부 우수유입, 외부충격, 표면열화 등에 의한 손상으로 추정되며, 구조적인 손상은 아닌 것으로 판단되어 내구성 확보 차원의 표면처리, 단면보수 등의 보수를 실시하는 것이 바람직하다.
- 조사된 균열(0.5mm이상)의 경우 건조수축, 신축이음 하부를 통한 우수유입으로 인하여 잡철근부에 부식이 발생, 2차적인 손상으로 발생한 것으로 유추되며, 비구조적인 손상으로 판단된다. 이에 내구성 확보 차원의 충전보수, 단면보수(방청) 등의 보수를 실시하고 주기적인 점검을 통한 유지관리가 필요하다.
- 조사된 박락 및 철근노출, 박리 및 백태, 박리(들뜸), 백태, 표면박락(골재노출), 표면박리의 손상들은 외부 우수유입으로 인한 동결융해, 피복부족으로 인한 손상으로 추정되며, 구조적으로 영향을 미치는 손상은 아니나 내구성 확보 차원의 단면보수, 단면보수(방청) 등의 보수를 실시하고 주기적인 점검을 통한 유지관리가 필요하다.

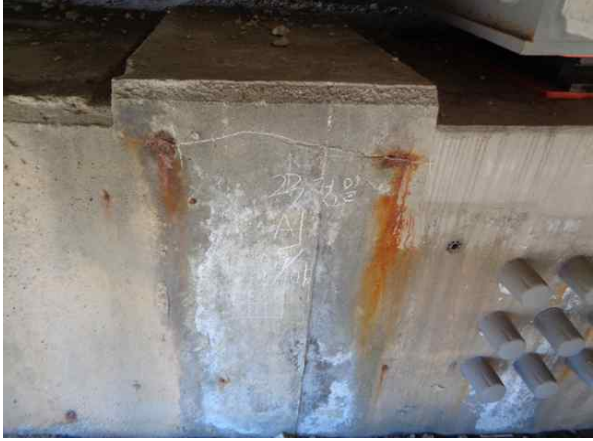
| 교대 A1 균열(0.5mm이상)(L=0.50m) | 교대 A2 균열(0.5mm이상)(L=2.00m) |

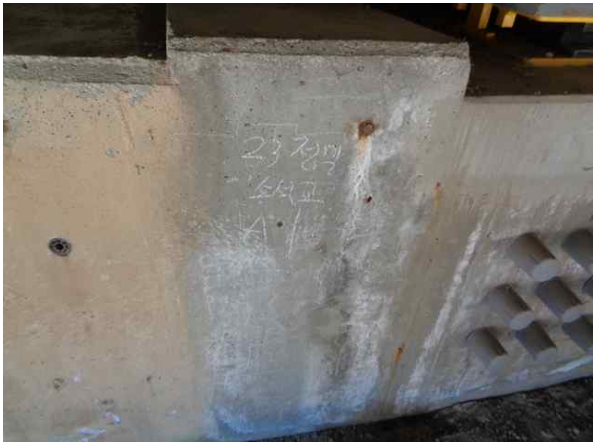
| 교대 A2 잡철물 부식 및 녹오염(0.1×0.1) | 교대 A2 박리 및 백태(0.4×0.6) |

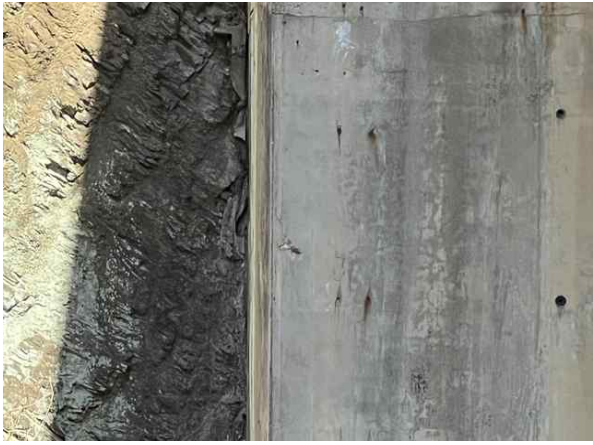
| 교대 A2 박리(들뜸)(0.3×0.3) | 교대 A2 백태(0.5×0.3) |

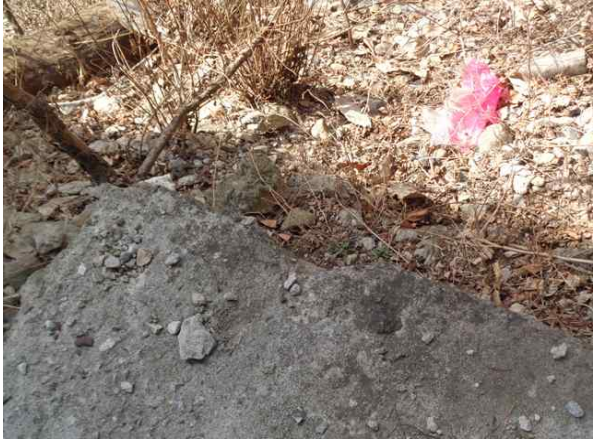
| 교대 A2 기초 파손(0.2×0.3) | 교대 A1 표면박락(골재노출)(0.4×0.6) |

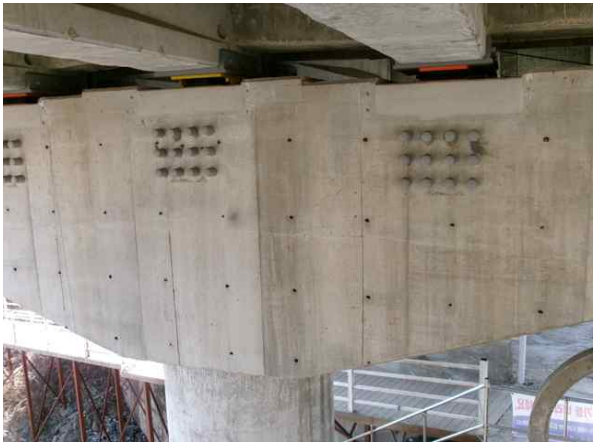
| <p>교각 P1 코핑부 균열(0.3mm미만) (L=3.50m)</p> | <p>교각 P1 코핑부 균열(0.3mm미만) (L=0.50m, 2EA)</p> |

- 전회 정밀안전점검에서 조사된 건조수축, 외부충격, 교량하부 취식 등으로 인한 균열(0.3mm 미만), 망상균열, 파손, 박락, 그을음의 손상이 확인되었으며, 금회 정밀안전점검에서 건조수축 및 온도변화로 인한 균열(0.3mm미만)의 손상이 추가적으로 조사되었다. 조사된 손상은 시설물에 영향을 미치는 구조적인 손상은 아닌 것으로 판단되나 내구성 확보차원의 표면처리, 단면보수 등의 보수를 실시하는 것이 바람직하다.

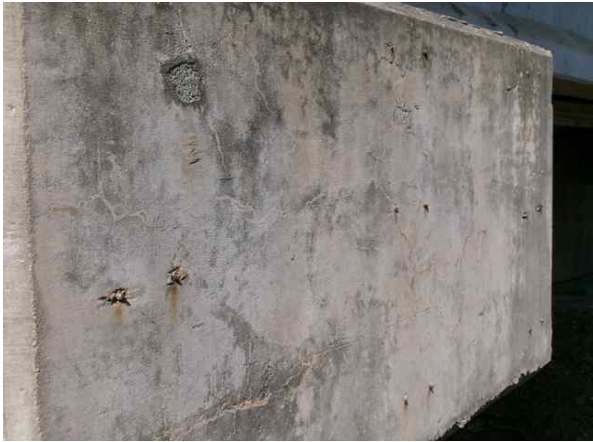
| <p>교각 P1 코핑부 망상균열(2.0 x 2.0)</p> | <p>교각 P1 기둥부 파손(0.1 x 0.1, 3EA)</p> |

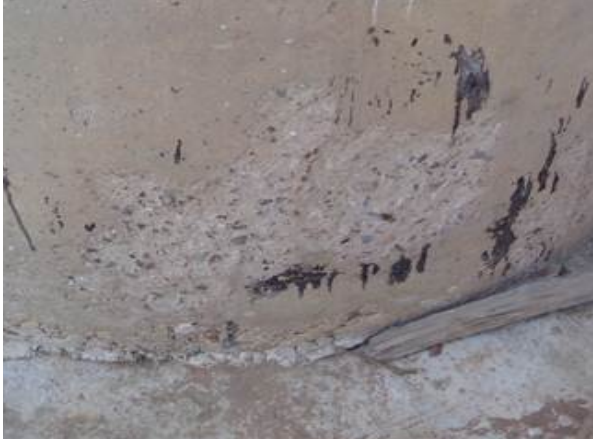
| <p>교각 P1 기둥부 박락(0.5 x 1.0)</p> | <p>교각 P1 기둥부 그을음(2.0 x 2.0)</p> |

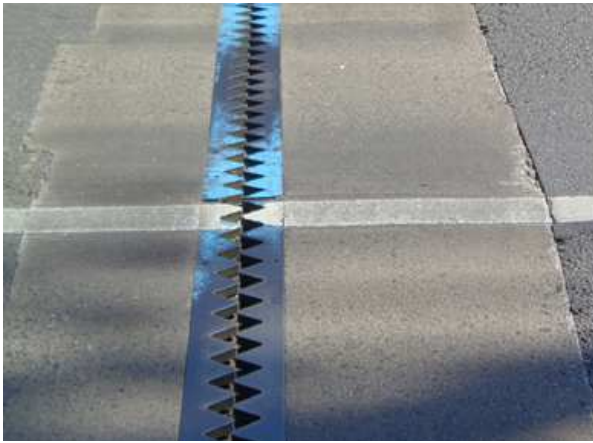
| 신축이음 A1 후타재 균열(0.3mm미만) (L=13.00m, 25EA) | 신축이음 A1 후타재 파손(0.2×0.7) |

- 신축이음에 발생한 후타재 균열, 후타재 파손, 후타재 마모 및 골재노출, 본체 부식 의 경우 건조수축, 외부 충격, 반복 통행하중, 우수유입, 동결융해 등에 의해 발생한 손상으로 판단되며, 구조적인 영향을 미치는 손상은 아닌 것으로 유지보수 차원의 표면처리, 주입보수, 단면 보수 등의 보수를 실시하는 것이 바람직하다.
- 신축하부 누수, 차수판 미설치의 손상은 공용기간 증가, 고무재 열화, 시공미흡 등이 원인인 손상으로 구조적인 손상은 아니나 강우시 지속적인 신축부, 차수판 미설치부의 우수유입으로 인한 교량받침 Plate부식 등의 2차 손상방지를 위한 물받이 설치 등의 보수가 필요하다고 판단된다.

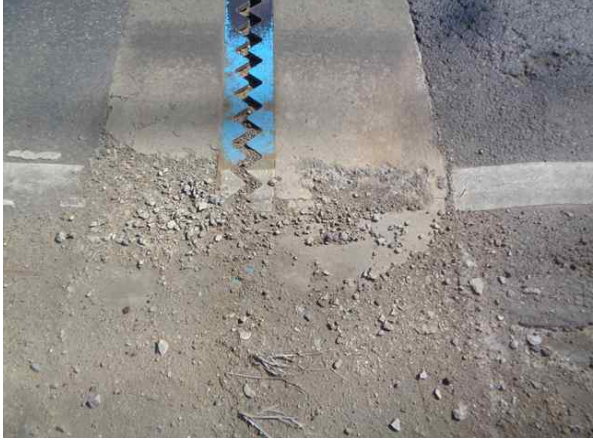
| 신축이음 A1 후타재 마모 및 골재노출(0.4×9.3) | 신축이음 A1 차수판 미설치(1EA) |

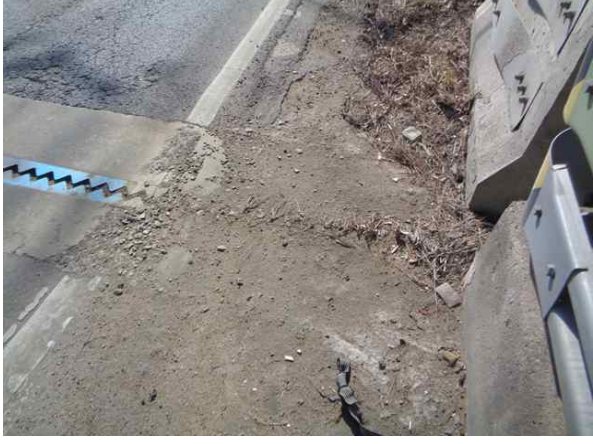
| 신축이음 A1 유간 토사퇴적(L=1.5m, 1EA) | 신축이음 A1 후타재 균열(0.3mm이상) (L=10.90m, 24EA) |

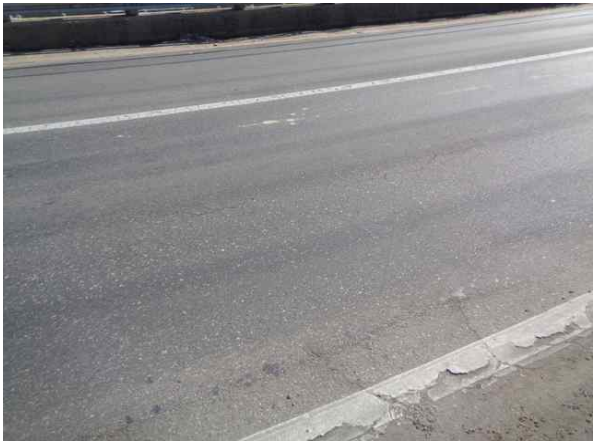
| 교면포장 S1 포장균열(L=1.40m, 1EA) | 교면포장 S1 소성변형(0.5×25.0) |

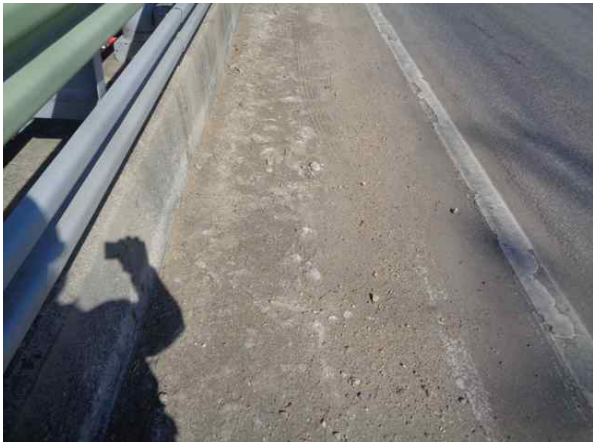
| 교면포장 S1 갓길부 토사퇴적 및 식생(1.0×25.0) | 교면포장 S1 접속부포장 파손(0.2×0.4) |

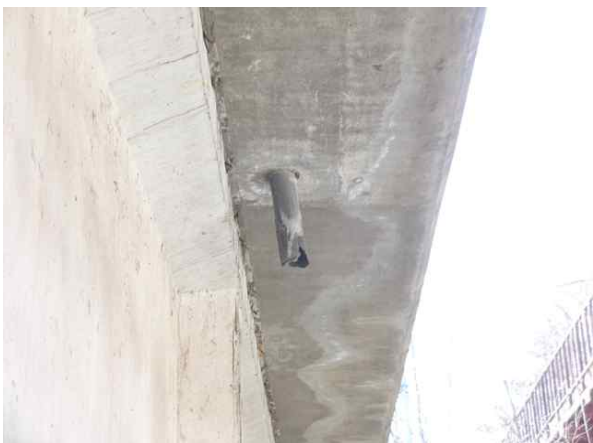
| 배수시설 S1 배수관 파손(1EA) | 배수시설 S2 배수관 파손(1EA) |

- 배수시설의 현장조사 결과 공용기간 증가, 노후화, 시공미흡 등에 의한 배수구 막힘, 배수관 파손, 배수관 길이부족(설치불량) 등의 손상이 조사되었으며, 교량의 원활한 배수 및 시설물의 내구성 확보차원의 배수관 재설치, 정비 등의 보수를 실시하는 것이 필요하다.

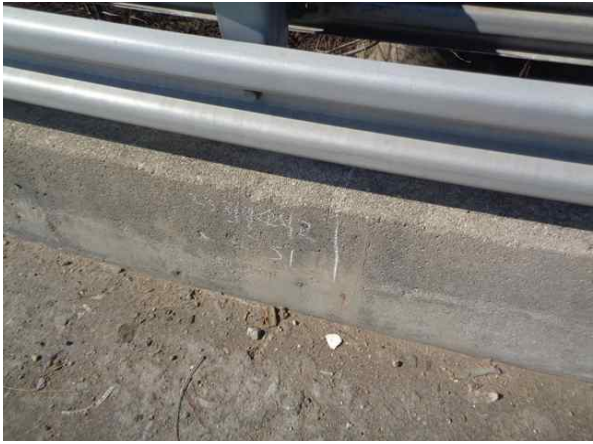
| 방호벽 S1 균열(0.3mm미만) (L=1.40m, 1EA) | 방호벽 S1 교량설명판 망실(1EA) |

- 방호벽에 발생한 균열(폭0.3mm미만), 갈라짐(균열파손), 교량설명판 망실의 경우 건조수축, 열화 등에 의한 손상으로 구조적인 손상은 아닌 것으로 판단되며, 내구성 확보차원의 단면보수 및 표면처리 등의 보수를 실시하는 것이 바람직하다.

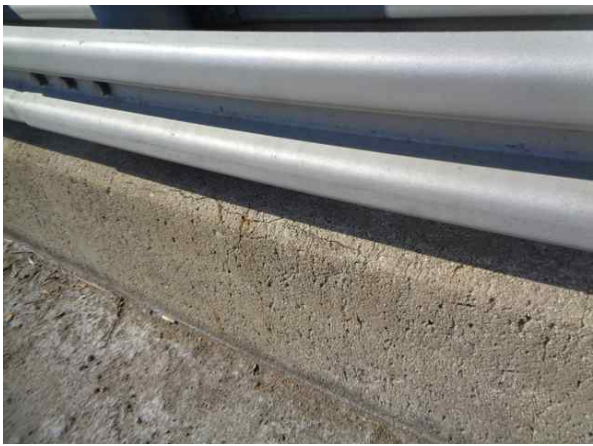
| 방호벽 S1 갈라짐(균열파손) (0.1×0.7) | 방호벽 S2 교량설명판 망실(1EA) |
