## 5. 원대교

### 5.1 시설물의 개요

본 시설물은 국도46호선상의 경기도 가평군 청평면 대성리에 위치한 3중 도로교량으로서, 총 연장 25.0m, 폭 18.5m로 시공되었으며, 1987년 12월에 준공되어 약 36년이 경과된 시설물이다.

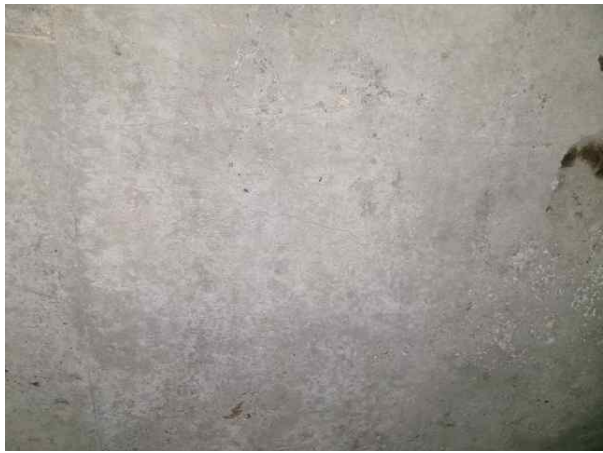
| 바닥판 하면 S1 균열(폭 0.3mm이상) | 바닥판 하면 S1 망상균열(0.2×1.0) |

- 바닥판하면에 발생한 균열, 망상균열, 재료분리 및 거푸집 미제거 손상이 발생한 것으로 조사되었으며, 손상의 원인으로는 시공초기 건조수축, 온도변화에 따른 신축, 시공미흡 등에 의해 발생한 것으로 판단된다.
- 콘크리트 파손 및 철근노출, 재료분리, 백태 등의 손상은 거푸집 조기탈형, 시공미흡, 손상부 우수유입, 철근 부식에 따른 팽창압 등에 의한 손상으로 판단된다.
- 기 발생한 손상에 대해서는 시설물의 안전성 및 내구성 확보 차원에서 표면처리 및 단면보수, 방청 후 단면보수, 정비 등의 조치가 필요한 것으로 판단된다.

| 구분 | 손상 내용 | 단위 | 물량 | 개소 | 보수방안 | 우선 순위 |
|---|---|---|---|---|---|---|
| | 균열(0.3mm이상) | m | 1.0 | 1 | 주입보수 | 1순위 |

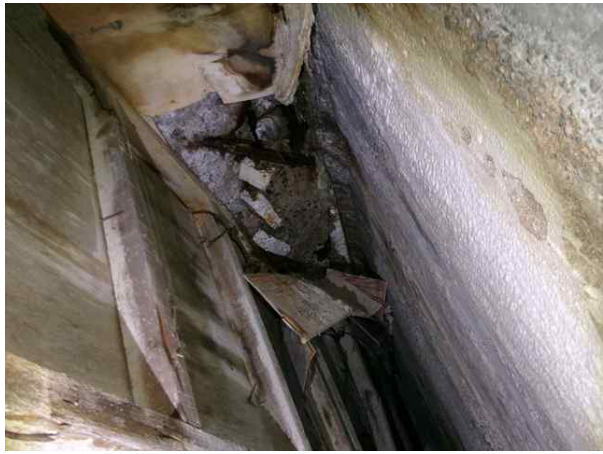
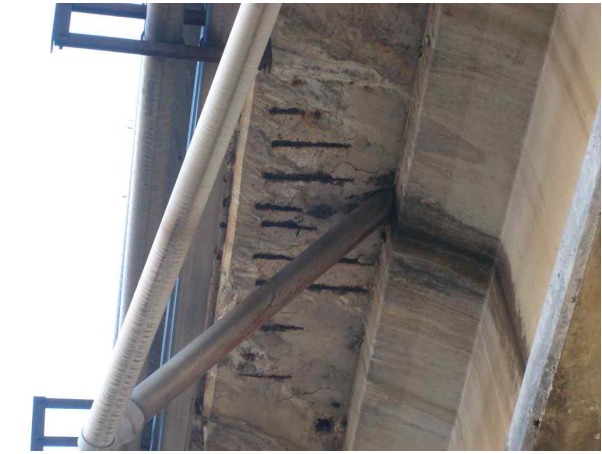
| 바닥판 하면 S1 파손 및 철근노출 | 바닥판 하면 S1 파손 및 철근노출 |

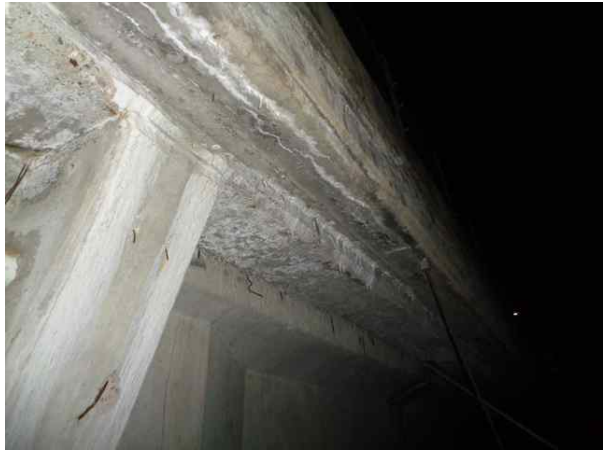
| 바닥판 하면 S1 백태, 누수흔적 | 바닥판 하면 S1 거푸집 미제거 |

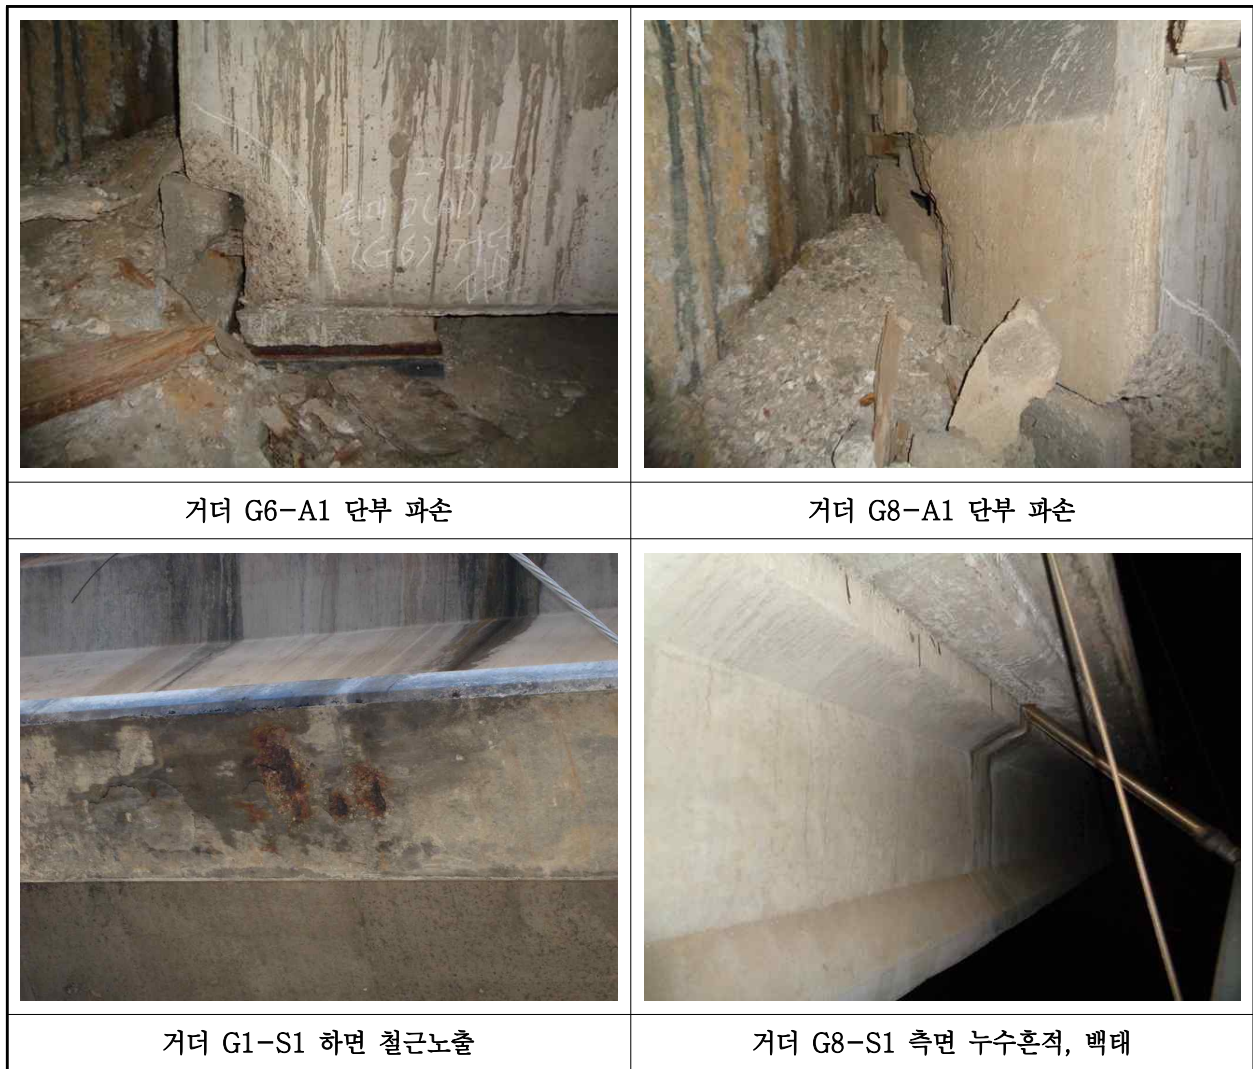
【사진 5.3.5】 거더 손상현황

- 거더에 대한 현장조사 결과, 단부 파손, 하면 철근노출, 누수흔적 및 백태 등의 손상이 발생한 것으로 조사되었으며, 기 점검이후 신규 손상 발생 및 일부 손상이 진전된 것으로 조사되었다.

- 거더에 발생한 누수흔적 및 백태는 배수관 이음부로의 누수 및 공용년수 증가 등에 의해 발생한 것으로 판단된다.
- 콘크리트 파손 및 철근노출 등의 손상은 거더 단부로의 응력집중, 철근 부식에 따른 팽창압 등에 의한 손상으로 판단된다.
- 기 발생한 손상에 대해서는 시설물의 안전성 및 내구성 확보 차원에서 표면처리, 방청 후 단면보수 등의 보수가 필요한 것으로 판단된다.

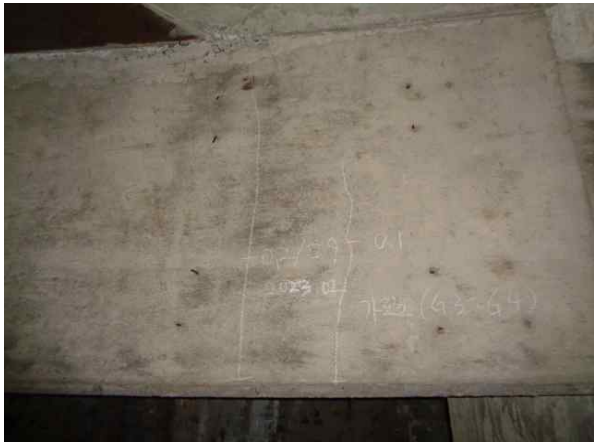
| 가로보 S1 균열(폭 0.3mm미만) | 가로보 S1 망상균열 |

- 가로보에 발생한 기 손상은 대부분 시공미흡에 따른 손상으로 피복부족, 다짐부족 등에 따른 손상으로 손상의 진전은 없는 것으로 확인되었으나, 시설물의 내구성 저하방지를 위해 보수를 실시하는 것이 바람직하다.

| 구분 | 손상 내용 | 단위 | 물량 | 개소 | 보수방안 | 우선 순위 |
|---|---|---|---|---|---|---|
| 가로보 | 균열(0.3mm미만) | m | 1.0 | 1 | 표면처리 | 2순위 |

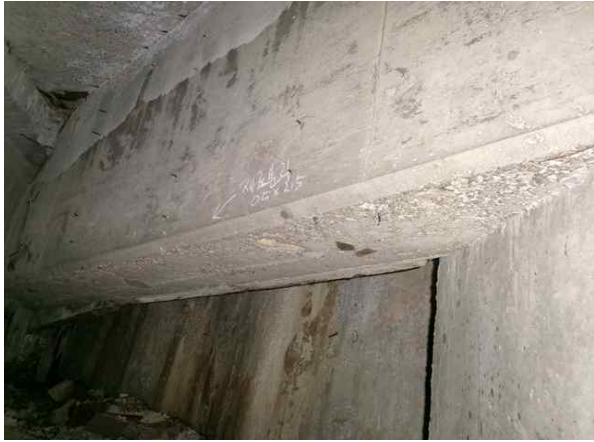
| 가로보 S1 재료분리 | 가로보 S1 철근노출 |

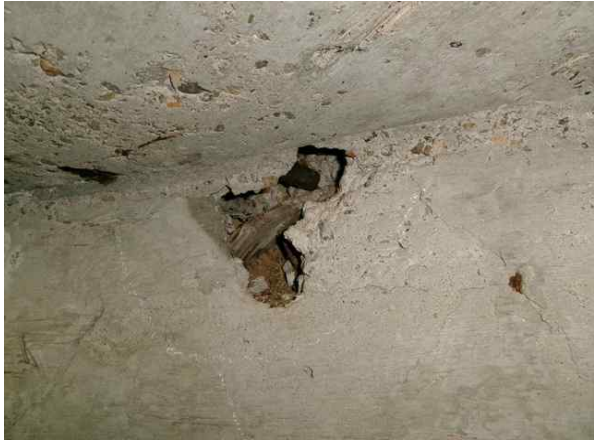
| 가로보 S1 공동 | 가로보 S1 거푸집 미제거 |

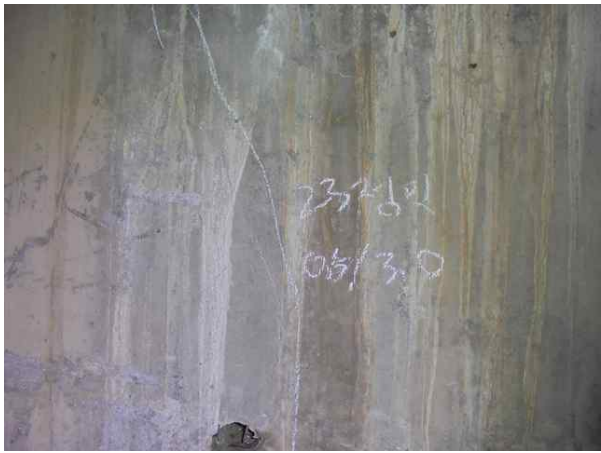
| <p>교대 A1 구체 수직균열(Cw=0.3mm이상)</p> | <p>교대 A1 구체 수직균열(Cw=0.3mm미만)</p> |

- 교대에 조사된 균열(폭 0.3mm미만, 이상)은 초기 건조수축 및 온도변화로 인해 발생되어 일부 폭이 진전된 것으로 확인되었으며, 구조적인 안전성에 문제가 없는 손상으로 판단되나, 내구성 저하방지를 위해 보수를 실시하는 것이 바람직하다.
- 콘크리트 파손 및 철근노출, 재료분리, 백태 등의 손상은 거푸집 조기탈형, 시공미흡, 우수유입, 철근 부식에 따른 팽창압 등에 의한 손상으로 판단되며, 부재의 내구성 확보 및 2차 손상 방지를 위해 표면처리, 단면보수 등의 보수가 필요하다.
- 폐콘크리트 퇴적은 신축이음 교체 공사후 후처리 미흡에 따른 손상으로 교량받침의 거동에 영향을 미치고 있어, 정비를 통한 청소가 필요하다.

| 구분 | 손상 내용 | 단위 | 물량 | 개소 | 보수방안 | 우선 순위 |
|---|---|---|---|---|---|---|
| | 균열(0.3mm이상) | m | 11.0 | 3 | 주입보수 | 1순위 |

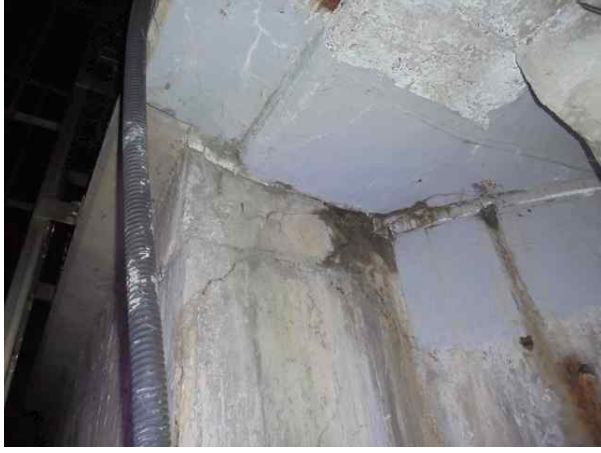
| <p>교대 A2 홍벽 균열(Cw=0.3mm미만)</p> | <p>교대 A2 구체 수직균열(Cw=0.3mm미만)</p> |

| 구분 | 손상 내용 | 단위 | 물량 | 개소 | 보수방안 | 우선 순위 |
|---|---|---|---|---|---|---|
| 교대 | 균열(0.3mm미만) | m | 27.0 | 18 | 표면처리 | 3순위 |

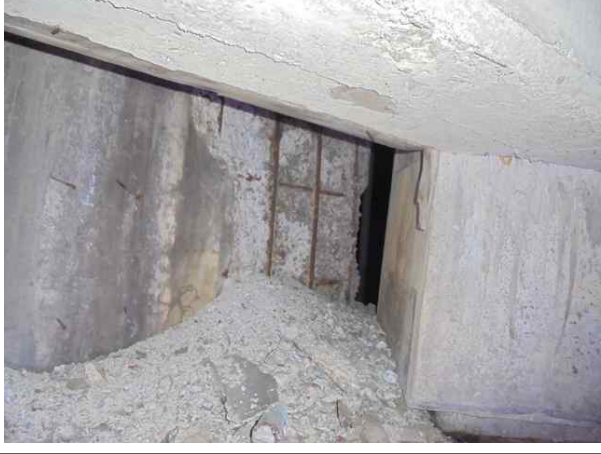
| <p>교대 A1 홍벽 파손 및 철근노출</p> | <p>교대 A2 홍벽 파손 및 철근노출</p> |

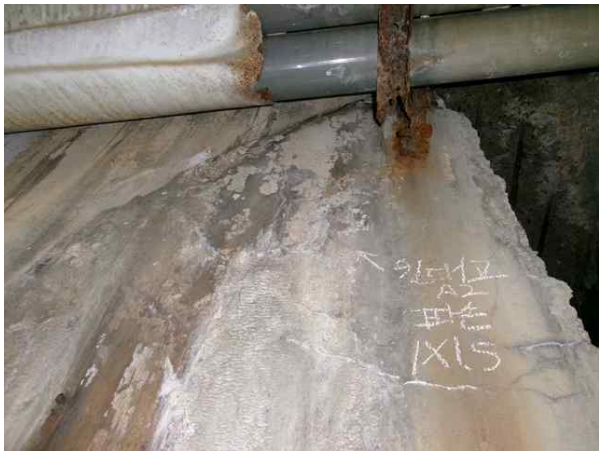
| <p>교대 A1 흉벽 파손, 백태</p> | <p>교대 A2 흉벽 파손</p> |

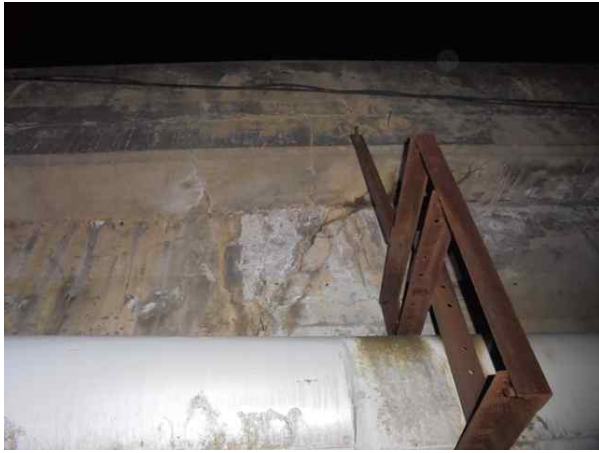
| <p>교대 A1 날개벽 파손</p> | <p>교대 A2 구체 재료분리</p> |

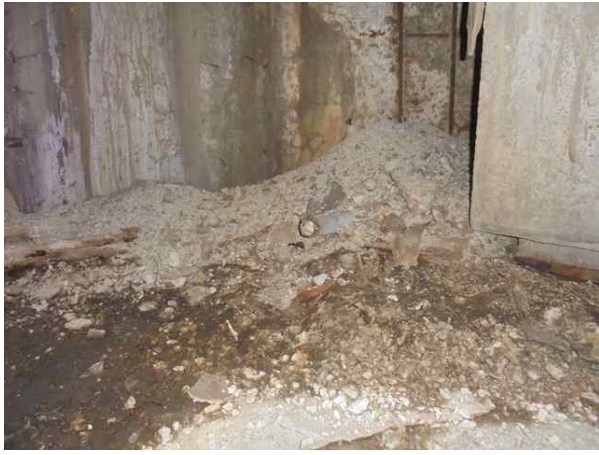
| <p>교대 A1 폐콘크리트 퇴적</p> | <p>교대 A2 폐콘크리트 퇴적</p> |

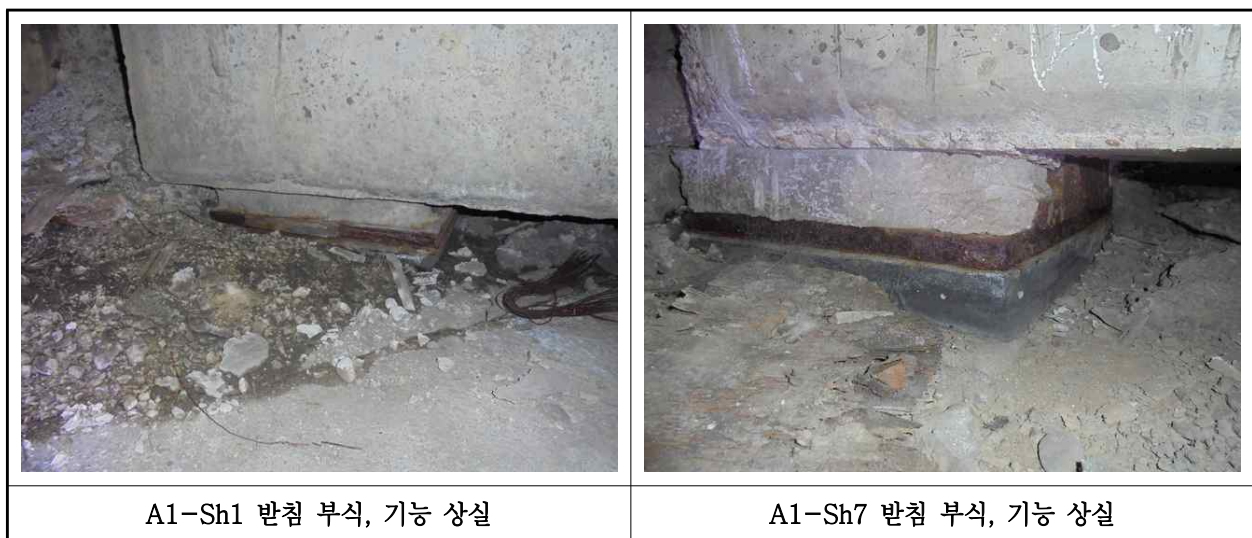
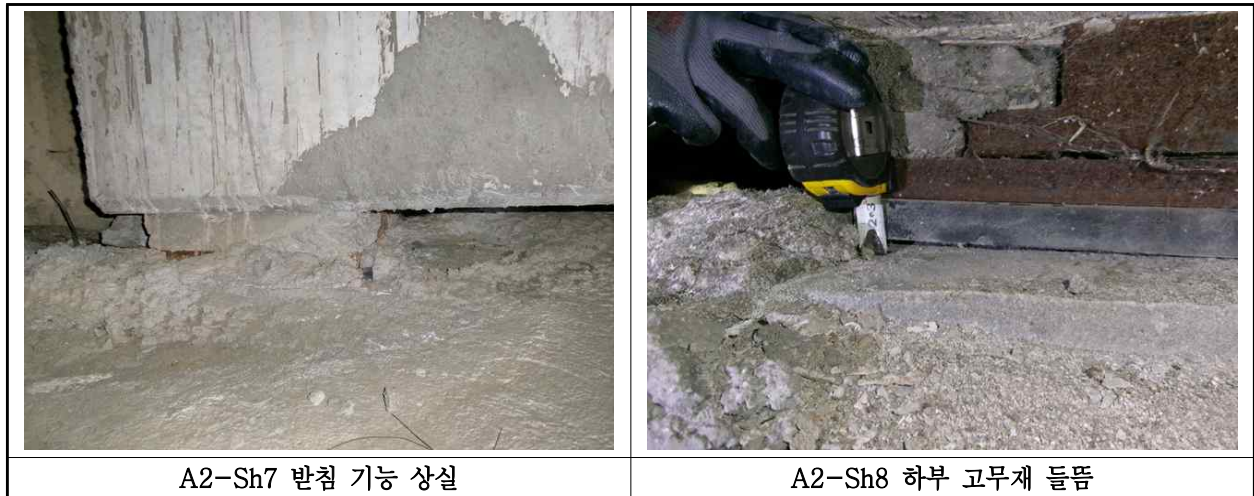
【사진 5.3.11】 교량받침 손상현황

- 교량받침에 대한 현장조사 결과, 받침부식 및 기능상실, 하부 고무재 들뜸 등의 손상이 발생한 것으로 조사되었다.

- 교량받침에 발생한 받침의 기능상실은 받침의 기능인 상부구조의 신축거동을 할수 없는 상태를 말하며, 손상의 원인은 공용년수 증가로 인한 본체의 부식 및 노후화로 판단된다. 따라서 교량받침의 기능성 및 사용성 향상을 위한 교량받침의 교체가 필요한 것으로 판단된다.

- 교량받침은 현재 본체 부식 및 노후화로 인해 가동이 불능상태로 확인되었으며, 받침의 기능성 및 사용성 향상을 위해 교량받침의 교체가 필요한 상태이다.

| 구분 | 손상 내용 | 단위 | 물량 | 개소 | 보수방안 | 우선 순위 |
|---|---|---|---|---|---|---|
| 교량받침 | 받침 부식 | EA | 8 | — | 받침교체 | 1순위 |

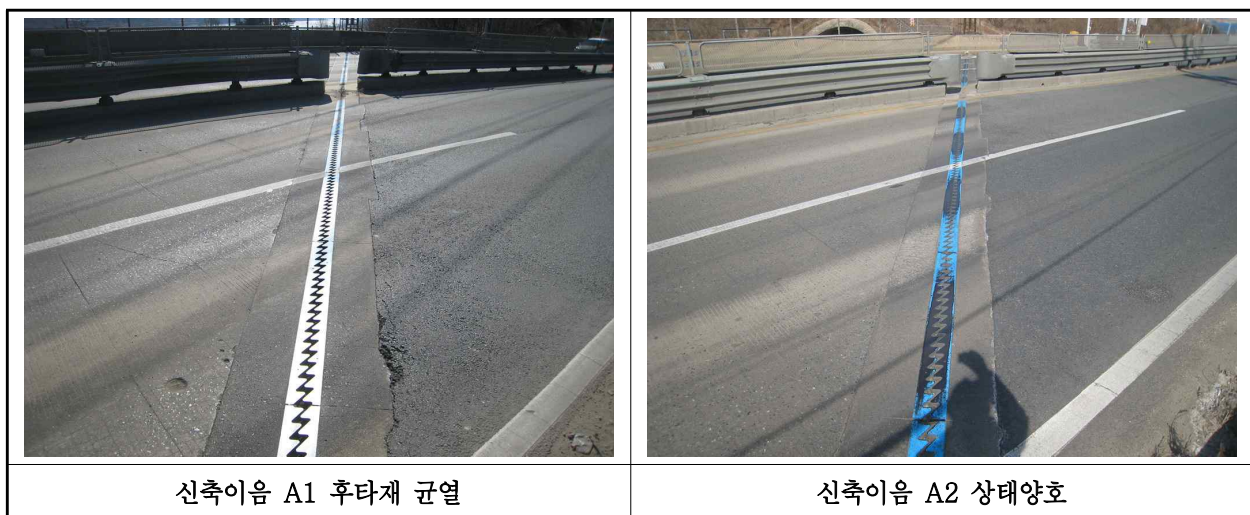
【사진 5.3.15】 신축이음장치 손상현황

- 신축이음 현장조사 결과, 본체는 양호이며, 후타재 균열이 일부 구간에서 확인되었다.

- 신축이음은 대체로 손상이 없는 양호한 상태이나, 일부 구간에서 경미한 후타재 균열 손상이 발생한 것으로 조사되었으며, 손상부에 대해서는 시급한 보수보다는 주기적인 점검을 통한 손상의 진전여부 확인 등의 유지관리가 요구된다.

| 구분 | 손상 내용 | 단위 | 물량 | 개소 | 보수방안 | 우선 순위 |
|---|---|---|---|---|---|---|
| 신축이음 | 후타재 균열 | m | 1.1 | 3 | 표면처리 | 3순위 |

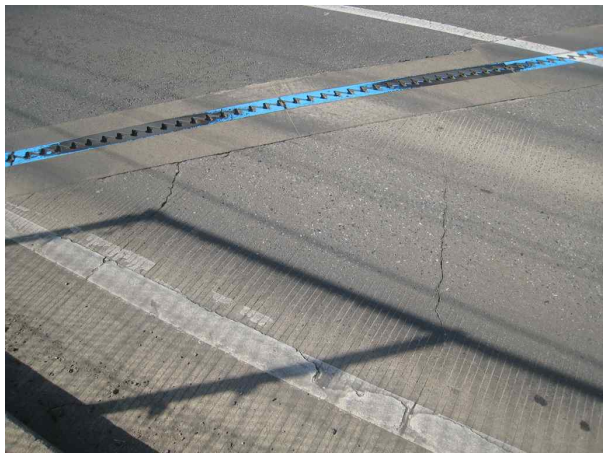
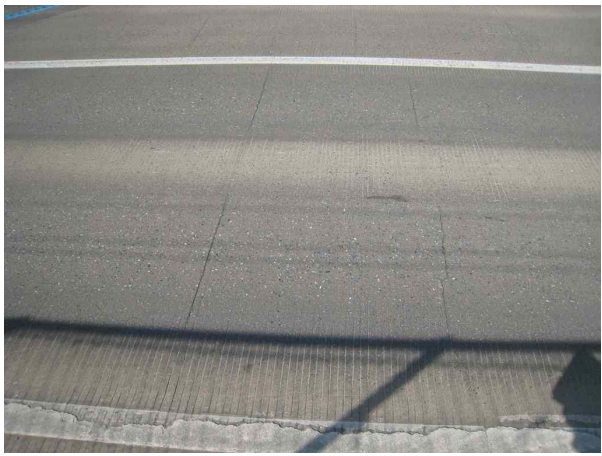
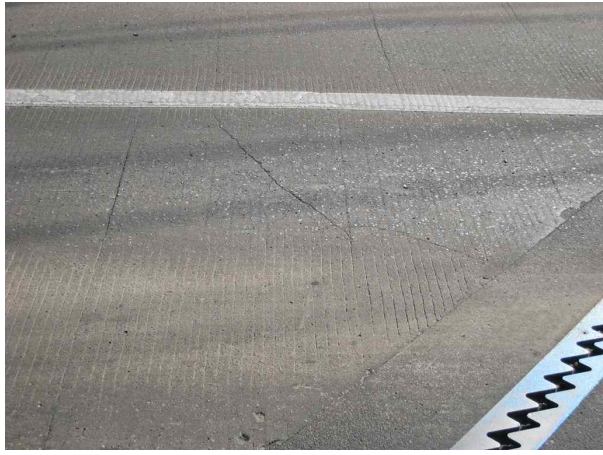
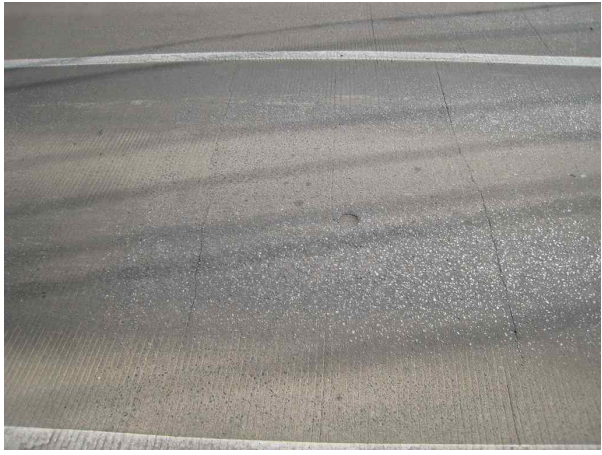
| 교면포장 S1 포장부 균열 | 교면포장 S1 포장부 균열 |

- 교면포장의 현장조사 결과, 국부적으로 포장부 균열이 발생하였으며, 기 발생한 손상은 초기 건조수축, 온도변화, 차량의 운하중 등에 의한 손상으로 판단되며, 주행차량의 안전성 확보 및 2차 손상 발생 방지를 위해 부분보수 및 지속적인 주의관찰이 요구된다.

| 구분 | 손상 내용 | 단위 | 물량 | 개소 | 보수방안 | 우선 순위 |
|---|---|---|---|---|---|---|
| 교면포장 | 포장 균열 | m | 89.0 | 26 | 표면처리 | 3순위 |

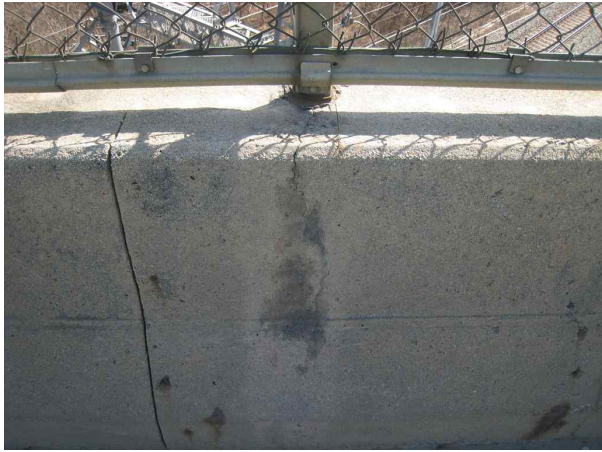
| 방호벽 S1 균열(Cw=0.3mm미만) | 방호벽 S1 콘크리트 박리 |

- 방호벽에 발생한 균열(폭0.3mm미만), 시공불량(철근노출), 콘크리트 박리, 철재난간 변형은 초기 건조수축, 온도변화, 시공미흡, 외부 충격 등에 의한 손상으로 부재의 내구성 확보를 위한 표면처리, 단면보수 및 정비 등을 실시하는 것이 바람직하다.

| 구분 | 손상 내용 | 단위 | 물량 | 개소 | 보수방안 | 우선 순위 |
|---|---|---|---|---|---|---|
| 방호벽 | 균열(0.3mm미만) | m | 3.5 | 7 | 표면처리 | 3순위 |

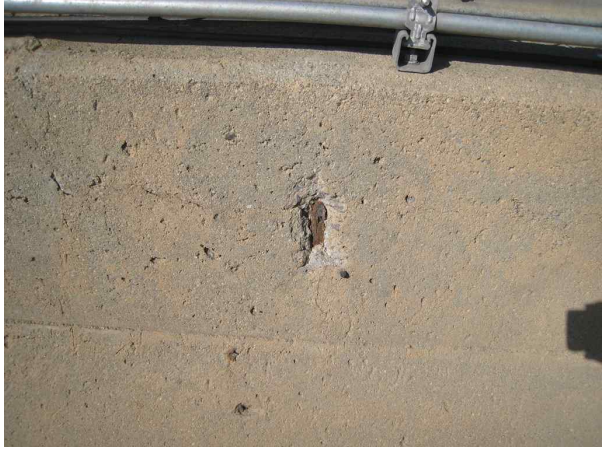
| 방호벽 S1 박리 및 철근노출 | 중앙분리대 S1 철재난간 변형(L=1.0m) |

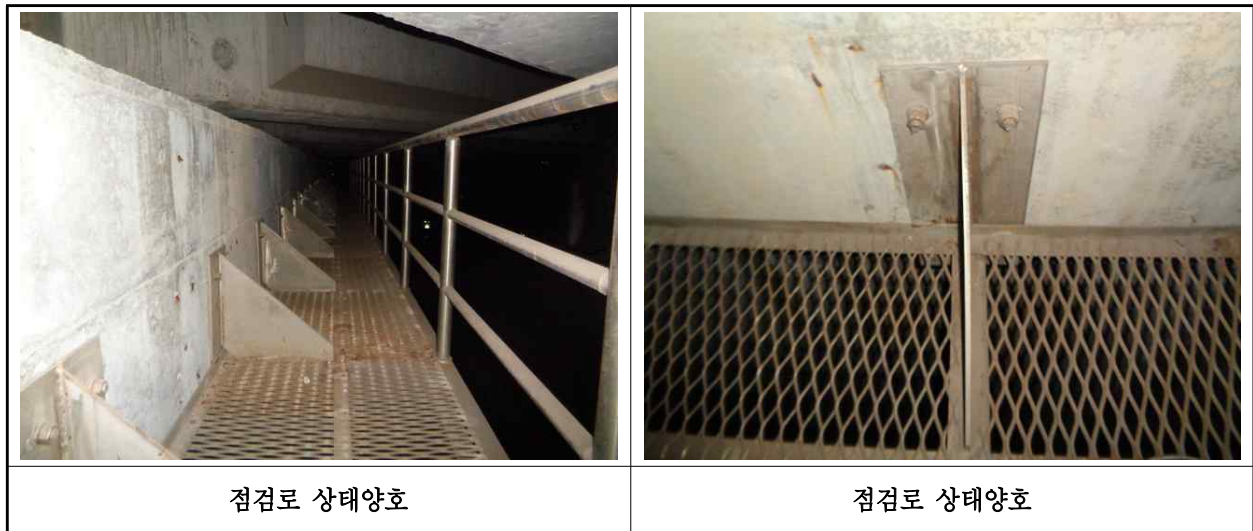
【사진 40.3.24】 교량 점검시설 손상현황

- 점검시설은 현재 양호한 상태로 확인되었으며, 주기적인 점검을 통한 손상의 발생여부 확인 등의 유지관리가 요구된다.
