## 6. 하색교

### 6.1 시설물의 개요

본 시설물은 국도46호선상의 경기도 가평군 가평읍 하색리에 위치한 3중 도로교량으로서, 총 연장 45.0m, 폭 20.0m로 시공되었으며, 1980년 12월에 준공되어 약 43년이 경과된 시설물이다.

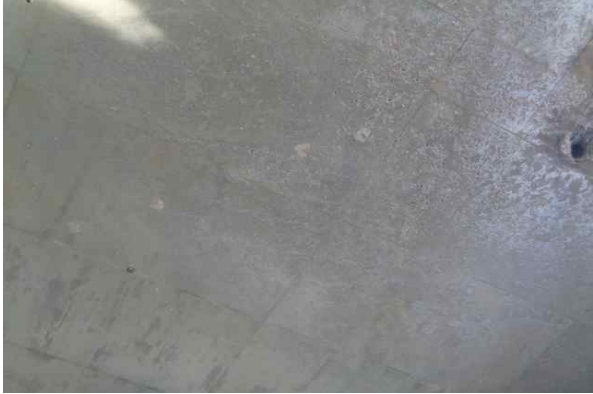
| 바닥판 하면 서울방향 S1 균열(Cw=0.3mm미만) | 바닥판 하면 서울방향 S1 균열부백태(0.1×0.5) |

- 바닥판 하면에 발생한 균열, 백태, 균열부백태, 재료분리, 박락, 박리, 충분리, 철근노출, 망상 균열 및 백태, 강판 보강재 부식은 건조수축 및 온도변화, 우수유입, 다짐불량, 시공미흡, 장기공용으로 인한 손상, 피복부족 등에 의한 손상으로 내구성 확보 차원에서 표면처리, 단면보수, 도장보수, 방청 및 단면보수 등의 보수를 실시하는 것이 필요하다.
- 바닥판 하면에 발생한 기 손상인 백태, 충분리, 강판보강부 부식의 경우 금회 보수를 실시할 예정으로 차기 점검시 보수를 실시한 곳에 대한 확인이 필요할 것으로 판단된다.

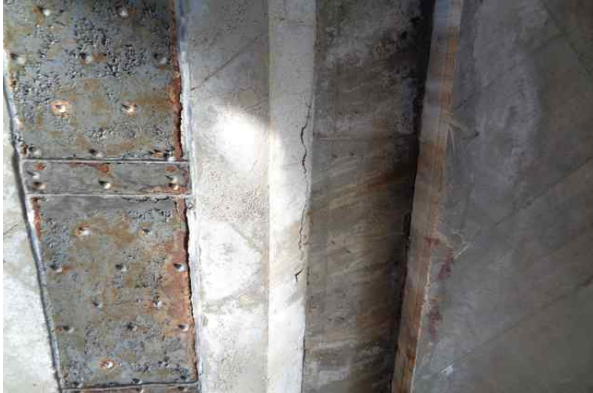
| 바닥판 하면 서울방향 S2 박리(0.1×0.2) | 바닥판 하면 서울방향 S2 백태(0.3×10.0) |

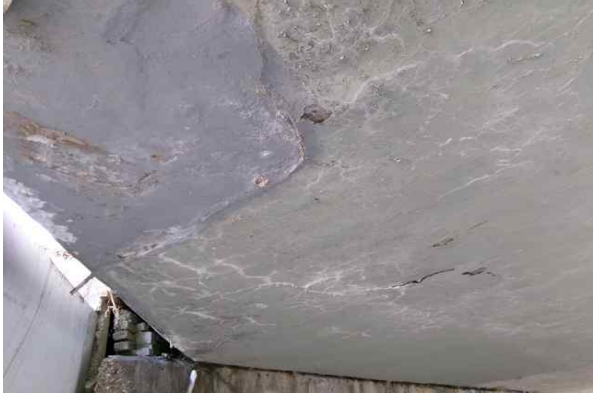
| 바닥판 하면 서울방향 S3 망상균열 및 백태(1.0×1.5) | 바닥판 하면 서울방향 S3 보수부 박락(4.0×1.0) |

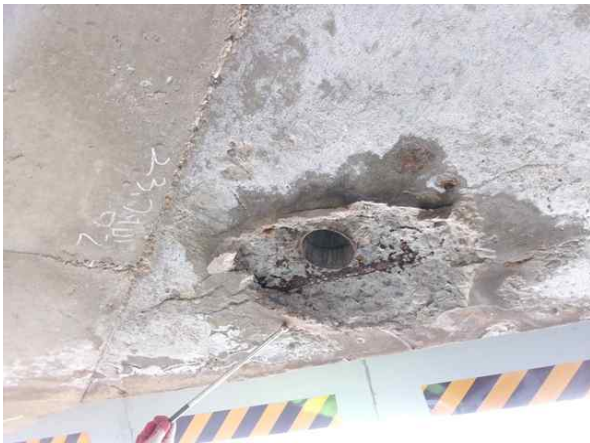
| 바닥판 하면 서울방향 S3 파손 및 철근노출(0.5×0.5) | 바닥판 하면 춘천방향 S1 철근노출(1.0×0.25) |

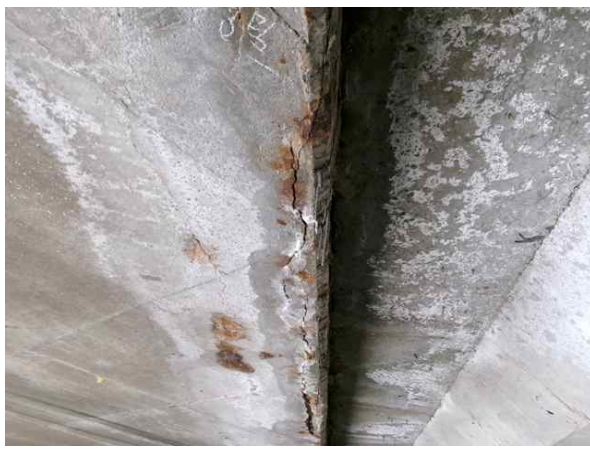
| 바닥판 하면 춘천방향 S2 보수 실시 | 바닥판 하면 춘천방향 S3 층분리(0.5×5.0) |

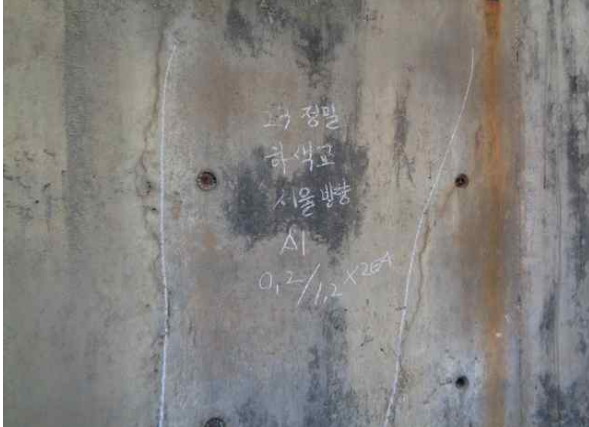
| 서울방향 교대 A1 균열( $C_w=0.3\text{mm}$ 미만) | 서울방향 교대 A1 침식( $0.1 \times 3.0$ ) |

- 교대에 조사된 균열(폭0.3mm미만,이상), 침식, 파손, 재료분리, 누수 및 백태는 건조수축 및 온도변화, 다짐불량, 시공미흡, 우수유입, 수분침투, 장기공용으로 인한 손상 등에 의한 손상으로 판단되며, 부재의 내구성 확보 및 2차부재 손상 방지를 위해 표면처리, 주입보수, 단면보수 등의 보수를 실시하는 것이 필요하다.
- 교대에 발생한 기 손상인 층분리, 파손 및 철근노출, 박락, 침식, 백태 및 표면박리의 경우 금회 춘천방향 교대 A1, A2에 대해 보수를 실시할 예정으로 차기 점검시 보수를 실시한 곳에 대한 확인이 필요할 것으로 판단된다.

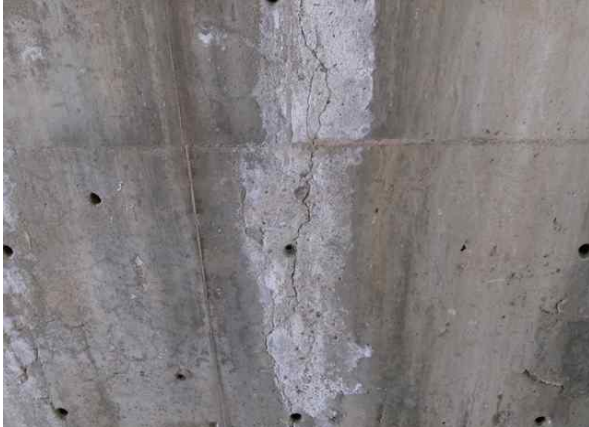
| 서울방향 교대 A2 균열( $C_w=0.3\text{mm}$ 이상) | 서울방향 교대 A2 재료분리( $0.3 \times 0.5$ ) |

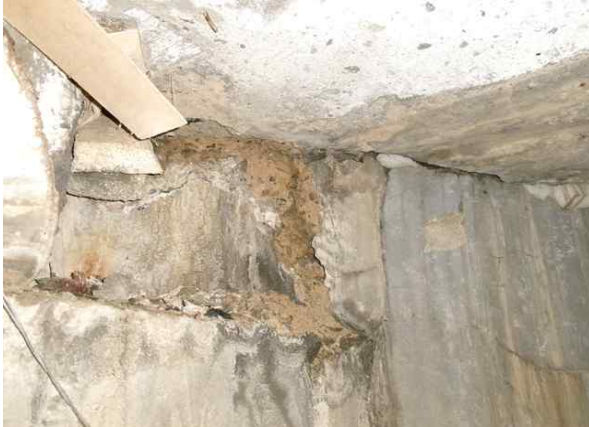
| 서울방향 교대 A2 파손( $0.5 \times 0.5$ ) | 서울방향 교대 A2 누수 및 백태( $1.0 \times 9.0$ ) |

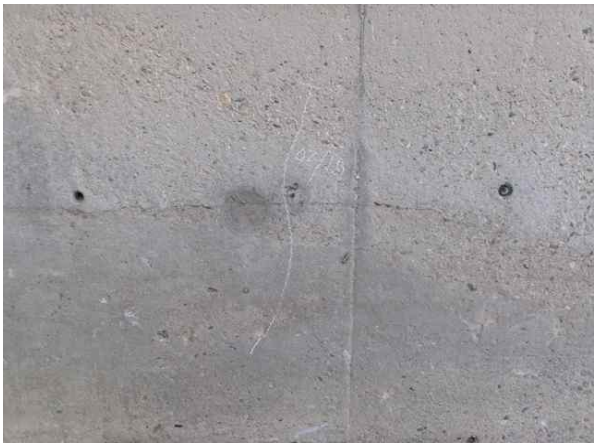
| 교각 P2 균열( $C_w=0.3\text{mm}$ 미만) | 교각 P1 균열( $C_w=0.3\text{mm}$ 이상) |

- 교각에 대한 현장조사 결과 균열(폭0.3mm미만,이상), 망상균열, 철근노출, 재료분리, 침식, 박리, 파손은 시공초기 건조수축, 온도변화, 거푸집 조기탈형, 다짐불량, 시공미흡, 우수유입, 수분침투, 장기공용으로 인한 손상, 피복부족 등에 의한 손상으로 판단되며, 부재의 내구성 확보 및 2차부재 손상 방지를 위해 표면처리, 단면보수, 주입보수, 단면보수 및 방청 등의 보수를 실시하는 것이 필요하다.

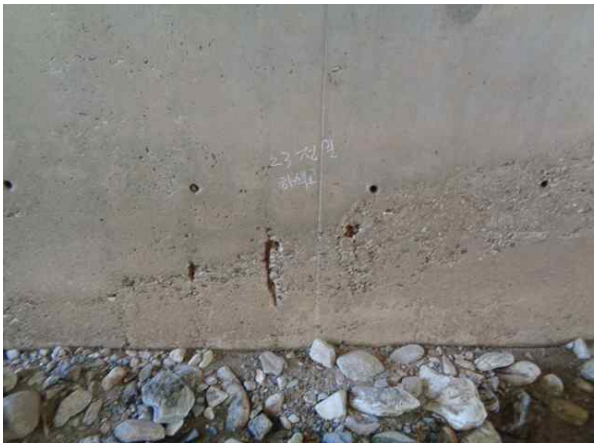
| 교각 P1 철근노출( $0.5 \times 0.6$ ) | 교각 P2 파손 ( $0.1 \times 0.1 \times 2\text{EA}$ ) |

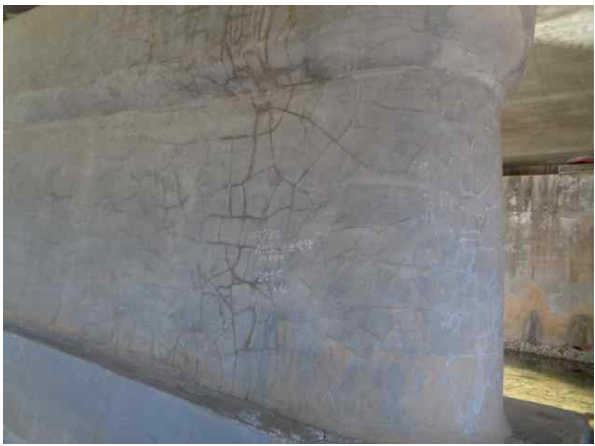
| 교각 P1 망상균열( $2.0 \times 4.0$ ) | 교각 P1 침식( $1.0 \times 5.0$ ) |

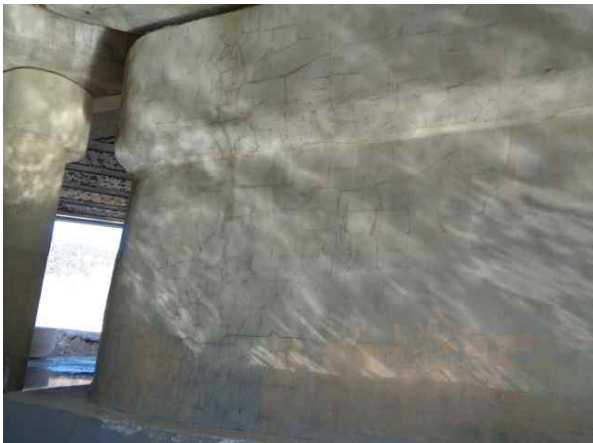
| 교각 P2 망상균열 (2.0 × 4.0) | 교각 P2 박리 (2.0 × 0.3) |

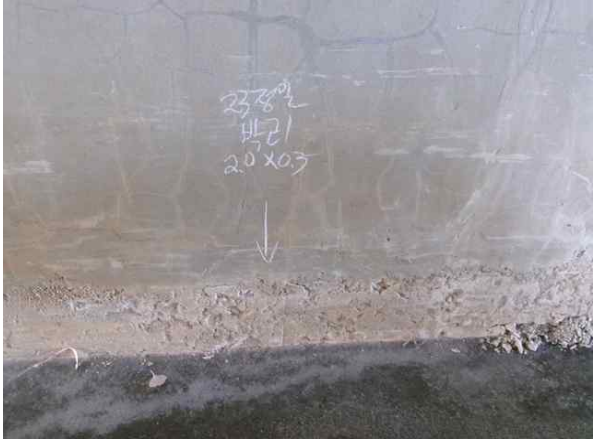
| 교각 P2 박리 (2.0 × 0.3) | 교각 P2 망상균열 (1.0 × 2.5) |

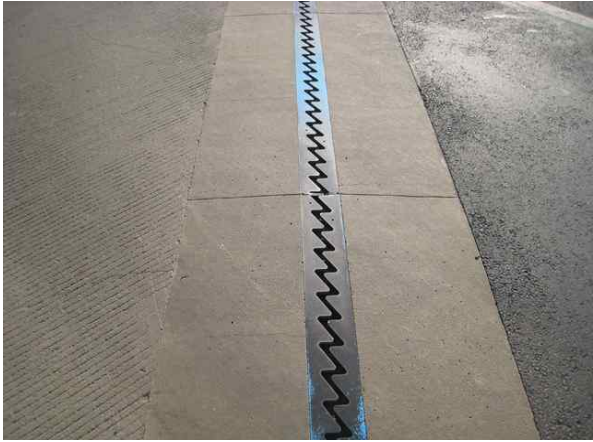
| 서울방향 신축이음 A1 후타재 균열( $C_w=0.3\text{mm}$ 미만) | 춘천방향 신축이음 A1 토사 퇴적( $1.0 \times 2.0$ ) |

- 신축이음에 조사된 후타재 균열, 토사 퇴적은 초기 건조수축, 차량 통행하중 및 충격, 장기 공용으로 인한 손상으로 판단되며 부재의 내구성 확보 및 2차부재 손상 방지를 위해 표면처리, 정비 등의 보수를 실시하는 것이 필요하다.

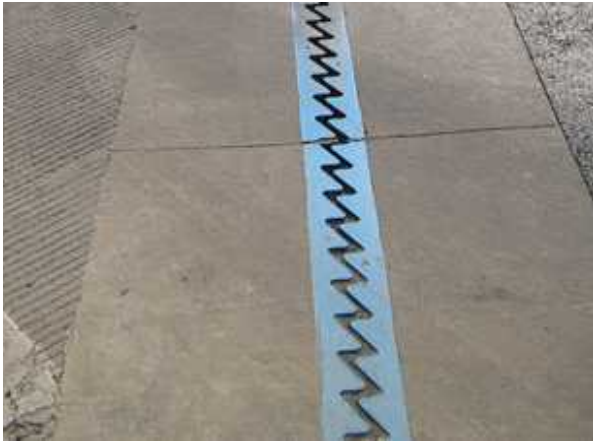
| 서울방향 신축이음 A1 토사 퇴적( $0.5 \times 1.0$ ) | 춘천방향 신축이음 A2 토사 퇴적( $1.0 \times 3.0$ ) |

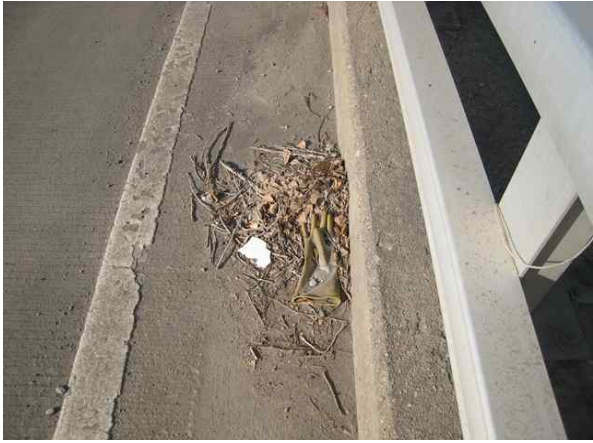
| 서울방향 배수시설 S2 배수구 막힘(1EA) | 서울방향 배수시설 S3 배수관 파손(1EA) |

- 배수시설에 조사된 배수구 막힘, 배수관 길이부족, 배수관 파손의 경우, 시공 미흡, 공용기간 경과 및 차량통행 등에 의한 원인으로 추가적인 이물질퇴적, 체수, 배수관 부식 등의 손상이 발생할 수 있으므로, 정비(청소 및 재설치)를 통한 유지관리가 필요하다.

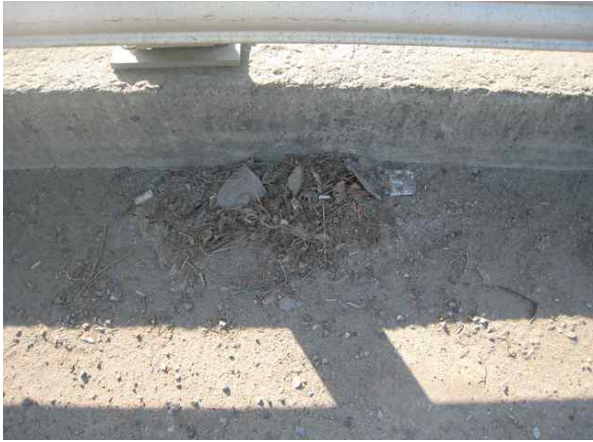
| 춘천방향 배수시설 S2 배수구 막힘(1EA) | 서울방향 배수시설 S1 배수관 길이부족(1EA) |

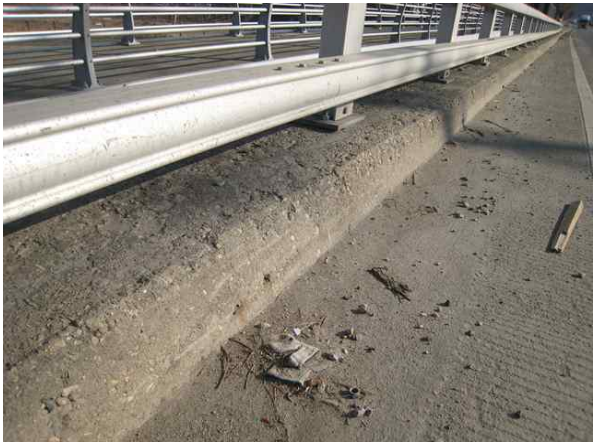
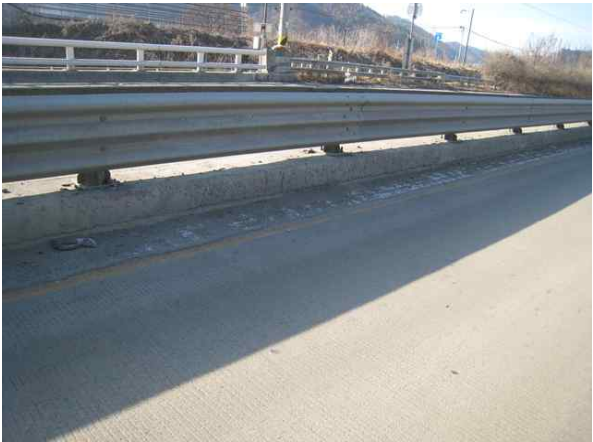
| 춘천방향 연석 S1 표면열화(0.3×15.0) | 춘천방향 연석 S1 표면열화(0.3×15.0) |

- 난간 및 연석에 발생한 연석부 표면열화는 초기 건조수축, 온도변화, 장기 공용 등에 의한 손상으로 부재의 내구성 확보를 위한 주입보수 및 단면보수를 실시하는 것이 필요하다.
- 난간 및 연석에 발생한 기 손상인 균열, 연석부 표면열화의 경우 금회 보수를 실시할 예정으로 차기 점검시 보수를 실시한 곳에 대한 확인이 필요할 것으로 판단된다.

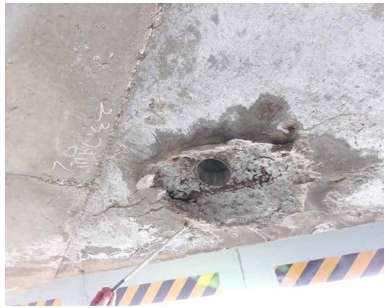
| ① 바닥판 하면 파손 및 철근노출 - 진전 여부확인 | ② 바닥판 하면 층분리 - 진전 여부확인 | ③ 하부구조 박락 및 철근노출 - 진전 여부확인 |

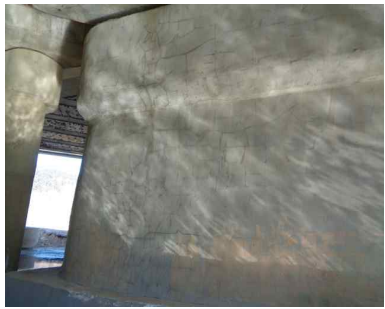
| ④ 하부구조 망상균열 - 진전 여부확인 | ⑤ 신축이음 후타재 균열 - 진전 여부확인 | ⑥ 교면포장 망상균열 - 진전 여부확인 |
