# 국도37호선 천안1교 등 6개소 정밀안전점검용역

## 외관조사망도 ( 하색교 )

의정부국토관리사무소

(주)명성엔지니어링

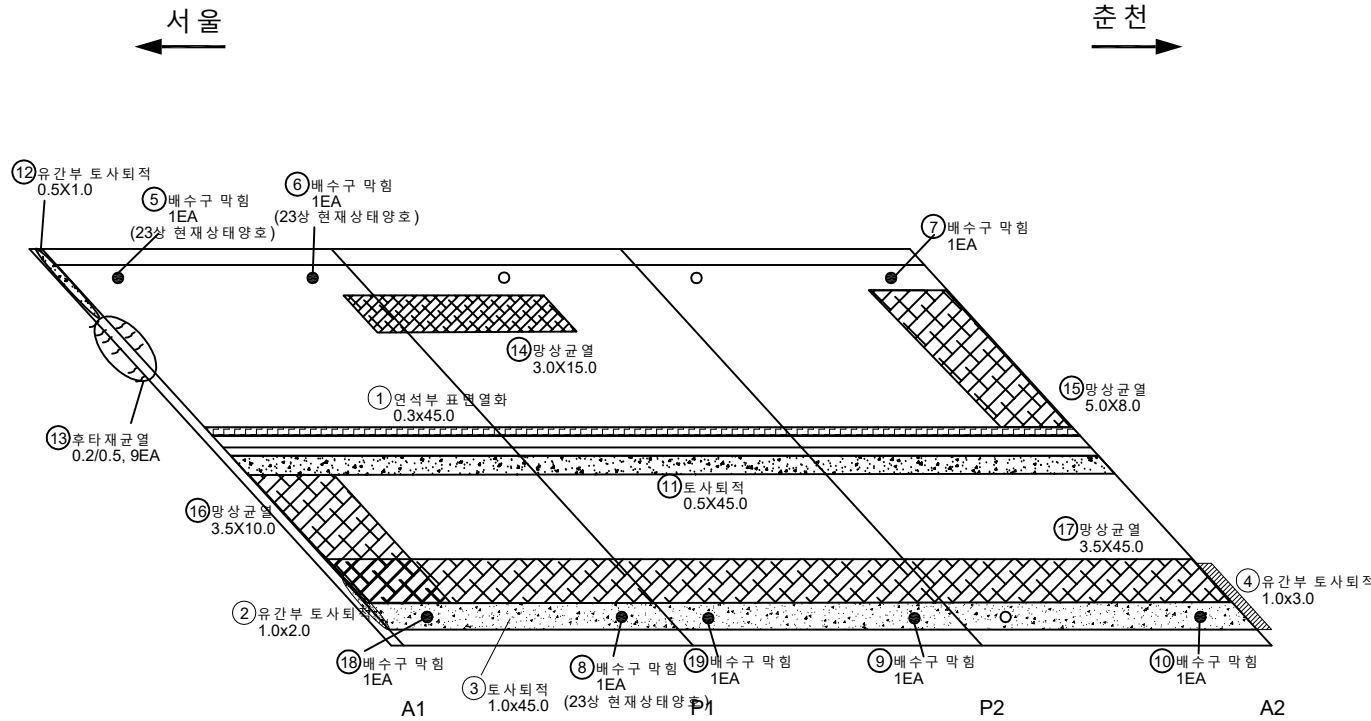
| | | | 하색교 바닥판상면 S1~S3 |

| 번호 | 발생<br>년도 | 부재 | 손상내용 | 손상현황 | | | | | | | 비 고 |
|---|---|---|---|---|---|---|---|---|---|---|---|
| 1 | 13년 | 중면도 | 연석부 표면열화 | | 0.3 | 45.0 | 13.50 | ㎡ | 1 | 13.50 | |
| 2 | 13년 | 신축이음 | 유간부 토사퇴적 | | 1.0 | 2.0 | 2.00 | ㎡ | 1 | 2.00 | |
| 3 | 13년 | 교면포장 | 토사퇴적 | | 1.0 | 45.0 | 45.00 | ㎡ | 1 | 45.00 | |
| 4 | 13년 | 신축이음 | 유간부 토사퇴적 | | 1.0 | 3.0 | 3.00 | ㎡ | 1 | 3.00 | |
| 5 | 19년 | 배수시설 | 배수구 막힘 | | | | 1.00 | EA | 1 | 1.00 | |
| 11 | 19년 | 교면포장 | 토사퇴적 | | 0.5 | 45.0 | 22.50 | ㎡ | 1 | 22.50 | |
| 13 | 19년 | 신축이음 | 후타재 균열 | 0.2 | 0.5 | | 0.50 | m | 9 | 4.50 | |
| 14 | 23상 | 교면포장 | 망상균열 | | 3.0 | 15.0 | 45.00 | ㎡ | 1 | 45.00 | |
| 15 | 23상 | 교면포장 | 망상균열 | | 5.0 | 8.0 | 40.00 | ㎡ | 1 | 40.00 | |
| 16 | 23상 | 교면포장 | 망상균열 | | 3.5 | 10.0 | 35.00 | ㎡ | 1 | 35.00 | |
| 17 | 23상 | 교면포장 | 망상균열 | | 3.5 | 45.0 | 157.50 | ㎡ | 1 | 157.50 | |

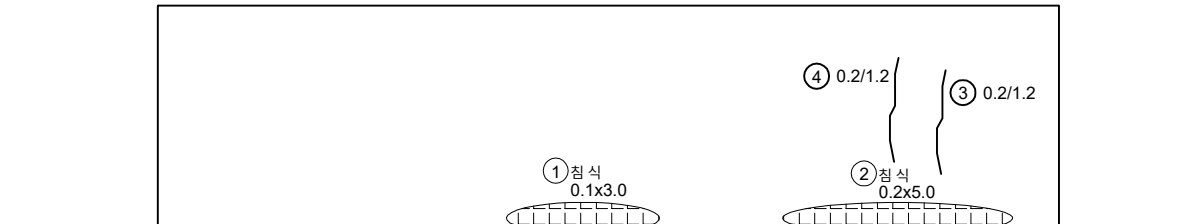
| | | | 하색교 교대 A1(서울방향) |

| 번호 | 발생<br>년도 | 부재 | 손상내용 | 손상현황 | | | | | | | 비고 |
|---|---|---|---|---|---|---|---|---|---|---|---|
| 1 | 13년 | 교대 | 침식 | | 0.1 | 3.0 | 0.30 | m <sup>2</sup> | 1 | 0.30 | |
| 2 | 13년 | 교대 | 침식 | | 0.2 | 5.0 | 1.00 | m <sup>2</sup> | 1 | 1.00 | |
| 3 | 19년 | 교대 | 균열(0.3mm미만) | 0.2 | 1.2 | | 1.20 | m | 1 | 1.20 | |
| 4 | 23상 | 교대 | 균열(0.3mm미만) | 0.2 | 1.2 | | 1.20 | m | 1 | 1.20 | |

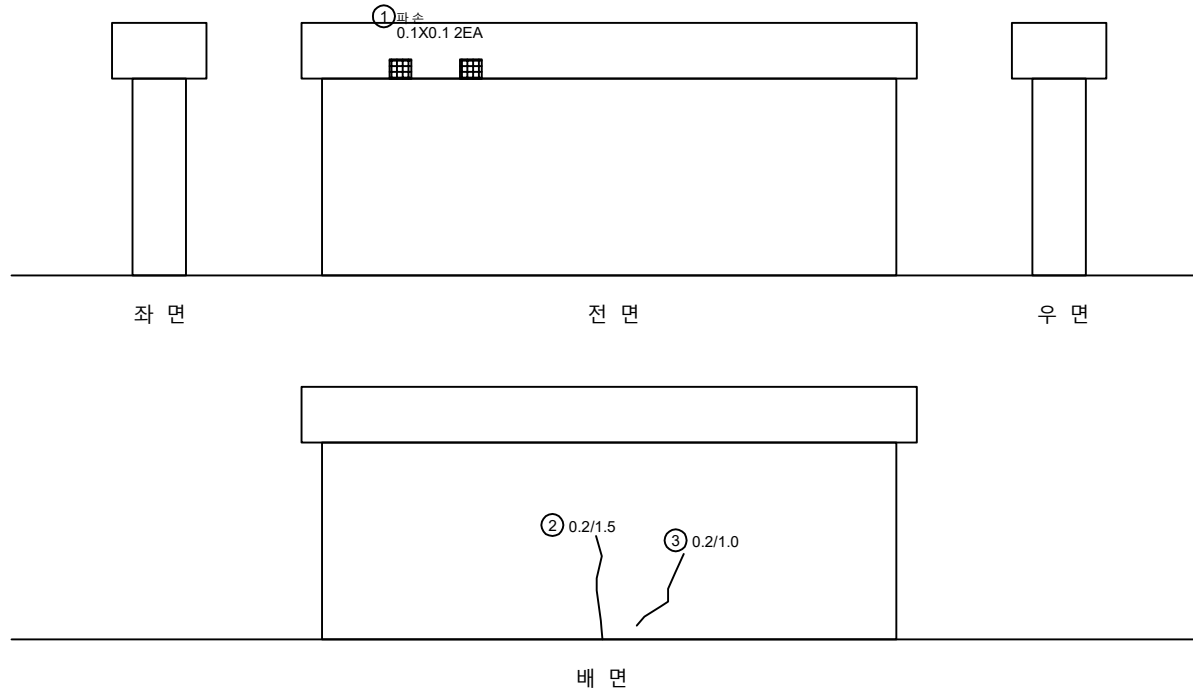
| | | | 하색교 교각 P2 (서울방향) |

| 번호 | 발생<br>년도 | 부재 | 손상내용 | 손상현황 | | | | | | 비 고 | |
|---|---|---|---|---|---|---|---|---|---|---|---|
| 1 | 19년 | 교각 | 파손 | | 0.1 | 0.1 | 0.01 | m <sup>2</sup> | 2 | 0.02 | |
| 2 | 19년 | 교각 | 균열(0.3mm미만) | 0.2 | 1.5 | | 1.50 | m | 1 | 1.50 | 정밀조사 |
| 3 | 19년 | 교각 | 균열(0.3mm미만) | 0.2 | 1.0 | | 1.00 | m | 1 | 1.00 | |

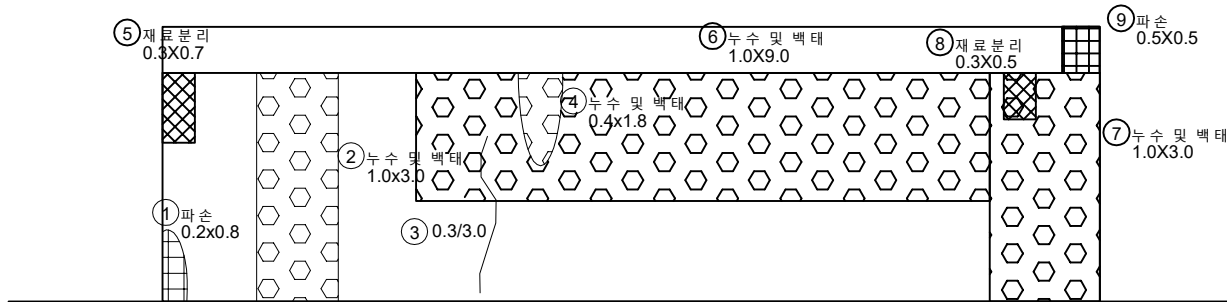
| | | | 하색교 교대 A2(서울방향) |

| 번<br>호 | 발생<br>년도 | 부재 | 손상내용 | 손상현황 | | | | | | | 비 고 |
|---|---|---|---|---|---|---|---|---|---|---|---|
| 1 | 13년 | 교대 | 파손 | | 0.2 | 0.8 | 0.16 | m <sup>2</sup> | 1 | 0.16 | |
| 2 | 13년 | 교대 | 누수 및 백태 | | 1.0 | 3.0 | 3.00 | m <sup>2</sup> | 1 | 3.00 | |
| 3 | 13년 | 교대 | 균열(0.3mm이상) | 0.3 | 3.0 | | 3.00 | m | 1 | 3.00 | |
| 4 | 13년 | 교대 | 누수 및 백태 | | 0.4 | 1.8 | 0.72 | m <sup>2</sup> | 1 | 0.72 | |
| 5 | 19년 | 교대 | 재료분리 | | 0.3 | 0.7 | 0.21 | m <sup>2</sup> | 1 | 0.21 | |
| 6 | 19년 | 교대 | 누수 및 백태 | | 1.5 | 9.0 | 13.50 | m <sup>2</sup> | 1 | 13.50 | |
| 7 | 19년 | 교대 | 누수 및 백태 | | 1.0 | 3.0 | 3.00 | m <sup>2</sup> | 1 | 3.00 | |
| 8 | 23상 | 교대 | 재료분리 | | 0.3 | 0.5 | 0.15 | m <sup>2</sup> | 1 | 0.15 | |
| 9 | 23상 | 교대 | 파손 | | 0.5 | 0.5 | 0.25 | m <sup>2</sup> | 1 | 0.25 | |

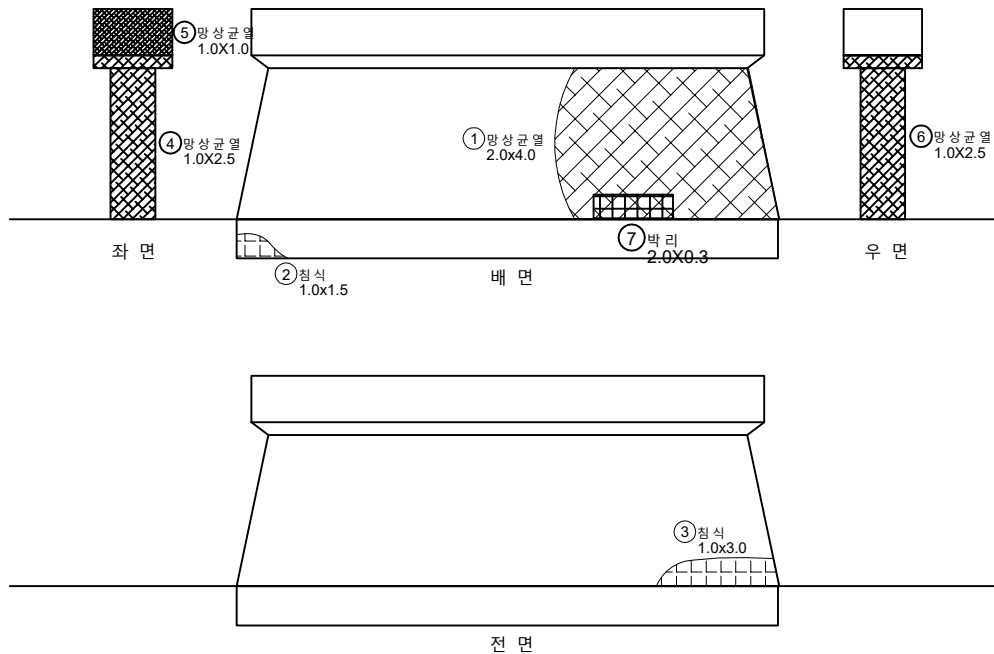
| | | | 하색교 교각 P2 (춘천방향) |

| 번호 | 발생<br>년도 | 부재 | 손상내용 | 손상현황 | | | | | | | 비 고 |
|---|---|---|---|---|---|---|---|---|---|---|---|
| 1 | 13년 | 교각 | 양상균열 | | 2.0 | 4.0 | 8.00 | m | 1 | 8.00 | |
| 2 | 13년 | 교각 | 침식 | | 1.0 | 1.5 | 1.50 | m | 1 | 1.50 | |
| 3 | 13년 | 교각 | 침식 | | 1.0 | 3.0 | 3.00 | m | 1 | 3.00 | |
| 4 | 19년 | 교각 | 양상균열 | | 1.0 | 2.5 | 2.50 | m | 1 | 2.50 | |
| 5 | 19년 | 교각 | 양상균열 | | 1.0 | 1.0 | 1.00 | m | 1 | 1.00 | |
| 6 | 19년 | 교각 | 양상균열 | | 1.0 | 2.5 | 2.50 | m | 1 | 2.50 | |
| 7 | 23상 | 교각 | 박리 | | 2.0 | 0.3 | 0.60 | m | 1 | 0.60 | |
