# 1. 천안1교

## 1.1 시설물의 개요

본 시설물은 국도 37호선에 위치한 총 연장 40.0m, 폭 10.5m의 3중 도로교량으로서, 행정구역상 경기도 가평군 설악면 천안리에 위치하며, 1992년 01월에 준공되어 약 31년 동안 공용 중이다. 교량형식은 라멘(RA)형식으로 구성되어 있다.

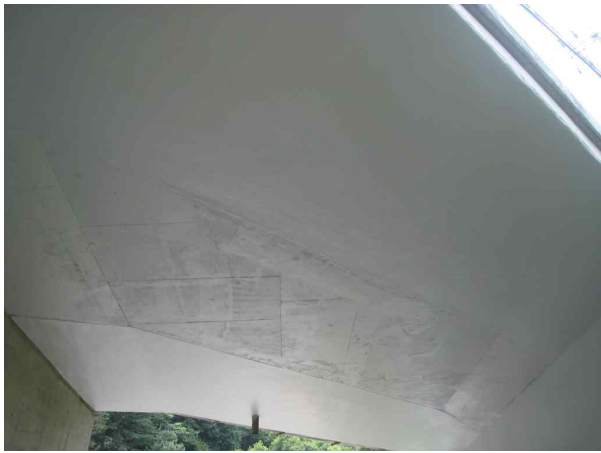
| 바닥판 전구간 전경 | S1 보수부 전경 - 상태양호 |

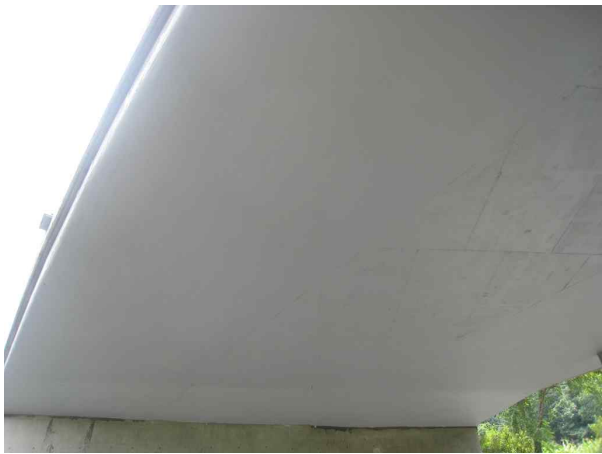
| S2 보수부 전경 - 상태양호 | S3 보수부 전경 - 상태양호 |

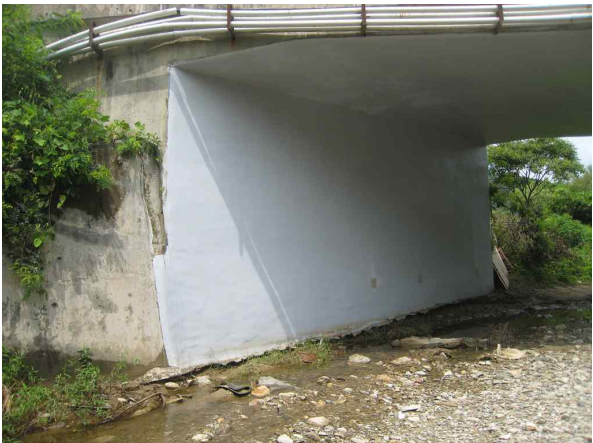
| A1 전경 | A2 보수부 전경 - 상태양호 |

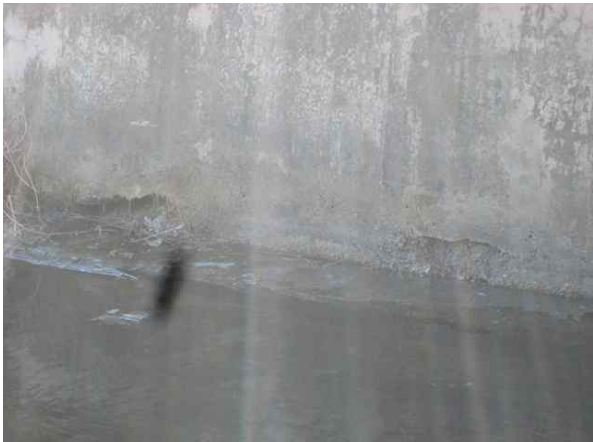
| A1 좌측날개벽 침식 (0.3m×5.0m) | A1 우측날개벽 침식 (0.3m×5.0m) |

- 교대 및 날개벽에 장기공용 및 하천에 의한 침식이 발생한 상태이며, 현장조사시(2월) 갈수기인 상태로 하천의 수위는 낮았으나, 장마철(우기) 하천의 수위 상승으로 인해 손상이 추가 발생할 수 있을 것으로 판단된다. 상기 손상부는 본 교량의 사용성 및 내구성 확보를 위해 단면보수(방청)를 실시하는 것이 바람직 할 것으로 판단된다.
- 교대에 발생한 균열은 초기건조수축 및 장기공용, 우수 등의 복합적인 원인으로 발생한 비구조적인 균열로 즉각적인 보수보다는 주기적인 점검을 실시하는 유지관리 후 손상의 진전 및 추가 손상 발생시 일괄 보수를 실시하는 것이 유리할 것으로 사료된다.
- 금회 교대 A2에 대해 보수를 실시하였으며, 차기 점검시 보수부의 상태에 대한 확인이 필요할 것으로 판단된다.

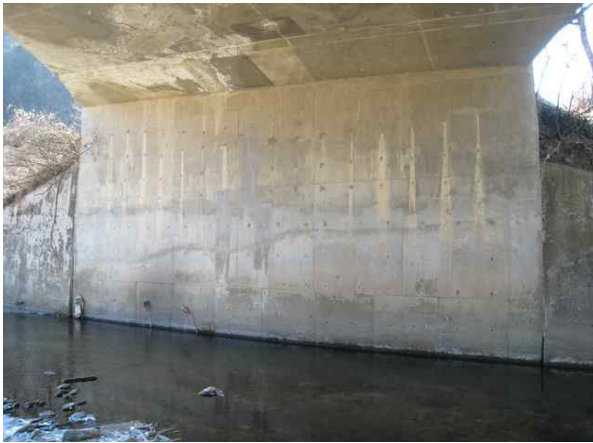
| A1 균열 (폭0.3mm 미만) | — |

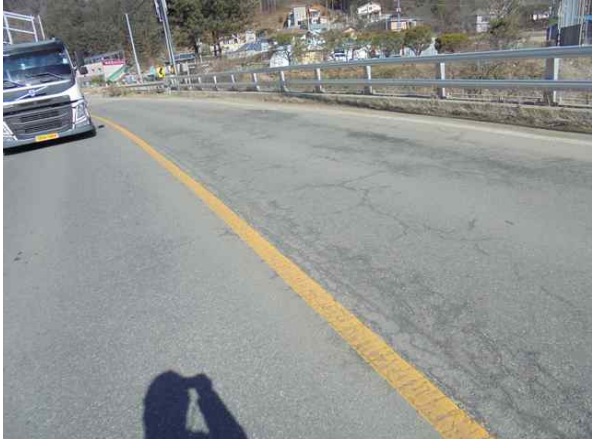
| S2 아스콘 균열 (15.0m) | S2 토사퇴적 (0.5m×15.0m) |

- 교면포장에 발생한 아스콘 균열 및 망상균열은 통행차량의 반복적인 윤하중, 장기공용, 제설제, 우수 등의 복합적인 원인에 의한 손상으로 판단된다. 현재 아스콘 망상균열이 전구간에 걸쳐 발생하였고, 재포장을 실시하는 것이 바람직 할 것으로 판단된다.
- 교면포장에 발생한 토사퇴적은 주기적인 청소를 실시하는 유지관리가 필요하다.

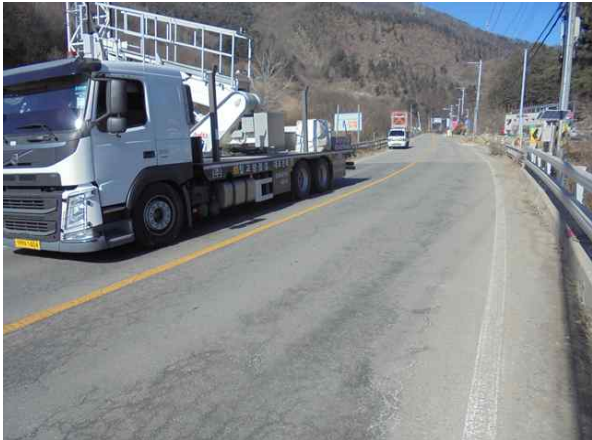
| S3 아스콘 망상균열 (3.0m×10.0m) | S3 아스콘 망상균열 (3.0m×10.0m) |

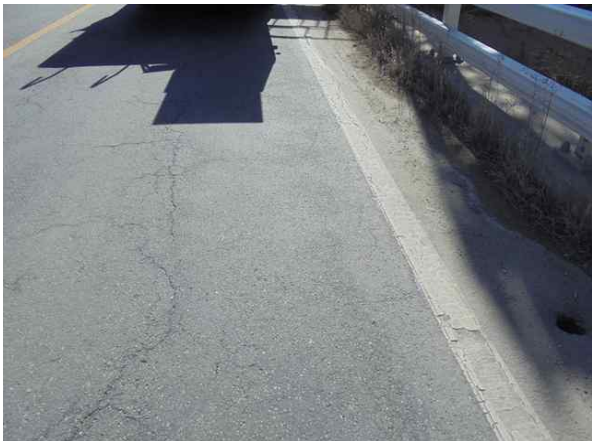
| S3 아스콘 망상균열 (3.0m×10.0m) | S3 토사퇴적 (0.5m×12.5m) |

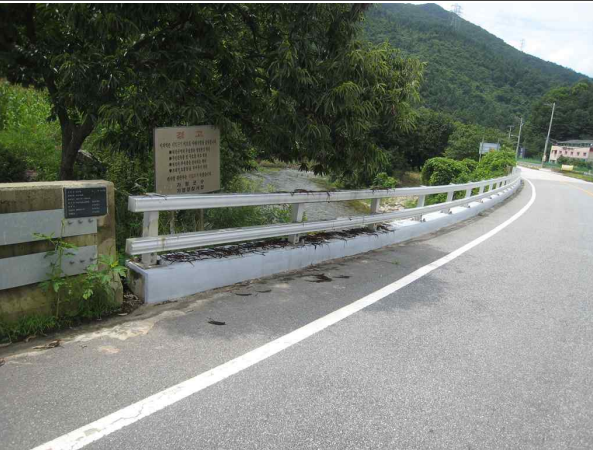
| 난간 보수부 - 상태양호 | — |
