# 1. 천안2교

### 1.1 시설물의 개요

본 시설물은 국도 37호선에 위치한 총 연장 40.0m, 폭 10.5m의 3중 도로교량으로서, 행정구역상 경기도 가평군 설악면 천안리에 위치하며, 1992년 01월에 준공되어 약 31년 동안 공용 중이다. 교량형식은 라멘(RA)형식으로 구성되어 있다.

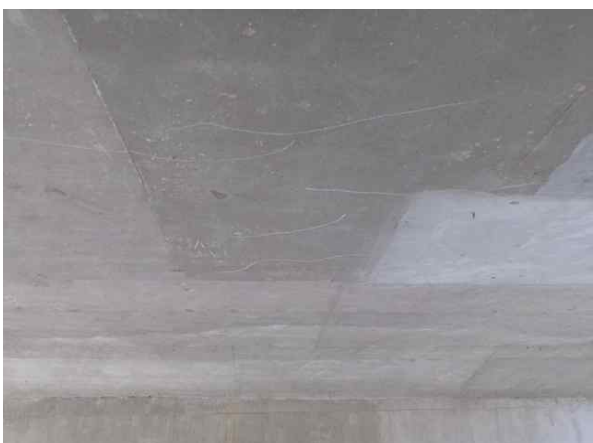
| S1 균열 (CW=0.1mm) | S2 균열 (CW=0.1mm) |

- 바닥판하면에 발생한 균열은 건조수축, 온도변화, 거푸집 조기탈형 등의 복합적인 원인에 의한 비구조적 소수의 미세균열로서 표면보수를 실시하여 내구성 확보가 바람직할 것으로 판단된다. 바닥판하면은 주기적인 점검을 통한 손상의 진전여부 및 발생여부 확인 등의 유지관리가 요구된다.
- 바닥판에 발생한 박리, 파손, 재료분리 등의 단면손상은 시공미흡, 보수미흡, 열화에 의한 손상으로 추정되며, 파손 및 철근노출의 경우 피복부족에 의한 손상으로 손상부는 내구성 확보 차원의 단면보수, 단면보수+방청 등의 유지관리가 요구된다.
- 누수 및 백태의 경우 배수관으로 유입된 우수에 의한 손상으로 백태 보수 등의 조치가 요구되며, 실링 미처리의 경우 구조적인 손상은 아니므로 주의관찰을 요한다.

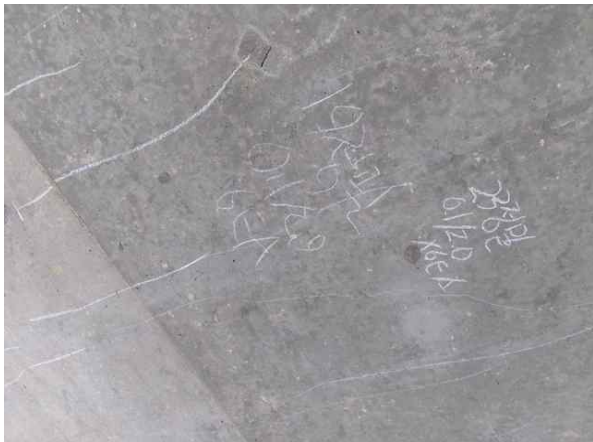
| S2 균열 (CW=0.1mm) | S2 균열 (CW=0.2mm) |

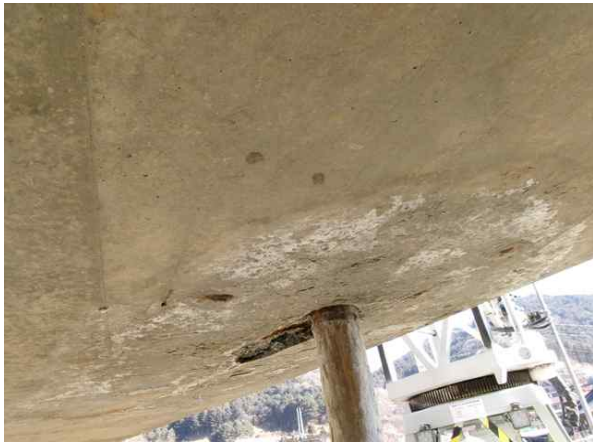
| S2 누수 및 백태 (0.8m×1.8m) | S2 누수 및 백태 (1.5m×1.5m) |

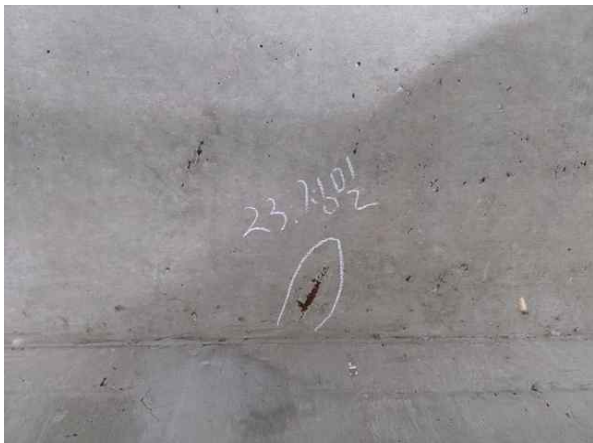
| S2 철근노출 (0.1m×0.1m×2EA) | S2 철근노출 (0.1m×0.1m×2EA) |

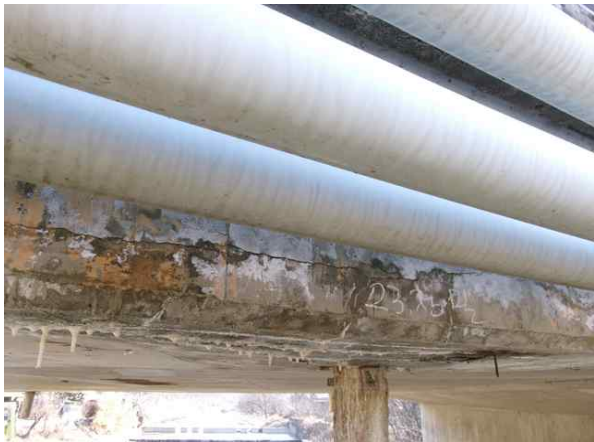
| S2 파손 (2.0m×0.3m) | S2 파손 및 철근노출 (0.3m×0.3m) |

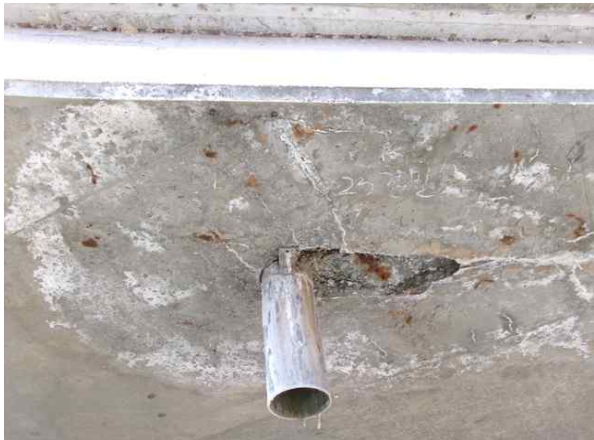
| S2 파손 및 철근노출 (2.0m×1.0m) | S3 균열 (CW=0.2mm) |

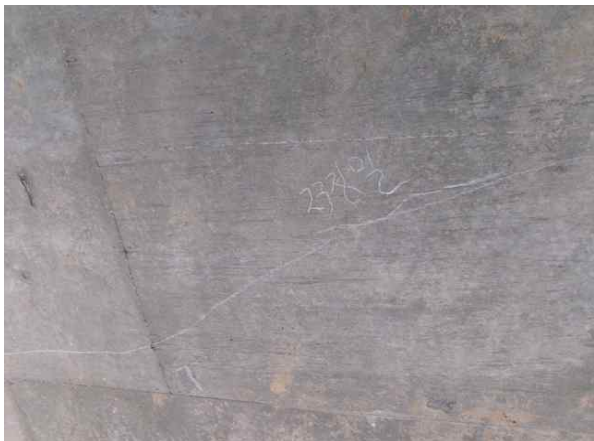
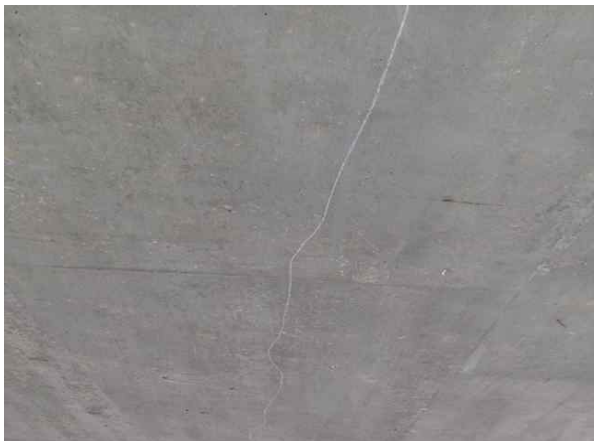
| S3 균열 (CW=0.2mm) | S3 균열 (CW=0.2mm) |

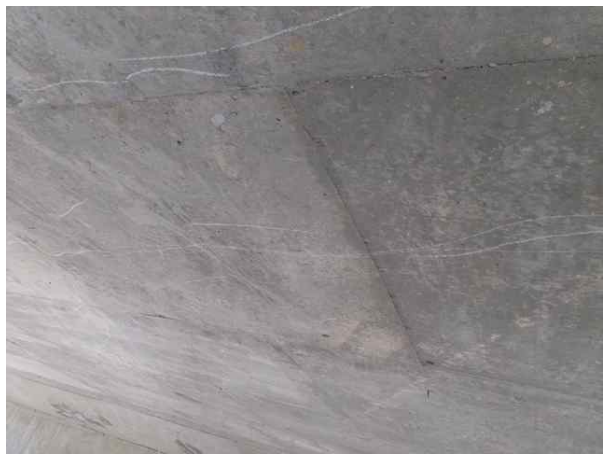
| S3 균열 (CW=0.2mm) | S3 누수 및 백태 (0.8m×2.0m) |

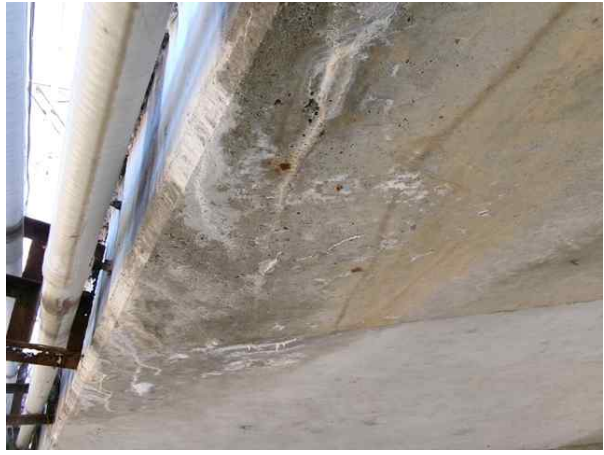
| S3 실링미처리 | S3 누수 및 백태 (1.0m×1.0m) |

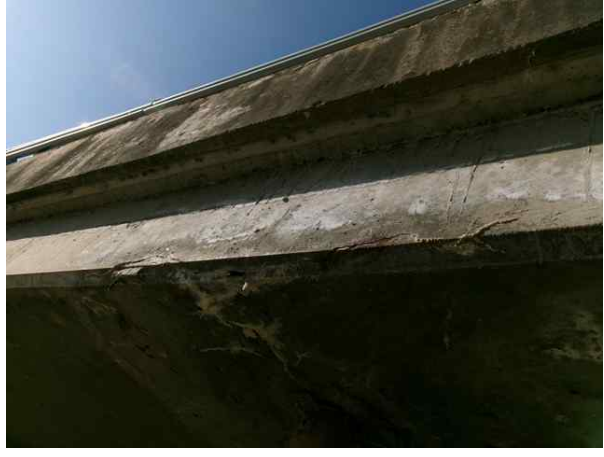
| S3 박리 (0.1m×0.6m) | S3 파손 (4.0m×0.3m) |

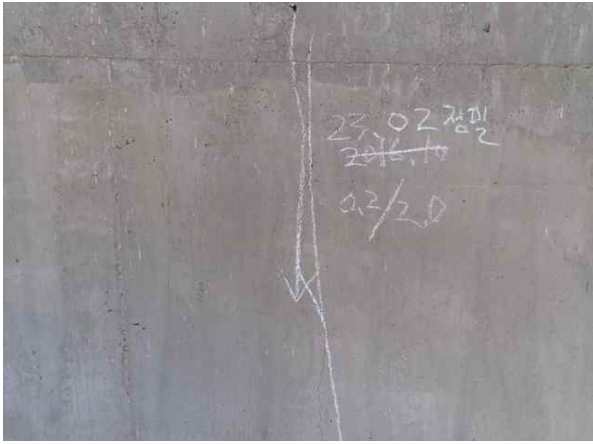
| <p>A1 균열 (CW=0.2mm)</p> | <p>A1 하단 박리 (0.3m×2.0m)</p> |

- 교대에 발생한 균열은 건조수축, 온도변화, 거푸집 조기탈형 등의 복합적인 원인에 의한 비구조적 소수의 균열로서 표면보수를 실시하여 내구성 확보가 바람직할 것으로 판단된다.
- 바닥판에 발생한 박락 등의 단면손상은 시공미흡, 보수미흡, 열화에 의한 손상으로 추정되며, 손상부는 내구성 확보 차원의 단면보수 등의 유지관리가 요구된다.
- 교대에 외부 우수유입으로 인한 누수흔적이 확인되었고, 부재의 내구성 확보 차원의 표면처리 등의 조치가 요구된다. 또한 실링재 박리의 경우 장기간 사용으로 인한 열화로 실링재 재설치 등의 유지관리가 요구된다.
- 현장조사 이후 교대 A1측 균열보수 및 박리, 파손 등의 단면보수를 실시하는 것으로 확인된 바, 금회 손상물량에서 제외하였다. 추후 점검을 통해 보수상태 확인 및 보수부 재손상 발생 여부 확인 등의 유지관리가 필요할 것으로 사료된다.

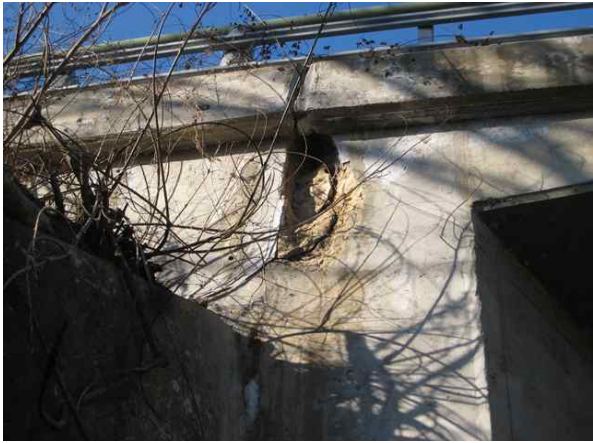
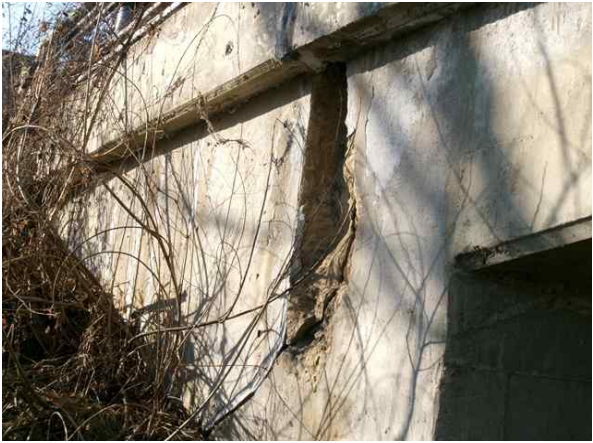
| <p>A1 측면 상단 파손 (0.8m×1.0m)</p> | <p>A1 측면 상단 파손 (0.8m×1.0m)</p> |

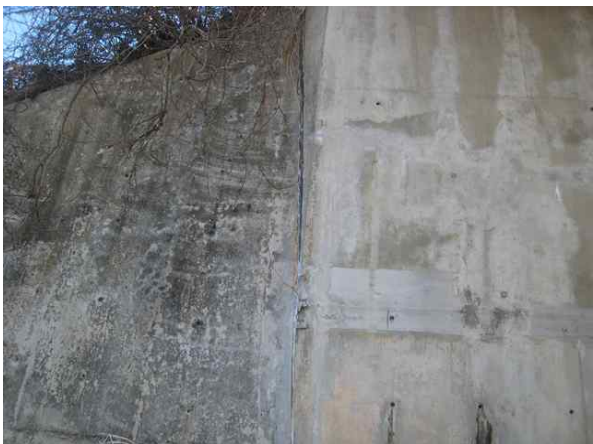
| <p>A1 접속부 실링재 박리 (0.1m×5.0m)</p> | <p>A1 보수 현황 - 현재 보수 중</p> |

- 기 점검 비교시 기 손상의 진전은 없는 것으로 확인되었고, 금회 정밀조사로 인한 균열, 박리, 파손 등의 단면손상, 누수흔적, 실링재 박리 등의 손상이 신규 조사되었다. 점검 이후 교대 A1 파손, 균열 등의 단면보수, 표면처리 등의 보수가 진행중인 것으로 확인되었다.
- 교대에 발생한 균열은 건조수축, 온도변화, 거푸집 조기탈형 등의 복합적인 원인에 의한 비구조적 소수의 균열로서 표면보수를 실시하여 내구성 확보가 바람직할 것으로 판단된다.
- 바닥판에 발생한 박락 등의 단면손상은 시공미흡, 보수미흡, 열화에 의한 손상으로 추정되며, 손상부는 내구성 확보 차원의 단면보수 등의 유지관리가 요구된다.
- 교대에 외부 우수유입으로 인한 누수흔적이 확인되었고, 부재의 내구성 확보 차원의 표면처리 등의 조치가 요구된다. 또한 실링재 박리의 경우 장기간 사용으로 인한 열화로 실링재 재설치 등의 유지관리가 요구된다.

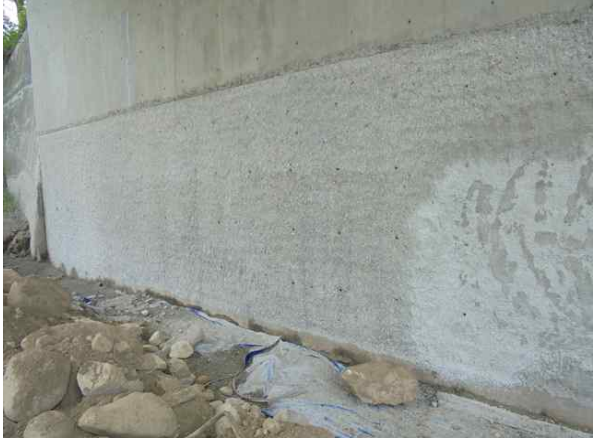
| A1 보수 현황 - 현재 보수 중 | A2 누수흔적 (0.3m×2.0m) |

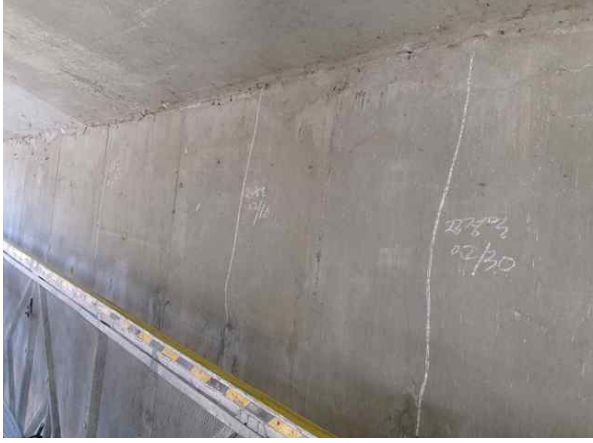
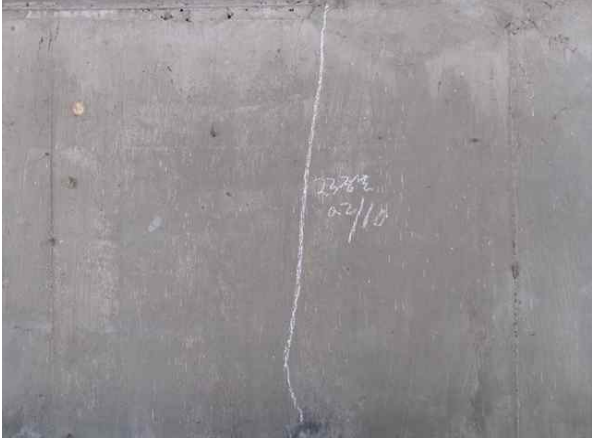
| A2 균열 (CW=0.2mm) | A2 균열 (CW=0.2mm) |

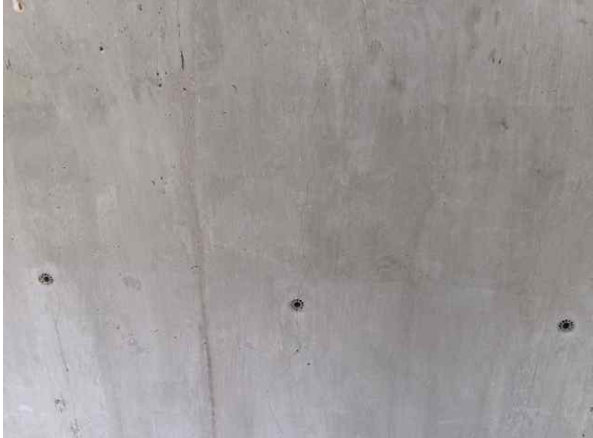
| <p>P1 균열 (CW=0.1mm)</p> | <p>P1 균열 (CW=0.2mm)</p> |

- 교각에 발생한 균열은 건조수축, 온도변화, 거푸집 조기탈형 등의 복합적인 원인에 의한 비구조적 소수의 균열로서 표면보수 및 주입보수를 실시하여 내구성 확보가 바람직할 것으로 판단된다. 균열부는 교각은 주기적인 점검을 통한 손상의 진전여부 및 발생여부 확인 등의 유지관리가 요구된다.
- 교각에 발생한 박락, 박락 및 철근노출의 경우 는 시공미흡, 피복부족, 외부충에 등 복합적인 원인에 의한 단면손상으로 손상부는 내구성 확보 차원의 단면보수 등의 유지관리가 요구된다.
- 교각에 발생한 침식의 경우 교각 하단부에 발생한 손상으로 외부 우수유입에 의한 손상으로 단면보수 등의 보수가 필요하며, 폐자재 적치의 경우 정비 등의 유지관리가 필요할 것으로 판단된다.

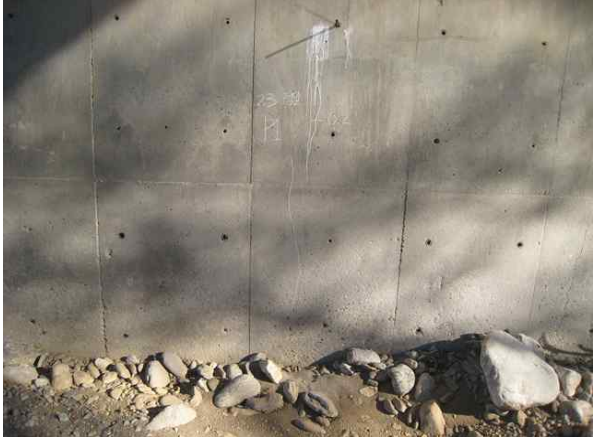
| <p>P1 균열 (CW=0.3mm)</p> | <p>P1 균열 (CW=0.5mm)</p> |

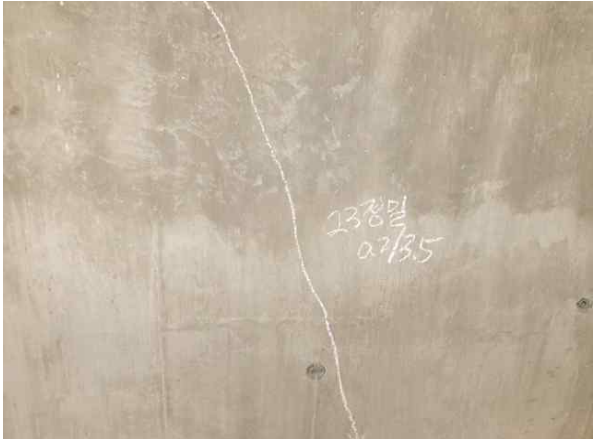
| <p>P1 균열 (CW=0.2mm)</p> | <p>P2 폐자재적치</p> |

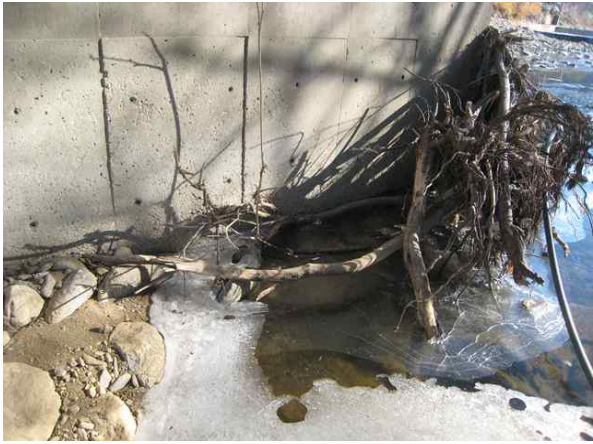
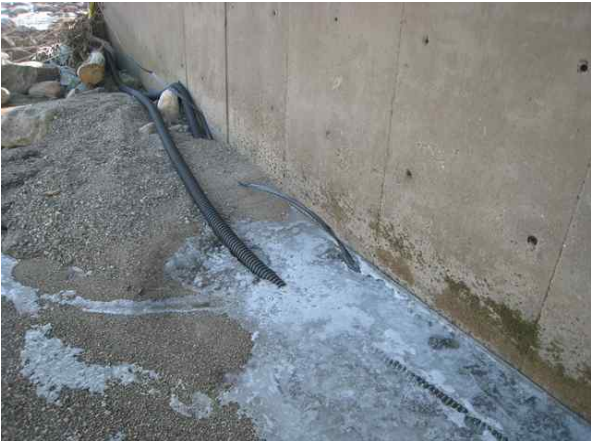
| P1 하단부 침식 (3.0m×0.4m) | P1 하단부 침식 (3.0m×0.4m) |

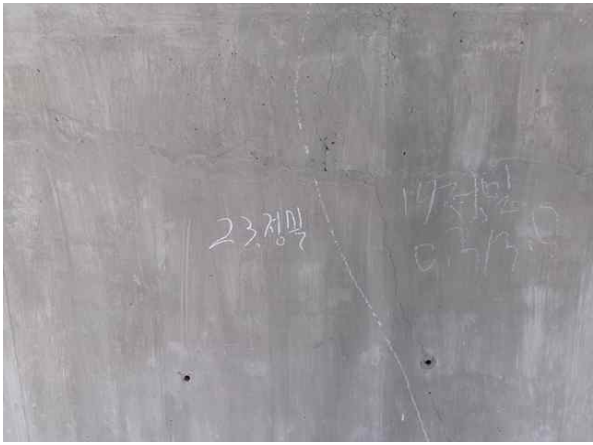
| P2 균열 (CW=0.3mm) | P2 균열 (CW=0.2mm) |

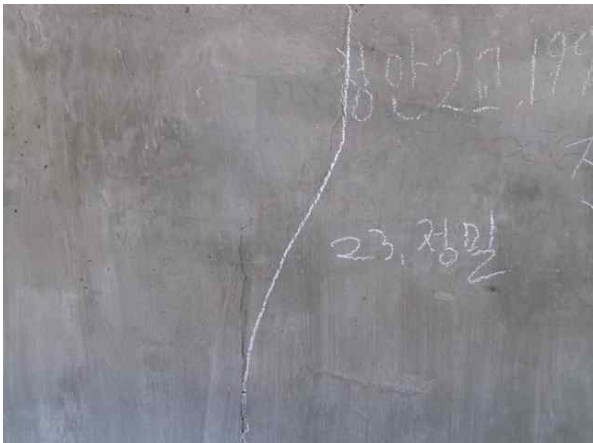
| P2 균열 (CW=0.3mm) | P1 하단부 침식(9.0m×0.4m) |

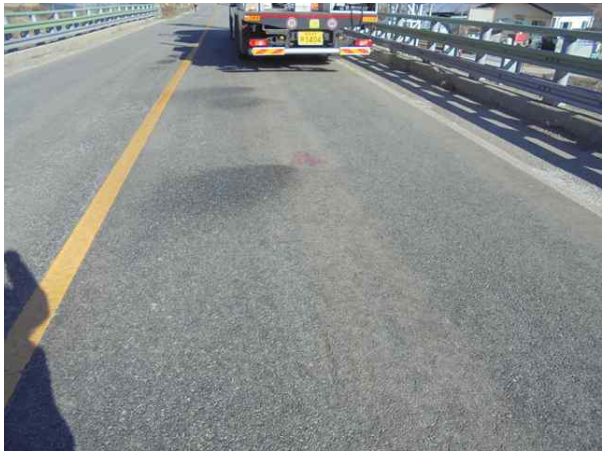
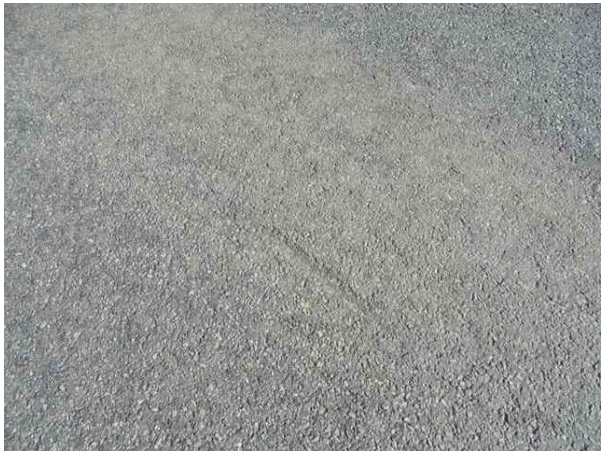
| S1 균열 (0.1m×0.3m×4EA) | S1 균열 (0.1m×0.3m×4EA) |

- 교면포장에 발생한 접속부 균열 및 아스콘 균열은 공용중 발생한 손상으로 현재 경미한 상태로 확인된 바, 주기적인 점검을 통하여 손상의 진전시 재포장 등의 유지관리가 요구된다.

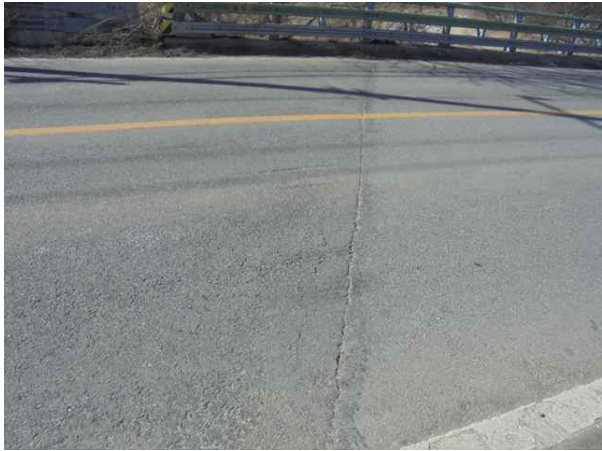
| S1 접속부 균열 (3.0m) | S1 접속부 균열 (0.1m×0.5m×2EA) |

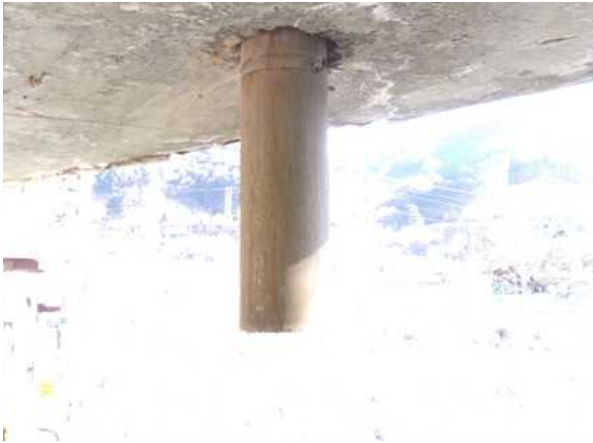
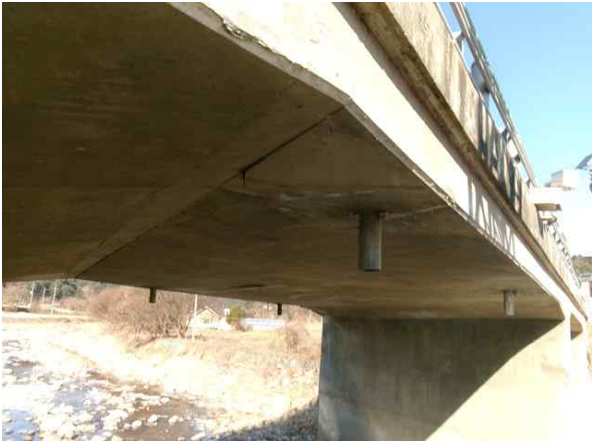
| 배수관 상태 양호 | 배수관 상태 양호 |

- 배수구는 현재 양호한 상태이나, 공용기간 경과 및 추량통행에 의한 비산물퇴적 등의 원인으로 이물질퇴적, 그로인한 체수, 배수관 부식 등의 손상이 발생할 수 있으므로, 주기적인 정비 를 통한 유지관리가 필요하다.

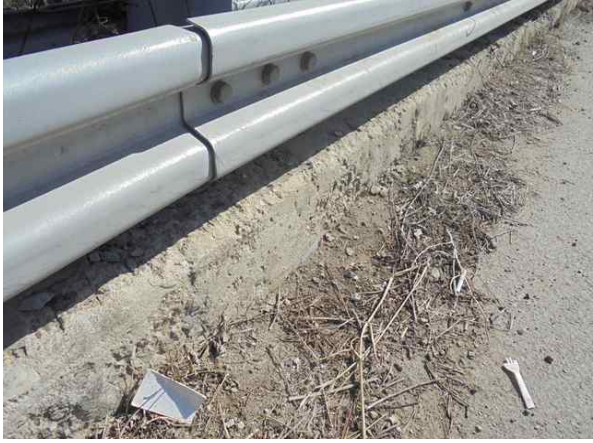
| S1 접속부 연석 파손 (0.2m×0.2m×2EA) | S1 접속부 연석 파손 (0.8m×0.3m) |

- 연석에 발생한 파손, 표면박리, 철근노출 난간에 발생한 변형 및 지주파손의 경우, 금회 현장 조사 이후 표면처리, 단면보수, 정비 등의 보수가 실시되어 금회 손상물량에서 제외하였다. 추후 점검을 통해 보수상태 확인 및 보수부 재손상 발생여부 확인 등의 유지관리가 필요할 것으로 사료된다.

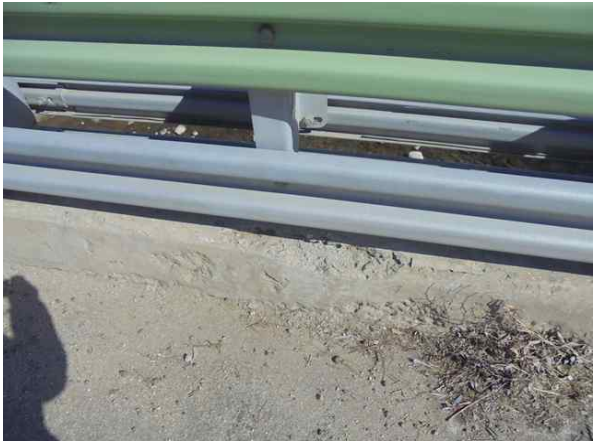
| S2 연석 박락(0.6m×0.1m×2EA) | S2 외측 철근노출(0.1m×1.0m) |

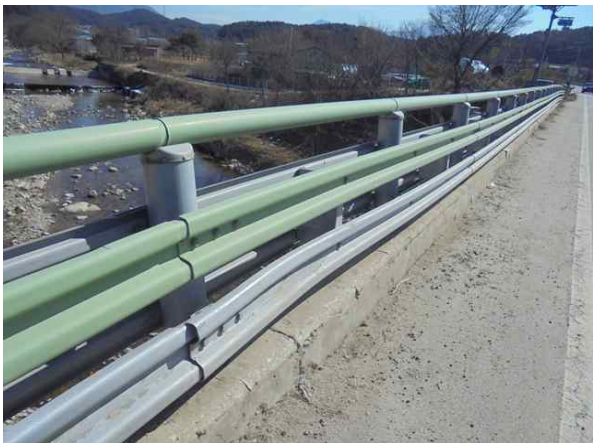
| S3 난간 변형(2.0m) | S3 지주파손(1EA) |

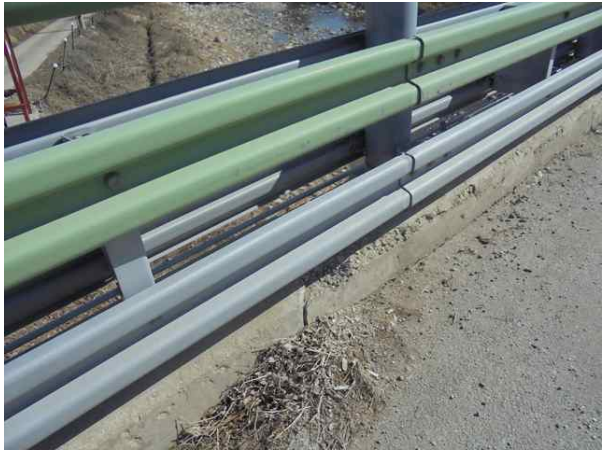
| S3 연석 박락 (0.2m×0.2m) | S3 외측 철근노출 (0.1m×2.0m) |

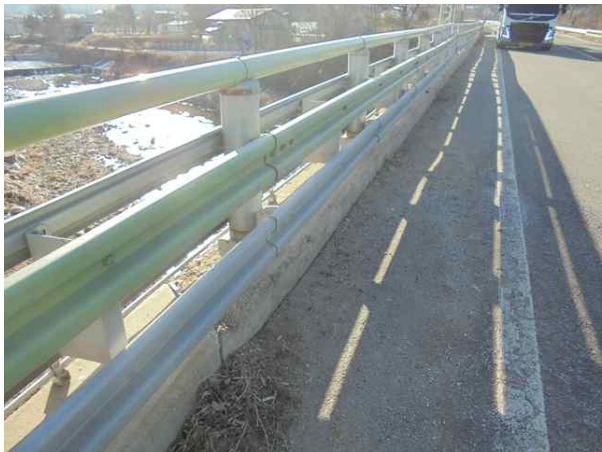
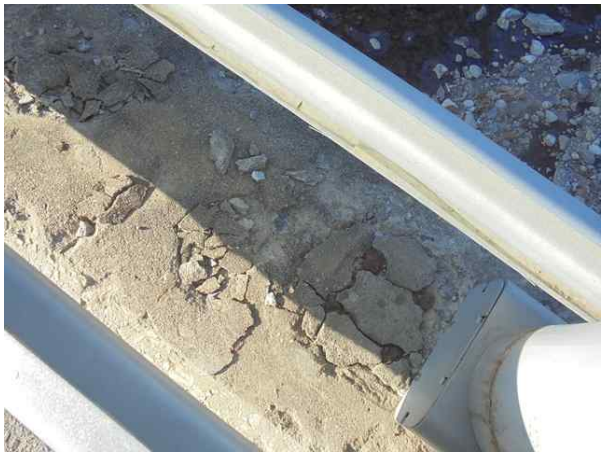
| S3 연석 표면박리 (0.7m×12.5m) | S3 연석 표면박리 (0.7m×12.5m) |
