귀사와 계약 체결한 『국도37호선 천안1교 등 6개소 정밀안전점검용역』 중 탐선교를 성실히 수행하고 그 결과를 본 교량 정밀안전점검 보고서에 수록하여 부속자료와 함께 제출합니다.

## 탐선교 정밀안전점검 요약표

# 탐선교 현황표

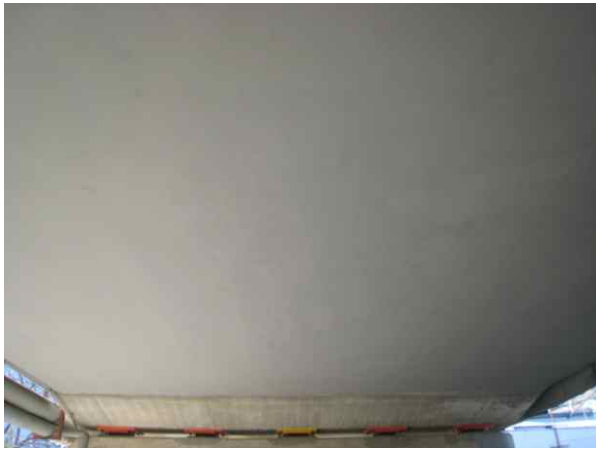
| 바닥판하면 전경 | 교면포장 전경 |

- 바닥판하면에 기 발생한 파손 및 철근노출, 재료분리에 대한 보수가 실시되었고, 조사된 손상인 파손, 박락, 박리, 백태, 보수부 박락, 관메기 부식은 건조수축, 온도변화, 거푸집 조기탈형, 시공미흡, 보수미흡, 수분침투, 공용기간 경과 등에 의해 발생한 것으로 판단되며, 내구성 확보 차원에서 표면처리, 단면보수, 정비 등의 보수를 실시하는 것이 필요하다.

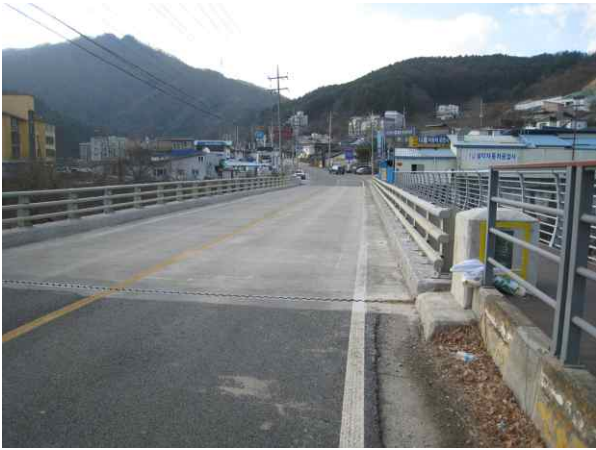
- 교면포장의 현장조사 결과 2022년 콘크리트 포장으로 재포장이후 현재 손상이 없는 양호한 상태로 확인되었으며, 추후 손상의 발생여부에 대한 지속적인 주의관찰이 요구된다.

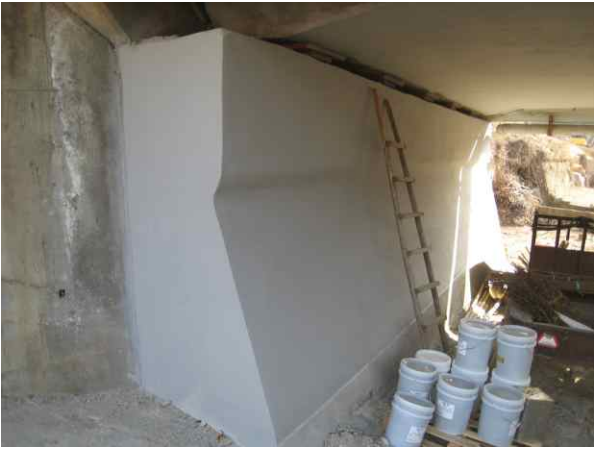
| 교대 전경 | 교각 전경 |

- 교대에 대한 현장조사 결과 기 발생한 균열, 백태, 박락, 보수부 박리 등에 대하여 보수가 실시되었으며, 현재 손상이 없는 양호한 상태로 주기적인 점검을 통한 유지관리가 요구된다.

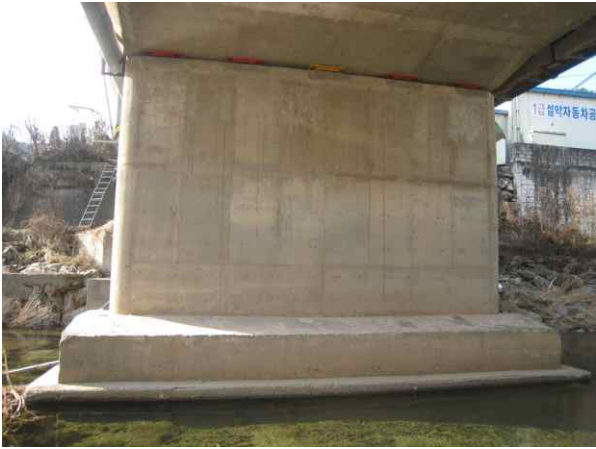
- 교각에 기 발생한 균열(0.3mm미만), 재료분리, 박락에 대한 보수가 실시되었고, 시공미흡, 다짐불량, 하천유속 및 침식, 공용기간 경과 등에 의한 철근노출, 기초 침식 및 철근노출, 지장물 적치가 조사되었으며, 전회 점검이후 기초 침식 및 철근노출의 진전이 확인되었다. 조사된 손상은 내구성 확보 차원에서 단면보수 및 방청 등의 보수 및 정비를 실시하는 것이 필요하다.

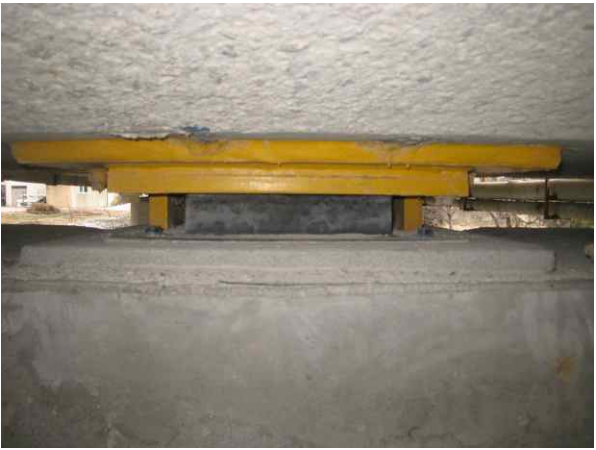
| 교량받침 전경 | 신축이음 전경 |

- 교량받침에 조사된 받침물탈 균열(0.3mm미만)의 경우 받침 교체시 건조수축, 시공미흡, 거푸집 조기탈형, 중차량 통행에 의한 진동 등에 의한 손상으로, 부재의 내구성 확보를 위하여 표면처리 등의 보수를 실시하는 것이 필요하다.
- 연단거리 측정 결과, 전개소에서 연단거리가 부족한 것으로 조사되었고, 이는 2017년 내진보강공사를 통해 실시한 교량받침 교체로 인하여 발생한 것으로 확인되었다. 내진보강공사시 교량받침에 대한 검토가 실시되었고, 내진에 대한 안전성을 확보한 것으로 판단되므로 연단거리 부족으로 인한 문제는 없을 것으로 확인된다.
- 계산여유량과 실측여유량의 비교·검토결과 가동여유량이 충분한 것으로 조사되었으며, 교량받침의 이탈 가능성은 없는 상태로 판단된다.

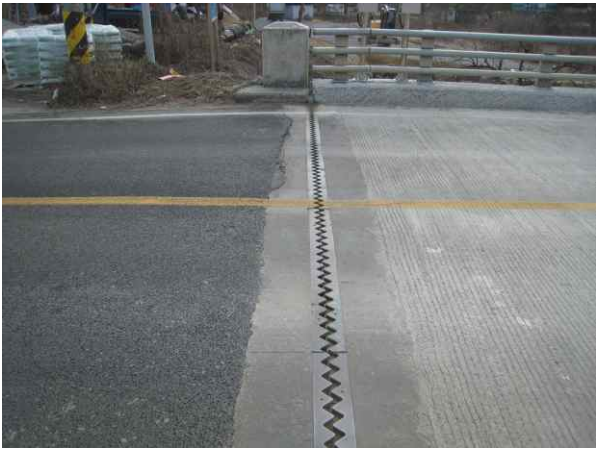
- 신축이음에 기 발생한 본체 토사퇴적이 일부 정비되었고 조사된 본체 토사퇴적, 아스콘 퇴적, 후타재 균열, 망상균열, 파손의 경우 건조수축, 온도변화, 시공미흡, 다짐불량, 주행차량의

윤하중, 보수미흡, 공용기간 경과 등에 의한 것으로 판단된다.

- 후타재 파손의 경우 구조물의 내구성 및 주행차량의 안전성 확보를 위해 단면보수를 실시하는 것이 필요하며, 후타재 균열, 망상균열, 아스콘 퇴적의 경우 손상의 진전여부에 대한 주의 관찰 실시후 진전시 단면보수, 부분재포장 등과 같은 보수대책 수립이 요구된다.
- 신축이음 유간을 검토한 결과, 온도변화에 따른 수축 및 신장시 모든 신축이음에서 여유량을 확보하고 있는 것으로 평가되었다.
