# 1. 탐선교

### 1.1 시설물의 개요

본 시설물은 국도 37호선에 위치한 총 연장 50.0m, 폭 9.5m의 3중 도로교량으로서, 행정구역상 경기도 가평군 설악면 선촌리에 위치하며, 1984년 01월에 준공되어 약 39년 동안 공용 중이다. 교량형식은 슬래브(R.C SLAB)형식으로 구성되어 있다.

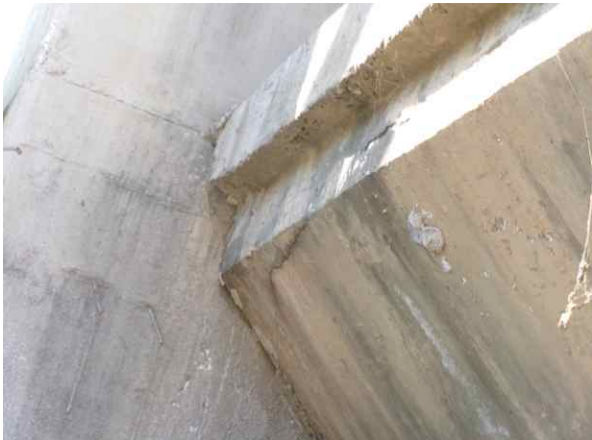
| 바닥판 하면 S1 박리(0.5×0.4) | 바닥판 하면 S2 박락(0.3×0.3, 5EA) |

- 바닥판하면에 기 발생한 파손 및 철근노출, 재료분리에 대한 보수가 실시되었고, 조사된 손상인 파손, 박락, 박리, 백태, 보수부 박락, 관메기 부식은 건조수축, 온도변화, 거푸집 조기탈형, 시공미흡, 보수미흡, 수분침투, 공용기간 경과 등에 의해 발생한 것으로 판단되며, 내구성 확보 차원에서 표면처리, 단면보수, 정비 등의 보수를 실시하는 것이 필요하다.

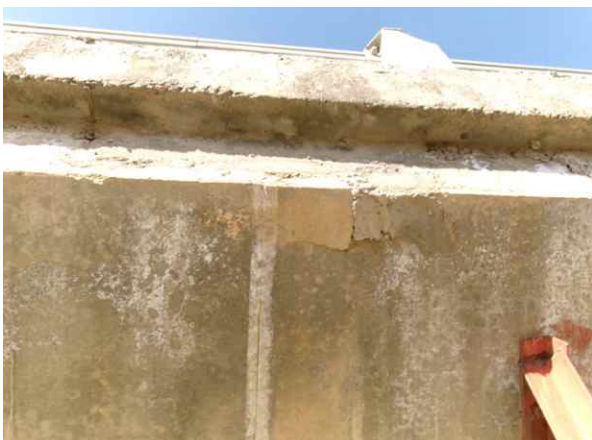
| 바닥판 하면 S2 파손(0.2×0.2, 2EA) | 바닥판 하면 S3 백태(0.5×13.0) |

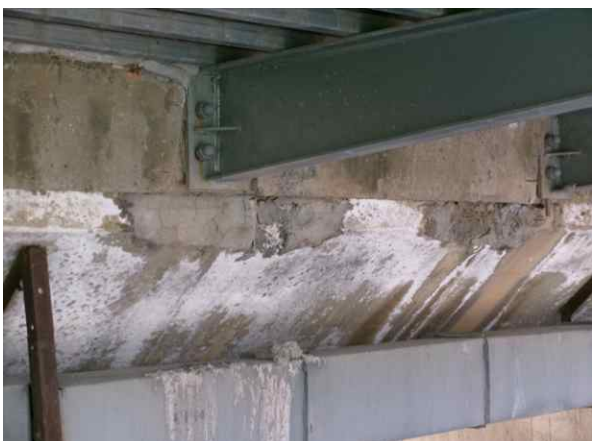
| 바닥판 하면 S3 보수부 박락(0.1×1.0) | 바닥판 하면 S4 관메기 부식(2.0×0.5) |

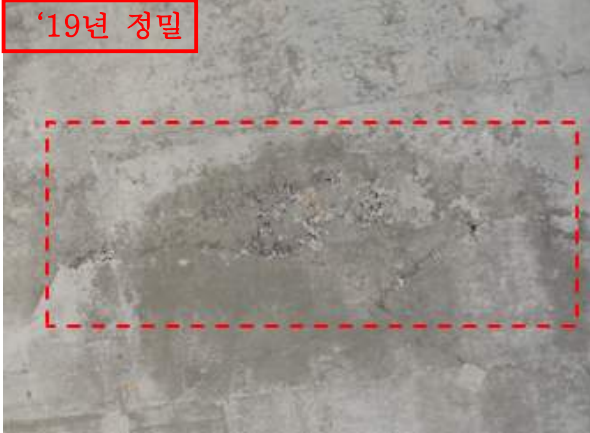
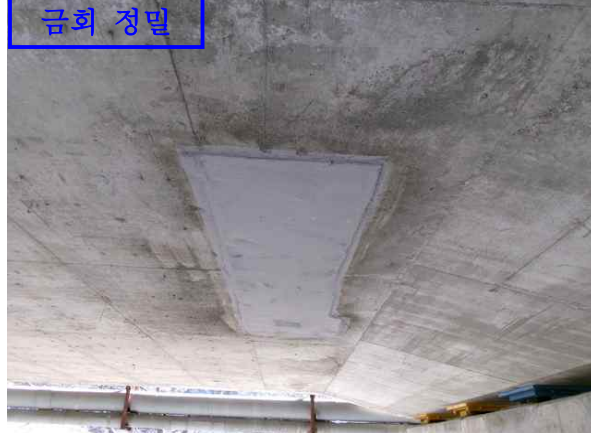
| 바닥판 하면 S3 재료분리 | 바닥판 하면 S3 재료분리 보수 실시 |

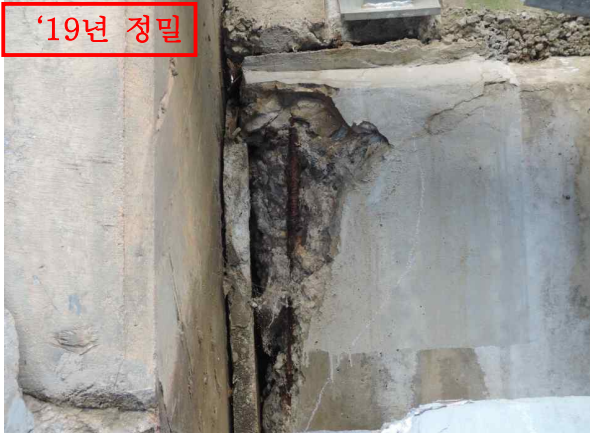
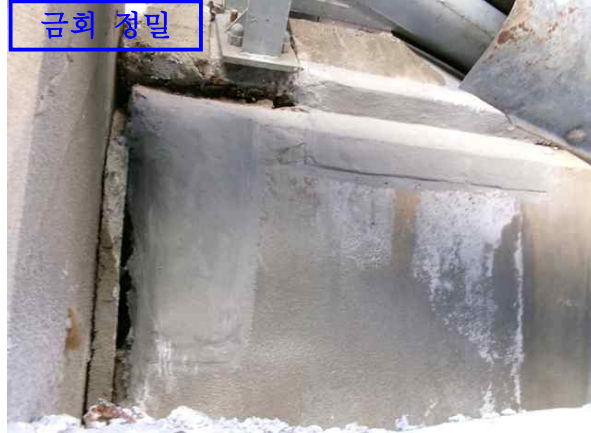
| 바닥판 하면 S4 파손 및 철근노출 | 바닥판 하면 S4 파손 및 철근노출 보수 실시 |

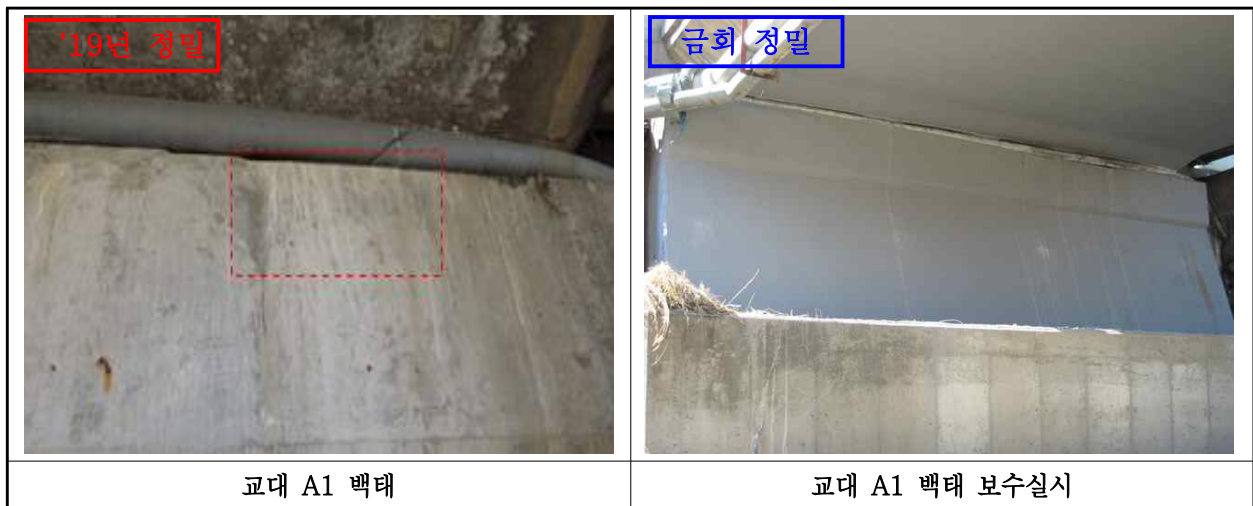
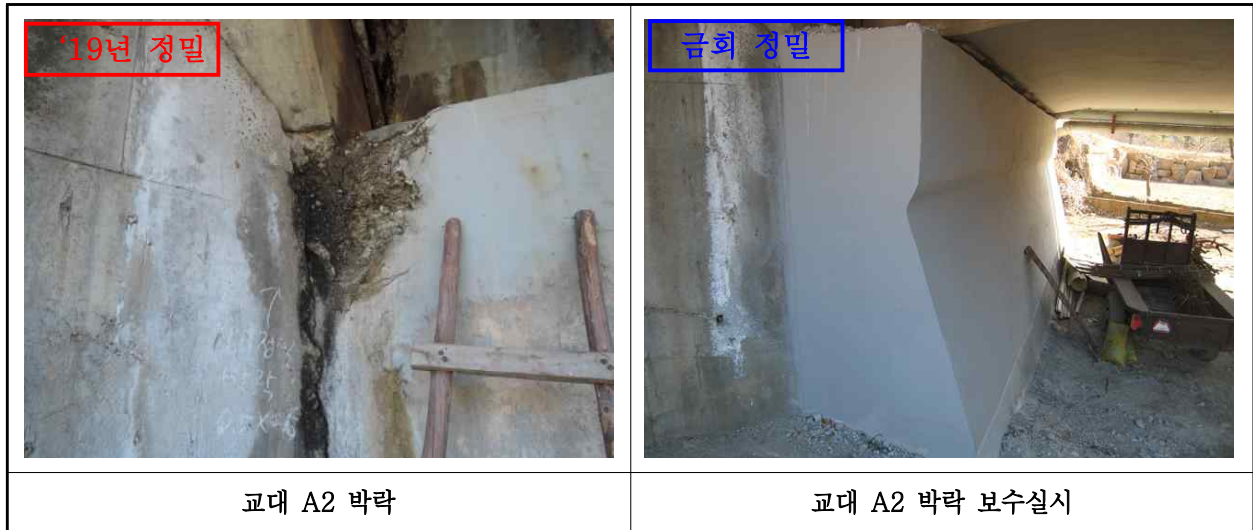
【사진 1.3.9】 교대 손상현황

- 교대 A1, A2에 대한 현장조사 결과 기 발생한 균열, 백태, 박락, 보수부 박리 등에 대하여 보수가 실시되었으며, 현재 손상이 없는 양호한 상태로 조사되었다.

- 교대에 대한 현장조사 결과 기 발생한 균열, 백태, 박락, 보수부 박리 등에 대하여 보수가 실시 되었으며, 현재 손상이 없는 양호한 상태로 주기적인 점검을 통한 유지관리가 요구된다.

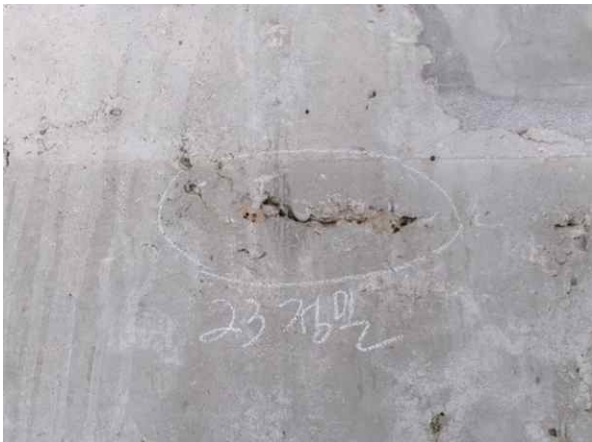
| <p>교각 P1 철근노출 (0.4×0.1)</p> | <p>교각 P1 기초 침식 및 철근노출 (0.4×0.1)</p> |

- 교각에 기 발생한 균열(0.3mm미만), 재료분리, 박락에 대한 보수가 실시되었고, 시공미흡, 다짐불량, 하천유속 및 침식, 공용기간 경과 등에 의한 철근노출, 기초 침식 및 철근노출, 지장물 적치가 조사되었으며, 전회 점검이후 기초 침식 및 철근노출의 진전이 확인되었다. 조사된 손상은 내구성 확보 차원에서 단면보수 및 방청 등의 보수 및 정비를 실시하는 것이 필요하다.

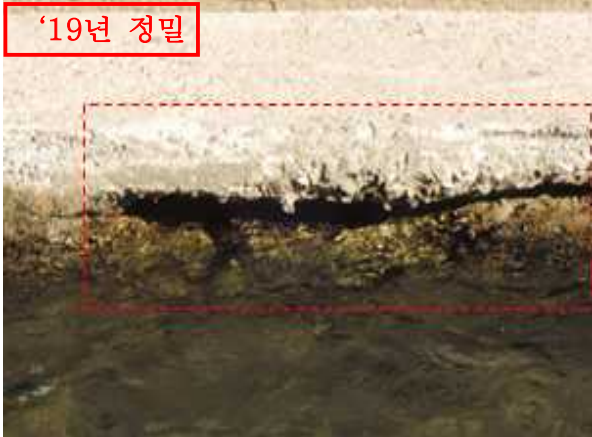
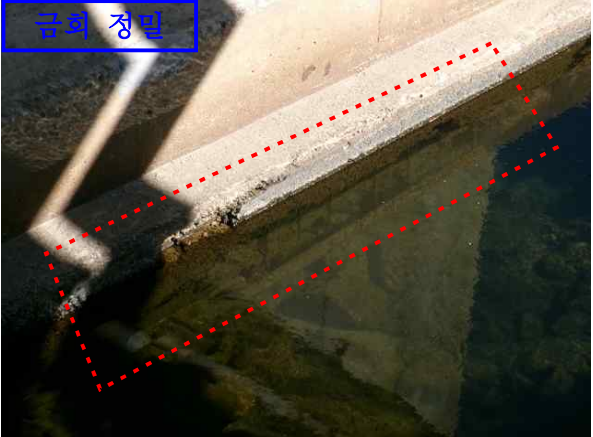
| <p>교각 P1 기초 침식 및 철근노출 (0.5×0.3)</p> | <p>교각 P1 기초 침식 및 철근노출 (4.0×1.0) 진전</p> |

| 구분 | 손상 내용 | 단위 | 2019년 정밀점검 | | 2023년 정밀점검 | | 증·감 | 비고 |
|---|---|---|---|---|---|---|---|---|
| | 기초 침식 및 철근노출 | m <sup>2</sup> | 0.15 | 1 | 5.15 | 3 | ↑ 5.00 | 손상진전 |

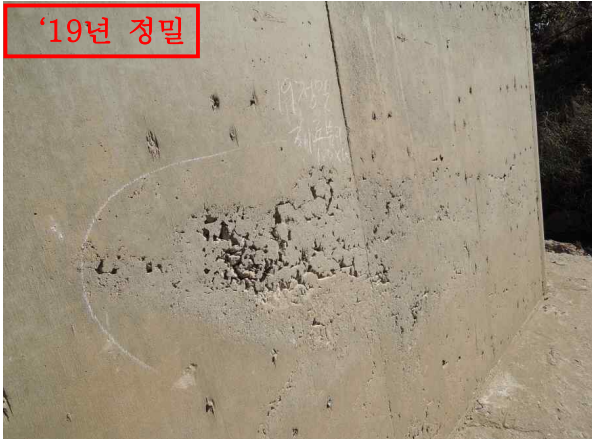
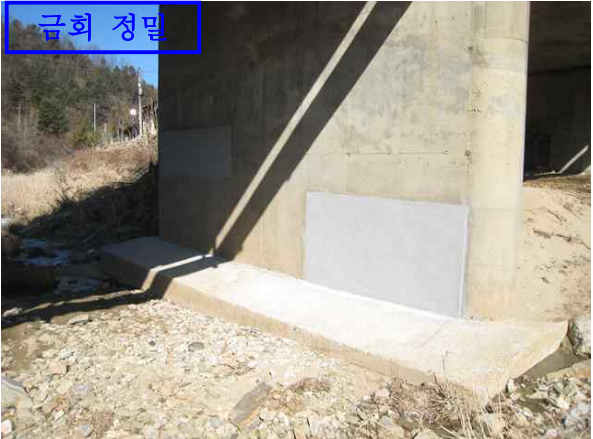
| <p>교각 P2 재료분리</p> | <p>교각 P2 재료분리 보수실시</p> |

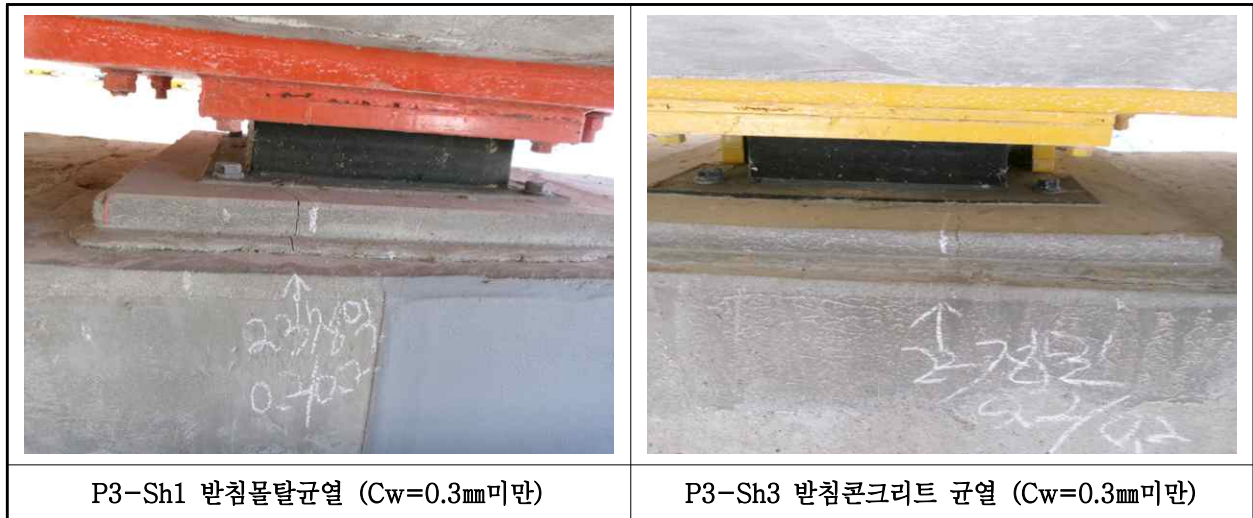
【사진 1.3.13】 교량받침 손상현황

- 현장조사 결과 받침물탈 균열(0.3mm미만)이 조사되었다.

- 교량받침에 조사된 받침몰탈 균열(0.3mm미만)의 경우 받침 교체시 건조수축, 시공미흡, 거푸집 조기탈형, 중차량 통행에 의한 진동 등에 의한 손상으로, 부재의 내구성 확보를 위하여 표면처리 등의 보수를 실시하는 것이 필요하다.

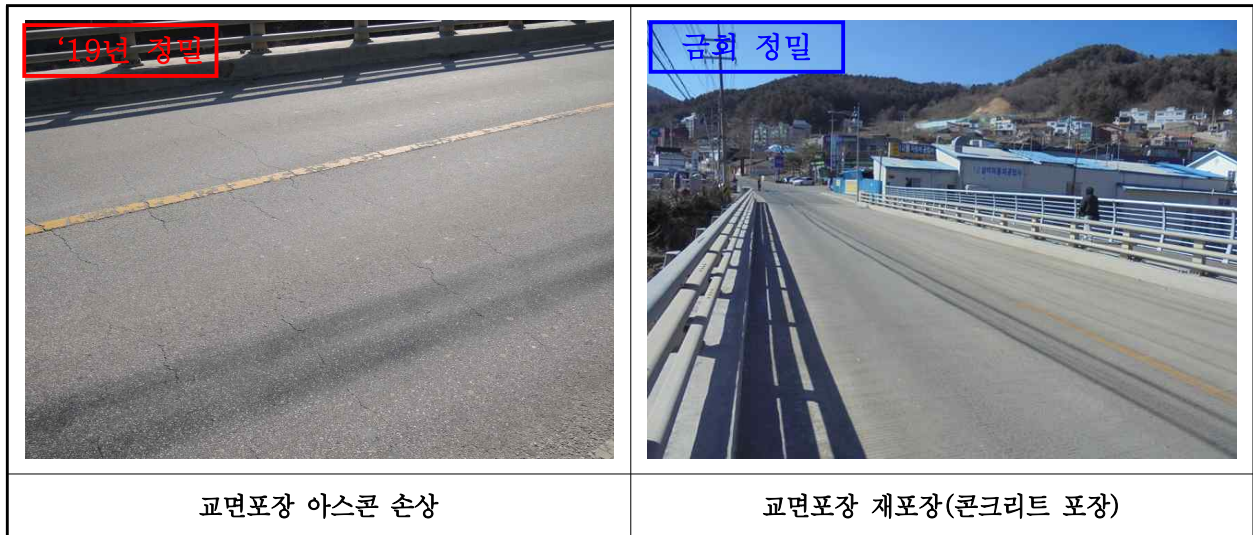
【사진 1.3.20】 교면포장 손상현황

- 교면포장의 현장조사 결과 2022년 콘크리트 포장으로 재포장이후 현재 손상이 없는 양호한 상태로 확인되었으며, 추후 손상의 발생여부에 대한 지속적인 주의관찰이 요구된다.

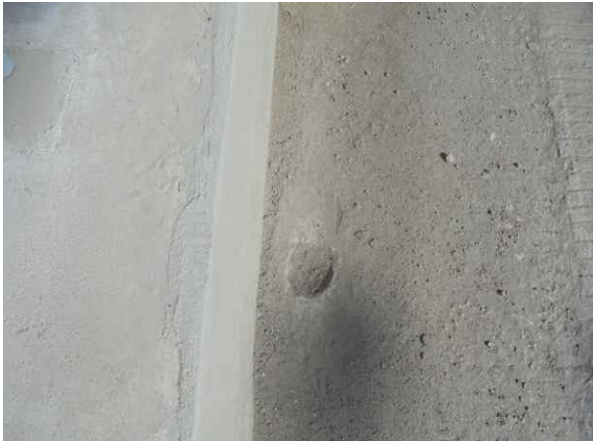
| 배수시설 S1 배수구 막힘 | 배수시설 배수관 상태양호 |

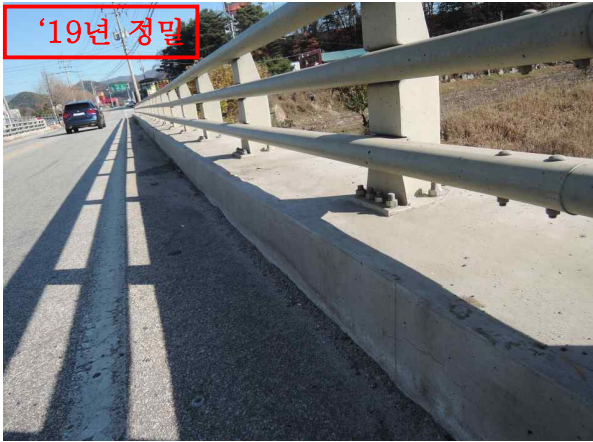
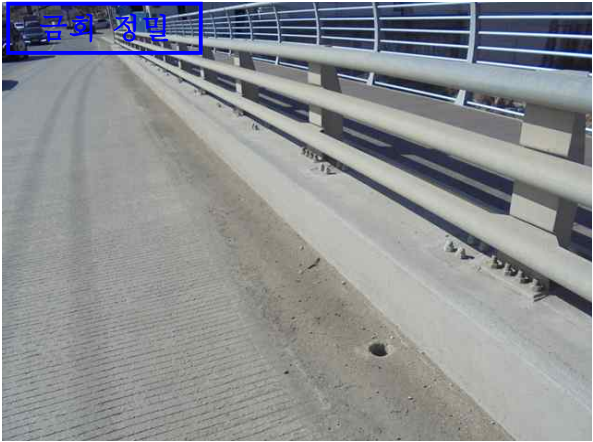
| <p>연석 S1~S2 몰탈 들뜸</p> | <p>연석 S1~S2 몰탈 들뜸 보수실시</p> |

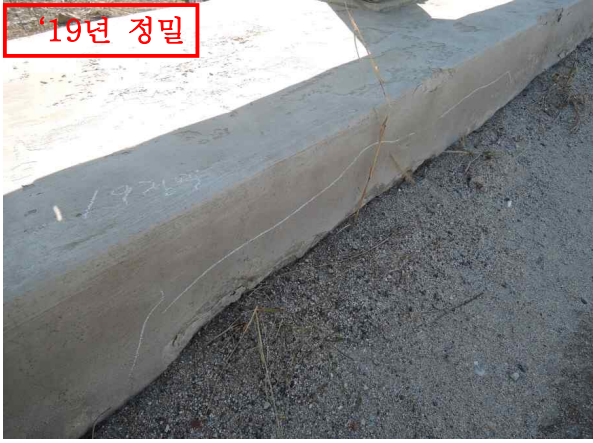
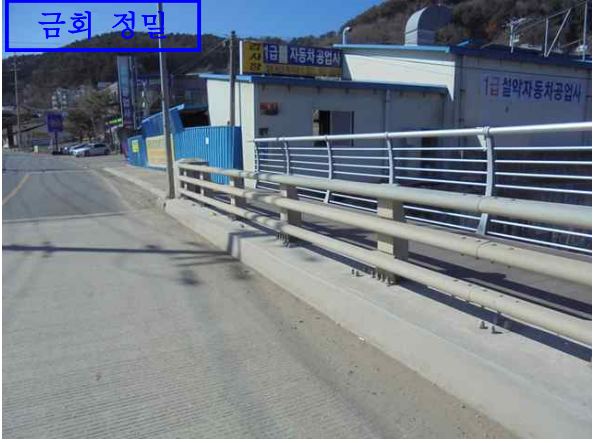
| <p>연석 S4 몰탈 박리</p> | <p>연석 S4 몰탈 박리 보수실시</p> |
