# 1. 소석교

## 1.1 시설물의 개요

본 시설물은 국도46호선상의 경기도 가평군 청평면 대성리에 위치한 3중 도로교량으로 총 연장 50.0m, 폭 10.5m의 PSCI로 시공되었으며, 1994년 12월에 준공되어 약 29년이 경과된 시설물이다.

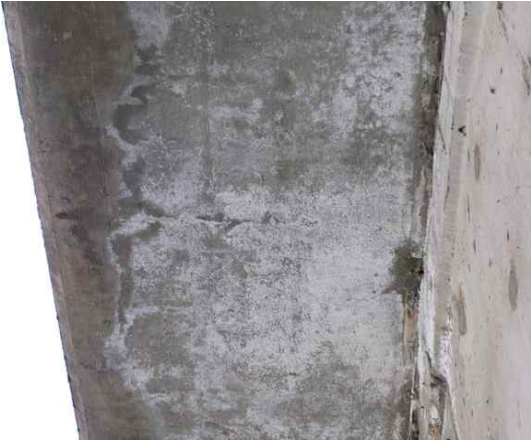
| 바닥판 하면 S1 균열 (0.3mm미만) (L=0.80m, 1EA) | 바닥판 하면 S1 균열 (0.3mm미만) (L=1.20m, 1EA) |

- 바닥판하면에 발생한 균열(0.3mm미만), 균열부백태, 누수흔적 및 오염, 단부 녹오염, 망상균열 및 표면백태의 경우 건조수축, 균열부 습기흡착, 배수관 이음부 누수, 단부손상 우수유입 등에 의해 발생한 것으로 판단되며, 내구성 확보 차원에서 표면처리, 단면보수 등의 보수를 실시하는 것이 필요하다.
- 조사된 단부파손 및 녹오염의 경우 이전 신축이음 교체시 외부 충격 및 우수유입에 의한 손상으로 유추되며, 지속적인 우수유입 및 습기흡착으로 인한 손상진전을 방지하기 위하여 단면보수(방청) 등 내구성 확보 차원의 보수를 실시하는 것이 바람직하다고 판단된다.
- 바닥판하면 캔틸레버측에서 조사된 손상인 물끊기홈 미설치는 우기시 우수유입으로 인하여 바닥판하면, 거더의 표면열화, 손상부의 경우 백태 등 2차손상의 발생, 거더의 단부 파손 손상의 손상진전으로 작용되기에 물끊기형강 설치 등의 보수를 실시하는 것이 바람직하다.

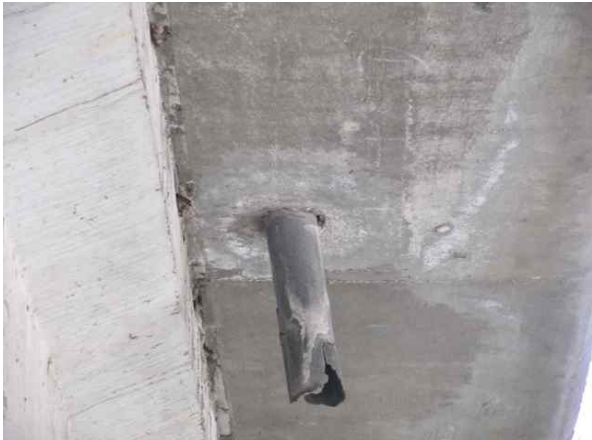
| 바닥판 하면 S1 누수흔적 및 오염 (0.2×0.2) | 바닥판 하면 S1 균열부백태 (0.2×1.4) |

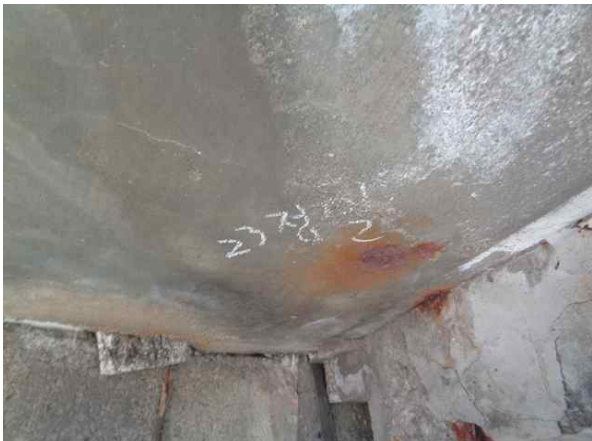
| 바닥판 하면 S1 단부 녹오염 (0.1×0.1) | 바닥판 하면 S1 물끓기흙 미설치 (L=25.0m, 1EA) |

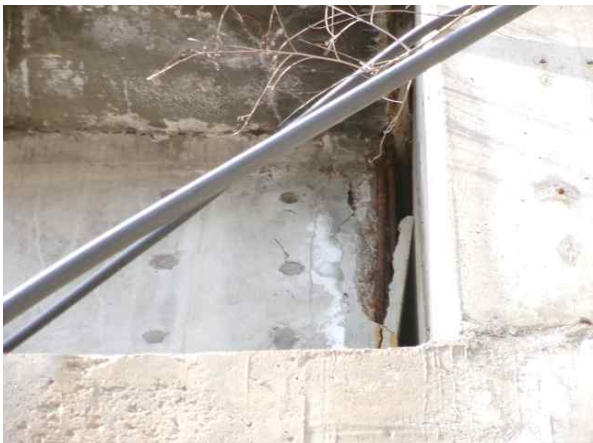
| 거더 S1-G5 단부 파손(0.2×0.8) | 거더 S1-G5 단부 보강판 부식(1EA) |

- 거터에 발생한 파손의 경우 외부 충격에 의해 발생한 손상으로 판단되며, 구조적인 영향을 미치는 손상은 아닌 것으로 유지보수 차원의 단면보수 등의 보수를 실시하는 것이 바람직하다.
- 거터의 단부에서 조사된 파손의 경우 S1-G1, 5와 S2-G1, 5의 구간에서 발생하였으며, 거터의 상부부터 거터의 하부로 진전되고 있는 것으로 확인되었다. 손상의 발생과 진전의 원인은 우기시 거터의 단부에 매립되어있는 스트립 띠철근으로 바닥판하면에서 조사된 물끓기흠미설치 등으로 인한 우수유입과 습기흡착으로 인하여 철근부식에 의해 진전된 손상으로 추정되며, 점검실시 일자에는 낙교 등의 위험성은 없는 상태로 확인되었다. 본 손상에 대하여 지속적인 우수 유입으로 인하여 추가적인 손상의 확대 진전을 방지하기 위하여 단면보수(방청) 등의 내구성 및 안전성 확보 차원의 보수가 필요하다.
- 조사된 거터단부 보강판 부식의 경우 외부 우수유입에 의한 손상으로 판단되며, 내구성 확보 차원의 채도장 등의 보수를 실시하는 것이 바람직하다.

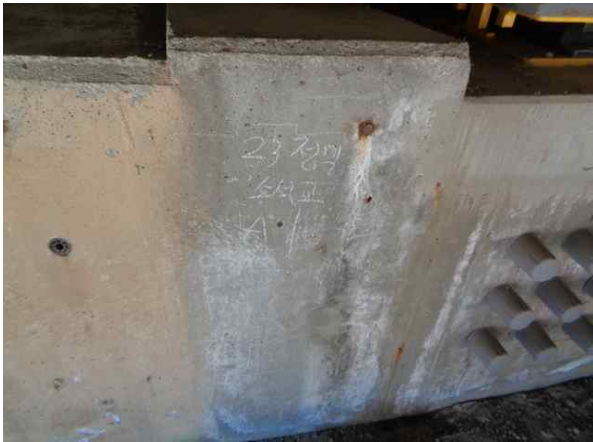
| 교대 A2 잡철물 부식 및 녹오염(0.1×0.1) | 교대 A2 박리 및 백태(0.4×0.6) |

- 교대에 조사된 균열(0.3mm미만), 누수흔적, 잡철물 부식 및 녹오염, 기초 파손, 표면박리의 경우 건조수축, 신축이음 하부 우수유입, 외부충격, 표면열화 등에 의한 손상으로 추정되며, 구조적인 손상은 아닌 것으로 판단되어 내구성 확보 차원의 표면처리, 단면보수 등의 보수를 실시하는 것이 바람직하다.
- 조사된 균열(0.5mm이상)의 경우 건조수축, 신축이음 하부를 통한 우수유입으로 인하여 잡철근부에 부식이 발생, 2차적인 손상으로 발생한 것으로 유추되며, 비구조적인 손상으로 판단된다. 이에 내구성 확보 차원의 충전보수, 단면보수(방청) 등의 보수를 실시하고 주기적인 점검을 통한 유지관리가 필요하다.
- 조사된 박락 및 철근노출, 박리 및 백태, 박리(들뜸), 백태, 표면박락(골재노출), 표면박리의 손상들은 외부 우수유입으로 인한 동결융해, 피복부족으로 인한 손상으로 추정되며, 구조적으로 영향을 미치는 손상은 아니나 내구성 확보 차원의 단면보수, 단면보수(방청) 등의 보수를 실시하고 주기적인 점검을 통한 유지관리가 필요하다.

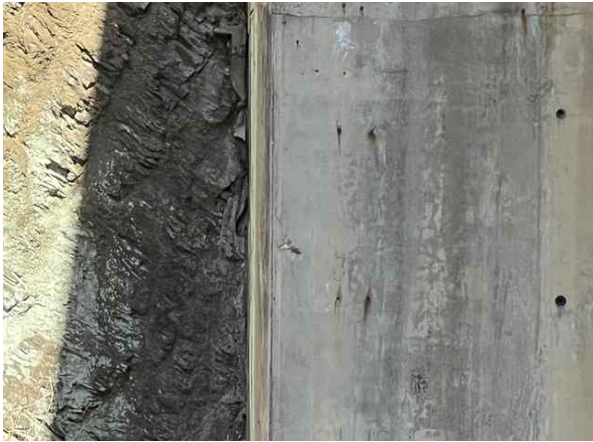
| 교대 A2 박리(들뜸)(0.3×0.3) | 교대 A2 백태(0.5×0.3) |

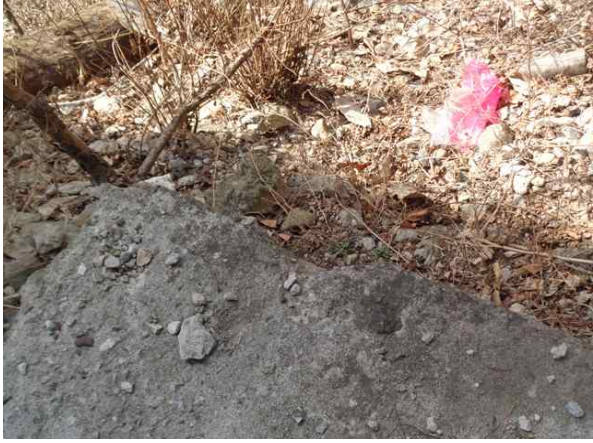
| 교대 A2 기초 파손(0.2×0.3) | 교대 A1 표면박락(골재노출)(0.4×0.6) |

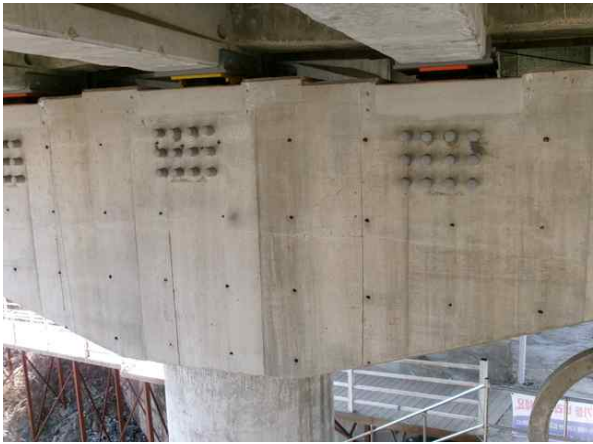
| <p>교각 P1 코핑부 균열(0.3mm미만) (L=3.50m)</p> | <p>교각 P1 코핑부 균열(0.3mm미만) (L=0.50m, 2EA)</p> |

- 전회 정밀안전점검에서 조사된 건조수축, 외부충격, 교량하부 취식 등으로 인한 균열(0.3mm 미만), 망상균열, 파손, 박락, 그을음의 손상이 확인되었으며, 금회 정밀안전점검에서 건조수축 및 온도변화로 인한 균열(0.3mm미만)의 손상이 추가적으로 조사되었다. 조사된 손상은 시설물에 영향을 미치는 구조적인 손상은 아닌 것으로 판단되나 내구성 확보차원의 표면처리, 단면보수 등의 보수를 실시하는 것이 바람직하다.

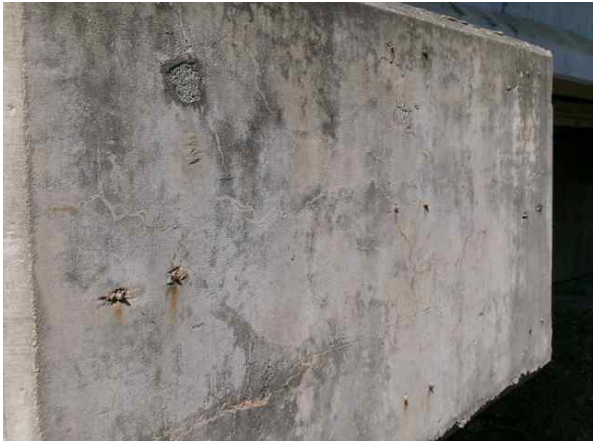
| <p>교각 P1 코핑부 망상균열(2.0×2.0)</p> | <p>교각 P1 기둥부 파손(0.1×0.1, 3EA)</p> |

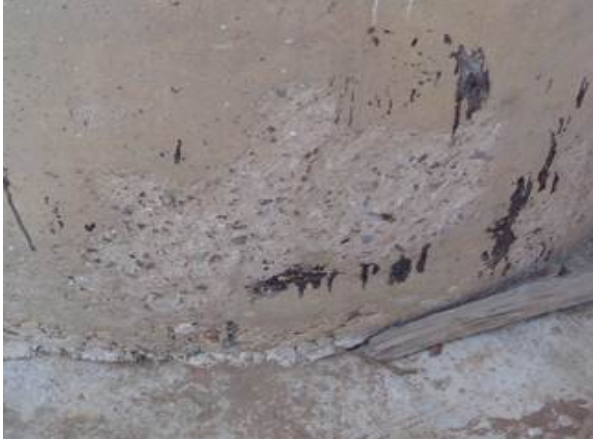
| <p>교각 P1 기둥부 박락(0.5×1.0)</p> | <p>교각 P1 기둥부 그을음(2.0×2.0)</p> |

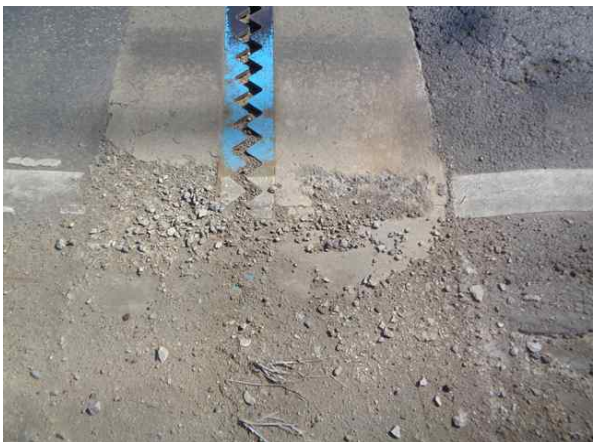
| 신축이음 A1 후타재 마모 및 골재노출(0.4×9.3) | 신축이음 A1 차수판 미설치(1EA) |

- 신축이음에 발생한 후타재 균열, 후타재 파손, 후타재 마모 및 골재노출, 본체 부식 의 경우 건조수축, 외부 충격, 반복 통행하중, 우수유입, 동결융해 등에 의해 발생한 손상으로 판단되며, 구조적인 영향을 미치는 손상은 아닌 것으로 유지보수 차원의 표면처리, 주입보수, 단면 보수 등의 보수를 실시하는 것이 바람직하다.
- 신축하부 누수, 차수판 미설치의 손상은 공용기간 증가, 고무재 열화, 시공미흡 등이 원인이 된 손상으로 구조적인 손상은 아니나 강우시 지속적인 신축부, 차수판 미설치부의 우수유입으로 인한 교량받침 Plate부식 등의 2차 손상방지를 위한 물받이 설치 등의 보수가 필요하다고 판단된다.

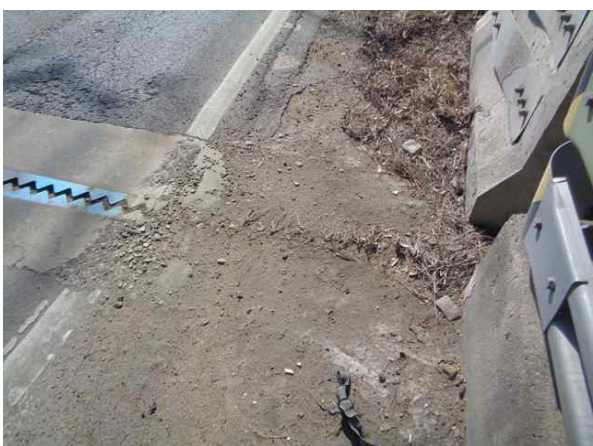
| 신축이음 A1 유간 토사퇴적(L=1.5m, 1EA) | 신축이음 A1 후타재 균열(0.3mm이상) (L=10.90m, 24EA) |
