# 1. 원대교

## 1.1 시설물의 개요

본 시설물은 국도46호선상의 경기도 가평군 청평면 대성리에 위치한 3중 도로교량으로서, 총 연장 25.0m, 폭 18.5m로 시공되었으며, 1987년 12월에 준공되어 약 36년이 경과된 시설물이다.

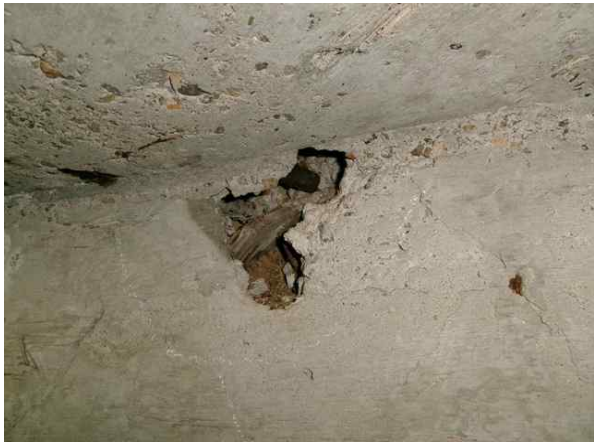
| 가로보 S1 공동 | 가로보 S1 거푸집 미제거 |

- 가로보에 발생한 기 손상은 대부분 시공미흡에 따른 손상으로 피복부족, 다짐부족 등에 따른 손상으로 손상의 진전은 없는 것으로 확인되었으나, 시설물의 내구성 저하방지를 위해 보수를 실시하는 것이 바람직하다.

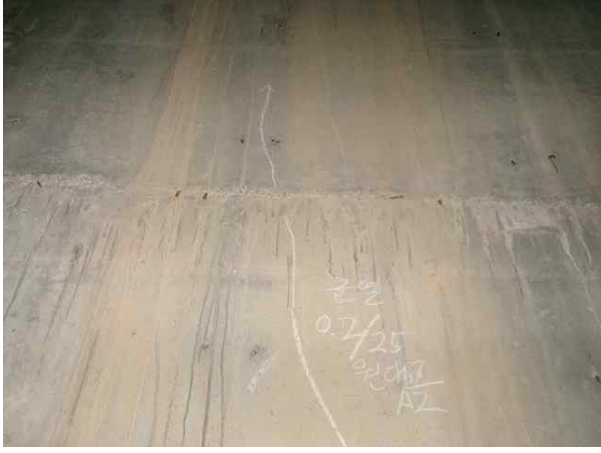
| <p>교대 A2 홍벽 균열(Cw=0.3mm미만)</p> | <p>교대 A2 구체 수직균열(Cw=0.3mm미만)</p> |

- 교대에 조사된 균열(폭 0.3mm미만, 이상)은 초기 건조수축 및 온도변화로 인해 발생되어 일부 폭이 진전된 것으로 확인되었으며, 구조적인 안전성에 문제가 없는 손상으로 판단되나, 내구성 저하방지를 위해 보수를 실시하는 것이 바람직하다.
- 콘크리트 파손 및 철근노출, 재료분리, 백태 등의 손상은 거푸집 조기탈형, 시공미흡, 우수유입, 철근 부식에 따른 팽창압 등에 의한 손상으로 판단되며, 부재의 내구성 확보 및 2차 손상 방지를 위해 표면처리, 단면보수 등의 보수가 필요하다.
- 폐콘크리트 퇴적은 신축이음 교체 공사후 후처리 미흡에 따른 손상으로 교량받침의 거동에 영향을 미치고 있어, 정비를 통한 청소가 필요하다.

| 구분 | 손상 내용 | 단위 | 물량 | 개소 | 보수방안 | 우선 순위 |
|---|---|---|---|---|---|---|
| 교대 | 균열(0.3mm미만) | m | 27.0 | 18 | 표면처리 | 3순위 |

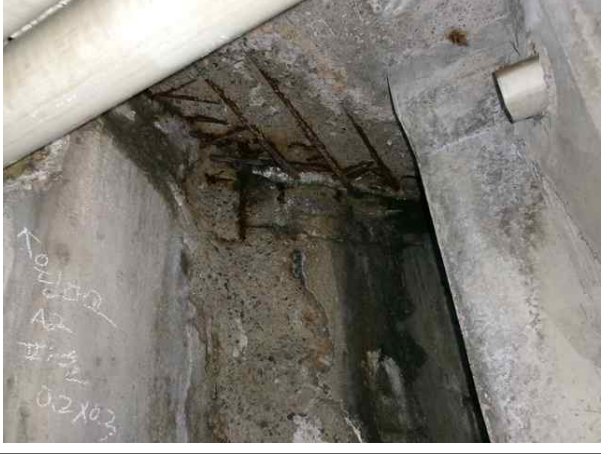
| <p>교대 A1 홍벽 파손 및 철근노출</p> | <p>교대 A2 홍벽 파손 및 철근노출</p> |

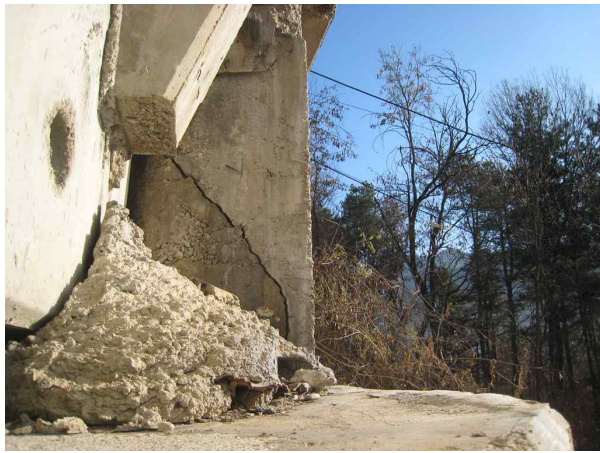
| <p>교대 A1 흉벽 파손, 백태</p> | <p>교대 A2 흉벽 파손</p> |

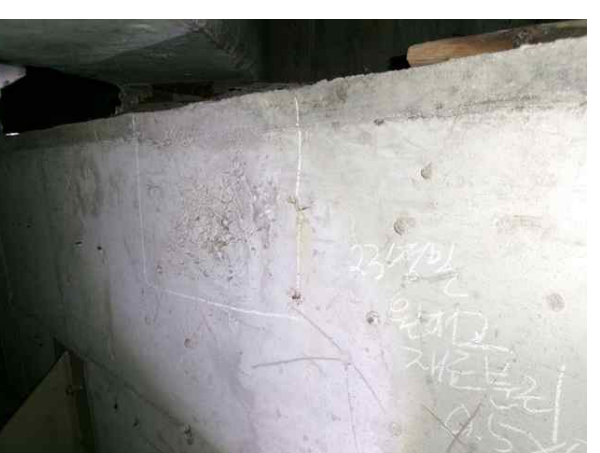
| <p>교대 A1 날개벽 파손</p> | <p>교대 A2 구체 재료분리</p> |

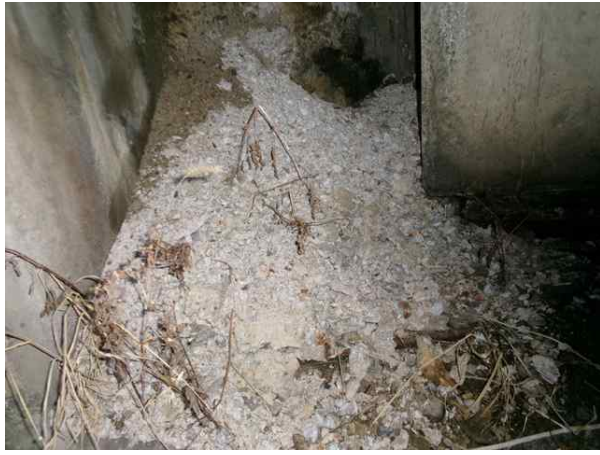
| <p>교대 A1 폐콘크리트 퇴적</p> | <p>교대 A2 폐콘크리트 퇴적</p> |

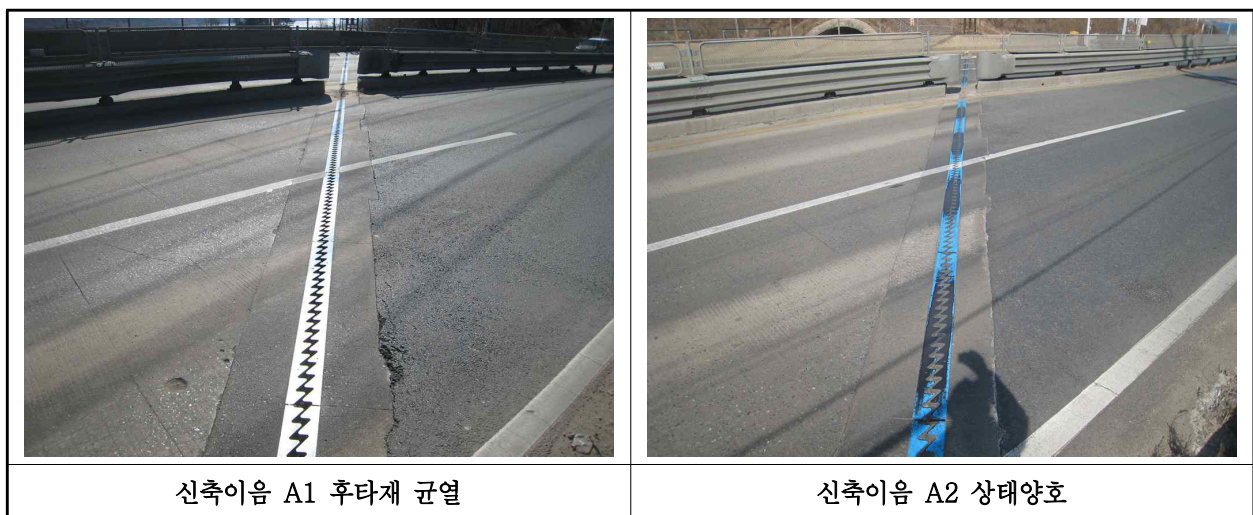
【사진 1.3.15】 신축이음장치 손상현황

- 신축이음 현장조사 결과, 본체는 양호이며, 후타재 균열이 일부 구간에서 확인되었다.

- 신축이음은 대체로 손상이 없는 양호한 상태이나, 일부 구간에서 경미한 후타재 균열 손상이 발생한 것으로 조사되었으며, 손상부에 대해서는 시급한 보수보다는 주기적인 점검을 통한 손상의 진전여부 확인 등의 유지관리가 요구된다.

| 구분 | 손상 내용 | 단위 | 물량 | 개소 | 보수방안 | 우선 순위 |
|---|---|---|---|---|---|---|
| 신축이음 | 후타재 균열 | m | 1.1 | 3 | 표면처리 | 3순위 |

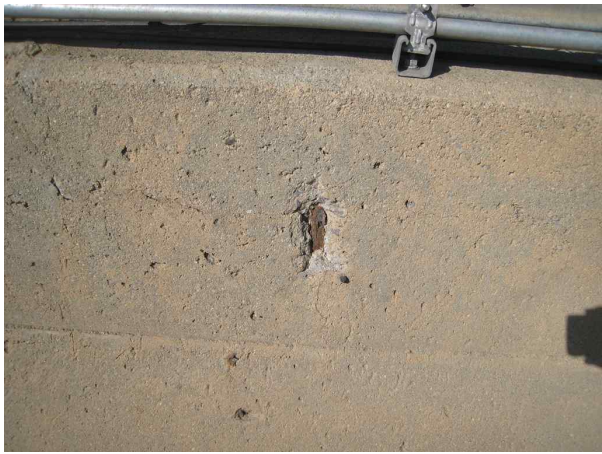
| 방호벽 S1 박리 및 철근노출 | 중앙분리대 S1 철재난간 변형(L=1.0m) |

- 방호벽에 발생한 균열(폭0.3mm미만), 시공불량(철근노출), 콘크리트 박리, 철재난간 변형은 초기 건조수축, 온도변화, 시공미흡, 외부 충격 등에 의한 손상으로 부재의 내구성 확보를 위한 표면처리, 단면보수 및 정비 등을 실시하는 것이 바람직하다.
