# 1. 하색교

## 1.1 시설물의 개요

본 시설물은 국도46호선상의 경기도 가평군 가평읍 하색리에 위치한 3중 도로교량으로서, 총 연장 45.0m, 폭 20.0m로 시공되었으며, 1980년 12월에 준공되어 약 43년이 경과된 시설물이다.

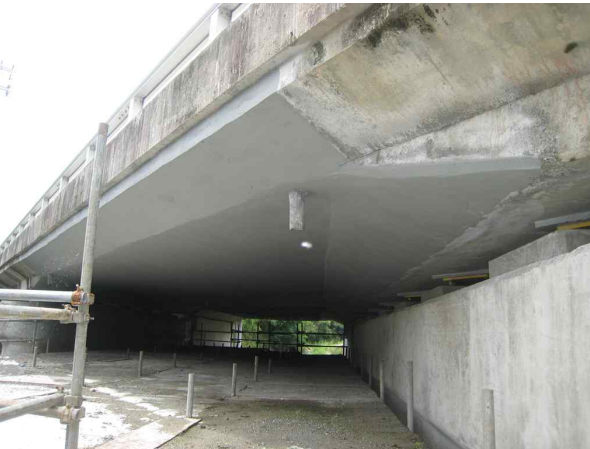
| 바닥판 하면 춘천방향 S2 보수 실시 | 바닥판 하면 춘천방향 S3 충분리(0.5×5.0) |

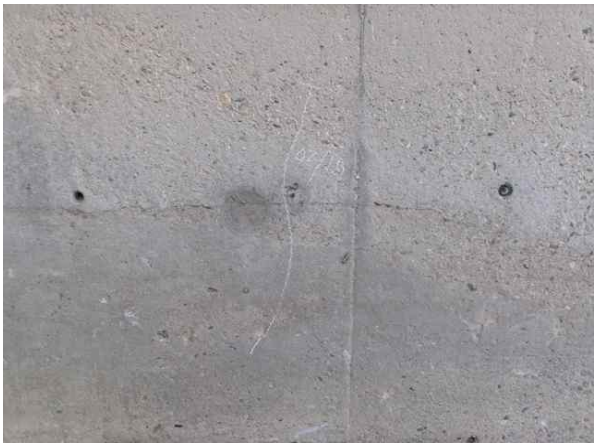
| 교각 P2 균열 ( $C_w=0.3\text{mm}$ 미만) | 교각 P1 균열 ( $C_w=0.3\text{mm}$ 이상) |

- 교각에 대한 현장조사 결과 균열(폭0.3mm미만,이상), 망상균열, 철근노출, 재료분리, 침식, 박리, 파손은 시공초기 건조수축, 온도변화, 거푸집 조기탈형, 다짐불량, 시공미흡, 우수유입, 수분침투, 장기공용으로 인한 손상, 피복부족 등에 의한 손상으로 판단되며, 부재의 내구성 확보 및 2차부재 손상 방지를 위해 표면처리, 단면보수, 주입보수, 단면보수 및 방청 등의 보수를 실시하는 것이 필요하다.

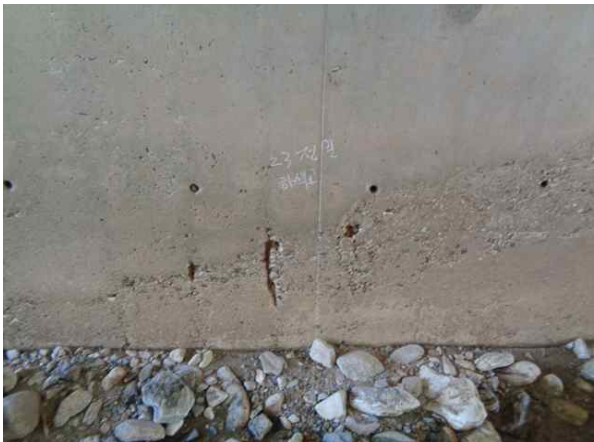
| 교각 P1 철근노출 ( $0.5 \times 0.6$ ) | 교각 P2 파손 ( $0.1 \times 0.1 \times 2EA$ ) |

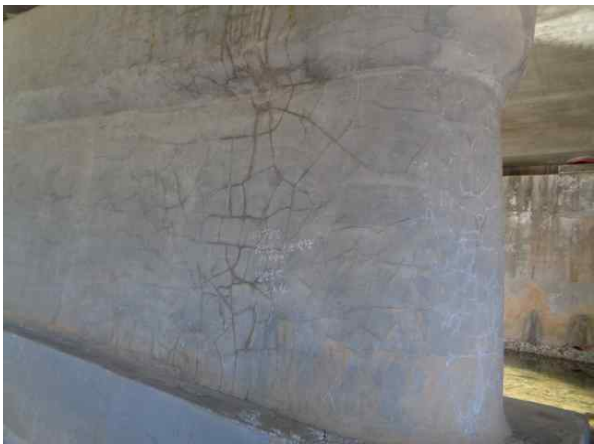
| 교각 P1 망상균열 ( $2.0 \times 4.0$ ) | 교각 P1 침식 ( $1.0 \times 5.0$ ) |

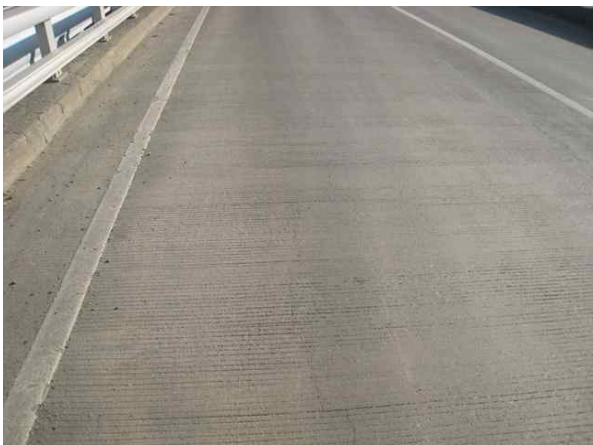
| 서울방향 교면포장 S2 망상균열(3.0×15.0) | 서울방향 교면포장 S3 망상균열(5.0×8.0) |

- 교면포장의 현장조사 결과 포장 망상균열, 토사 퇴적은 초기 건조수축, 온도변화, 차량의 운하중, 장기 공용 등에 의한 손상으로 판단되며, 주행차량의 안전성 확보 및 2차손상 발생 방지를 위해 표면처리, 정비 등의 보수를 실시하는 것이 필요하다.

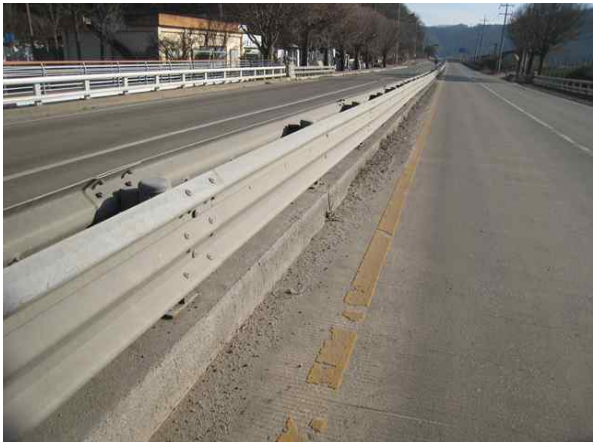
| 춘천방향 교면포장 S1 토사퇴적(1.0×15.0) | 춘천방향 교면포장 S1 망상균열(3.5×10.0) |
