| | | | 발 주 처<br>의정부북로관리사무소 |
| | | | 에 지 영<br>국도46호선 마치고(하동) 4개소<br>경원안전점검구역 |

# ID: 창현교(상)바닥판 상면 (S2) 외관조사망도

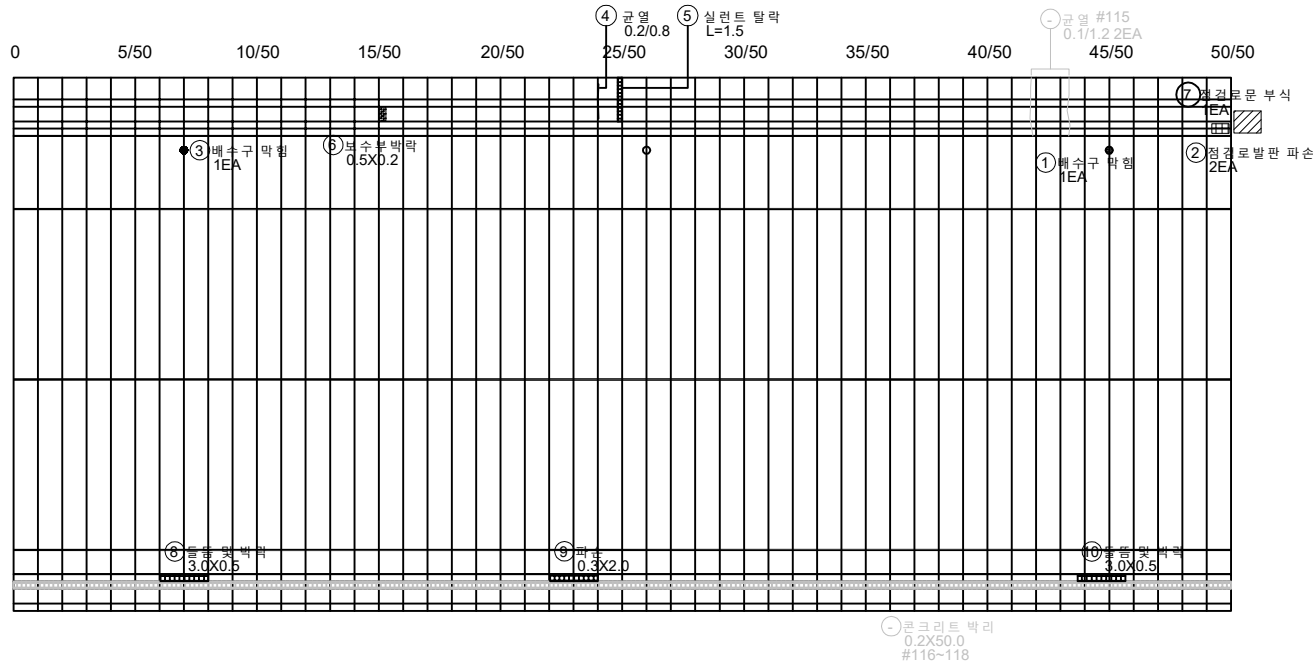
| 번호 | 구분 | 부재 | 손상내용 | 손상현황 | | | | | 비고 |
|---|---|---|---|---|---|---|---|---|---|
| 1 | 기준 | 배수시설 | 배수구 막힘 | | | | 1 | 1.00 | EA |
| 2 | 기준 | 방호벽 | 장경로 발판 파손 | | | | 1 | 1.00 | EA |
| 4 | 기준 | 방호벽 | 균열(0.3mm미만) | 0.2 | 0.8 | | 1 | 0.80 | m |
| 7 | 23상 | 방호벽 | 장경로문 부식 | | | | 1 | 1.00 | EA |

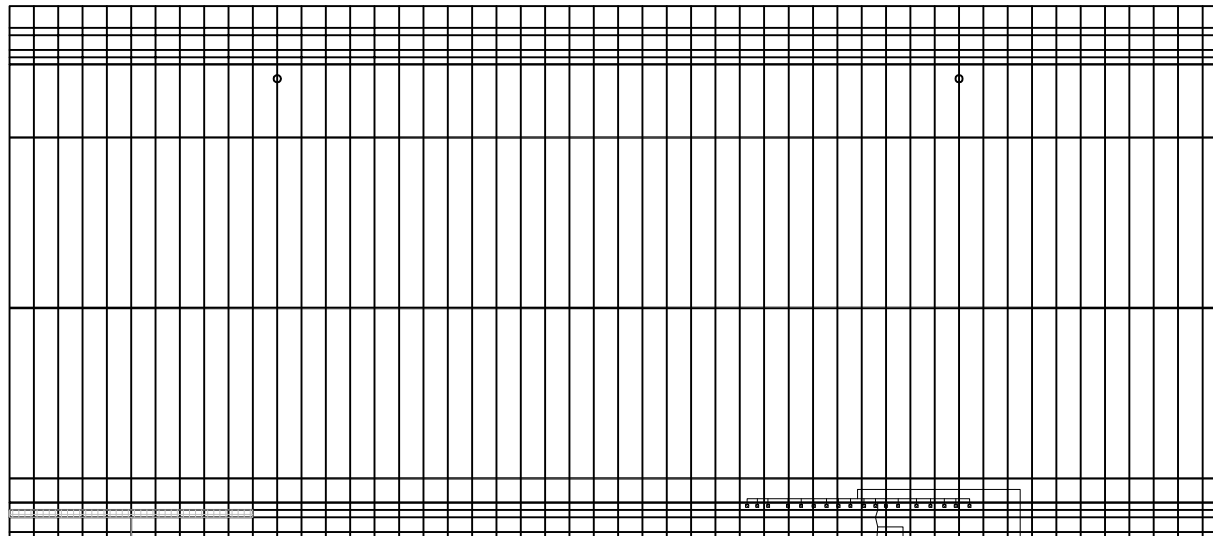
콘크리트 박리  
0.3X10.0  
#4785~4787

② 균열  
0.2/1.5

① 부식(오염)  
0.1x0.1 18EA

| 번호 | 구분 | 부재 | 손상내용 | 손상현황 | | | | | | 비고 |
|---|---|---|---|---|---|---|---|---|---|---|
| 1 | 기준 | 중분대 | 부식 | | 0.1 | 0.1 | 18 | 0.18 | m <sup>2</sup> | |
| 2 | 기준 | 중분대 | 균열(0.3mm미만) | 0.2 | 1.5 | | 1 | 1.50 | m | |

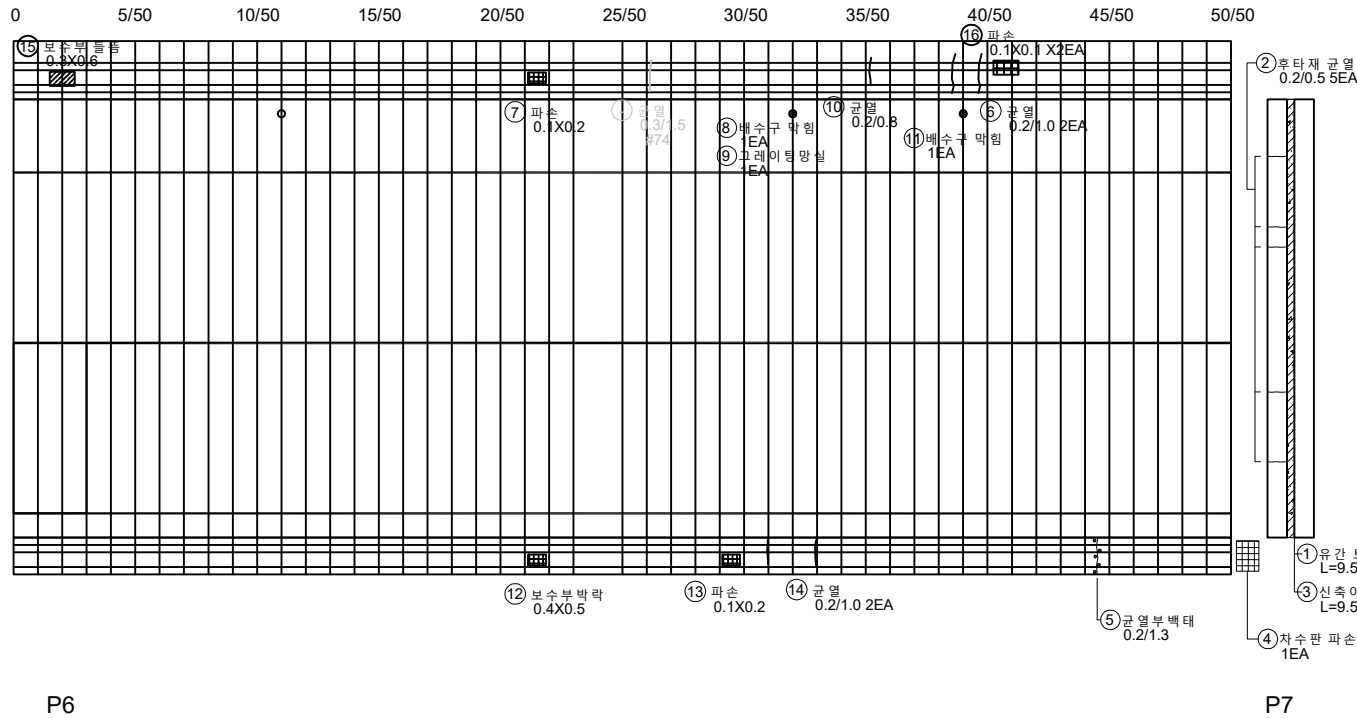
| 번호 | 구분 | 부재 | 손상내용 | 손상현황 | | | | | 비고 |
|---|---|---|---|---|---|---|---|---|---|
| 2 | 기준 | 신축이음 | 후타재 균열 | 0.2 | 0.5 | | 5 | 2.50 | ■ |
| 3 | 기준 | 신축이음 | 신축이음 부식 | | 9.5 | | 1 | 9.50 | ■ |
| 5 | 기준 | 중분대 | 균열부백태 | 0.2 | 1.3 | | 1 | 1.30 | ■ |
| 6 | 기준 | 방호벽 | 균열(0.3mm미만) | 0.2 | 1.0 | | 2 | 2.00 | ■ |

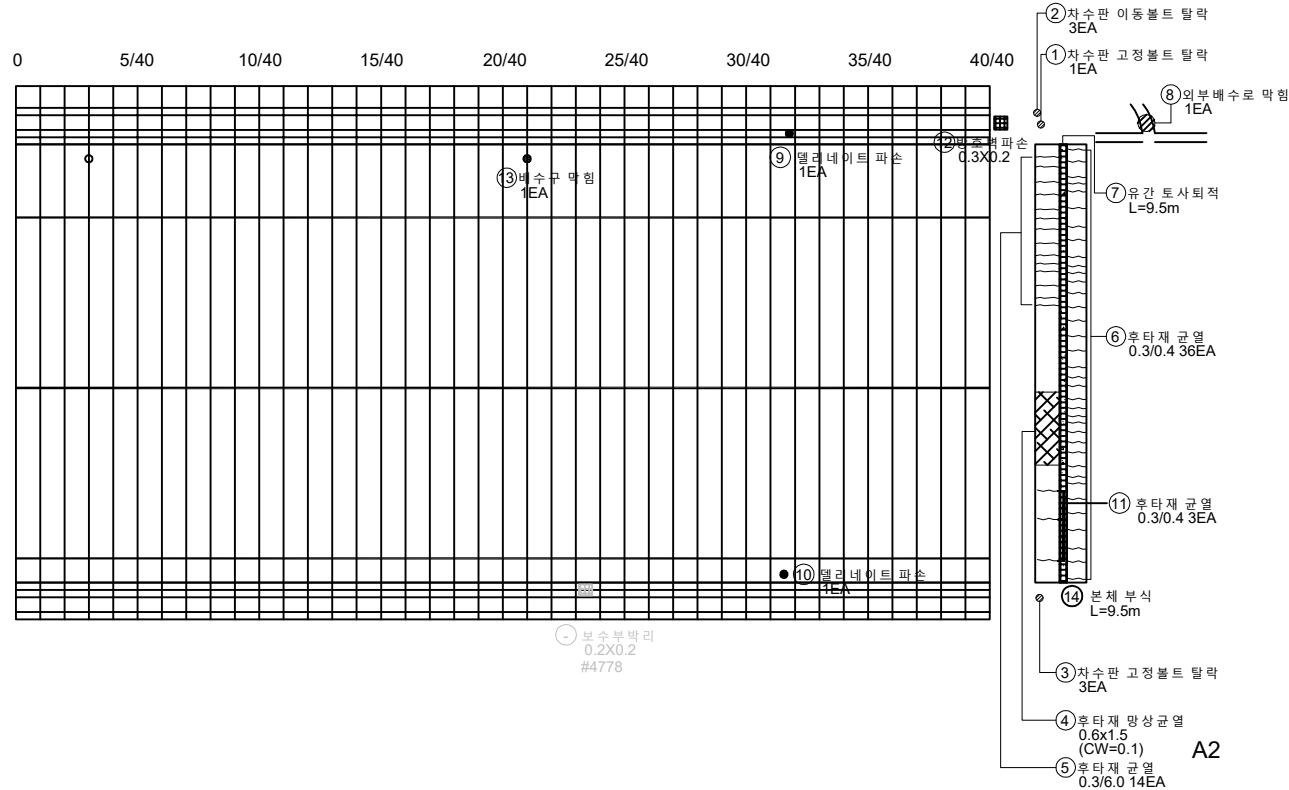
| 번호 | 구분 | 부재 | 손상내용 | 손상현황 | | | | | 비고 |
|---|---|---|---|---|---|---|---|---|---|
| 4 | 기준 | 신축이음 | 후타재 망상균열(CW=0.1) | | 1.5 | 0.6 | 1 | 0.90 | m² |
| 5 | 기준 | 신축이음 | 후타재 균열 | 0.3 | 0.6 | | 14 | 8.40 | m |
| 6 | 기준 | 신축이음 | 후타재 균열 | 0.3 | 0.4 | | 36 | 14.4 | m |
| 14 | 23상 | 신축이음 | 본체 부식 | 9.5 | | | 1 | 9.50 | m |

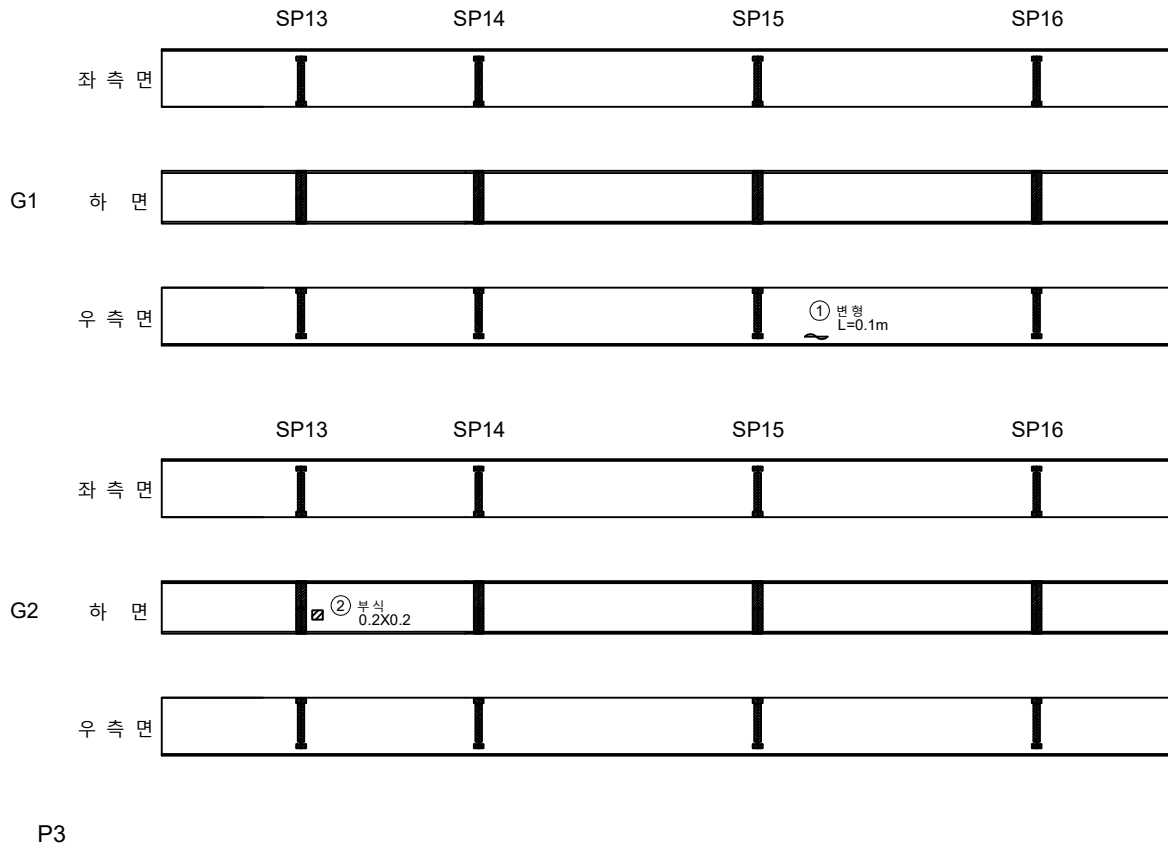
ID: 창현교(상)거더외부 (S4-G1,G2) 외관조사망도

| 번호 | 구분 | 부재 | 손상내용 | 손상현황 | | | | | | 비고 |
|---|---|---|---|---|---|---|---|---|---|---|
| 2 | 기준 | 거더외부 | 부식 | | 0.2 | 0.2 | 1 | 0.04 | m² | |

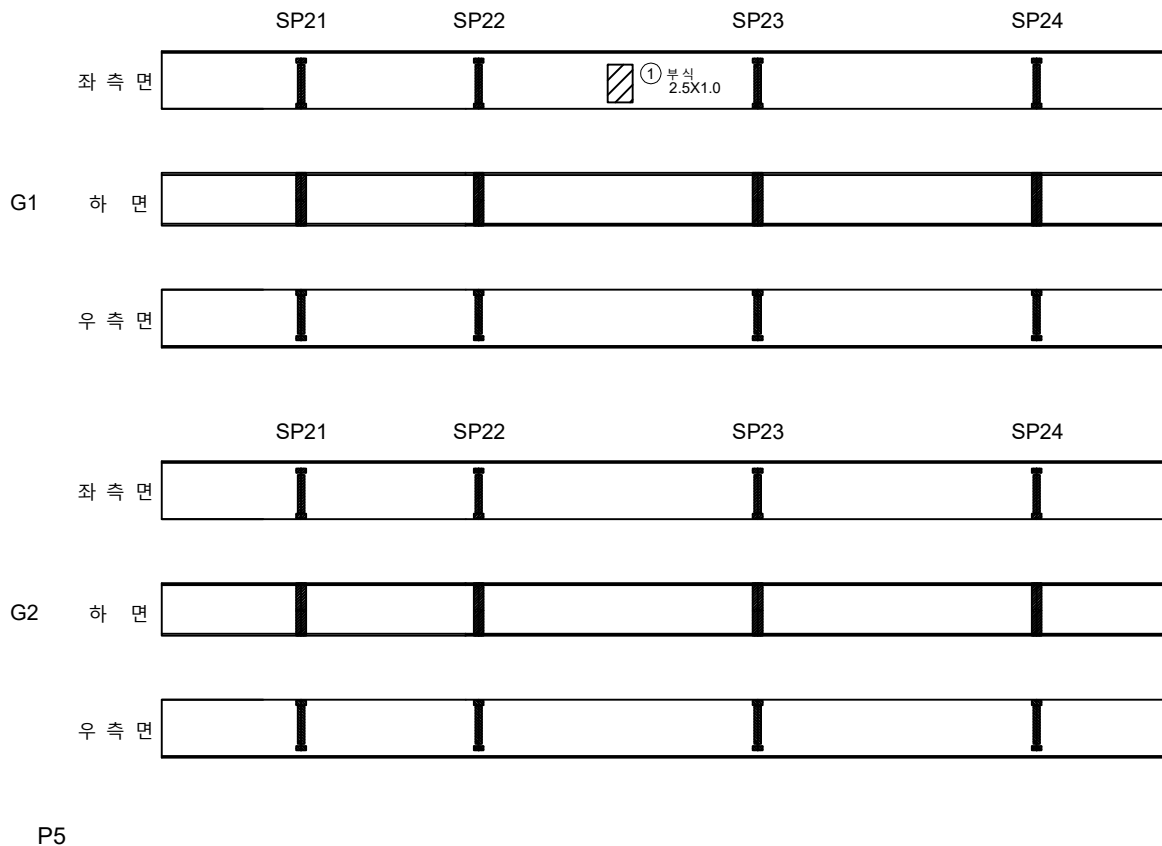
ID: 창현교(상)거더외부 (S6-G1,G2) 외관조사망도

| 번호 | 구분 | 부재 | 손상내용 | 손상현황 | | | | | | 비고 |
|---|---|---|---|---|---|---|---|---|---|---|
| 1 | 경상 | 거더외부 | 부식 | | 2.5 | 1.0 | 1 | 2.50 | ㎡ | |

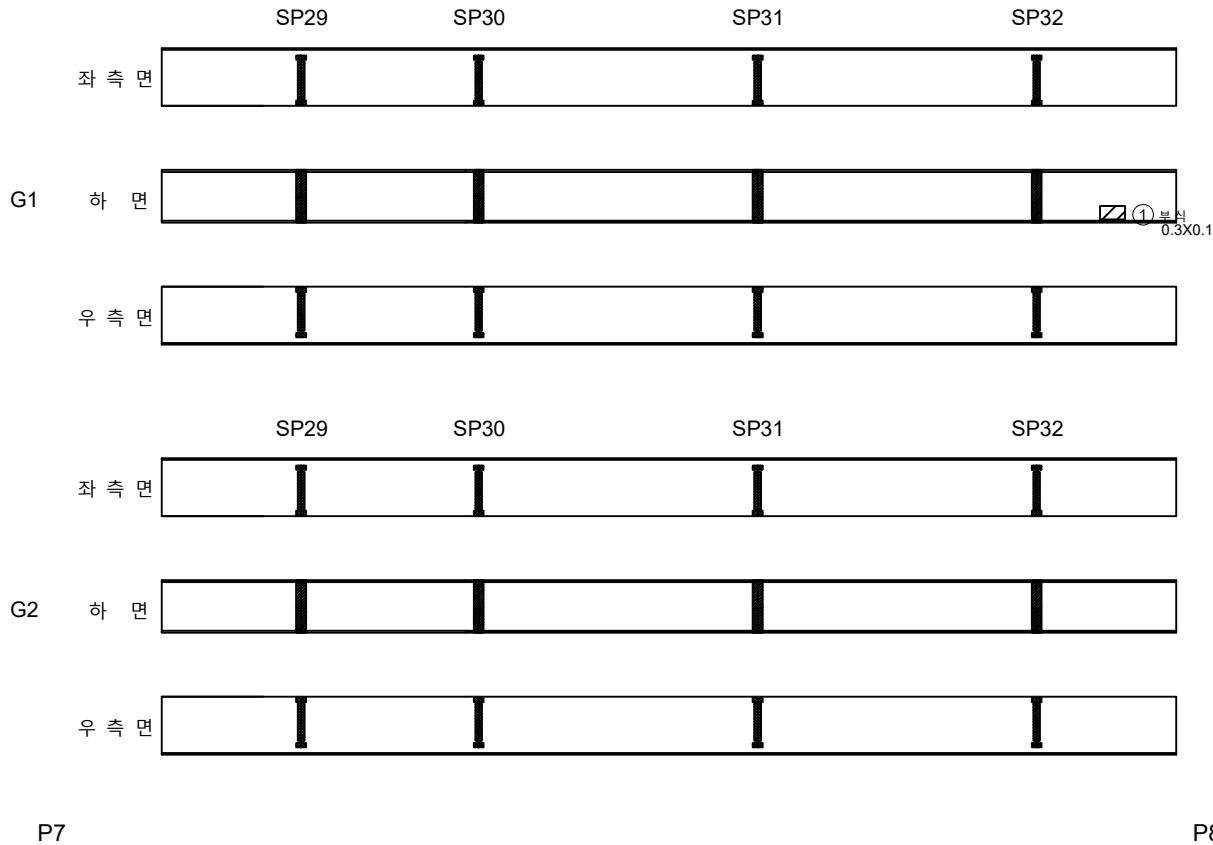
# ID: 창현교(상)거터외부 (S8-G1,G2) 외관조사망도

| 번호 | 구분 | 부재 | 손상내용 | 손상현황 | | | | | | 비고 |
|---|---|---|---|---|---|---|---|---|---|---|
| 1 | 기준 | 거터외부 | 부식 | | 0.3 | 0.1 | 1 | 0.03 | m³ | |

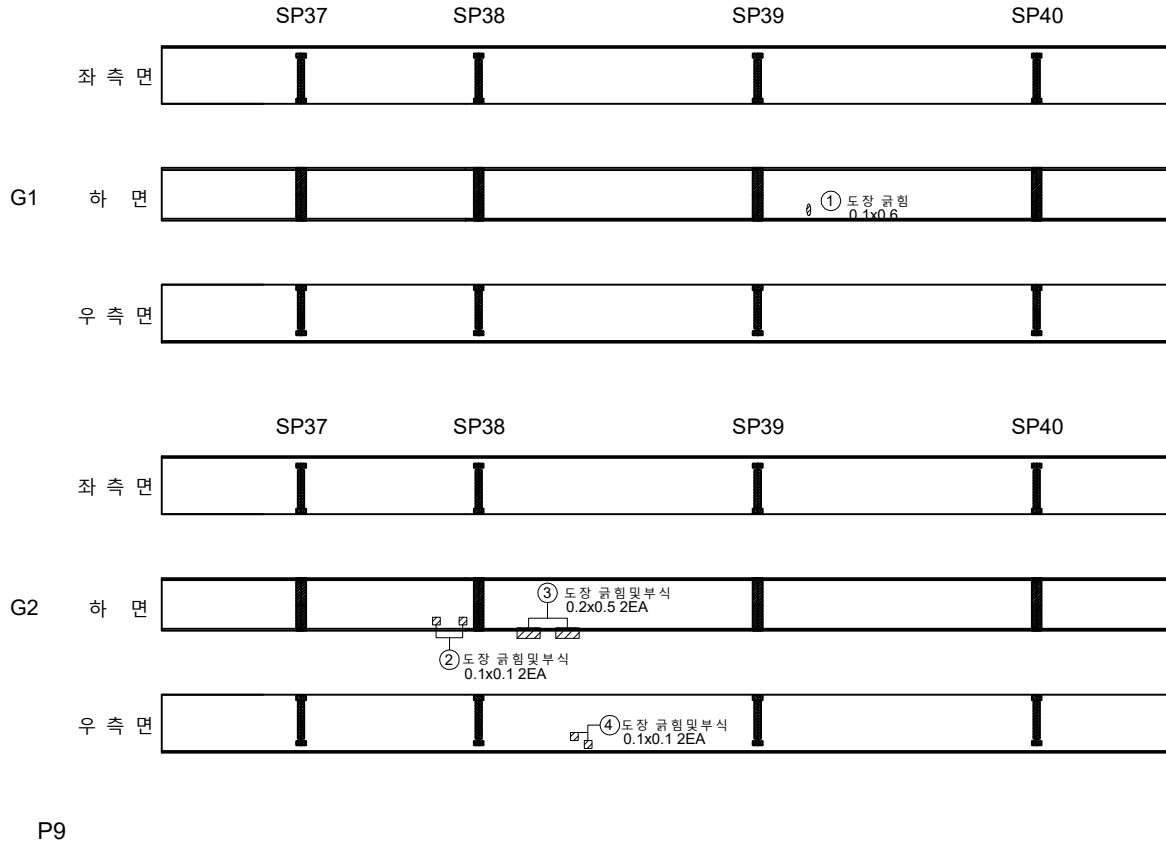
# ID: 창현교(상)거터외부 (S10-G1,G2) 외관조사망도

| 번호 | 구분 | 부재 | 손상내용 | 손상현황 | | | | | | 비고 |
|---|---|---|---|---|---|---|---|---|---|---|
| 1 | 기준 | 거터외부 | 도장 균열 | | 0.6 | 0.1 | 1 | 0.06 | m | |
| 2 | 기준 | 거터외부 | 도장 균열 및 부식 | | 0.1 | 0.1 | 2 | 0.02 | m | |
| 3 | 기준 | 거터외부 | 도장 균열 및 부식 | | 0.5 | 0.2 | 1 | 0.10 | m | |
| 4 | 기준 | 거터외부 | 도장 균열 및 부식 | | 0.1 | 0.1 | 2 | 0.02 | m | |

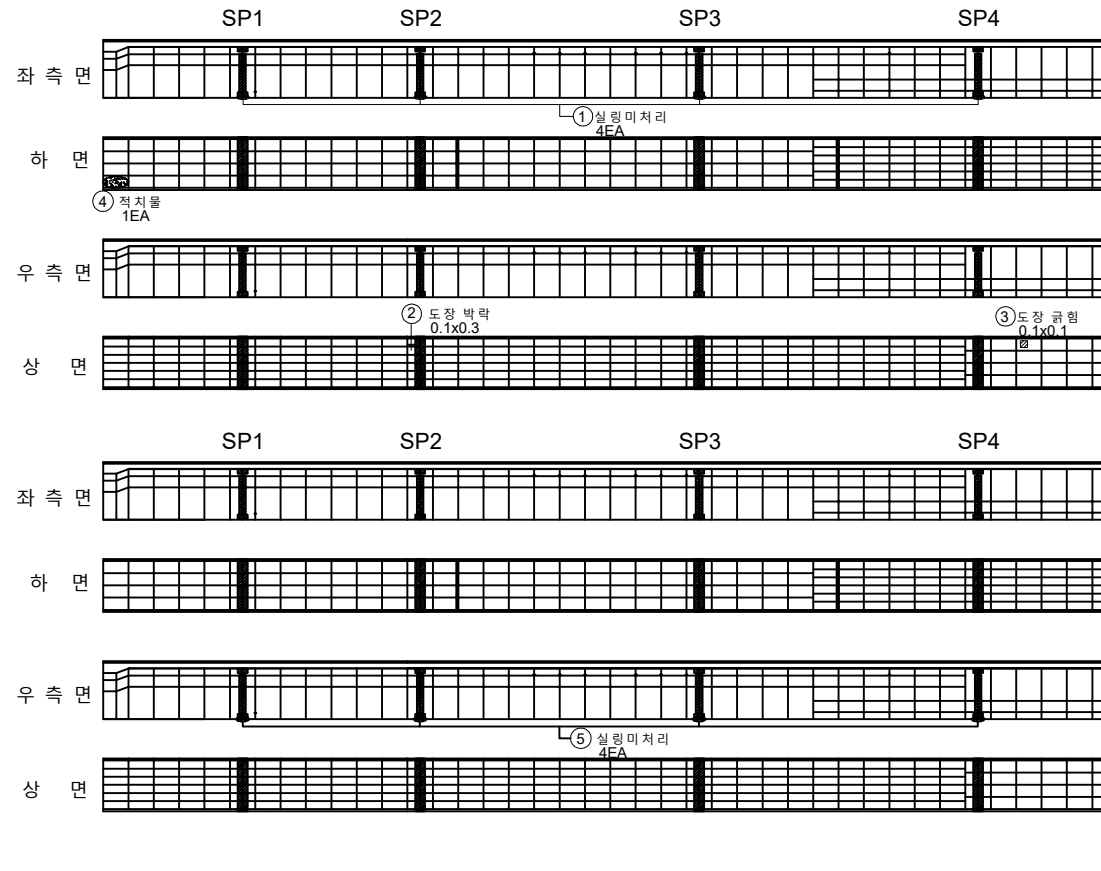
# ID: 창현교(상)거더내부 (S1-G1,G2) 외관조사망도

| 번호 | 구분 | 부재 | 손상내용 | 손상현황 | | | | | 비고 |
|---|---|---|---|---|---|---|---|---|---|
| 3 | 기준 | 거더내부 | 도장 균열 | | 0.1 | 0.1 | 1 | 0.01 | m² |

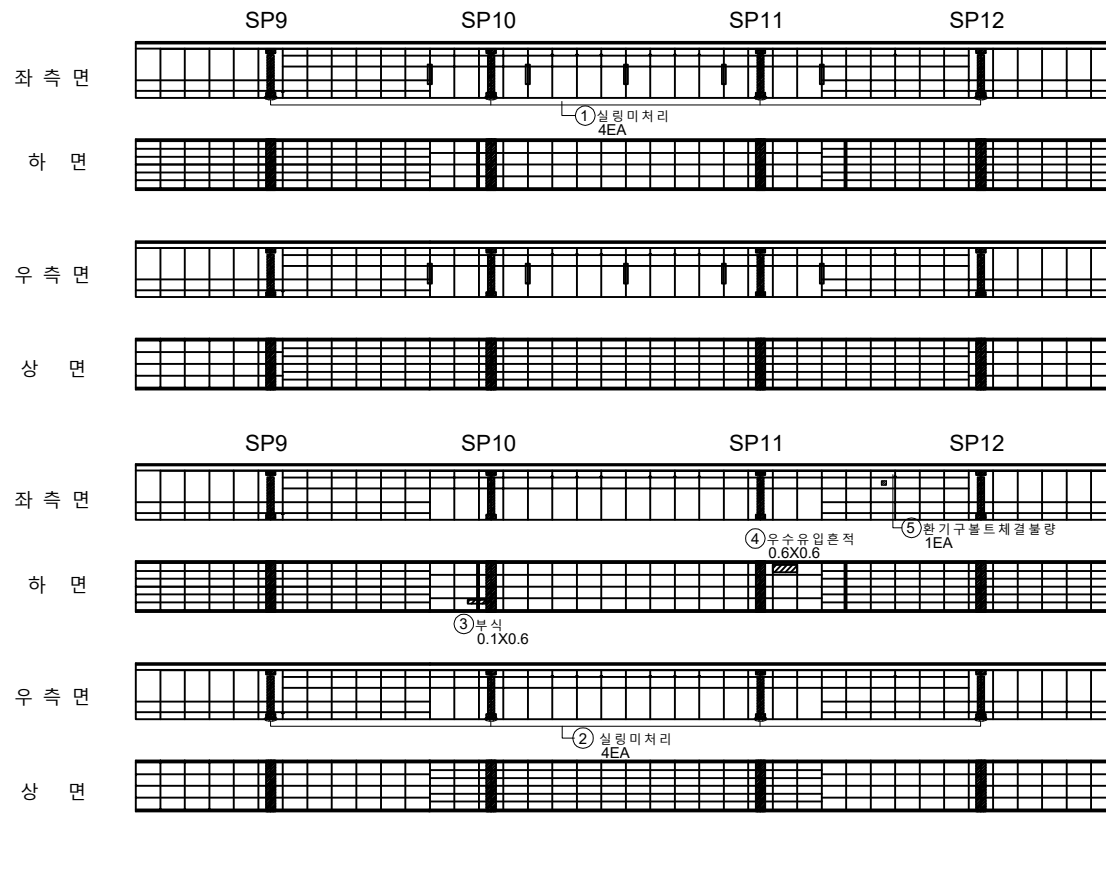
# ID: 창현교(상)거터내부 (S3-G1,G2) 외관조사망도

| 번호 | 구분 | 부재 | 손상내용 | 손상현황 | | | | | | 비고 |
|---|---|---|---|---|---|---|---|---|---|---|
| 3 | 기준 | 거터내부 | 부식 | | 0.1 | 0.6 | 1 | 0.15 | m² | |

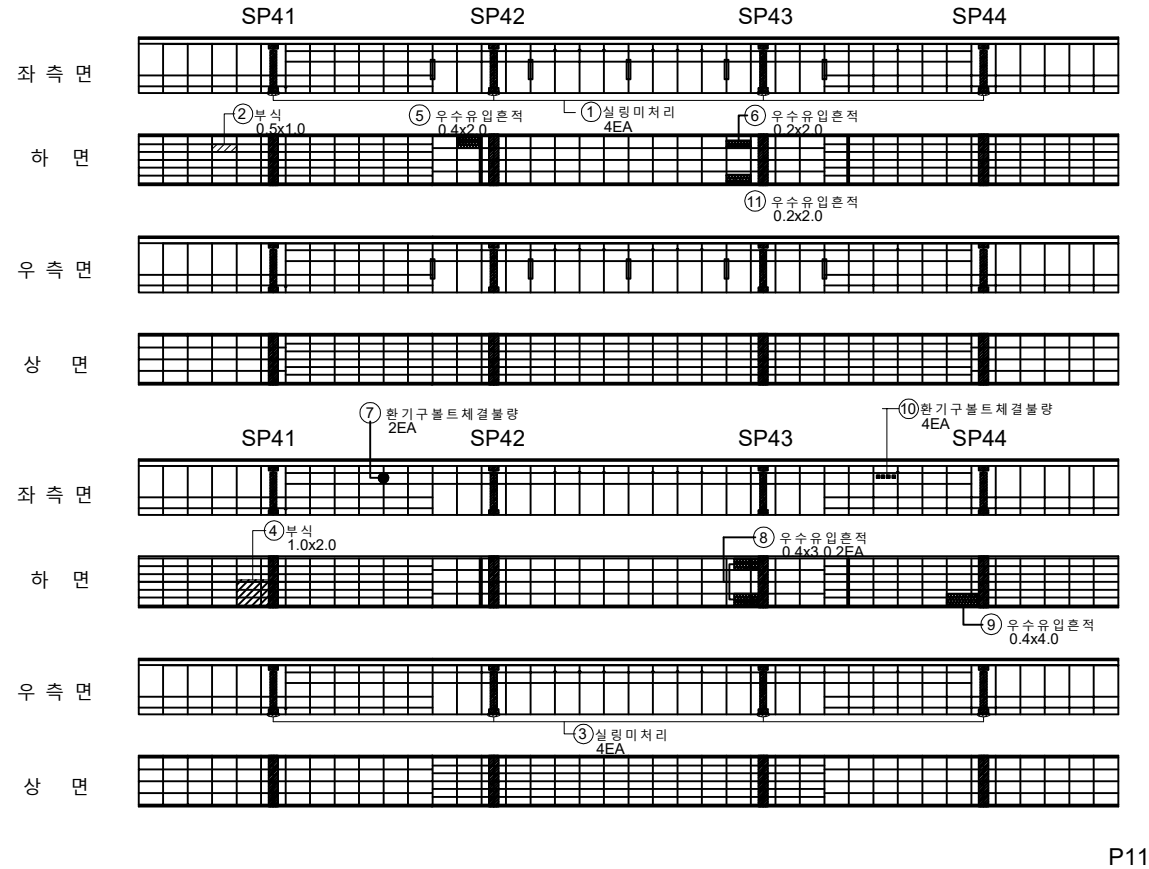
# ID: 창현교(상)거더 내부 (S11-G1,G2) 외관 조사 망도

| 번호 | 구분 | 부재 | 손상내용 | 손상현황 | | | | | 비고 |
|---|---|---|---|---|---|---|---|---|---|
| 2 | 기존 | 거더내부 | 부식 | | 1.0 | 0.5 | 1 | 0.50 | m² |
| 4 | 기존 | 거더내부 | 부식 | | 2.0 | 1.0 | 1 | 2.00 | m² |

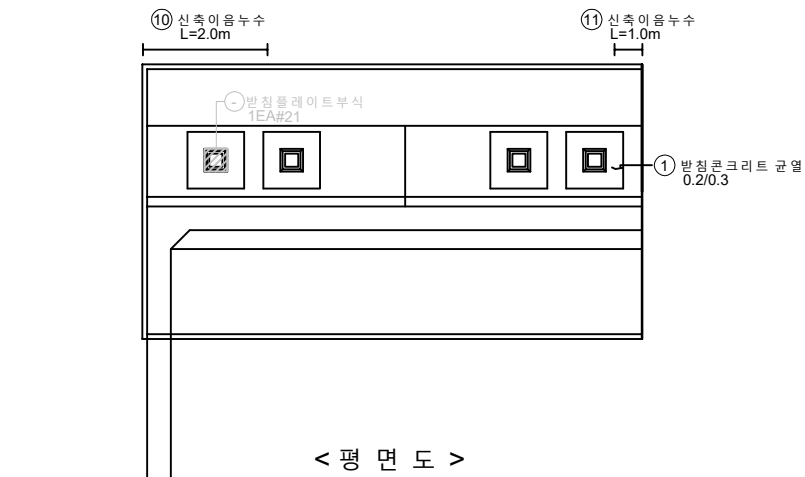
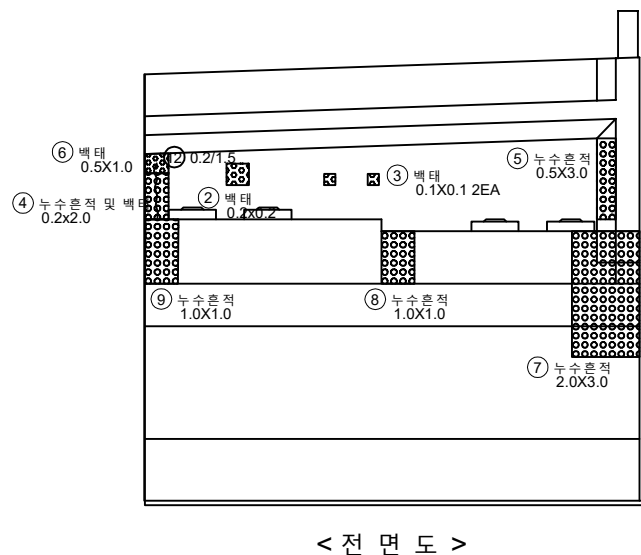
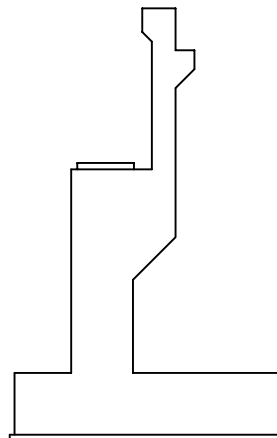
ID: 창현교(상)교대 (A1) 외관 조사망도

| 번호 | 구분 | 부재 | 손상내용 | 손상현황 | | | | | | 비고 |
|---|---|---|---|---|---|---|---|---|---|---|
| 1 | 기준 | 교량방청 | 방청콘크리트 균열 | 0.2 | 0.3 | | 1 | 0.30 | m | |
| 4 | 기준 | 교대 | 누수흔적 및 백태 | 2.0 | 0.2 | | 1 | 0.40 | m <sup>2</sup> | |
| 5 | 기준 | 교대 | 누수흔적 | | 3.0 | 0.5 | 1 | 1.50 | m <sup>2</sup> | |
| 7 | 기준 | 교대 | 누수흔적 | | 2.0 | 3.0 | 1 | 6.00 | m <sup>2</sup> | |
| 10 | 기준 | 신축이음 | 신축이음누수 | | 2.0 | | 1 | 2.00 | m | |
| 12 | 기준 | 교대 | 균열(0.3mm미만) | 0.2 | 1.5 | | 1 | 1.50 | m | |

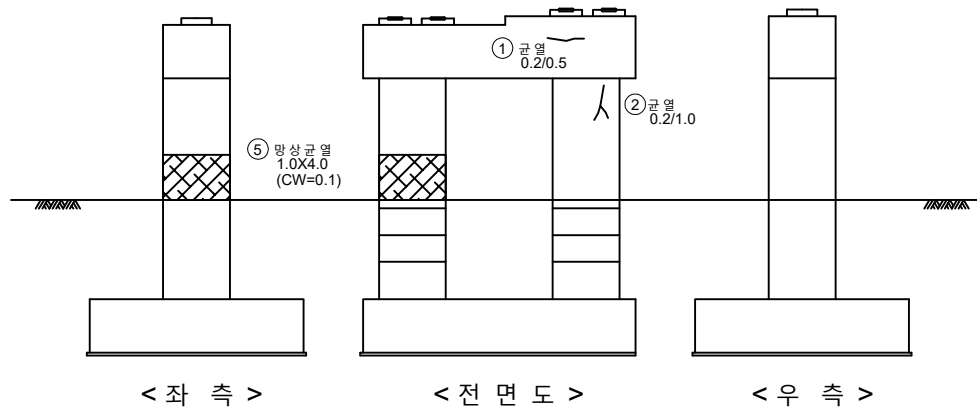
| 번호 | 구분 | 부재 | 손상내용 | 손상현황 | | | | | 비고 |
|---|---|---|---|---|---|---|---|---|---|
| 1 | 기준 | 교각 | 균열(0.3mm미만) | 0.2 | 0.5 | | 1 | 0.50 | ■ |
| 2 | 기준 | 교각 | 균열(0.3mm미만) | 0.2 | 1.0 | | 1 | 1.00 | ■ |
| 4 | 기준 | 교각 | 망상균열(CW=0.1) | | 1.0 | 2.0 | 1 | 2.00 | ■ |
| 5 | 기준 | 교각 | 망상균열(CW=0.1) | | 1.0 | 4.0 | 1 | 4.00 | ■ |

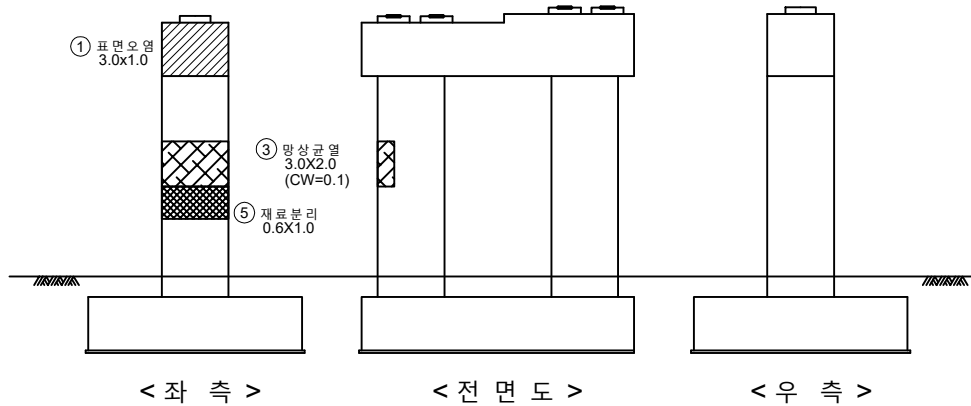
| 번호 | 구분 | 부재 | 손상내용 | 손상현황 | | | | | 비고 |
|---|---|---|---|---|---|---|---|---|---|
| 3 | 기초 | 교각 | 망상균열 (CW=0.1) | | 3.0 | 2.0 | 1 | 6.00 | m <sup>2</sup> |
| 8 | 23상 | 교량받침 | 몰탈균열 | | 0.1 | 0.2 | 2 | 0.40 | m |
| 10 | 23상 | 교량받침 | 몰탈 망상균열 | | 0.6 | 0.2 | 2 | 0.24 | m <sup>2</sup> |
