# 1. 마치고(상)

## 1.1 시설물의 개요

본 시설물은 경기도 남양주시 호평동 산15에 위치한 교량으로 2005년 12월 20일에 준공되어 약 18년이 경과한 시설물로 총 연장 225.0m, 폭 10.9m의 2차로로 시공되어 있다.

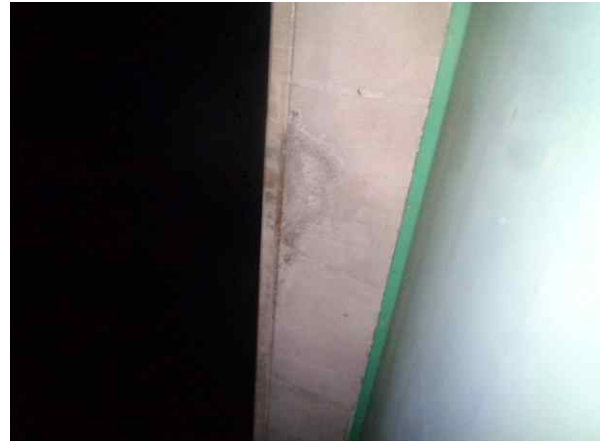
| 손상현황 | • S1 백태(1.0×10.0) |
| 원 인 | • 건조수축, 거푸집조기탈거, 습기흡착 |

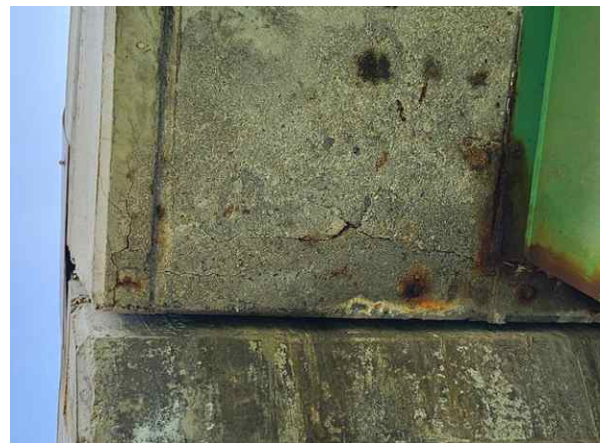
| 손상현황 | • S1 균열(0.3mm이상) |
| 원 인 | • 건조수축, 거푸집조기탈거, 온도변화 |

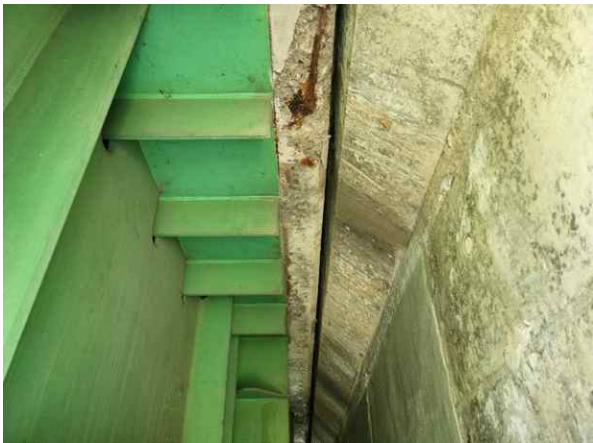
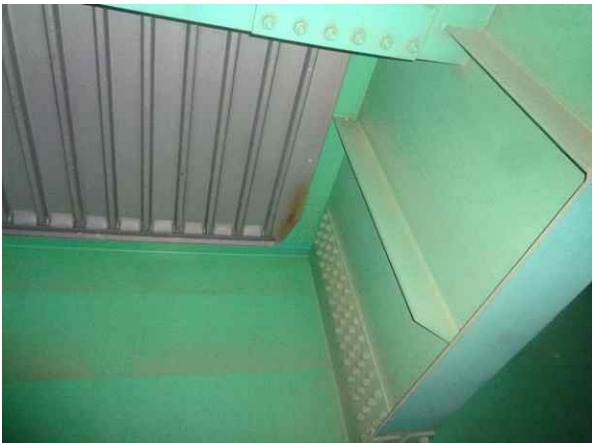
| 손상현황 | • S1 박락 및 철근노출(0.2×0.5) | 손상현황 | • S2 데크플레이트 부식(0.5×0.2) |
| 원 인 | • 다짐미흡, 습기흡착, 우수유입 | 원 인 | • 손상부 습기흡착 등 |

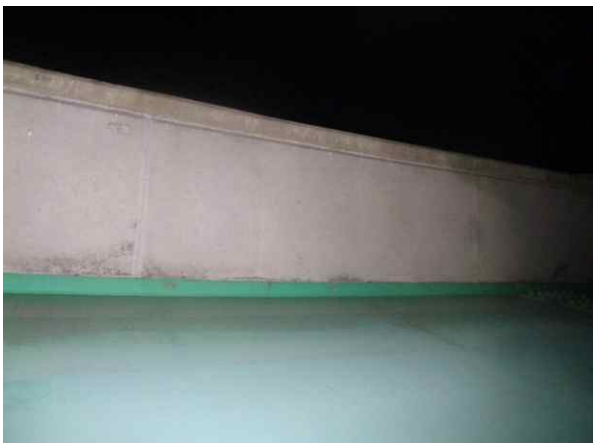
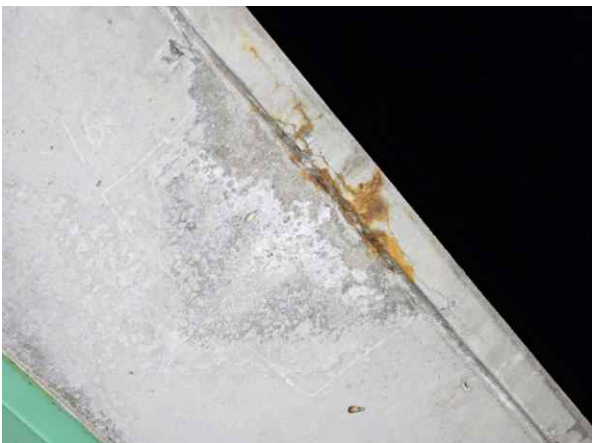
| 손상현황 | • S1 균열(0.3mm미만) | 손상현황 | • S3 층분리 및 백태(0.3×0.8) |
| 원 인 | • 건조수축, 거푸집조기탈거, 온도변화 | 원 인 | • 다짐미흡, 습기흡착, 우수유입 |

| 조치방안 | • 주의관찰 후 표면처리 | 조치방안 | • 단면보수 |

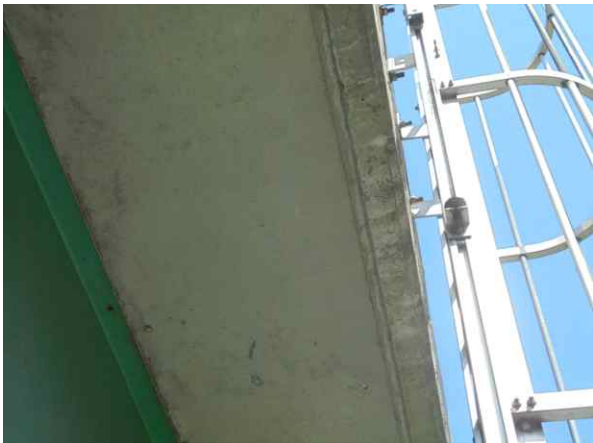
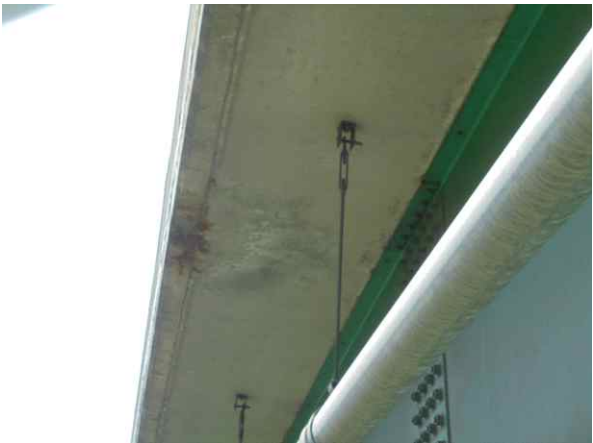
| 손상현황 | • S4 백태(0.2×0.2) | 손상현황 | • S4 백태(0.5×0.5) |
| 원 인 | • 건조수축, 거푸집조기탈거, 습기흡착 | 원 인 | • 건조수축, 거푸집조기탈거, 습기흡착 |

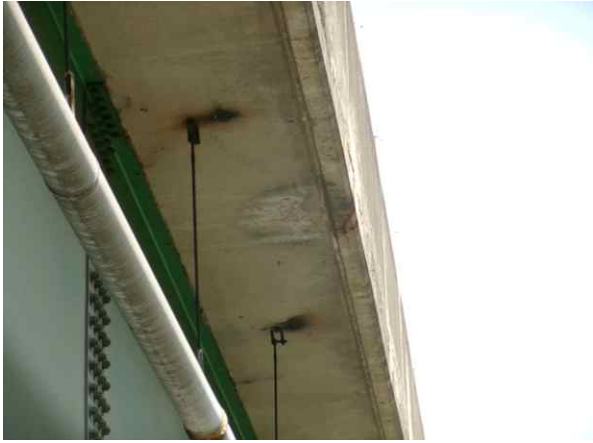
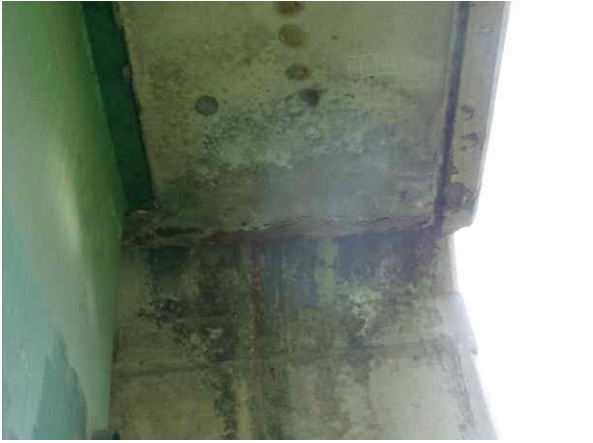
| 손상현황 | • S5 백태(0.3×0.5) | 손상현황 | • S5 층분리(0.8×0.1) |
| 원 인 | • 건조수축, 거푸집조기탈거, 습기흡착 | 원 인 | • 다짐미흡, 습기흡착, 우수유입 |

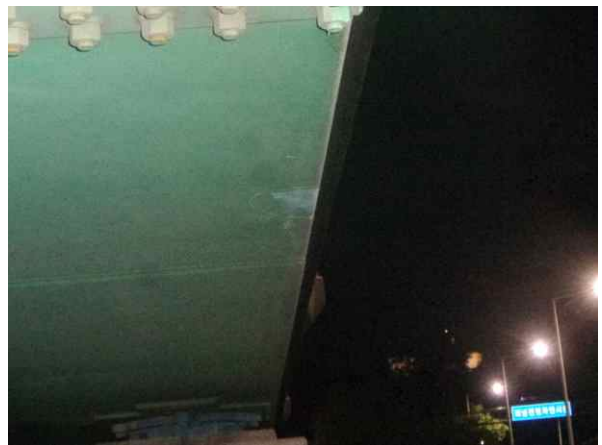
손상현황 • 거더외부 S1-G2 부식(2.5×0.1)  
원 인 • 장기공용, 도장미흡부 습기흡착 등  
조치방안 • 주의관찰

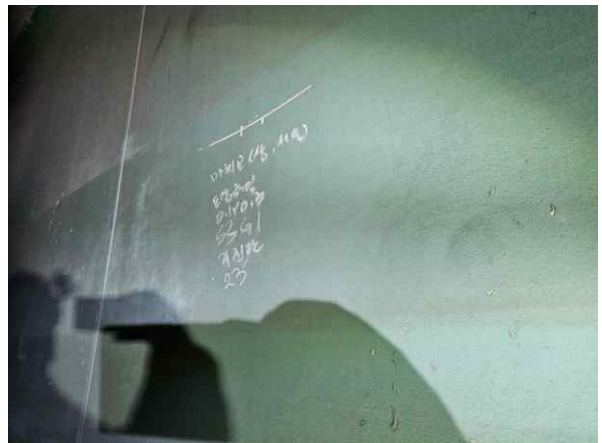
손상현황 • 거더외부 S2-G2 도장박리(0.5×0.5)  
원 인 • 외부충격  
조치방안 • 주의관찰

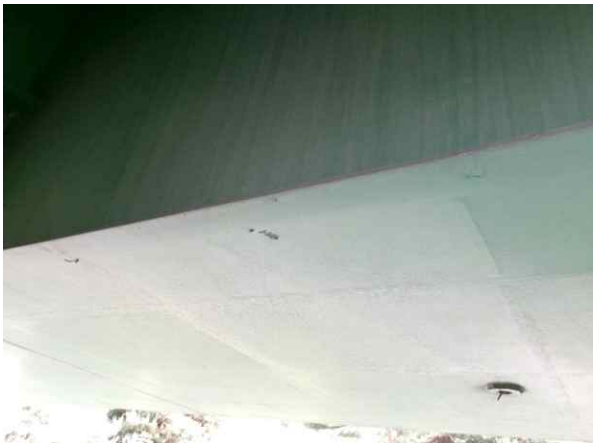
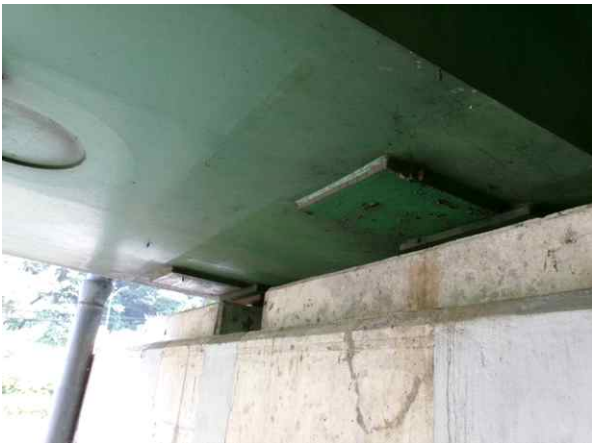
| 손상현황 | • 거더외부 S5-G1 도장균함 (0.1×0.2) | 손상현황 | • 거더외부 S5-G1 표면오염 (1.0×1.5) |
| 원 인 | • 외부충격 | 원 인 | • 장기공용, 도장미흡부 습기흡착 등 |

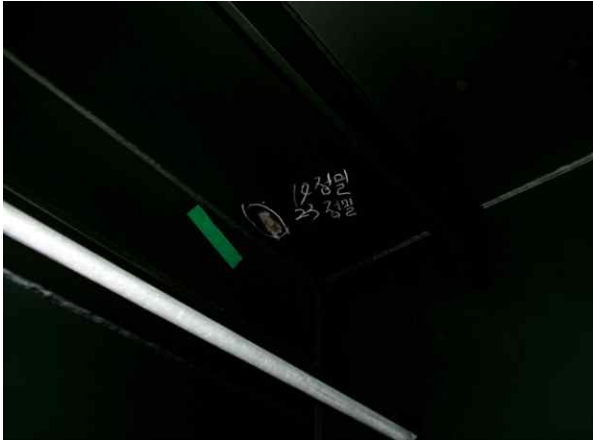
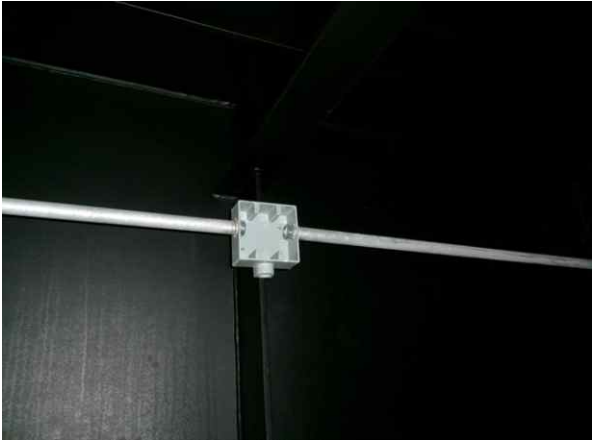
| 손상현황 | • 거더내부 S1-G2 부식 (0.1×0.1) | 손상현황 | • 거더내부 S1-G2 조명등 파손 (8EA) |
| 원 인 | • 외부충격, 습기흡착 | 원 인 | • 시공미흡 |

| 조치방안 | • 주의관찰 | 조치방안 | • 주의관찰 |

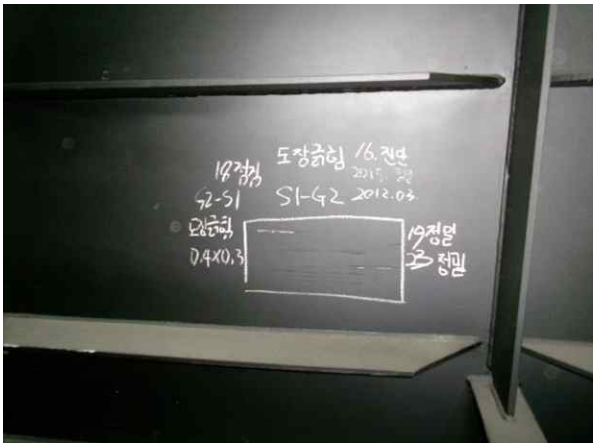
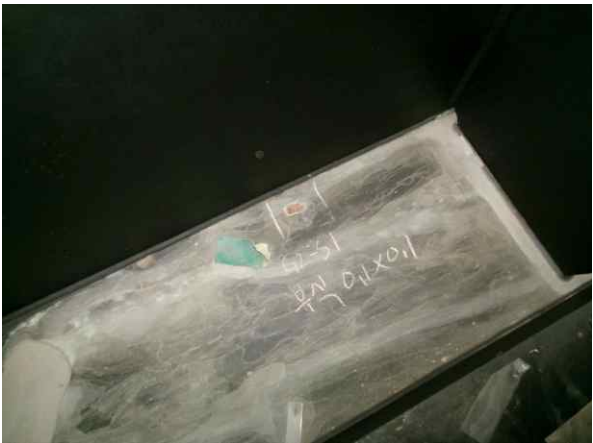
| 손상현황 | • 거더내부 S1-G2 도장금힘 (0.4×0.3) | 손상현황 | • 거더내부 S1-G2 부식 (0.1×0.1) |
| 원 인 | • 외부충격, 습기흡착 | 원 인 | • 외부충격, 우수유입 |

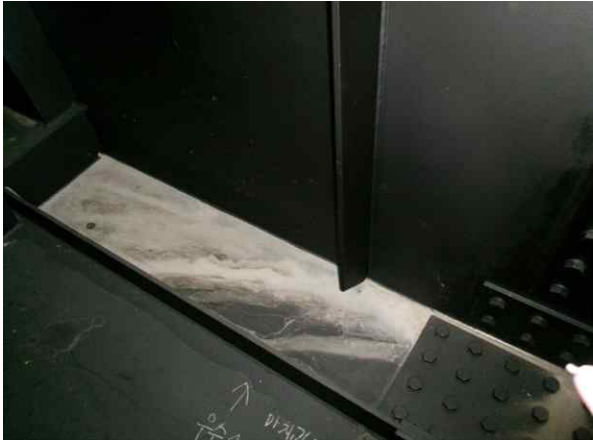
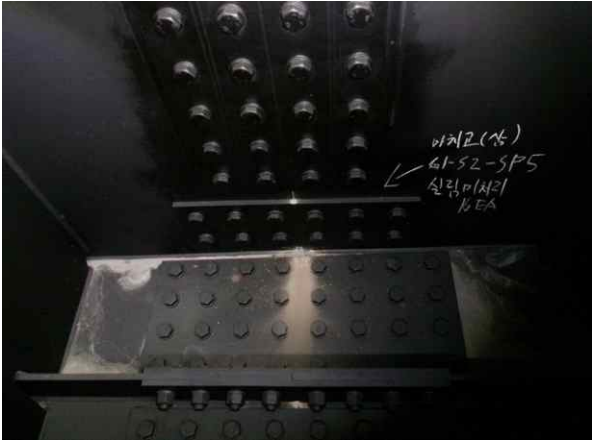
| 손상현황 | • 거더내부 S2-G1 우수유입흔적 (0.4×4.0) | 손상현황 | • 거더내부 S2-G1 실링미처리 (16EA) |
| 원 인 | • 마감미흡, 우수유입 | 원 인 | • 마감미흡 |

| 조치방안 | • 주의관찰 | 조치방안 | • 주의관찰 |

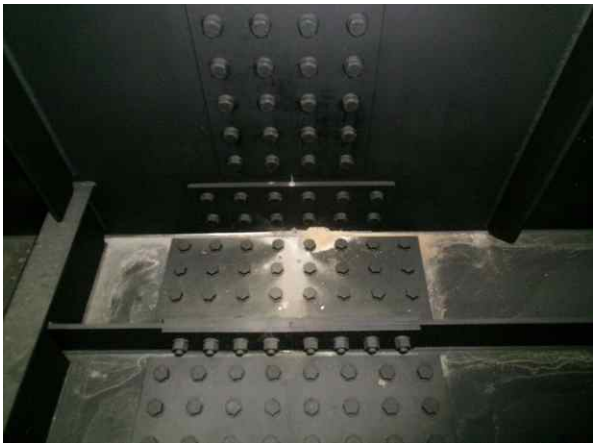
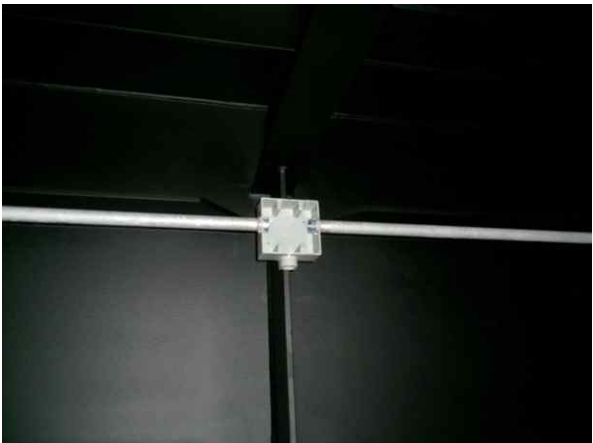
| 손상현황 | • 거더내부 S3-G1 우수유입흔적(0.5×2.5) | 손상현황 | • 거더내부 S3-G2 조명등 파손(10EA) |
| 원 인 | • 마감미흡, 우수유입 | 원 인 | • 시공미흡 |

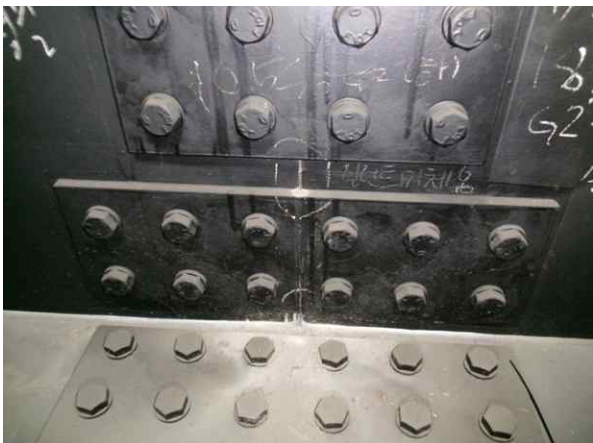
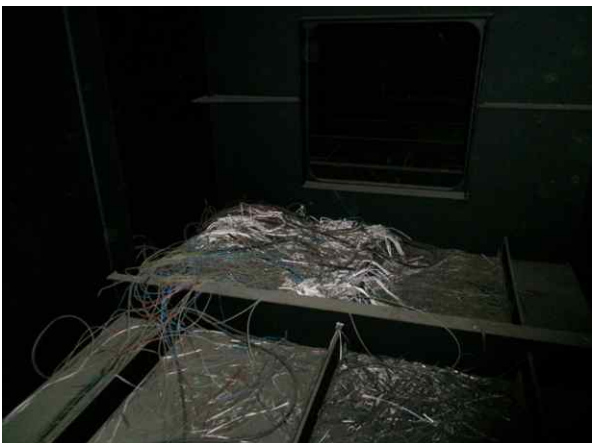
| 손상현황 | • 거더내부 S5-G2 실링미처리(12EA) | 손상현황 | • 거더내부 S5-G1 적치물(1EA) |
| 원 인 | • 마감미흡 | 원 인 | • 시공미흡 |

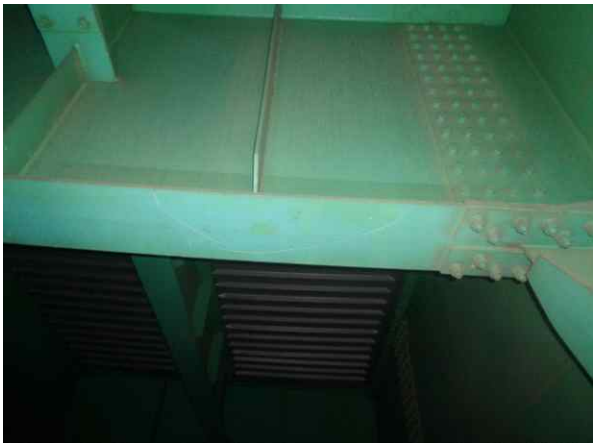
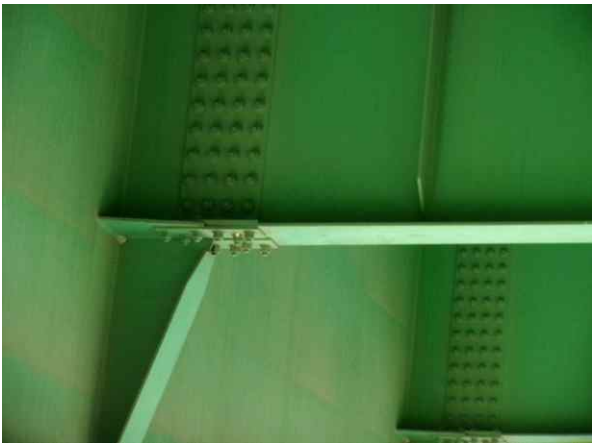
| 손상현황 | • 가로보 S2 점부식(0.5×0.3) | 손상현황 | • 가로보 S2 점부식(0.5×0.3) |
| 원 인 | • 공용기간 증가, 습기흡착 | 원 인 | • 공용기간 증가, 습기흡착 |

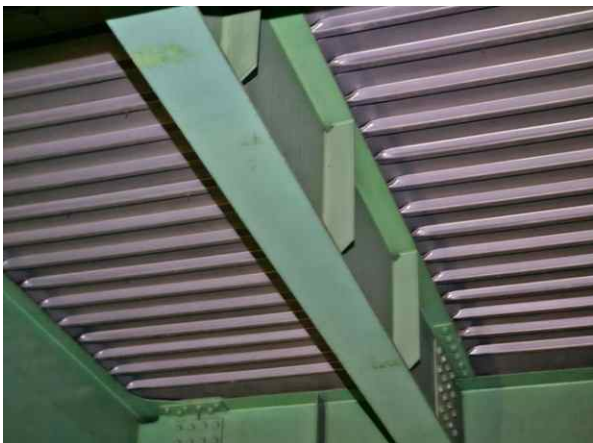
| 손상현황 | • 세로보 S2 점부식(0.2×0.2×2EA) | 손상현황 | • 가로보 전경 |
| 원 인 | • 공용기간 증가, 습기흡착 | 원 인 | • - |

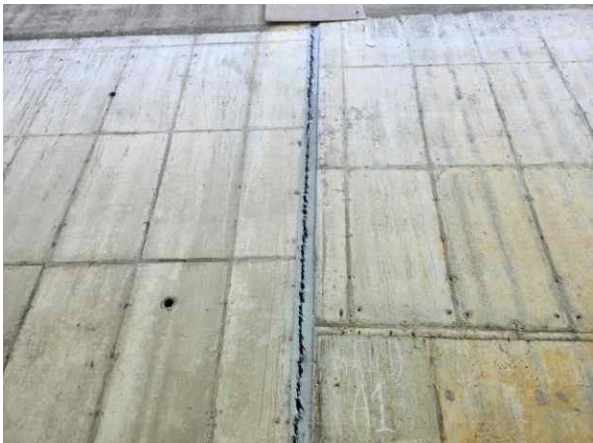
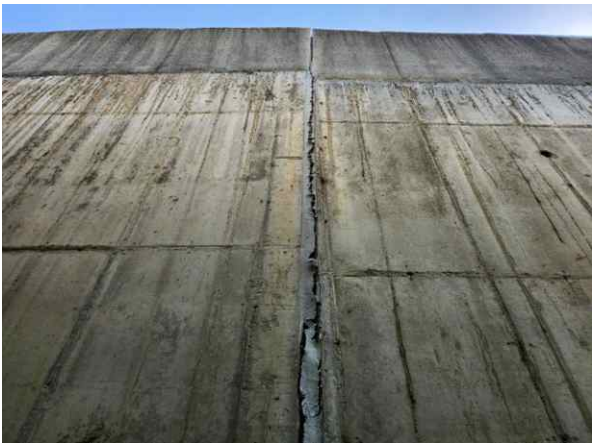
| 손상현황 | • A1 실링재 파손(4.0m) | 손상현황 | • A1 실링재 파손(4.0m) |
| 원 인 | • 장기공용, 열화 | 원 인 | • 장기공용, 열화 |

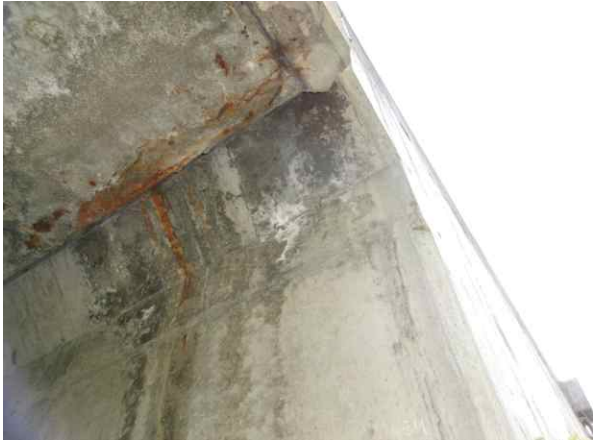
| 손상현황 | • A2 백태(0.3×0.5) | 손상현황 | • A1 균열, 열화 보수 - 양호 |
| 원 인 | • 건조수축, 습기흡착, 우수유입 | 원 인 | - |

| 조치방안 | • 주의관찰 | 조치방안 | - |

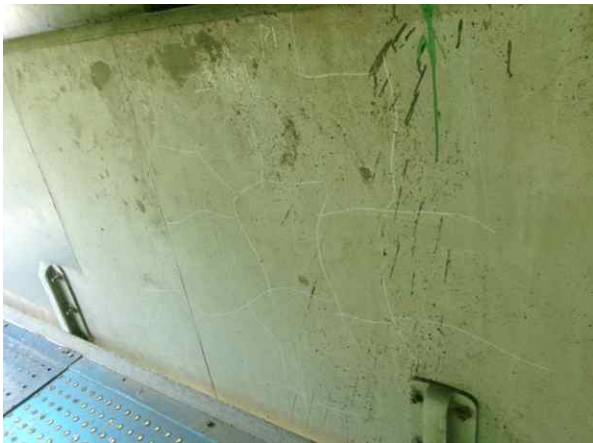
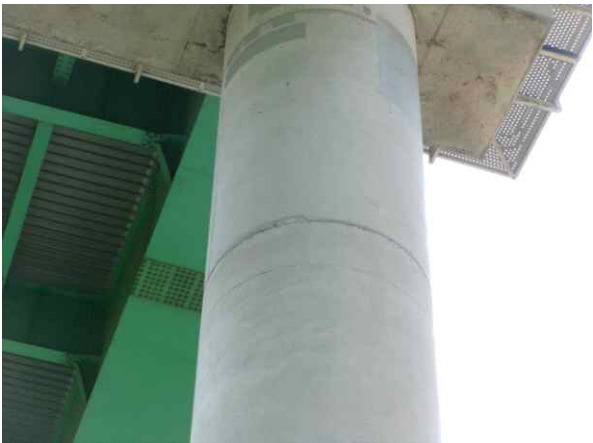
| 손상현황 | • P1 망상균열(1.0×1.0) | 손상현황 | • P2 재료분리(0.8×0.1) |
| 원 인 | • 건조수축, 온도변화, 거푸집 조기탈거 | 원 인 | • 다짐미흡 |

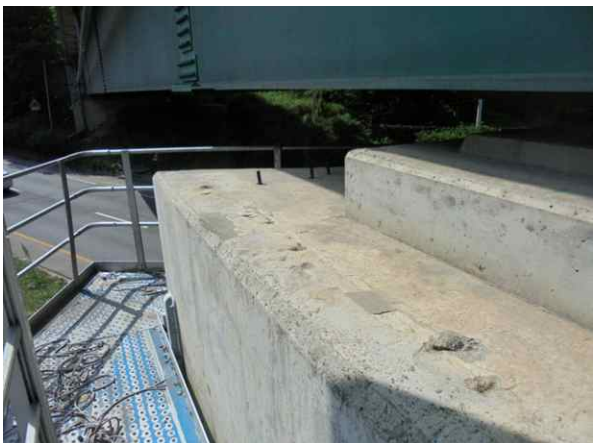
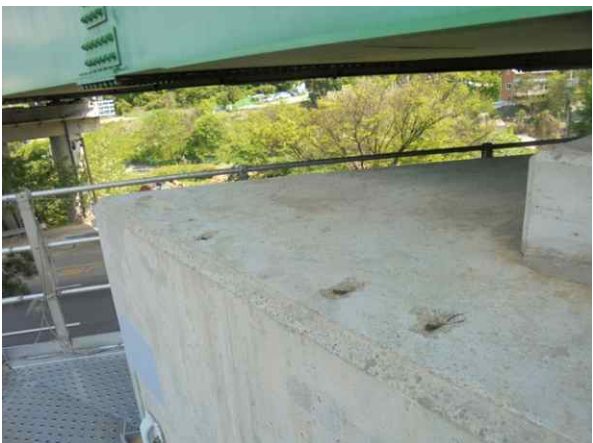
| 손상현황 | • P4 잡철물 노출(0.1×0.1×12EA) | 손상현황 | • P4 잡철물 노출(0.1×0.1×12EA) |
| 원 인 | • 마감미흡 | 원 인 | • 마감미흡 |

| 조치방안 | • 주의관찰 | 조치방안 | • 주의관찰 |

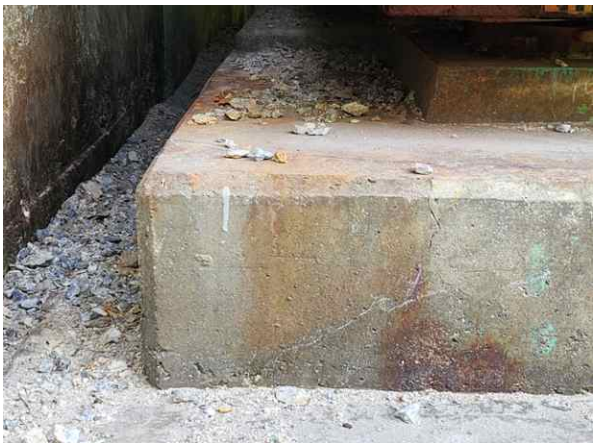
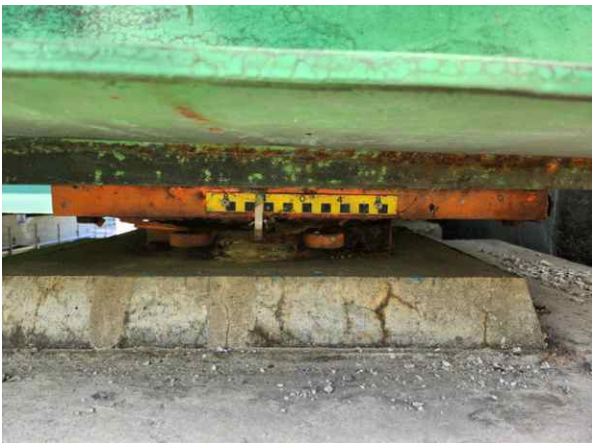
| 손상현황 | • A1-SH4 받침콘크리트 균열(0.3mm미만) | 손상현황 | • A1-SH1 몰탈 망상균열(0.1×0.5) |
| 원 인 | • 건조수축, 기온변화, 우수유입 | 원 인 | • 건조수축, 기온변화, 우수유입 |

| 조치방안 | • 주의관찰 후 표면처리 | 조치방안 | • 주의관찰 후 표면처리 |

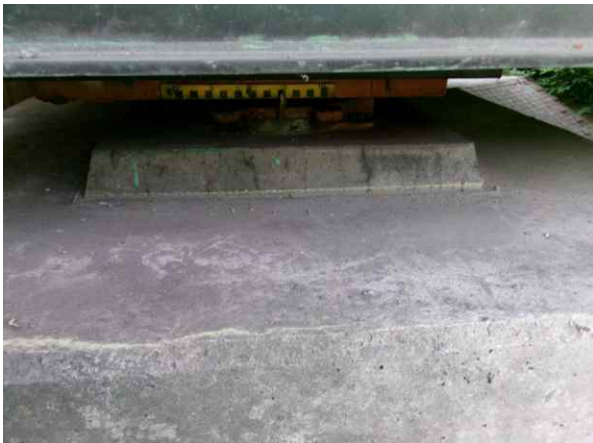
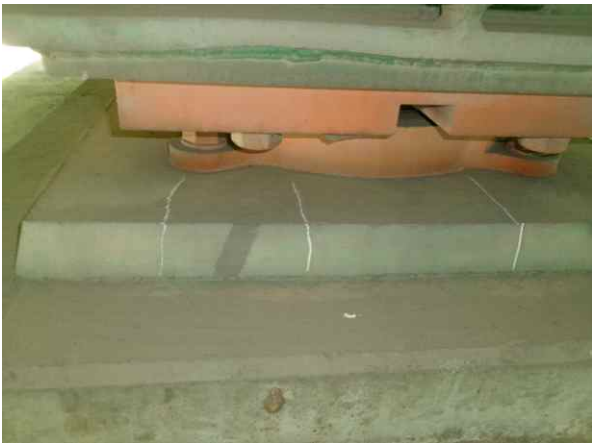
| 손상현황 | • A2-SH1 몰탈 망상균열(0.1×0.5) | 손상현황 | • P2-SH2 몰탈 균열(0.3mm미만) |
| 원 인 | • 건조수축, 기온변화, 우수유입 | 원 인 | • 건조수축, 기온변화 |

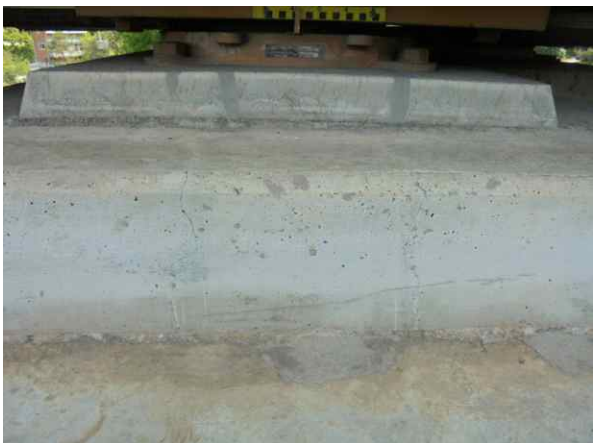
| 손상현황 | • P4-SH4 받침콘크리트 균열(0.3mm미만) | 손상현황 | • P3-SH1 받침콘크리트 균열보수 |
| 원 인 | • 건조수축, 기온변화 | 원 인 | • - |

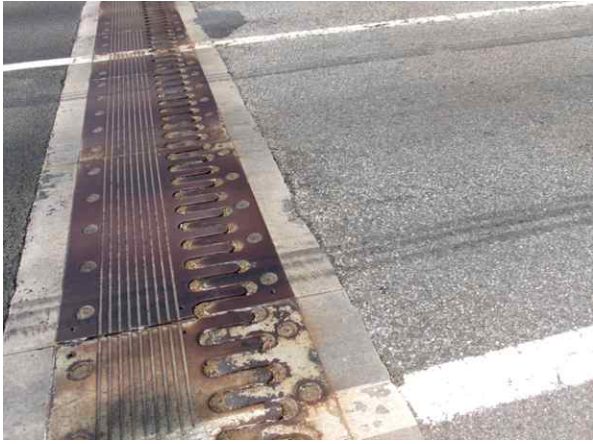
| 손상현황 | • A2 후타재 파손(0.2×0.2) | 손상현황 | • A1 신축이음 후타재 보수 - 양호 |
| 원 인 | • 외부충격 등 | 원 인 | • - |

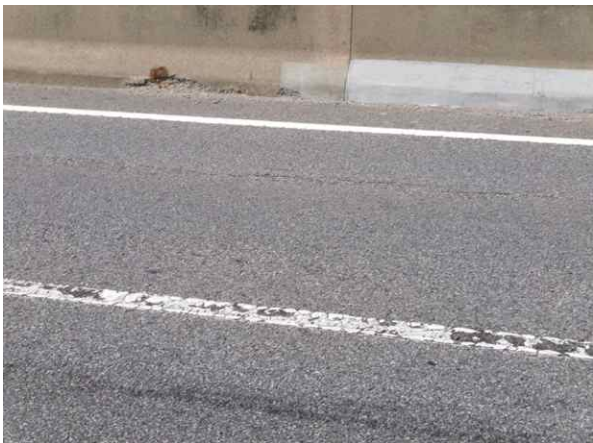
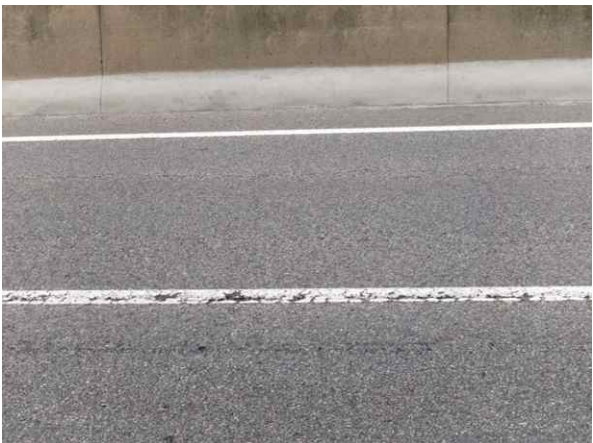
| 손상현황 | • S2 아스콘 균열(6.0m) | 손상현황 | • S3 아스콘 균열(50.0m) |
| 원 인 | • 중차량 반복 통행, 공용기간 증가 등 | 원 인 | • 중차량 반복 통행, 공용기간 증가 등 |

| 조치방안 | • 주의관찰 | 조치방안 | • 주의관찰 |

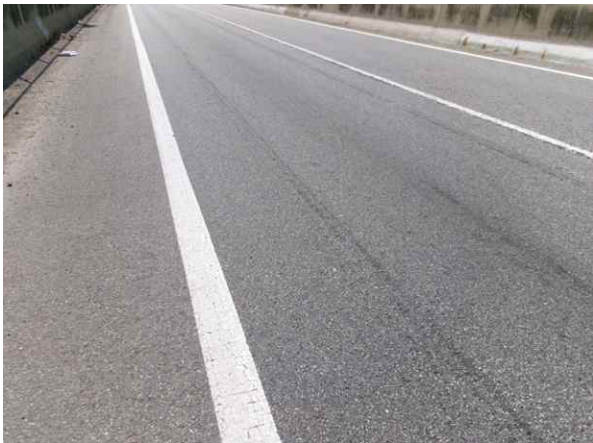
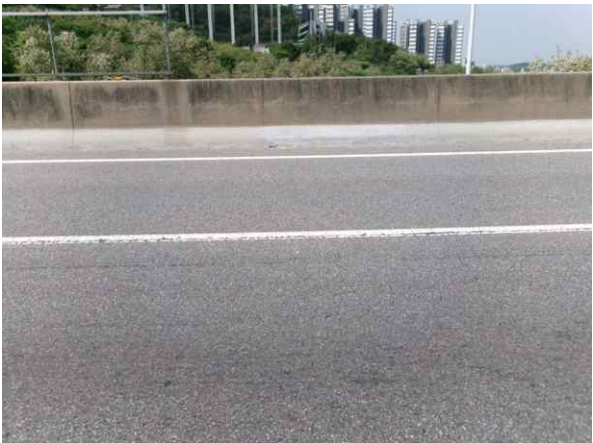
| 손상현황 | • S4 아스콘 균열(26.0m) | 손상현황 | • S4 아스콘 균열(40.0m) |
| 원 인 | • 중차량 반복 통행, 공용기간 증가 등 | 원 인 | • 중차량 반복 통행, 공용기간 증가 등 |

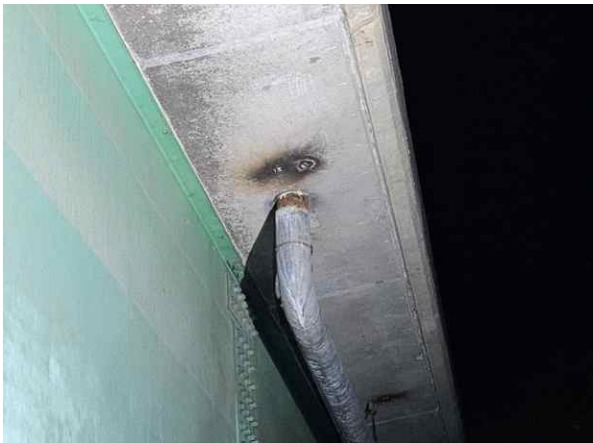
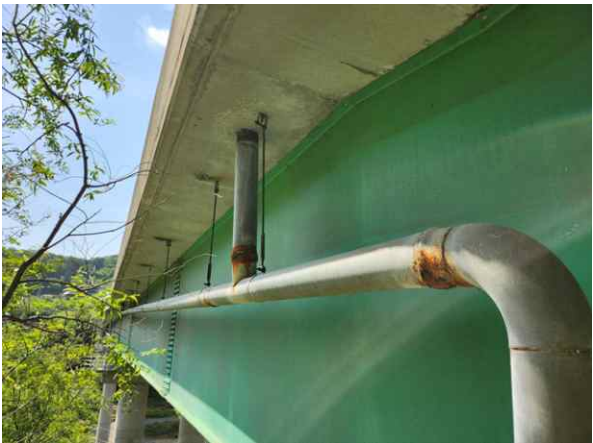
| 손상현황 | • S1 배수관 부식(1EA) | 손상현황 | • S1 배수관 부식(1EA) |
| 원 인 | • 공용기간 증가, 우수유입 등 | 원 인 | • 공용기간 증가, 우수유입 등 |

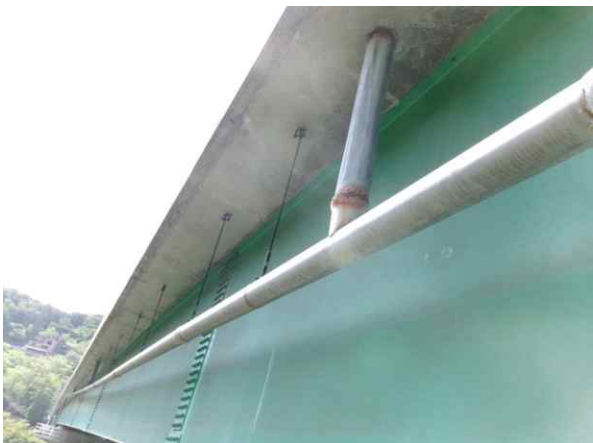
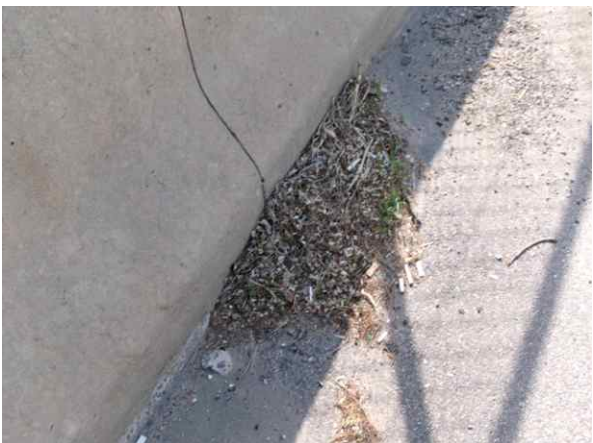
| 손상현황 | • S2 배수관 부식(7EA) | 손상현황 | • S2 배수구 막힘(3EA) |
| 원 인 | • 공용기간 증가, 우수유입 등 | 원 인 | • 공용기간 증가, 비산물퇴적 등 |

| 조치방안 | • 주의관찰 | 조치방안 | • 정비 |

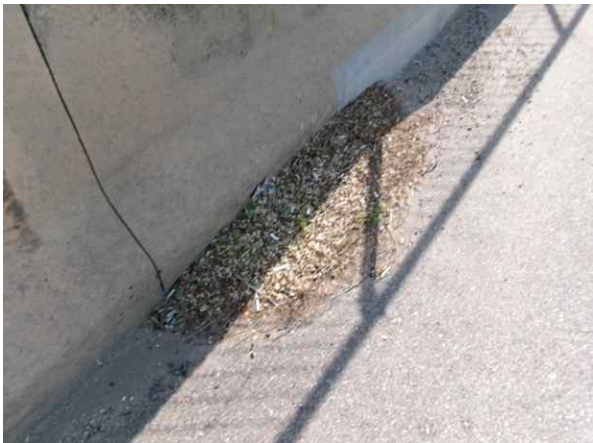
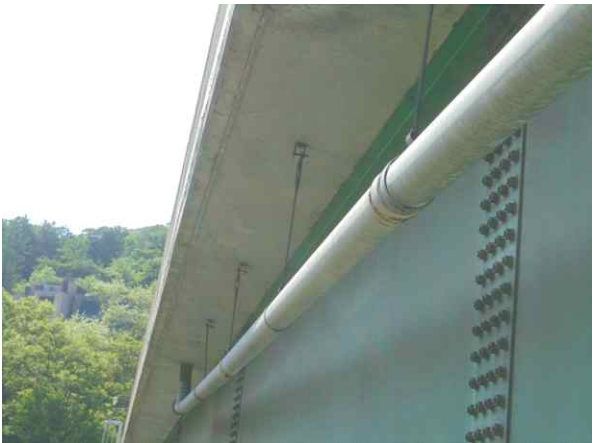
| 손상현황 | • S2 배수구 막힘 (3EA) | 손상현황 | • S4 배수관 부식 (3EA) |
| 원 인 | • 공용기간 증가, 비산물퇴적 등 | 원 인 | • 공용기간 증가, 우수유입 등 |

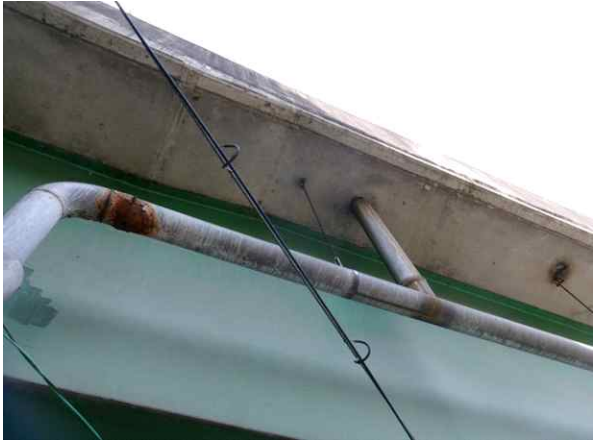
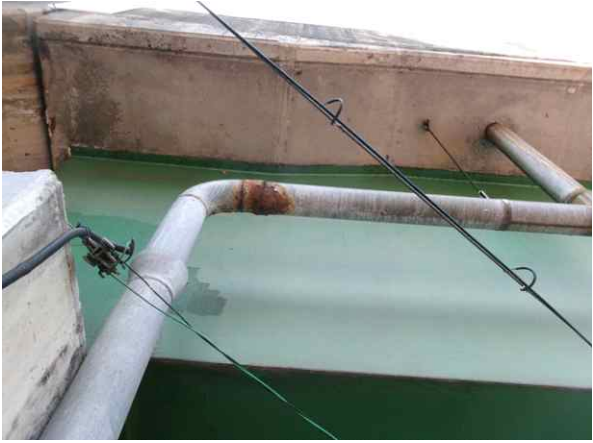
| 손상현황 | • S5 배수관 부식 (7EA) | 손상현황 | • S5 배수관 부식 (7EA) |
| 원 인 | • 공용기간 증가, 우수유입 등 | 원 인 | • 공용기간 증가, 우수유입 등 |

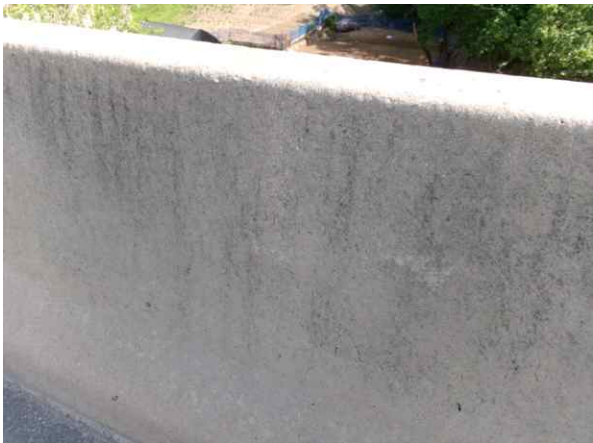
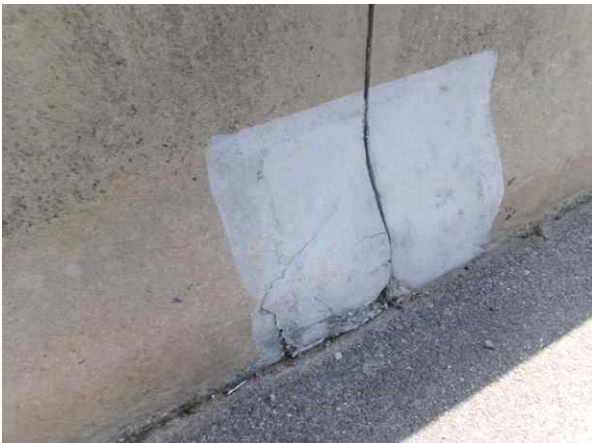
| 손상현황 | • S1 균열 (0.3mm 미만) (L=0.6m) | 손상현황 | • S1 보수부 박리 (0.3×0.3) |
| 원 인 | • 건조수축, 거푸집 조기탈거 등 | 원 인 | • 보수부 접착 미흡, 습기흡착 등 |

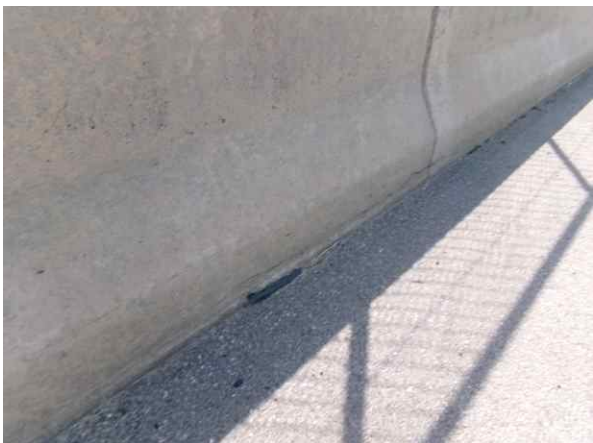
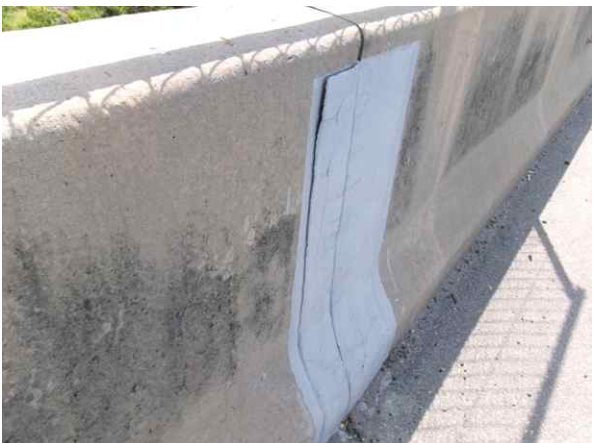
| 손상현황 | • S2 균열 (0.3mm 미만) (L=2.0m) | 손상현황 | • S2 보수부 박리 (0.2×1.0) |
| 원 인 | • 건조수축, 거푸집 조기탈거 등 | 원 인 | • 보수부 접착 미흡, 습기흡착 등 |

| 조치방안 | • 주의관찰 | 조치방안 | • 주의관찰 |

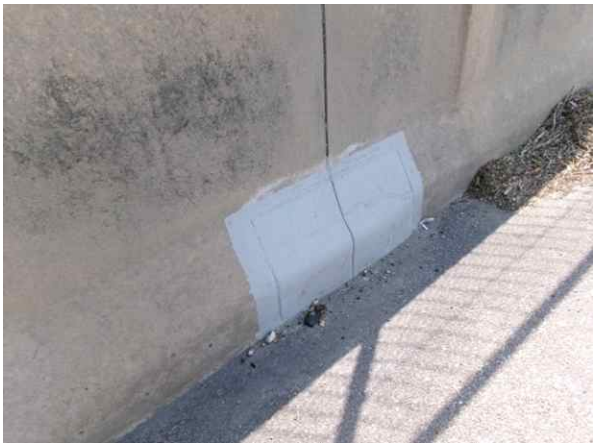
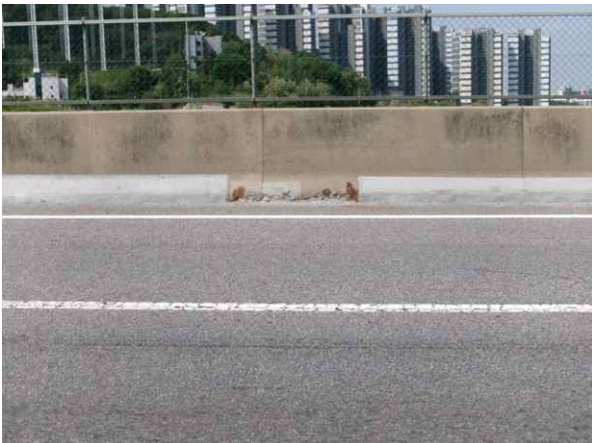
| 손상현황 | • S2 보수부 박락(0.3×0.4) | 손상현황 | • S2 중앙분리대 박락(0.2×1.0) |
| 원 인 | • 보수부 접착 미흡, 습기흡착 등 | 원 인 | • 외부충격 |

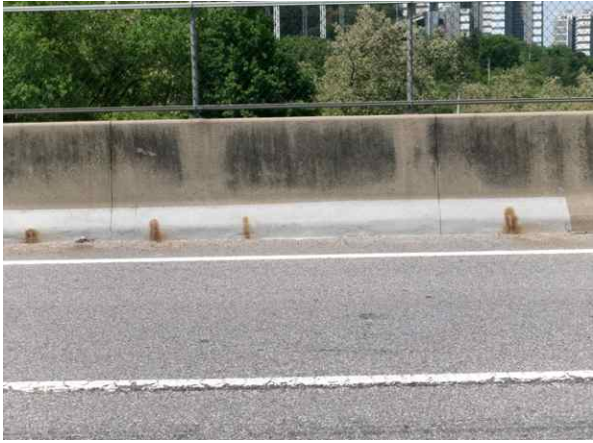
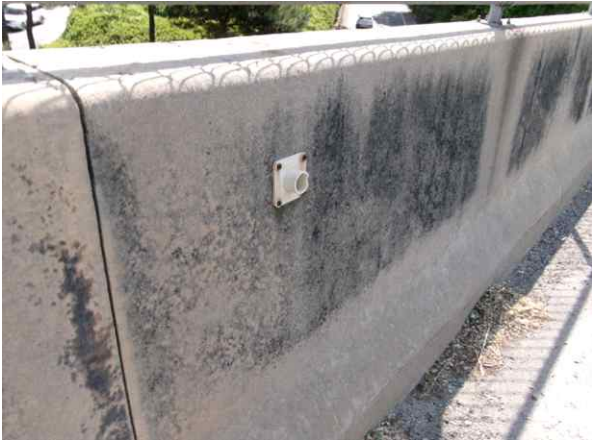
| 손상현황 | • S4 중분대 녹오염(0.1×0.3×5EA) | 손상현황 | • S5 델리네이트 파손(1EA) |
| 원 인 | • 보수부 접착미흡, 습기흡착 | 원 인 | • 외부충격 |
