## 1. 마치고(상)

## 전 경

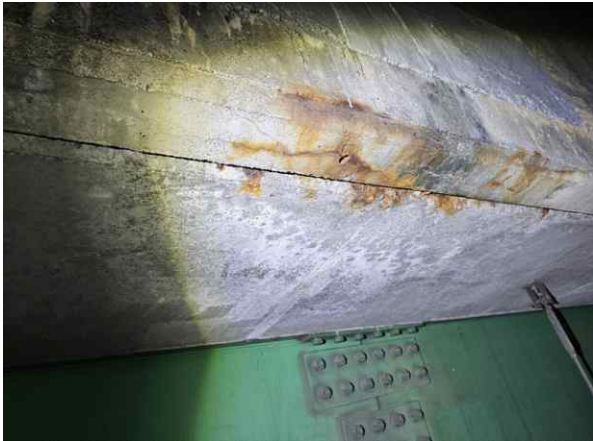
| <ul style="list-style-type: none"> <li>• S4 철근노출 (0.1×0.3)</li> </ul> | | <ul style="list-style-type: none"> <li>• S5 재료분리 (0.2×0.5)</li> </ul> | |
| <ul style="list-style-type: none"> <li>• 다짐미흡, 습기흡착, 우수유입</li> </ul> | | <ul style="list-style-type: none"> <li>• 다짐미흡</li> </ul> | |

| <ul style="list-style-type: none"> <li>• 단면보수(방청)</li> </ul> | | <ul style="list-style-type: none"> <li>• 단면보수</li> </ul> | |

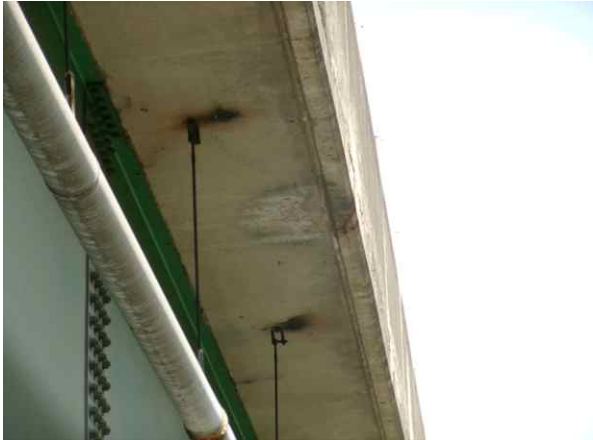
| <ul style="list-style-type: none"> <li>• S5 백태 (0.3×0.5)</li> </ul> | | <ul style="list-style-type: none"> <li>• S5 층분리 (0.8×0.1)</li> </ul> | |
| <ul style="list-style-type: none"> <li>• 건조수축, 거푸집조기탈거, 습기흡착</li> </ul> | | <ul style="list-style-type: none"> <li>• 다짐미흡, 습기흡착, 우수유입</li> </ul> | |

| <ul style="list-style-type: none"> <li>• 주의관찰 후 표면처리</li> </ul> | | <ul style="list-style-type: none"> <li>• 단면보수</li> </ul> | |

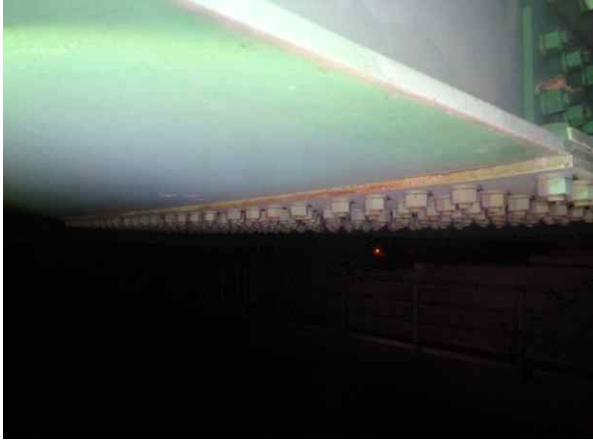
| <ul style="list-style-type: none"> <li>• 거더외부 S1-G2 부식 (2.5×0.1)</li> </ul> | | <ul style="list-style-type: none"> <li>• S2-G2 도장박리 (0.1×0.3)</li> </ul> | |
| <ul style="list-style-type: none"> <li>• 장기공용, 도장미흡부 습기흡착 등</li> </ul> | | <ul style="list-style-type: none"> <li>• 장기공용, 외부충격</li> </ul> | |

| <ul style="list-style-type: none"> <li>• 주의관찰</li> </ul> | | <ul style="list-style-type: none"> <li>• 주의관찰</li> </ul> | |

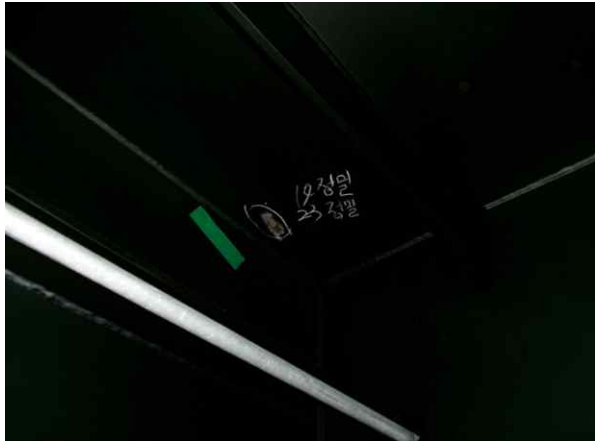
| <ul style="list-style-type: none"> <li>손상현황 • 거더내부 S1-G2 부식(0.1×0.1)</li> </ul> | | <ul style="list-style-type: none"> <li>손상현황 • 거더내부 S1-G2 조명등 파손(8EA)</li> </ul> | |
| <ul style="list-style-type: none"> <li>원 인 • 외부충격, 습기흡착</li> </ul> | | <ul style="list-style-type: none"> <li>원 인 • 시공미흡</li> </ul> | |

| <ul style="list-style-type: none"> <li>조치방안 • 주의관찰</li> </ul> | | <ul style="list-style-type: none"> <li>조치방안 • 정비</li> </ul> | |

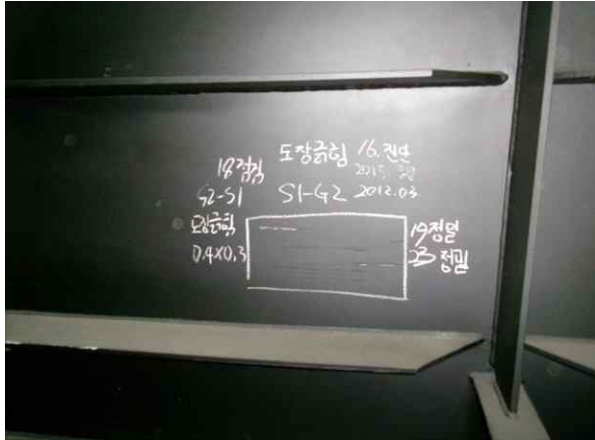
| <ul style="list-style-type: none"> <li>손상현황 • S1-G2 도장긫힘(0.4×0.3)</li> </ul> | | <ul style="list-style-type: none"> <li>손상현황 • 거더내부 S1-G2 부식(0.1×0.1)</li> </ul> | |
| <ul style="list-style-type: none"> <li>원 인 • 외부충격, 습기흡착</li> </ul> | | <ul style="list-style-type: none"> <li>원 인 • 외부충격, 우수유입</li> </ul> | |

| <ul style="list-style-type: none"> <li>조치방안 • 주의관찰</li> </ul> | | <ul style="list-style-type: none"> <li>조치방안 • 주의관찰</li> </ul> | |

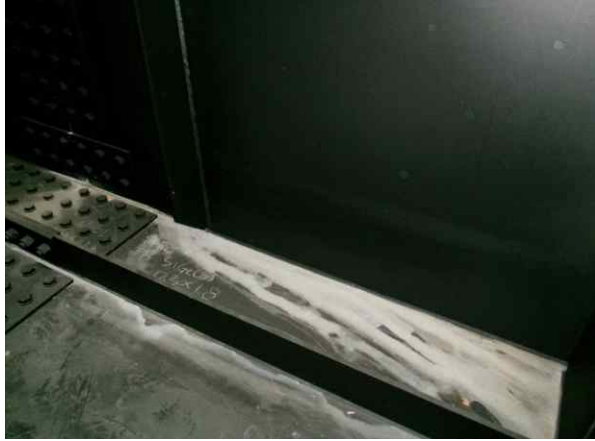
| <ul style="list-style-type: none"> <li>손상현황 • 거더내부 S1-G2 우수유입흔적(0.4×5.0)</li> </ul> | | <ul style="list-style-type: none"> <li>손상현황 • 거더내부 S2-G1 조명등 파손(11EA)</li> </ul> | |
| <ul style="list-style-type: none"> <li>원 인 • 마감미흡, 우수유입</li> </ul> | | <ul style="list-style-type: none"> <li>원 인 • 시공미흡</li> </ul> | |

| <ul style="list-style-type: none"> <li>조치방안 • 주의관찰</li> </ul> | | <ul style="list-style-type: none"> <li>조치방안 • 정비</li> </ul> | |

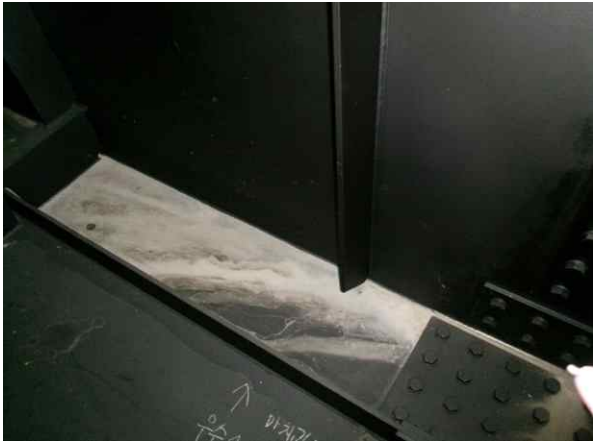
| 손상현황 | • 거더내부 S2-G1 우수유입흔적(0.4×4.0) | 손상현황 | • 거더내부 S2-G1 실링미처리(16EA) |
| 원 인 | • 마감미흡, 우수유입 | 원 인 | • 마감미흡 |

| 조치방안 | • 주의관찰 | 조치방안 | • 주의관찰 |

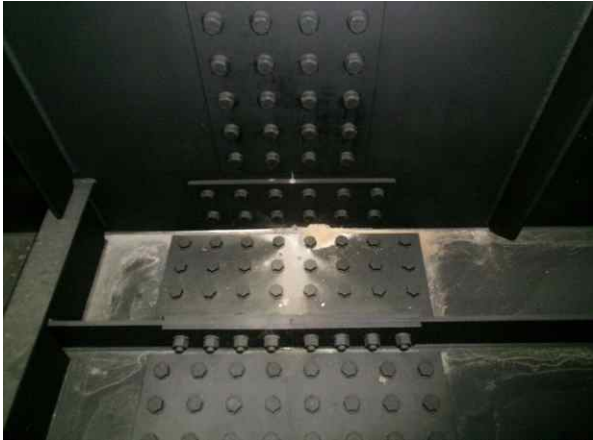
| 손상현황 | • 거더내부 S3-G1 우수유입흔적(0.5×2.5) | 손상현황 | • 거더내부 S3-G2 조명등 파손(10EA) |
| 원 인 | • 마감미흡, 우수유입 | 원 인 | • 시공미흡 |

| 조치방안 | • 주의관찰 | 조치방안 | • 정비 |

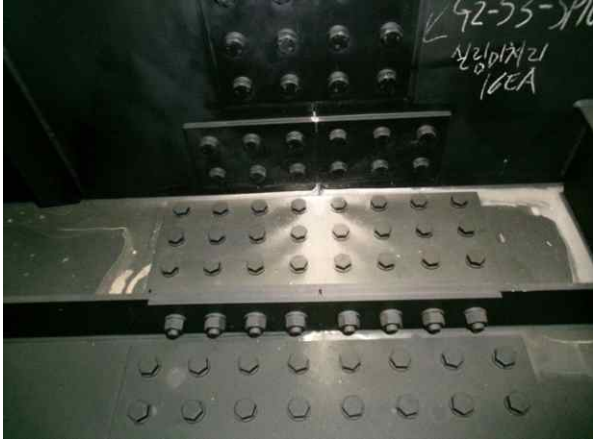
| 손상현황 | • 거더내부 S3-G2 실링미처리(16EA) | 손상현황 | • S4-G2 PIT(0.1×0.1) |
| 원 인 | • 마감미흡 | 원 인 | • 시공미흡 |

| 조치방안 | • 주의관찰 | 조치방안 | • 주의관찰 |

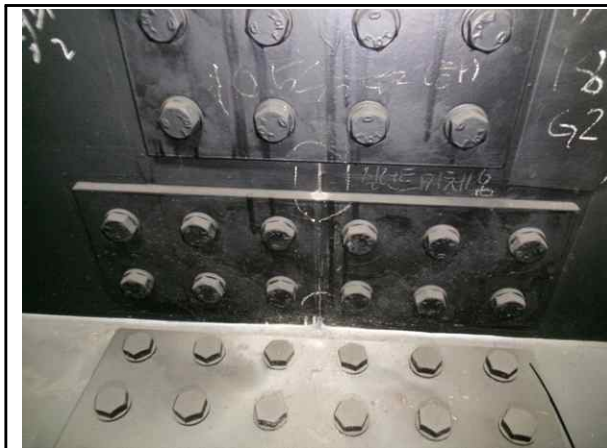
| 원 인 | • 거더내부 S5-G2 실링미처리(12EA) |
| 조치방안 | • 마감미흡<br>• 주의관찰 |

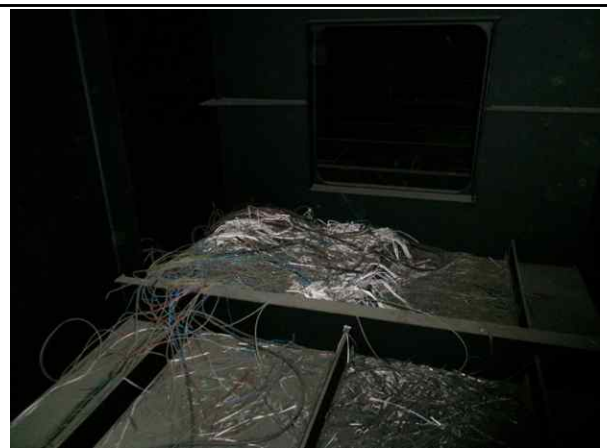
| 손상현황 원 인 | • 거더내부 S5-G1 적치물(1EA) |
| 조치방안 | • 시공미흡<br>• 정비 |

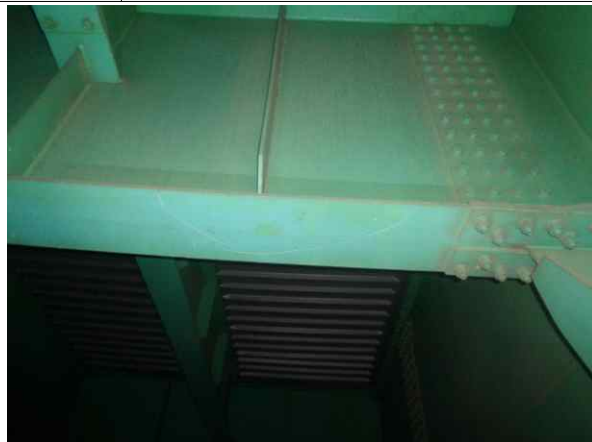
| 손상현황 원 인 | • 가로보 S2 (0.5×0.3) |
| 조치방안 | • 공용기간 증가, 습기흡착<br>• 주의관찰 |

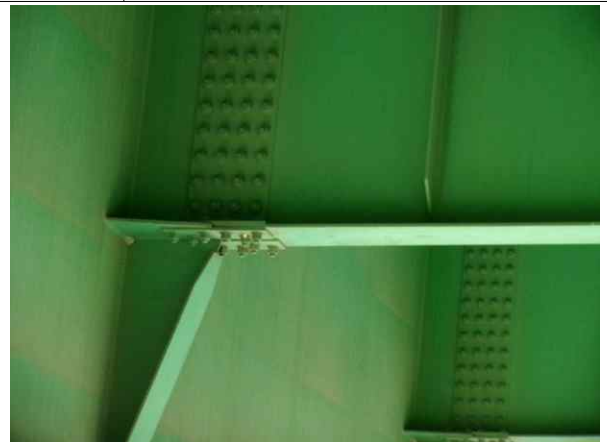
| 손상현황 원 인 | • 가로보 S2 점부식(0.5×0.3) |
| 조치방안 | • 공용기간 증가, 습기흡착<br>• 주의관찰 |

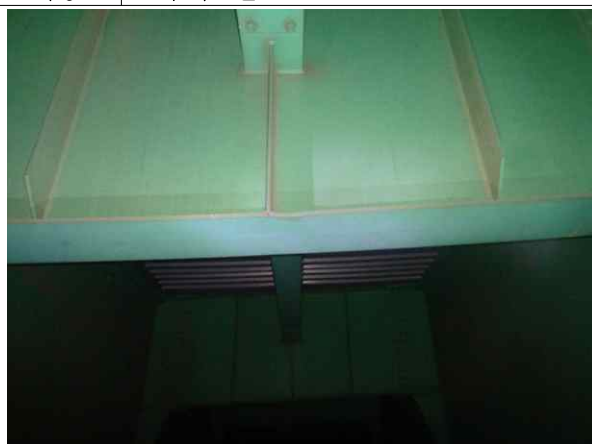
| 손상현황 원 인 | • 가로보 S3 강재변형(0.1×0.1) |
| 조치방안 | • 외부충격<br>• 주의관찰 |

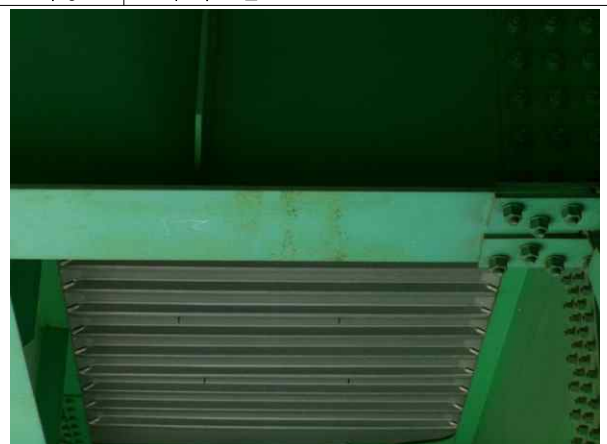
| 손상현황 원 인 | • 가로보 S3 점부식(0.3×1.0) |
| 조치방안 | • 공용기간 증가, 습기흡착<br>• 주의관찰 |

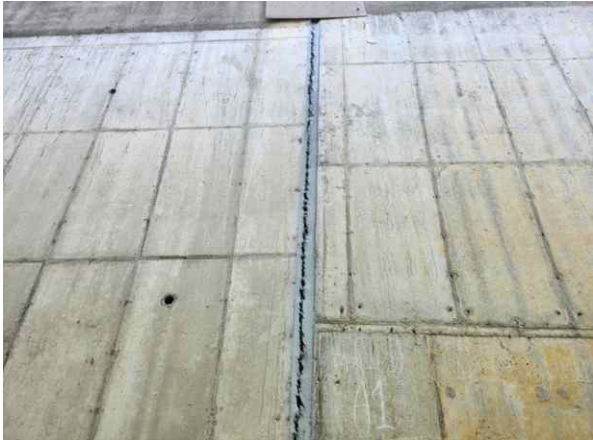
| 손상현황 | | 손상현황 | • A1 실링재 파손(4.0m) |
| 원 인 | | 원 인 | • 장기공용, 열화 |

| 조치방안 | | 조치방안 | • 주의관찰 |

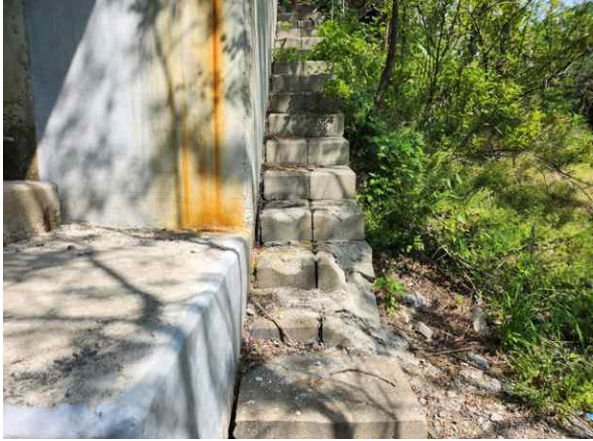
| 손상현황 | | 손상현황 | • A1 법면 이격(10.0m×2EA) |
| 원 인 | | 원 인 | • 우수유입 |

| 조치방안 | | 조치방안 | • 주의관찰 |

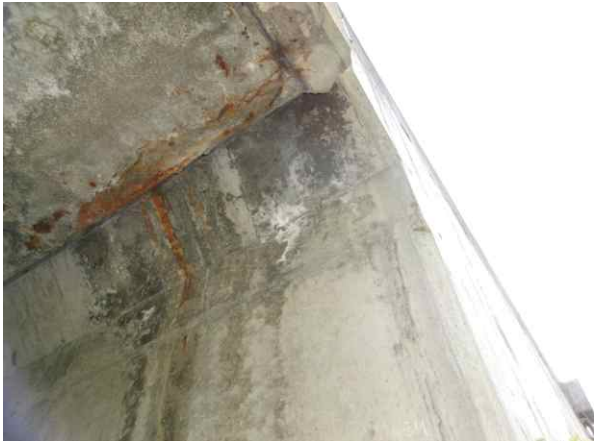
| | <ul style="list-style-type: none"> <li>• A2 백태(0.3×0.5)</li> </ul> | 손상현황 | <ul style="list-style-type: none"> <li>• A1 균열, 열화 보수 - 양호</li> </ul> |
| 원 인 | <ul style="list-style-type: none"> <li>• 건조수축, 습기흡착, 우수유입</li> </ul> | 원 인 | - |

| 조치방안 | <ul style="list-style-type: none"> <li>• 주의관찰</li> </ul> | 조치방안 | - |

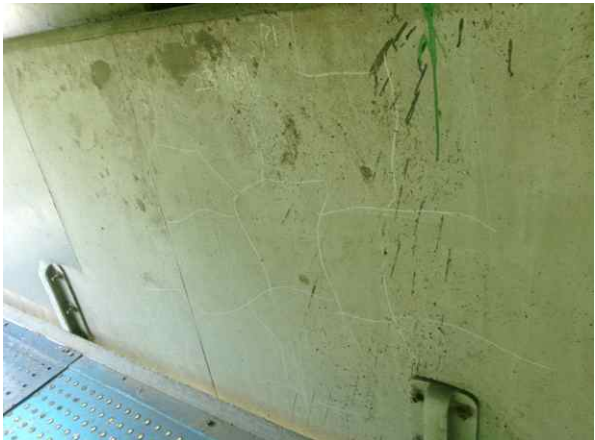
| 손상현황 | <ul style="list-style-type: none"> <li>• P1 망상균열(1.0×1.0)</li> </ul> | 손상현황 | <ul style="list-style-type: none"> <li>• P2 재료분리(0.8×0.1)</li> </ul> |
| 원 인 | <ul style="list-style-type: none"> <li>• 건조수축, 온도변화, 거푸집 조기탈거</li> </ul> | 원 인 | <ul style="list-style-type: none"> <li>• 다짐미흡</li> </ul> |

| 조치방안 | <ul style="list-style-type: none"> <li>• 주의관찰 후 표면처리</li> </ul> | 조치방안 | <ul style="list-style-type: none"> <li>• 주의관찰</li> </ul> |

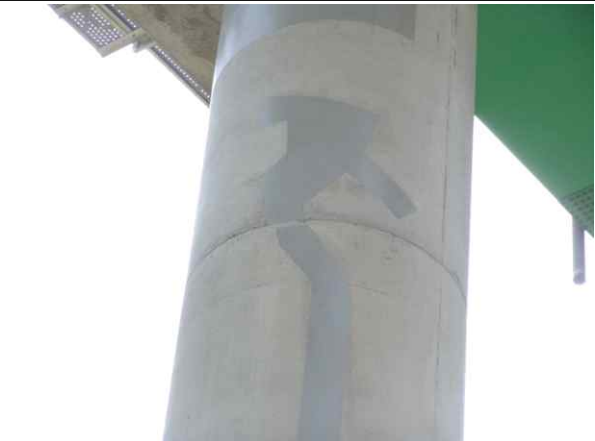
| 손상현황 | <ul style="list-style-type: none"> <li>• P2 재료분리(1.2×0.1)</li> </ul> | 손상현황 | <ul style="list-style-type: none"> <li>• P2 (0.3mm미만)</li> </ul> |
| 원 인 | <ul style="list-style-type: none"> <li>• 다짐미흡</li> </ul> | 원 인 | <ul style="list-style-type: none"> <li>• 건조수축, 온도변화, 거푸집 조기탈거</li> </ul> |

| 조치방안 | <ul style="list-style-type: none"> <li>• 주의관찰</li> </ul> | 조치방안 | <ul style="list-style-type: none"> <li>• 주의관찰 후 표면처리</li> </ul> |

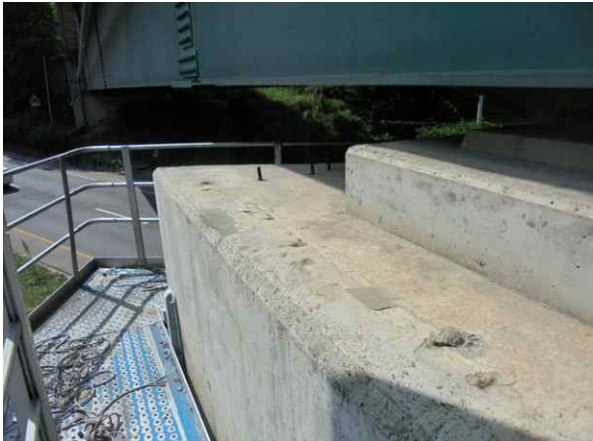
| <ul style="list-style-type: none"> <li>• P4 잡철물 노출(0.1×0.1×12EA)</li> <li>• 마감미흡</li> <li>• 주의관찰</li> </ul> | | <ul style="list-style-type: none"> <li>• P4 잡철물 노출(0.1×0.1×12EA)</li> <li>• 마감미흡</li> <li>• 주의관찰</li> </ul> | |

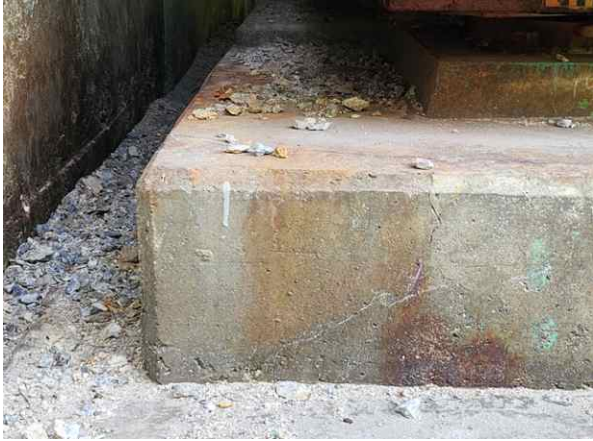
| <ul style="list-style-type: none"> <li>• A1-SH4 받침콘크리트 균열(0.3mm미만)</li> <li>• 건조수축, 기온변화, 우수유입</li> <li>• 주의관찰 후 표면처리</li> </ul> | | <ul style="list-style-type: none"> <li>• A1-SH1 몰탈 망상균열(0.1×0.5)</li> <li>• 건조수축, 기온변화, 우수유입</li> <li>• 주의관찰 후 표면처리</li> </ul> | |

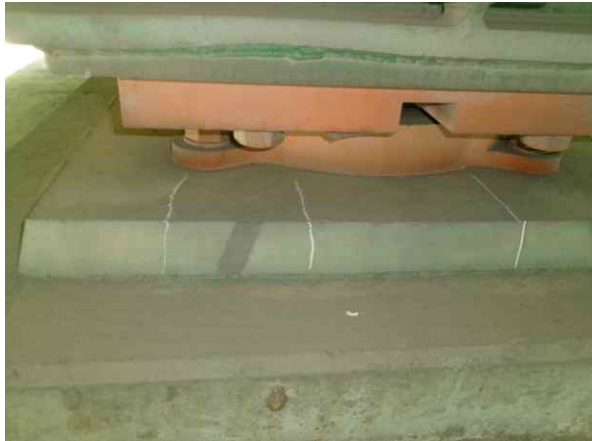
| <ul style="list-style-type: none"> <li>• A2-SH1 땅상균열(0.1×0.5)</li> </ul> | | <ul style="list-style-type: none"> <li>손상현황 • P2-SH2 균열(0.3mm미만)</li> </ul> | |
| <ul style="list-style-type: none"> <li>원 인 • 건조수축, 기온변화, 우수유입</li> </ul> | | <ul style="list-style-type: none"> <li>원 인 • 건조수축, 기온변화</li> </ul> | |

| <ul style="list-style-type: none"> <li>조치방안 • 주의관찰 후 표면처리</li> </ul> | | <ul style="list-style-type: none"> <li>조치방안 • 주의관찰 후 표면처리</li> </ul> | |

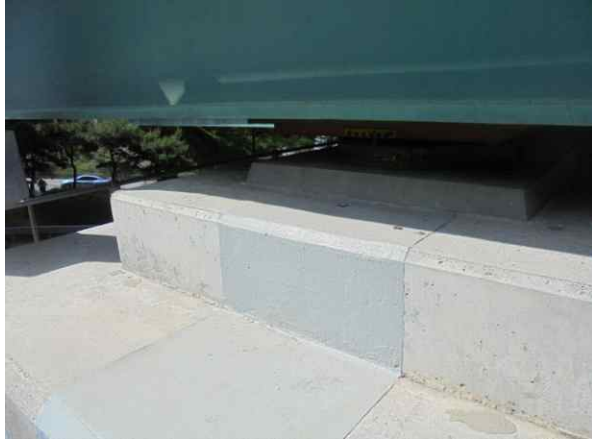
| <ul style="list-style-type: none"> <li>손상현황 • P4-SH4 받침콘크리트 균열(0.3mm미만)</li> </ul> | | <ul style="list-style-type: none"> <li>손상현황 • P3-SH1 받침콘크리트 균열보수</li> </ul> | |
| <ul style="list-style-type: none"> <li>원 인 • 건조수축, 기온변화</li> </ul> | | <ul style="list-style-type: none"> <li>원 인 • -</li> </ul> | |

| <ul style="list-style-type: none"> <li>조치방안 • 주의관찰 후 표면처리</li> </ul> | | <ul style="list-style-type: none"> <li>조치방안 • -</li> </ul> | |

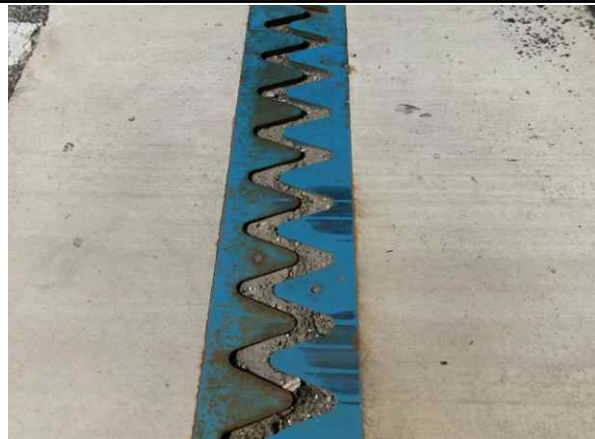
| 원 인<br>조치방안 | <ul style="list-style-type: none"><li>• A1 유간 토사퇴적(L=10.00m)</li><li>• 공용기간 증가, 비산먼지 퇴적 등</li><li>• 정비</li></ul> | 손상현황<br>원 인<br>조치방안 | <ul style="list-style-type: none"><li>• A1 후타재 파손(0.1×0.2)</li><li>• 외부충격 등</li><li>• 주의관찰 후 단면보수</li></ul> | |

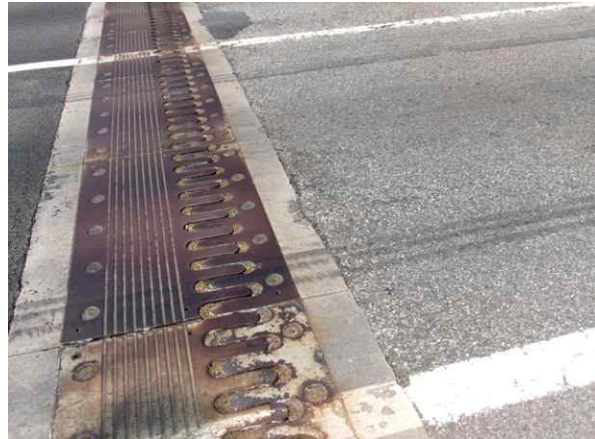
| 손상현황<br>원 인<br>조치방안 | <ul style="list-style-type: none"><li>• A2 후타재 파손(0.2×0.2)</li><li>• 외부충격 등</li><li>• 주의관찰 후 단면보수</li></ul> | 손상현황<br>원 인<br>조치방안 | <ul style="list-style-type: none"><li>• A1 신축이음 후타재 보수 - 양호</li><li>• -</li><li>• -</li></ul> | |

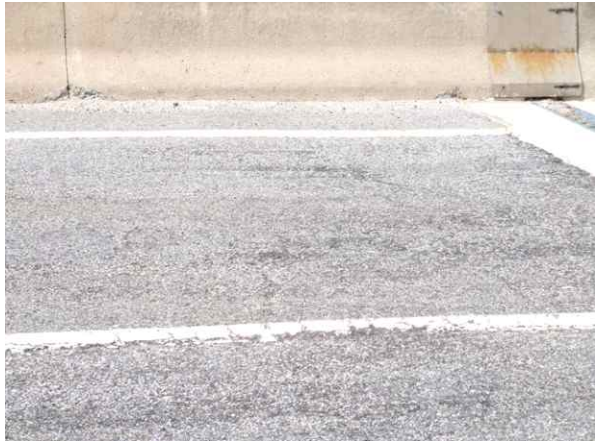
| • S1 | | • S1 아스콘 망상균열(1.0×7.0) | |
| • 중차량 반복 통행, 공용기간 증가 등 | | • 중차량 반복 통행, 공용기간 증가 등 | |

| • 주의관찰 | | • 주의관찰 | |

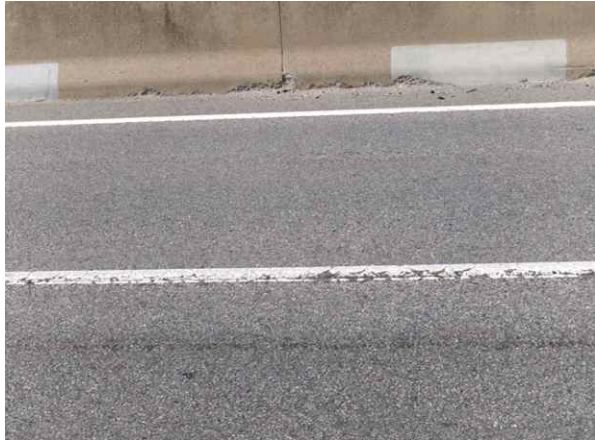
| • S1 아스콘 균열(30.0m) | | • S2 아스콘 균열(11.0m) | |
| • 중차량 반복 통행, 공용기간 증가 등 | | • 중차량 반복 통행, 공용기간 증가 등 | |

| • 주의관찰 | | • 주의관찰 | |

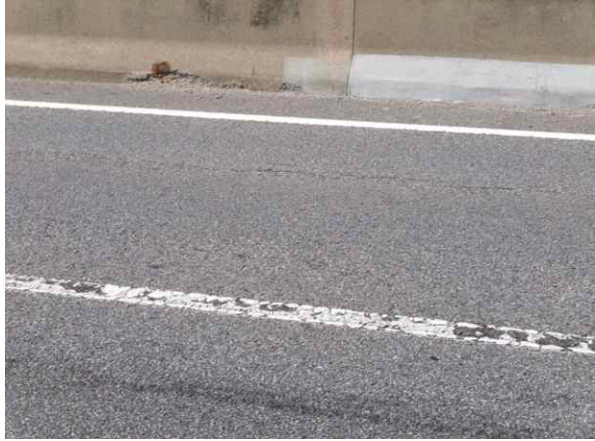
| • S2 아스콘 균열(6.0m) | | • S3 아스콘 균열(50.0m) | |
| • 중차량 반복 통행, 공용기간 증가 등 | | • 중차량 반복 통행, 공용기간 증가 등 | |

| • 주의관찰 | | • 주의관찰 | |

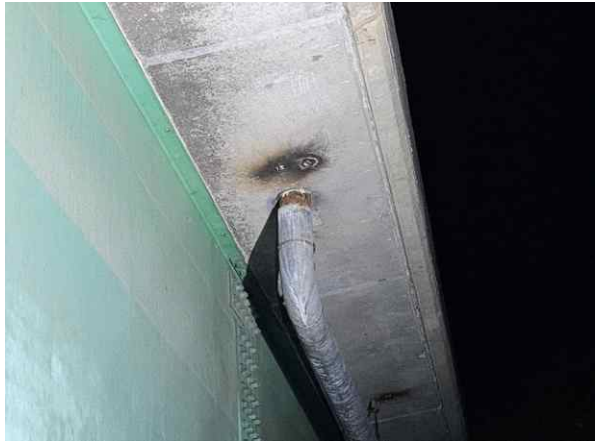
| <ul style="list-style-type: none"> <li>• S1 배수관 부식(1EA)</li> </ul> | | <ul style="list-style-type: none"> <li>• S1 배수관 부식(1EA)</li> </ul> | |
| <ul style="list-style-type: none"> <li>• 공용기간 증가, 우수유입 등</li> </ul> | | <ul style="list-style-type: none"> <li>• 공용기간 증가, 우수유입 등</li> </ul> | |

| <ul style="list-style-type: none"> <li>• 주의관찰</li> </ul> | | <ul style="list-style-type: none"> <li>• 주의관찰</li> </ul> | |

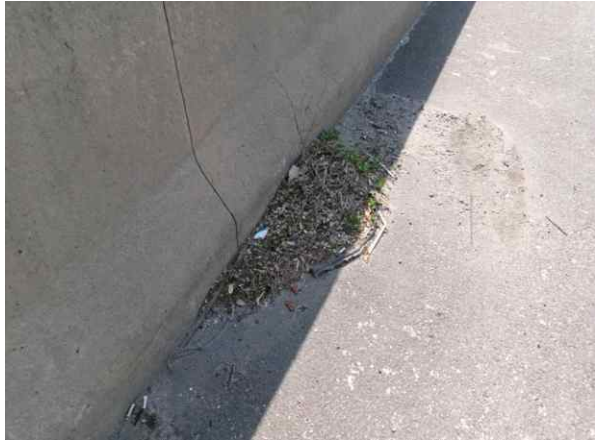
| <ul style="list-style-type: none"> <li>• S1 배수구 막힘(3EA)</li> </ul> | | <ul style="list-style-type: none"> <li>• S2 배수관 고정볼트탈락(1EA)</li> </ul> | |
| <ul style="list-style-type: none"> <li>• 공용기간 증가, 비산물퇴적 등</li> </ul> | | <ul style="list-style-type: none"> <li>• 공용기간 증가 등</li> </ul> | |

| <ul style="list-style-type: none"> <li>• 정비</li> </ul> | | <ul style="list-style-type: none"> <li>• 주의관찰</li> </ul> | |

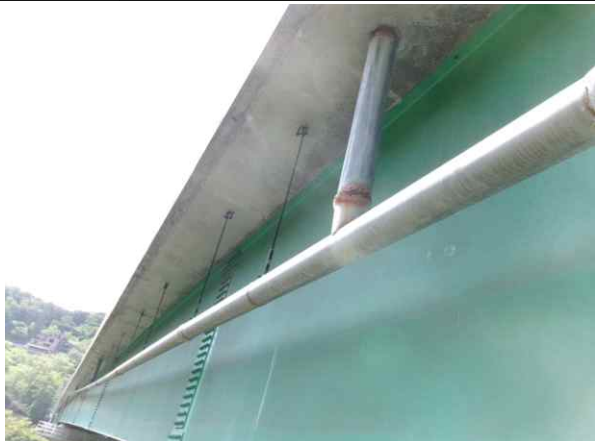
| <ul style="list-style-type: none"> <li>• S2 배수관 부식(7EA)</li> </ul> | | <ul style="list-style-type: none"> <li>• S2 배수구 막힘(3EA)</li> </ul> | |
| <ul style="list-style-type: none"> <li>• 공용기간 증가, 우수유입 등</li> </ul> | | <ul style="list-style-type: none"> <li>• 공용기간 증가, 비산물퇴적 등</li> </ul> | |

| <ul style="list-style-type: none"> <li>• 주의관찰</li> </ul> | | <ul style="list-style-type: none"> <li>• 정비</li> </ul> | |

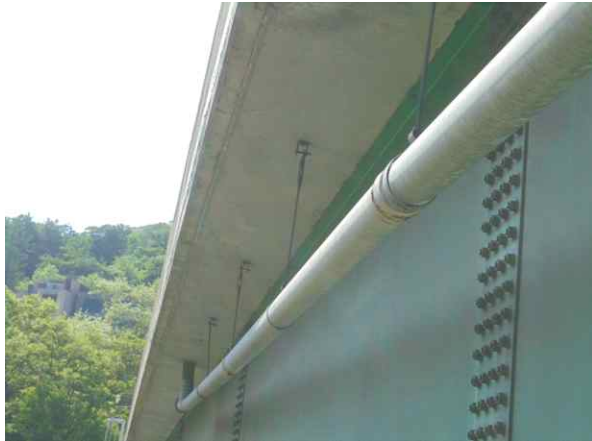
| <ul style="list-style-type: none"> <li>• S2 배수구 막힘 (3EA)</li> </ul> | | <ul style="list-style-type: none"> <li>• S4 배수관 부식 (3EA)</li> </ul> | |
| <ul style="list-style-type: none"> <li>• 공용기간 증가, 비산물퇴적 등</li> </ul> | | <ul style="list-style-type: none"> <li>• 공용기간 증가, 우수유입 등</li> </ul> | |

| <ul style="list-style-type: none"> <li>• 정비</li> </ul> | | <ul style="list-style-type: none"> <li>• 주의관찰</li> </ul> | |

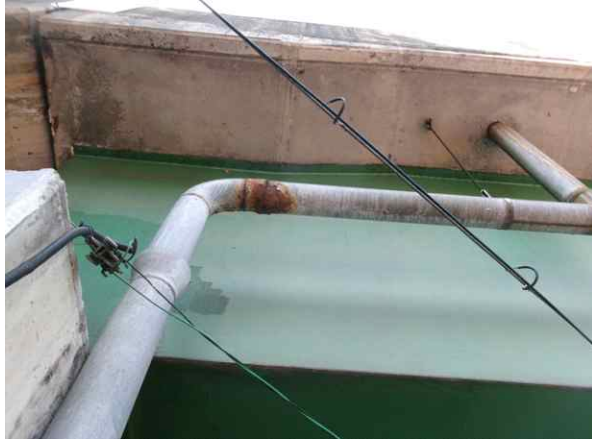
| <ul style="list-style-type: none"> <li>• S5 배수관 부식 (7EA)</li> </ul> | | <ul style="list-style-type: none"> <li>• S5 배수관 부식 (7EA)</li> </ul> | |
| <ul style="list-style-type: none"> <li>• 공용기간 증가, 우수유입 등</li> </ul> | | <ul style="list-style-type: none"> <li>• 공용기간 증가, 우수유입 등</li> </ul> | |

| <ul style="list-style-type: none"> <li>• 주의관찰</li> </ul> | | <ul style="list-style-type: none"> <li>• 주의관찰</li> </ul> | |

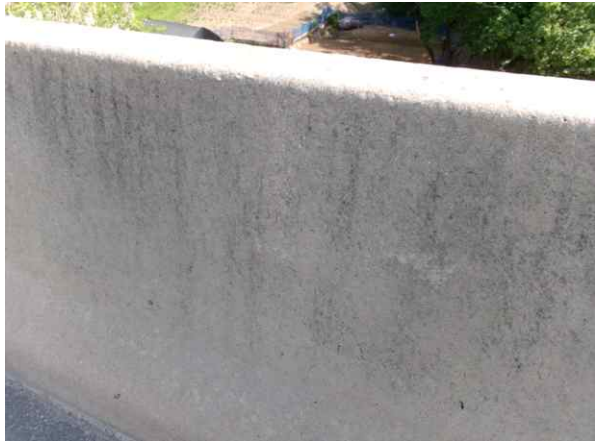
| • S1 (0.3mm 미만) (L=0.6m) | | • S1 보수부 박리 (0.3×0.3) | |
| • 건조수축, 거푸집 조기탈거 등 | | • 보수부 접착 미흡, 습기흡착 등 | |

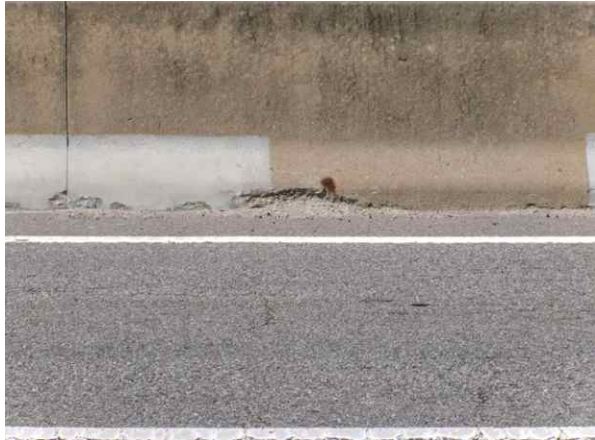
| • S1 중앙분리대 박락 (0.2×0.3) | | • S1 중앙분리대 박락 (0.2×1.0) | |
| • 외부충격 | | • 외부충격 | |

| • 주의관찰 | | • 주의관찰 | |

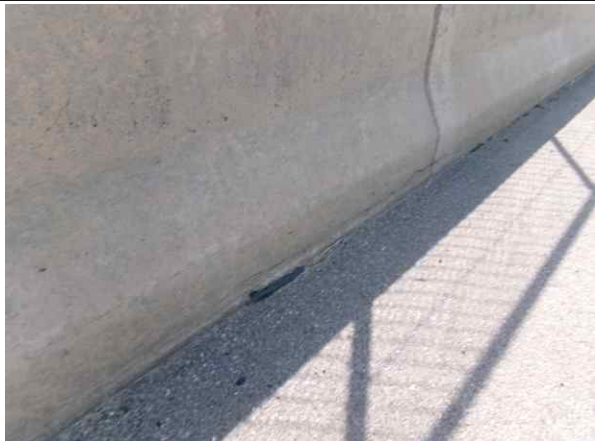
| • S2 균열 (0.3mm 미만) (L=2.0m) | | • S2 보수부 박리 (0.2×1.0) | |
| • 건조수축, 거푸집 조기탈거 등 | | • 보수부 접착 미흡, 습기흡착 등 | |

| • 주의관찰 | | • 주의관찰 | |

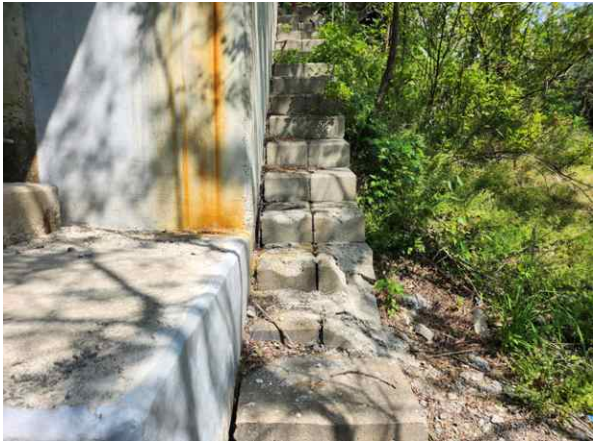
| 원 인 | • A1 점검계단 파손(0.5×1.0)<br>• 외부충격 등 | 손상현황 원 인 | • P1 점검사다리 파손(2EA)<br>• 외부충격 등 |

| 조치방안 | • 주의관찰 | 조치방안 | • 주의관찰 |

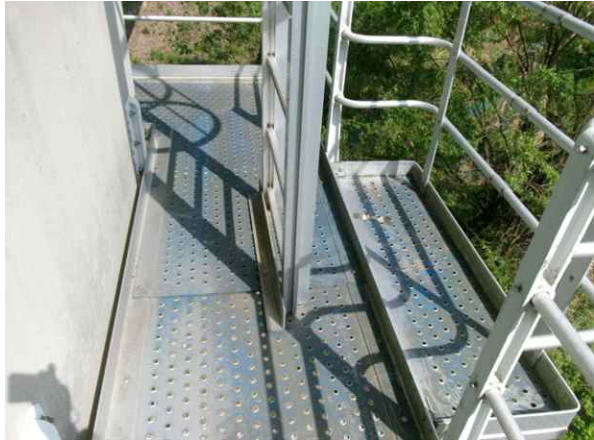
| 손상현황 원 인 | • 점검로 상태양호<br>• - | 손상현황 원 인 | • 점검로 상태양호<br>• - |

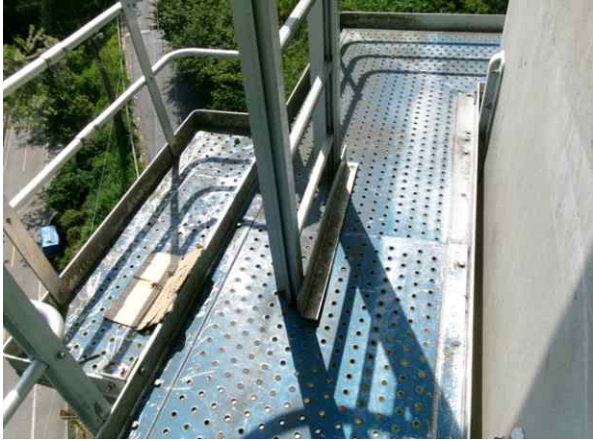
| 손상현황 원 인 | • 점검로 상태양호<br>• - | 손상현황 원 인 | • 점검로 상태양호<br>• - |
