## 제2편 시 설 물 편

# 1. 마치고(하)

## 1.1 시설물의 개요

본 시설물은 경기도 남양주시 호평동 산15에 위치한 교량으로 2005년 12월 20일에 준공되어 약 18년이 경과한 시설물로 총 연장 225.0m, 폭 10.9m의 2차로로 시공되어 있다.

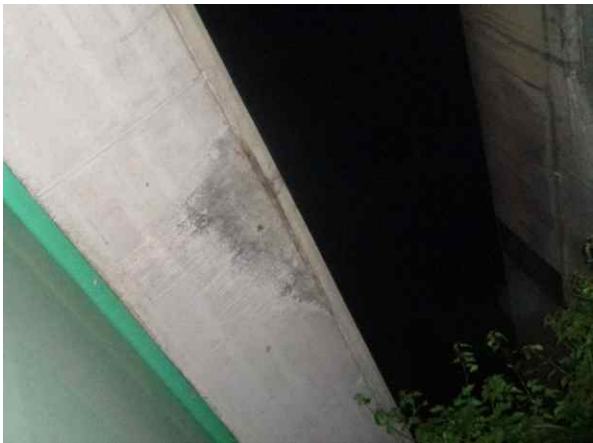
| 손상현황 | • S1 들뜸 및 부식(0.1×1.0) | 손상현황 | • S1 백태(0.5×5.0) |
| 원 인 | • 다짐미흡, 습기흡착, 우수유입 | 원 인 | • 건조수축, 거푸집조기탈거, 습기흡착 |

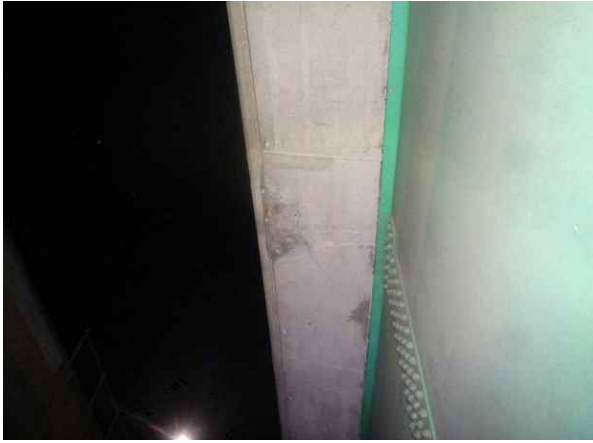
| 손상현황 | • S2 백태(0.8×0.4) | 손상현황 | • S3 균열(0.3mm미만) |
| 원 인 | • 건조수축, 거푸집조기탈거, 습기흡착 | 원 인 | • 건조수축, 거푸집조기탈거, 온도변화 |

| 조치방안 | • 주의관찰 후 표면처리 | 조치방안 | • 주의관찰 후 표면처리 |

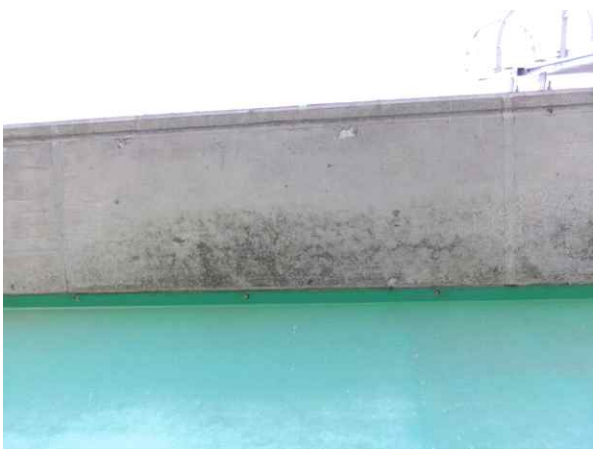
| 손상현황 | • S3 균열(0.3mm미만) | 손상현황 | • S3 균열(0.3mm미만) |
| 원 인 | • 건조수축, 거푸집조기탈거, 온도변화 | 원 인 | • 건조수축, 거푸집조기탈거, 온도변화 |

| 조치방안 | • 주의관찰 후 표면처리 | 조치방안 | • 주의관찰 후 표면처리 |

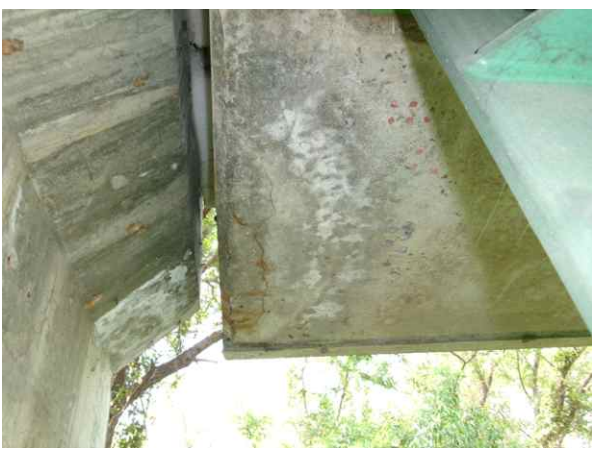
| 손상현황 | • S3 균열(0.3mm미만) | 손상현황 | • S5 균열파손(0.1×0.8) |
| 원 인 | • 건조수축, 거푸집조기탈거, 온도변화 | 원 인 | • 다짐미흡, 습기흡착, 우수유입 |

| 조치방안 | • 주의관찰 후 표면처리 | 조치방안 | • 단면보수 |

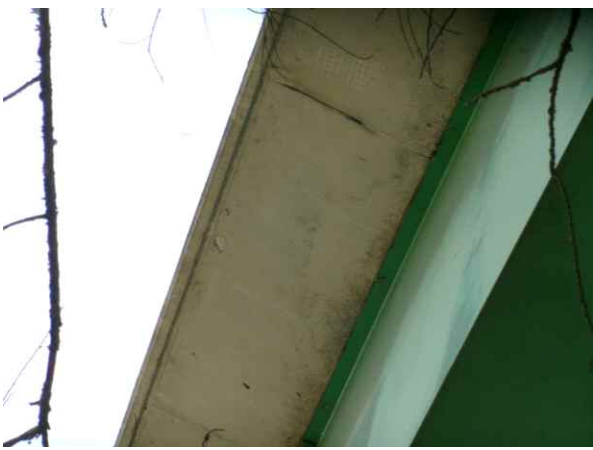
| 손상현황 | • S5 균열(0.3mm미만) | 손상현황 | • 데크플레이트 상태양호 |
| 원 인 | • 건조수축, 거푸집조기탈거, 온도변화 | 원 인 | — |

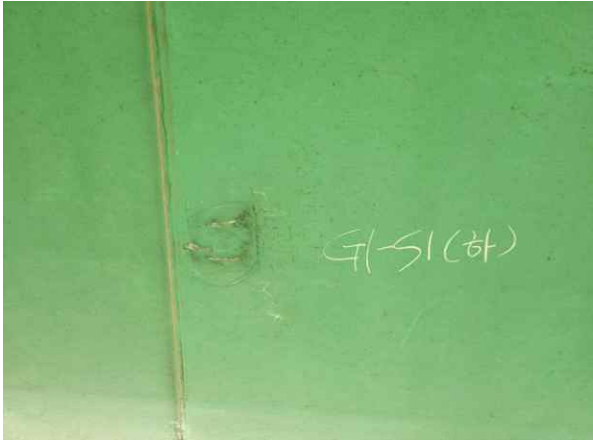
| 손상현황 | • 거더외부 S1-G1 긁힘(0.1×0.2) | 손상현황 | • 거더외부 S1-G1 긁힘(0.1×0.1×2EA) |
| 원 인 | • 외부충격 | 원 인 | • 외부충격 |

| 조치방안 | • 주의관찰 | 조치방안 | • 주의관찰 |

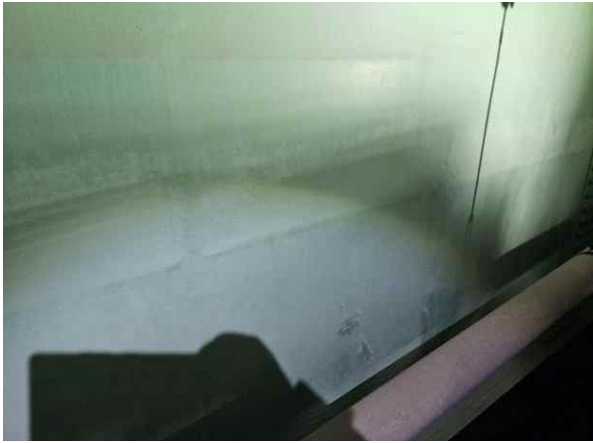
| 손상현황 | • 거더외부 S1-G2 백아화(2.5×40.0) | 손상현황 | • 거더외부 S2-G2 백아화(2.5×55.0) |
| 원 인 | • 장기공용, 열화 | 원 인 | • 장기공용, 열화 |

- 거더외부에 발생한 백아화는 장기공용, 우수유입, 도장열화에 의한 손상으로 판단되며, 부재의 안전성에 문제가 없는 경미한 손상으로 현재 부식은 발생하지 않은 상태로 상태등급 c로 평가되었다. 상기손상의 경우 주기적인 점검을 통한 손상의 상태를 확인 후 도장탈락 및 부식 등의 손상이 확인시 재도장을 실시하는 유지관리가 필요하다.
- 거더외부에 발생한 도장 긁힘은 외부충격에 의한 것으로 경미한 손상으로 확인되었고, 손상의 상태를 확인하는 유지관리가 필요하다.
- 거더내부에 발생한 실링미처리, 우수유입흔적은 스플라이스 플레이트부의 마감미흡에 의한 우수유입에 의한 손상이고, 조명파손은 시공미흡으로 상기손상은 구조적인 영향이 미치는 손상은 아니나 주기적인 점검을 통하여 추가적인 우수유입, 우수유입에 의한 부식 등을 확인하는 유지관리를 실시하고 2차손상의 발생시 적절한 보수를 실시하는 것이 바람직하다.
- 거더내부에 발생한 부식의 경우 도장미흡부 습기흡착, 우수유입, 전처리 불량 등에 의한 손상으로 부재의 안정성에 영향을 미치는 손상은 아니나 재도장을 실시하는 것이 바람직하다.

| 조치방안 | • 주의관찰 | 조치방안 | • 주의관찰 |

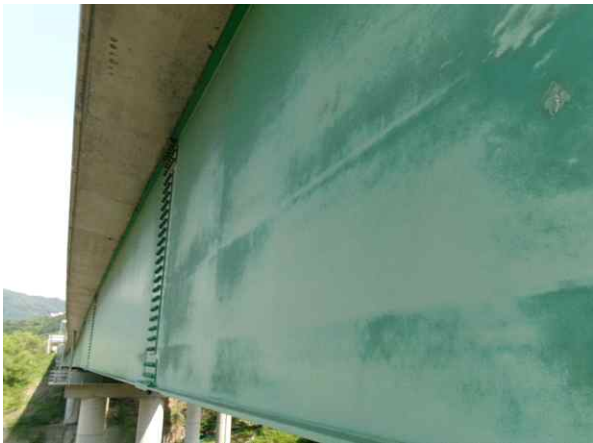
| 손상현황 | • 거더외부 S3-G2 백아화(2.5×50.0) | 손상현황 | • 거더외부 S4-G2 백아화(2.5×40.0) |
| 원 인 | • 장기공용, 열화 | 원 인 | • 장기공용, 열화 |

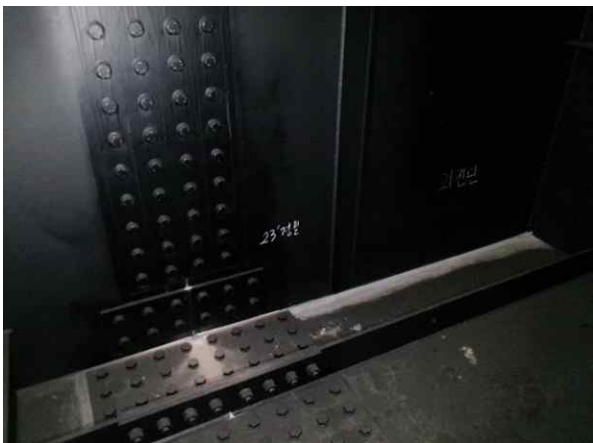
| 손상현황 | • 거더내부 S1-G2 우수유입흔적(0.4×6.0) | 손상현황 | • 거더내부 S1-G2 실링미처리(12EA) |
| 원 인 | • 마감미흡, 우수유입 | 원 인 | • 마감미흡 |

| 조치방안 | • 주의관찰 | 조치방안 | • 주의관찰 |

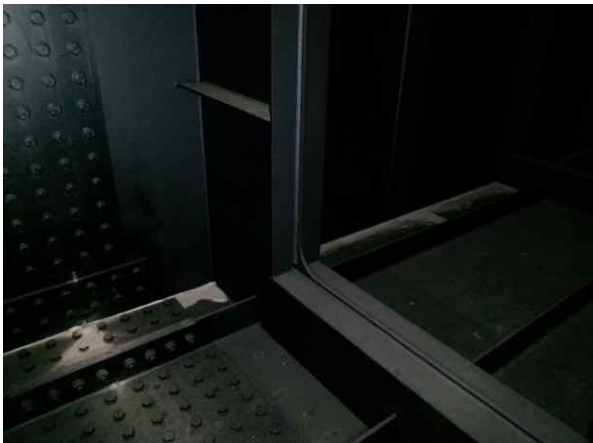
| 손상현황 | • 거더내부 S2-G2 우수유입흔적(0.4×10.0) | 손상현황 | • 거더내부 S2-G2 실링미처리(16EA) |
| 원 인 | • 마감미흡, 우수유입 | 원 인 | • 마감미흡 |

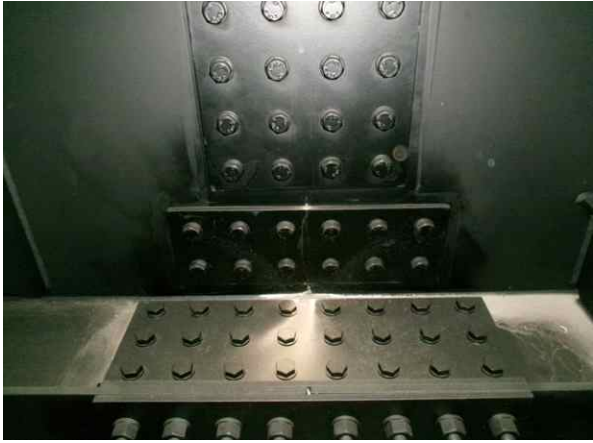
| 손상현황 | • 거더내부 S3-G2 실링미처리(16EA) | 손상현황 | • 거더내부 S4-G2 우수유입흔적(0.4×5.0) |
| 원 인 | • 마감미흡 | 원 인 | • 마감미흡, 우수유입 |

| 조치방안 | • 주의관찰 | 조치방안 | • 주의관찰 |

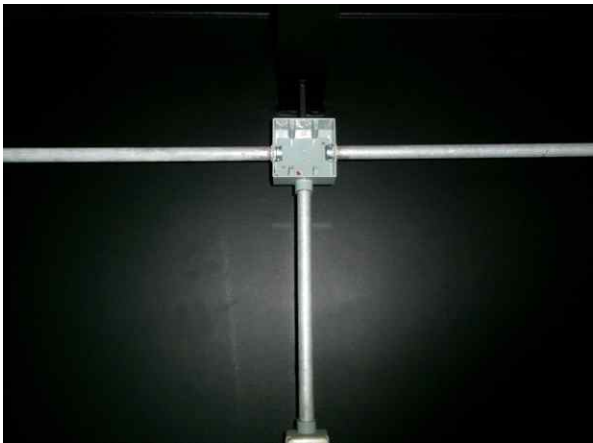
| 손상현황 | • 거더내부 S4-G1 조명파손(1EA) | 손상현황 | • 거더내부 S5-G1 실링미처리(12EA) |
| 원 인 | • 시공미흡 | 원 인 | • 마감미흡 |

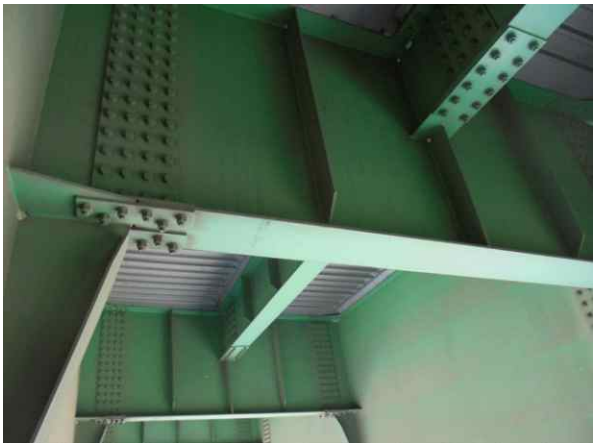
| 손상현황 | • 가로보 S4 도장부식(0.3×1.0) | 손상현황 | • 세로보 상태양호 |
| 원 인 | • 공용기간 증가, 습기흡착 | 원 인 | — |

- 가로보에 발생한 도장부식의 경우 장기공용, 습기흡착에 의한 손상으로 판단되며, 부재의 안전성에 문제가 없는 경미한 손상으로 확인되었다, 상기손상의 경우 주기적인 점검을 통한 손상의 상태를 확인하는 유지관리가 필요하다.

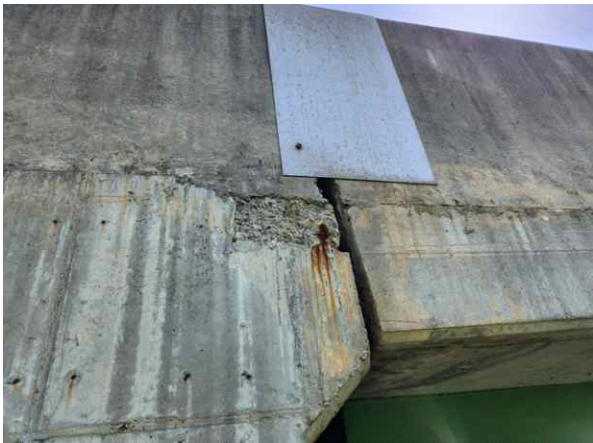
| 손상현황 | • A1 좌측면 파손(0.2×0.3) | 손상현황 | • A2 균열파손(0.2×1.2) |
| 원 인 | • 마감미흡 | 원 인 | • 다짐불량, 장기공용, 우수유입 |

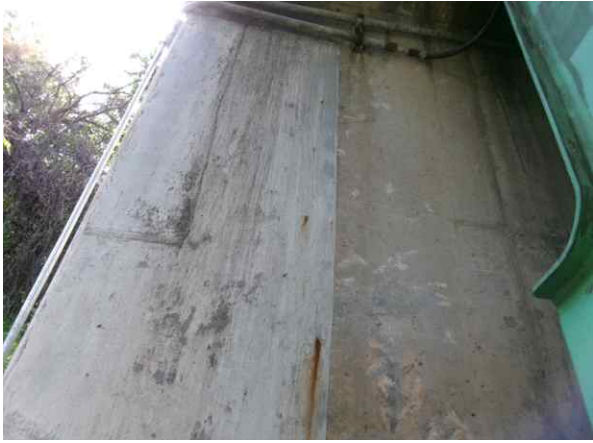
| 손상현황 | • A2 누수오염(0.5×2.0) | 손상현황 | • A2 파손, 철근노출(0.2×0.4×3EA) |
| 원 인 | • 우수유입 | 원 인 | • 다짐불량, 마감미흡, 장기공용, 우수유입 |

| 조치방안 | • 주의관찰 | 조치방안 | • 단면보수(방청) |

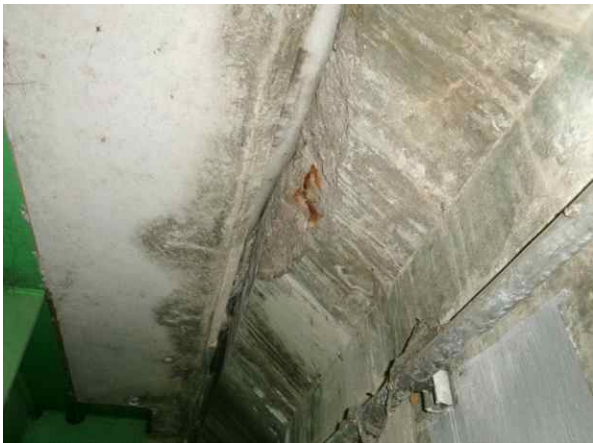
| 손상현황 | • A2 파손, 철근노출(0.2×0.4×3EA) | 손상현황 | • A2 백태(0.5×0.6) |
| 원 인 | • 다짐불량, 마감미흡, 장기공용, 우수유입 | 원 인 | • 우수유입 |

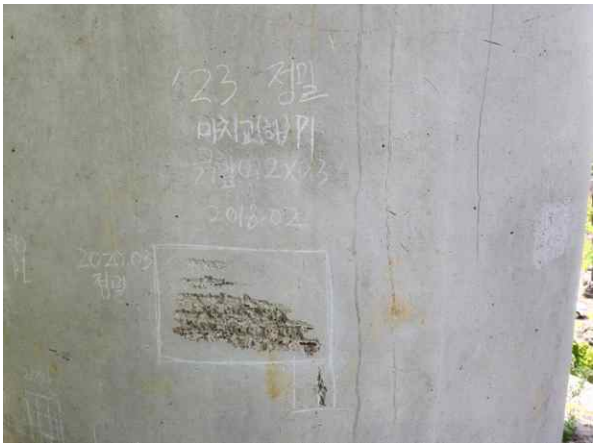
| 손상현황 | • P1 균열(0.2×0.3) | 손상현황 | • P2 균열(0.3mm미만) |
| 원 인 | • 외부충격 | 원 인 | • 건조수축, 온도변화, 거푸집 조기탈거 |

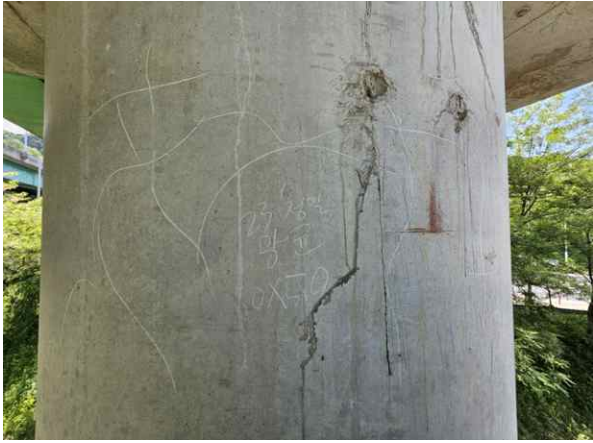
| 손상현황 | • P3 망상균열(1.0×5.0) | 손상현황 | • P4 잡철물 노출(0.1×0.1×4EA) |
| 원 인 | • 건조수축, 온도변화, 거푸집 조기탈거 | 원 인 | • 마감미흡 |

| 조치방안 | • 주의관찰 후 표면처리 | 조치방안 | • 주의관찰 |

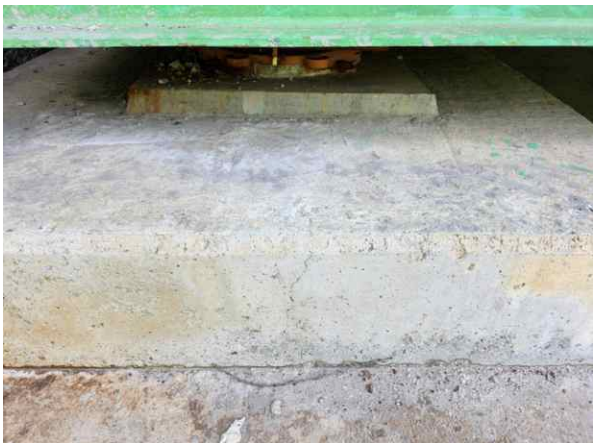
| 손상현황 | • A1-SH4 반침콘크리트 균열(0.3mm미만) | 손상현황 | • A2-SH1 몰탈 균열(0.3mm미만) |
| 원 인 | • 건조수축, 기온변화, 우수유입 | 원 인 | • 건조수축, 기온변화 |

| 조치방안 | • 주의관찰 후 표면처리 | 조치방안 | • 주의관찰 후 표면처리 |

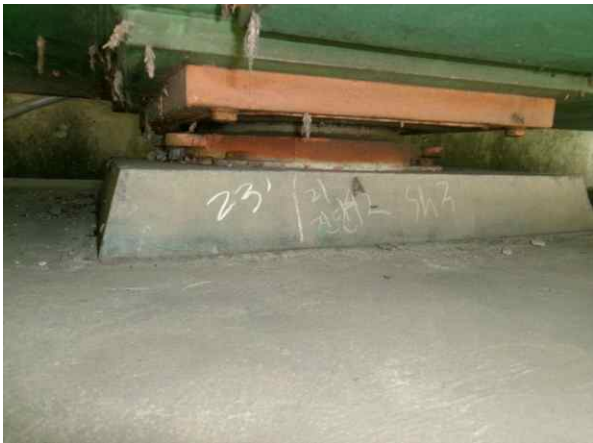
| 손상현황 | • A2-SH3 몰탈 균열(0.3mm미만) | 손상현황 | • P1-SH1 받침변형(볼트간섭) |
| 원 인 | • 건조수축, 기온변화 | 원 인 | • 받침셋팅 미흡 |

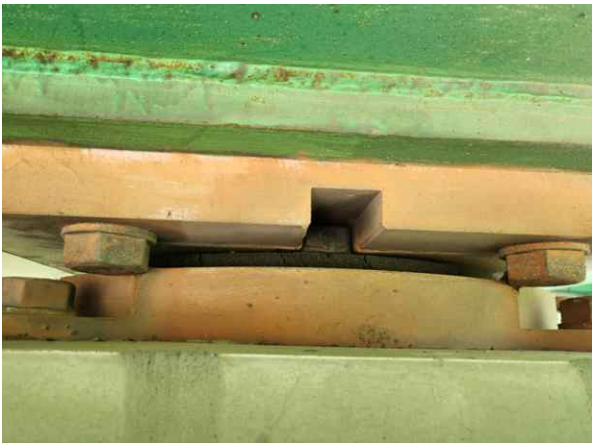
- 계산여유량과 실측여유량의 비교 · 검토결과 P1에서 신장시에 가동여유량이 부족한 것으로 검토되었다.
- 가동여유량이 부족한 P1 외관상태(받침플레이트, 무수축물탈, 받침콘크리트)는 상부플레이트의 볼트가 하부플레이트에 붙어 간섭이 발생하였으나, 무수축물탈, 받침콘크리트에 추가적인 손상은 없는 상태로 현재 즉각적인 보수는 불필요할 것으로 판단되고, 주기적인 점검을 통한 손상발생 유무확인 후 재설치 등의 조치를 실시하는 유지관리가 유리할 것으로 보인다.
- 외관상태 조사시, 거더-상부플레이트 이격, 무수축물탈 및 받침콘크리트 파손, 볼트 파손 등에 대해 주의관찰이 요망된다.

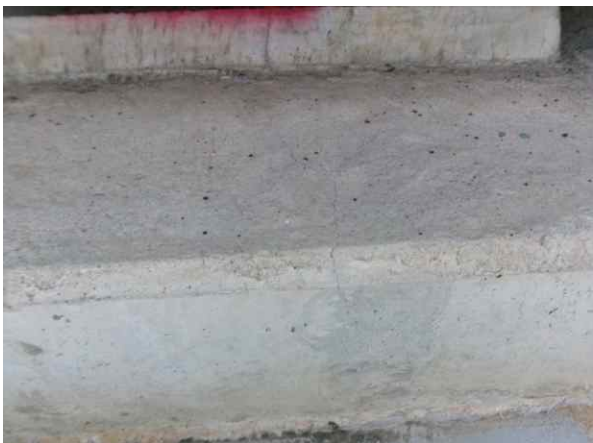
| 손상현황 | • P3-SH4 받침콘크리트 균열(0.3mm미만) | 손상현황 | • P4-SH1 받침콘크리트 균열(0.3mm미만) |
| 원 인 | • 건조수축, 기온변화 | 원 인 | • 건조수축, 기온변화 |

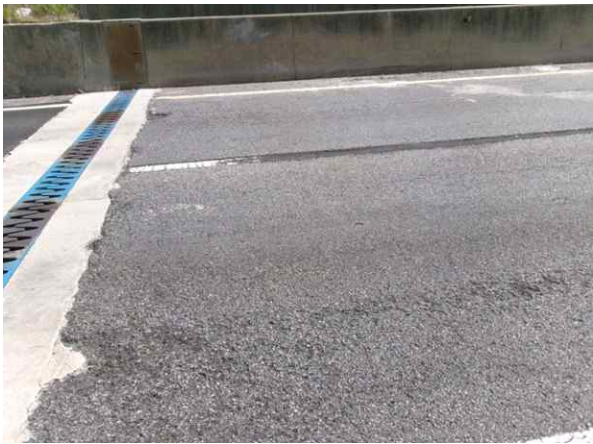
| 손상현황 | • S1 아스콘 망상균열(1.0×3.0) | 손상현황 | • S1 아스콘 균열(30.0m) |
| 원 인 | • 중차량 반복 통행, 공용기간 증가 등 | 원 인 | • 중차량 반복 통행, 공용기간 증가 등 |

| 조치방안 | • 주의관찰 | 조치방안 | • 주의관찰 |

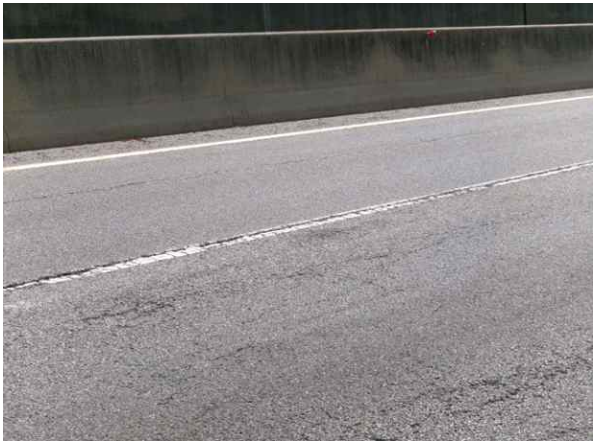
| 손상현황 | • S1 아스콘 파손(0.2×40.0) | 손상현황 | • S2 아스콘 균열(55.0m) |
| 원 인 | • 공용기간 증가, 우수유입 등 | 원 인 | • 중차량 반복 통행, 공용기간 증가 등 |

| 조치방안 | • 주의관찰 | 조치방안 | • 주의관찰 |

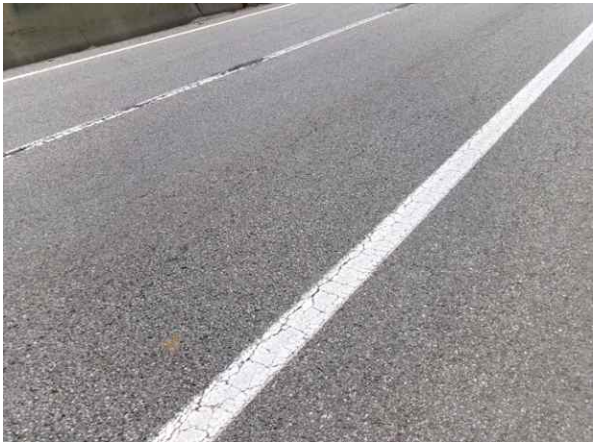
| 손상현황 | • S2 아스콘 망상균열(0.9×40.0) | 손상현황 | • S2 아스콘 파손(0.2×0.5×2EA) |
| 원 인 | • 중차량 반복 통행, 공용기간 증가 등 | 원 인 | • 공용기간 증가, 우수유입 등 |

| 조치방안 | • 주의관찰 | 조치방안 | • 주의관찰 |

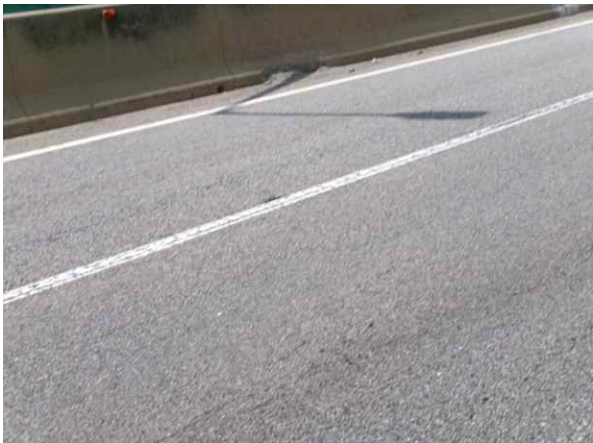
| 손상현황 | • S3 아스콘 파손 (0.2×50.0) | 손상현황 | • S4 아스콘 균열 (35.0m) |
| 원 인 | • 공용기간 증가, 우수유입 등 | 원 인 | • 중차량 반복 통행, 공용기간 증가 등 |

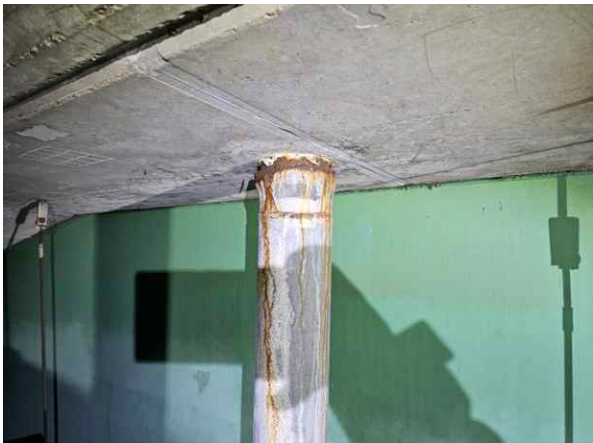
| 손상현황 | • S1 배수관 이음부 부식(0.3m) | 손상현황 | • S1 배수구 막힘 (3EA) |
| 원 인 | • 공용기간 증가, 우수유입 등 | 원 인 | • 공용기간 증가, 비산물퇴적 등 |

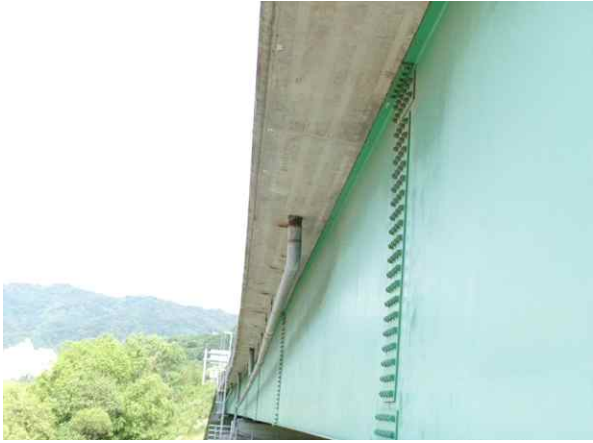
| 손상현황 | • S2 배수관 이음부 부식(0.3m) | 손상현황 | • S3 배수구 막힘 (3EA) |
| 원 인 | • 공용기간 증가, 우수유입 등 | 원 인 | • 공용기간 증가, 비산물퇴적 등 |

| 조치방안 | • 주의관찰 | 조치방안 | • 정비 |

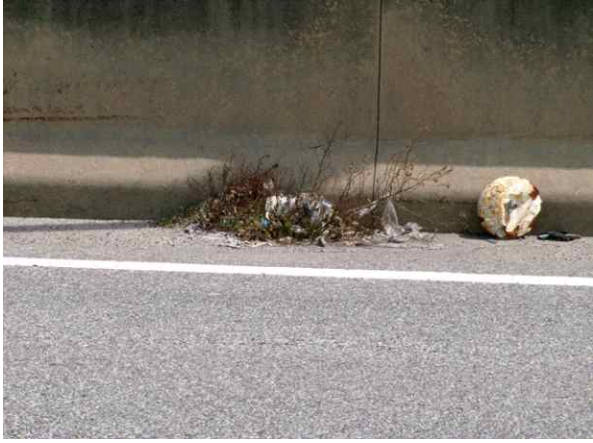
| 손상현황 | • S4 배수구 막힘(2EA) | 손상현황 | • S5 배수관 이음부 부식(0.3m) |
| 원 인 | • 공용기간 증가, 비산물퇴적 등 | 원 인 | • 공용기간 증가, 우수유입 등 |

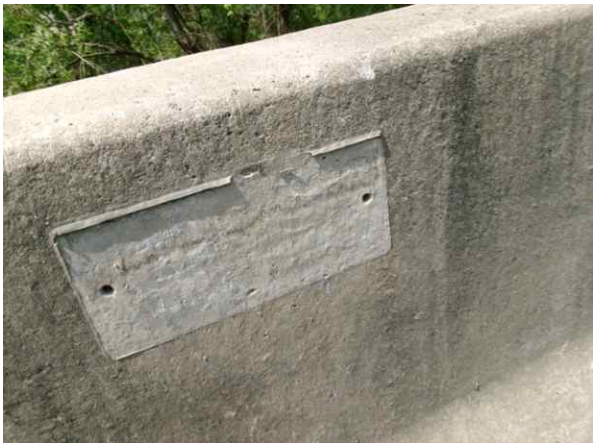
| 손상현황 | • S1 교명판 탈락(1EA) | 손상현황 | • S1 텔리네이트 파손 |
| 원 인 | • 외부충격 등 | 원 인 | • 외부충격 등 |

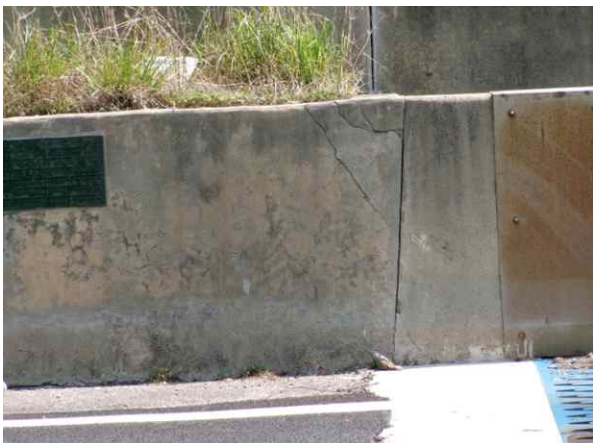
| 손상현황 | • S1 중앙분리대 접속부 박락(0.3×0.5) | 손상현황 | • S2 굽힘(0.2×0.4) |
| 원 인 | • 다짐미흡, 장기공용 | 원 인 | • 외부충격 등 |

| 조치방안 | • 주의관찰 | 조치방안 | • 주의관찰 |

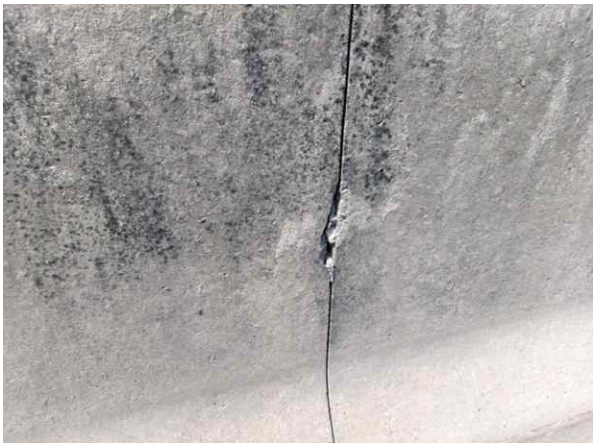
| 손상현황 | • S2 박락(0.1×0.3) | 손상현황 | • S3 텔리네이트 파손 |
| 원 인 | • 다짐미흡, 외부충격 등 | 원 인 | • 외부충격 등 |
