## 1. 마치고(하)

## 손상현황 사진

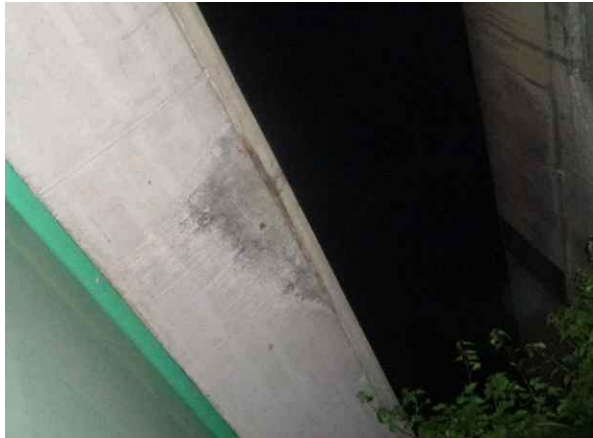
| 손상현황 | • S1 들뜸 및 부식(0.1×1.0) | 손상현황 | • S1 백태(0.5×5.0) |
| 원 인 | • 다짐미흡, 습기흡착, 우수유입 | 원 인 | • 건조수축, 거푸집조기탈거, 습기흡착 |

| 조치방안 | • 단면보수(방청) | 조치방안 | • 주의관찰 후 표면처리 |

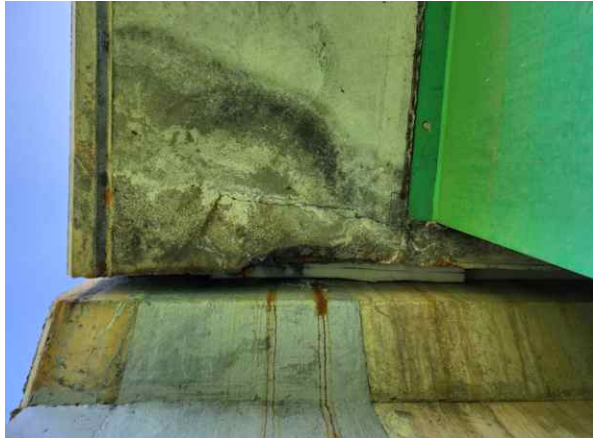
| 손상현황 | • S1 박락(0.1×0.4) | 손상현황 | • S2 백태(1.2×1.2) |
| 원 인 | • 다짐미흡, 습기흡착, 우수유입 | 원 인 | • 건조수축, 거푸집조기탈거, 습기흡착 |

| 조치방안 | • 단면보수 | 조치방안 | • 주의관찰 후 표면처리 |

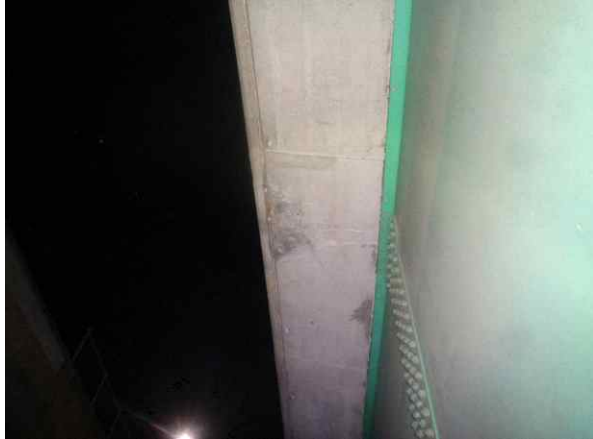
| 손상현황 | • S2 백태(0.8×0.4) | 손상현황 | • S3 균열(0.3㎜미만) |
| 원 인 | • 건조수축, 거푸집조기탈거, 습기흡착 | 원 인 | • 건조수축, 거푸집조기탈거, 온도변화 |

| 조치방안 | • 주의관찰 후 표면처리 | 조치방안 | • 주의관찰 후 표면처리 |

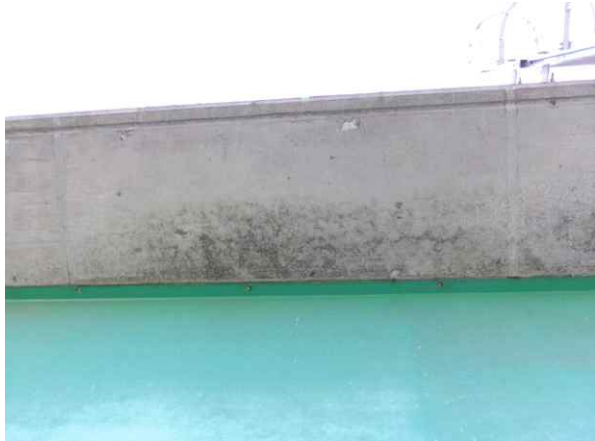
| 손상현황 | • S3 균열(0.3mm미만) | 손상현황 | • S3 균열(0.3mm미만) |
| 원 인 | • 건조수축, 거푸집조기탈거, 온도변화 | 원 인 | • 건조수축, 거푸집조기탈거, 온도변화 |

| 조치방안 | • 주의관찰 후 표면처리 | 조치방안 | • 주의관찰 후 표면처리 |

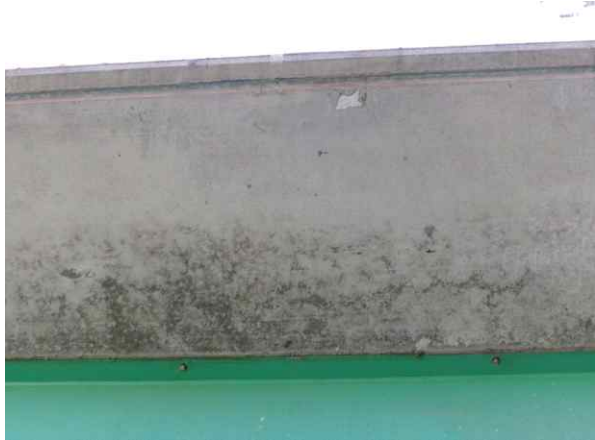
| 손상현황 | • S3 균열(0.3mm미만) | 손상현황 | • S5 균열파손(0.1×0.8) |
| 원 인 | • 건조수축, 거푸집조기탈거, 온도변화 | 원 인 | • 다짐미흡, 습기흡착, 우수유입 |

| 조치방안 | • 주의관찰 후 표면처리 | 조치방안 | • 단면보수 |

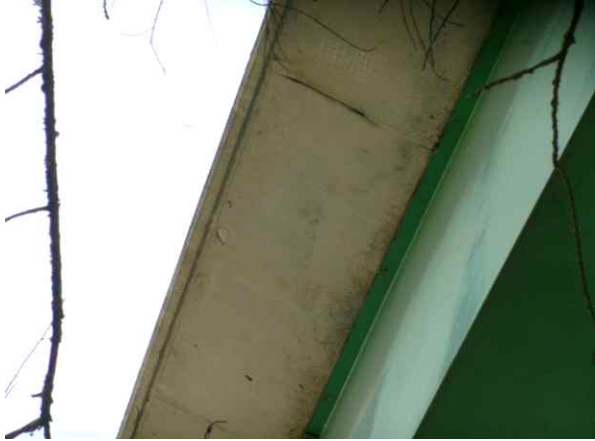
| 손상현황 | • S5 균열(0.3mm미만) | 손상현황 | • 데크플레이트 상태양호 |
| 원 인 | • 건조수축, 거푸집조기탈거, 온도변화 | 원 인 | — |

| 조치방안 | • 주의관찰 후 표면처리 | 조치방안 | — |

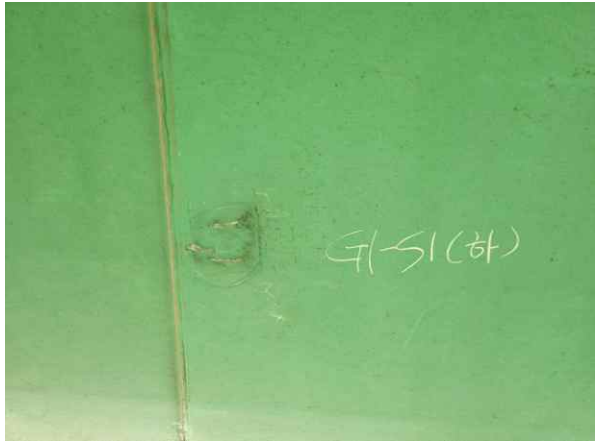
| 손상현황 | • 거더외부 S1-G1 굽힘(0.1×0.2) | 손상현황 | • 거더외부 S1-G1 굽힘(0.1×0.1×2EA) |
| 원 인 | • 외부충격 | 원 인 | • 외부충격 |

| 조치방안 | • 주의관찰 | 조치방안 | • 주의관찰 |

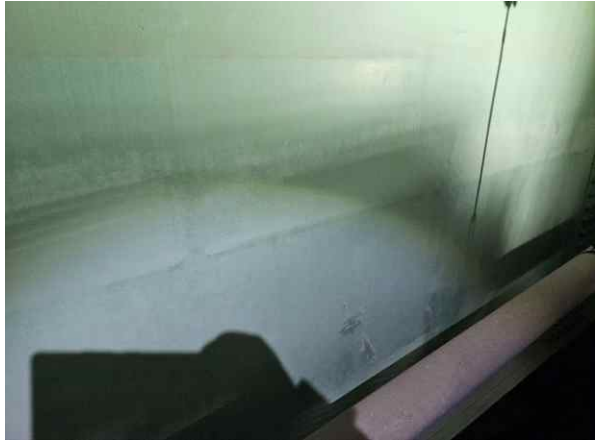
| 손상현황 | • 거더외부 S1-G2 백아화(2.5×40.0) | 손상현황 | • 거더외부 S2-G2 백아화(2.5×55.0) |
| 원 인 | • 장기공용, 열화 | 원 인 | • 장기공용, 열화 |

| 조치방안 | • 주의관찰 | 조치방안 | • 주의관찰 |

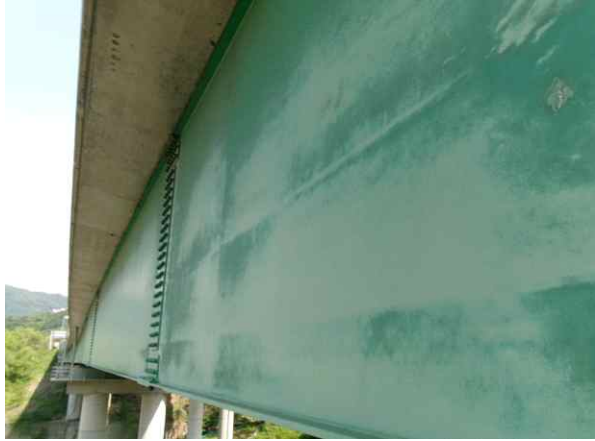
| 손상현황 | • 거더외부 S3-G2 백아화(2.5×50.0) | 손상현황 | • 거더외부 S4-G2 백아화(2.5×40.0) |
| 원 인 | • 장기공용, 열화 | 원 인 | • 장기공용, 열화 |

| 조치방안 | • 주의관찰 | 조치방안 | • 주의관찰 |

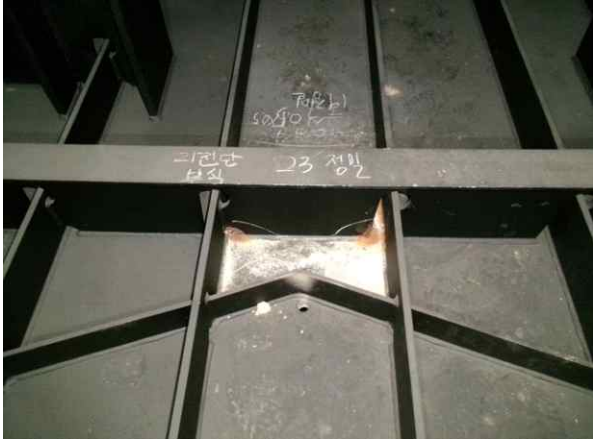
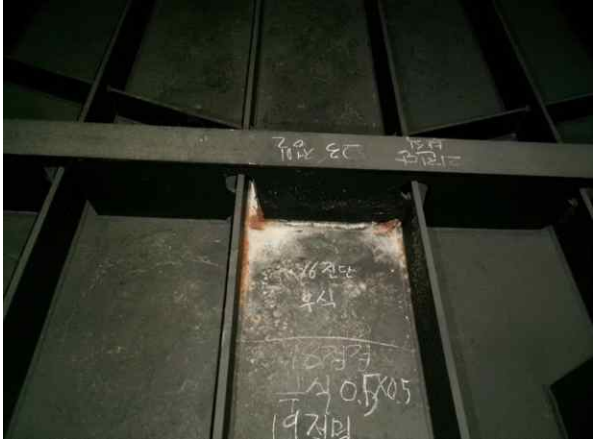
| 손상현황 | • 거더내부 S3-G2 부식(0.5×0.5) | 손상현황 | • 거더내부 S3-G2 부식(0.5×0.5) |
| 원 인 | • 장기공용, 우수유입 | 원 인 | • 장기공용, 우수유입 |

| 조치방안 | • 재도장 | 조치방안 | • 재도장 |

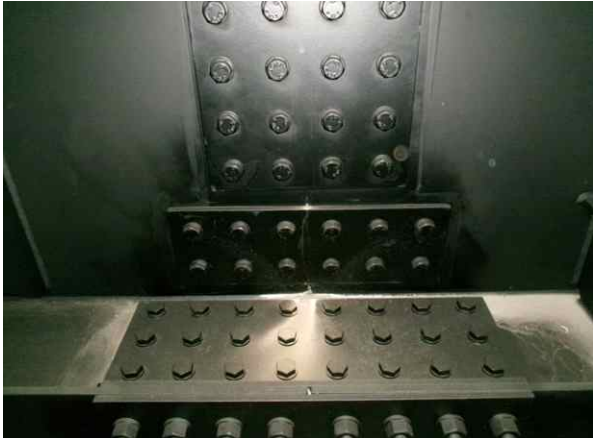
| 손상현황 | • 거더내부 S3-G2 실링미처리(16EA) | 손상현황 | • 거더내부 S4-G2 우수유입흔적(0.4×5.0) |
| 원 인 | • 마감미흡 | 원 인 | • 마감미흡, 우수유입 |

| 조치방안 | • 주의관찰 | 조치방안 | • 주의관찰 |

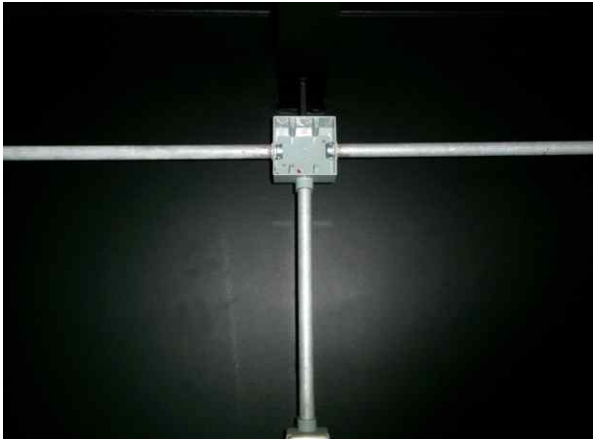
| 손상현황 | • 거더내부 S4-G1 조명등 파손(1EA) | 손상현황 | • 거더내부 S5-G1 실링미처리(12EA) |
| 원 인 | • 시공미흡 | 원 인 | • 마감미흡 |

| 조치방안 | • 정비 | 조치방안 | • 주의관찰 |

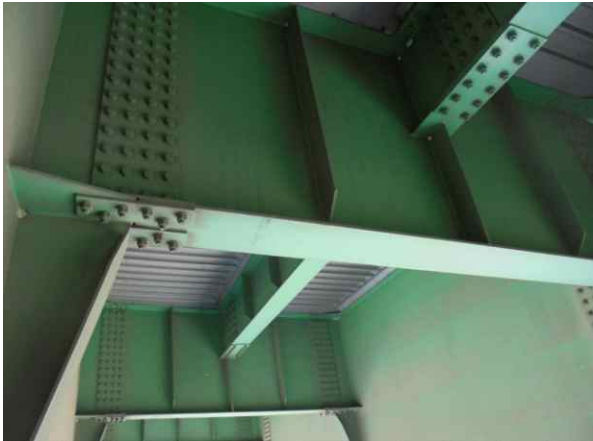
| 손상현황 | • 가로보 S4 도장부식 (0.3×1.0) | 손상현황 | • 세로보 상태양호 |
| 원 인 | • 공용기간 증가, 습기흡착 | 원 인 | — |

| 조치방안 | • 주의관찰 | 조치방안 | — |

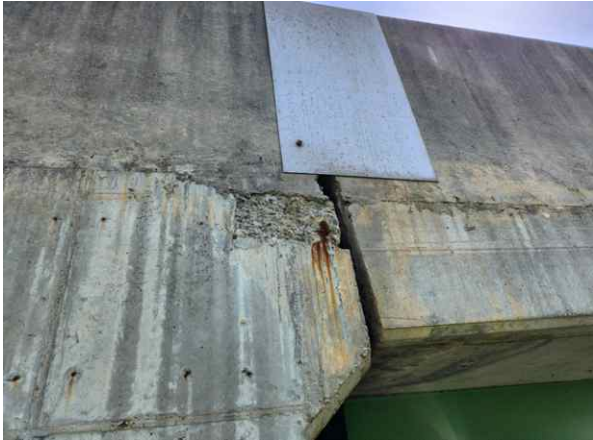
| 손상현황 | • A1 좌측면 파손 (0.2×0.3) | 손상현황 | • A2 균열파손 (0.2×1.2) |
| 원 인 | • 마감미흡 | 원 인 | • 다짐불량, 장기공용, 우수유입 |

| 조치방안 | • 단면보수 | 조치방안 | • 단면보수 |

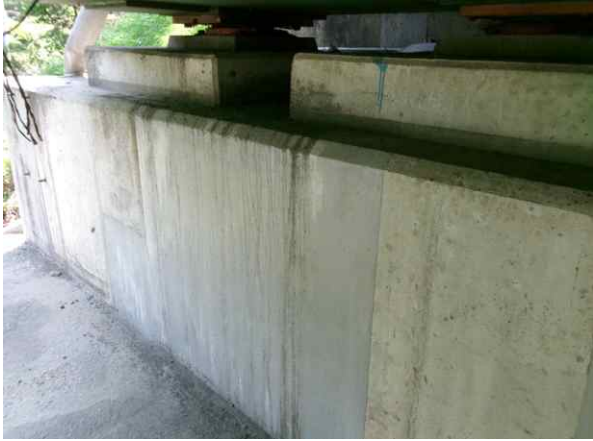
| 손상현황 | • A2 누수오염 (1.0×1.2) | 손상현황 | • A2 누수오염 (0.4×1.2) |
| 원 인 | • 우수유입 | 원 인 | • 우수유입 |

| 조치방안 | • 주의관찰 | 조치방안 | • 주의관찰 |

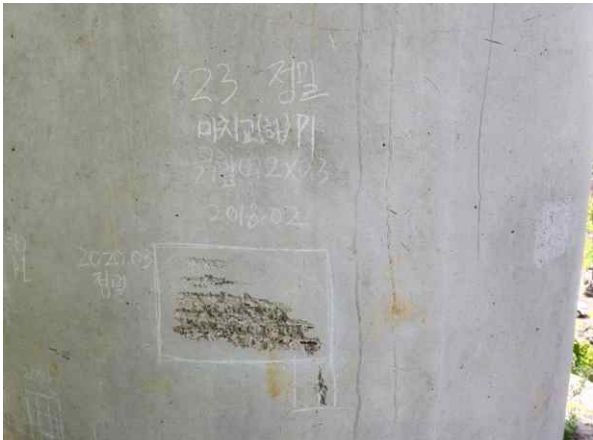
| 손상현황 | • P1 균열(0.2×0.3) | 손상현황 | • P2 균열(0.3mm미만) |
| 원 인 | • 외부충격 | 원 인 | • 건조수축, 온도변화, 거푸집 조기탈거 |

| 조치방안 | • 주의관찰 | 조치방안 | • 주의관찰 후 표면처리 |

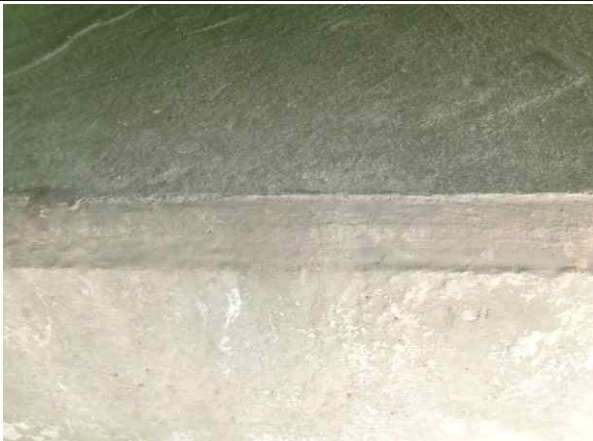
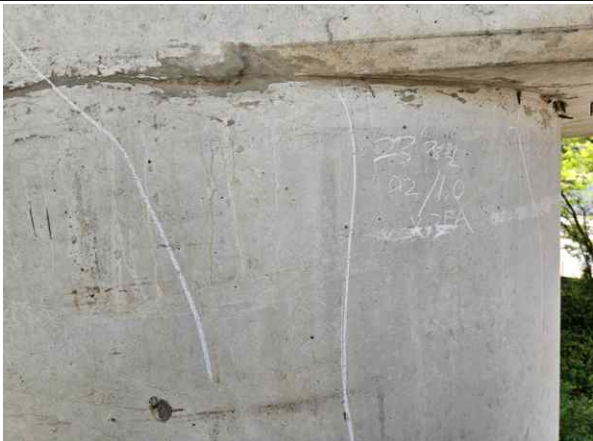
| 손상현황 | • P3 균열(0.3mm미만) | 손상현황 | • P3 균열(0.3mm미만) |
| 원 인 | • 건조수축, 온도변화, 거푸집 조기탈거 | 원 인 | • 건조수축, 온도변화, 거푸집 조기탈거 |

| 조치방안 | • 주의관찰 후 표면처리 | 조치방안 | • 주의관찰 후 표면처리 |

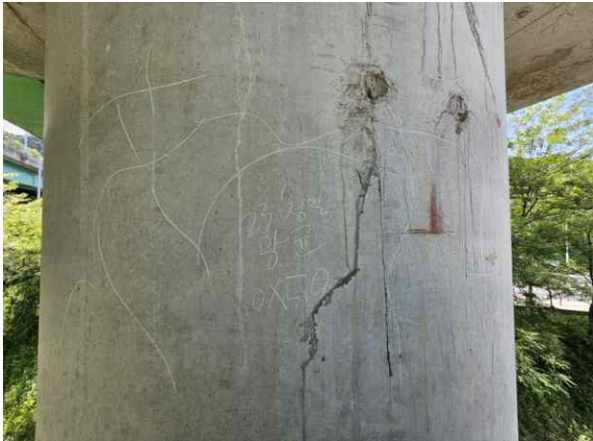
| 손상현황 | • P3 망상균열(1.0×5.0) | 손상현황 | • P4 잡철물 노출(0.1×0.1×4EA) |
| 원 인 | • 건조수축, 온도변화, 거푸집 조기탈거 | 원 인 | • 마감미흡 |

| 조치방안 | • 주의관찰 후 표면처리 | 조치방안 | • 주의관찰 |

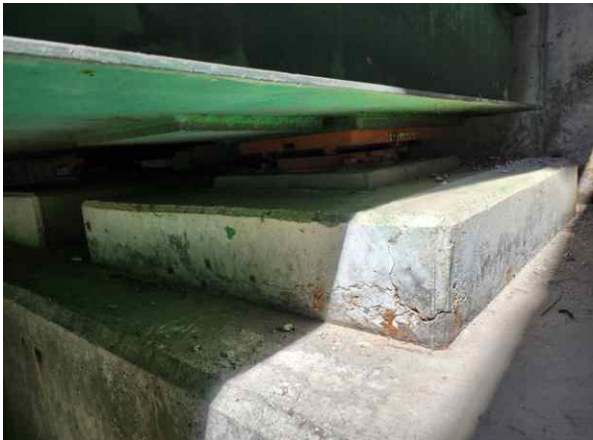
| 손상현황 | • A1-SH1 받침콘크리트 박락(0.2×1.2) | 손상현황 | • A1-SH3 받침콘크리트 균열파손(0.1×0.2) |
| 원 인 | • 다짐불량, 장기공용, 우수유입 | 원 인 | • 다짐불량, 장기공용, 우수유입 |

| 조치방안 | • 단면보수 | 조치방안 | • 단면보수 |

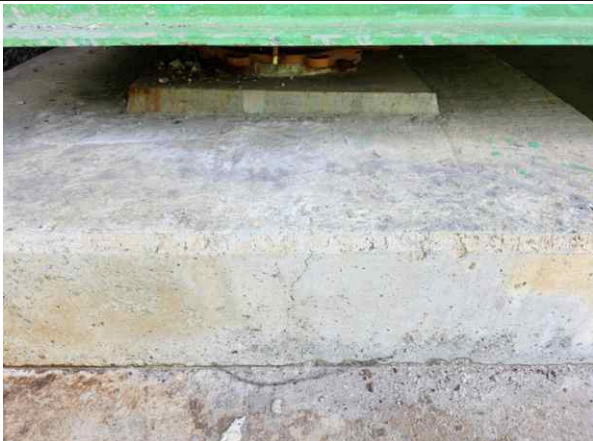
| 손상현황 | • A1-SH4 받침콘크리트 균열(0.3mm미만) | 손상현황 | • A2-SH1 몰탈 균열(0.3mm미만) |
| 원 인 | • 건조수축, 기온변화, 우수유입 | 원 인 | • 건조수축, 기온변화 |

| 조치방안 | • 주의관찰 후 표면처리 | 조치방안 | • 주의관찰 후 표면처리 |

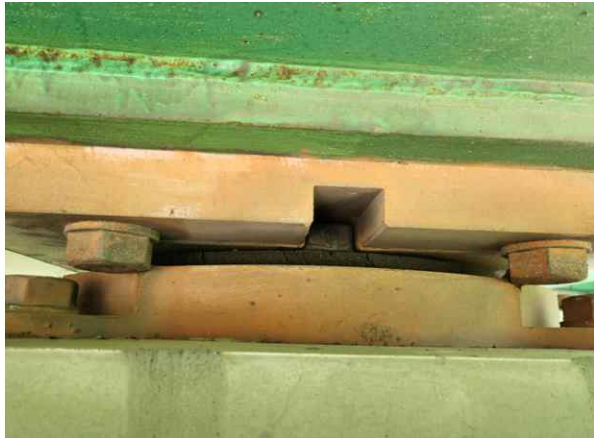
| 손상현황 | • A2-SH3 몰탈 균열(0.3mm미만) | 손상현황 | • P1-SH1 받침변형(볼트간섭) |
| 원 인 | • 건조수축, 기온변화 | 원 인 | • 받침셋팅 미흡 |

| 조치방안 | • 주의관찰 후 표면처리 | 조치방안 | • 주의관찰 후 재설치 |

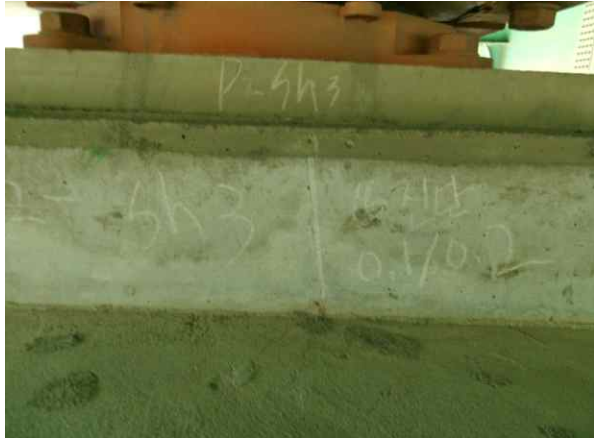
| 손상현황 | • P2-SH4 받침콘크리트 균열(0.3mm미만) | 손상현황 | • P2-SH3 몰탈 균열(0.3mm미만) |
| 원 인 | • 건조수축, 기온변화 | 원 인 | • 건조수축, 기온변화 |

| 조치방안 | • 주의관찰 후 표면처리 | 조치방안 | • 주의관찰 후 표면처리 |

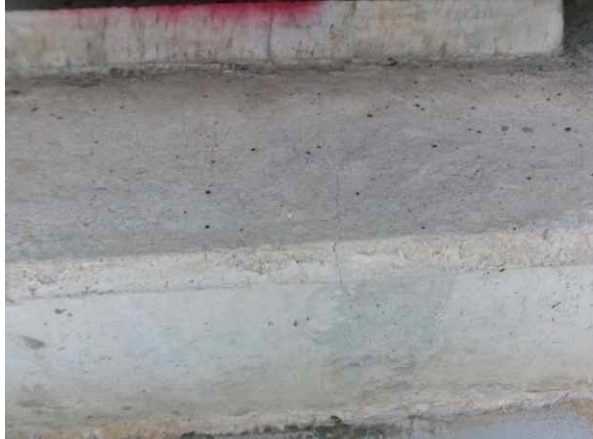
| 손상현황 | • P3-SH4 받침콘크리트 균열(0.3mm미만) | 손상현황 | • P4-SH1 받침콘크리트 균열(0.3mm미만) |
| 원 인 | • 건조수축, 기온변화 | 원 인 | • 건조수축, 기온변화 |

| 조치방안 | • 주의관찰 후 표면처리 | 조치방안 | • 주의관찰 후 표면처리 |

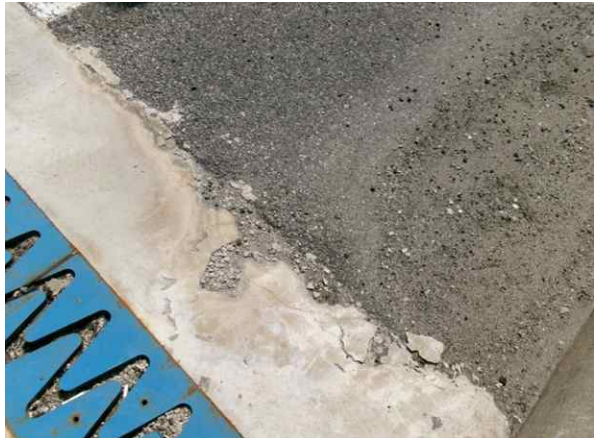
| 손상현황 | • A1 유간 토사퇴적(L=10.00m) | 손상현황 | • A1 후타재 파손(0.2×0.5) |
| 원 인 | • 우천시 비산먼지 및 토사퇴적 등 | 원 인 | • 외부충격, 차량 통행하중 등 |

| 조치방안 | • 정비 | 조치방안 | • 주의관찰 후 단면보수 |

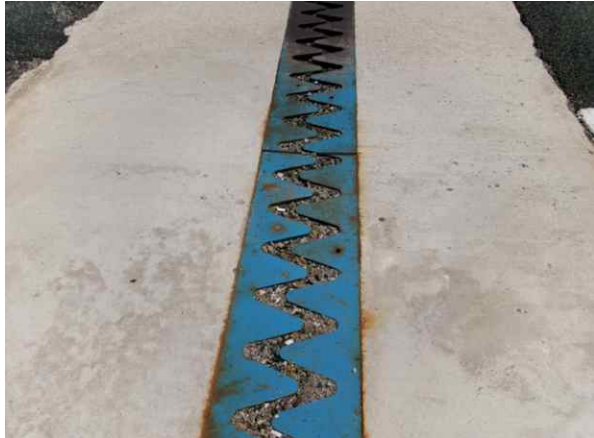
| 손상현황 | • A1 후타재 파손(0.1×1.0×2EA) | 손상현황 | • A2 유간 토사퇴적(L=10.00m) |
| 원 인 | • 외부충격, 차량 통행하중 등 | 원 인 | • 우천시 비산먼지 및 토사퇴적 등 |

| 조치방안 | • 주의관찰 후 단면보수 | 조치방안 | • 정비 |

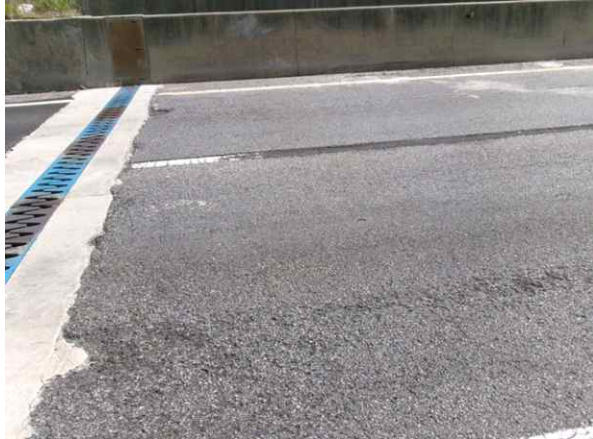
| 손상현황 | • S1 아스콘 망상균열(1.0×3.0) | 손상현황 | • S1 아스콘 균열(30.0m) |
| 원 인 | • 중차량 반복 통행, 공용기간 증가 등 | 원 인 | • 중차량 반복 통행, 공용기간 증가 등 |

| 조치방안 | • 주의관찰 | 조치방안 | • 주의관찰 |

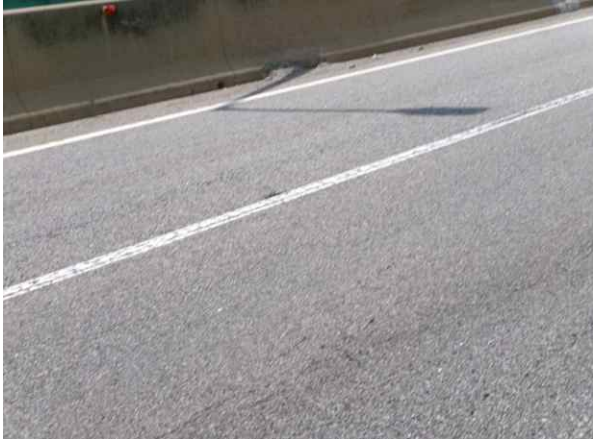
| 손상현황 | • S3 아스콘 파손(0.2×50.0) | 손상현황 | • S4 아스콘 균열(35.0m) |
| 원 인 | • 공용기간 증가, 우수유입 등 | 원 인 | • 중차량 반복 통행, 공용기간 증가 등 |

| 조치방안 | • 주의관찰 | 조치방안 | • 주의관찰 |

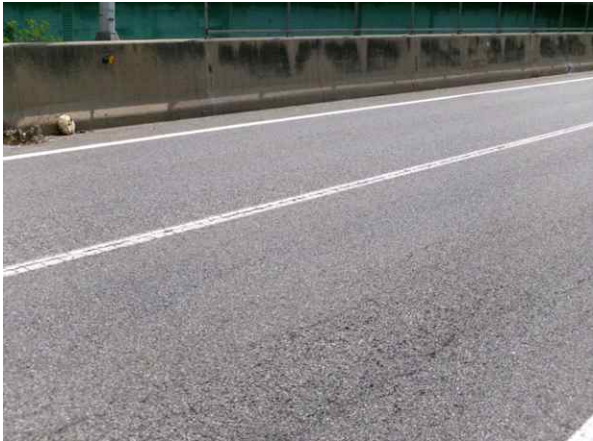
| 손상현황 | • S4 아스콘 파손(0.2×40.0) | 손상현황 | • S5 아스콘 망상균열(2.0×15.0) |
| 원 인 | • 공용기간 증가, 우수유입 등 | 원 인 | • 중차량 반복 통행, 공용기간 증가 등 |

| 조치방안 | • 주의관찰 | 조치방안 | • 주의관찰 |

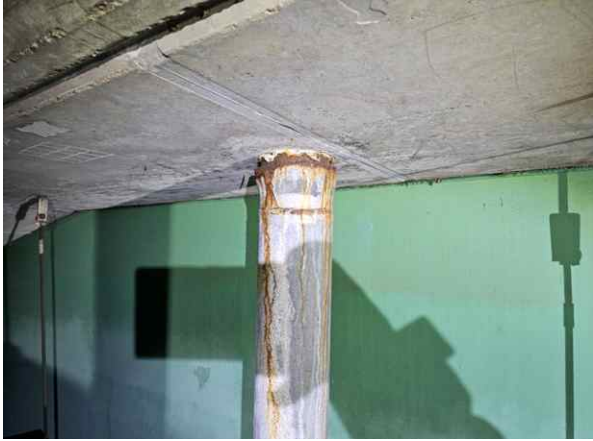
| 손상현황 | • S1 배수관 이음부 부식(0.3m) | 손상현황 | • S1 배수구 막힘(3EA) |
| 원 인 | • 공용기간 증가, 우수유입 등 | 원 인 | • 공용기간 증가, 비산물퇴적 등 |

| 조치방안 | • 주의관찰 | 조치방안 | • 정비 |

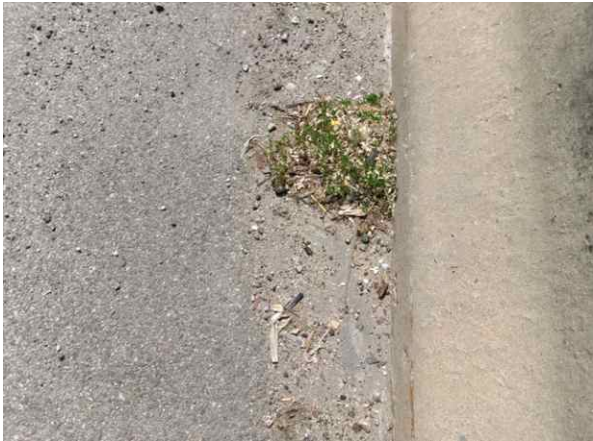
| 손상현황 | • S2 배수구 막힘 (3EA) | 손상현황 | • S2 배수관 고정 행거 탈락 (1EA) |
| 원 인 | • 공용기간 증가, 비산물퇴적 등 | 원 인 | • 공용기간 증가 등 |

| 조치방안 | • 정비 | 조치방안 | • 주의관찰 |

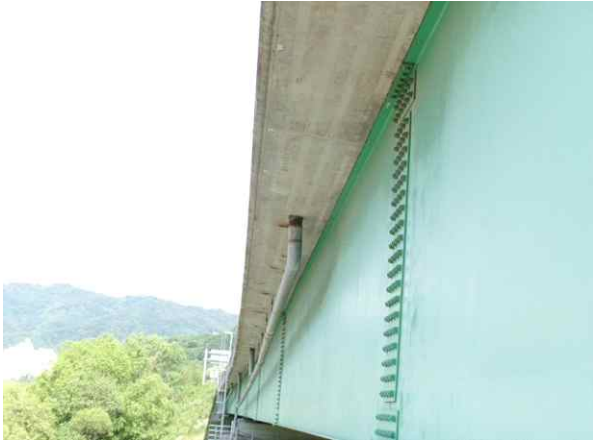
| 손상현황 | • S2 배수관 이음부 부식 (0.3m) | 손상현황 | • S3 배수구 막힘 (3EA) |
| 원 인 | • 공용기간 증가, 우수유입 등 | 원 인 | • 공용기간 증가, 비산물퇴적 등 |

| 조치방안 | • 주의관찰 | 조치방안 | • 정비 |

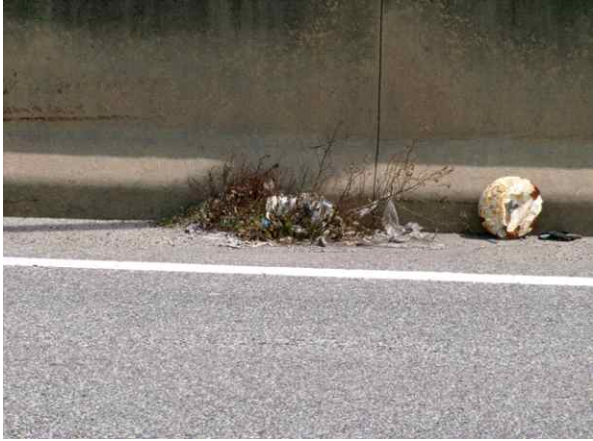
| 손상현황 | • S4 배수구 막힘 (2EA) | 손상현황 | • S5 배수관 이음부 부식 (0.3m) |
| 원 인 | • 공용기간 증가, 비산물퇴적 등 | 원 인 | • 공용기간 증가, 우수유입 등 |

| 조치방안 | • 정비 | 조치방안 | • 주의관찰 |

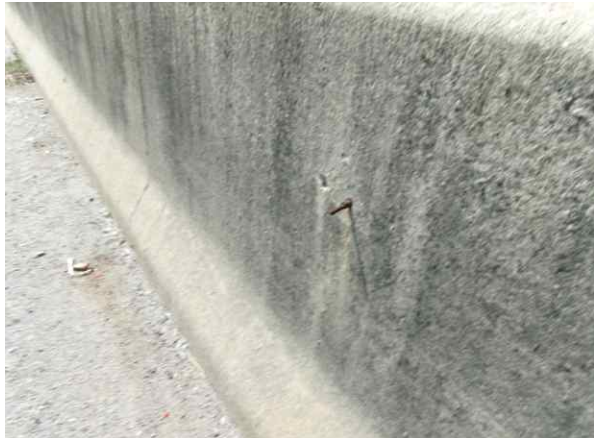
| 손상현황 | • S2 박락(0.1×0.3) | 손상현황 | • S3 델리네이트 파손 |
| 원 인 | • 다짐미흡, 외부충격 등 | 원 인 | • 외부충격 등 |

| 조치방안 | • 주의관찰 | 조치방안 | • 주의관찰 |

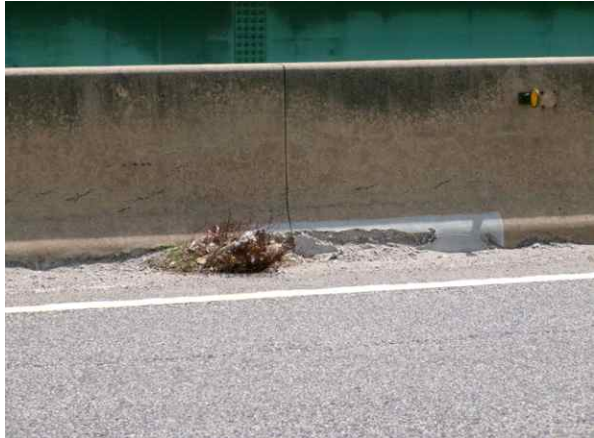
| 손상현황 | • S3 중앙분리대 박락(0.5×0.2) | 손상현황 | • S3 중앙분리대 보수부 박락(0.3×1.0) |
| 원 인 | • 외부충격 등 | 원 인 | • 보수부 접착 미흡, 외부충격 등 |

| 조치방안 | • 주의관찰 | 조치방안 | • 주의관찰 |

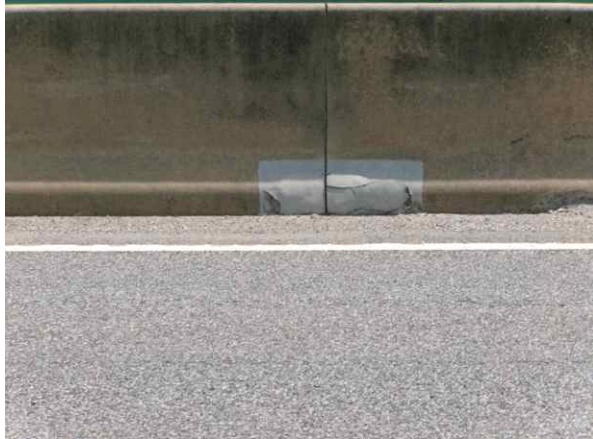
| 손상현황 | • S3 중앙분리대 보수부 박리(0.3×0.5) | 손상현황 | • S4 외측 백태(0.1×10.0) |
| 원 인 | • 보수부 접착미흡, 습기흡착 | 원 인 | • 건조수축, 습기흡착, 우수유입 등 |

| 조치방안 | • 주의관찰 | 조치방안 | • 주의관찰 |
