귀사와 계약 체결한 『국도46호선 마치고(상) 등 4개소 정밀안전점검용역』을 성실히 수행하고 그 결과를 본 교량 정밀안전점검 보고서에 수록하여 부속자료와 함께 제출합니다.

# 창현교(상) 정밀안전점검 결과표

## 창현교(상) 정밀안전점검 요약표

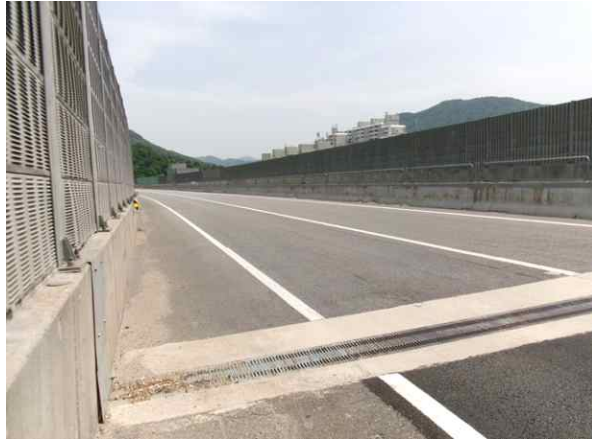
교면포장 전경

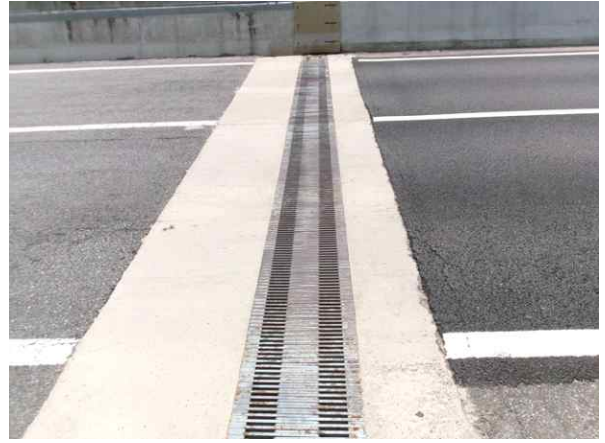
신축이음 전경

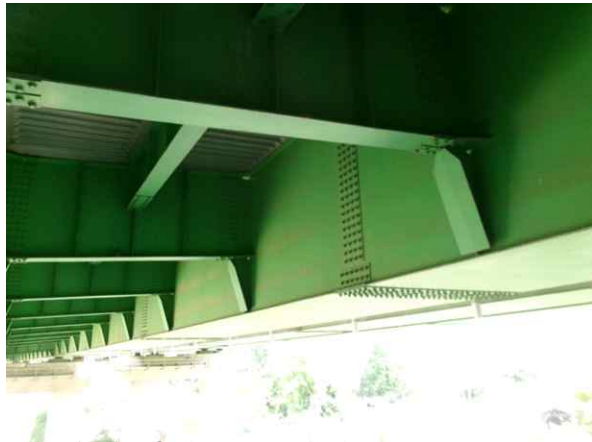
거더 전경

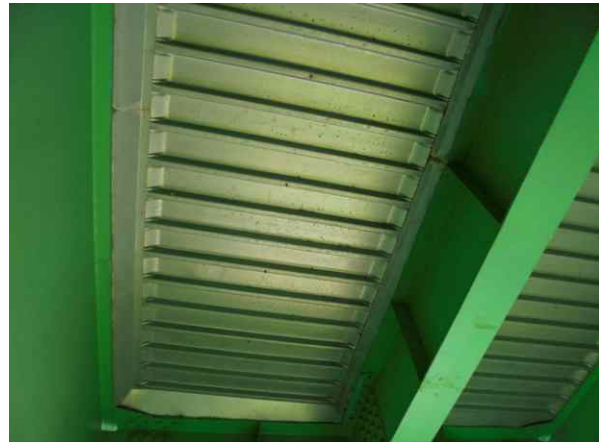
바닥판하면 전경

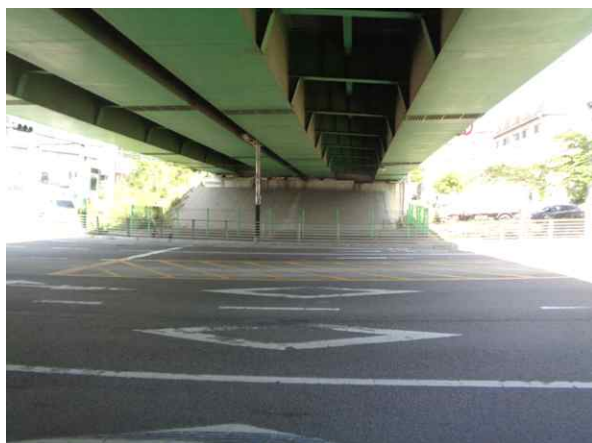
교대 전경

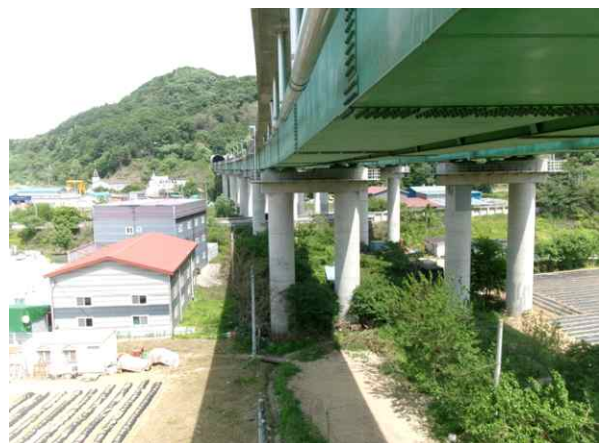
교각 전경
