# 1. 창현교(상)

## 1.1 시설물의 개요

본 시설물은 경기도 남양주시 화도읍 창현리에 위치한 교량으로 2005년 12월 20일에 준공되어 약 18년이 경과한 시설물로 총 연장 690.0m, 폭 10.5m의 2차로로 시공되어 있다.

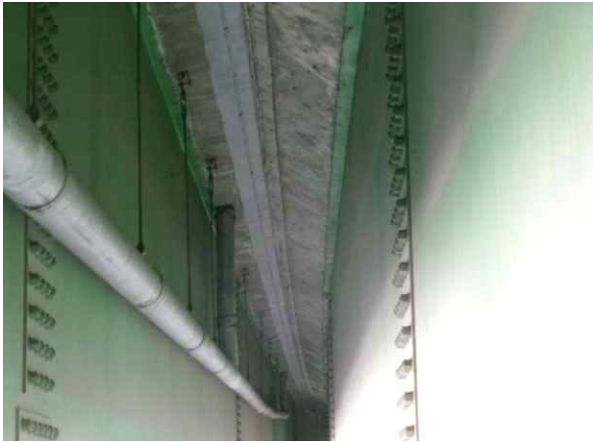
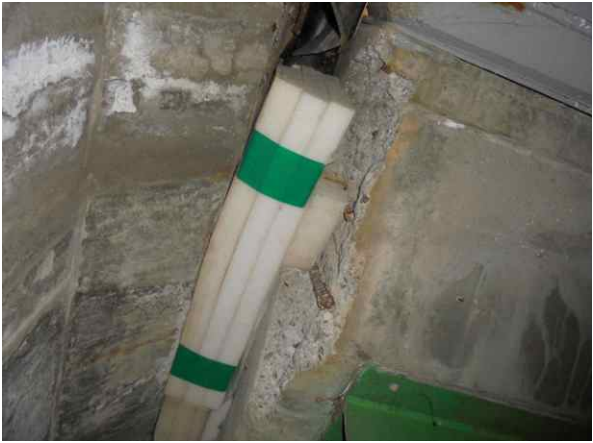
| 손상현황 | • S1 열화(0.2×15) | 손상현황 | • S1 파손 및 철근노출(0.3×0.3) |
| 원 인 | • 우수유입 등 | 원 인 | • 시공미흡, 다짐미흡 등 |

| 조치방안 | • 표면처리 | 조치방안 | • 단면보수(방청) |

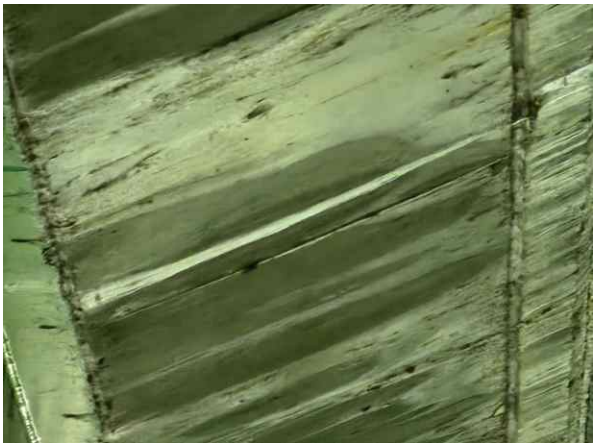
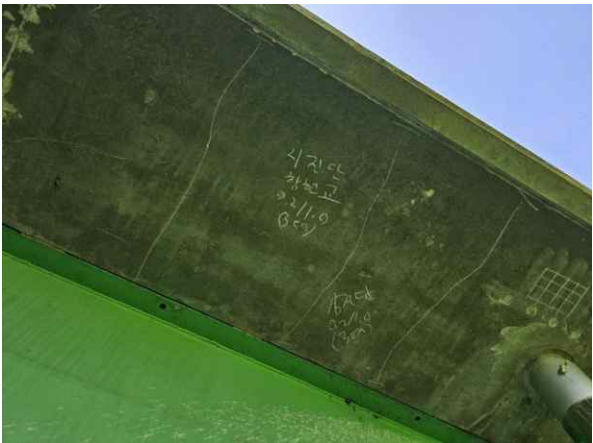
| 손상현황 | • S4 백태(0.2×0.5) | 손상현황 | • S5 균열(0.3mm미만) (L=1.0m × 3EA) |
| 원 인 | • 습기흡착 등 | 원 인 | • 건조수축, 온도변화 등 |

| 조치방안 | • 표면처리 | 조치방안 | • 표면처리 |

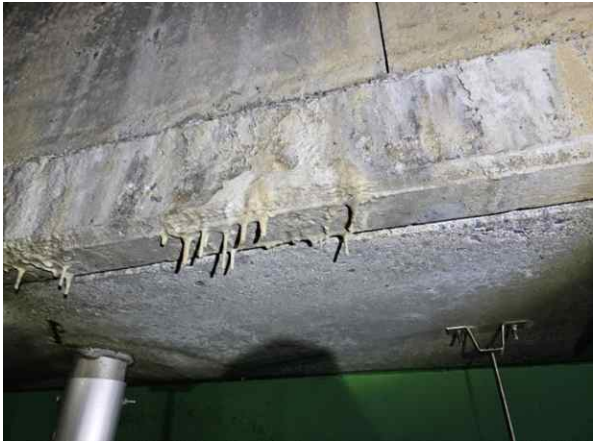
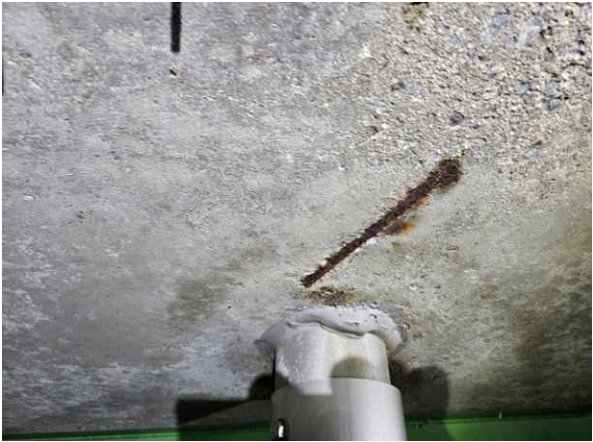
| 손상현황 | • S6 누수흔적 및 백태(0.2×45.0) | 손상현황 | • S6 철근노출(0.1×0.2) |
| 원 인 | • 우수유입, 습기흡착 등 | 원 인 | • 시공미흡, 다짐미흡 등 |

| 조치방안 | • 표면처리 | 조치방안 | • 단면보수(방청) |

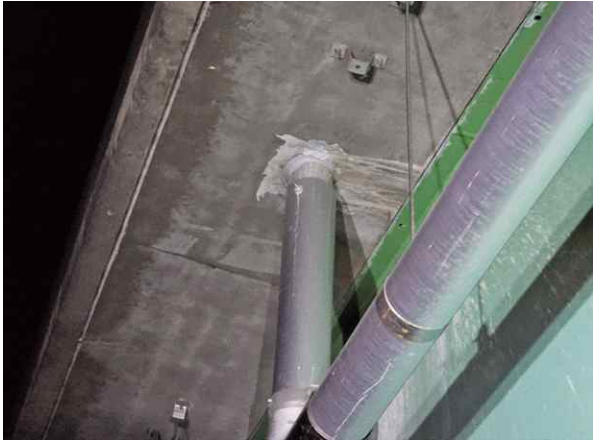
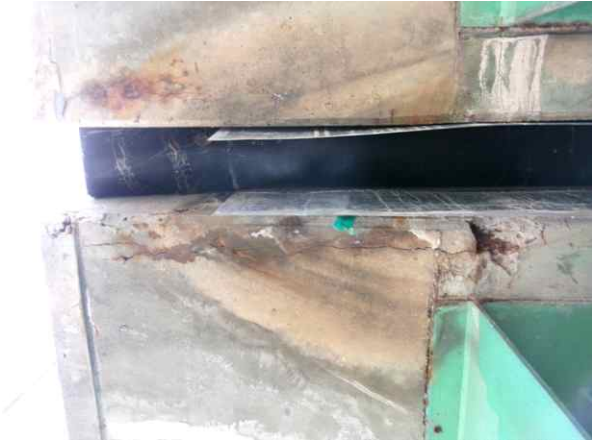
| 손상현황 | • S7 누수흔적 및 백태(0.5×0.5) | 손상현황 | • S7 층분리 및 백태(0.2×1.2) |
| 원 인 | • 우수유입, 습기흡착 등 | 원 인 | • 시공미흡, 다짐미흡, 우수유입 등 |

| 조치방안 | • 표면처리 | 조치방안 | • 단면보수 |

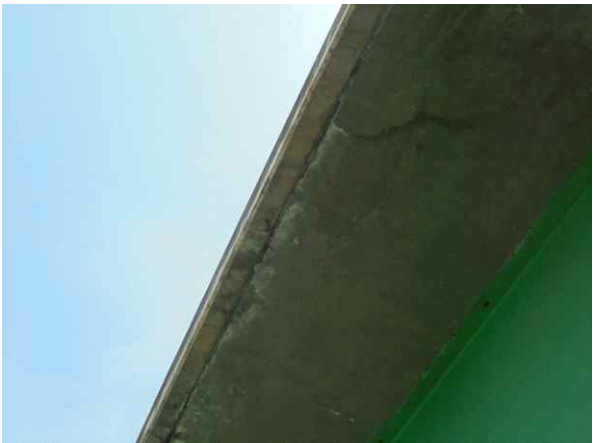
| 손상현황 | • S9 물끊기홈 시공불량(L=0.3m) | 손상현황 | • S11 누수흔적 및 백태(0.3×1.0) |
| 원 인 | • 시공미흡 등 | 원 인 | • 우수유입, 습기흡착 등 |

| 조치방안 | • 정비 | 조치방안 | • 표면처리 |

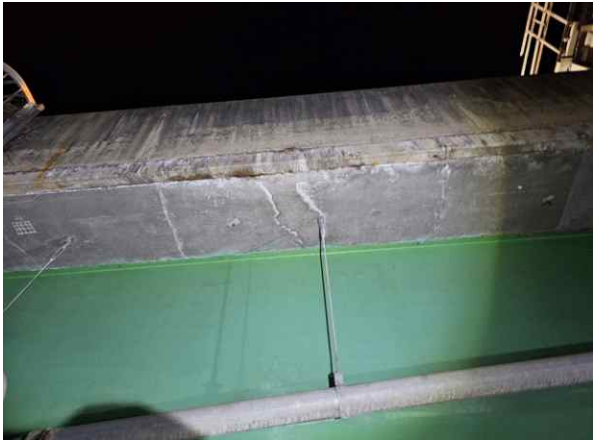
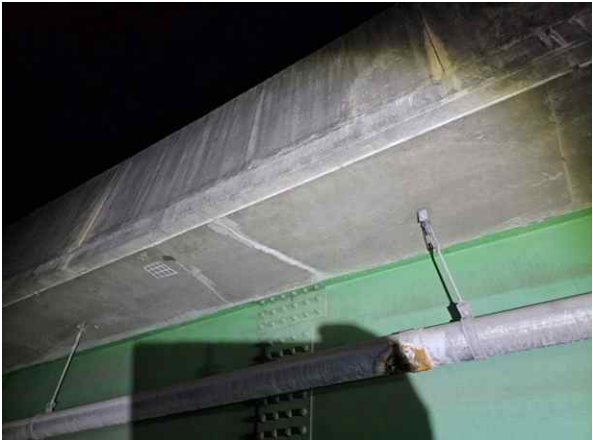
| 손상현황 | • S12 누수흔적 및 백태(0.2×2.0) | 손상현황 | • S14 백태(0.5×0.5) |
| 원 인 | • 우수유입, 습기흡착 등 | 원 인 | • 우수유입, 습기흡착 등 |

| 조치방안 | • 표면처리 | 조치방안 | • 표면처리 |

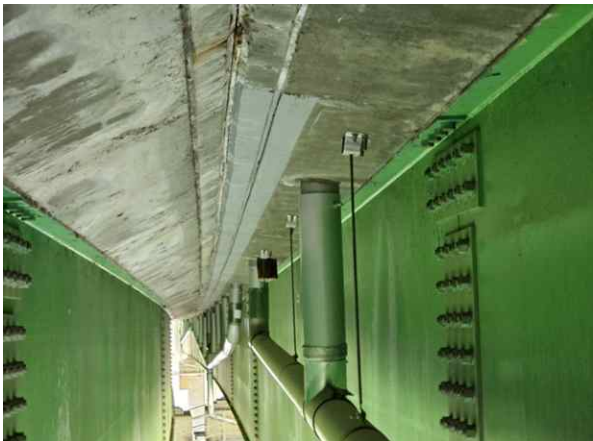
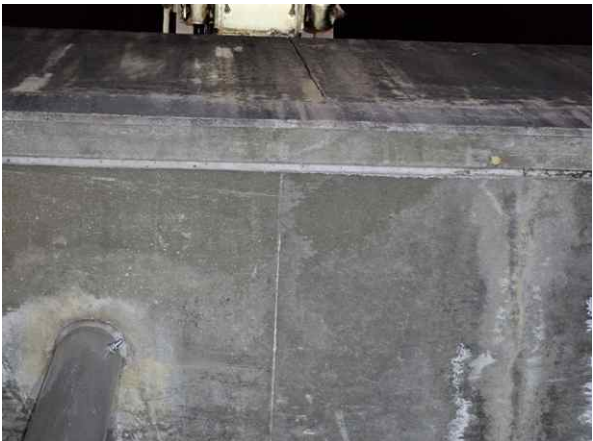
| 손상현황 | • S1 백태 보수 실시 | 손상현황 | • S8 물끊기홈 시공불량 보수 실시 |

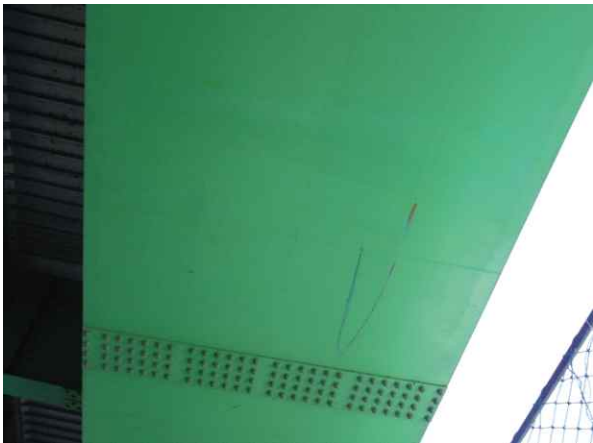
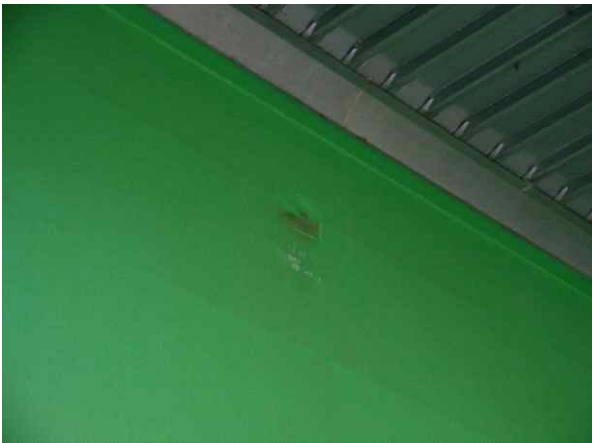
| 손상현황 | • S2 거더외부 도장긫힘 (1.5×0.5) | 손상현황 | • S4 거더외부 변형 (L=0.1m) |
| 원 인 | • 외부충격 | 원 인 | • 외부충격 |

| 조치방안 | • 재도장 | 조치방안 | • 주의관찰 |

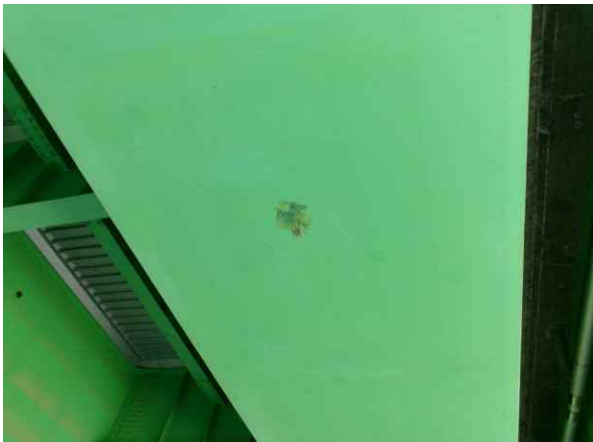
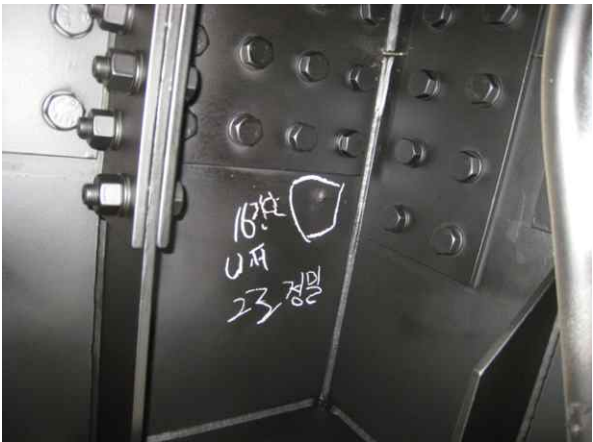
| 손상현황 | • S4 거더외부 부식 (0.2×0.2) | 손상현황 | • S2 거더내부 도장박리 (0.1×0.1) |
| 원 인 | • 전처리 불량, 외기노출 등 | 원 인 | • 전처리 불량, 공용년수 경과 등 |

| 조치방안 | • 재도장 | 조치방안 | • 재도장 |

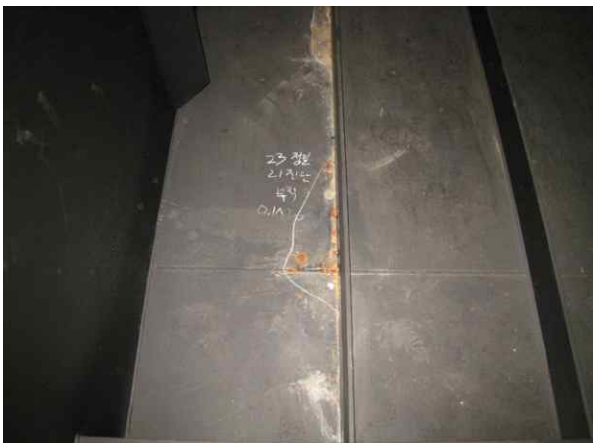
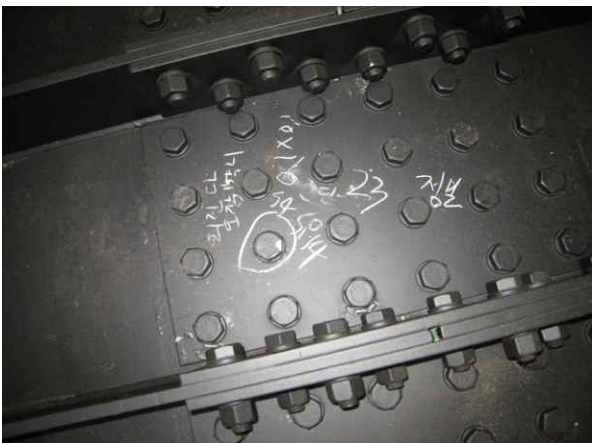
| 손상현황 | • S3 거더내부 부식 (0.1×0.6) | 손상현황 | • S5 거더내부 도장박리 (0.1×0.1) |
| 원 인 | • 우수유입, 공용년수 경과 등 | 원 인 | • 전처리 불량, 공용년수 경과 등 |

| 조치방안 | • 재도장 | 조치방안 | • 재도장 |

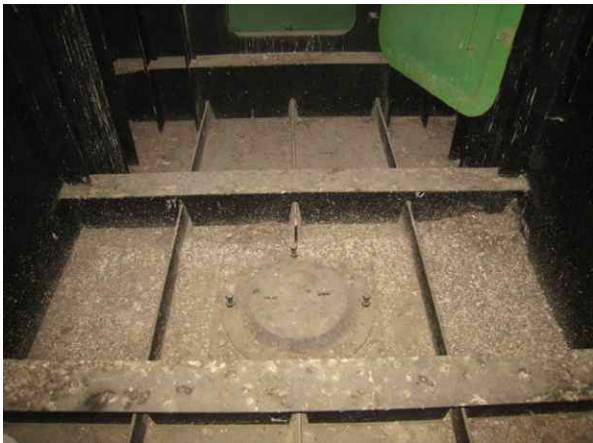
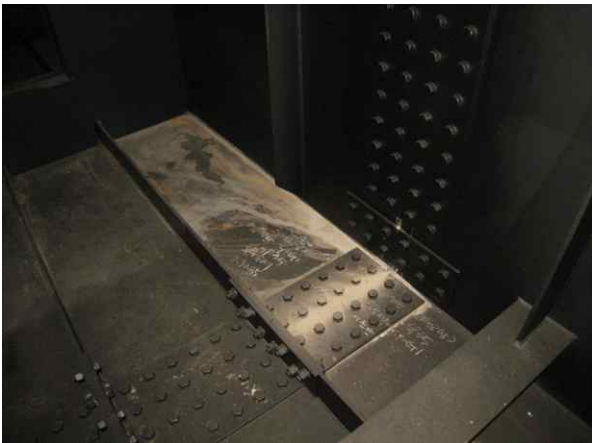
| 손상현황 | • S7 거더내부 조류배설물 퇴적(4.0×2.5) | 손상현황 | • S9 거더내부 우수유입흔적(0.4×3.0) |
| 원 인 | • 잠금장치 미체결 등 | 원 인 | • 실링미처리 등 |

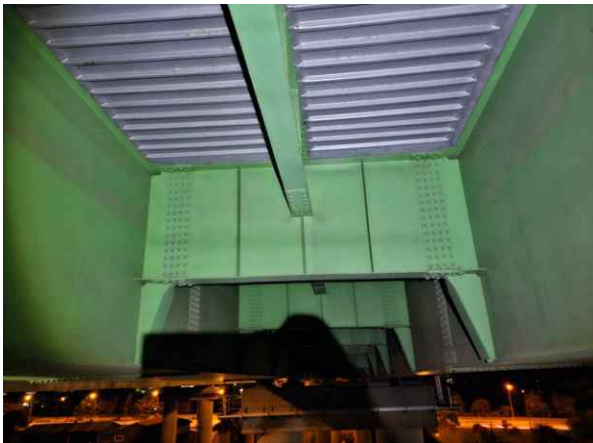
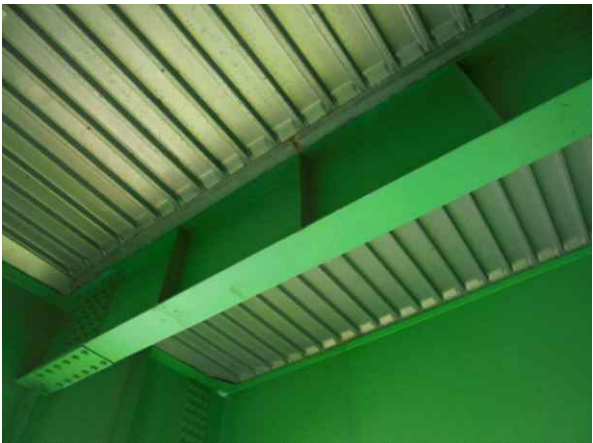
| 손상현황 | • 가로보 상태양호 | 손상현황 | • 세로보 상태양호 |

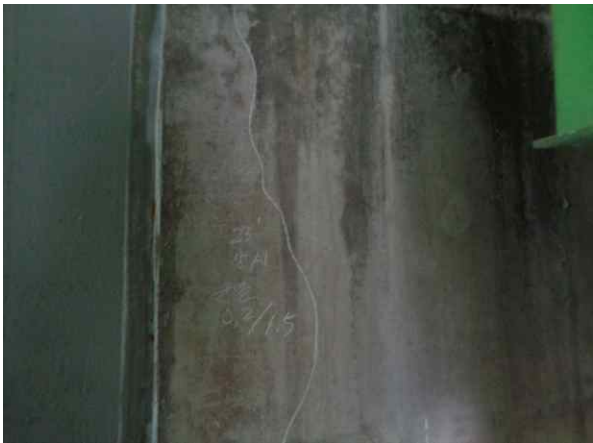
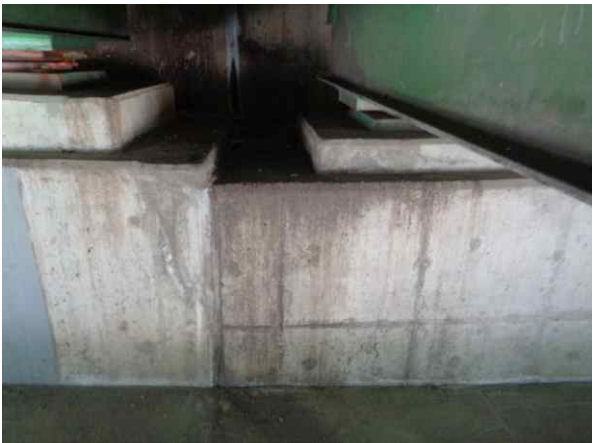
| 손상현황 | • A1 균열(0.3mm미만) (L=1.5m) | 손상현황 | • A1 누수흔적(1.0×1.0) |
| 원 인 | • 건조수축, 온도변화 등 | 원 인 | • 신축이음 하부 누수 등 |

| 조치방안 | • 표면처리 | 조치방안 | • 주의관찰 |

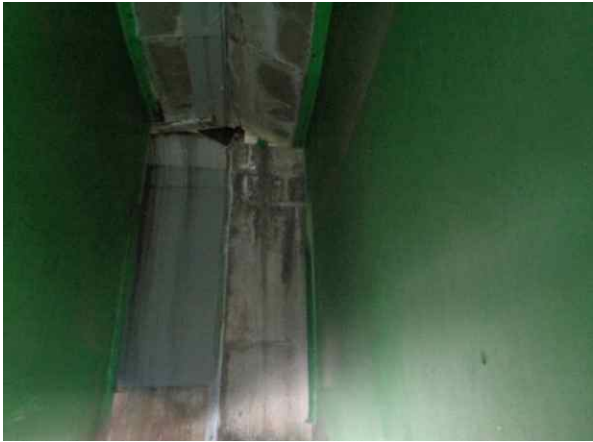
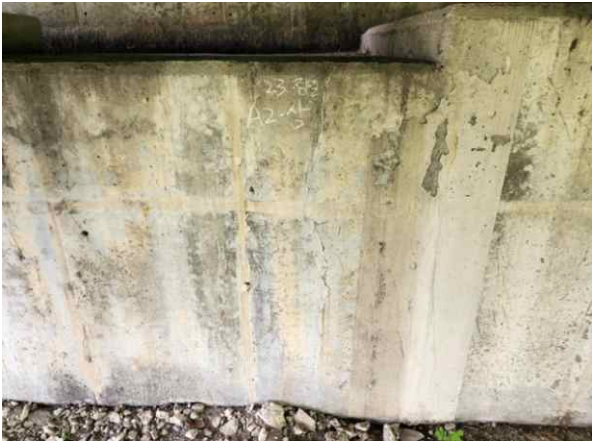
| 손상현황 | • A1 백태(0.5×1.0) | 손상현황 | • A2 균열(0.3mm미만) (L=1.5m) |
| 원 인 | • 하부 누수, 습기흡착 등 | 원 인 | • 건조수축, 온도변화 등 |

| 조치방안 | • 주의관찰 | 조치방안 | • 표면처리 |

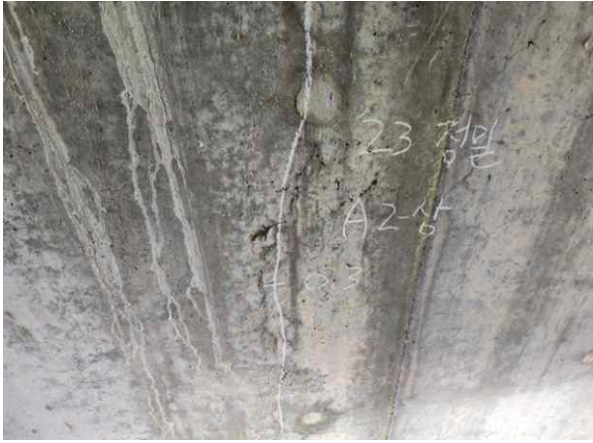
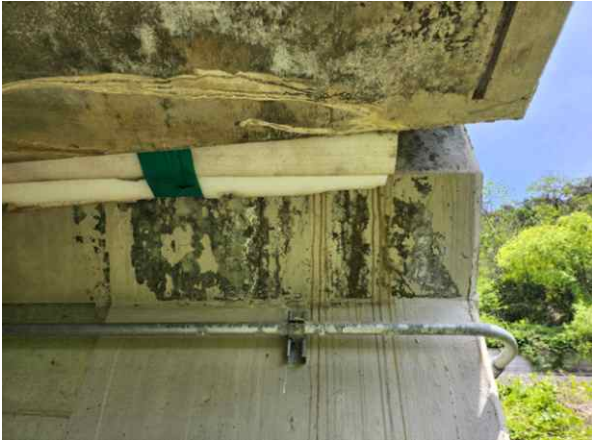
| 손상현황 | • A2 균열(0.3mm이상) (L=1.2m) | 손상현황 | • A2 표면보호제 박리(0.3×1.0) |
| 원 인 | • 건조수축, 온도변화 등 | 원 인 | • 하부 누수, 다짐미흡 등 |

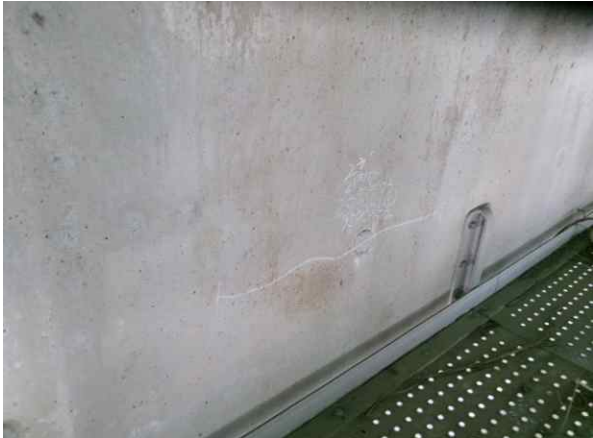
| 손상현황 | • P2 균열(0.3mm미만) (L=0.5m) | 손상현황 | • P4 굽힘(0.2×0.4) |
| 원 인 | • 건조수축, 온도변화 등 | 원 인 | • 외부충격 등 |

| 조치방안 | • 표면처리 | 조치방안 | • 주의관찰 |

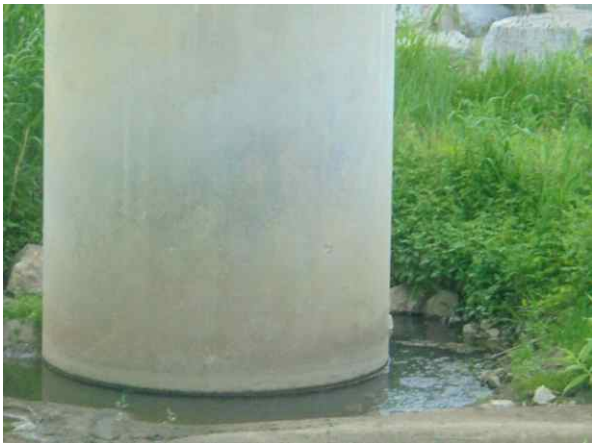
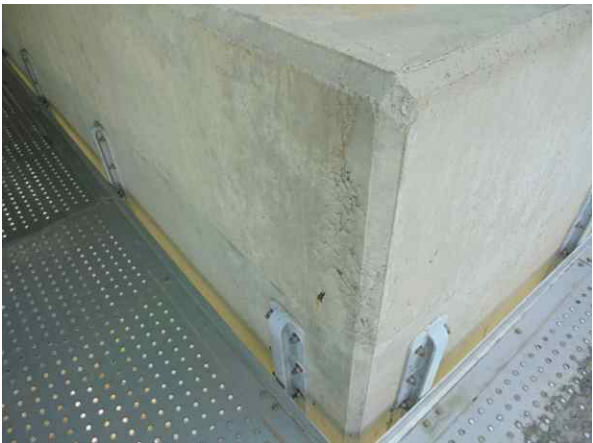
| 손상현황 | • P11 파손(0.2×0.2) | 손상현황 | • P11 재료분리(0.2×0.4) |
| 원 인 | • 외부충격 등 | 원 인 | • 시공미흡, 다짐미흡 등 |

| 조치방안 | • 단면보수 | 조치방안 | • 단면보수 |

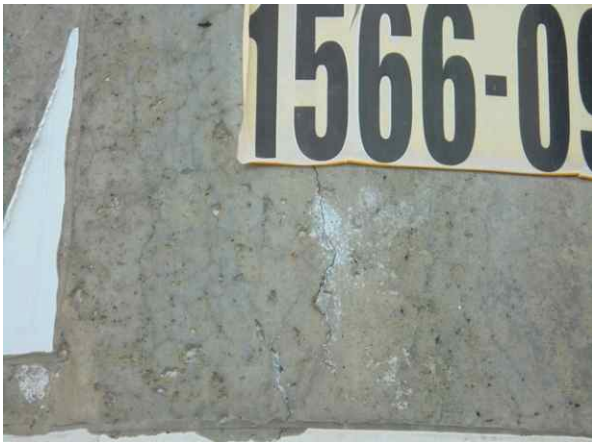
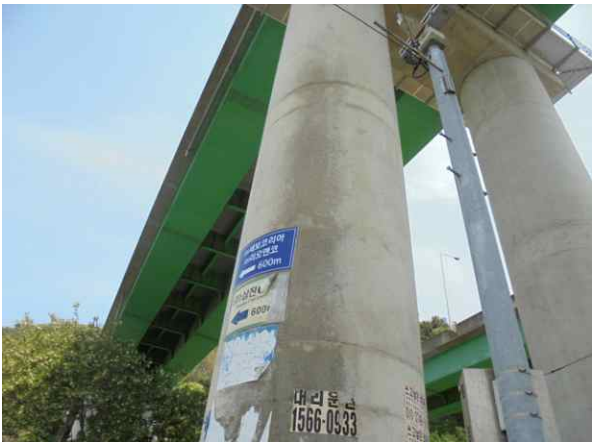
| 손상현황 | • P12 균열(0.3mm이상) (L=1.0m) | 손상현황 | • P12 누수흔적(1.5×4.0) |
| 원 인 | • 건조수축, 온도변화 등 | 원 인 | • 우수유입, 외기노출 등 |

| 조치방안 | • 주입보수 | 조치방안 | • 주의관찰 |

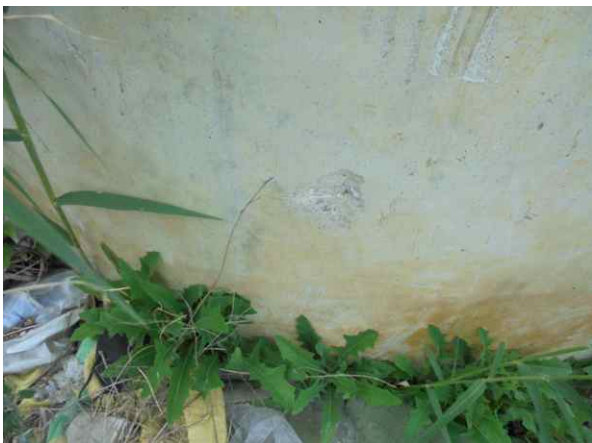
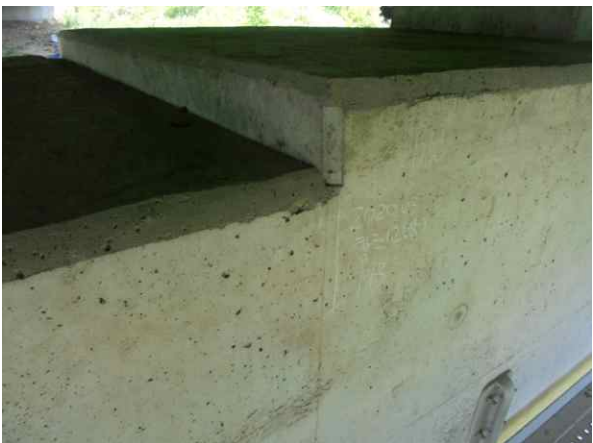
| 손상현황 | • P12 파손(0.2×0.2) | 손상현황 | • P13 균열(0.3mm미만) (L=0.2m) |
| 원 인 | • 외부충격 등 | 원 인 | • 건조수축, 온도변화 등 |

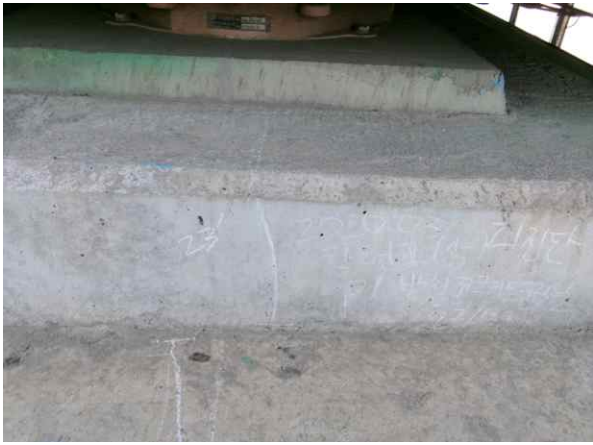
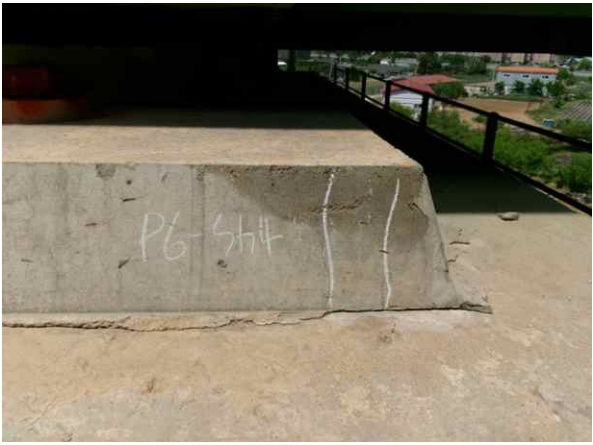
| 손상현황 | • P1 받침콘크리트 균열(0.3mm미만) (L=0.1m) | 손상현황 | • P6 받침몰탈 균열(0.3mm미만) (L=0.20m) |
| 원 인 | • 건조수축, 거푸집 조기탈거 등 | 원 인 | • 건조수축, 거푸집 조기탈거 등 |

| 조치방안 | • 표면처리 | 조치방안 | • 표면처리 |

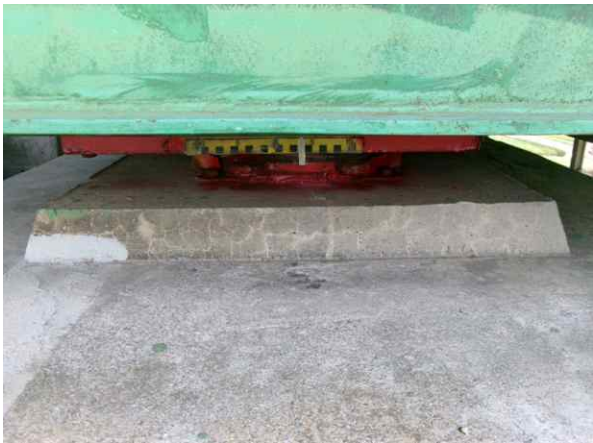
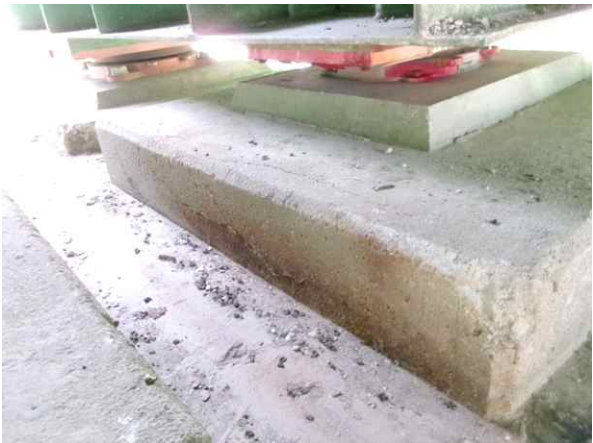
| 손상현황 | • P7 받침몰탈 망상균열(0.6×0.2) | 손상현황 | • P7 받침콘크리트 파손(0.2×1.0) |
| 원 인 | • 건조수축, 거푸집 조기탈거 등 | 원 인 | • 시공미흡, 다짐미흡 등 |

| 조치방안 | • 표면처리 | 조치방안 | • 주의관찰 |

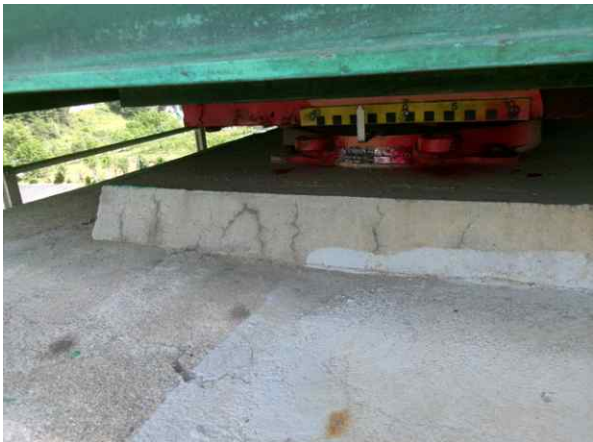
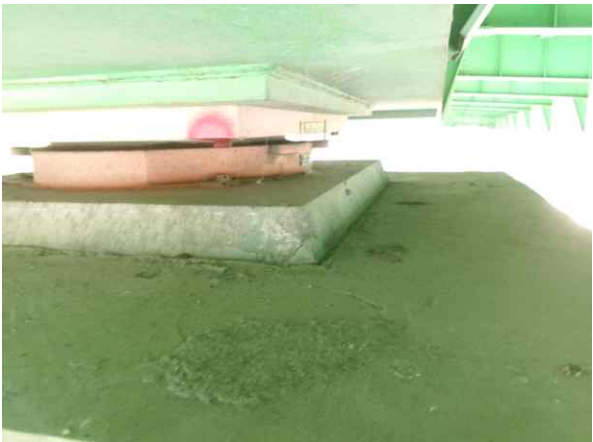
| 손상현황 | • P7 받침몰탈 망상균열(0.6×0.2) | 손상현황 | • P8 받침몰탈 파손(0.2×1.0) |
| 원 인 | • 건조수축, 거푸집 조기탈거 등 | 원 인 | • 시공미흡, 다짐미흡 등 |

| 조치방안 | • 표면처리 | 조치방안 | • 주의관찰 |

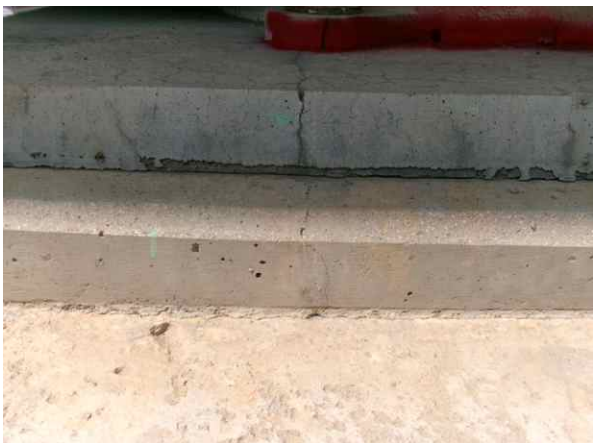
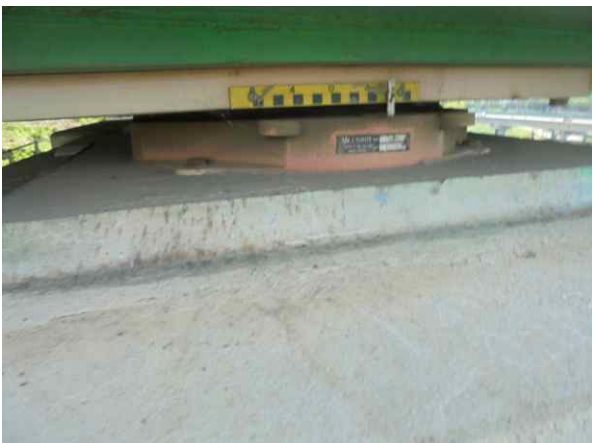
| 손상현황 | • P8 받침콘크리트 균열(0.3mm미만)(L=0.1m) | 손상현황 | • P13 받침몰탈 균열(0.3mm미만)(L=0.2m) |
| 원 인 | • 건조수축, 거푸집 조기탈거 등 | 원 인 | • 건조수축, 거푸집 조기탈거 등 |

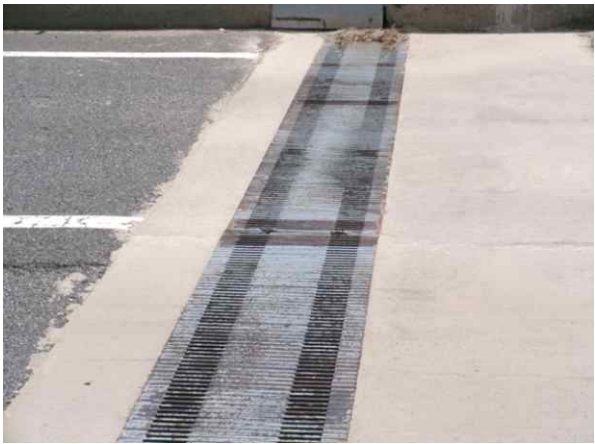
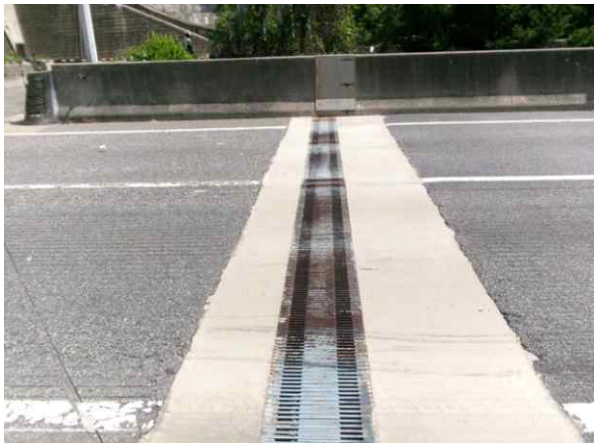
| 손상현황 | • P7 본체 부식(L=9.5m) | 손상현황 | • A2 본체 부식(L=9.5m) |
| 원 인 | • 우수유입, 차량 통행하중 등 | 원 인 | • 우수유입, 차량 통행하중 등 |

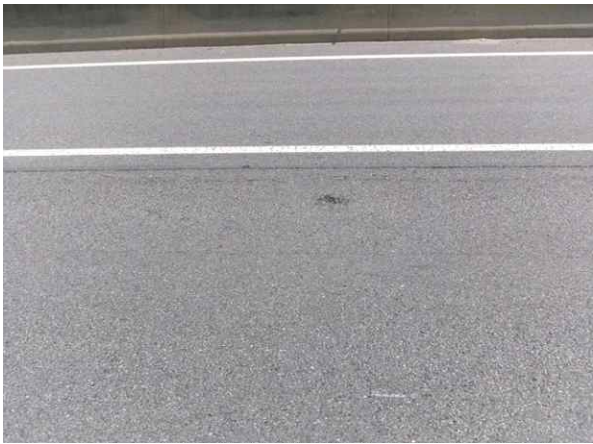
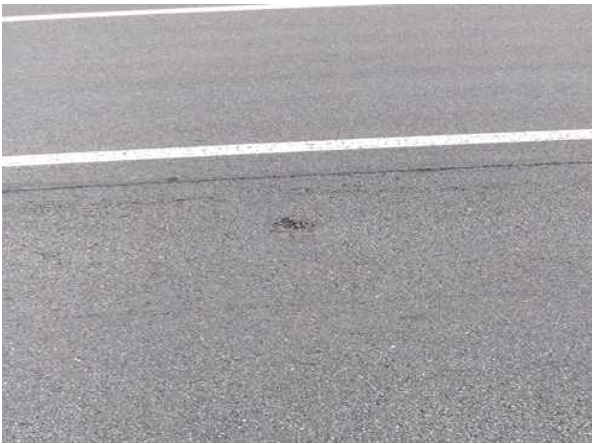
| 손상현황 | • S10 포트홀(0.1×0.2) | 손상현황 | • S10 포트홀(0.1×0.2) |
| 원 인 | • 중차량 반복 통행, 공용기간 증가 등 | 원 인 | • 중차량 반복 통행, 공용기간 증가 등 |

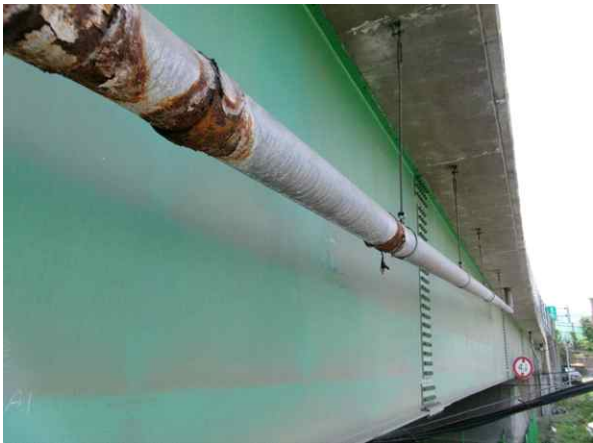
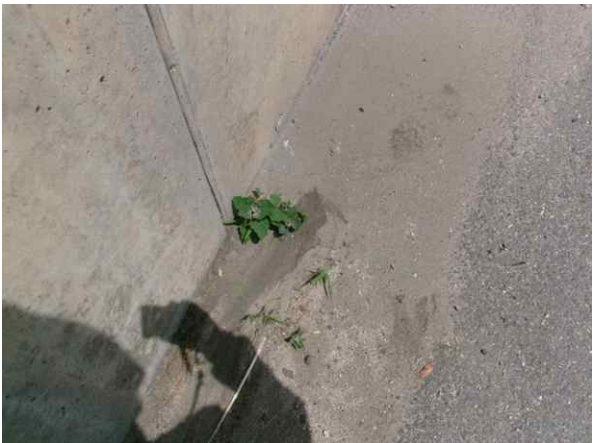
| 손상현황 | • S1 배수관 연결부 누수/부식(8EA) | 손상현황 | • S1 배수구 막힘(1EA) |
| 원 인 | • 시공미흡, 우수유입 등 | 원 인 | • 공용기간 증가 등 |

| 조치방안 | • 정비 | 조치방안 | • 정비 |

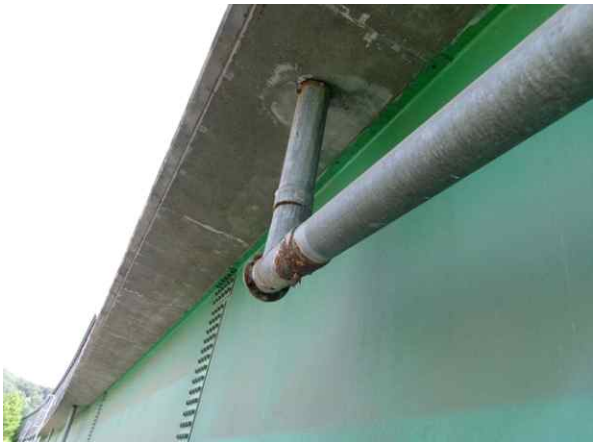
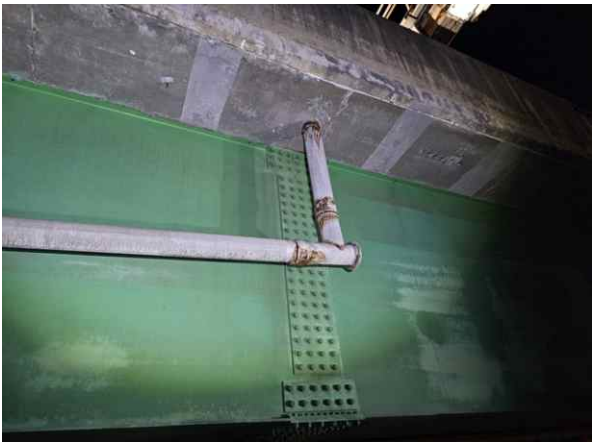
| 손상현황 | • S2 배수관 연결부 누수/부식(3EA) | 손상현황 | • S12 배수관 연결부 누수/부식(3EA) |
| 원 인 | • 시공미흡, 우수유입 등 | 원 인 | • 시공미흡, 우수유입 등 |

| 조치방안 | • 정비 | 조치방안 | • 정비 |

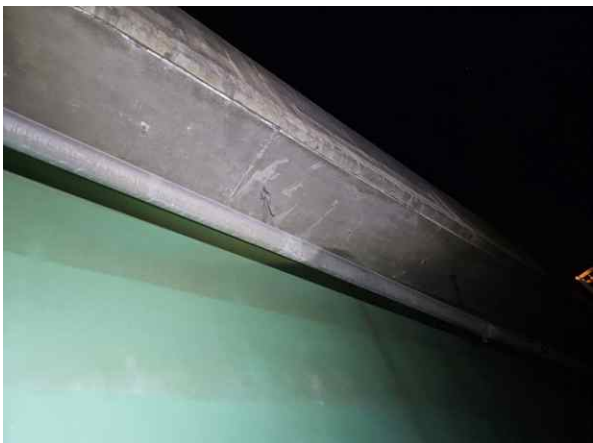
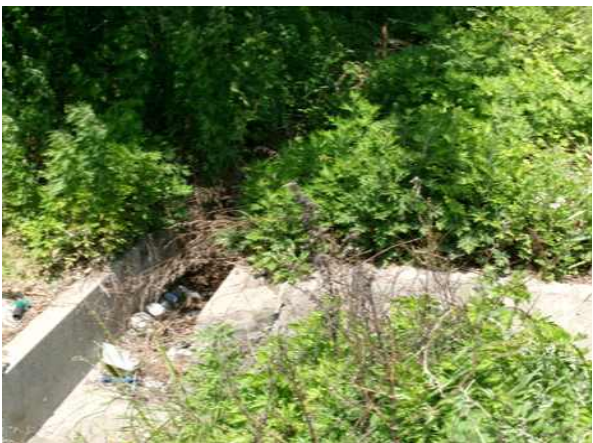
| 손상현황 | • S13 배수관 고정행어 불량(1EA) | 손상현황 | • S14 외부 배수로 막힘(1EA) |
| 원 인 | • 시공미흡 등 | 원 인 | • 공용기간 증가 등 |

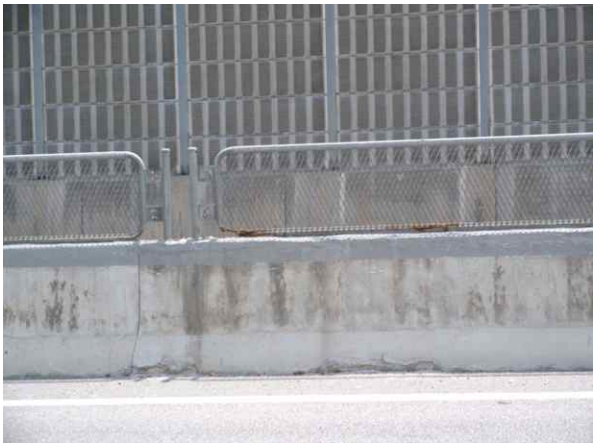
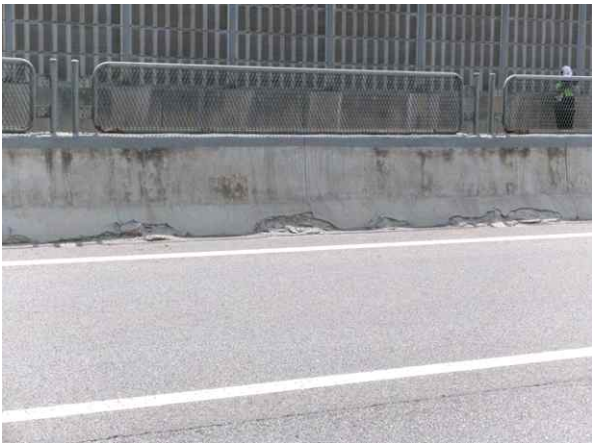
| 손상현황 | • S1 차광막 부식(L=3.0m × 3EA) | 손상현황 | • S1 파손(0.3×4.0) |
| 원 인 | • 시공미흡, 우수유입 등 | 원 인 | • 시공미흡, 다짐불량 등 |

| 조치방안 | • 정비 | 조치방안 | • 단면보수 |

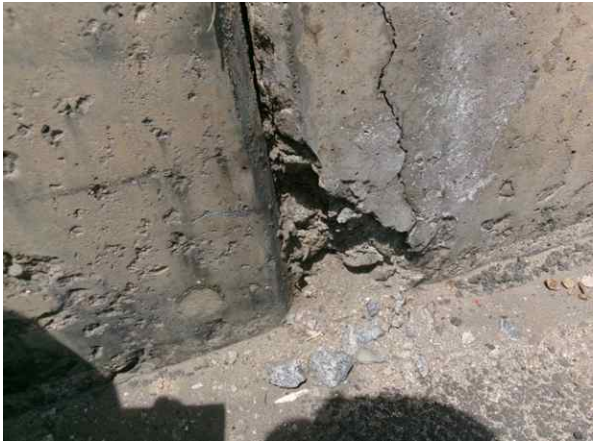
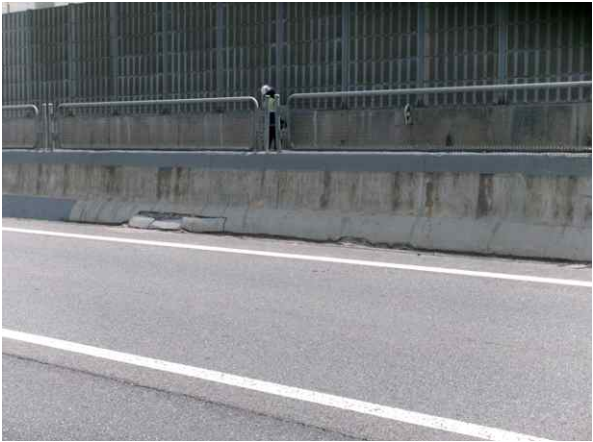
| 손상현황 | • S1 보수부 박락(0.5×0.2) | 손상현황 | • S2 들뜸 및 박락(3.0×0.5) |
| 원 인 | • 보수미흡 등 | 원 인 | • 시공미흡, 다짐불량 등 |

| 조치방안 | • 단면보수 | 조치방안 | • 단면보수 |

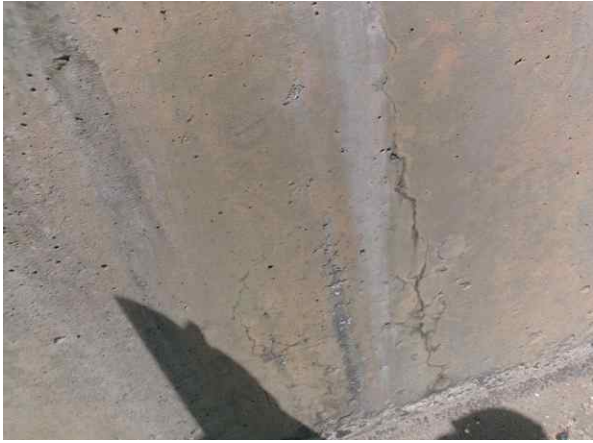
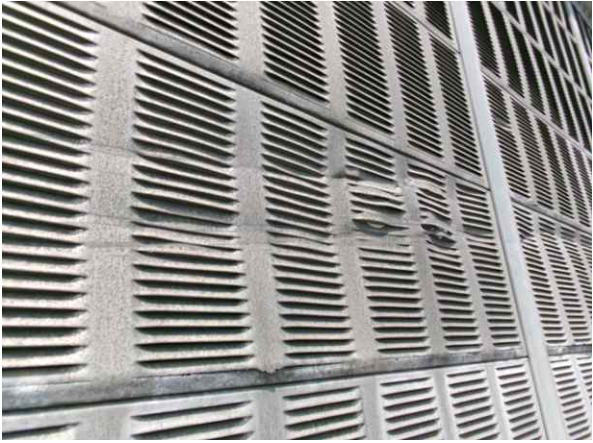
| 손상현황 | • S3 균열(0.3mm미만)(L=0.7m) | 손상현황 | • S3 방음벽 파손(0.5×6.0) |
| 원 인 | • 건조수축, 온도변화 등 | 원 인 | • 외부충격 등 |

| 조치방안 | • 표면처리 | 조치방안 | • 주의관찰 |

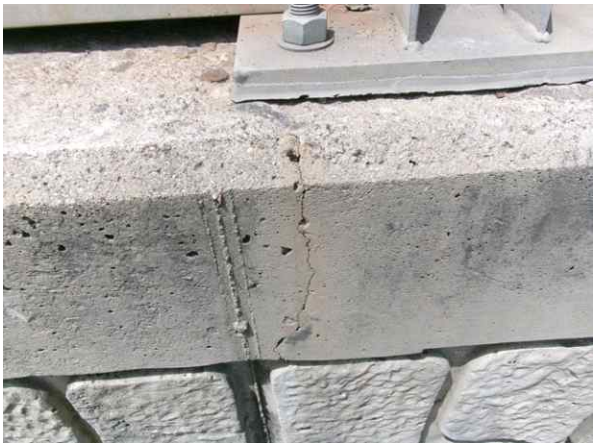
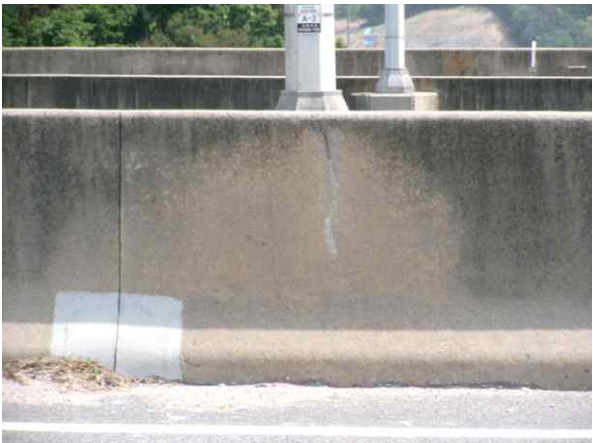
| 손상현황 | • S6 균열(0.3mm이상) (L=0.4m) | 손상현황 | • S11 균열부백태(L=1.0m) |
| 원 인 | • 건조수축, 온도변화 등 | 원 인 | • 균열부 수분침투 등 |

| 조치방안 | • 주입보수 | 조치방안 | • 표면처리 |

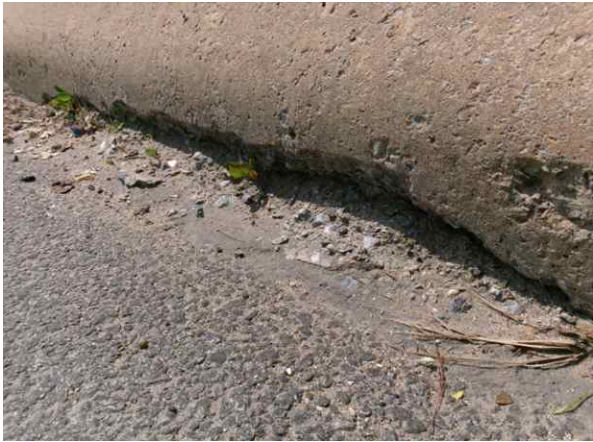
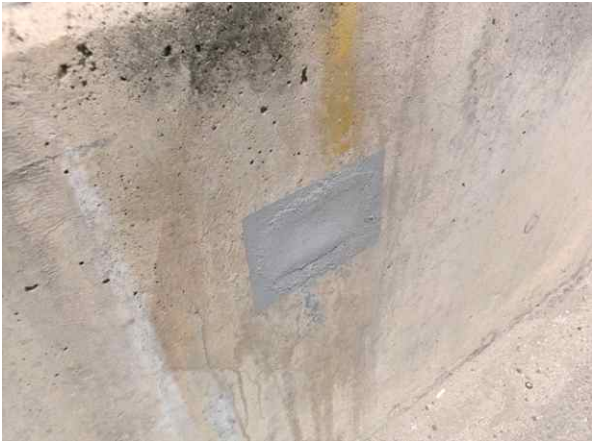
| 손상현황 | • S13 파손(0.1×0.6) | 손상현황 | • S1 박락 및 철근노출 보수 실시 |
| 원 인 | • 시공미흡, 다짐불량 등 | 원 인 | - |

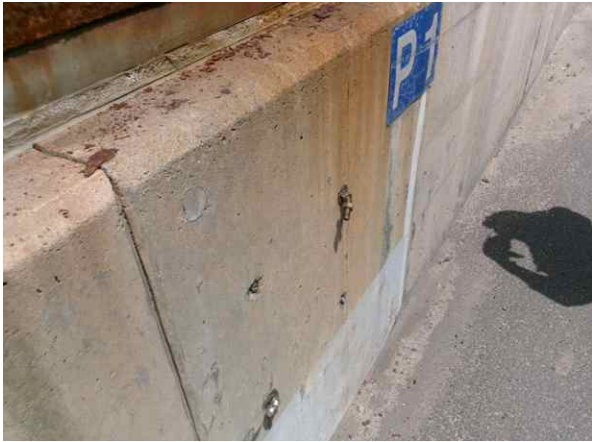
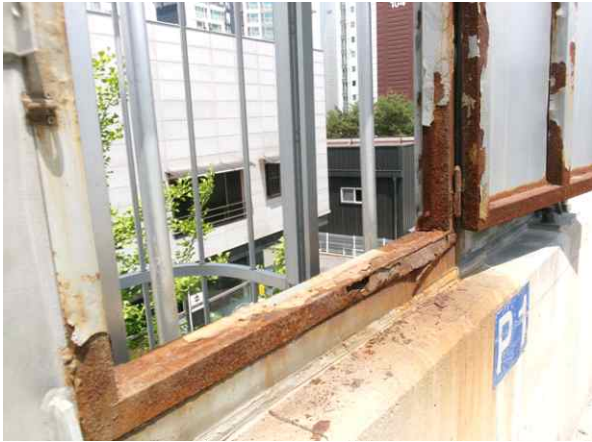
| 손상현황 | • P1 점검문 진입발판 파손 | 손상현황 | • P1 점검로 출입문 부식 |
| 원 인 | • 외부충격 등 | 원 인 | • 우수유입, 공용기간 증가 등 |

| 조치방안 | • 주의관찰, 재설치 | 조치방안 | • 주의관찰, 재설치 |

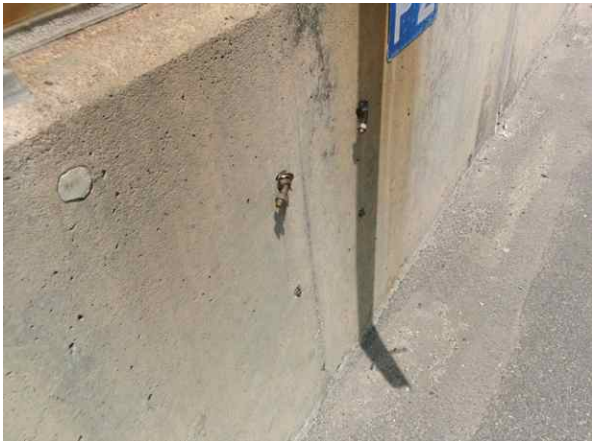
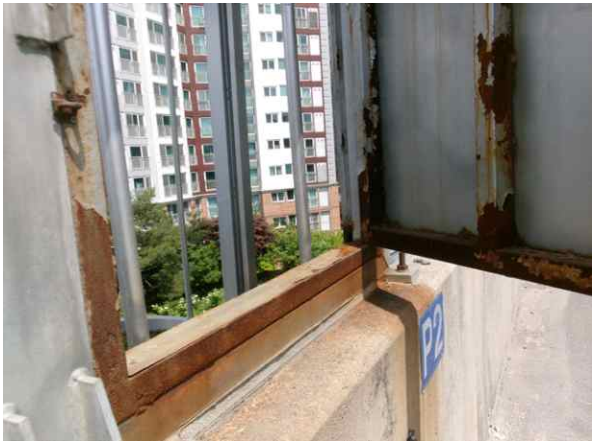
| 손상현황 | • P2 점검문 진입발판 파손 | 손상현황 | • P2 점검로 출입문 부식 |
| 원 인 | • 외부충격 등 | 원 인 | • 우수유입, 공용기간 증가 등 |

| 조치방안 | • 주의관찰, 재설치 | 조치방안 | • 주의관찰, 재설치 |

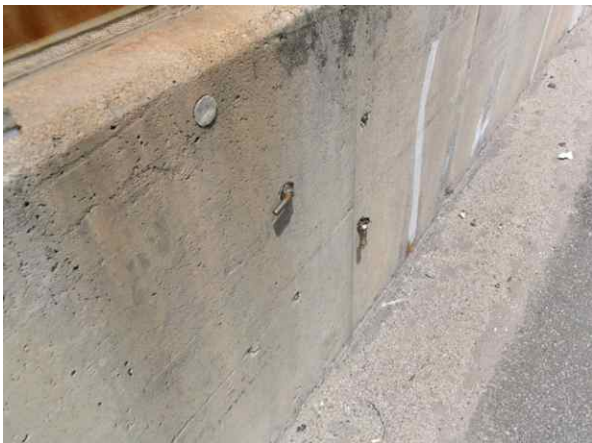
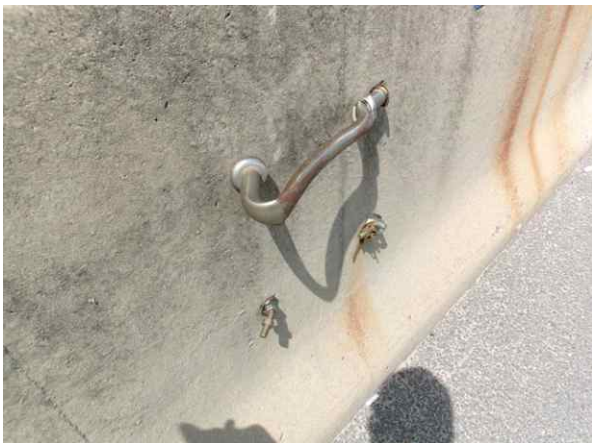
| 손상현황 | • P4 점검문 진입발판 파손 | 손상현황 | • P9 점검문 진입발판 파손 |
| 원 인 | • 외부충격 등 | 원 인 | • 외부충격 등 |
