## 1. 창현교(상)

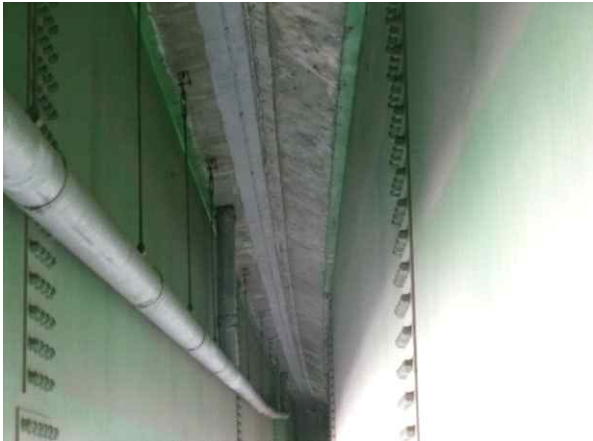
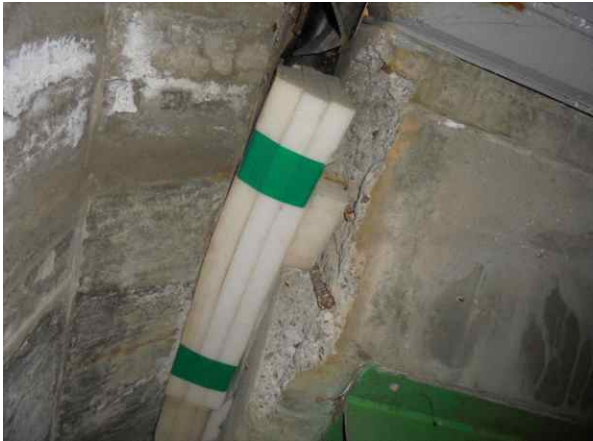
| 손상현황 | • S1 열화(0.2×15) | 손상현황 | • S1 파손 및 철근노출(0.3×0.3) |
| 원 인 | • 우수유입 등 | 원 인 | • 시공미흡, 다짐미흡 등 |

| 조치방안 | • 표면처리 | 조치방안 | • 단면보수(방청) |

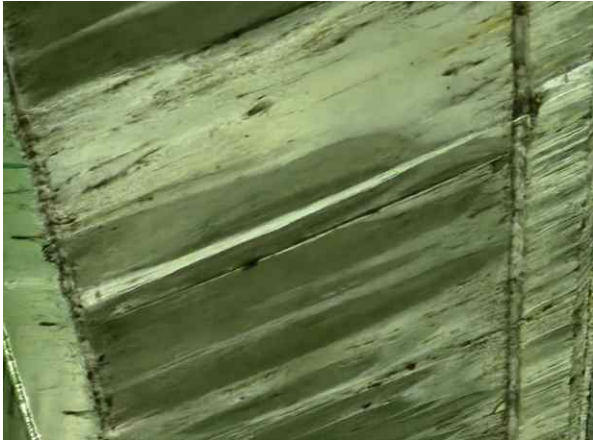
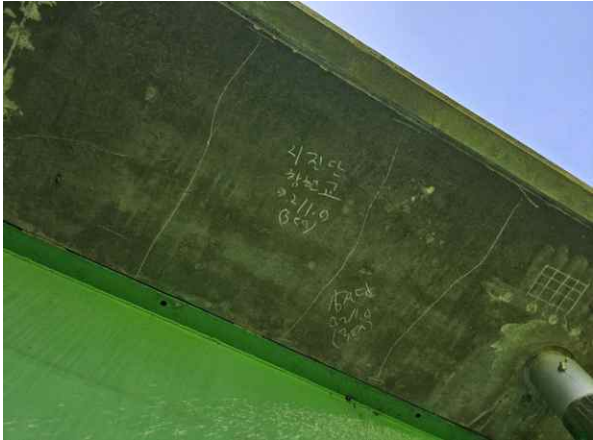
| 손상현황 | • S4 백태(0.2×0.5) | 손상현황 | • S5 균열(0.3mm미만) (L=1.0m ×3EA) |
| 원 인 | • 습기흡착 등 | 원 인 | • 건조수축, 온도변화 등 |

| 조치방안 | • 표면처리 | 조치방안 | • 표면처리 |

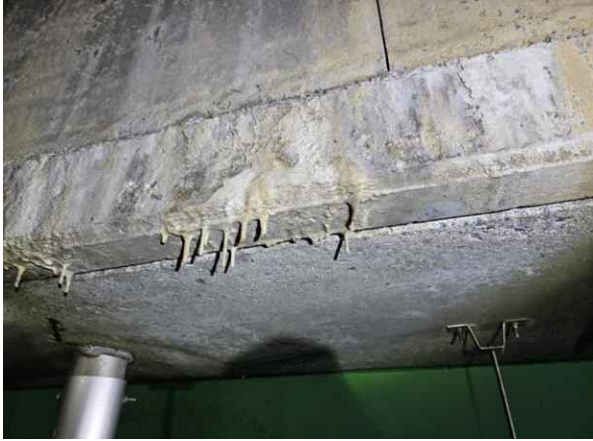
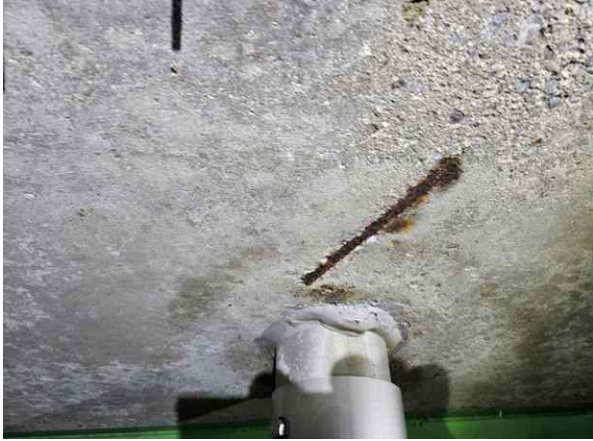
| 손상현황 | • S6 누수흔적 및 백태(0.2×45.0) | 손상현황 | • S6 철근노출(0.1×0.2) |
| 원 인 | • 우수유입, 습기흡착 등 | 원 인 | • 시공미흡, 다짐미흡 등 |

| 조치방안 | • 표면처리 | 조치방안 | • 단면보수(방청) |

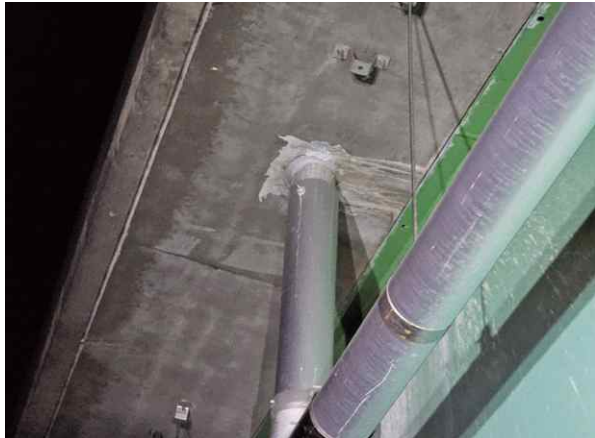
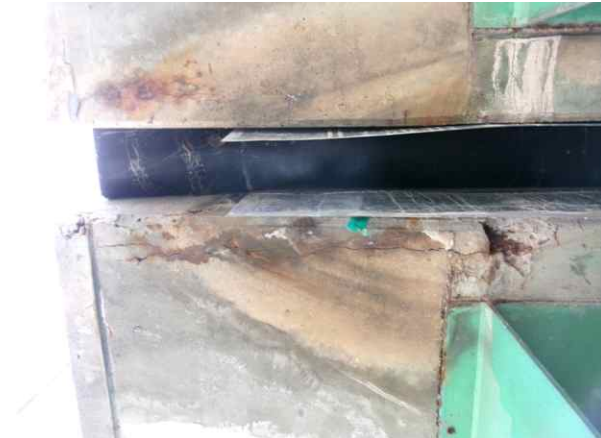
| 손상현황 | • S7 누수흔적 및 백태(0.5×0.5) |
| 원 인 | • 우수유입, 습기흡착 등 |

| 조치방안 | • 표면처리 |

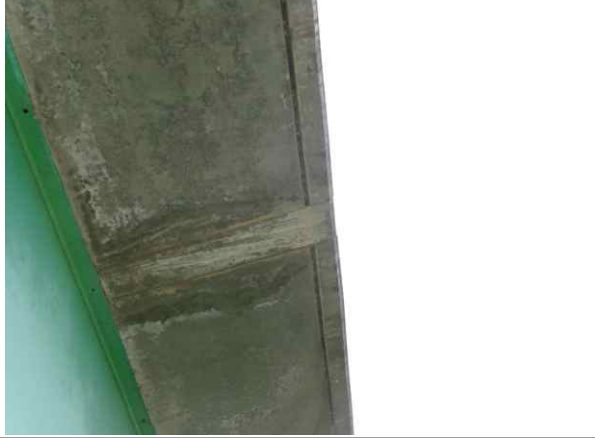
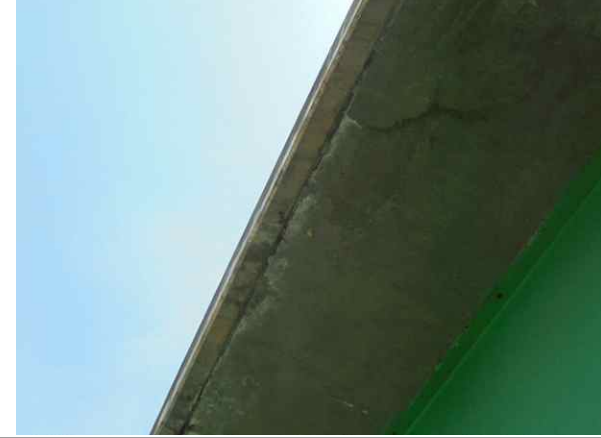
| 손상현황 | • S9 물끊기흠 시공불량(L=0.3m) |
| 원 인 | • 시공미흡 등 |

| 조치방안 | • 정비 |

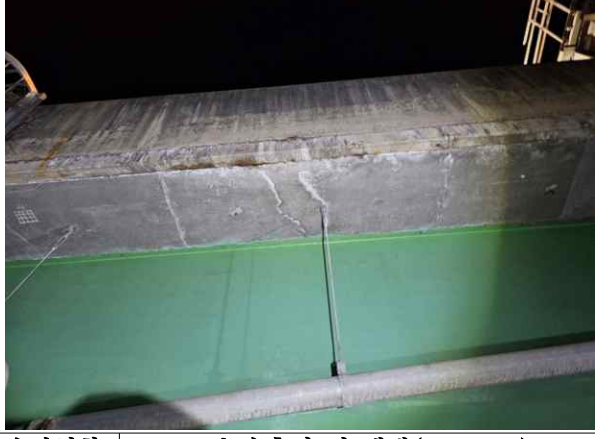
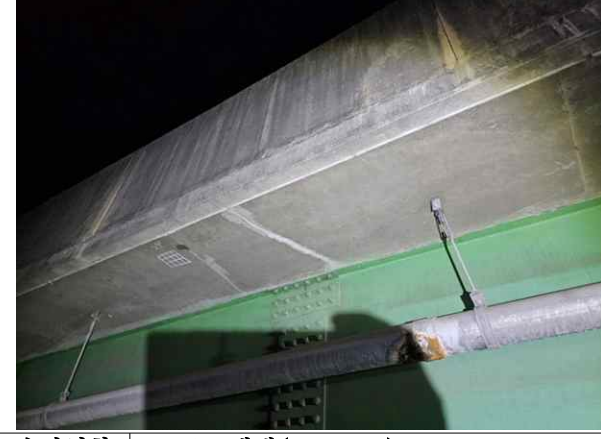
| 손상현황 | • S12 누수흔적 및 백태(0.2×2.0) |
| 원 인 | • 우수유입, 습기흡착 등 |

| 조치방안 | • 표면처리 |

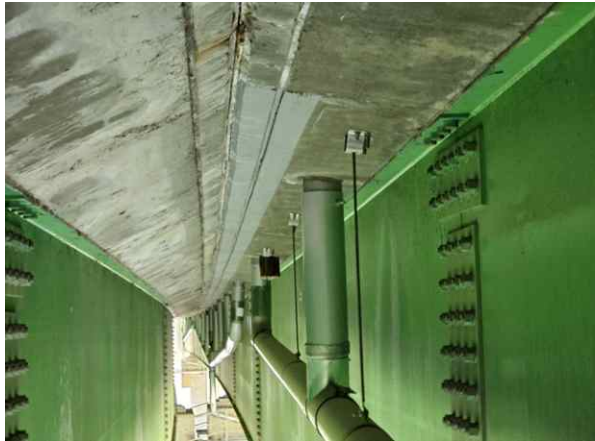
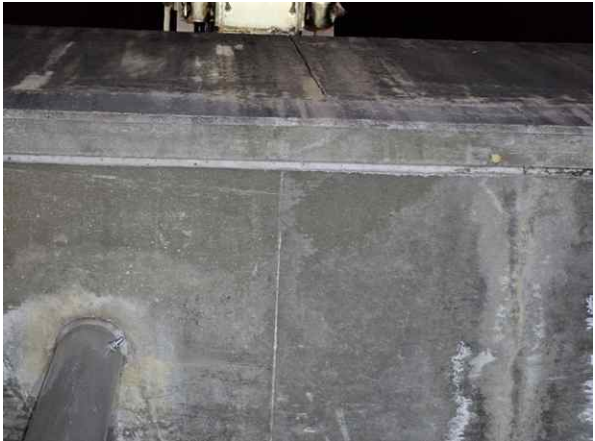
| 손상현황 | • S 백태 보수 실시 | 손상현황 | • S8 물끊기홈 시공불량 보수 실시 |

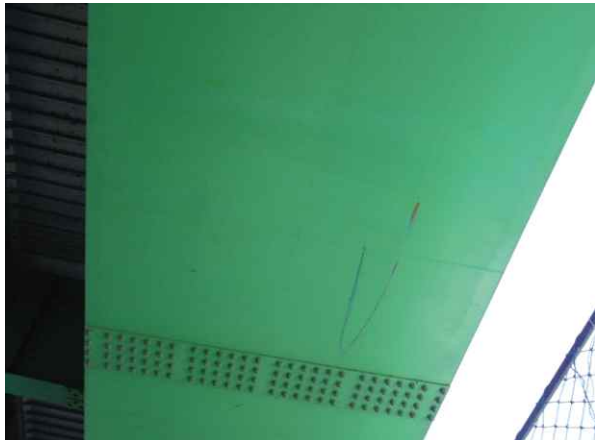
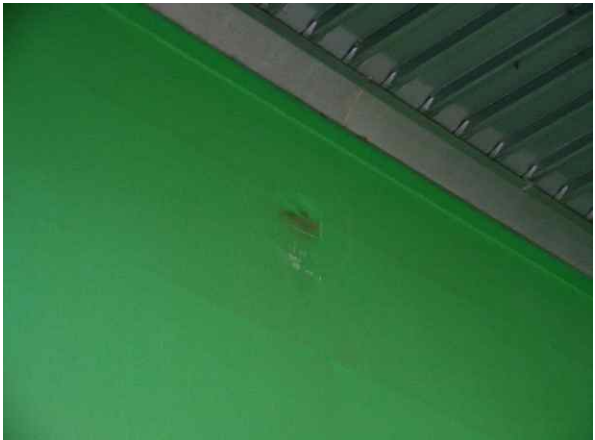
| 손상현황 | • S2 거더외부 도장긁힘(1.5×0.5) | 손상현황 | • S4 거더외부 변형(L=0.1m) |
| 원 인 | • 외부충격 | 원 인 | • 외부충격 |

| 조치방안 | • 재도장 | 조치방안 | • 주의관찰 |

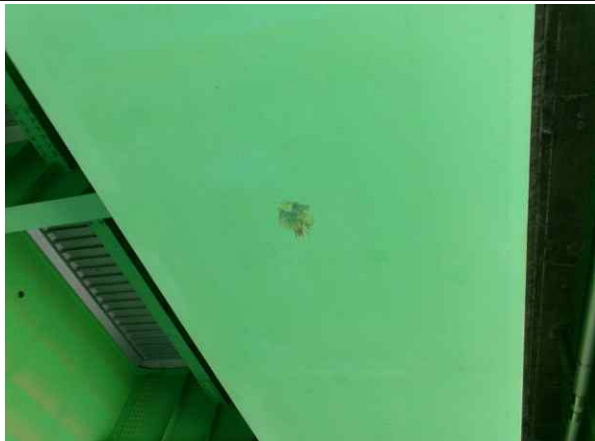
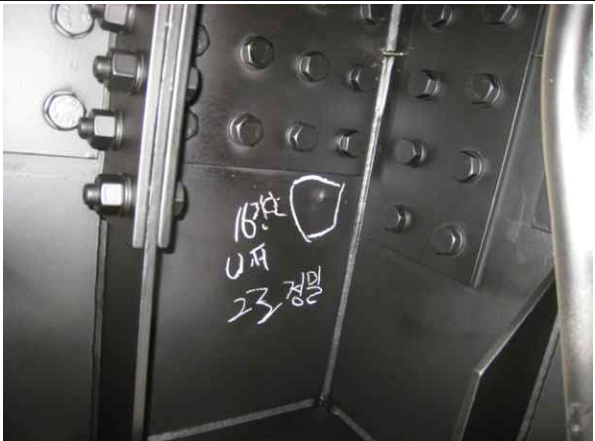
| 손상현황 | • S4 거더외부 부식(0.2×0.2) | 손상현황 | • S2 거더내부 도장박리(0.1×0.1) |
| 원 인 | • 전처리 불량, 외기노출 등 | 원 인 | • 전처리 불량, 공용년수 경과 등 |

| 조치방안 | • 주의관찰 | 조치방안 | • 재도장 |

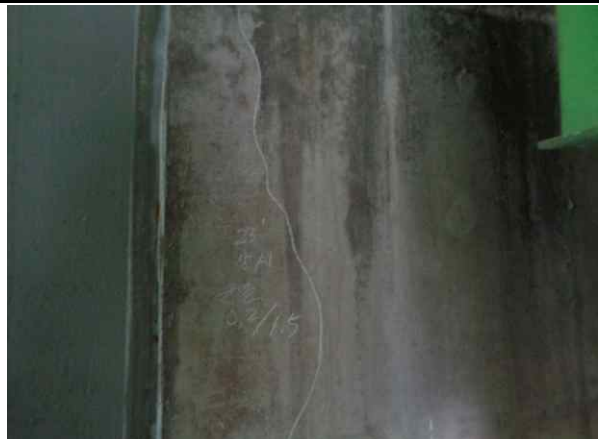
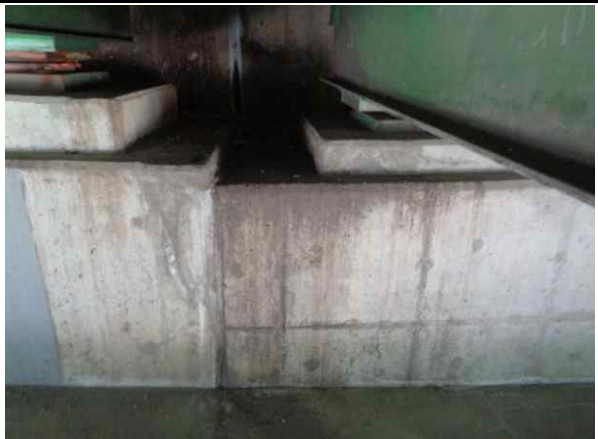
| 손상현황 | • A1 균열(0.3mm미만) (L=1.5m) | 손상현황 | • A1 누수흔적(1.0×1.0) |
| 원 인 | • 건조수축, 온도변화 등 | 원 인 | • 신축이음 하부 누수 등 |

| 조치방안 | • 표면처리 | 조치방안 | • 주의관찰 |

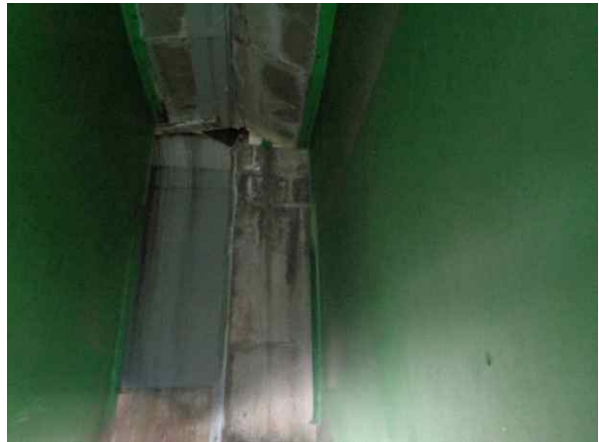
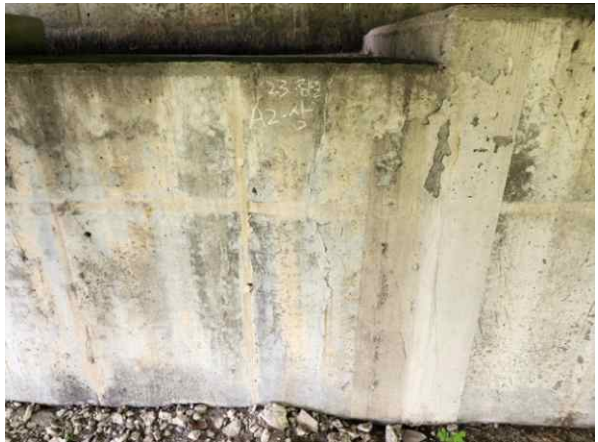
| 손상현황 | • A1 백태(0.5×1.0) | 손상현황 | • A2 균열(0.3mm미만) (L=1.5m) |
| 원 인 | • 하부 누수, 습기흡착 등 | 원 인 | • 건조수축, 온도변화 등 |

| 조치방안 | • 주의관찰 | 조치방안 | • 표면처리 |

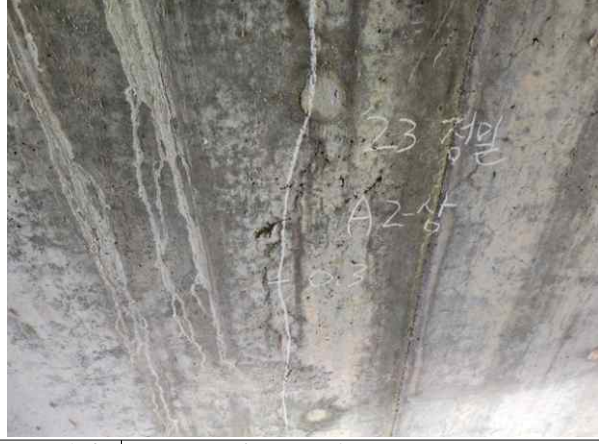
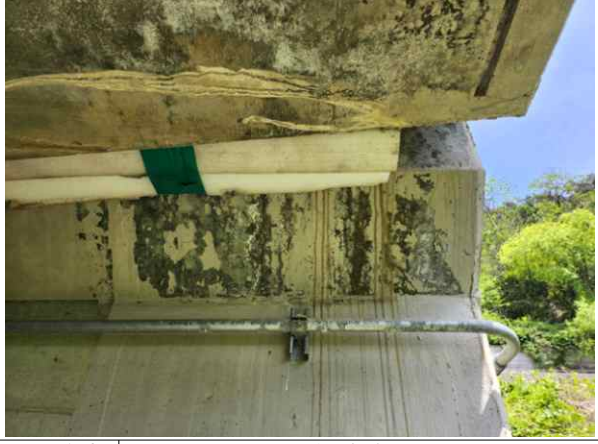
| 손상현황 | • A2 균열(0.3mm이상) (L=1.2m) | 손상현황 | • A2 표면보호제 박리(0.3×1.0) |
| 원 인 | • 건조수축, 온도변화 등 | 원 인 | • 하부 누수, 다짐미흡 등 |

| 조치방안 | • 주입보수 | 조치방안 | • 주의관찰 |

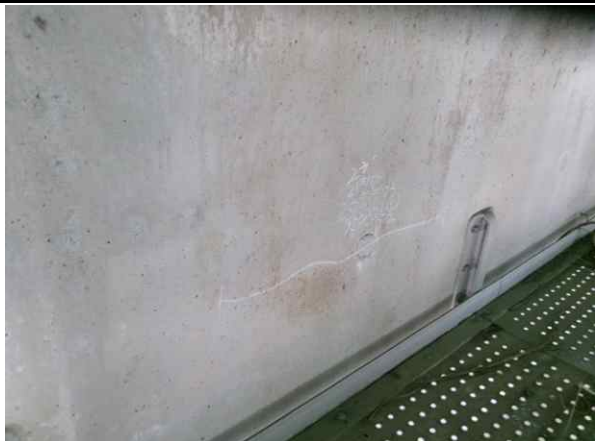
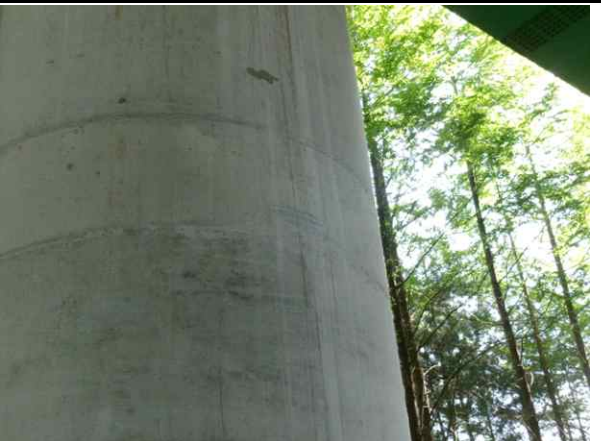
| 손상현황 | • P2 균열(0.3mm미만) (L=0.5m) |
| 원 인 | • 건조수축, 온도변화 등 |

| 조치방안 | • 표면처리 |

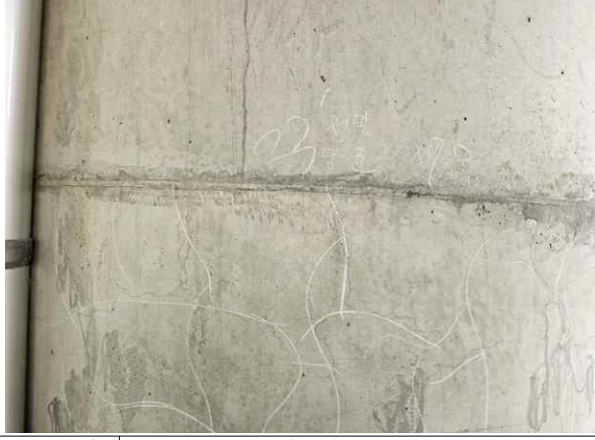
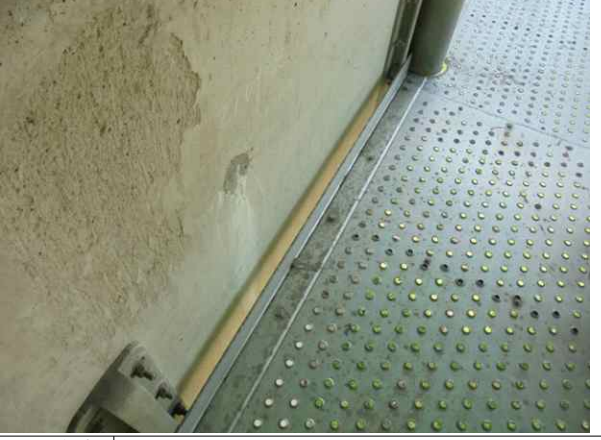
| 손상현황 | • P4 균열(0.2×0.4) |
| 원 인 | • 외부충격 등 |

| 조치방안 | • 단면보수 |

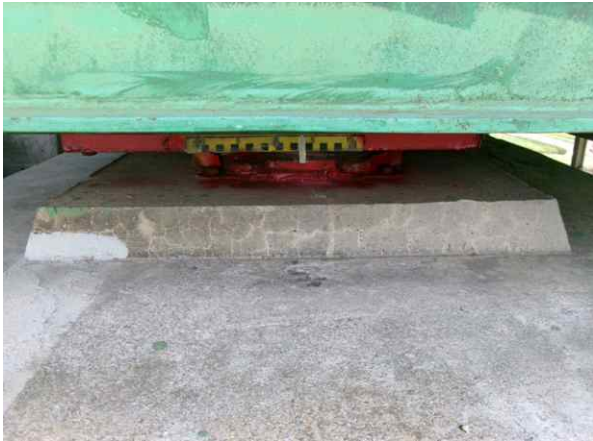
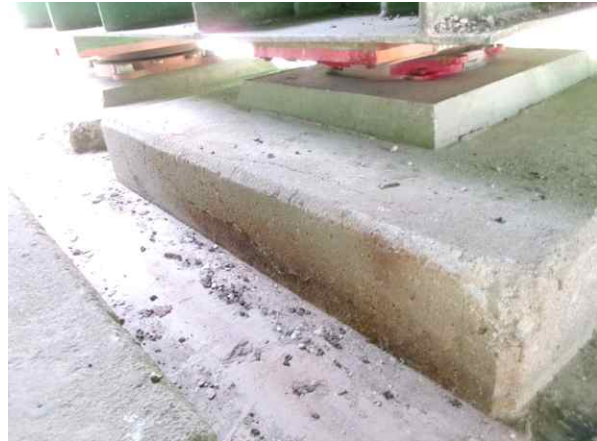
| 손상현황 | • P7 받침몰탈 망상균열(0.6×0.2) | 손상현황 | • P7 받침콘크리트 파손(0.2×1.0) |
| 원 인 | • 건조수축, 거푸집 조기탈거 등 | 원 인 | • 시공미흡, 다짐미흡 등 |

| 조치방안 | • 표면처리 | 조치방안 | • 주의관찰 |

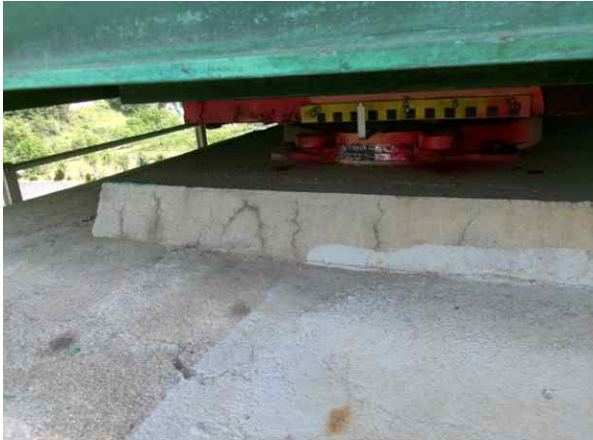
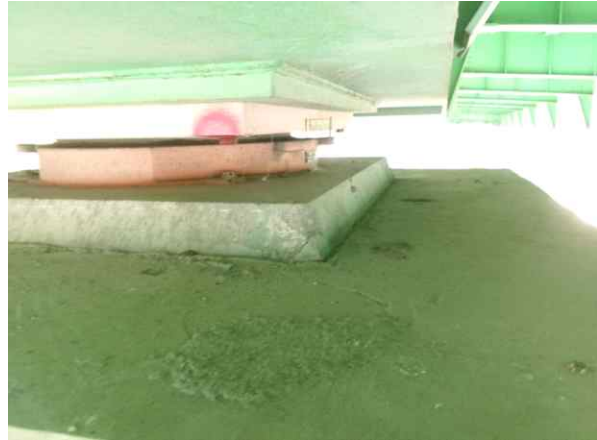
| 손상현황 | • P7 받침몰탈 망상균열(0.6×0.2) | 손상현황 | • P8 받침몰탈 파손(0.2×1.0) |
| 원 인 | • 건조수축, 거푸집 조기탈거 등 | 원 인 | • 시공미흡, 다짐미흡 등 |

| 조치방안 | • 표면처리 | 조치방안 | • 주의관찰 |

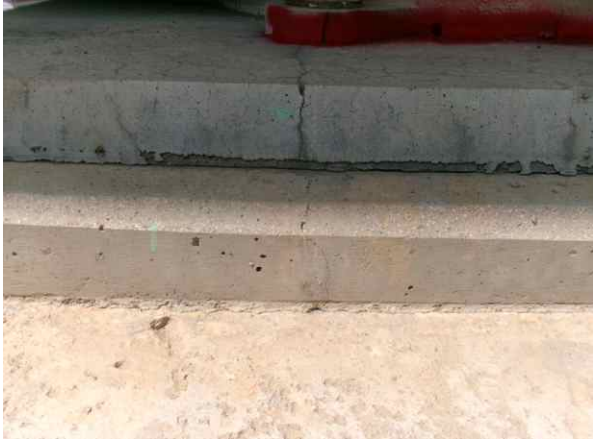
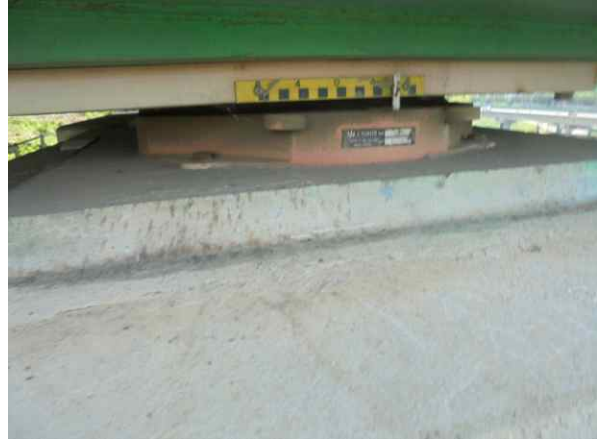
| 손상현황 | • P8 받침콘크리트 균열(0.3mm미만)(L=0.1m) | 손상현황 | • P13 받침몰탈 균열(0.3mm미만)(L=0.2m) |
| 원 인 | • 건조수축, 거푸집 조기탈거 등 | 원 인 | • 건조수축, 거푸집 조기탈거 등 |

| 조치방안 | • 표면처리 | 조치방안 | • 표면처리 |

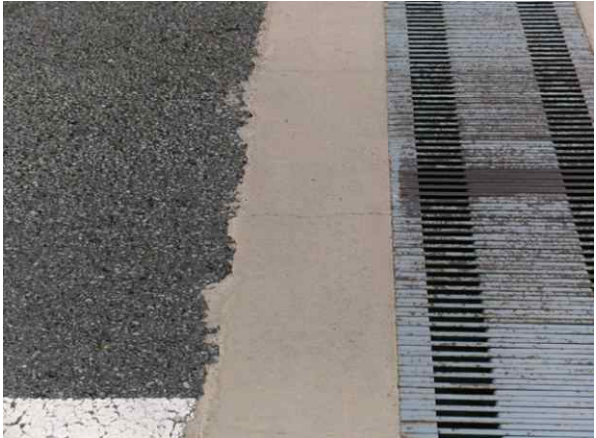
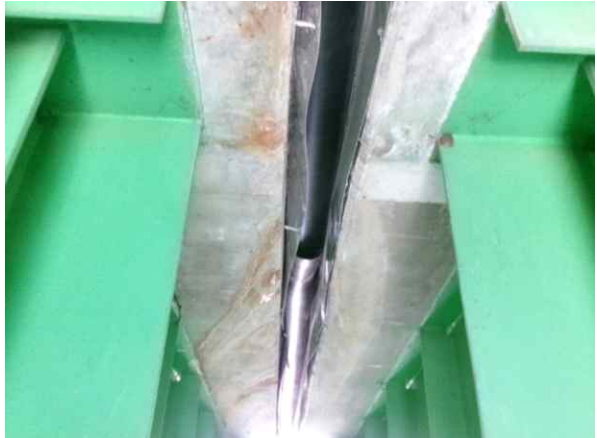
| 손상현황 | • P7 후타재 균열(0.3mm미만)(L=0.5m) | 손상현황 | • P7 신축이음 하부 누수(L=10.0m) |
| 원 인 | • 건조수축, 공용기간 증가 등 | 원 인 | • 공용기간 증가, 고무재 열화, 토사퇴적 등 |

| 조치방안 | • 재설치 | 조치방안 | • 재설치 |

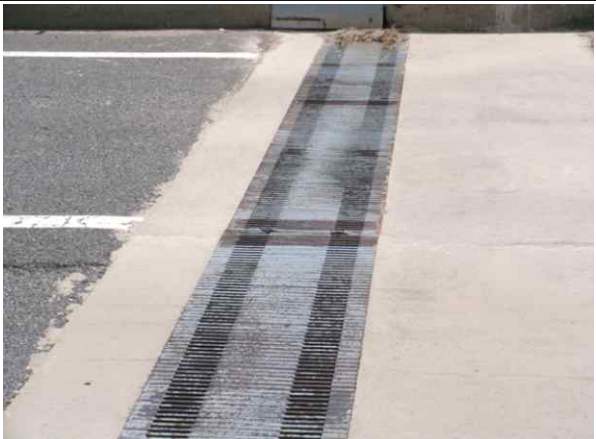
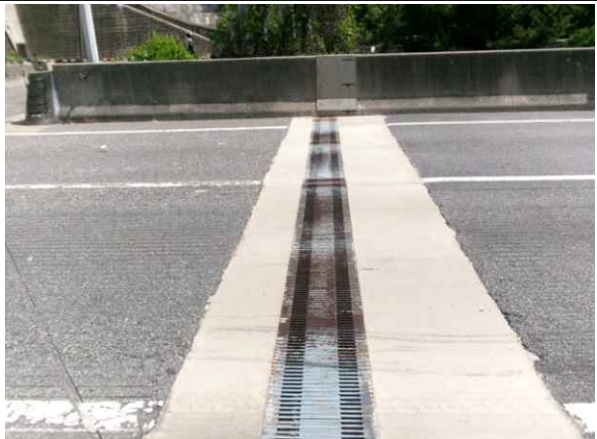
| 손상현황 | • P7 본체 부식(L=9.5m) | 손상현황 | • A2 본체 부식(L=9.5m) |
| 원 인 | • 우수유입, 차량 통행하중 등 | 원 인 | • 우수유입, 차량 통행하중 등 |

| 조치방안 | • 재설치 | 조치방안 | • 재설치 |

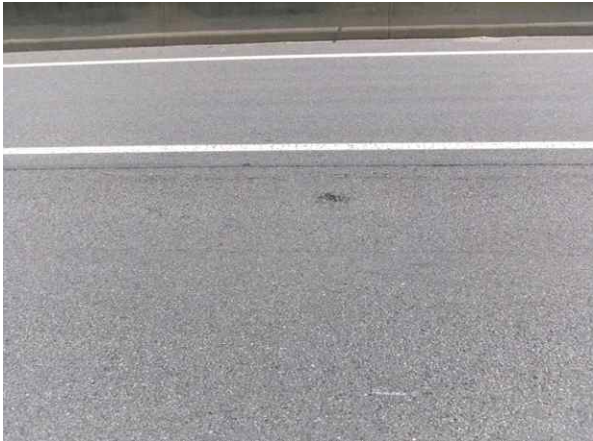
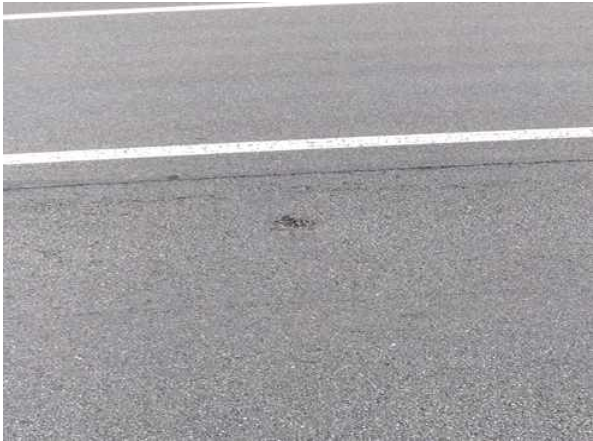
| 손상현황 | • S10 포트홀 (0.1×0.2) | 손상현황 | • S10 포트홀 (0.1×0.2) |
| 원 인 | • 중차량 반복 통행, 공용기간 증가 등 | 원 인 | • 중차량 반복 통행, 공용기간 증가 등 |

| 조치방안 | • 주의관찰 | 조치방안 | • 주의관찰 |

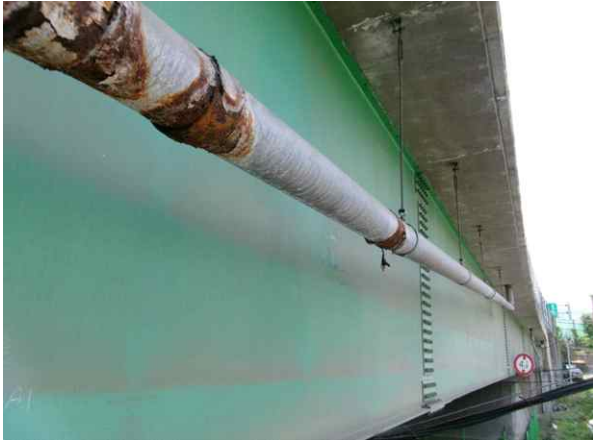
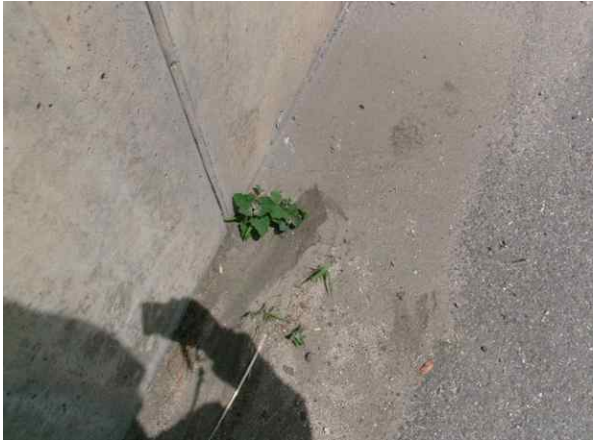
| 손상현황 | • S1 배수관 연결부 누수/부식 (8EA) | 손상현황 | • S1 배수구 막힘 (1EA) |
| 원 인 | • 시공미흡, 우수유입 등 | 원 인 | • 공용기간 증가 등 |

| 조치방안 | • 정비 | 조치방안 | • 정비 |

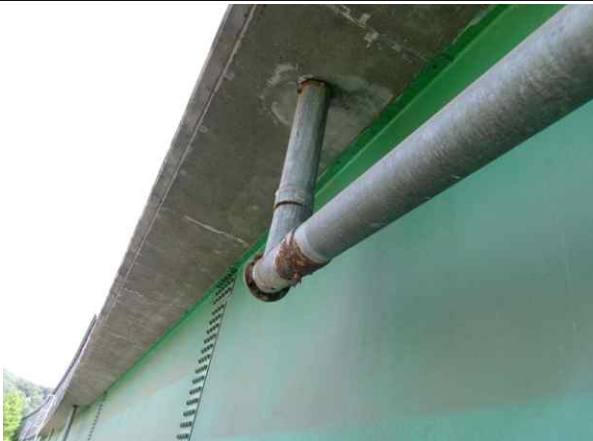
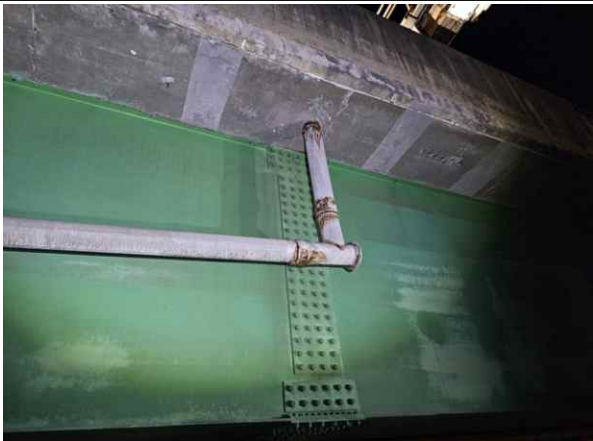
| 손상현황 | • S2 배수관 연결부 누수/부식 (3EA) | 손상현황 | • S12 배수관 연결부 누수/부식 (3EA) |
| 원 인 | • 시공미흡, 우수유입 등 | 원 인 | • 시공미흡, 우수유입 등 |

| 조치방안 | • 정비 | 조치방안 | • 정비 |

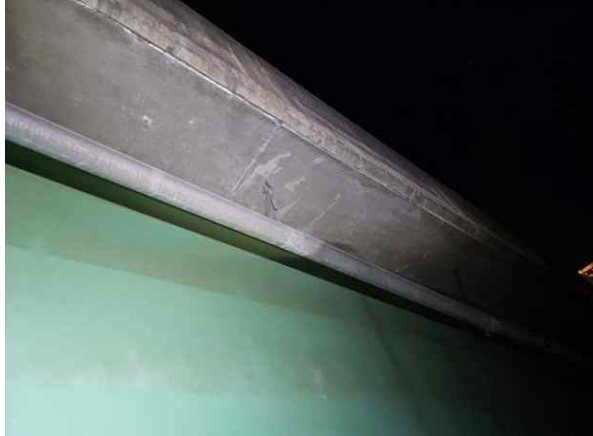
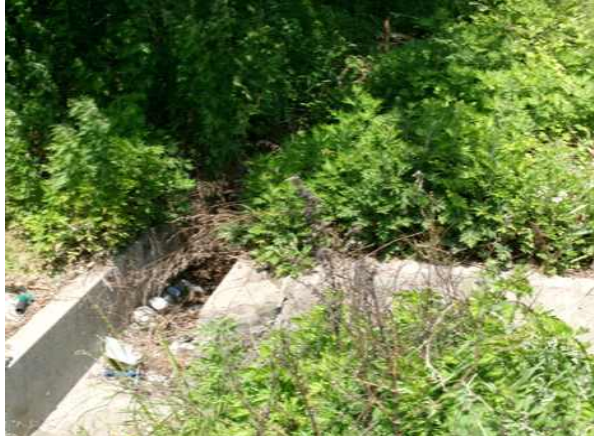
| 손상현황 | • S13 배수관 고정행어 불량(1EA) | 손상현황 | • S14 외부 배수로 막힘(1EA) |
| 원 인 | • 시공미흡 등 | 원 인 | • 공용기간 증가 등 |

| 조치방안 | • 정비 | 조치방안 | • 주의관찰, 정비 |

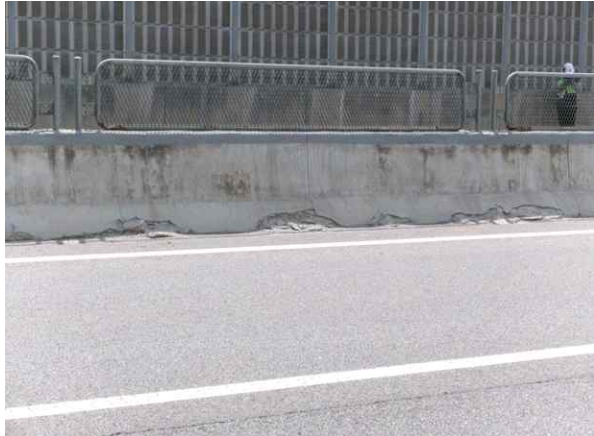
| 손상현황 | • S1 차광막 부식(L=3.0m × 3EA) | 손상현황 | • S1 파손(0.3×4.0) |
| 원 인 | • 시공미흡, 우수유입 등 | 원 인 | • 시공미흡, 다짐불량 등 |

| 조치방안 | • 정비 | 조치방안 | • 단면보수 |

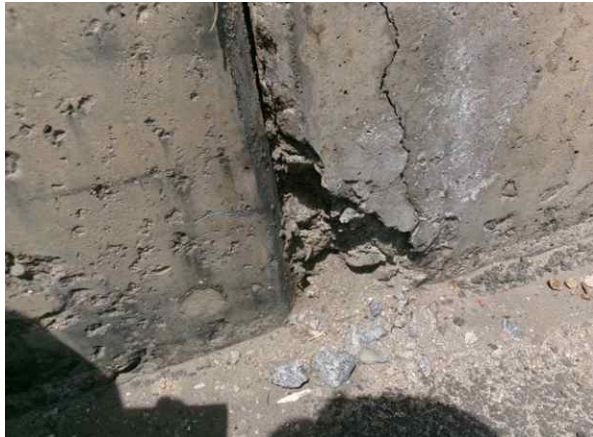
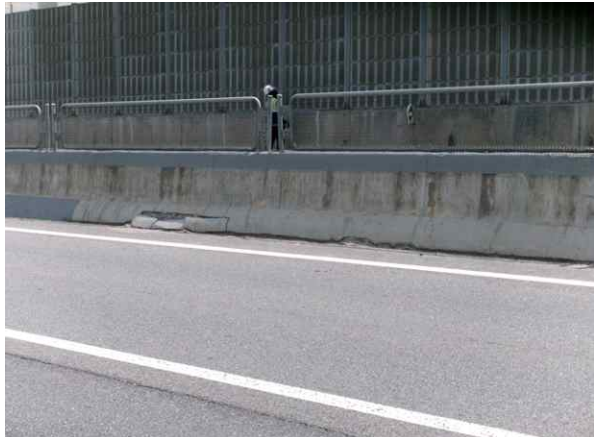
| 손상현황 | • S1 보수부 박락(0.5×0.2) | 손상현황 | • S2 들뜸 및 박락(3.0×0.5) |
| 원 인 | • 보수미흡 등 | 원 인 | • 시공미흡, 다짐불량 등 |

| 조치방안 | • 단면보수 | 조치방안 | • 단면보수 |

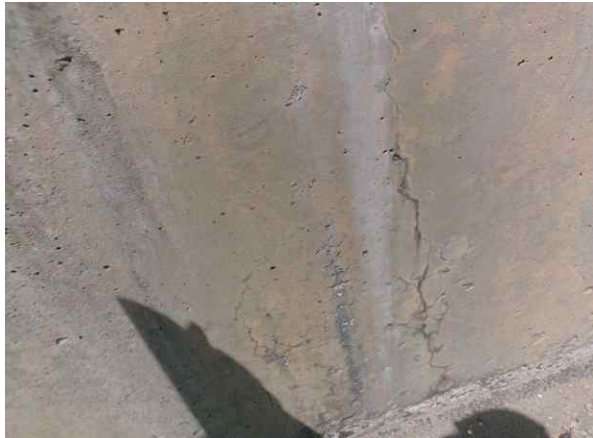
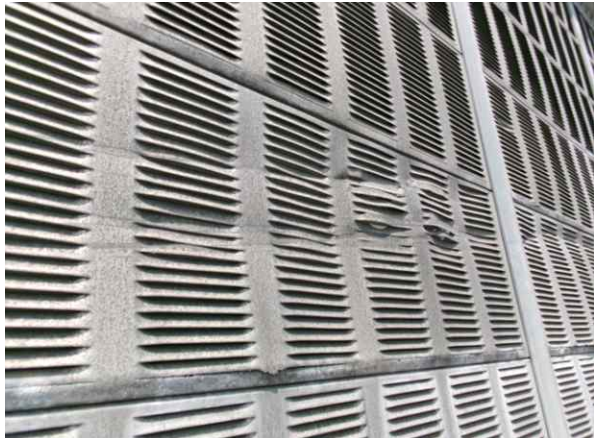
| 손상현황 | • S3 균열(0.3mm미만) (L=0.7m) | 손상현황 | • S3 방음벽 파손(0.5×6.0) |
| 원 인 | • 건조수축, 온도변화 등 | 원 인 | • 외부충격 등 |

| 조치방안 | • 표면처리 | 조치방안 | • 주의관찰 |

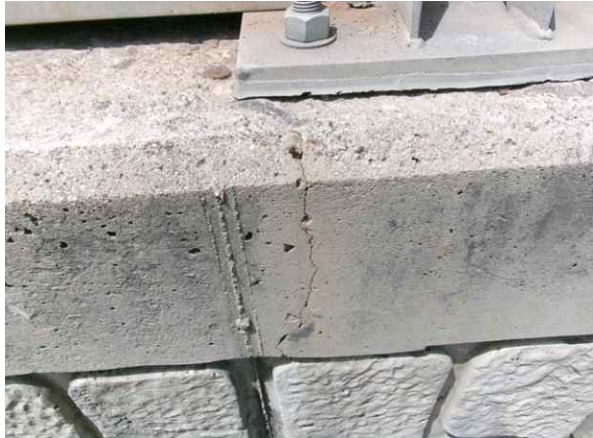
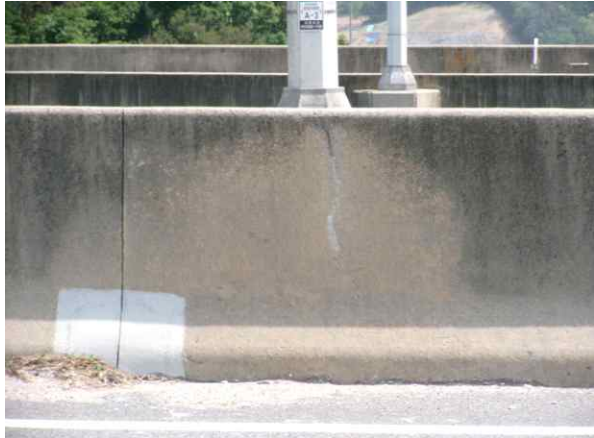
| 손상현황 | • S6 균열(0.3mm이상) (L=0.4m) | 손상현황 | • S11 균열부백태(L=1.0m) |
| 원 인 | • 건조수축, 온도변화 등 | 원 인 | • 균열부 수분침투 등 |

| 조치방안 | • 주입보수 | 조치방안 | • 표면처리 |

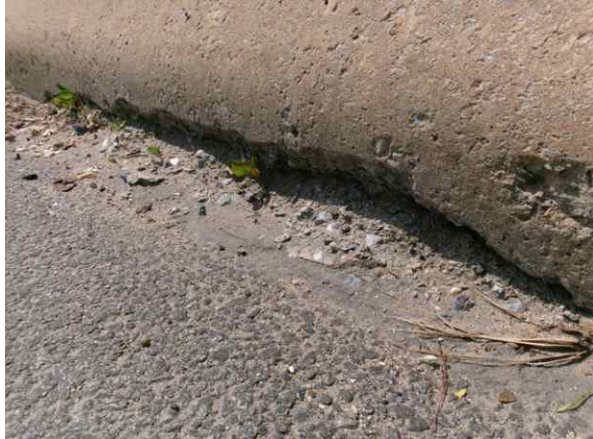
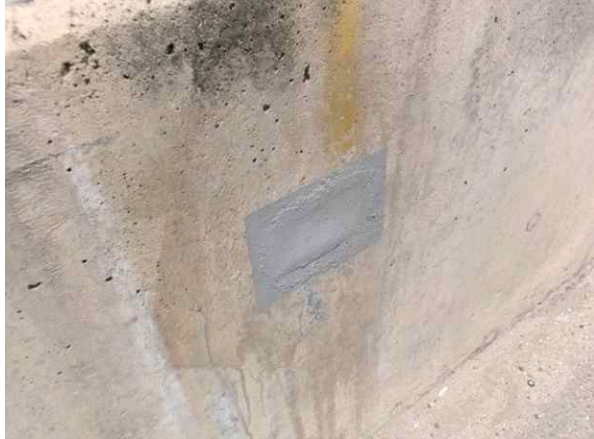
| 손상현황 | • S13 파손(0.1×0.6) | 손상현황 | • S1 박락 및 철근노출 보수 실시 |
| 원 인 | • 시공미흡, 다짐불량 등 | 원 인 | — |

| 조치방안 | • 단면보수 | 조치방안 | — |
